# 제3장

## 현장조사 및 시험

본 과업 대상 구조물인 조양교(서울)는 서울서울선 60.77km(이정) 지점의 강원도 춘천시 동산면 조양리에 위치하며, 상부구조는 4경간 STEEL BOX으로 구성되어 있다. 연장 220.0m (4@55.0m), 폭 12.60m로서 하부구조는 역T형 교대 및 T형 교각으로 교대는 파일+직접기초, 교각은 파일기초로 시공된 상태이다.

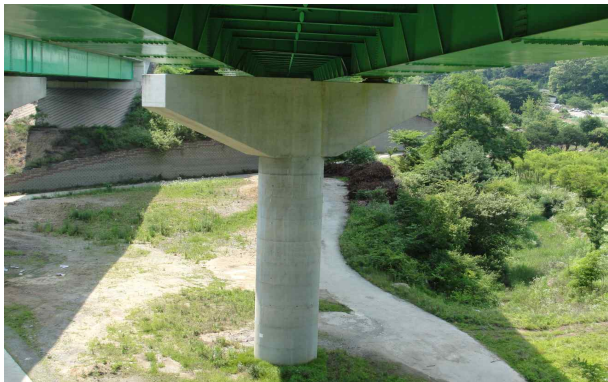
| P2 교각 전경 | P1 기둥부 망상균열 |

| 내 용 | 위 치 | 원 인 | 수 량 | 대 책 | 비 고 |
|---|---|---|---|---|---|
| 균열(c.w=0.3mm미만) | 기둥 및 코핑부 | 건조수축 | 82.0m | 표면처리 | |

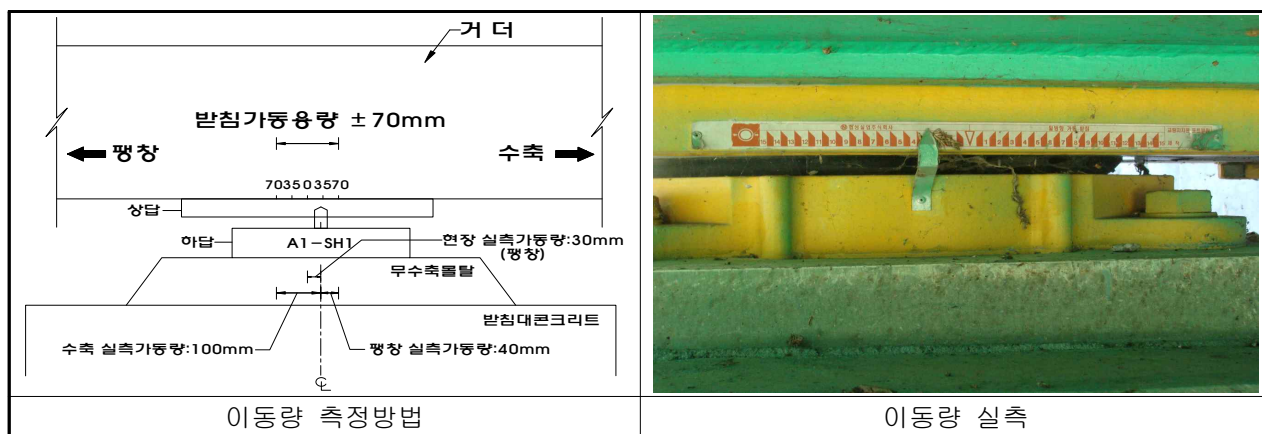
【사진 3.7】 받침장치 이동량 측정방법

본 교량은 준공 후 7년 정도 공용 중인 STB 교량으로 각 받침장치에 대한 점검일 당시의 실측 이동량에 따른 신장 및 수축 여유량을 산정 하였으며, 그 결과 다음과 같다.

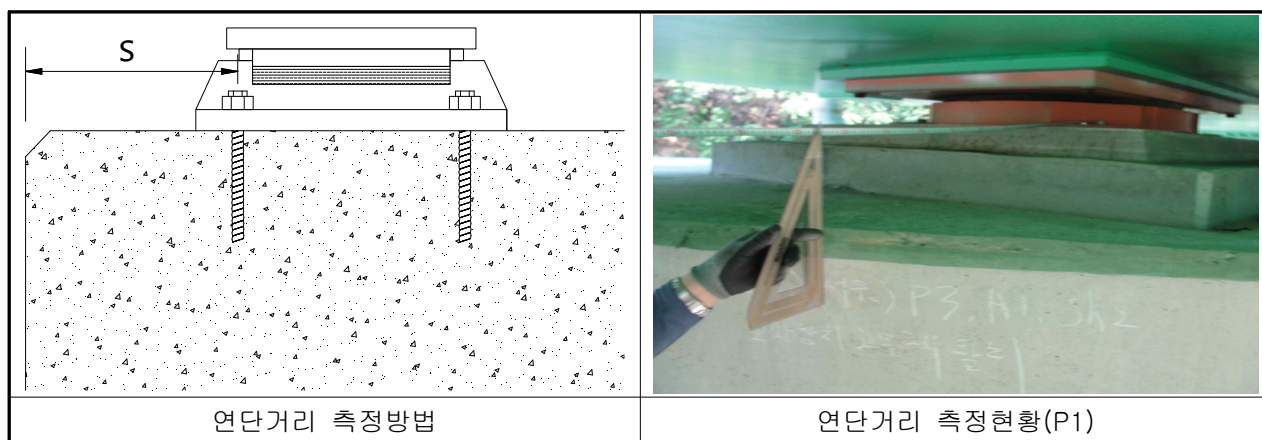
【표 3.17】 연단거리 측정결과

$$S1 \sim S4 (L=55.0) = 200 + 5 \times 55.0 = 475mm$$

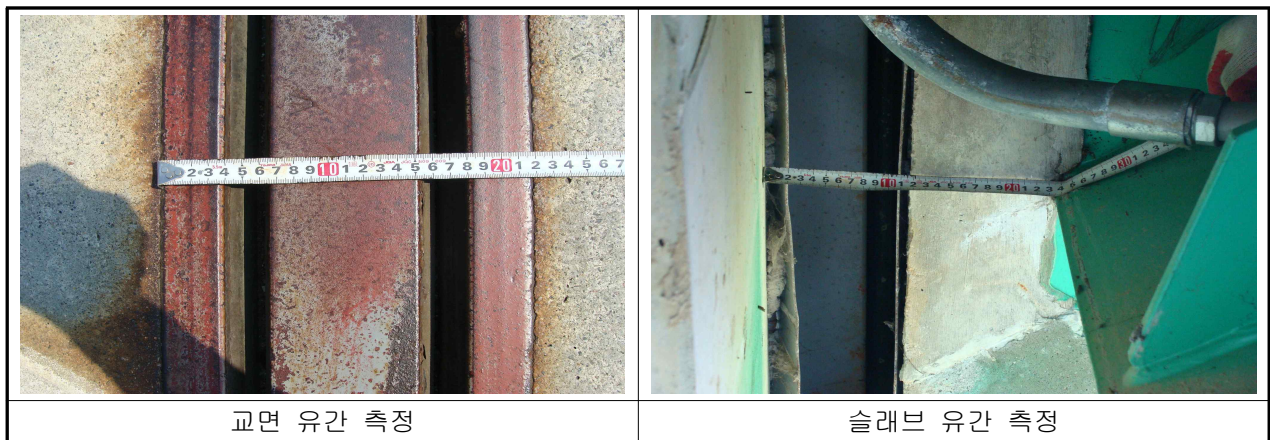
【사진 3.9】 유간 측정 현황

-신축량이라 함은 보의 가동단에서 움직임을 나타내는 용어로서, 신축이음 장치의 설계시(설치)를 기준으로 한다. 본 교량은 신축이음장치가 설치된 상태이며 콘크리트 건조수축이 끝난 것으로 가정하고 신축량 계산은 건조수축, 크리프 값을 제외하고 단순히 온도수축량, 설치여유량, 보의 처짐에 의한 이동량, 부가 여유량만을 계산하였다.

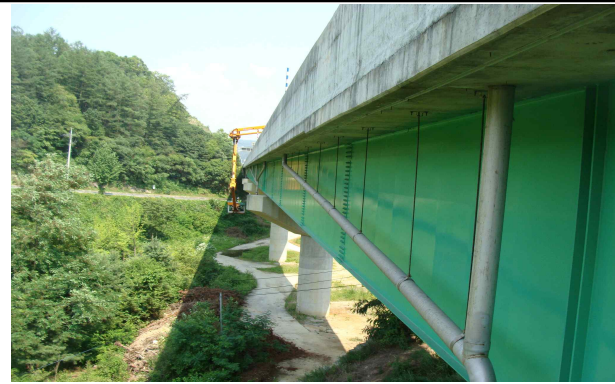
| 배수관 현황 | S3 교면 배수구 막힘 |

| 내 용 | 위 치 | 원 인 | 수 량 | 대 책 | 비 고 |
|---|---|---|---|---|---|
| 배수구 막힘 | S3 | 이물질 퇴적 | 1EA | 청소 | |

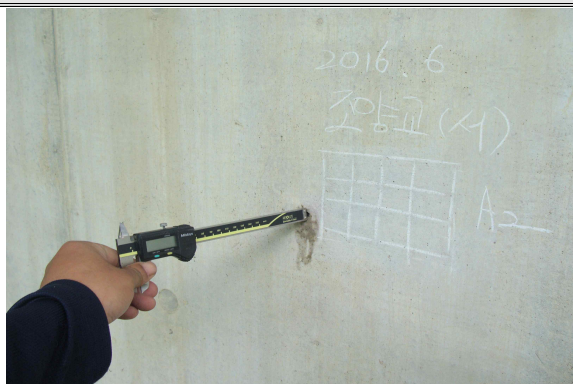
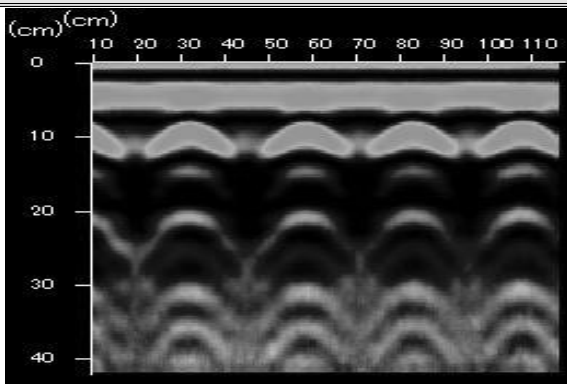
| 부재 | 탄산화 깊이 측정 | 철근탐사 결과 |
|---|---|---|
| 교대 (A2) | | |

탄산화 깊이 측정은 총 4개소(상부구조 2개소, 하부구조 2개소)에서 실시하였다. 실측한 최소 피복두께와 탄산화 깊이를 비교한 결과, 전 부재 모두 탄산화 잔여깊이가 30.0 mm이상으로 측정되어 상태등급은“a”로 평가되었다. 철근까지의 탄산화 도달시간은 시험개소 모두 100년 이상으로 측정되어 탄산화로 인한 내구성 저하 가능성이 없는 양호한 상태로 분석되었다.
