# 제3장

## 현장조사 및 시험

본 과업 대상 구조물인 군자1터널(서울)은 서울춘천선 58.68km(이정) 지점의 강원도 춘천시 동산면 군자리에 위치하며, 본 터널은 총연장 511m, 폭 11.5m, 편도 2차로, 높이 8.2m이며 2009년 준공 후 7년째 공용중인 NATM 형식의 2종 시설물로 분류되어 있다.

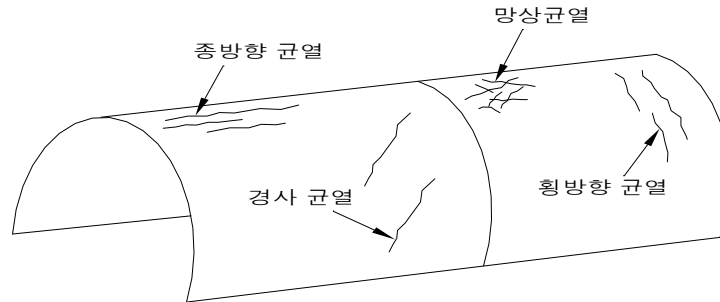
【그림 3.1】 대표적인 균열 형태

- ① 종방향균열 : 터널중심선과 평행하게 터널 천단과 어깨부에 터널 종단방향으로 발생
- ② 횡방향균열 : 터널 중심선에 직교하여 횡방향으로 발생
- ③ 경사 균열 : 터널 중심선에 경사방향으로 나타나는 균열형태
- ④ 망상 균열 : 종방향 균열이 횡방향 균열과 복합적으로 나타나는 균열형태

본 터널의 본선 라이닝 구간에서는 종방향(c.w=0.3mm미만 6개소, c.w=0.3mm이상 22개소), 및 횡방향(c.w=0.3mm미만 28개소, c.w=0.3mm이상 18개소)유형의 균열이 총 74개소에 발생한 것으로 조사되었다. 금회 조사된 균열은 구조물의 특성상 양생과정에서 구속·수축·경화 등 콘크리트의 재료적인 특성에 따른 환경조건변화와 시공조건에 따른 원인이 복합적으로 작용하여 발생한 것으로 판단되며, c.w=0.3mm미만의 균열은 표면처리, c.w=0.3mm이상의 균열은 주입보수 등의 적절한 보수 조치가 필요할 것으로 사료된다.

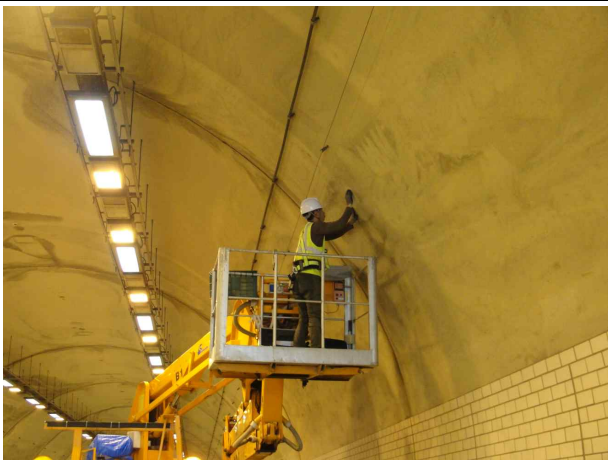
| 그라인딩 현황 | 반발경도시험 |

| 구 분 | 부 재 | 평균강도(A)<br>(MPa) | 설계기준강도(B)<br>(MPa) | A/B ×100(%) |
|---|---|---|---|---|
| 군자1터널(서울) | 콘크리트 라이닝 | 25.7 | 24.0 | 104.2% |
