# 군자2터널(서울방향) 외관조사망도

구간 : S6~10

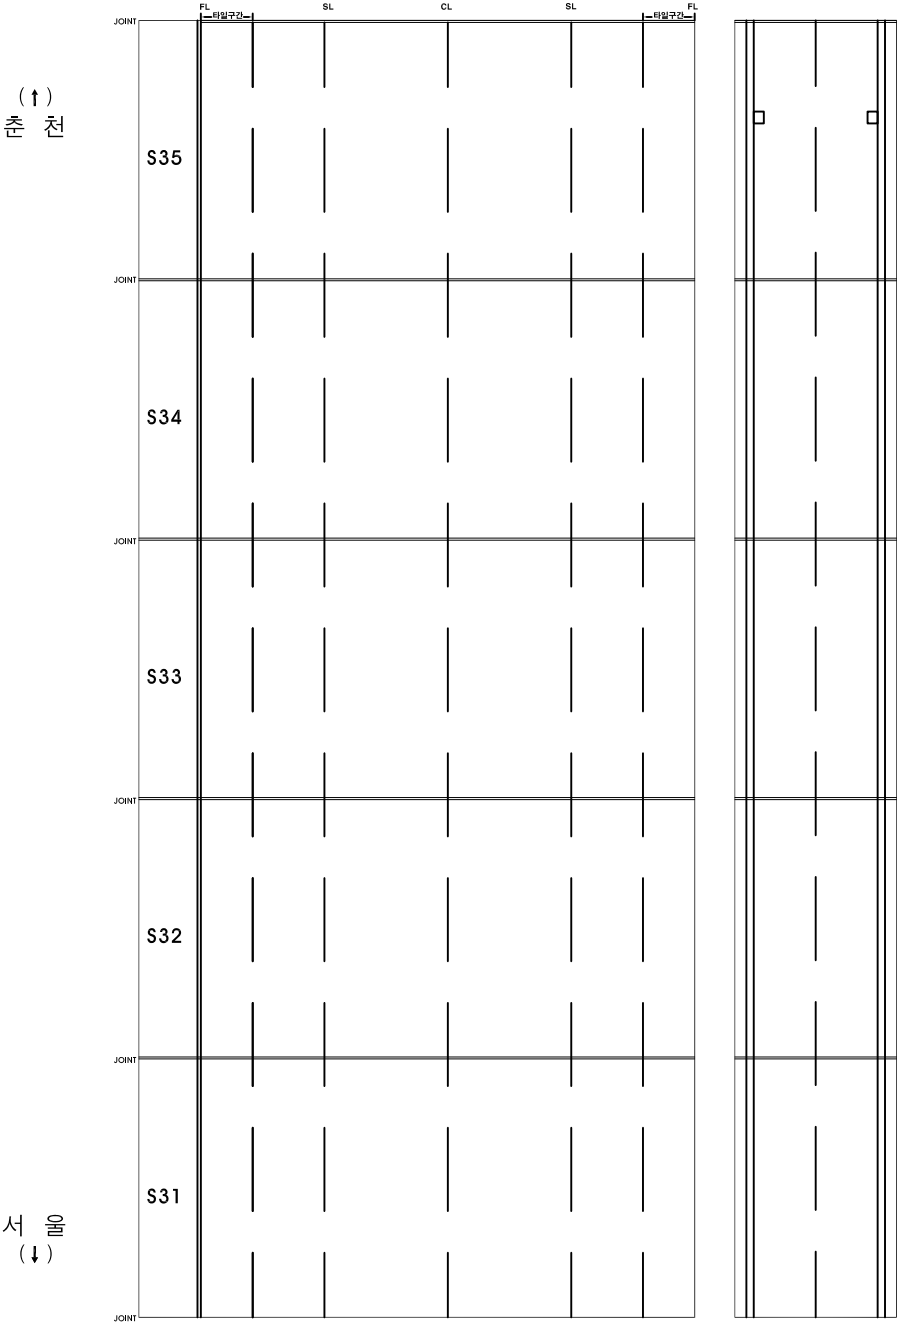
구간 : S31~35

| No. | 손상내용 | 폭 | 단위 | 길이 | 단위 | 개소 | No. | 손상내용 | 폭 | 단위 | 길이 | 단위 | 개소 |
| 1 | | | | | | | 9 | | | | | | |
