**신대구부산고속도로 1,2종 시설물 정밀점검(10 공구)**

# **손 상 현 황 사 진 첩**

**[ 1·2종 시설물 / 교량·터널·옹벽·절토사면 ]**

(주) 아 워 브 레 인

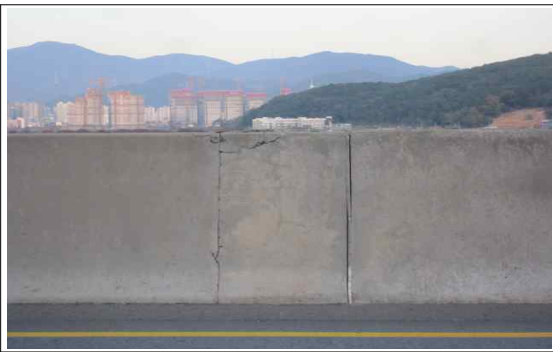
방호벽 하행선 A2 중분대 파손

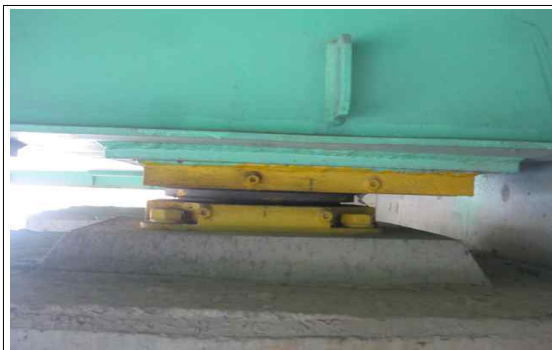
교량받침 상행선 A1-SH1

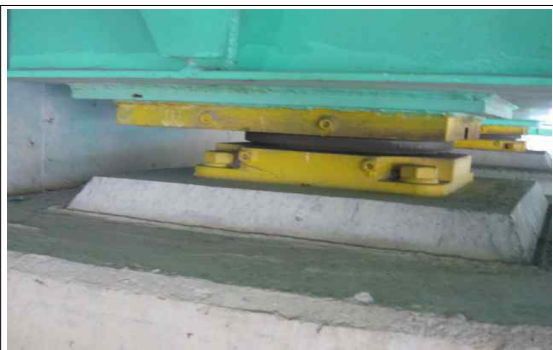
교량받침 상행선 A1-SH2

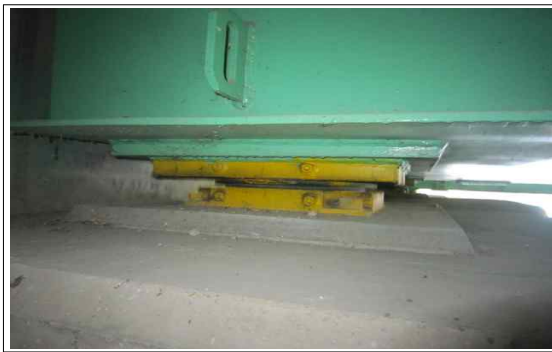
교량받침 상행선 A2-SH1

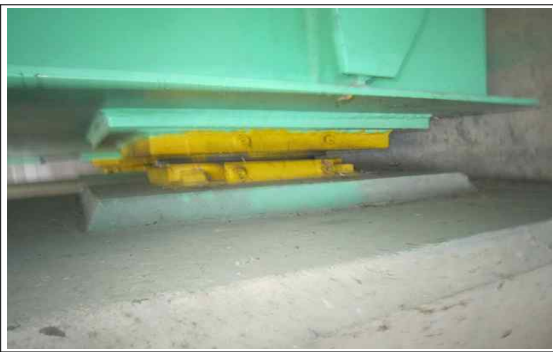
교량받침 상행선 A2-SH2

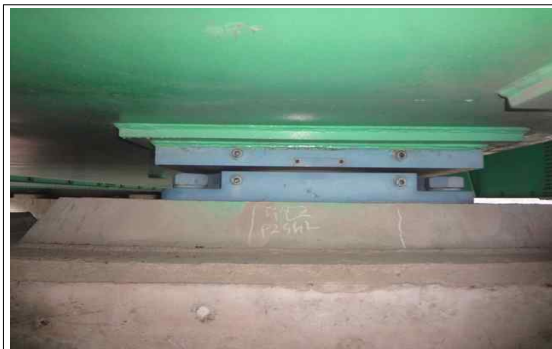
교량받침 상행선 P2-SH2 몰탈 재균열

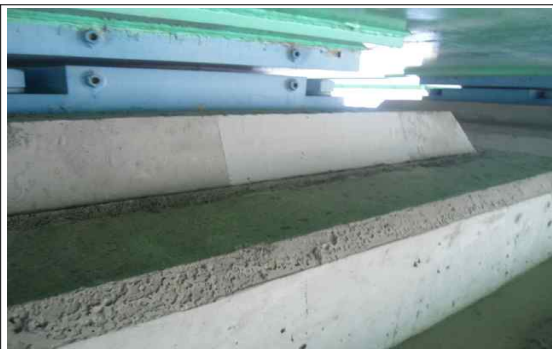
교량받침 하행선 P2-SH3 몰탈 균열 보수

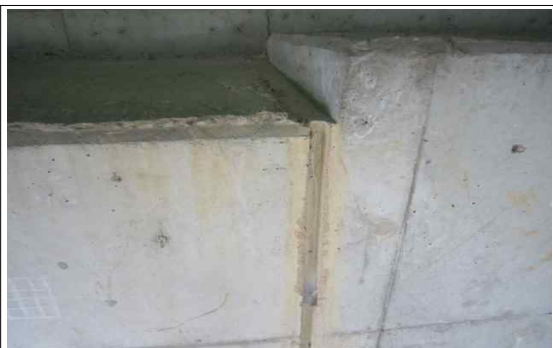
교대 상행선 A1 균열 CW=0.2

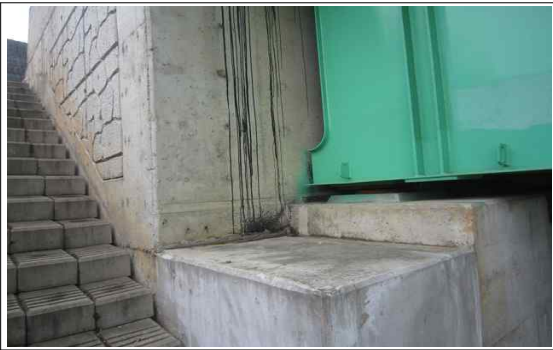
교대 상행선 A1 상면 체수흔적

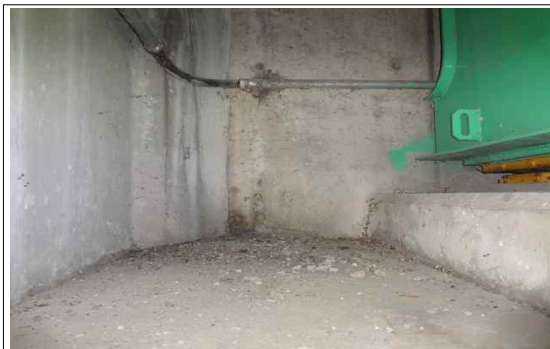
교대 상행선 A2 상면 체수흔적

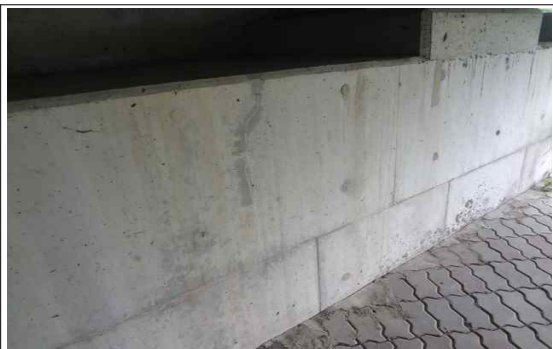
교대 상행선 A2 재균열 CW=0.1

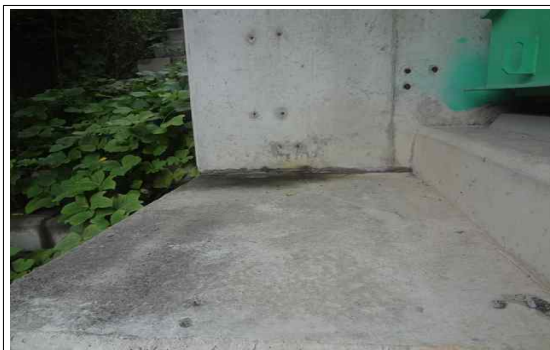
교대 하행선 A2 상면 체수흔적

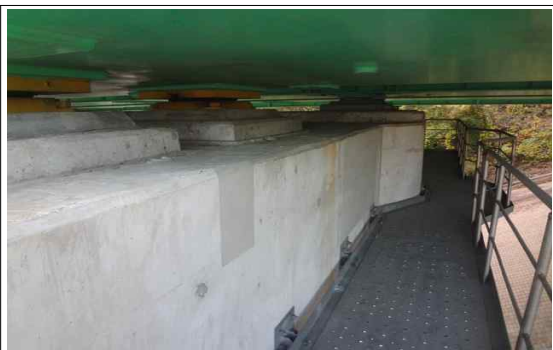
교각 상행선 P2 코핑부 배면 균열 보수

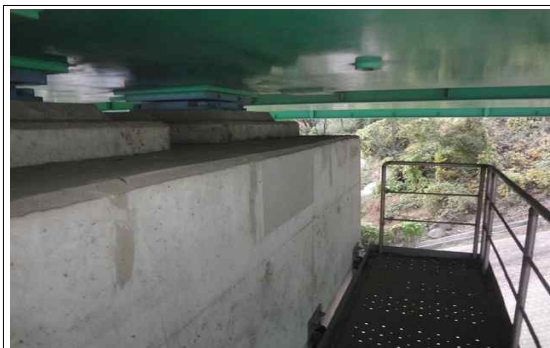
교각 상행선 P2 코핑부 배면 균열 보수

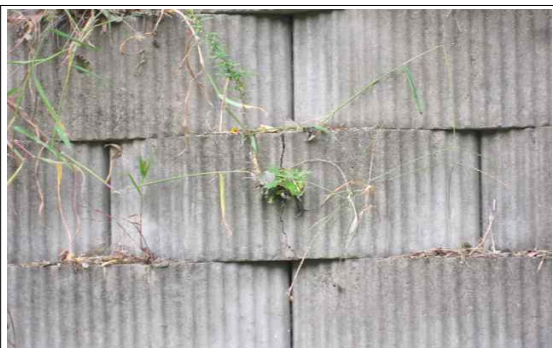
옹벽 시점부 균열 CW=0.2

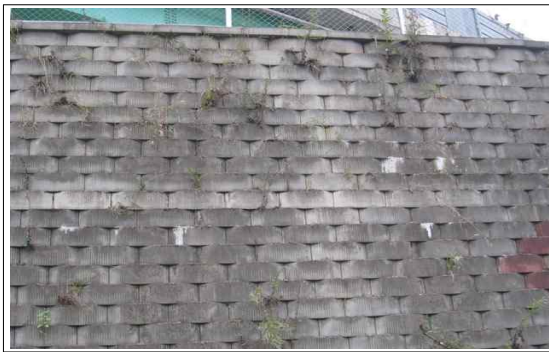
옹벽 시점부 백태 A=0.2\*0.2

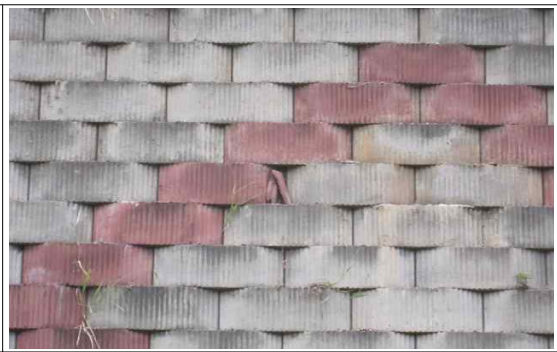
옹벽 시점부 블럭파손

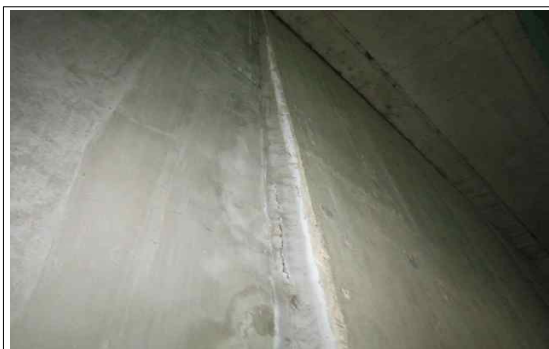
옹벽 시점부 A1 실란트 파손

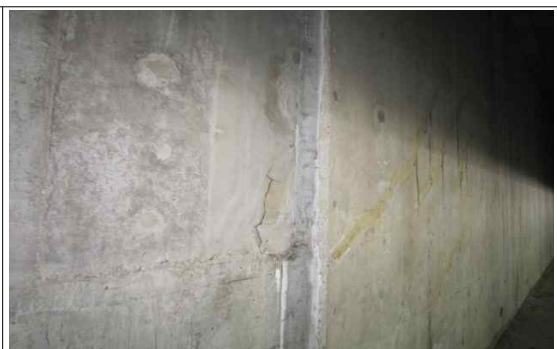
옹벽 시점부 A1 콘크리트 들뜸 A=0.5\*0.5

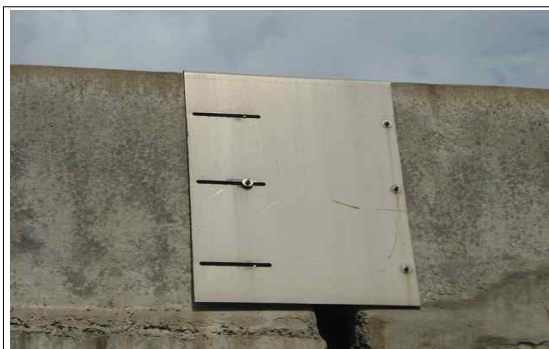
방호벽 하행선 A1 차수판 앵커탈락

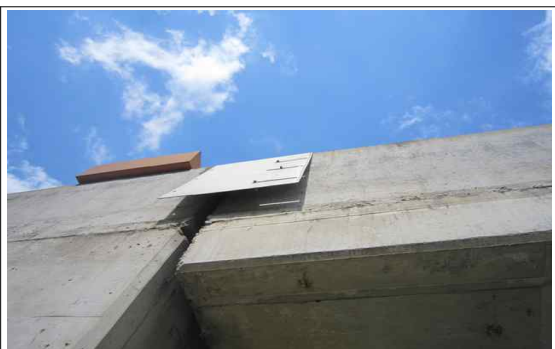
방호벽 하행선 A2 차수판 앵커탈락

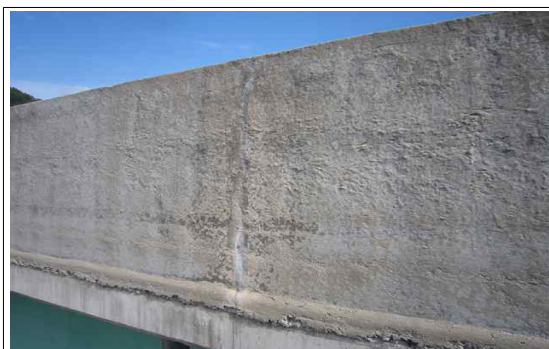
방호벽 하행선 S4 외측 균열부 백태

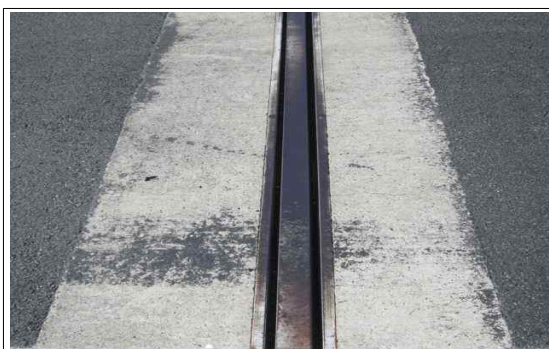
신축이음 상행선 A1 후타재 균열

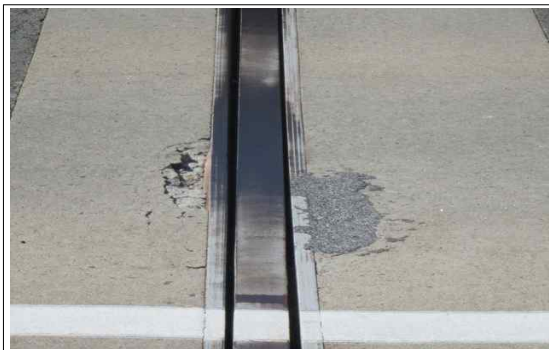
신축이음 상행선 A1 후타재 파손

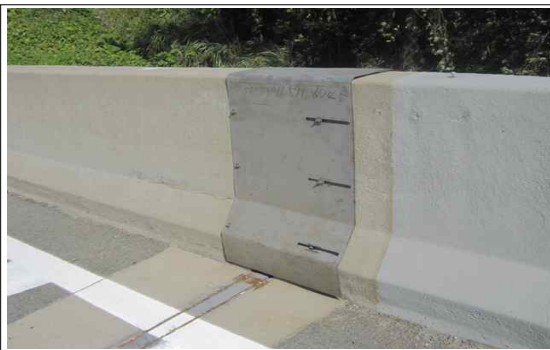
신축이음 상행선 A1 차수판 볼트탈락

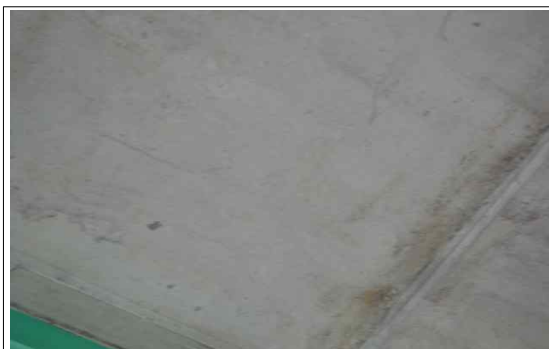
바닥판하면 상행선 S2 우측 균열 다수

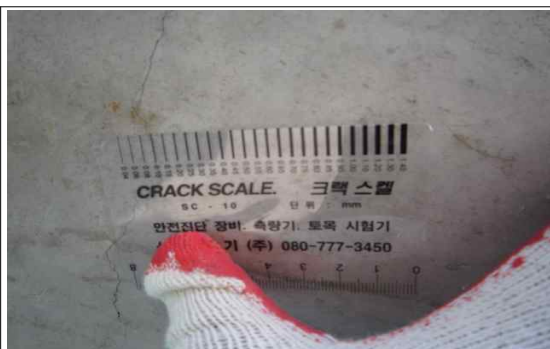
바닥판하면 상행선 S2 우측 균열

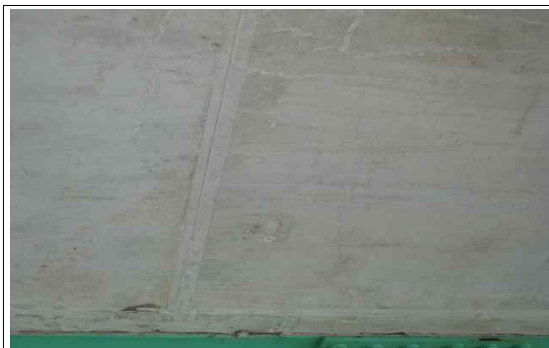
바닥판하면 상행선 S4 우측 균열 다수

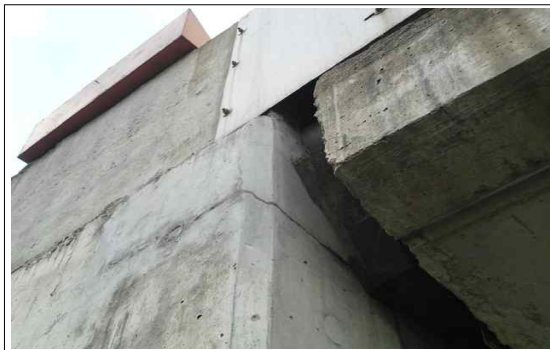
교대 상행선 A1 균열 CW=0.2

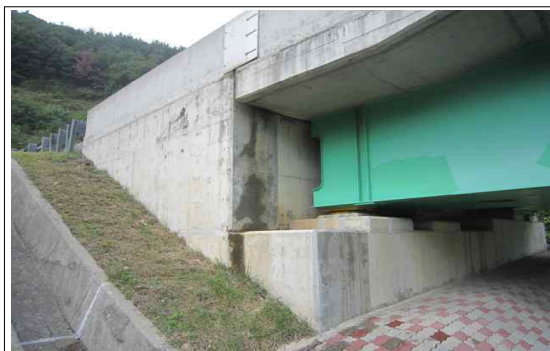
교대 상행선 A2 누수흔적

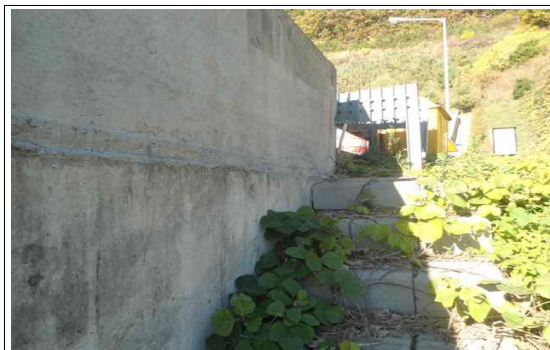
교대 상행선 A2 점검계단 침하

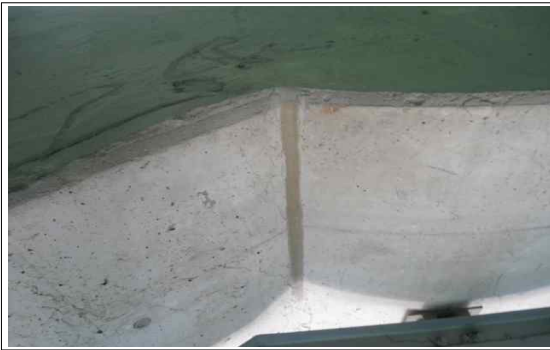
교각 상행선 P1 코핑부 보수부 재균열

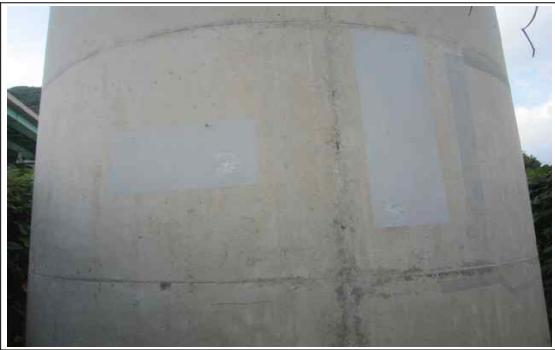
교각 상행선 P5 기둥부 균열

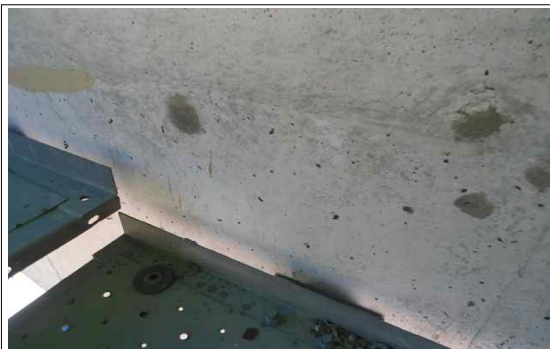
교각 상행선 P7 코핑부 균열

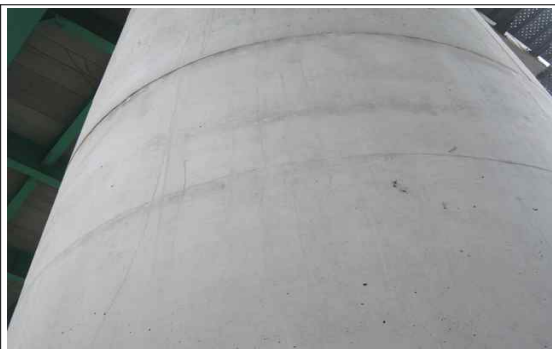
교각 하행선 P7 기둥부 표면균열

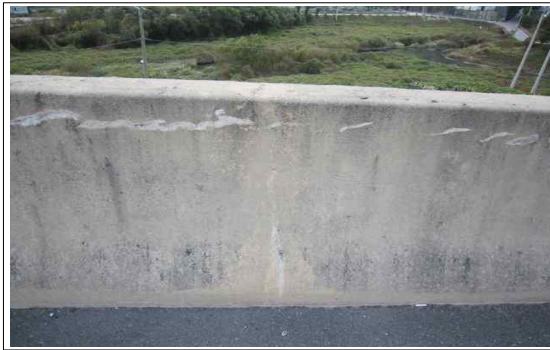
방호벽 하행선 S6 균열

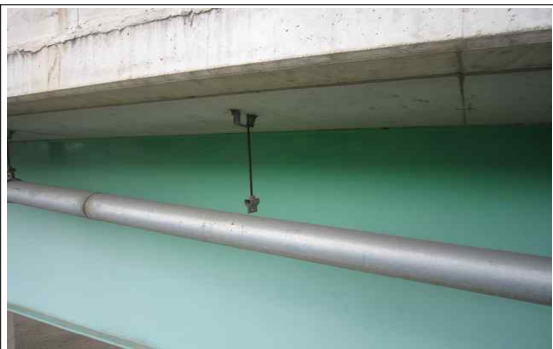
배수관 하행선 S4 고정고리 탈락

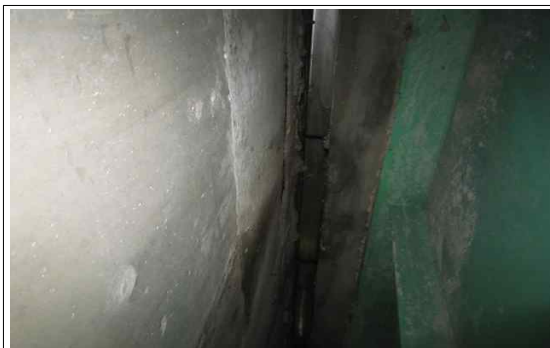
신축이음 상행선 A2 배수흡통 손상

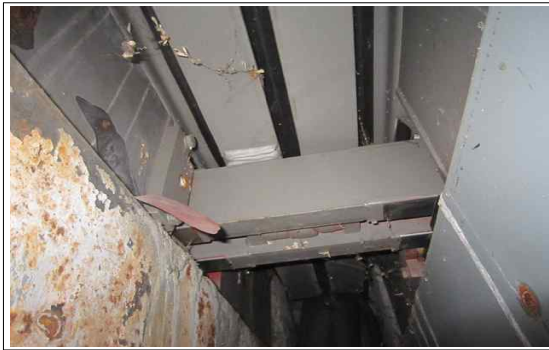
신축이음 하행선 A1 하부 유간조절장치 이탈 및 탈락

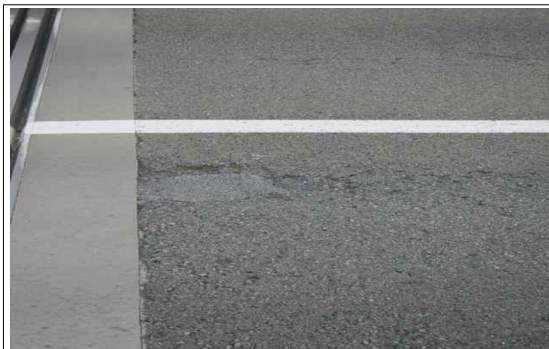
신축이음 하행선 P4 접속도로 파손

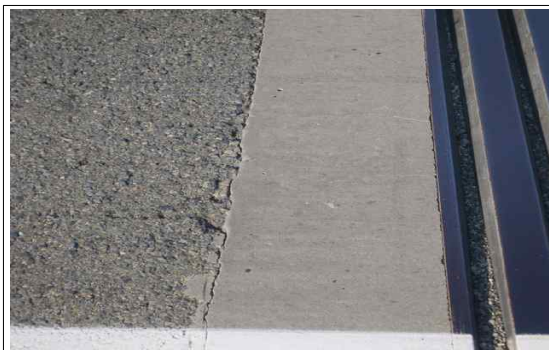
신축이음 하행선 P4 후타재 균열

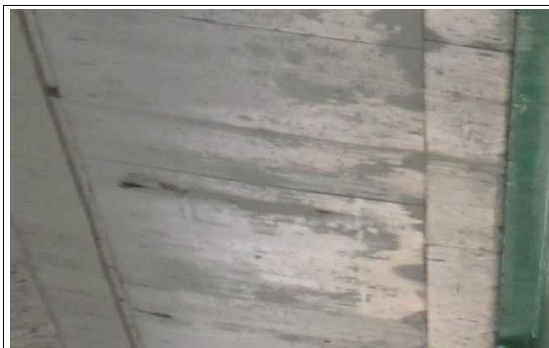
바닥판하면 상행선 S2 좌측 캔틸레버 파손

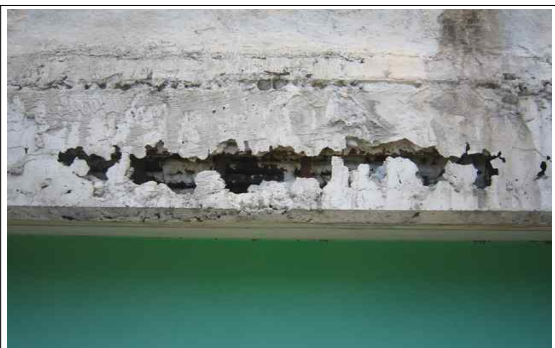
바닥판하면 상행선 S5 우측 캔틸레버 재료분리 0.3\*5.0 및 철근노출

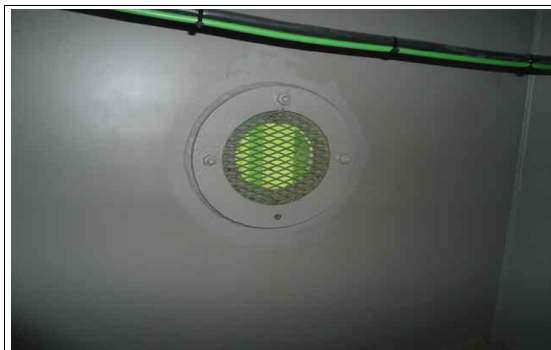
주형내부 하행선 S7-G2 환풍구 볼트 탈락

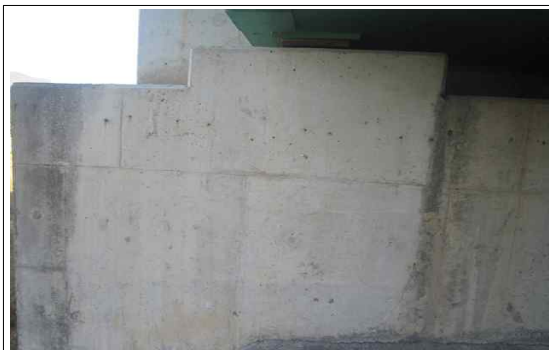
교대 상행선 A1 벽체 누수흔적

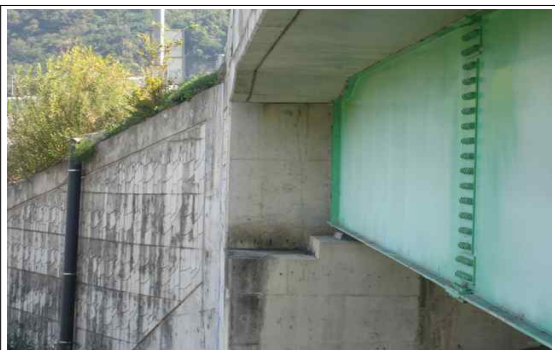
교대 상행선 A1 유도배수관으로 인한  
체수흔적

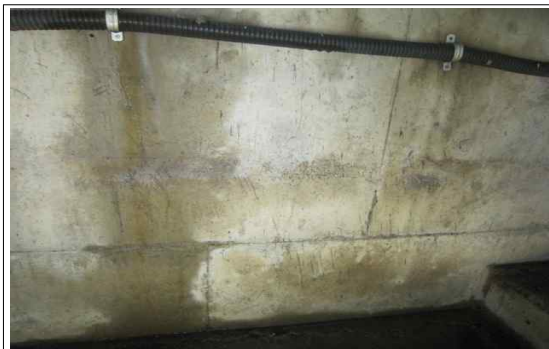
상행선 A2 균열 CW=0.3

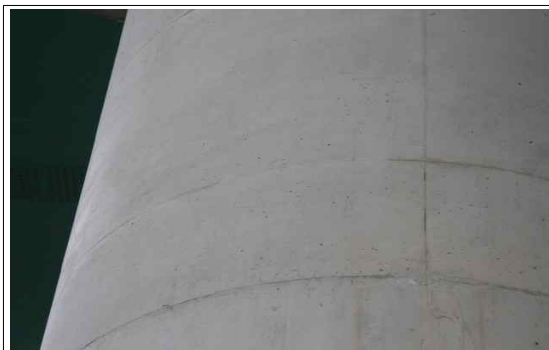
교각 상행선 P3 균열 CW=0.1

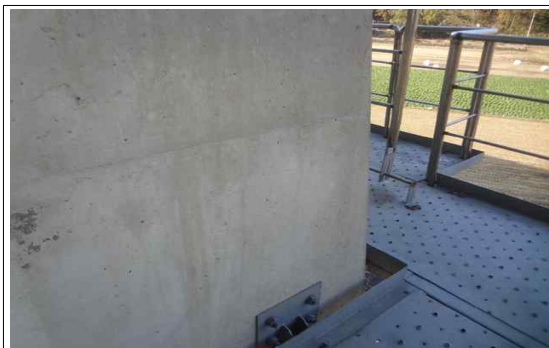
교각 상행선 P5 코핑부 정면 표면균열

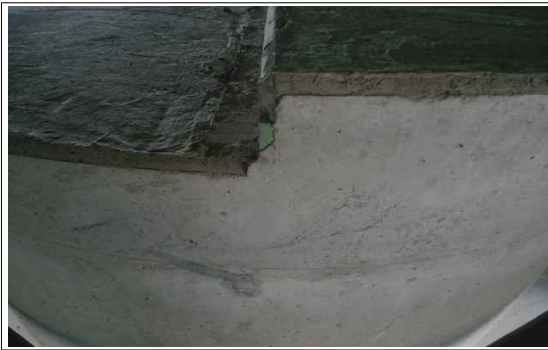
교각 상행선 P6 코핑부 배면 재균열

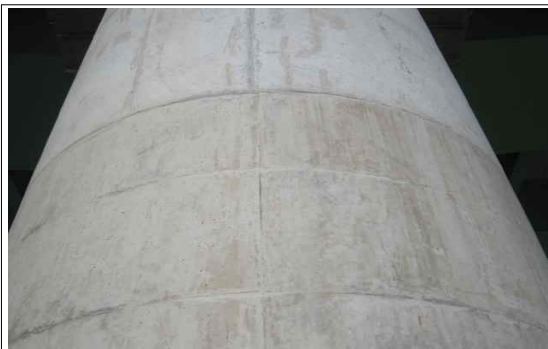
교각 하행선 P2 교각번호판 손상

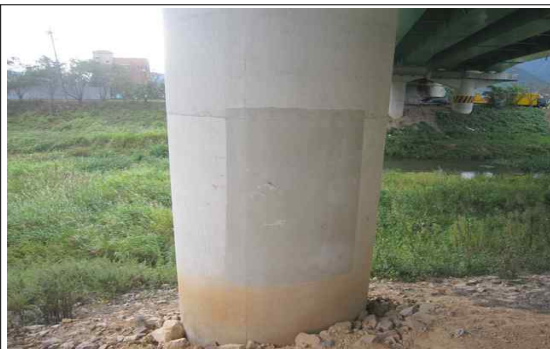
교각 하행선 P5 기둥부 좌측 균열  
CW=0.1~0.2

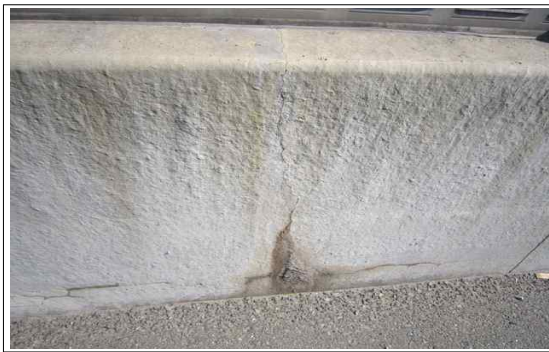
방호벽 상행선 S4 균열 및 백태

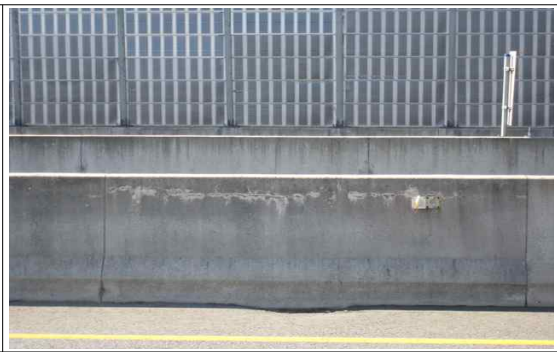
방호벽 상행선 S6 중분대 수평균열

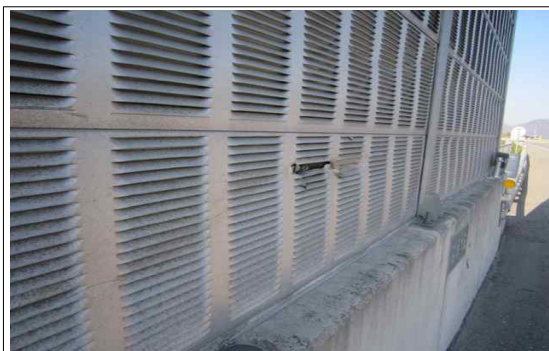
방호벽 하행선 A2 접속부 방음벽 파손

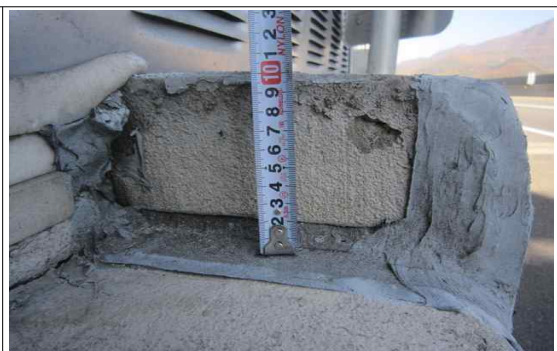
방호벽 하행선 S1 접속부 방호벽 단차

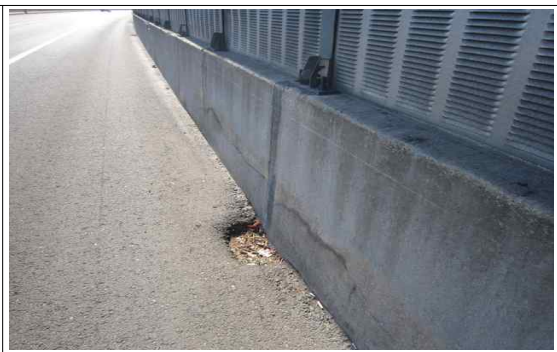
방호벽 하행선 S6 수평균열

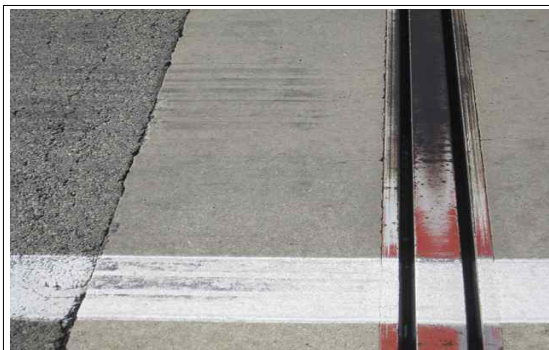
신축이음 상행선 A1 후타재 균열

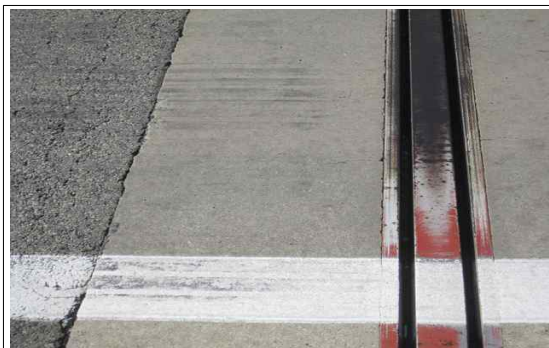
신축이음 상행선 A1 후타재 균열

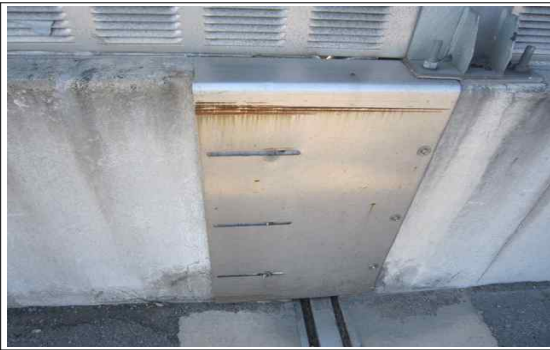
신축이음 하행선 A2 차수판 볼트탈락

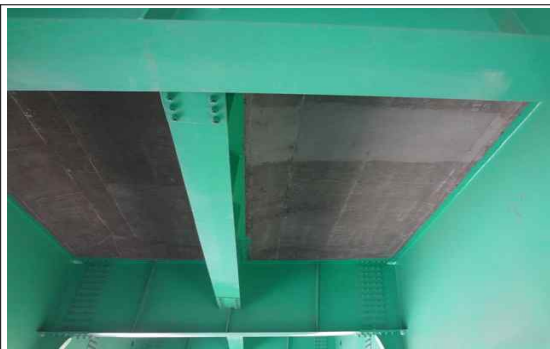
바닥판하면 하행선 S6 P5측 재료분리

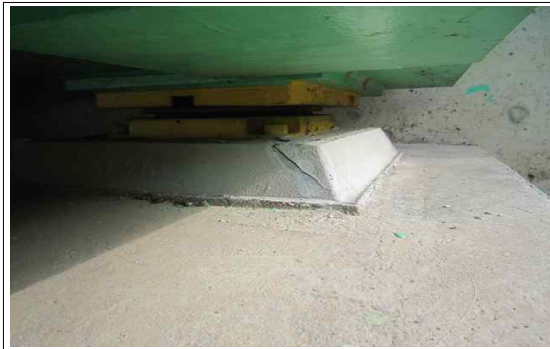
교량반침 상행선 A1-SH1 무수축물탈 들뜸

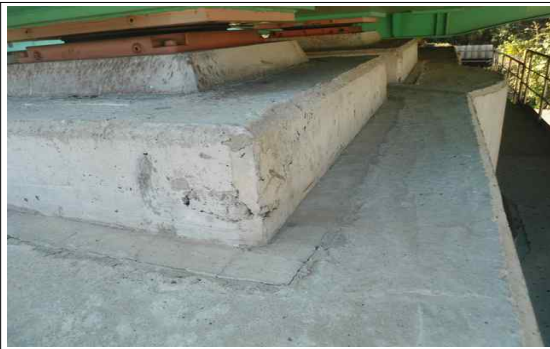
교량반침 상행선 P1-SH4  
반침콘크리트 재료분리

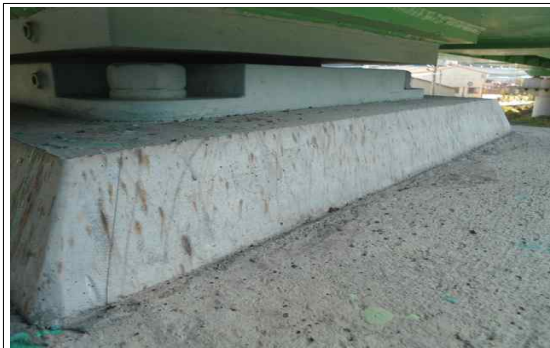
교량반침 상행선 P3-SH1 무수축물탈 균열

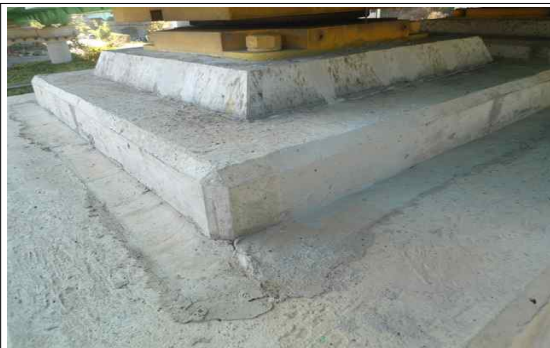
교량반침 상행선 P3-SH4 반침 들뜸 보수

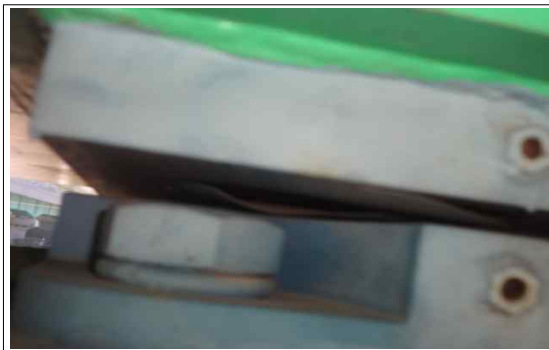
교량받침 하행선 P3-SH3  
플레이트 도장 탈락

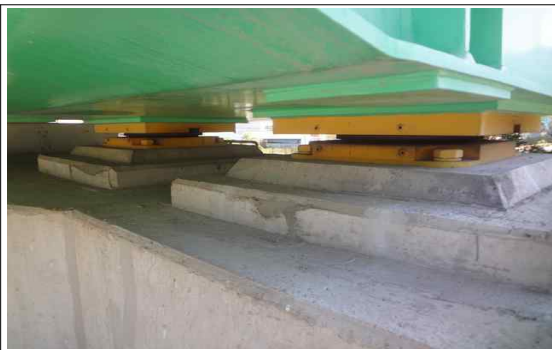
교량받침 하행선 P4-SH1 받침콘크리트 균열

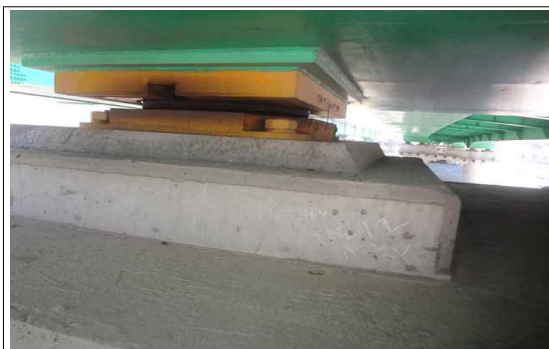
교량받침 하행선 P6-SH4  
받침 콘크리트 균열

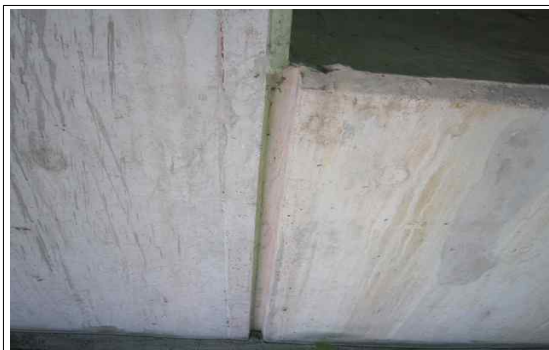
교대 상행선 A1 본체 균열 0.1

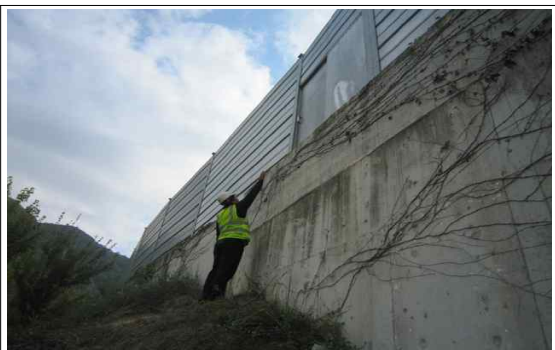
교대 상행선 A1 측면 점검계단 필요

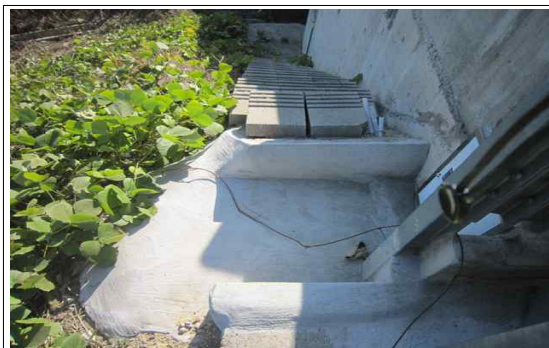
교대 상행선 A2 점검계단 상부 파손

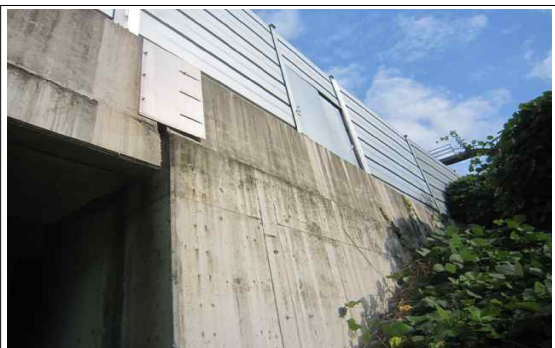
교대 하행선 A1 측면 점검계단 필요

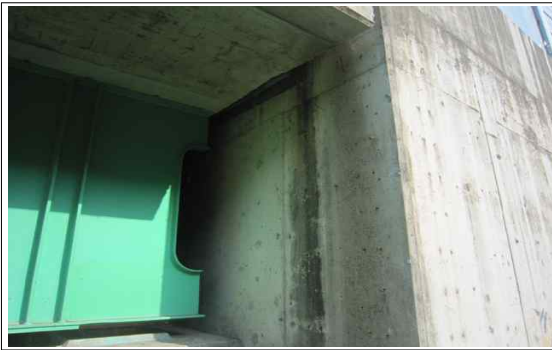
교대 하행선 A1 홍벽 누수흔적

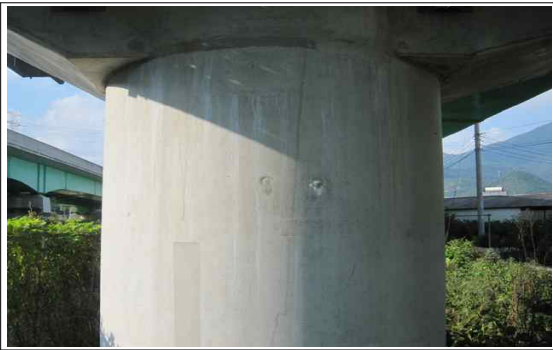
교각 상행선 P1 정면 기둥부 백태

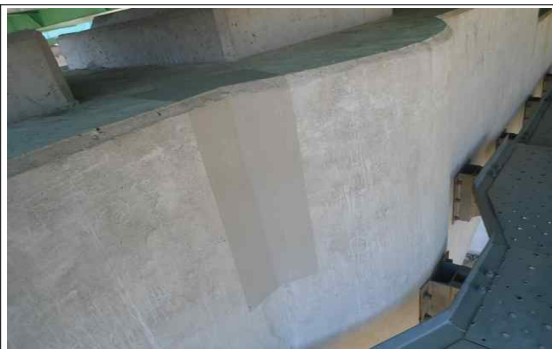
교각 상행선 P6 코핑부 재균열

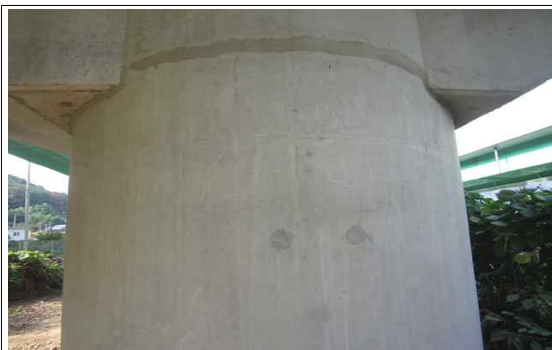
교각 하행선 P1 정면 기둥부 표면균열

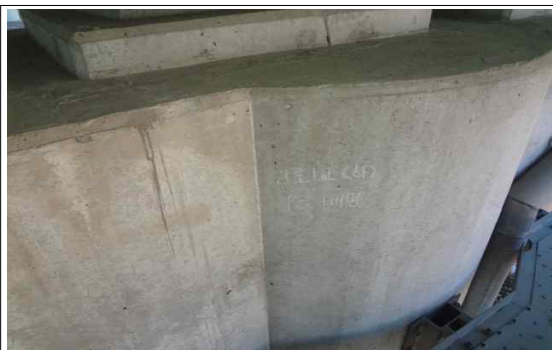
교각 하행선 P3 코핑부 배면 균열

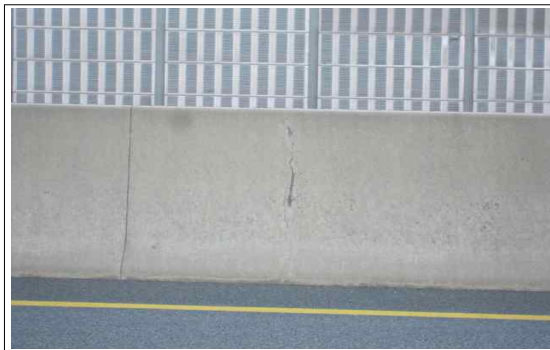
방호벽 상행선 S9 균열 및 백태

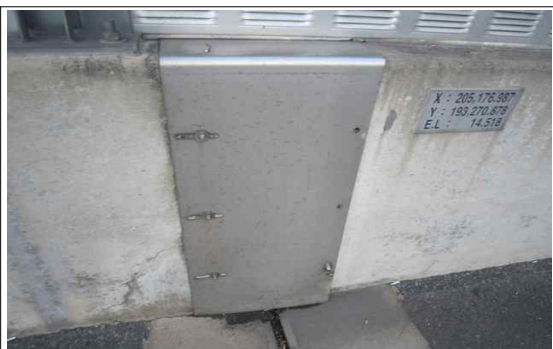
신축이음 하행선 P6 누수

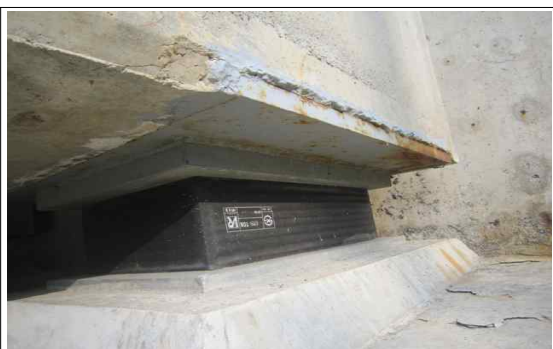
교량반침 상행선 A1-SH1 받침콘크리트들뜸

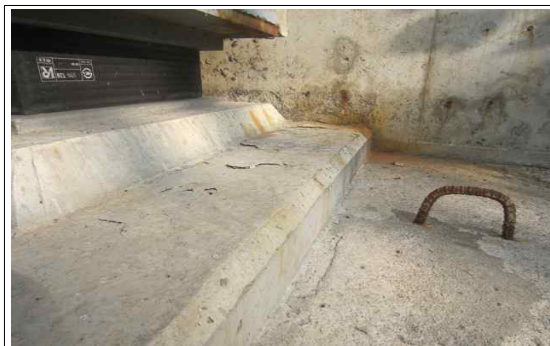
교량반침 상행선 A2-SH2 탄성받침 들뜸

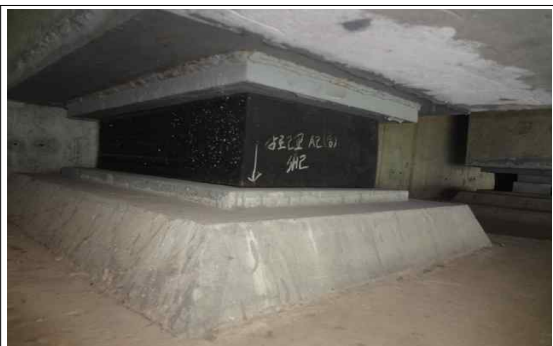
교량받침 상행선 A2-SH3 스토퍼 간섭

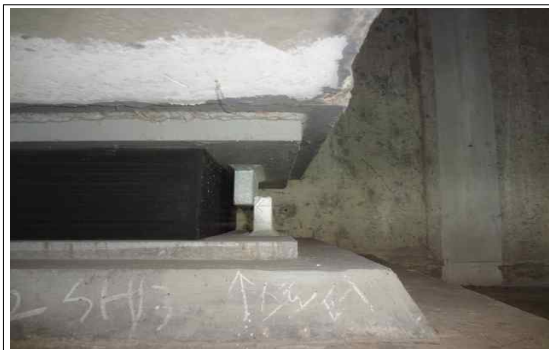
교량받침 상행선 P1-SH09 받침콘크리트 균열

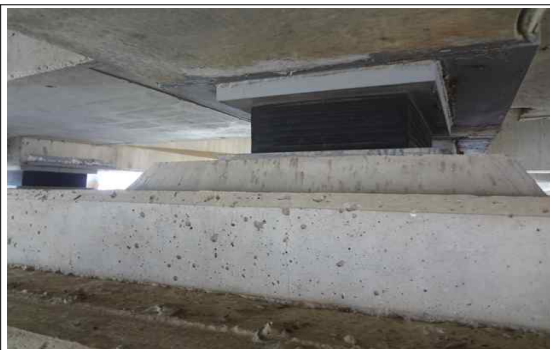
교량받침 상행선 P1-SH6 무수축물탈 균열

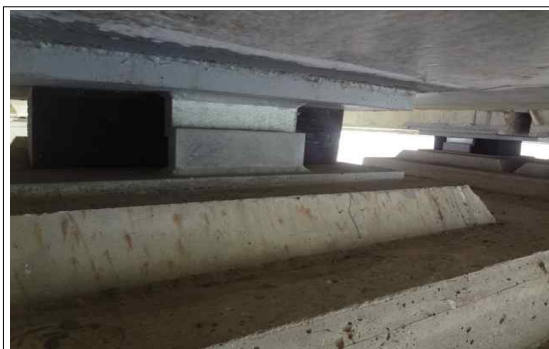
교량받침 하행선 A1-SH1 녹발생

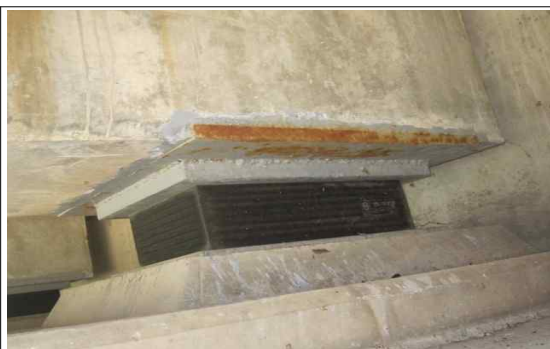
교량받침 하행선 P2-SH2 무수축 물탈 균열

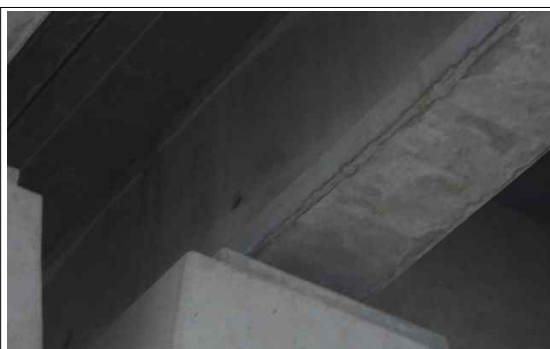
주형 상행선 S5 홀부위 파손 0.1\*0.1

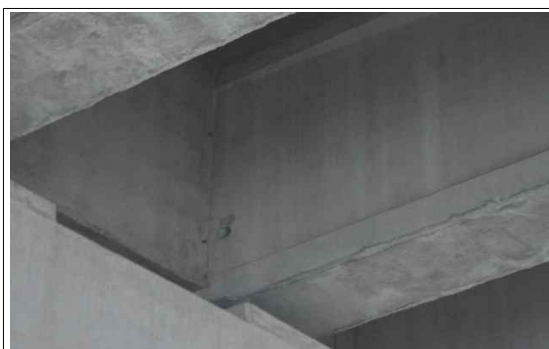
주형 하행선 S4 G5 홀부위 파손

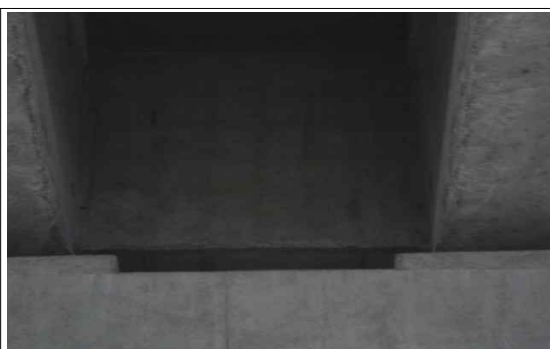
주형 하행선 S5 가로보 하부 들뜸 0.2\*1.0

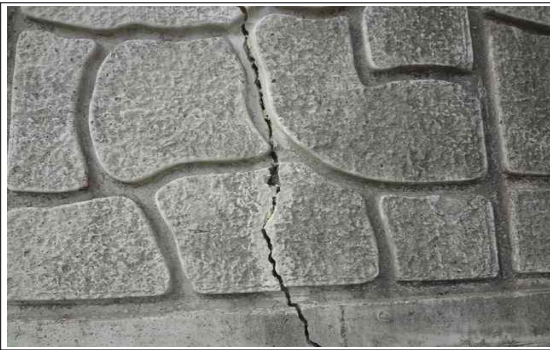
교대 하행선 A2 옹벽부 균열

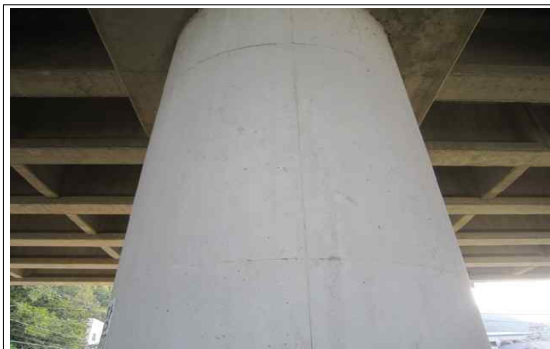
교각 상행선 P1 내면측 좌측 표면균열

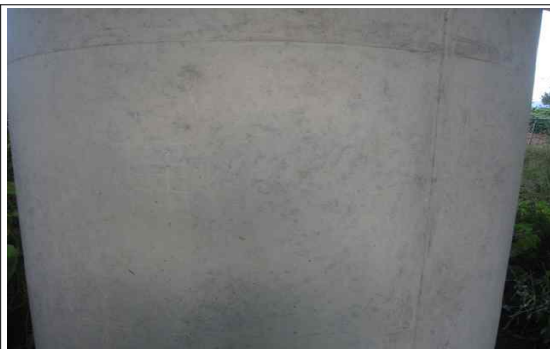
교각 상행선 P2 좌측 기둥부 균열

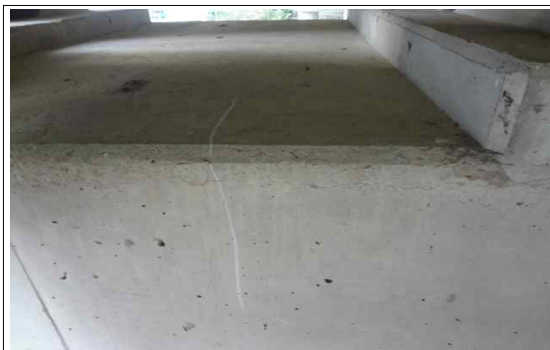
교각 하행선 P6 코핑부 정면 균열 CW=0.2

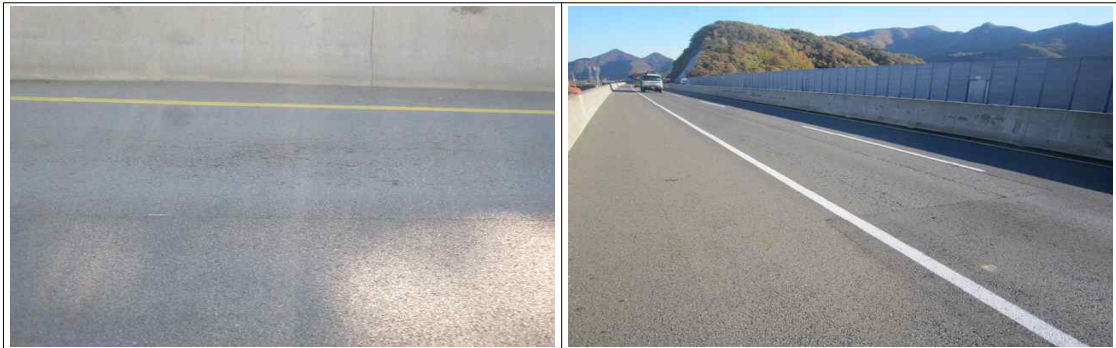
교면포장 상행선 S01 라벨링

교면포장 상행선 S07 라벨링

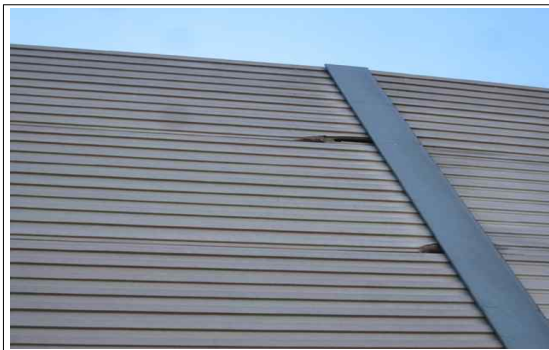
방호벽 하행선 S01 방음벽 파손

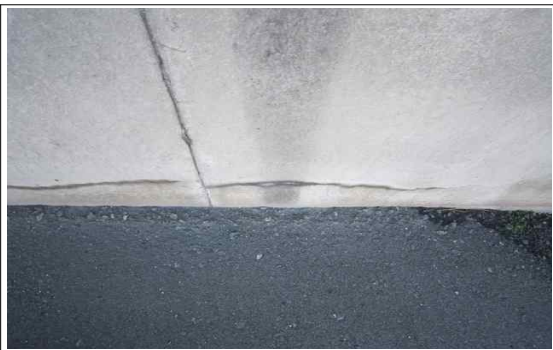
방호벽 하행선 S03 균열

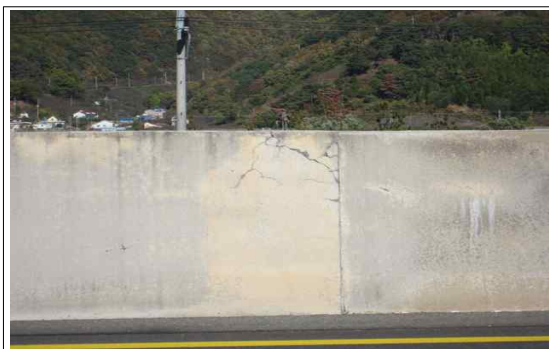
방호벽 하행선 S04 중분대 파손

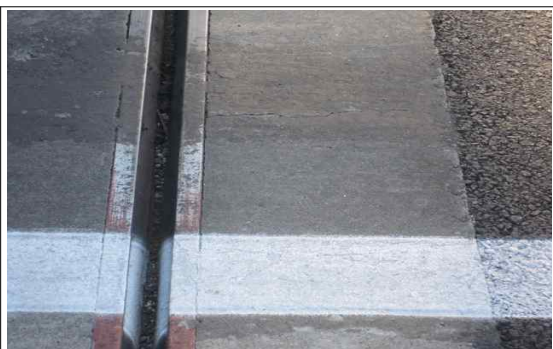
신축이음 상행선 A1 후타재 균열

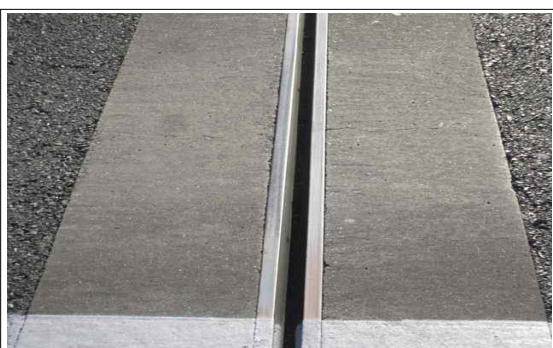
신축이음 상행선 P3 후타재 균열

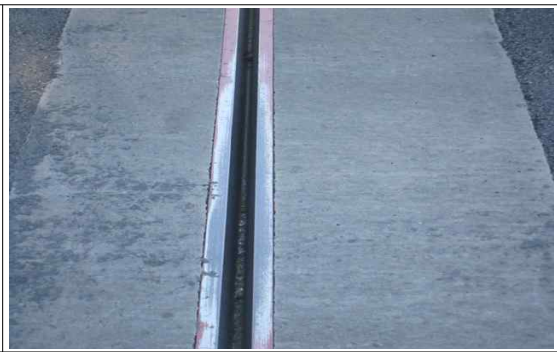
신축이음 하행선 A1 후타재 균열 및 재균열

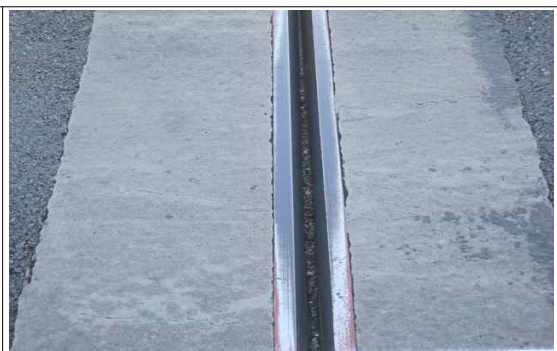
신축이음 하행선 P6 후타재 재균열

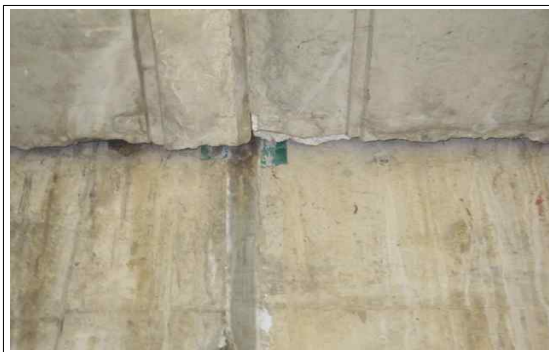
바닥판하면 상행선 S11-A2측 파손

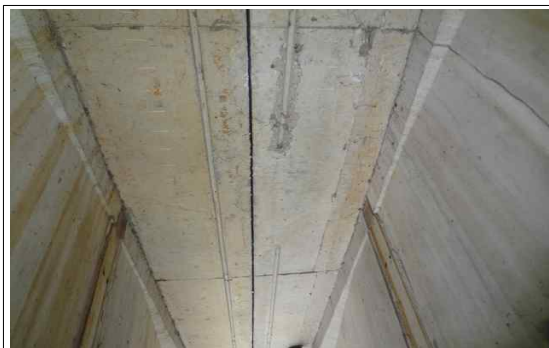
바닥판하면 상행선 S2-P2측  
물끊기홈 미제거

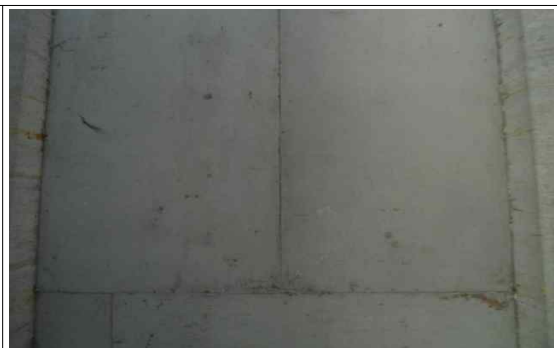
바닥판하면 상행선 S8 표면균열

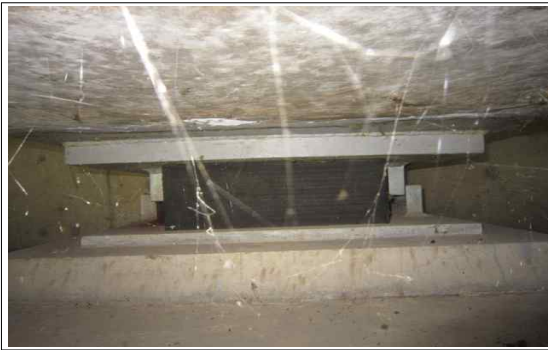
교량받침 상행선 A1-SH3 스토퍼 간섭

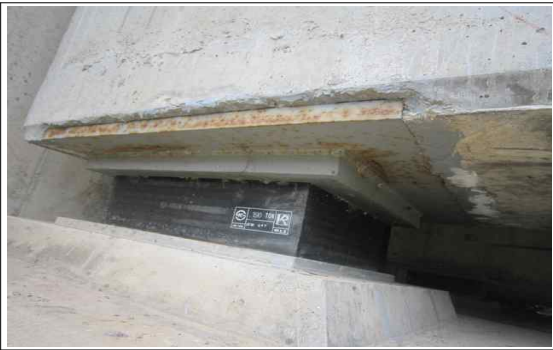
교량받침 상행선 A1-SH5 PLATE 녹발생

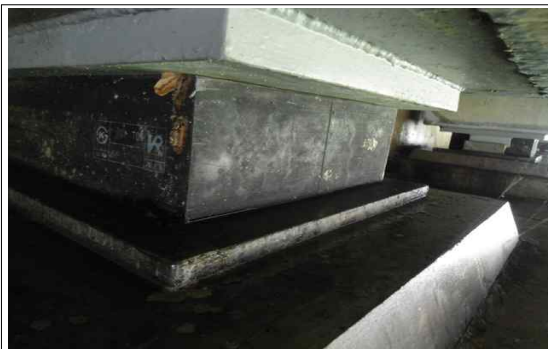
교량받침 상행선 A2-SH2 탄성받침들뜸

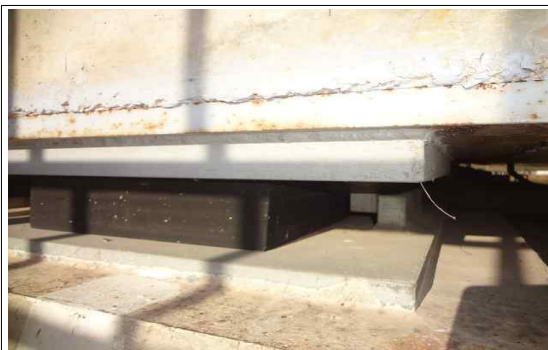
교량받침 상행선 P1-SH09 받침 들뜸

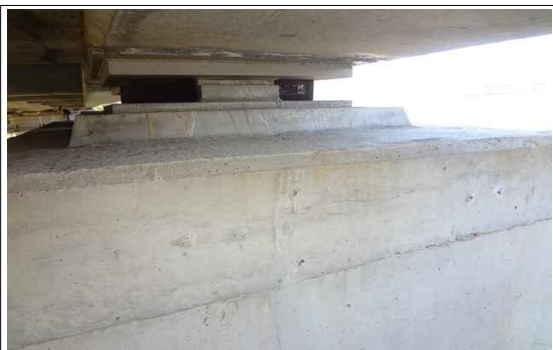
교량받침 상행선 P2-SH05 스토퍼 간섭

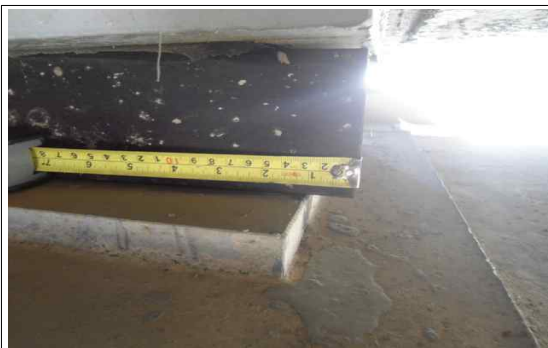
교량받침 상행선 P5-SH05  
받침콘크리트 균열

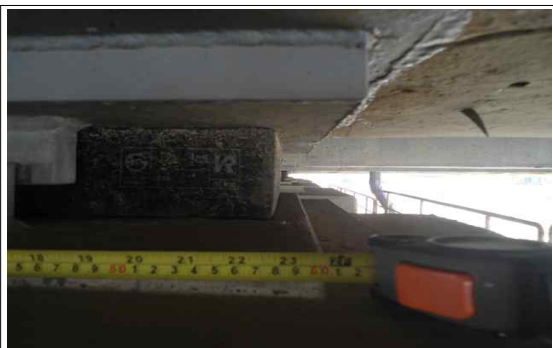
교량받침 상행선 P6-SH04 이탈

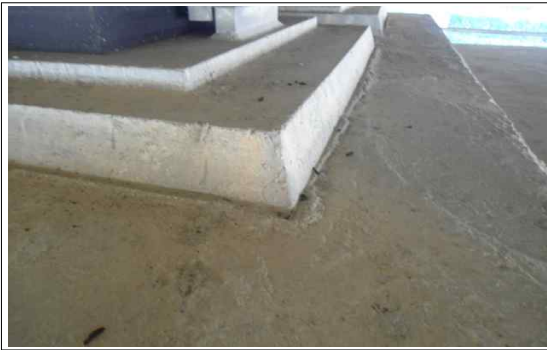
교량받침 상행선 P6-SH08 밀림

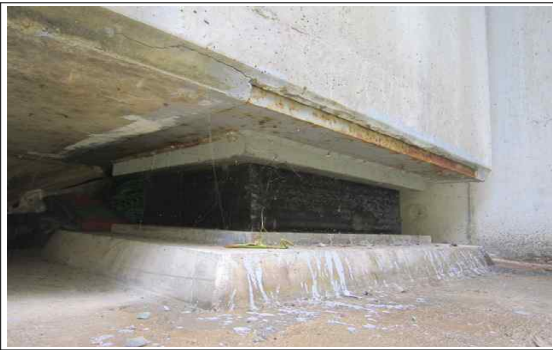
교량받침 상행선 P7-SH03 무수축물탈 들뜸

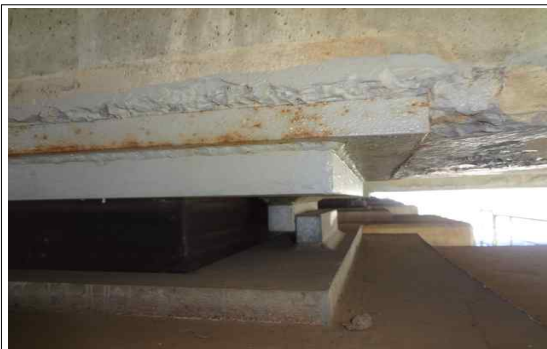
교량받침 하행선 A1-SH1 PLATE 녹발생

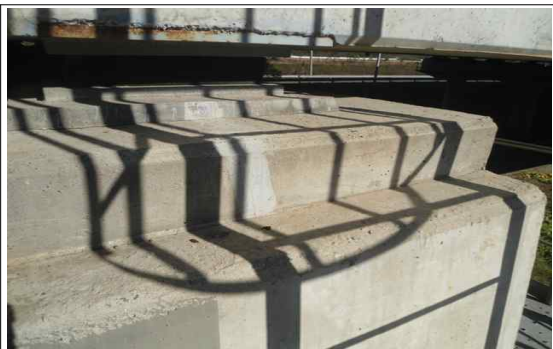
교량받침 하행선 P5-SH05 스톱퍼 간섭

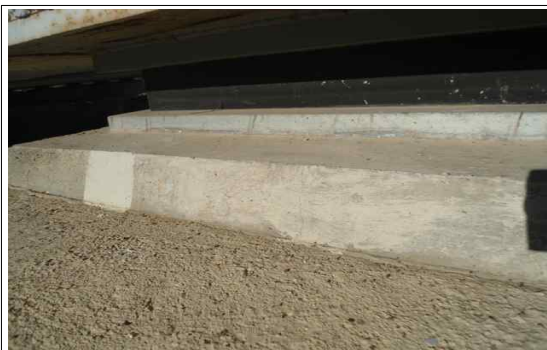
교량받침 하행선 P6-SH01 받침 균열
