**신대구부산고속도로 1,2종 시설물 정밀점검(10 공구)**

# **손 상 현 황 사 진 첩**

**[ 1·2종 시설물 / 교량·터널·옹벽·절토사면 ]**

(주) 아 워 브 레 인

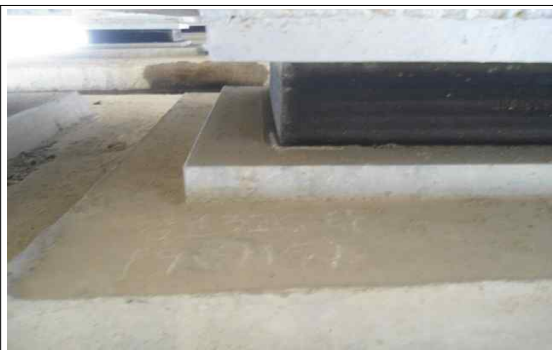
교량받침 하행선 P8-SH01 무수축물탈 균열

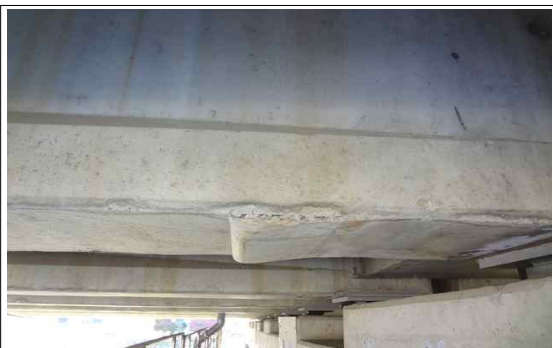
주형 상행선 S10 재료분리 0.3\*0.5

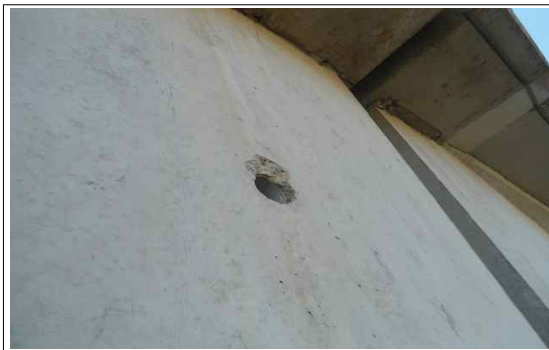
주형 상행선 S2-G4 콘크리트 타설불량

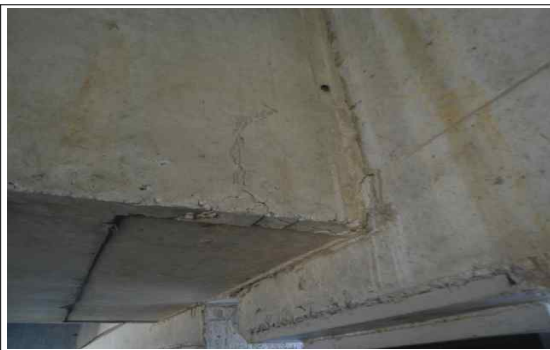
주형 상행선 S6 G5 홀부위 파손 0.1\*0.1

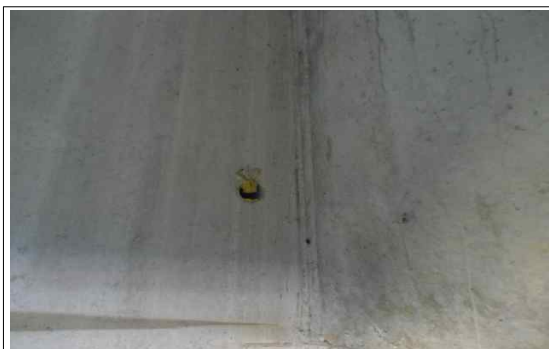
주형 상행선 S7 가로보 들뜸 0.3\*0.4

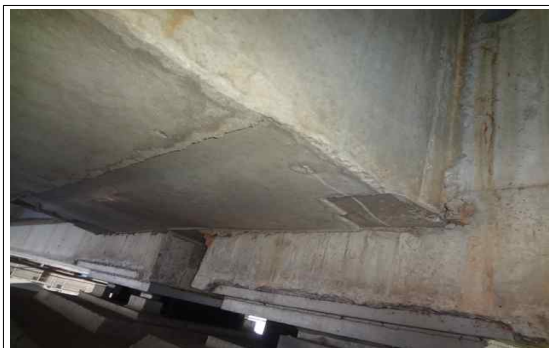
가로보 상행선 S2-G4~5 들뜸

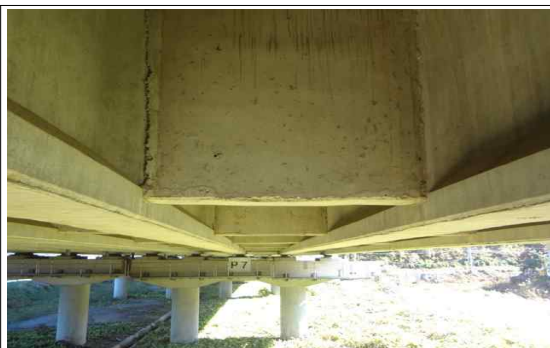
가로보 상행선 S3-G3~4 균열 CW=0.2

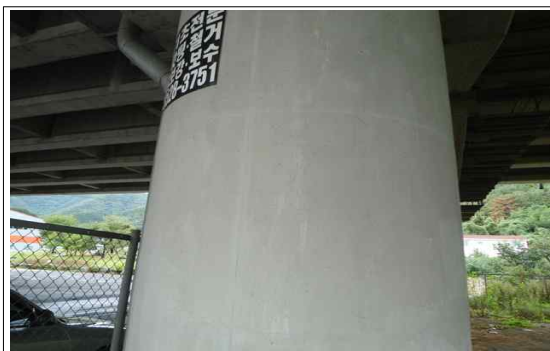
교각 상행선 P4 코핑부 균열 CW=0.2

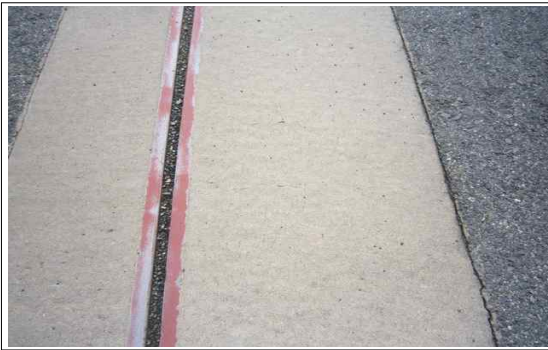
신축이음 A1 후타재 균열

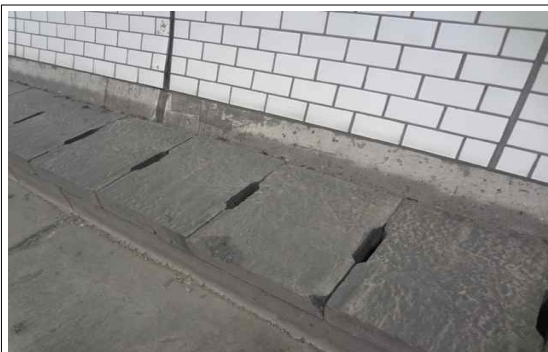
하행선 공동구 S60 덮개 파손 (1EA)

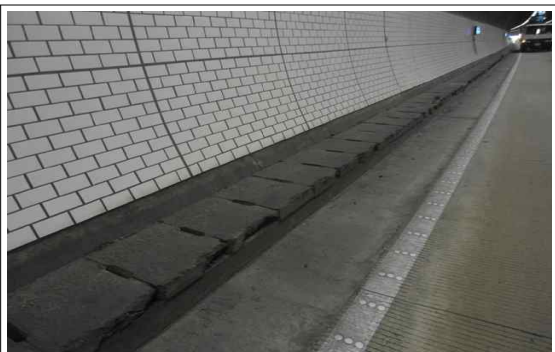
하행선 공동구 S17 덮개 파손 (17EA)

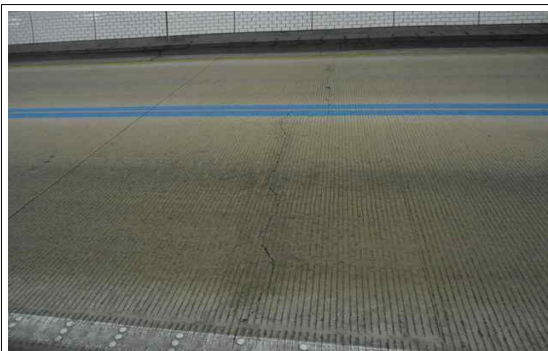
하행선 포장부 S26 균열

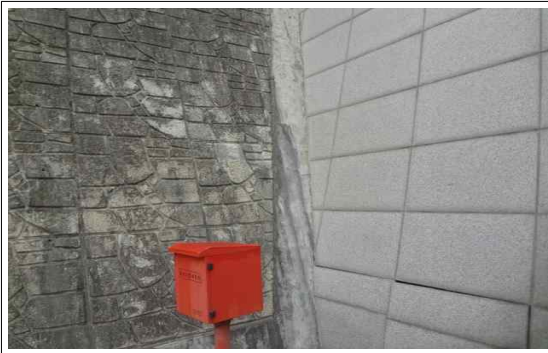
상행선 옹벽 종점부 누수흔적

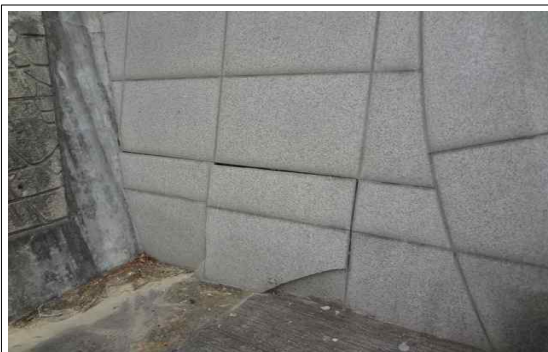
상행선 갯문 종점부 파손 (4EA)

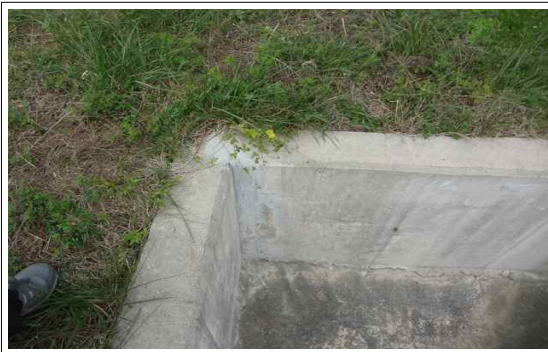
사면(시점부) STA.0+40 갯문배면 배수로 균열

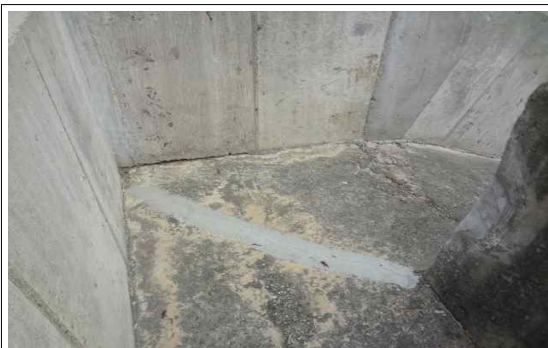
사면(시점부) STA.0+70 배수로 균열 보수

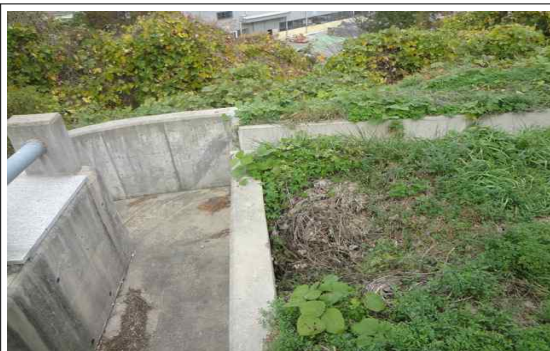
사면(중점부) STA.0+ 150  
1단 배수로 배면 뒷채움 유실 및 공동

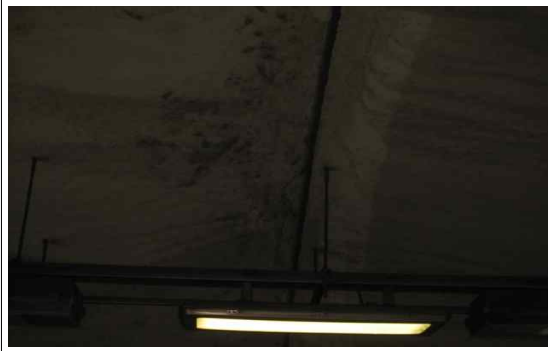
상행선 천정부 J11 콘크리트 들뜸 (A=0.2X0.3)

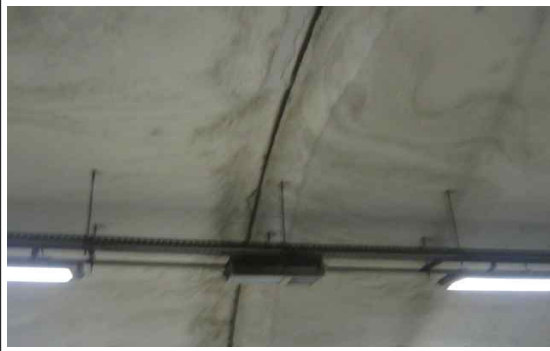
상행선 천정부 J17 콘크리트 들뜸 (A=0.2X0.4)

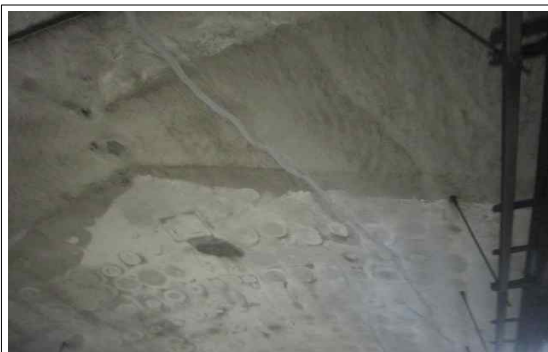
상행선 천정부 S22 재균열 (폭 0.3mm)

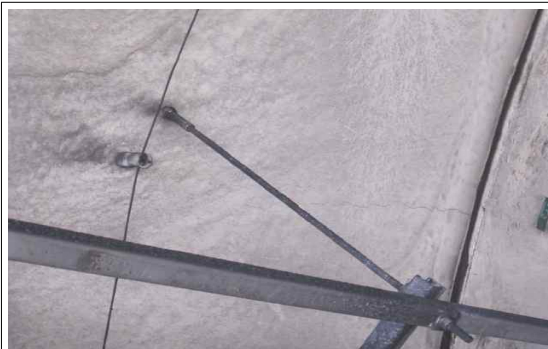
하행선 천정부 S2 균열 (폭 0.3mm)

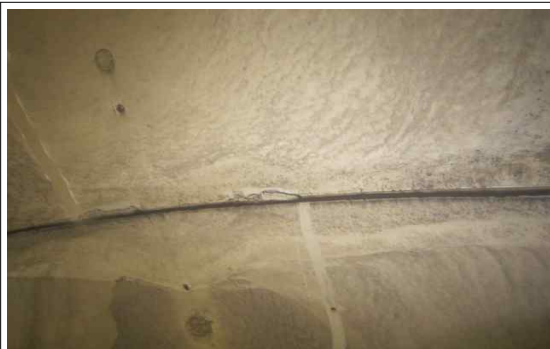
하행선 천정부 J18 콘크리트 들뜸 (A=0.2X0.4)

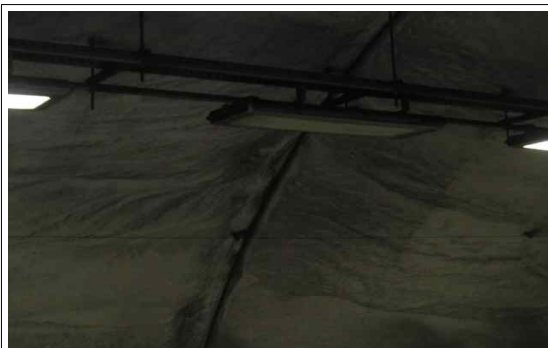
하행선 천정부 J23 콘크리트 박리 (A=0.1X0.3)

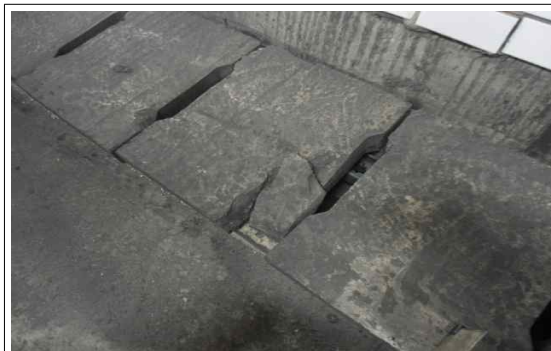
하행선 공동구 S15 덮개 파손

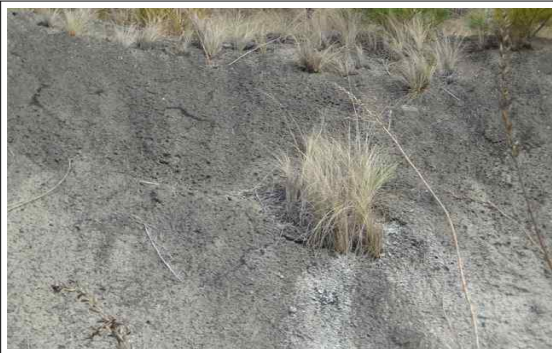
사면(시점부-상행) STA.0+ 170  
2단 숏크리트 들뜸

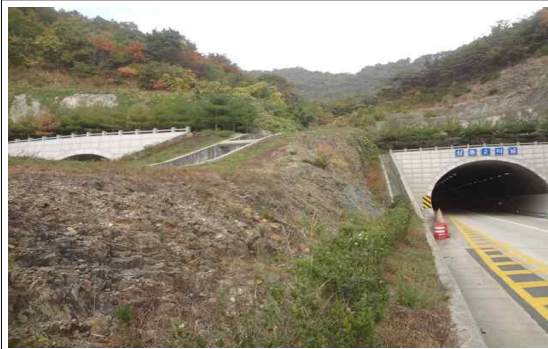
사면(시점부-상행) STA.0+ 180 1단 이완암

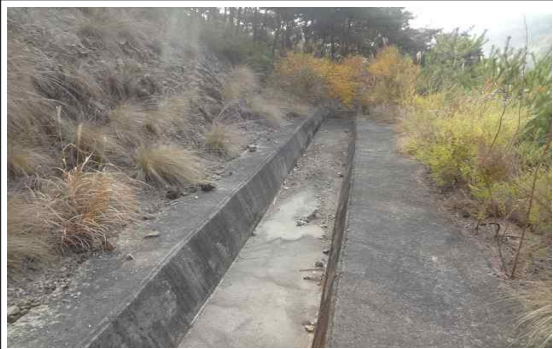
사면(시점부-우측) STA.0+ 50  
1소단배수로 체수흔적

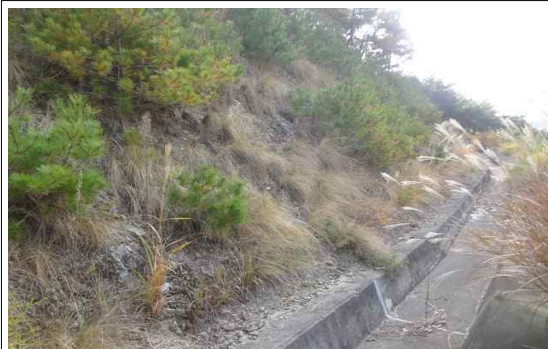
사면(시점부-우측) STA.0+ 60 2단 풍화심함

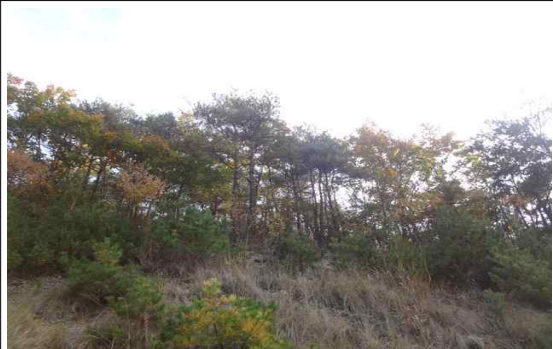
사면(시점부-우측) STA.0+ 70  
자연사면 수목전도위험

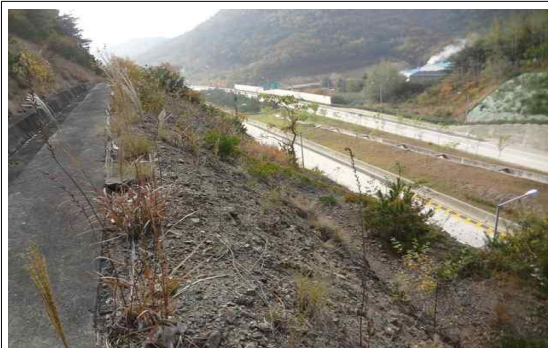
사면(시점부-우측) STA.0+ 120 1단 이완암

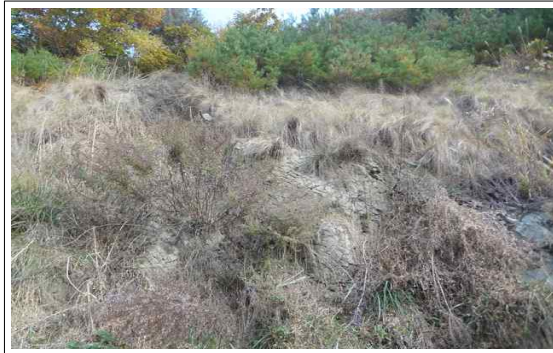
사면(시점부-우측) STA.0+ 150 2단 녹생토유실

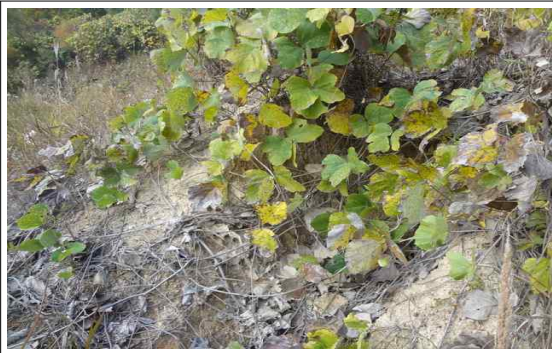
사면(시점부-하행) STA.0+ 20  
2단 표층유실 및 세굴

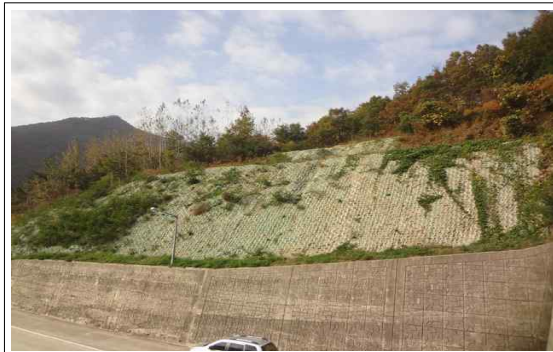
사면(시점부-하행) STA.0+ 40~90  
1단 물탈격자블럭 시공

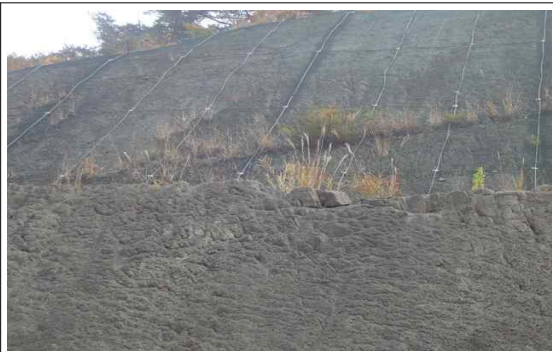
사면(중점부-상행) STA.0+ 40  
1단 상부 낙석

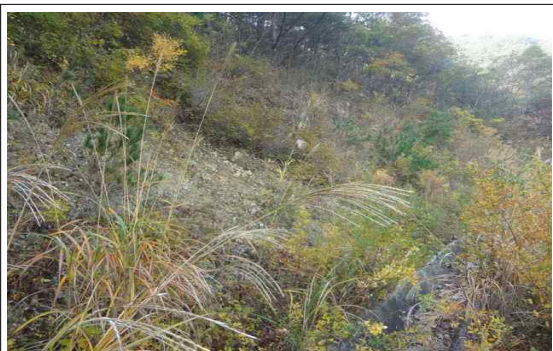
사면(중점부-하행) STA.0+ 40 1단 뜬돌

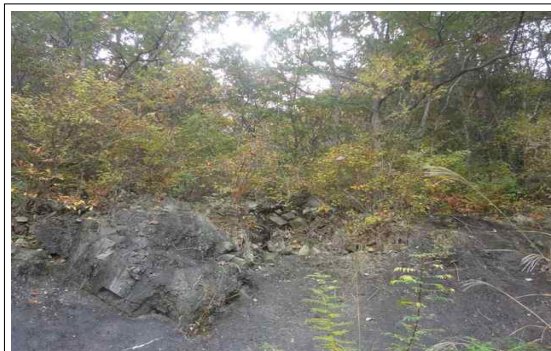
사면(종점부-하행) STA.0+100  
3단 표층유실

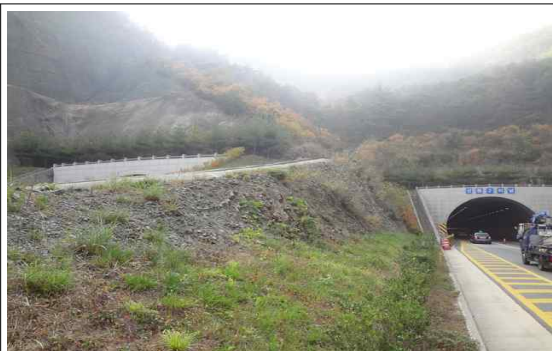
사면(종점부-하행) STA.0+100  
자연사면 토석류
