**신대구부산고속도로 1,2종 시설물 정밀점검(1공구)**

# **손상 현황 사진첩**

**[ 1 · 2종 시설물 / 교량 · 옹벽 ]**

2013. 12.

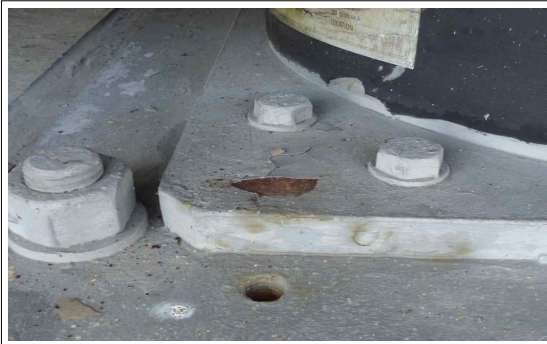
교량받침 상행선 P8 SH2 하부 플레이트 녹발생

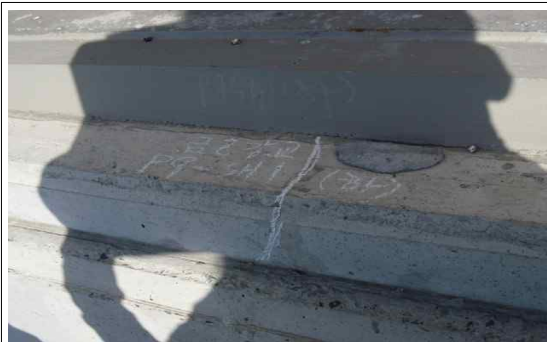
교량받침 하행선 P9 SH1 받침콘크리트 균열  
(CW=0.1mm)

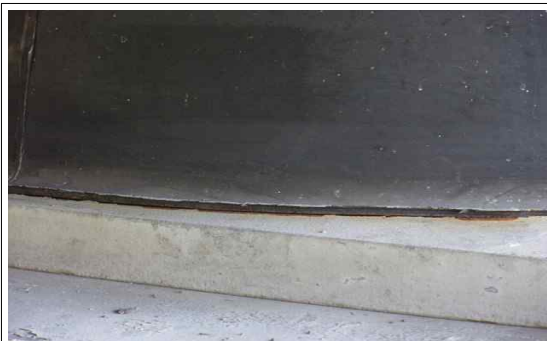
교량받침 하행선 P13 SH1 하부 고무재 들뜸

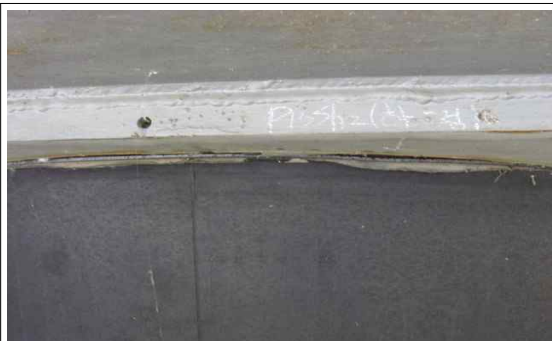
교량받침 하행선 P13 SH2 상부 고무재 들뜸

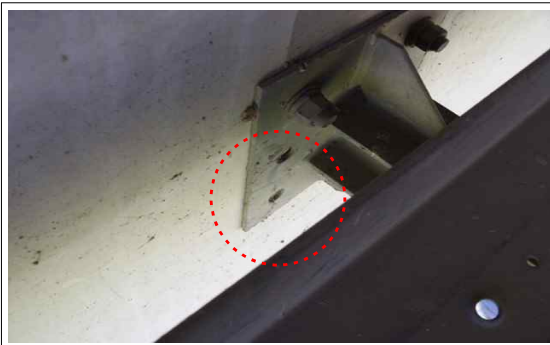
부대시설 상행선 P15 점검로 고정볼트 탈락

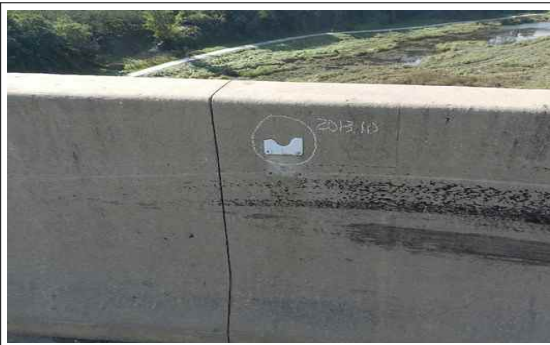
부대시설 하행선 방호벽 S11 텔리네이터 파손

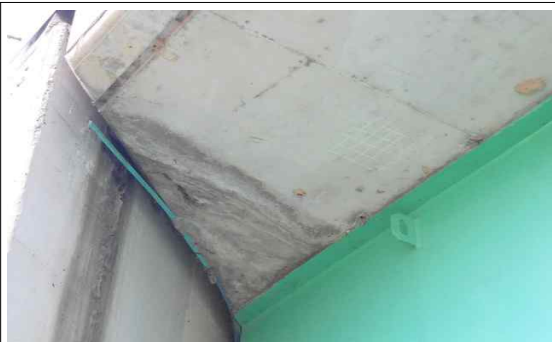
바닥판하면 하행선 S3 캔틸레버 백태

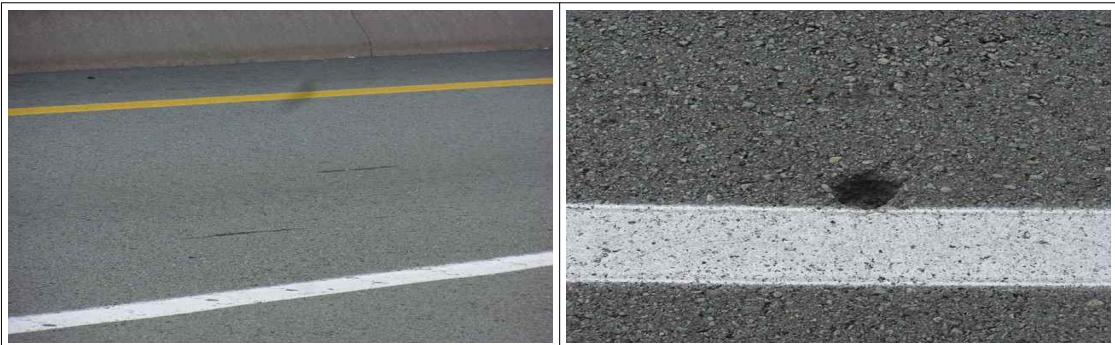
교면포장 상행선 S3 패임

교면포장 상행선 S4 포트홀

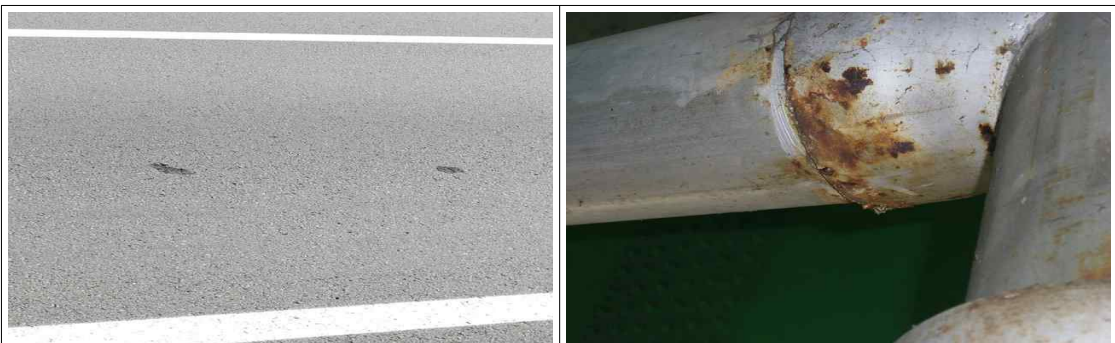
교면포장 하행선 S6 패임

배수시설 하행선 S1 배수관 이음부 누수

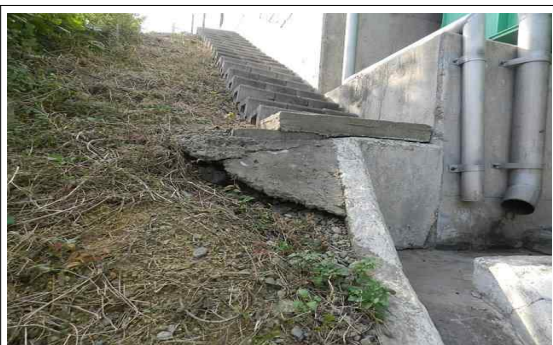
부대시설 상행선 A1 점검계단 하부 토사침하
