**신대구부산고속도로 1,2종 시설물 정밀점검(2공구)**

# 손 상 현 황 사 진 첩

**[ 1 · 2종 시설물 / 교량 ]**

2013. 12.

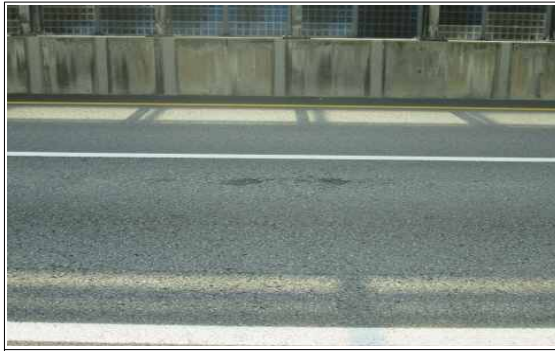
상행선 S4 교면포장 패임

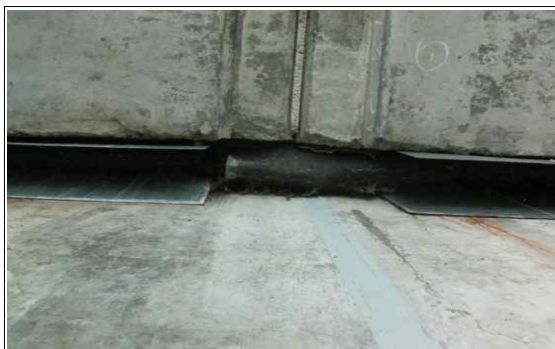
상행선 A2 신축이음  
본체 하부 고무배수관 연결부 불량

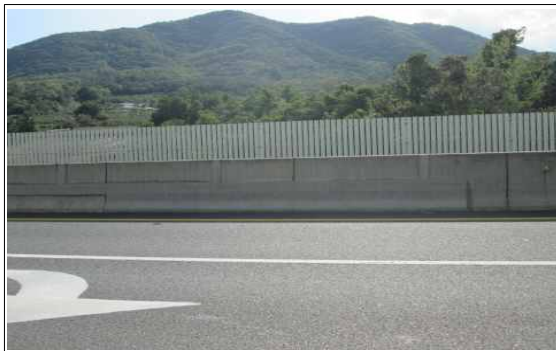
상행선 S3 중분대 콘크리트 박리 보수

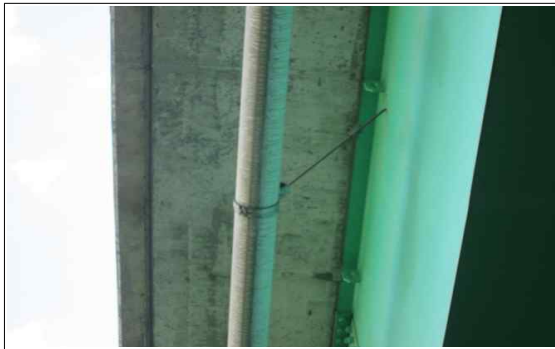
상행선 S7 배수관 연결재 탈락

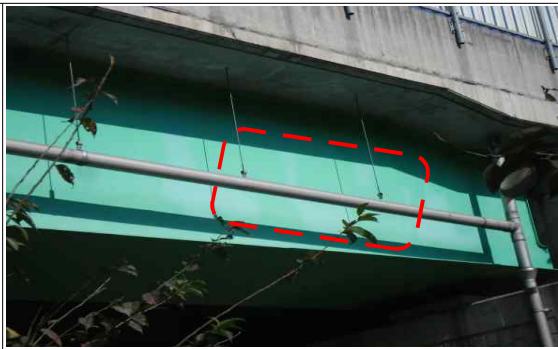
하행선 S1배수관 연결고리 탈락

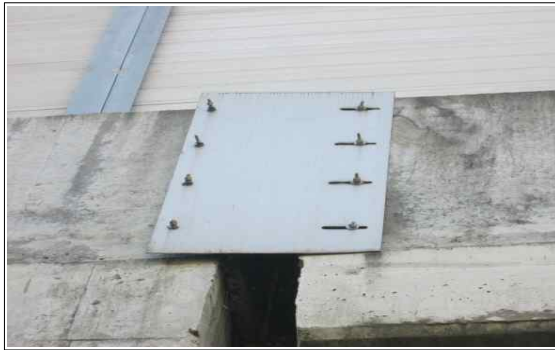
상행선 A1측 차수관 앵커볼트 탈락

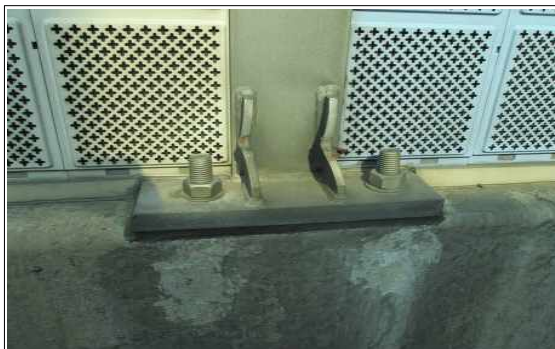
상행선 S5 방음벽 지주대 RIB 변형

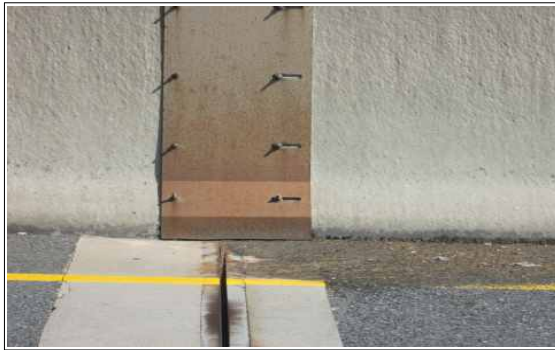
하행선 S5 교면포장 물고임 (체수)

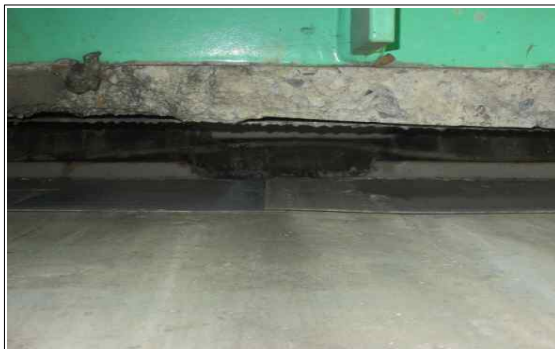
상행선 A2 신축이음  
본체 하부 고무씰재 파손

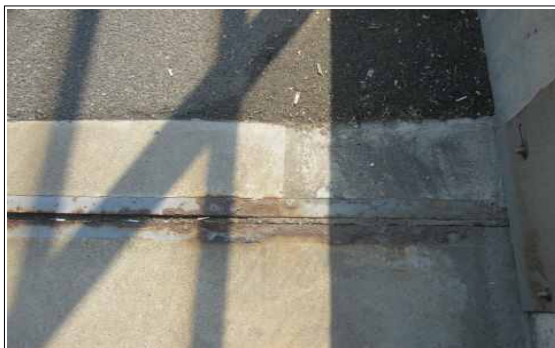
하행선 A2 신축이음  
본체 녹발생 및 이물질 퇴적

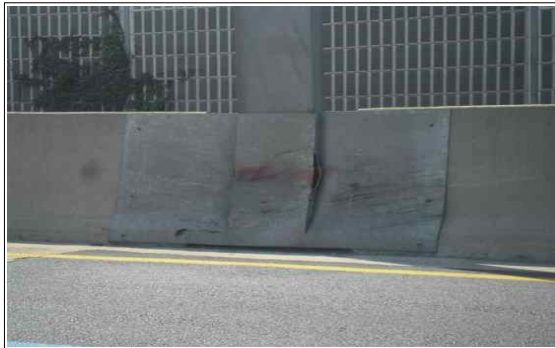
상행선 A1측 도로안내 표지판  
차량충돌에 의한 기둥덜개 파손
