**신대구부산고속도로 1,2종 시설물 정밀점검(3공구)**

# 손상 현황 사진첩

**[ 1·2종 시설물 / 교량·터널·절토사면 ]**

2013. 12.

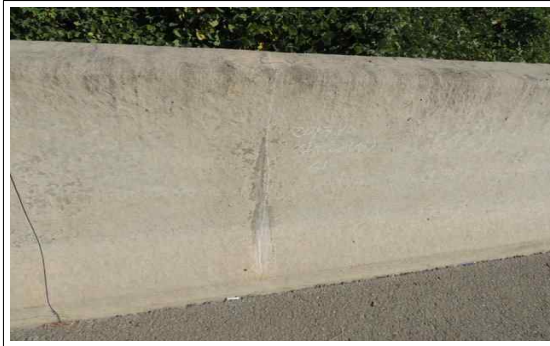
방호벽 상행선 S1 수직균열(CW=0.2mm)

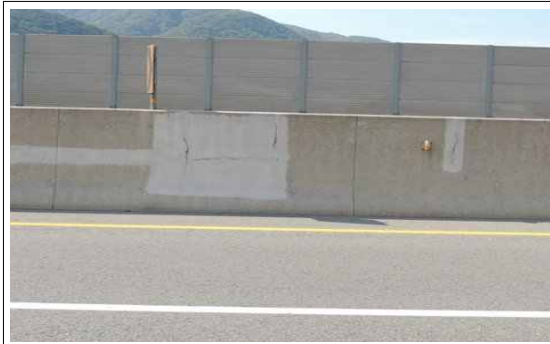
중분대 상행선 S7 보수부 재균열(CW=0.2mm)

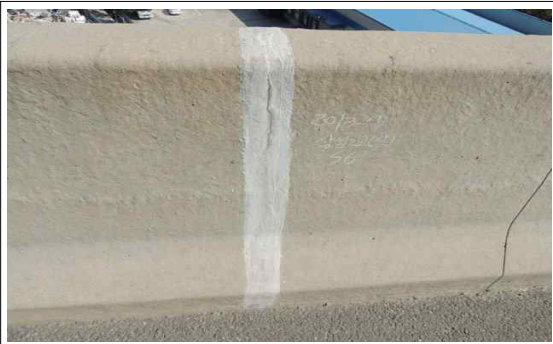
방호벽 하행선 S1 보수부 재균열(CW=0.2mm)

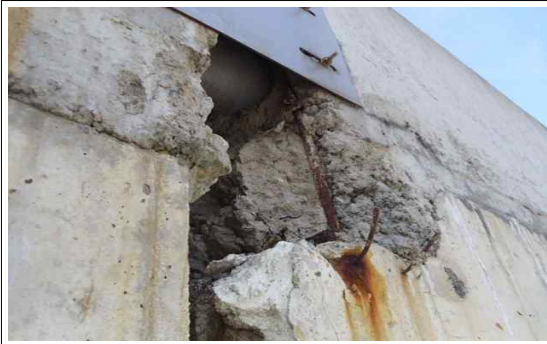
바닥판하면 상행선 S7 파손 및 철근노출

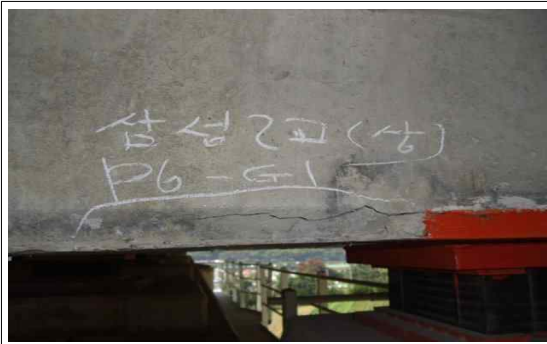
주형 상행선 S6-G1 플레이트 매립부 파손

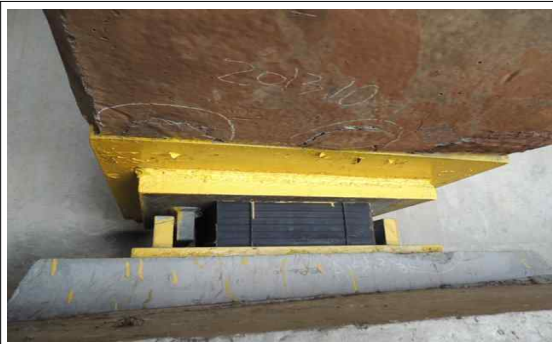
주형 하행선 S1-G3 플레이트 매립부 파손

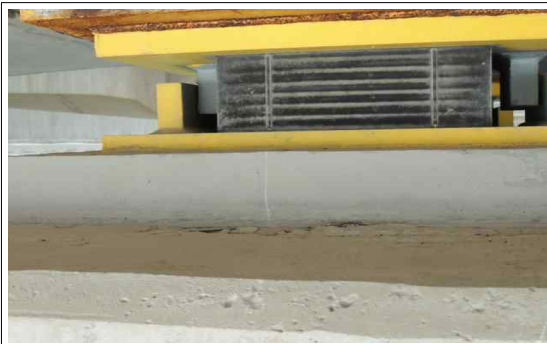
교량받침 상행선 P2-SH8 무수축물탈 균열 (CW=0.1mm)

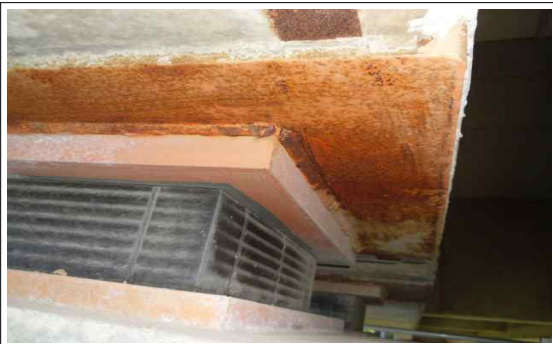
교량받침 상행선 P3-SH9 상부플레이트 부식

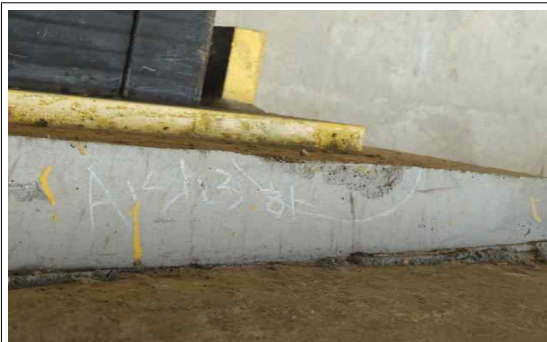
교량받침 하행선 A1-SH3 무수축물탈 파손

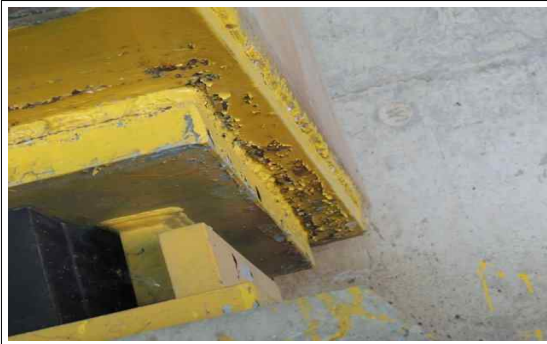
교량받침 상행선 A1-SH3 Plate 도장손상

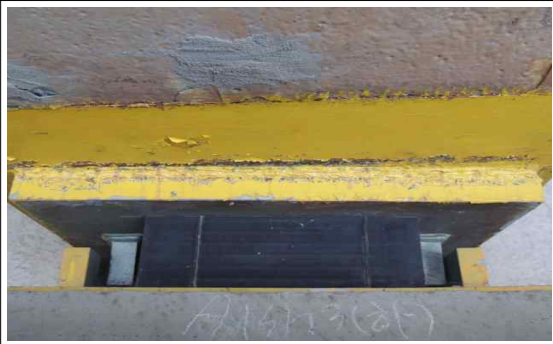
교량받침 하행선 A1-SH3 Plate 부식

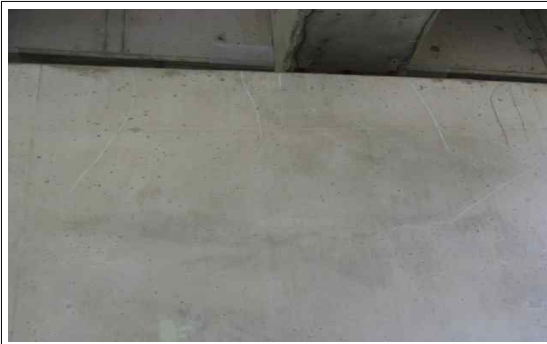
교각 상행선 P2 코핑부 수직균열(CW=0.1mm)

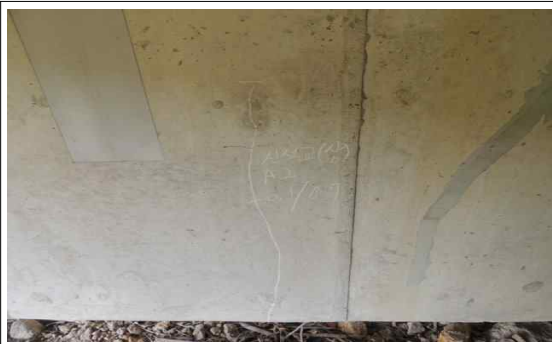
교대 상행선 A2 수직균열(CW=0.1mm)

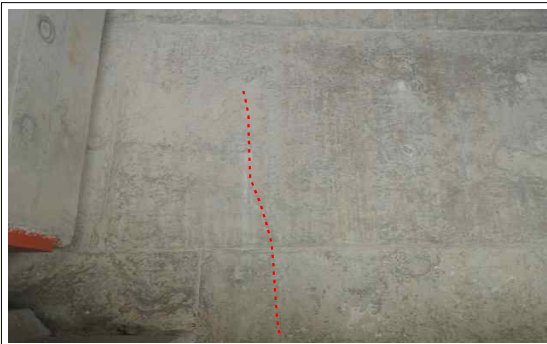
교대 하행선 A1 흥벽 수직균열(CW=0.1mm)

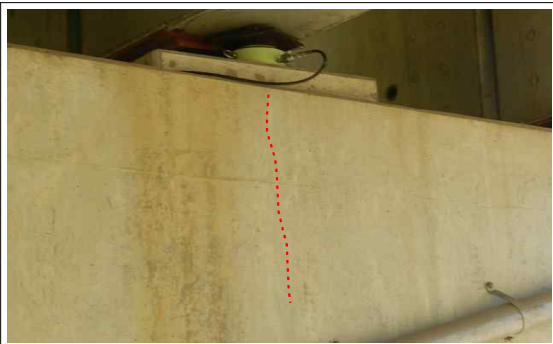
교각 하행선 P2 코핑부 수직균열(CW=0.1mm)

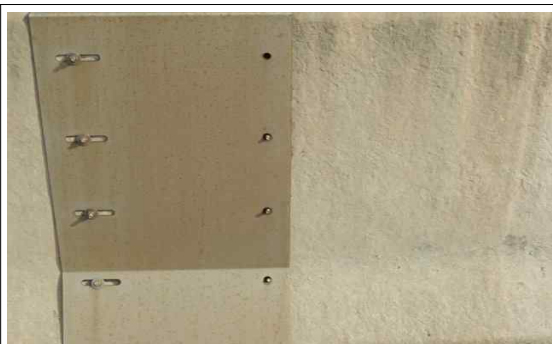
부대시설 상행선 A2 차수관 앵커탈락

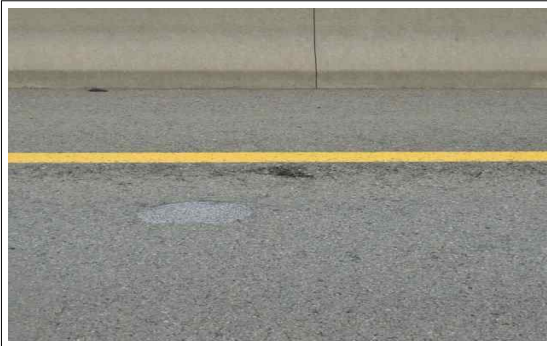
교면포장 상행선 S4 아스콘 패임

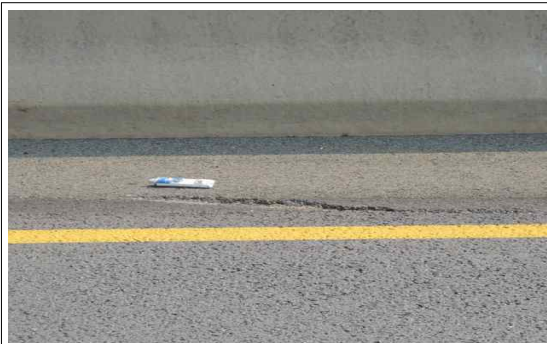
교면포장 하행선 S12 아스콘 패임

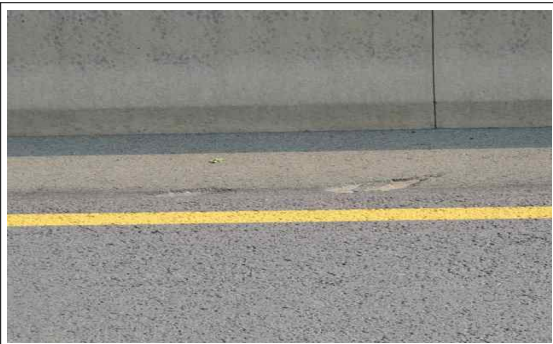
교면포장 하행선 S17 아스콘 패임

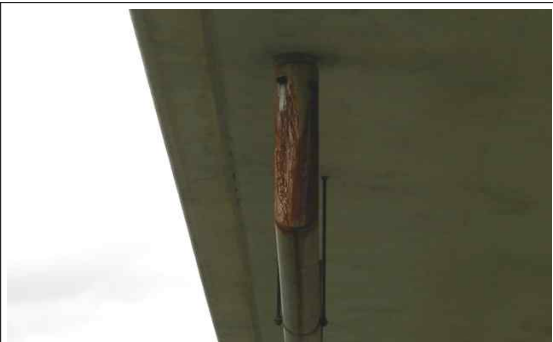
배수시설 상행선 S13 배수관 녹발생

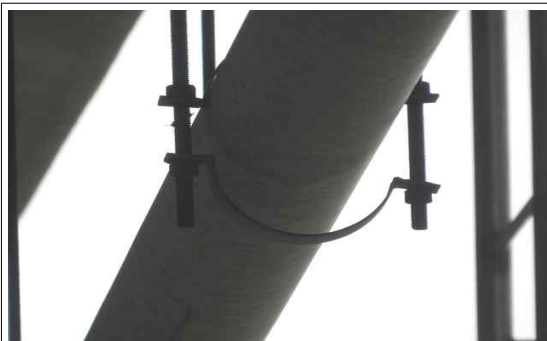
배수시설 하행선 S12 배수관 고정고리 탈락

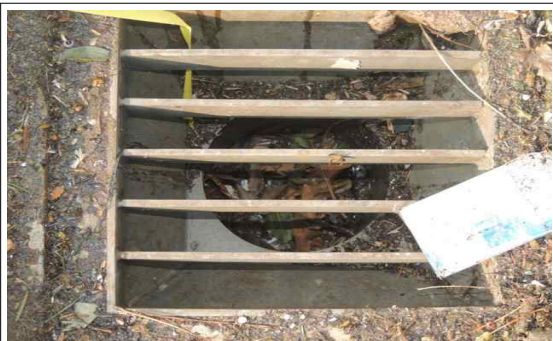
배수시설 하행선 S17 배수구 막힘

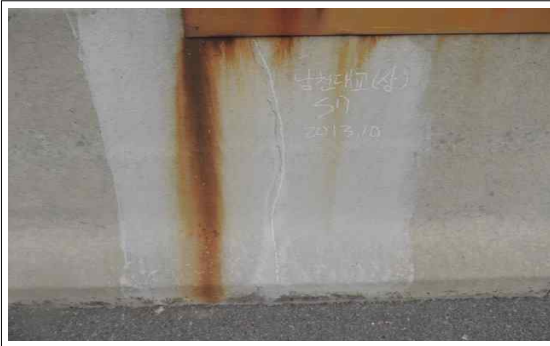
방호벽 상행선 S7 보수부 재균열(CW=0.1mm)

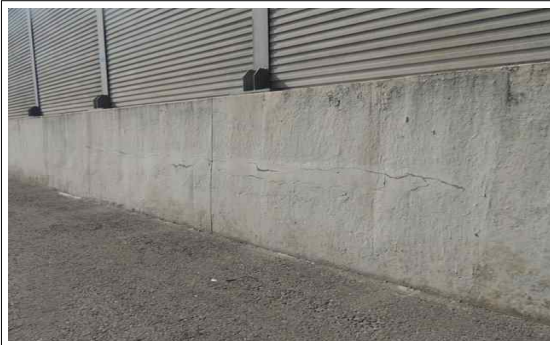
방호벽 하행선 S1 보수부 재균열(CW=0.2mm)

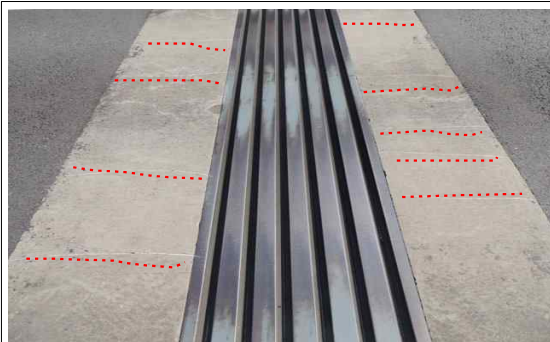
신축이음 하행선 Exp.J1(A1) 후타재 균열  
(CW=0.3mm)

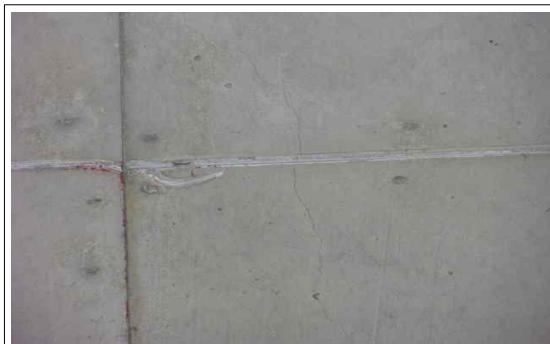
바닥판하면 하행선 S2 종방향균열(CW=0.2mm)

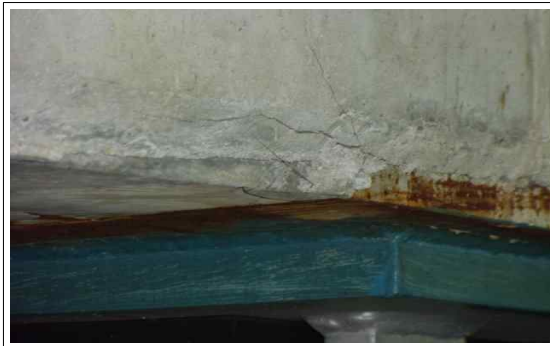
주형 상행선 S3-G3 플레이트 매립부 파손

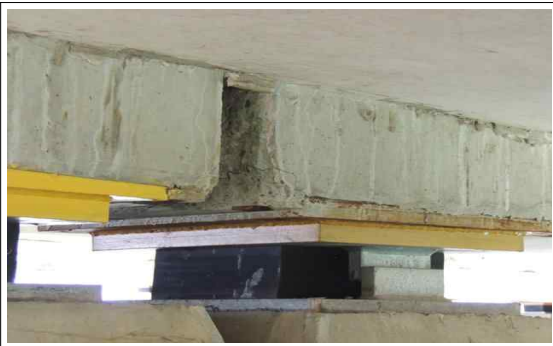
주형 하행선 S1-G4 플레이트 매립부 파손

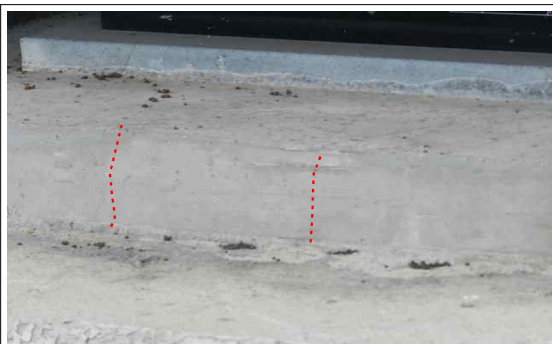
교량받침 상행선 P3-SH10 받침콘크리트 균열  
(CW=0.1mm)

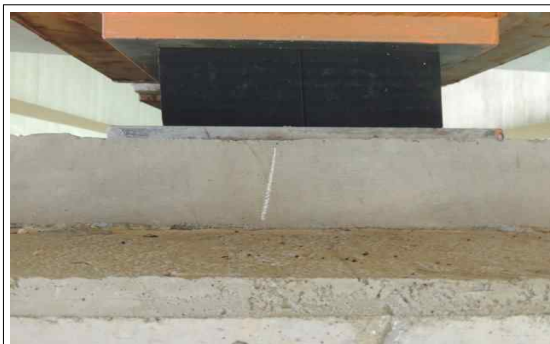
교량받침 하행선 P1-SH7 무수축물탈 균열  
(CW=0.1mm)

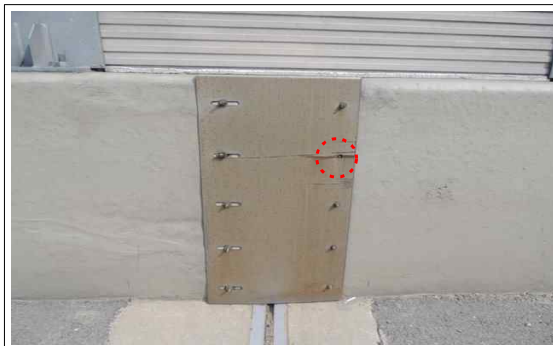
부대시설 상행선 A2 차수판 볼트 탈락

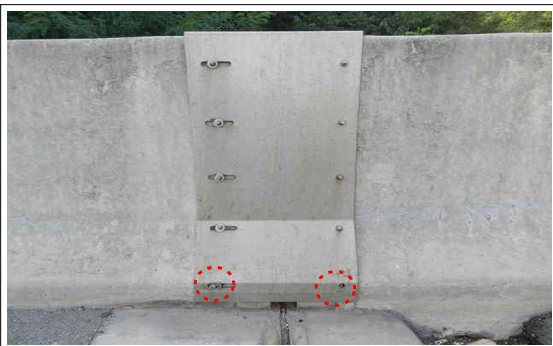
부대시설 하행선 A1 차수판 볼트 변형, 풀림

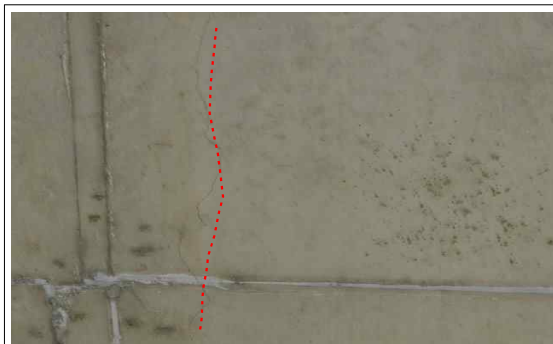
바닥판하면 상행선 S3 종방향균열(CW=0.3mm)

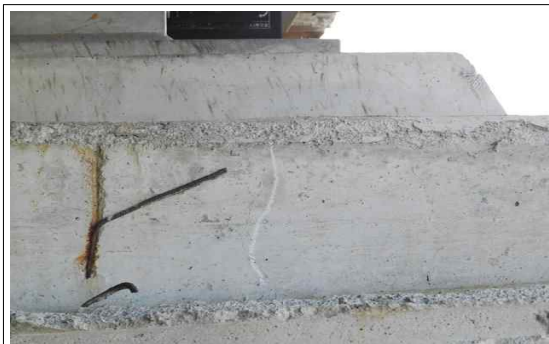
교량받침 상행선 P3-SH1 받침콘크리트 균열  
(CW=0.1mm)

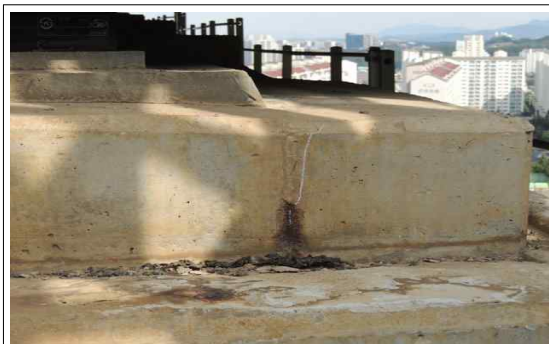
교량받침 하행선 P2-SH1 받침콘크리트  
철근노출

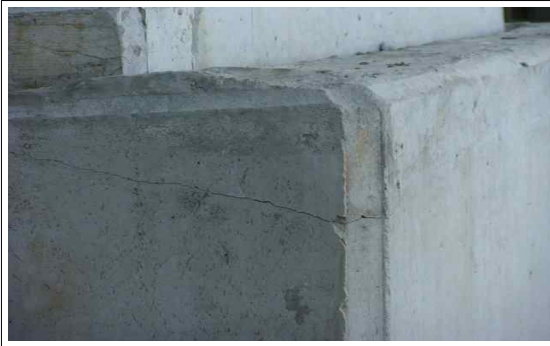
교각 상행선 P1 코핑부 균열(CW=0.3mm)

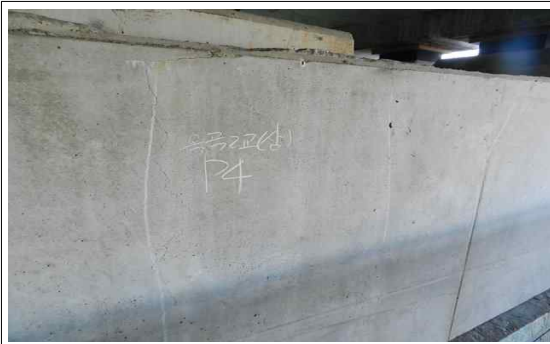
교각 상행선 P4 코핑부 수직균열(CW=0.2mm)

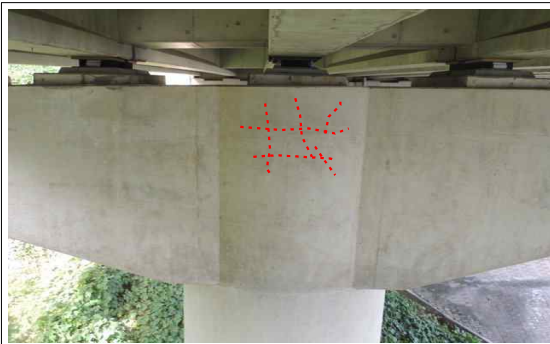
교각 하행선 P6 코핑부 망상균열

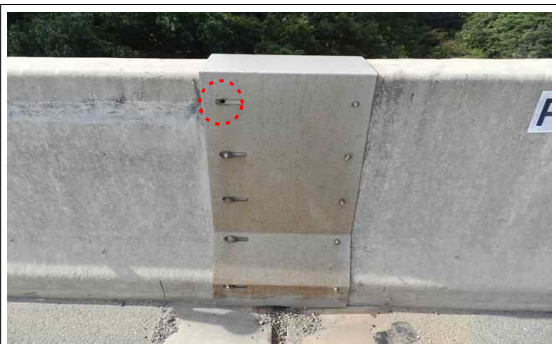
부대시설 하행선 P2 차수관 앵커탈락

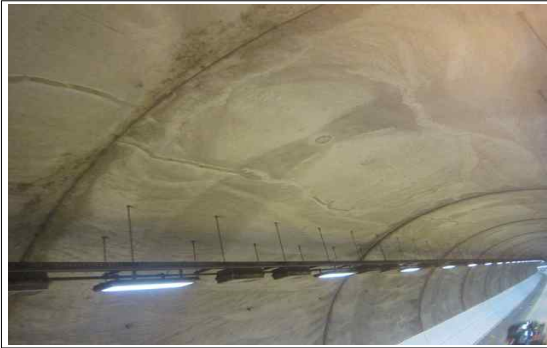
상행선 천정부 S24 재균열 (폭 0.3mm)

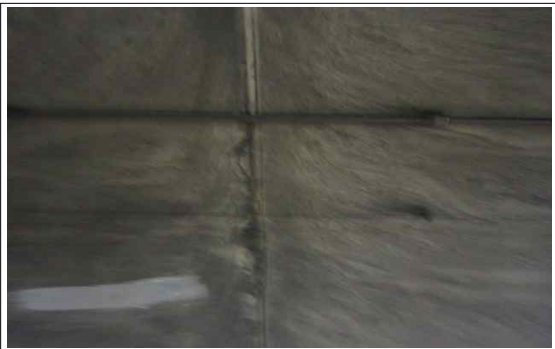
하행선 천정부 J51 콘크리트 탈락 (A=0.1X0.3)

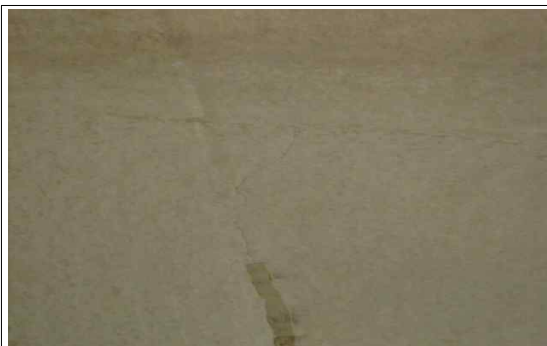
하행선 천정부 S78 균열 (폭 0.3mm)

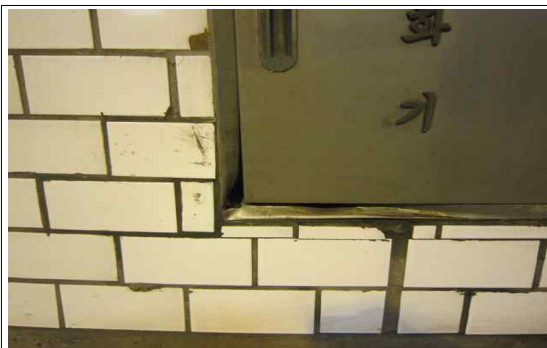
하행선 측벽부 S83 소화전 파손

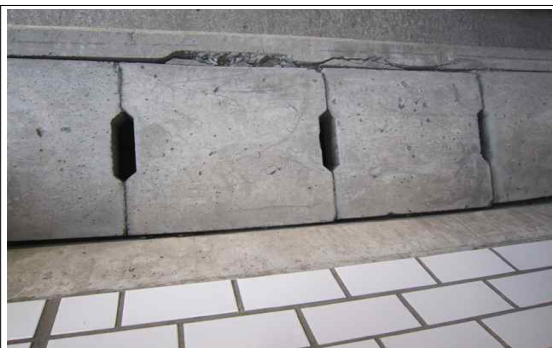
상행선 공동구 S2 콘크리트 파손

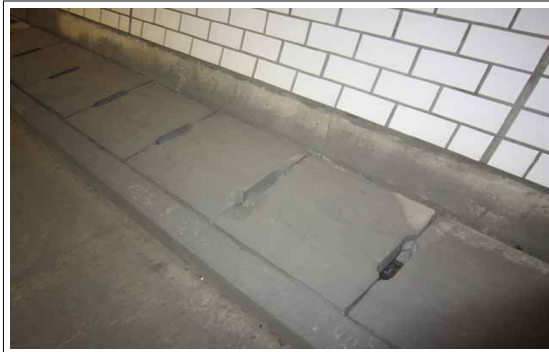
상행선 공동구 S30 덮개파손

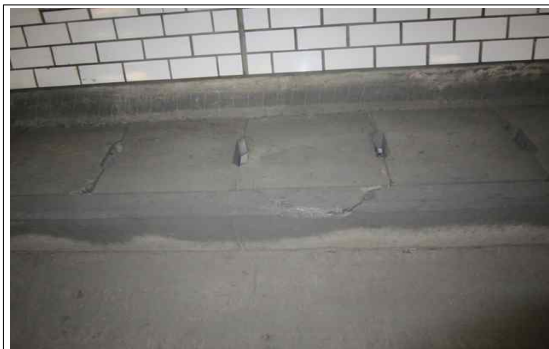
상행선 공동구 S33 콘크리트 파손

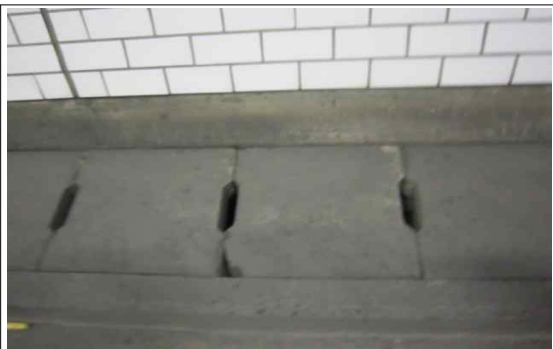
상행선 공동구 S90 콘크리트 파손

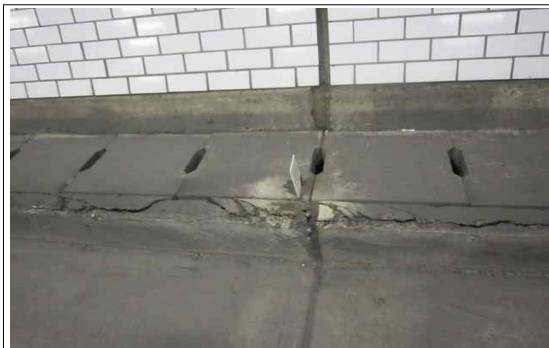
하행선 공동구 S33 덮개파손

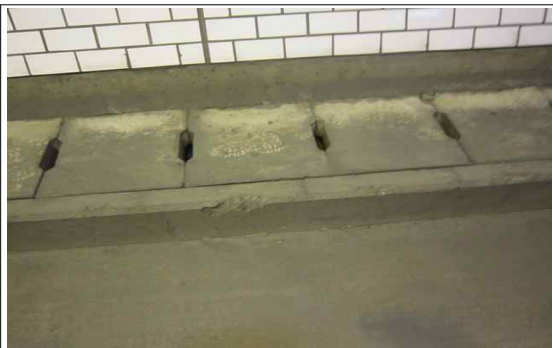
하행선 공동구 S51 콘크리트 파손
