**신대구부산고속도로 1,2종 시설물 정밀점검(4 공구)**

# 손 상 현 황 사 진 첩

**[ 1 · 2종 시설물 / 교량 · 터널 · 옹벽 · 절토사면 ]**

2013. 12.

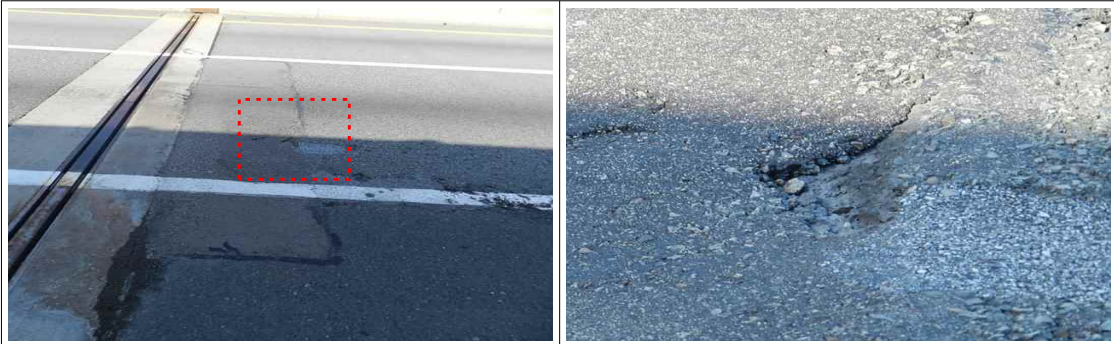
교면포장 상행선 S1 아스콘 보수부 재패임

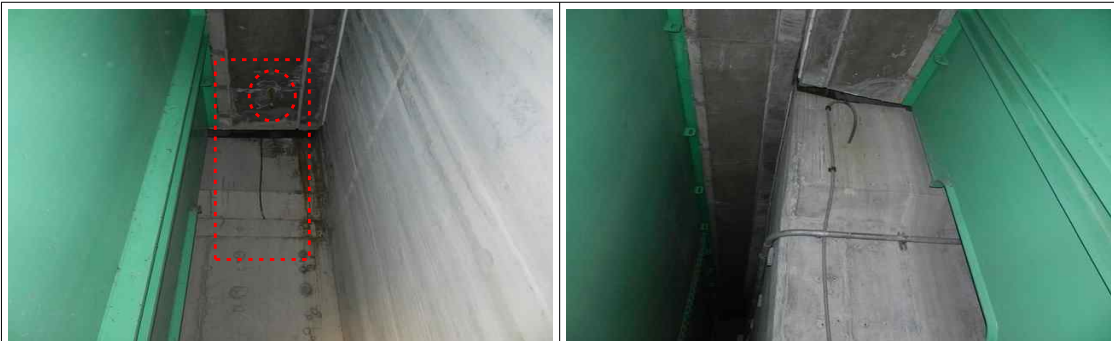
배수시설 상행선 S1(A1) 유도배수관 길이부족

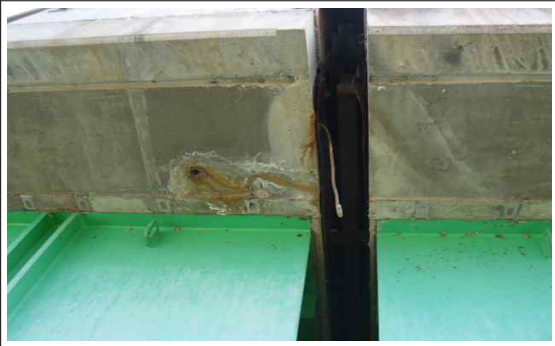
배수시설 하행선 S4(P3) 유도배수관 길이부족

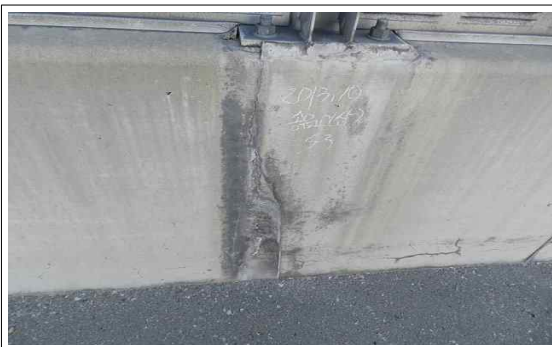
방호벽 상행선 S3 균열부 백태

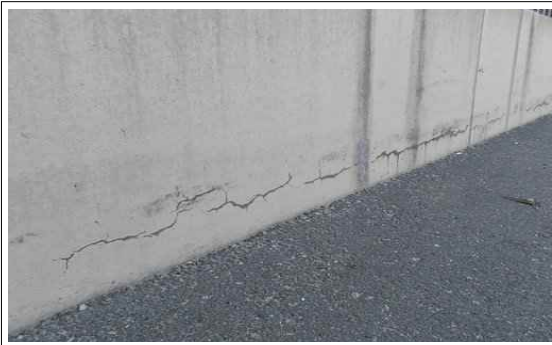
방호벽 상행선 S5 수평균열(CW=0.1mm)

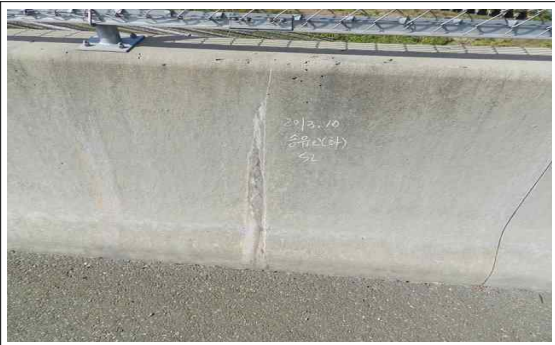
방호벽 하행선 S2 수직균열(CW=0.1mm)

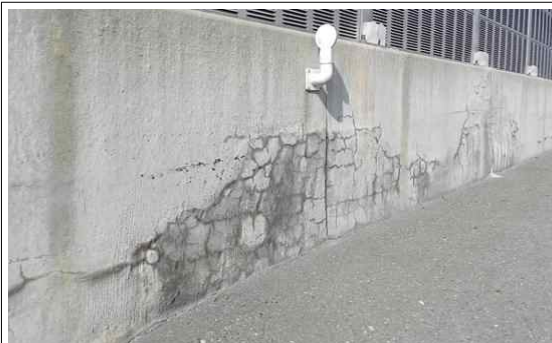
방호벽 하행선 S4 망상균열 및 백태

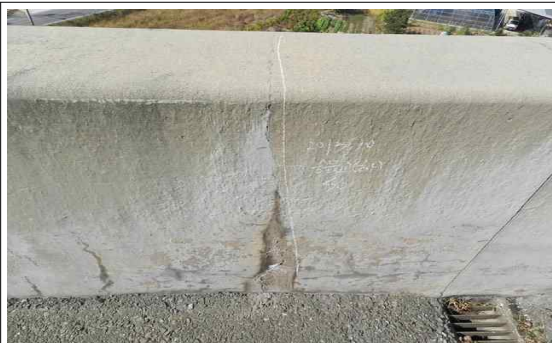
방호벽 하행선 S6 수직균열(CW=0.3mm)

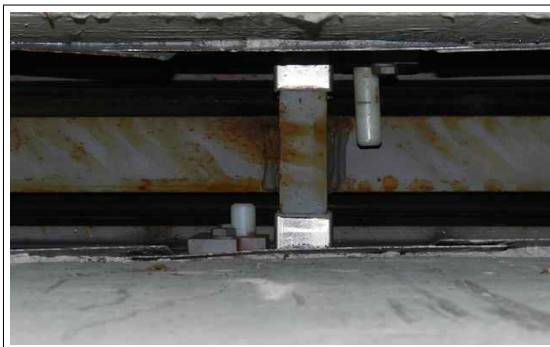
신축이음 상행선 Exp.J3(A2) 유간조절장치 탈락

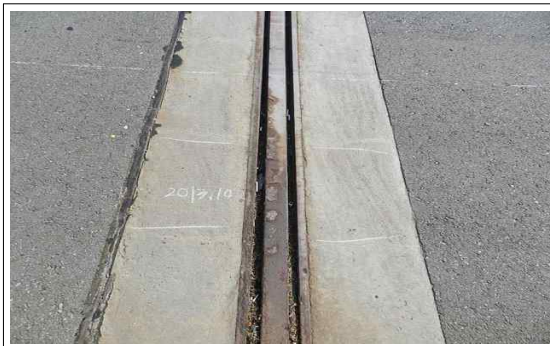
신축이음 하행선 Exp.J2(P3) 후타재 균열  
(CW=0.3mm)

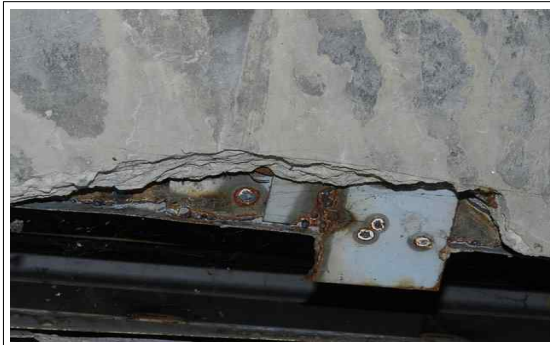
바닥판하면 하행선 S7(A2) 콘크리트 파손

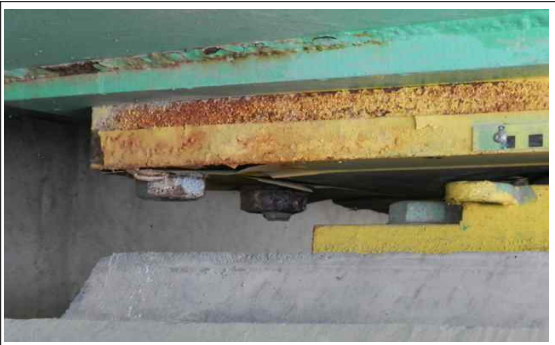
교량받침 상행선 A1 SH1 플레이트 볼트 녹발생

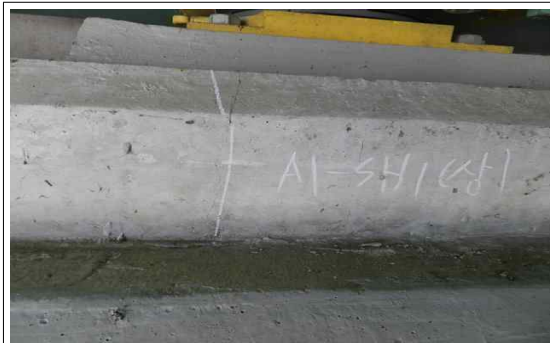
교량받침 하행선 A1 SH1 받침콘크리트 균열 (CW=0.1mm)

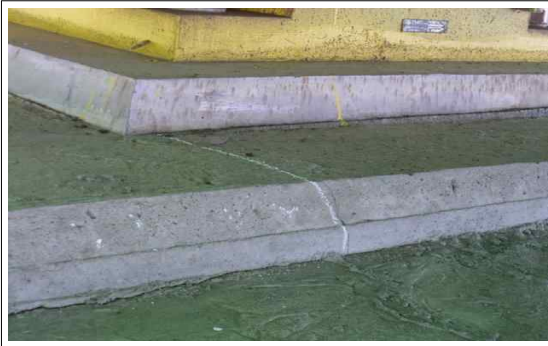
교량받침 상행선 P1 SH1 받침콘크리트 균열  
(CW=0.1mm)

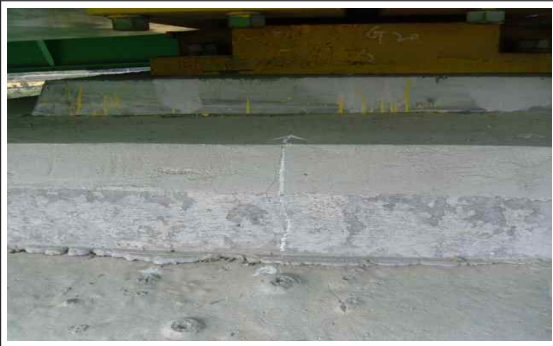
교량받침 상행선 P2 SH2 받침콘크리트 균열  
(CW=0.1mm)

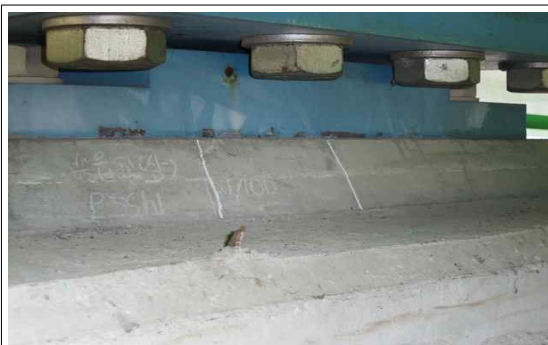
교량받침 상행선 P5 SH1 무수축물탈 균열  
(CW=0.1mm)

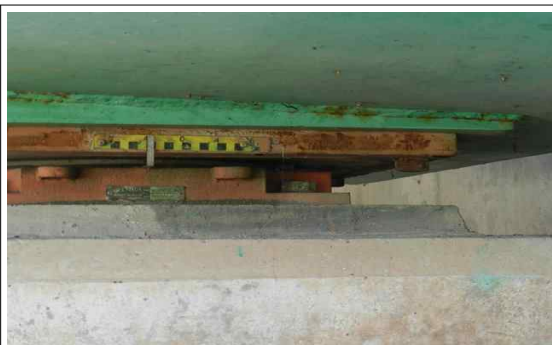
교량받침 하행선 A1 SH1 상부플레이트 녹발생

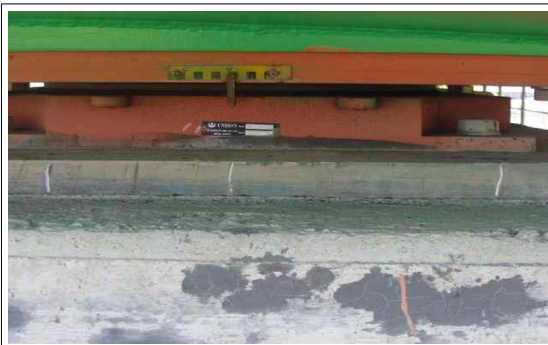
교량받침 하행선 P1 SH1 무수축물탈 균열  
(CW=0.1mm)

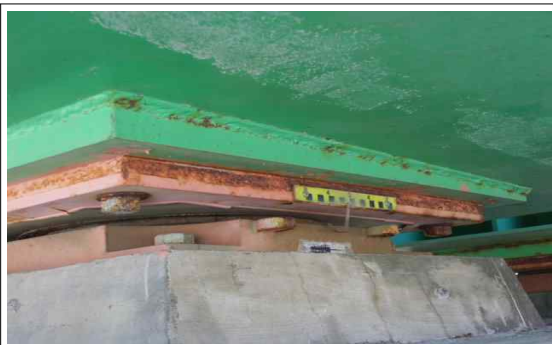
교량받침 하행선 P3 SH3 상부플레이트 녹발생

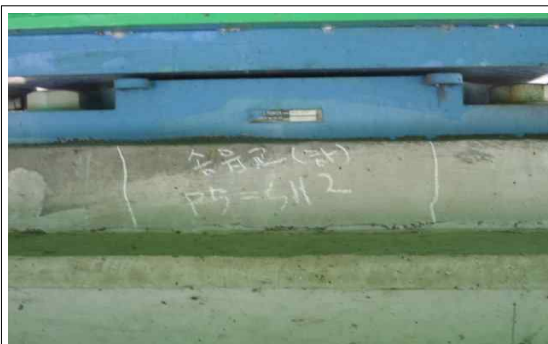
교량받침 하행선 P5 SH2 무수축물탈 균열  
(CW=0.1mm)

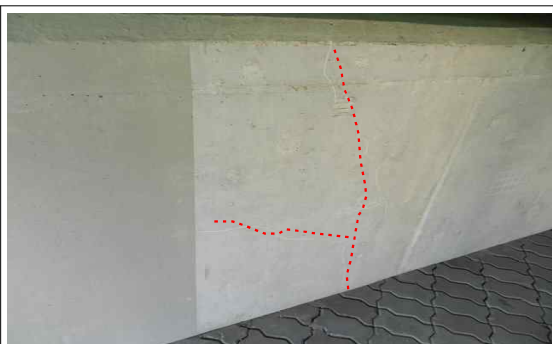
교대 상행선 A1 구체 수직, 수평균열  
(CW=0.1mm)

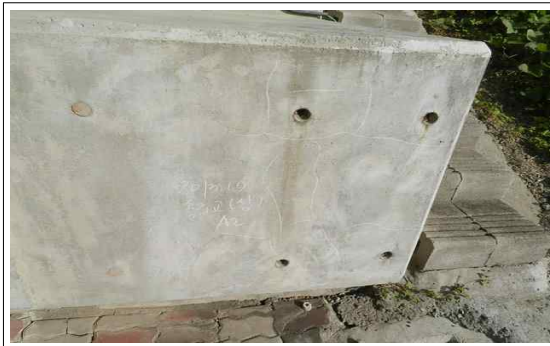
교대 상행선 A2 구체 망상균열

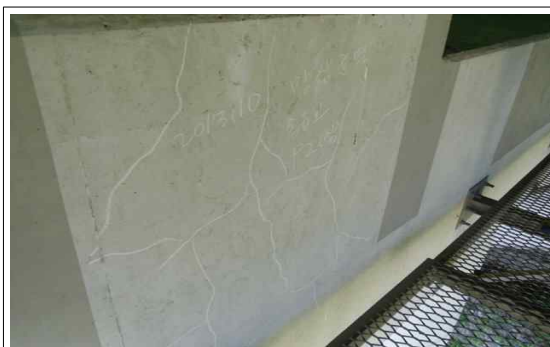
교각 상행선 P2 코핑부 망상균열

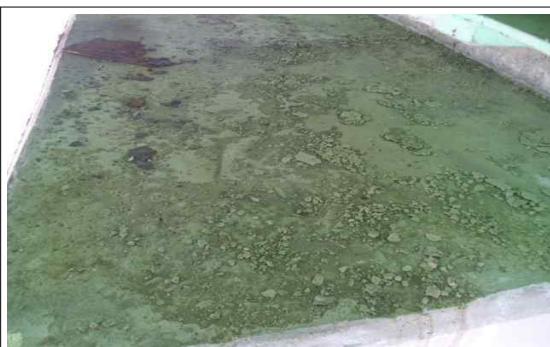
교각 상행선 P3 코핑부 콘크리트 박락

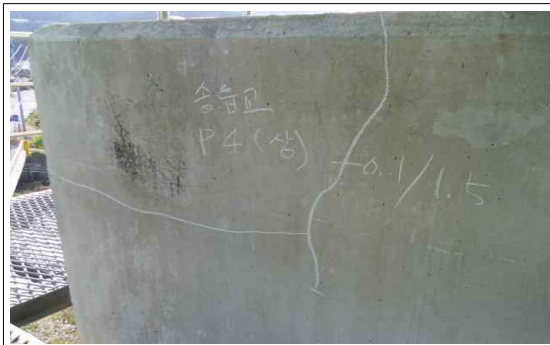
교각 하행선 P4 코핑부 수직, 수평균열  
(CW=0.1mm)

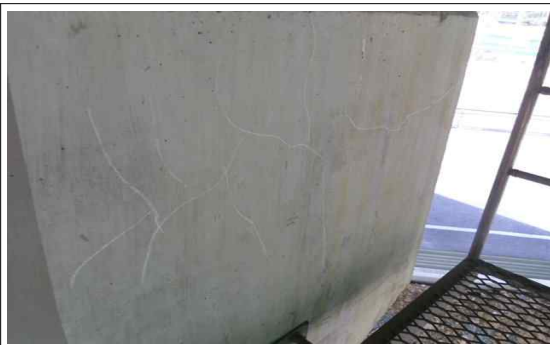
교각 하행선 P1 코핑부 망상균열

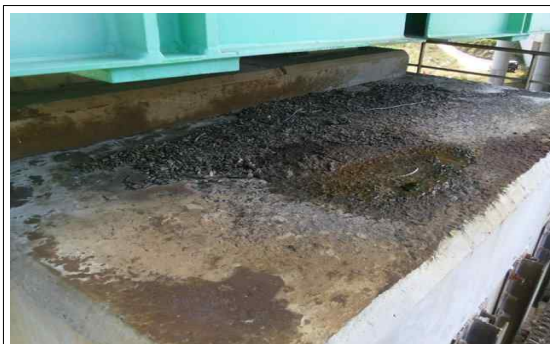
교각 하행선 P3 코핑부 콘크리트 박리, 박락

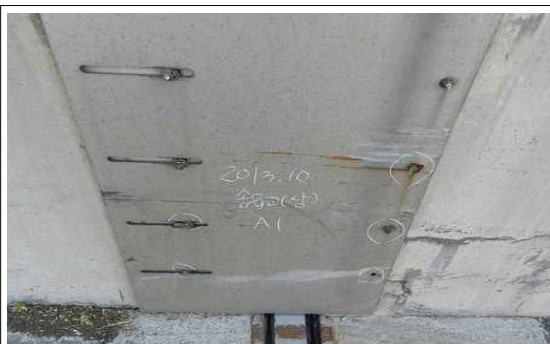
부대시설 상행선 Exp.J1(A1) 차수관  
볼트변형 및 탈락

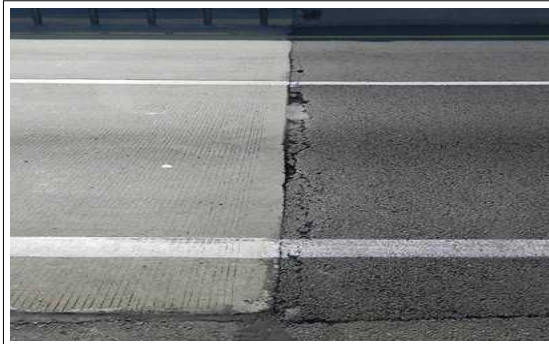
교면포장 상행선 S1(A1) 접속부 파손

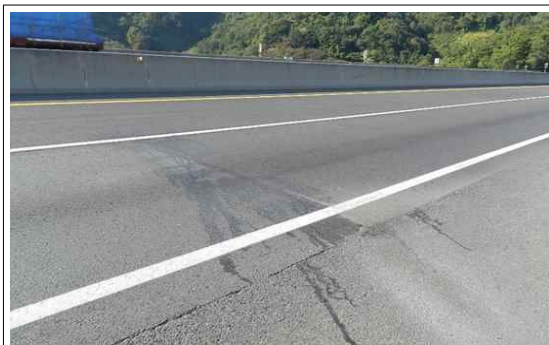
교면포장 상행선 S10 라벨링 보수

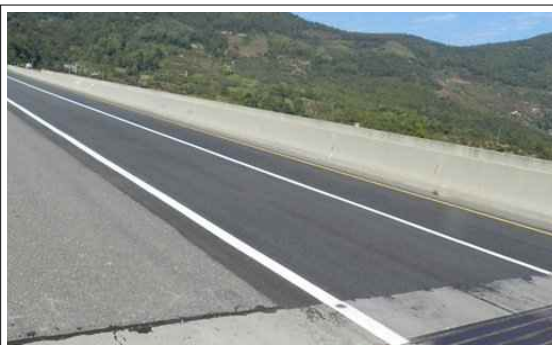
교면포장 하행선 S5 라벨링 보수

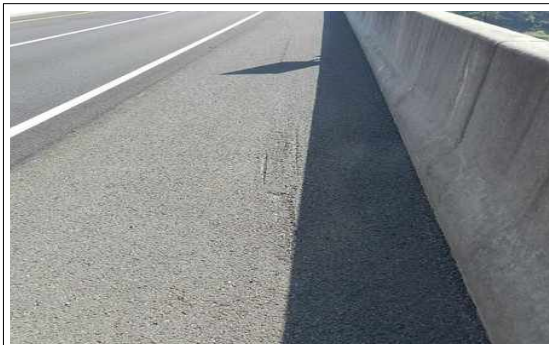
교면포장 하행선 S11 아스콘 패임

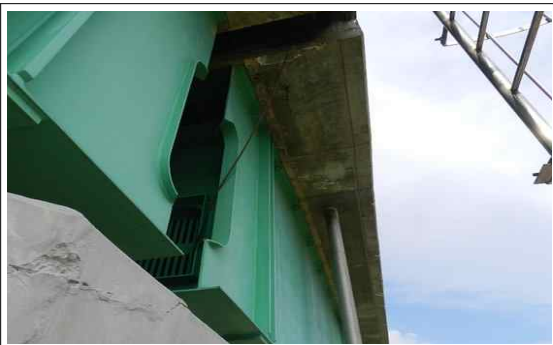
배수시설 상행선 S8(P7) 유도배수관 길이부족

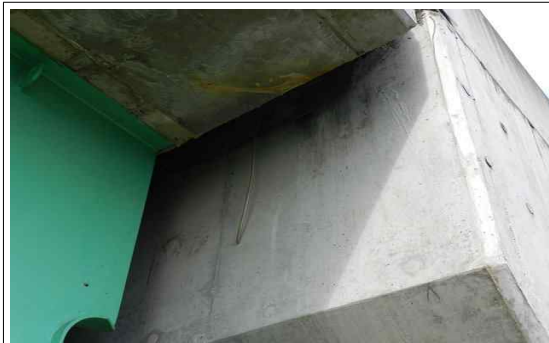
배수시설 상행선 S11(A2) 유도배수관 길이부족

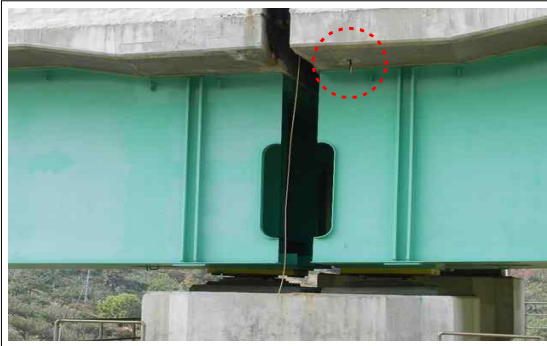
배수시설 하행선 S8(P7) 유도배수관 길이부족

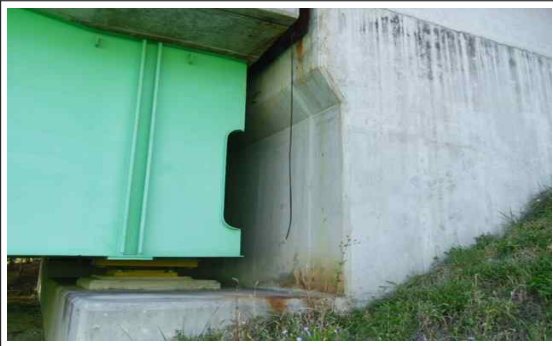
배수시설 하행선 S11(A2) 유도배수관 길이부족

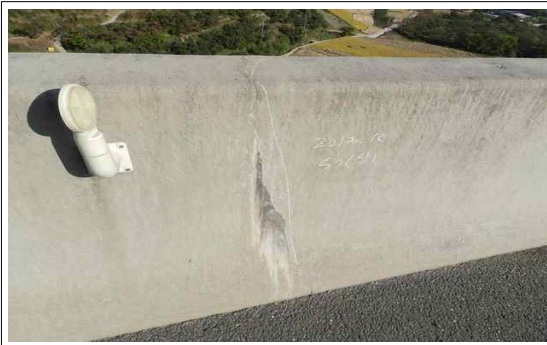
방호벽 상행선 S7 균열부 백태

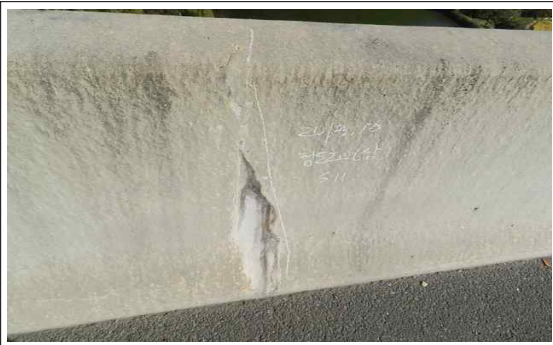
방호벽 상행선 S11 균열부 백태

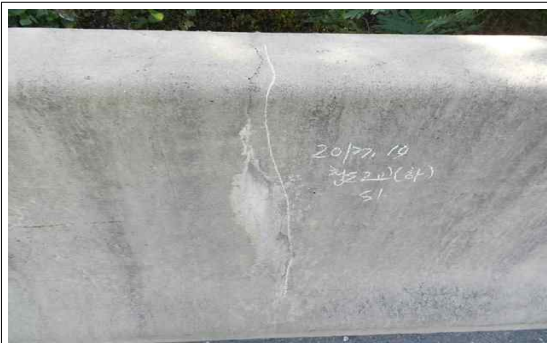
방호벽 하행선 S1 수직균열(CW=0.1mm)

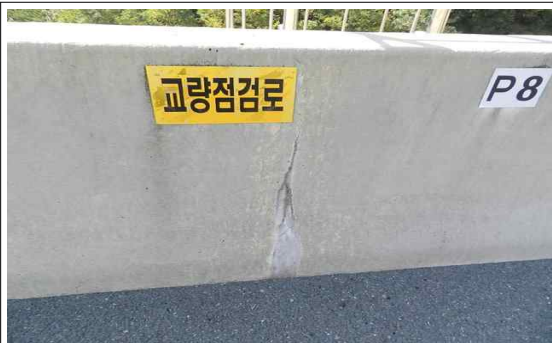
방호벽 하행선 S3 균열부 백태

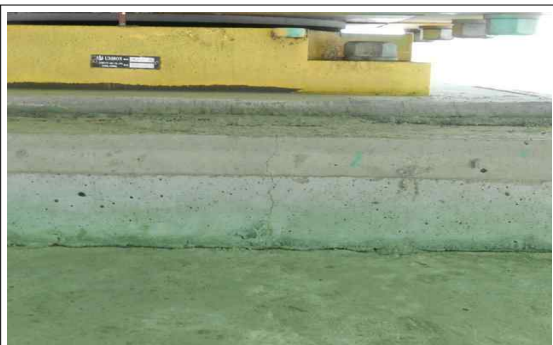
교량받침 상행선 P6 SH1 받침콘크리트 균열  
(CW=0.1mm)

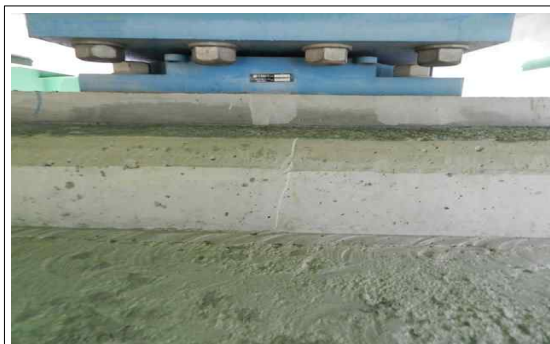
교량받침 상행선 P9 SH1 받침콘크리트 균열  
(CW=0.1mm)

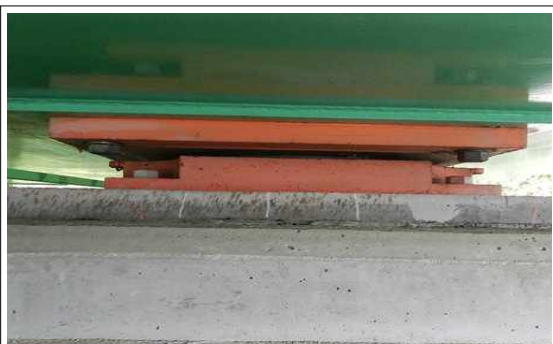
교량받침 상행선 P10 SH2 무수축물탈 균열  
(CW=0.1mm)

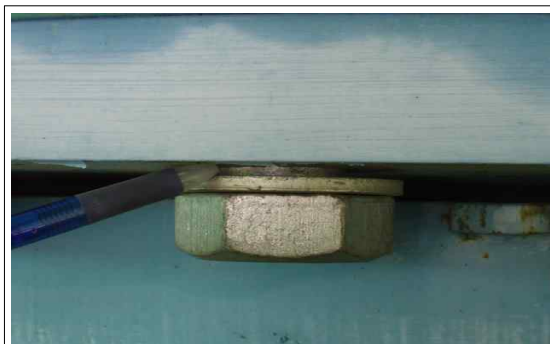
교량받침 하행선 P2 SH2 플레이트 볼트 이완

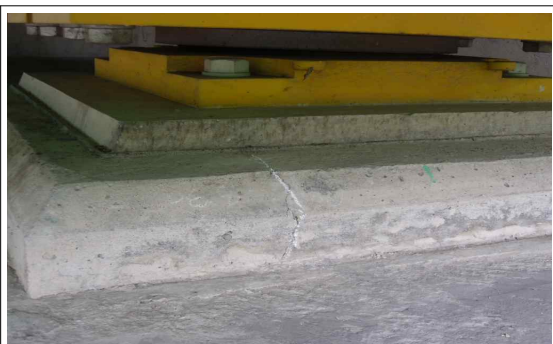
교량받침 하행선 A2 SH2 받침콘크리트 균열  
(CW=0.1mm)

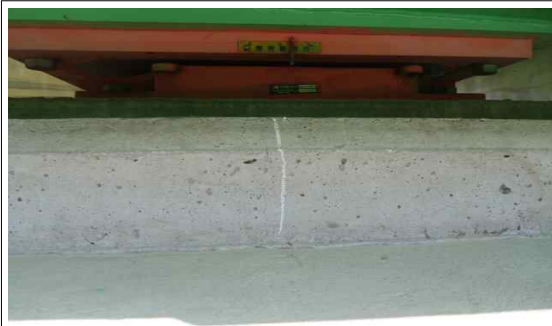
교량받침 하행선 P3 SH1 받침콘크리트 균열  
(CW=0.1mm)

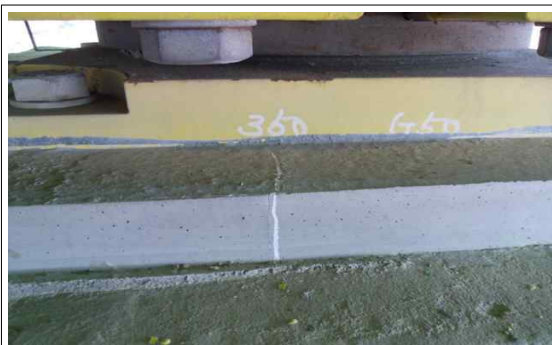
교량받침 하행선 P5 SH2 상부플레이트 도장손상

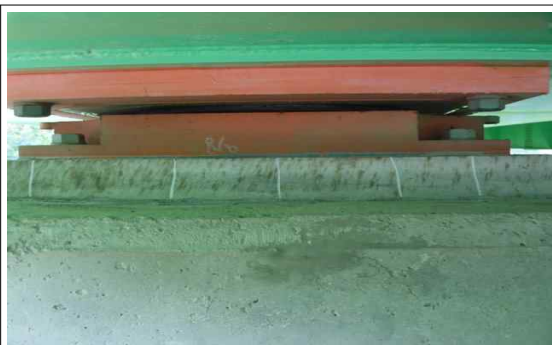
교량받침 하행선 P7 SH2 무수축물탈 균열  
(CW=0.1mm)

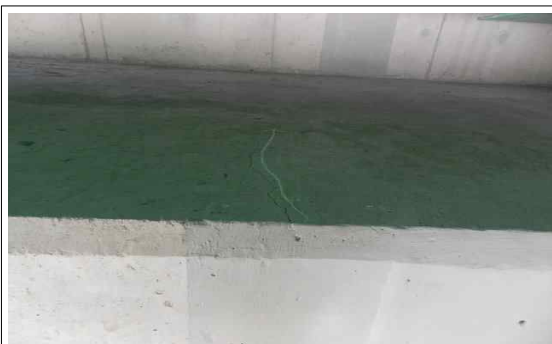
교량받침 하행선 P10 SH1 무수축물탈 균열  
(CW=0.1mm)

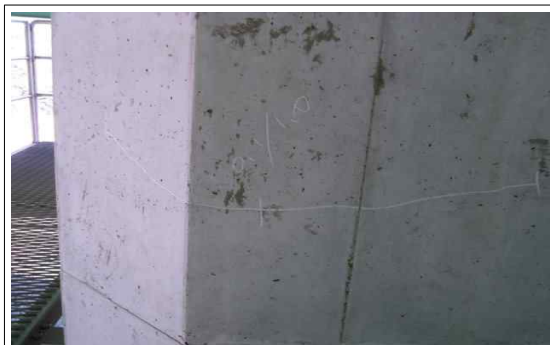
교각 상행선 P9 기둥부 수직, 수평균열 (CW=0.2mm)

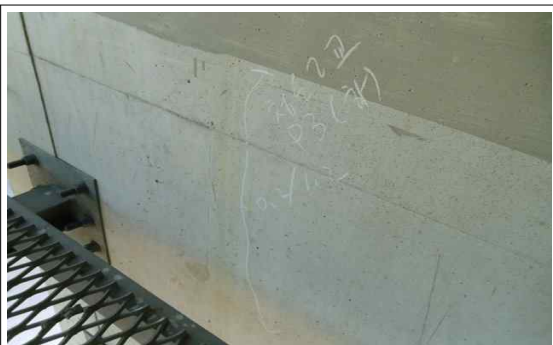
교각 하행선 P2 기둥부 수평균열(CW=0.1mm)

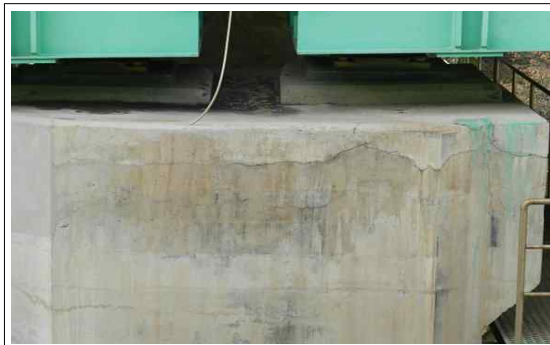
교각 하행선 P3 코핑부 수직균열(CW=0.2mm)

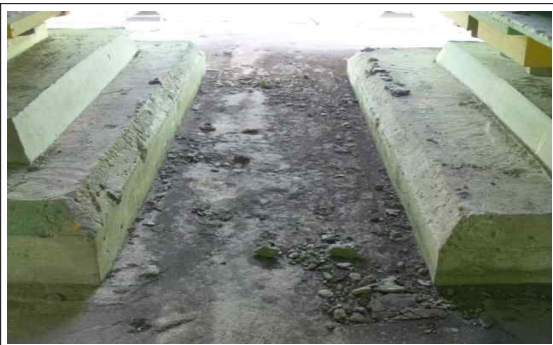
교각 하행선 P4 코핑부 콘크리트 박리

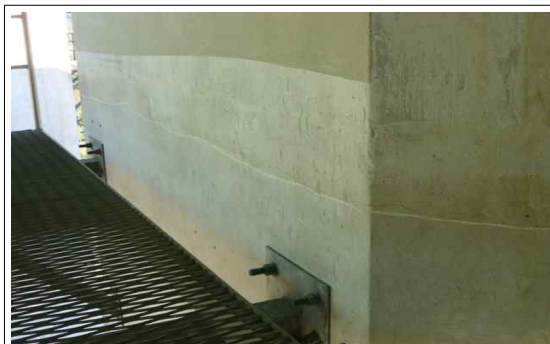
교각 하행선 P4 코핑부 콘크리트 박리, 박락

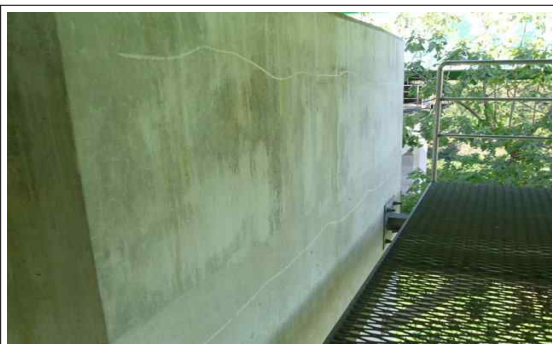
교각 하행선 P6 코핑부 수평균열(CW=0.1mm)

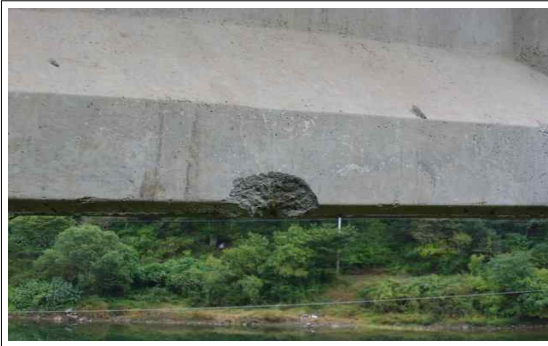
주형 상행선 S8 G1 우측면 콘크리트 파손

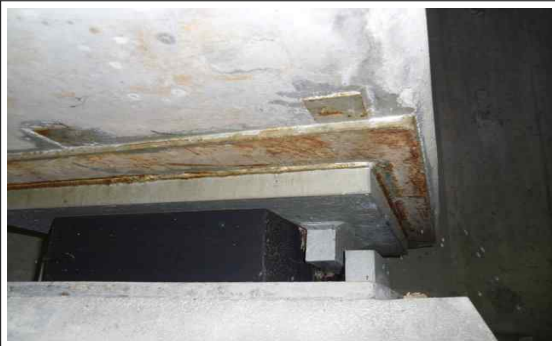
교량받침 상행선 A1 SH4 상부플레이트 녹발생

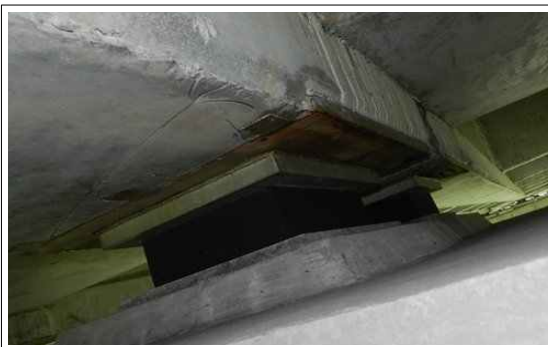
교량받침 상행선 P1 SH3 상부플레이트 녹발생

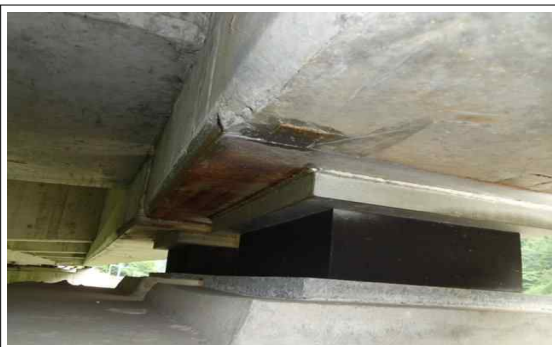
교량받침 상행선 P4 SH1 상부플레이트 녹발생

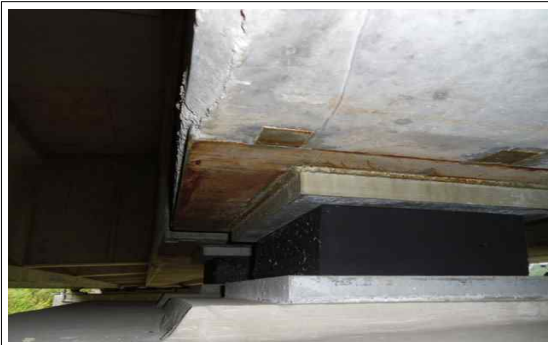
교량받침 상행선 P6 SH3 상부플레이트 녹발생

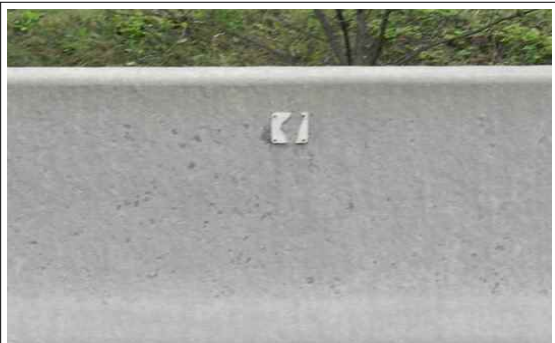
부대시설 상행선 방호벽 S6 텔리네이터 파손

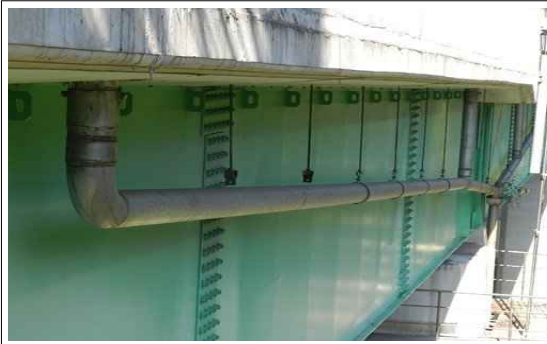
배수시설 상행선 S12 배수관 고정고리 탈락

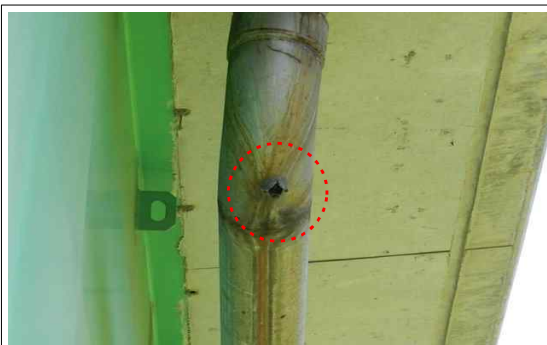
배수시설 상행선 S12 물받이홈통 토사퇴적

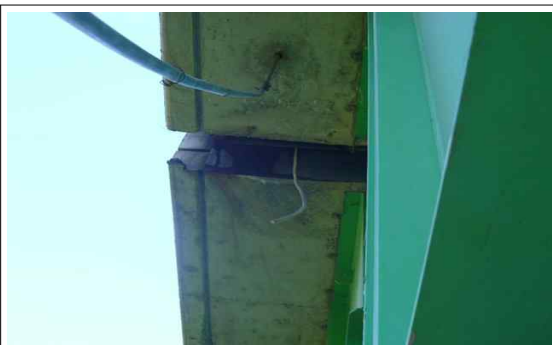
배수시설 상행선 S12 배수관 파손

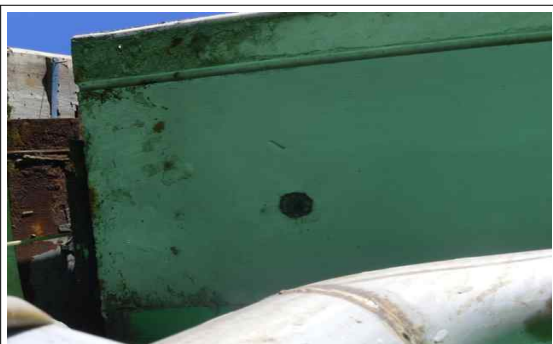
배수시설 하행선 S12 배수관 고정고리 탈락

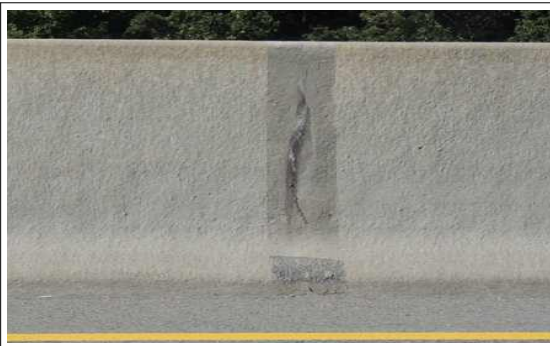
방호벽 상행선 S5 백태

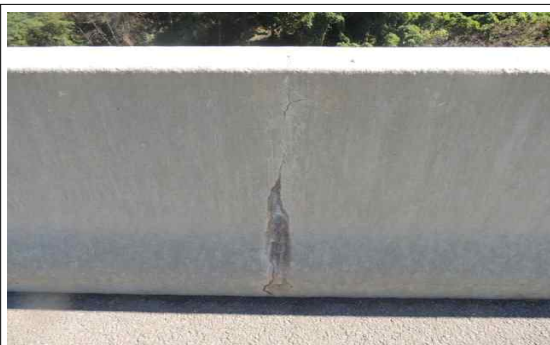
방호벽 상행선 S10 백태

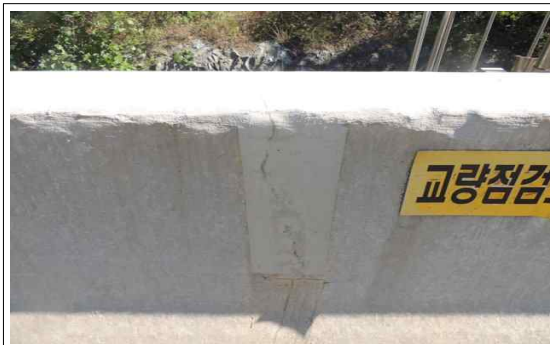
방호벽 상행선 S12 균열부 백태

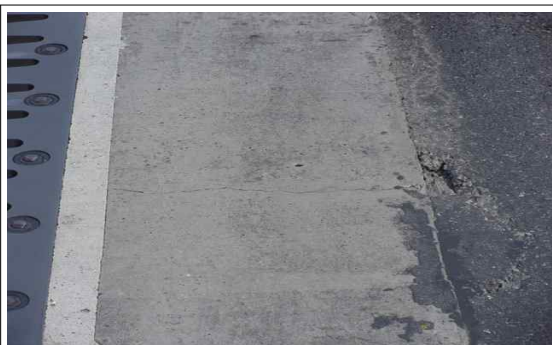
신축이음 하행선 Exp.J1(A1) 본체 녹발생

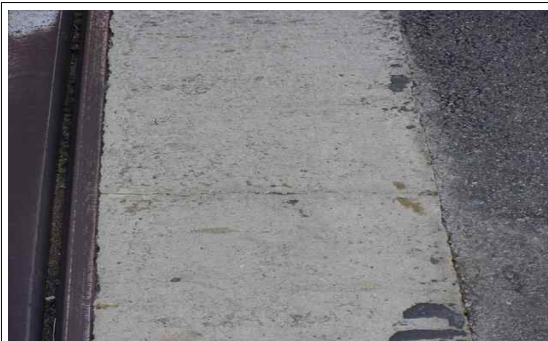
신축이음 하행선 Exp.J5(P15) 본체 녹발생

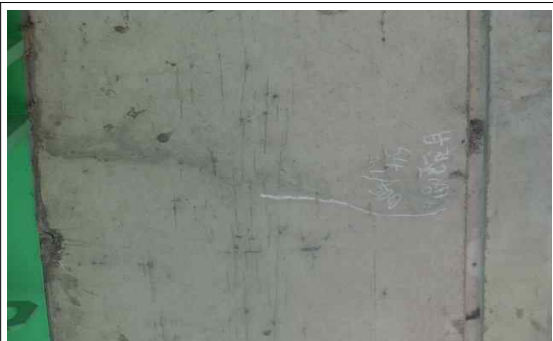
신축이음 상행선 Exp.J6(A2) 후타재 균열 (CW=0.2mm)

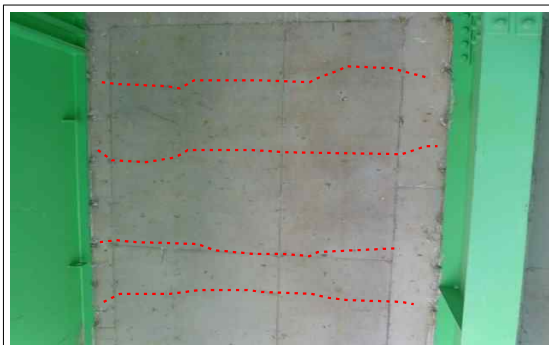
바닥판하면 상행선 S10 보수부 균열부 백태

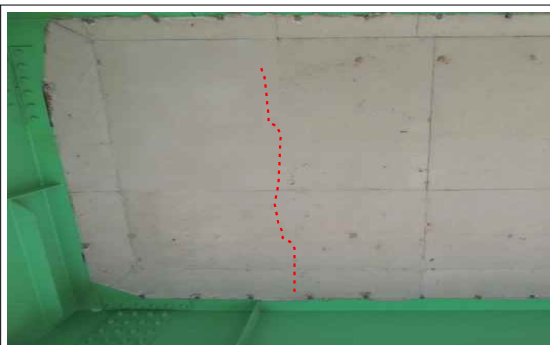
바닥판하면 하행선 S6 횡방향 균열  
(CW=0.2mm)

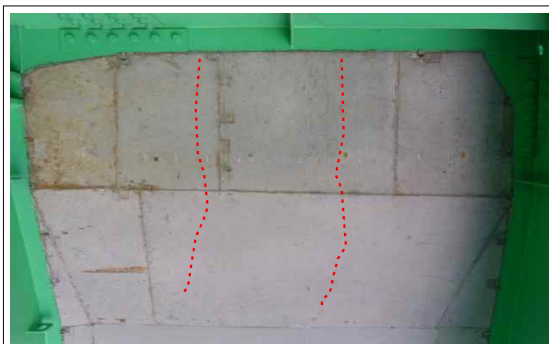
바닥판하면 하행선 S13 횡방향 균열  
(CW=0.1mm)

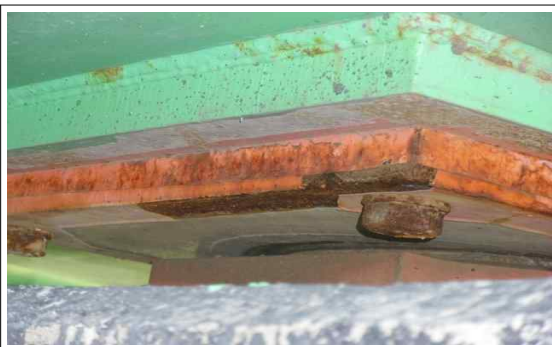
교량받침 상행선 P7 SH2 플레이트 볼트 녹발생

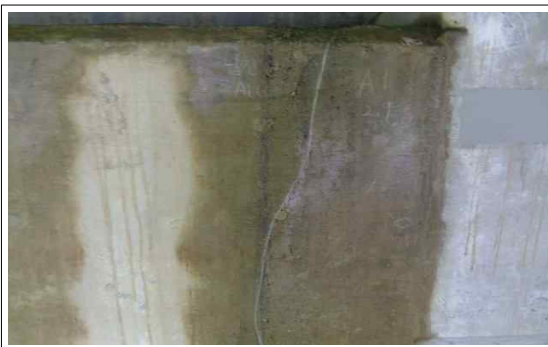
교대 상행선 A1 구체 수직균열(CW=0.1mm)

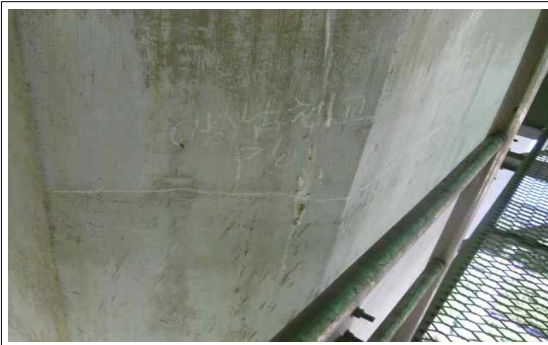
교각 상행선 P6 코핑부 수평균열(CW=0.1mm)

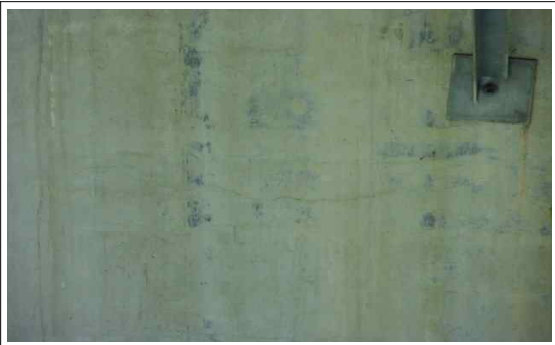
교각 상행선 P11 코핑부 수평균열(CW=0.3mm)

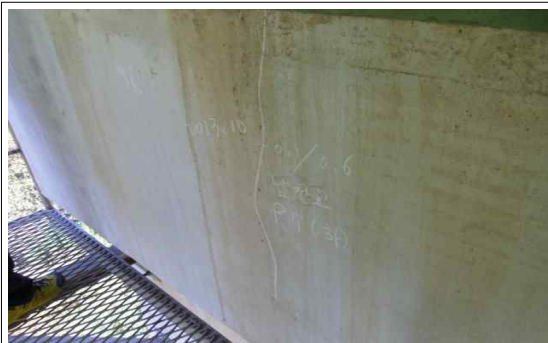
교각 하행선 P7 코핑부 수직균열(CW=0.1mm)

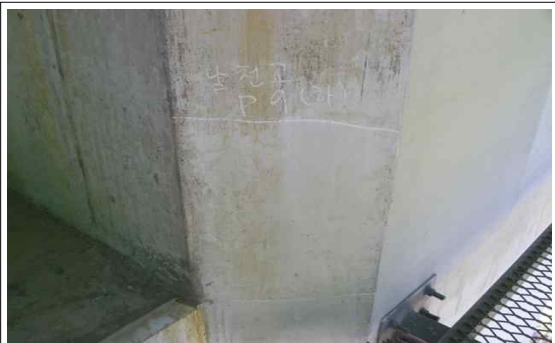
교각 하행선 P9코핑부 수평균열(CW=0.1mm)

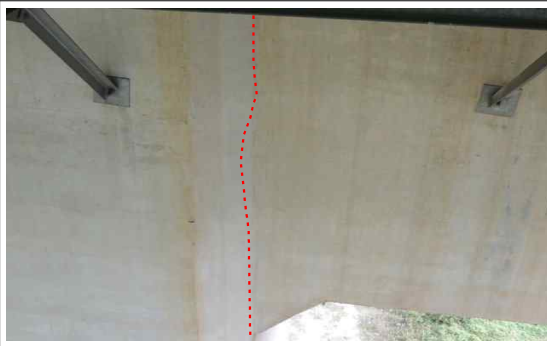
교각 하행선 P11 코핑부 수직균열(CW=0.1mm)

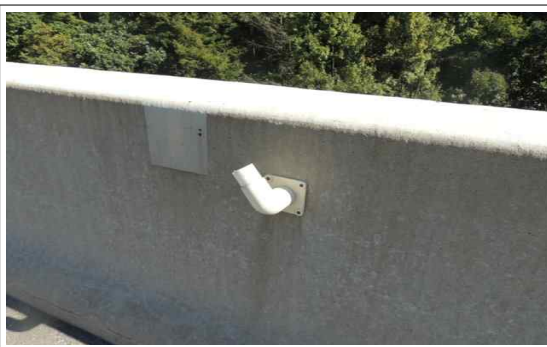
부대시설 상행선 방호벽 S14 텔리네이터 파손

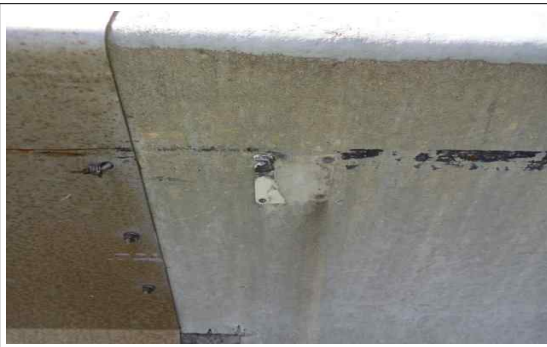
부대시설 하행선 방호벽 S12 텔리네이터 파손

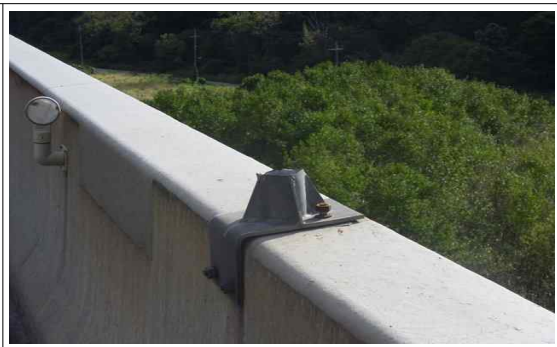
부대시설 하행선 방호벽 S17 표지판 파손

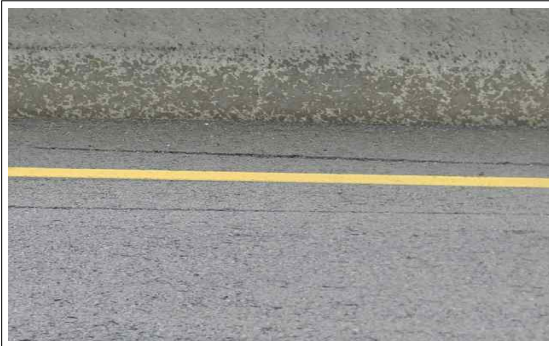
교면포장 상행선 S1 아스콘 패임

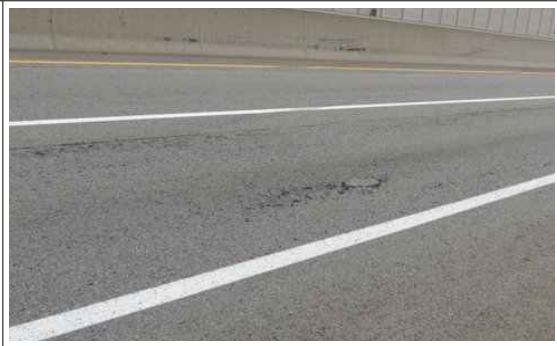
교면포장 상행선 S3 라벨링

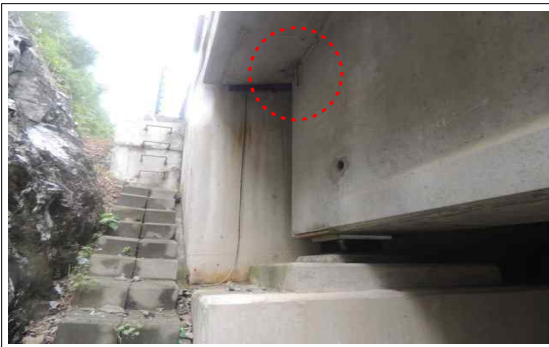
배수시설 상행선 S1(A1) 유도배수관 길이부족

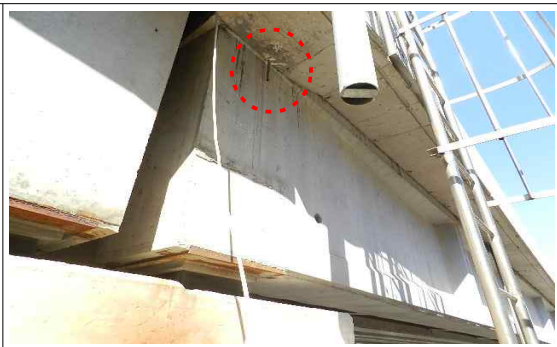
배수시설 상행선 S4(P3) 유도배수관 길이부족

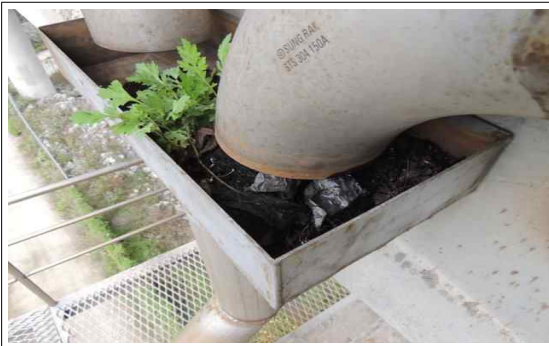
배수시설 상행선 S6(P6) 물받이홈통 내부  
이물질퇴적

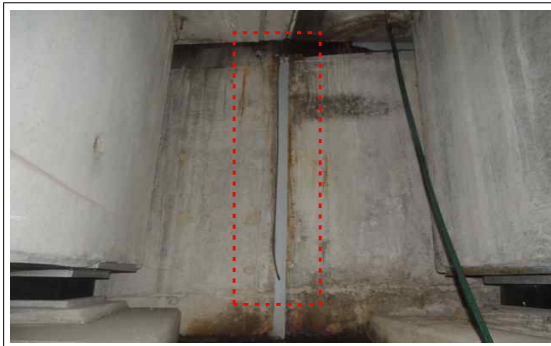
배수시설 하행선 S1(A1) 유도배수관 길이부족

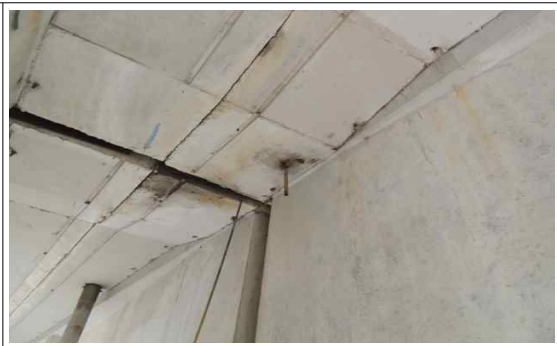
배수시설 하행선 S7(P6) 유도배수관 길이부족

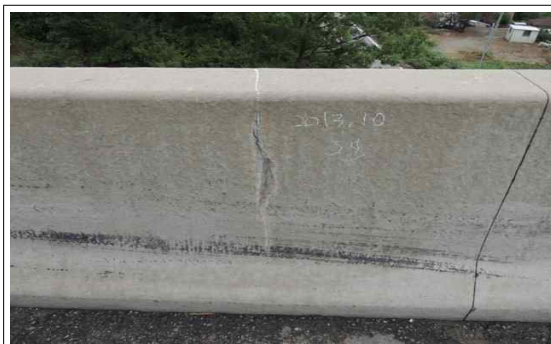
방호벽 상행선 S8 균열부 백태

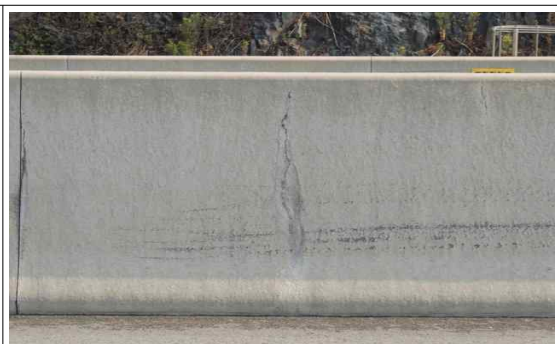
중분대 하행선 S2 균열부 백태

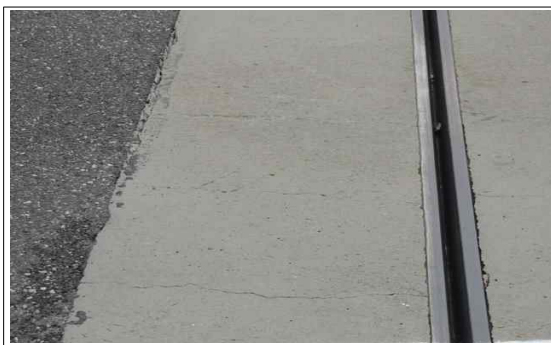
신축이음 상행선 Exp.J2(P3) 후타재 균열  
(CW=0.2mm)

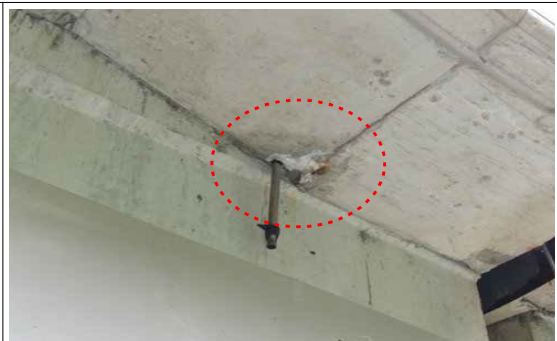
바닥판하면 상행선 S3 백태

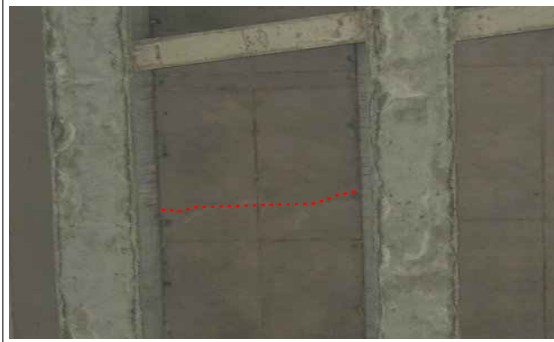
바닥판하면 상행선 S5 횡방향 균열(CW=0.1mm)

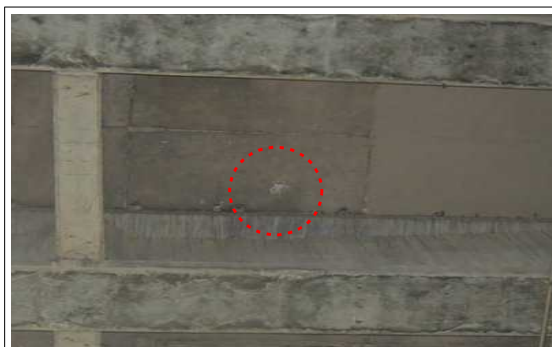
바닥판하면 상행선 S7 백태

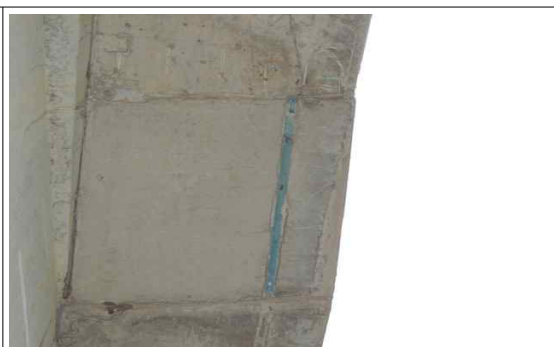
바닥판하면 하행선 S4 물끊기홈 미제거

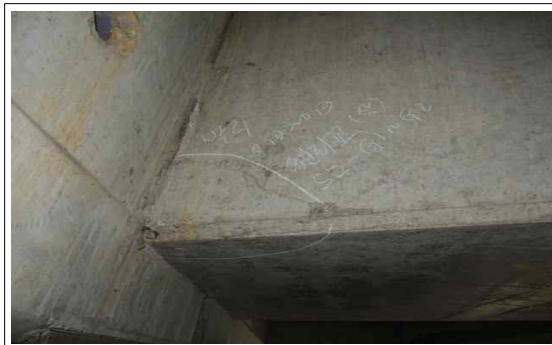
가로보 상행선 S2 G1~G2 콘크리트 들뜸

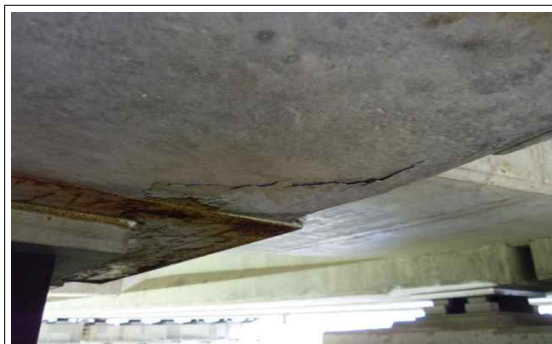
주형 상행선 S8 G4 플레이트매립부  
콘크리트 파손

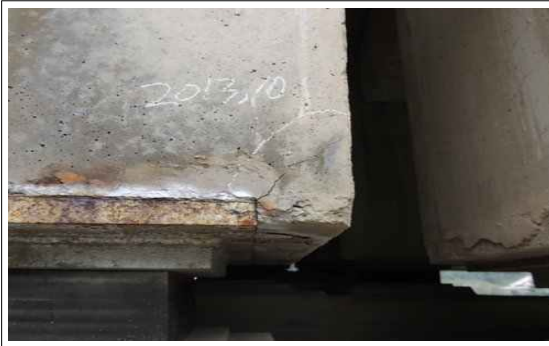
주형 하행선 S6 G6 플레이트매립부  
콘크리트 파손

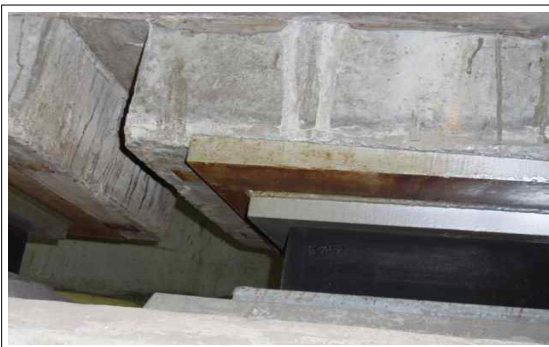
교량받침 상행선 P4 SH6 상부플레이트 녹발생

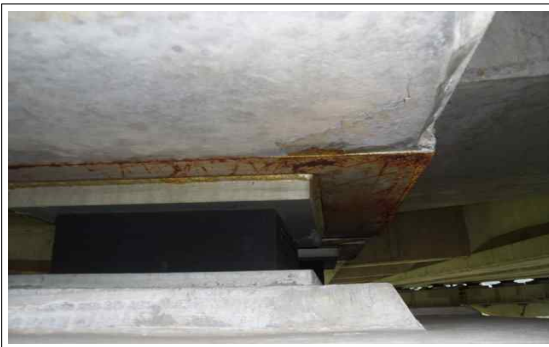
교량받침 상행선 P7 SH9 상부플레이트 녹발생

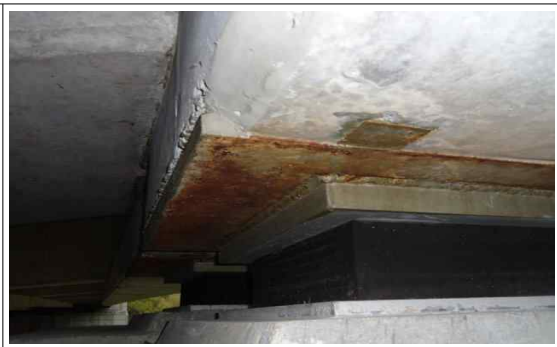
교량받침 하행선 P1 SH6 상부플레이트 녹발생

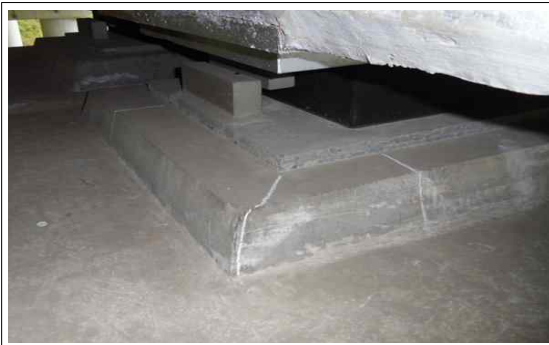
교량받침 하행선 P4 SH10 무수축물탈 균열  
(CW=0.1mm)

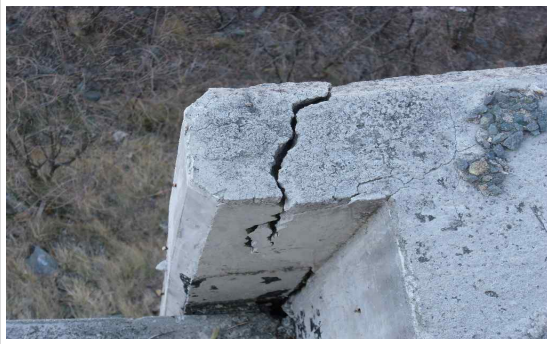
교대 하행선 A1 우측 날개벽 콘크리트 파손

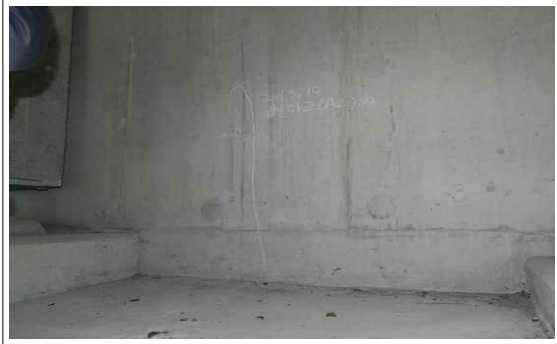
교대 상행선 A2 흉벽 수직균열(CW=0.1mm)

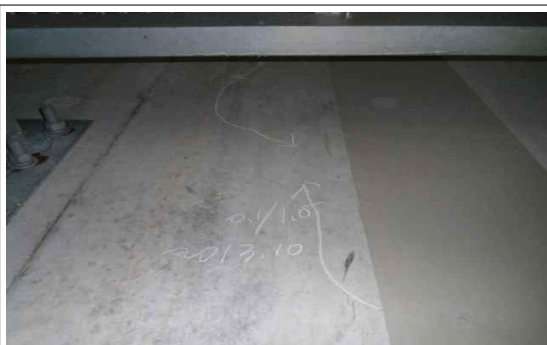
교대 하행선 A1 구체 수직균열(CW=0.1mm)

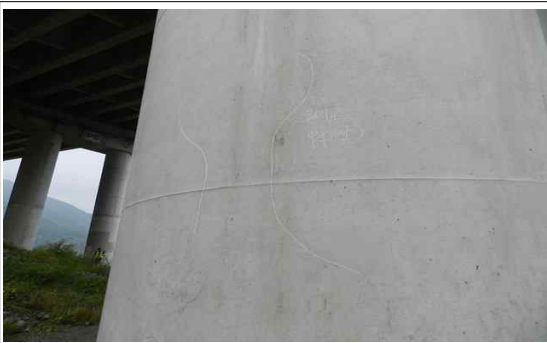
교각 상행선 P4 기둥부 수직균열(CW=0.1mm)

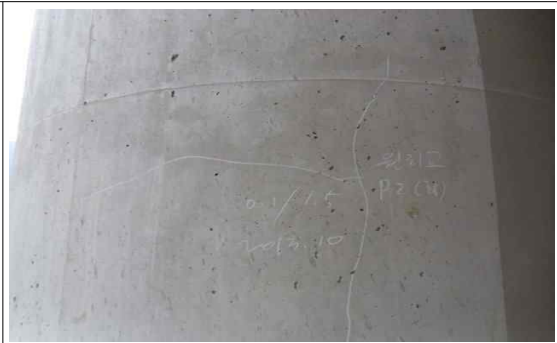
교각 하행선 P2 기둥부 수직, 수평균열 (CW=0.1mm)

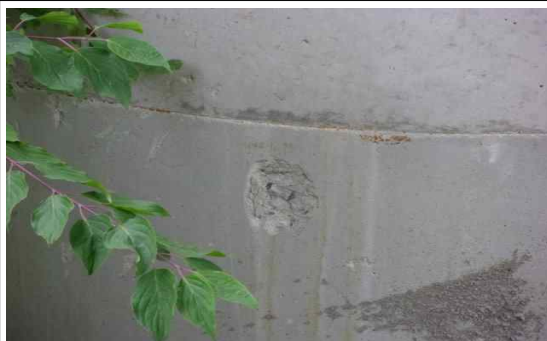
교각 하행선 P4 기둥부 콘크리트 파손

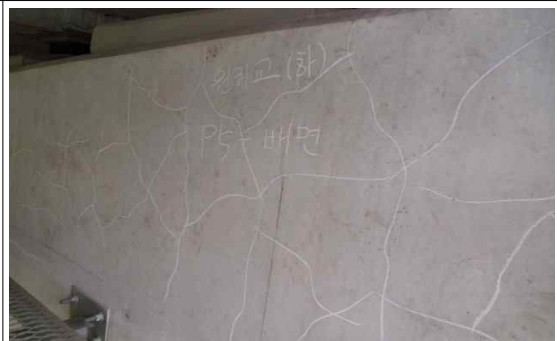
교각 하행선 P5 코핑부 망상균열

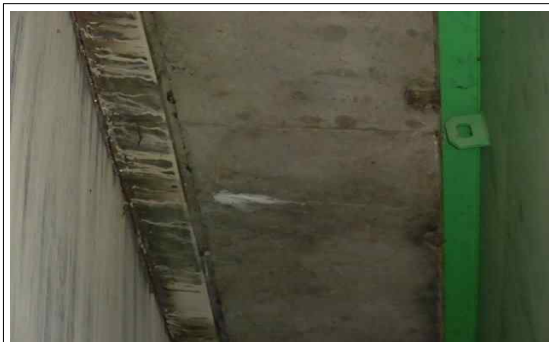
바닥판하면 상행선 S3 균열부 백태

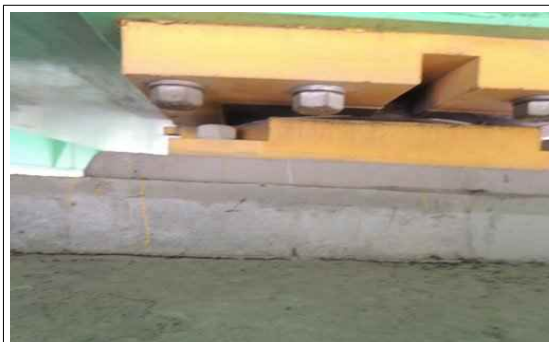
교량받침 상행선 P1 SH1 무수축물탈 균열  
(CW=0.1mm)

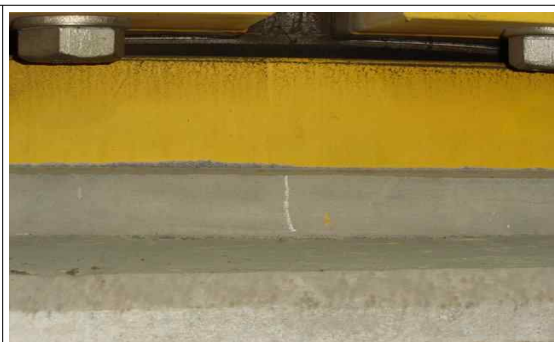
교량받침 하행선 P1 SH2 무수축물탈 균열  
(CW=0.1mm)
