**신대구부산고속도로 1,2종 시설물 정밀점검(4 공구)**

# 손 상 현 황 사 진 첩

**[ 1 · 2종 시설물 / 교량 · 터널 · 옹벽 · 절토사면 ]**

2013. 12.

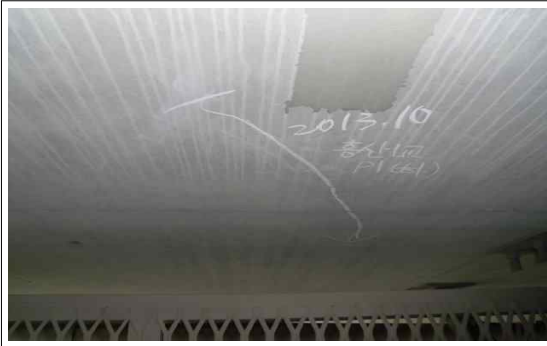
교각 상행선 P1 코핑부 수직균열(CW=0.2mm)

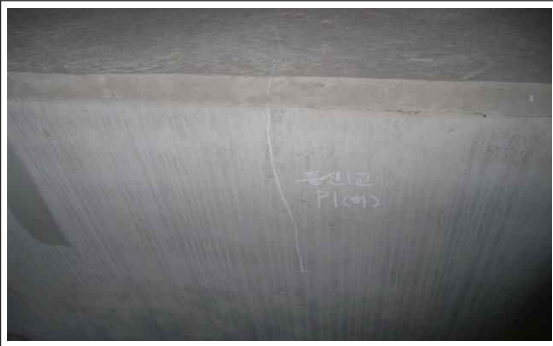
교각 하행선 P1 코핑부 수직균열(CW=0.2mm)

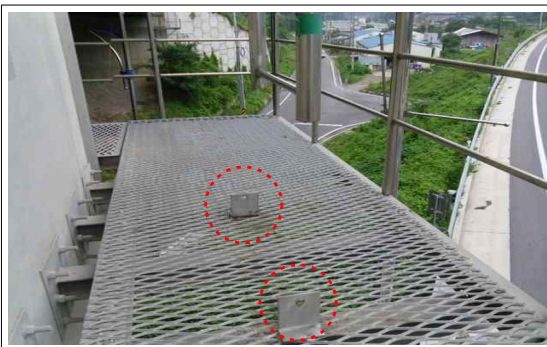
부대시설 하행선 P1 점검사다리 파손

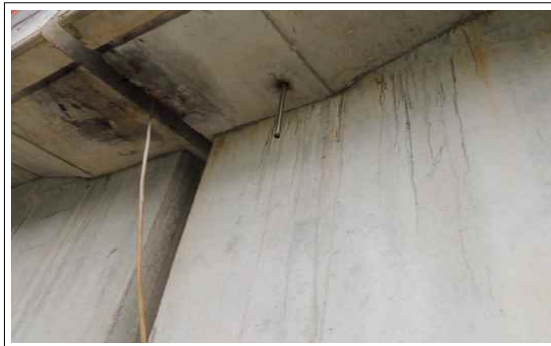
배수시설 하행선 S3(P3) 유도배수관 길이부족

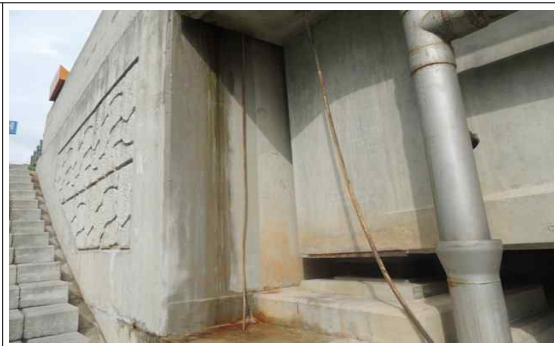
배수시설 하행선 S5(A2) 유도배수관 길이부족

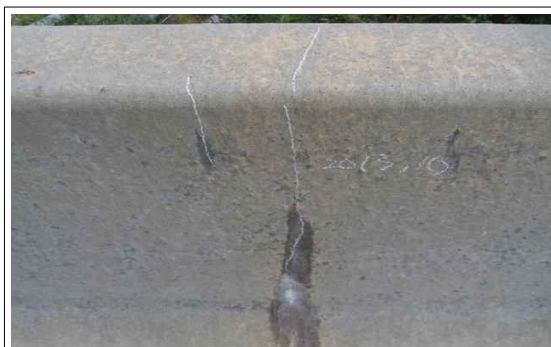
방호벽 상행선 S1 균열부 백태

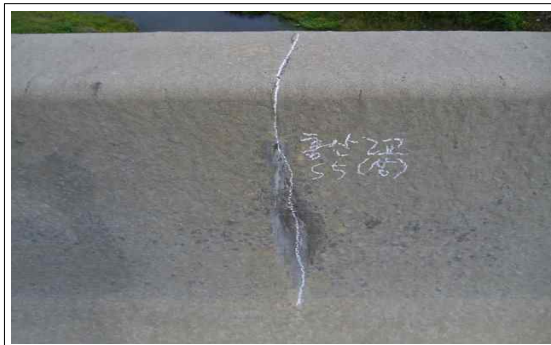
방호벽 상행선 S5 균열부 백태

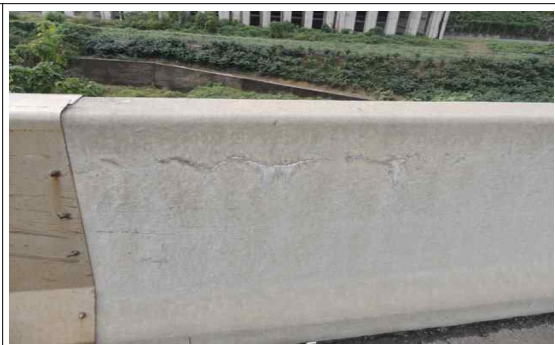
방호벽 하행선 S1 균열부 백태

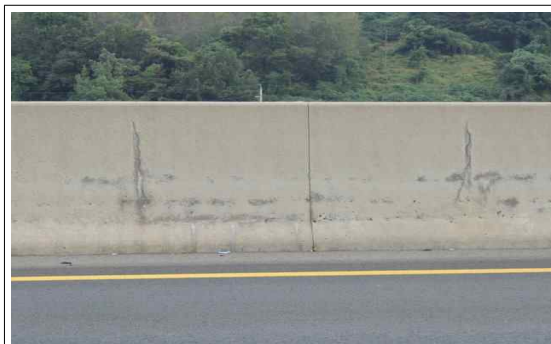
중분대 하행선 S2 균열부 백태

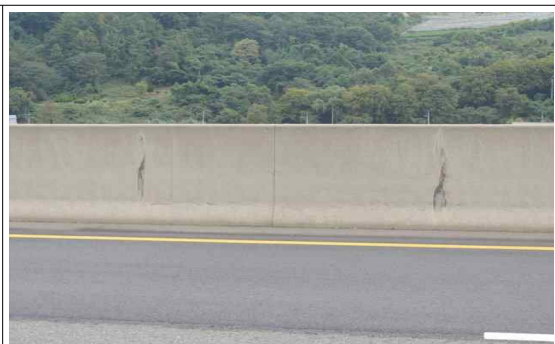
중분대 하행선 S4 균열부 백태

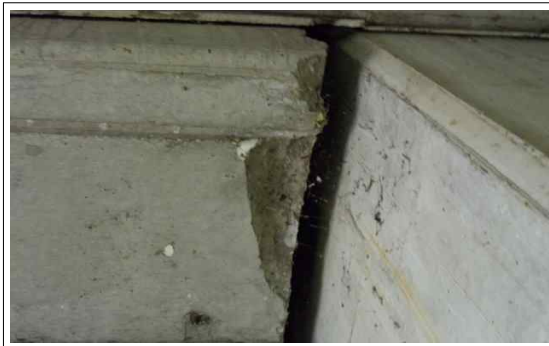
바닥판하면 상행선 S1(A1) 콘크리트 파손

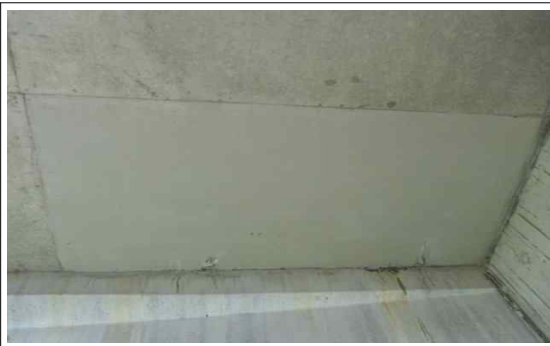
바닥판하면 상행선 S2 균열 보수

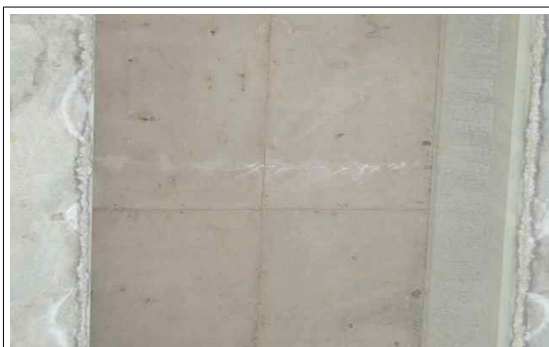
바닥판하면 하행선 S2 균열부 백태

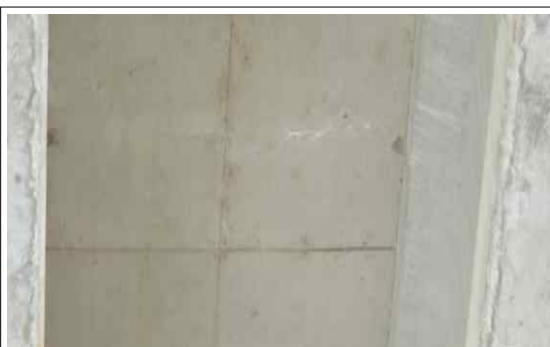
바닥판하면 하행선 S3 균열부 백태

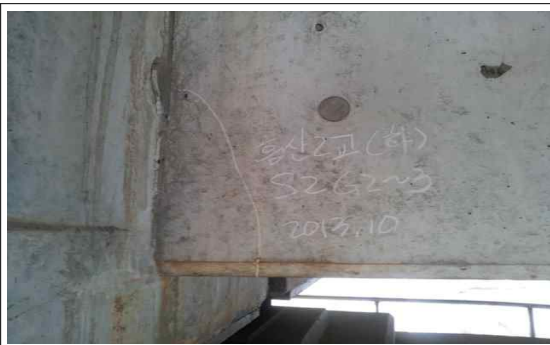
주형 상행선 S3 G2 플레이트 매립부 파손

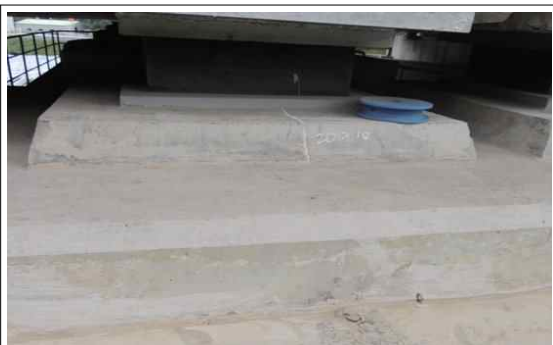
교량받침 상행선 P4 SH10 무수축물탈 균열 (CW=0.1mm)

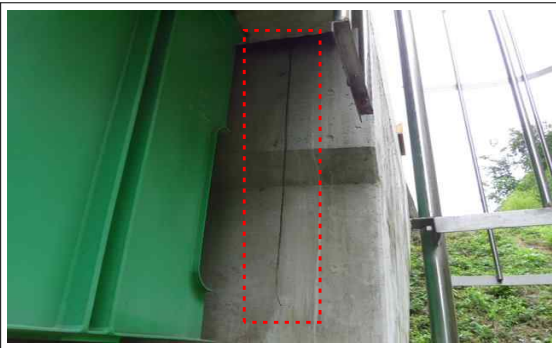
배수시설 상행선 S7(A2) 유도배수관 길이부족

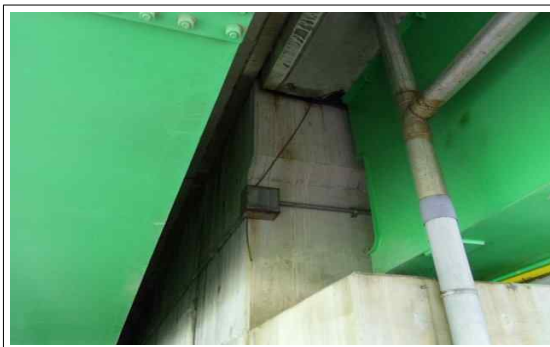
배수시설 하행선 S1(A1) 유도배수관 길이부족

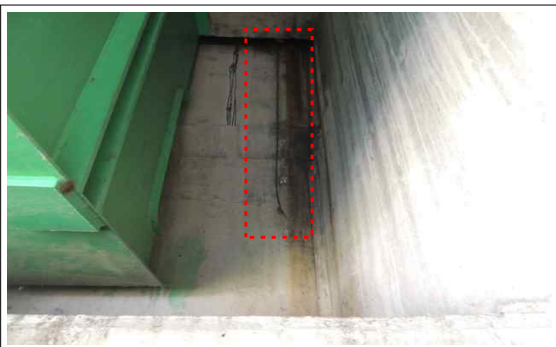
배수시설 하행선 S2(A2) 유도배수관 길이부족

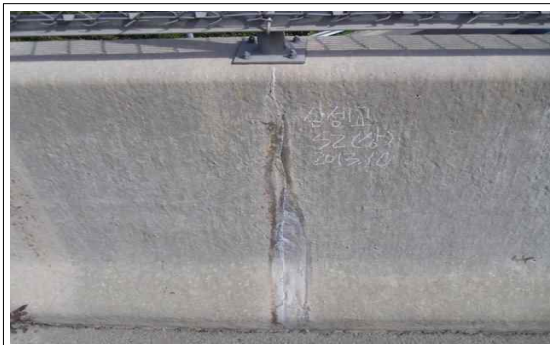
방호벽 상행선 S2 수직균열(CW=0.1mm)

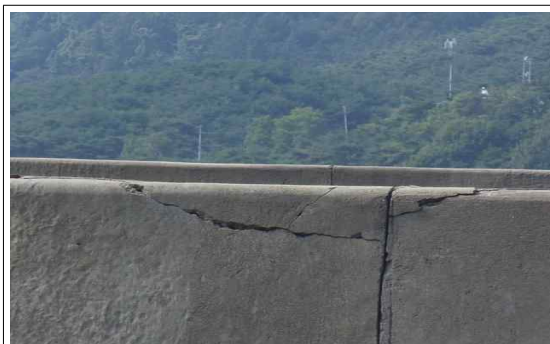
중분대 상행선 S7 콘크리트 파손

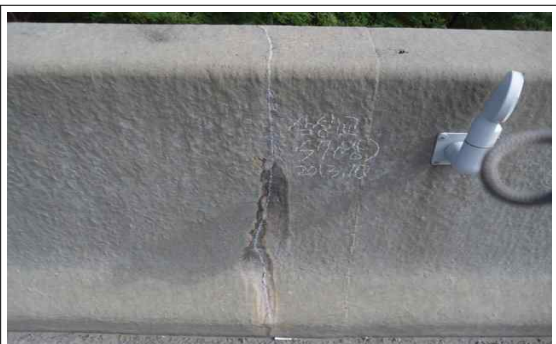
방호벽 상행선 S7 수직균열(CW=0.1mm)

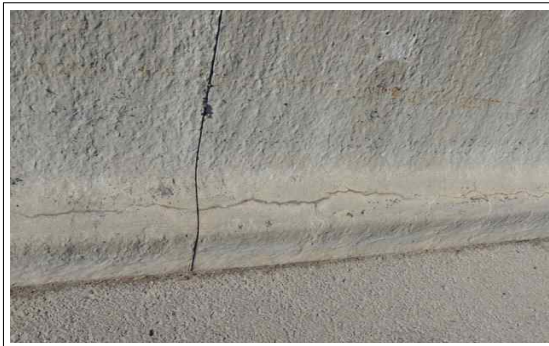
방호벽 하행선 S1 수평균열(CW=0.1mm)

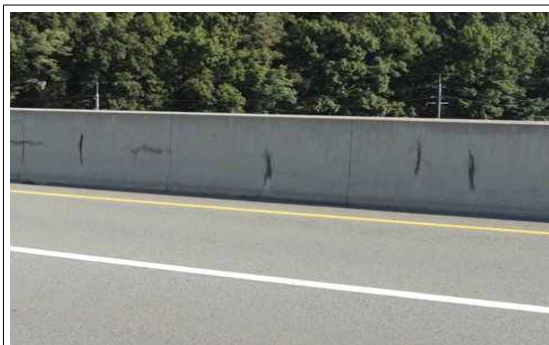
중분대 하행선 S5 균열부 백태

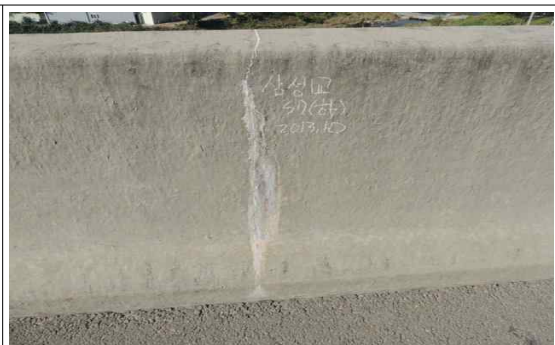
방호벽 하행선 S7 균열부 백태

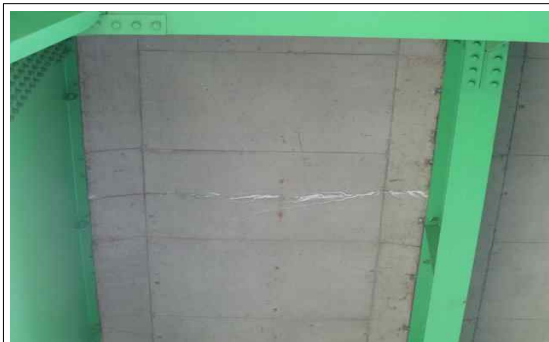
바닥판하면 상행선 S1 균열부 백태

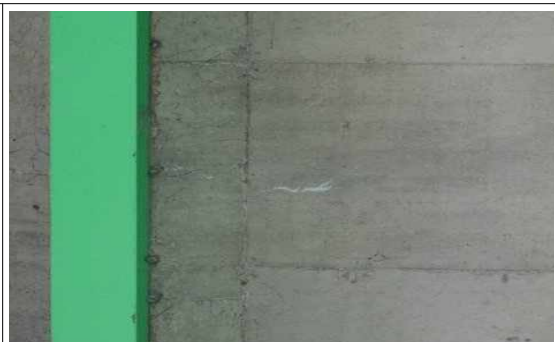
바닥판하면 상행선 S7 균열부 백태

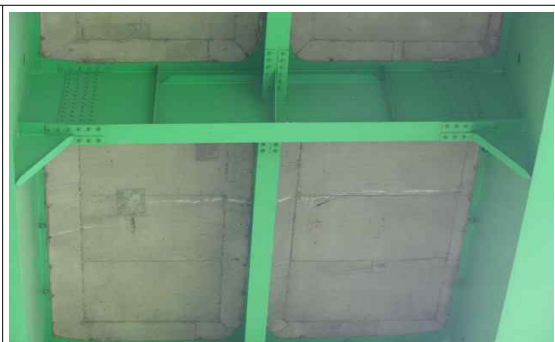
바닥판하면 하행선 S6 균열부 백태

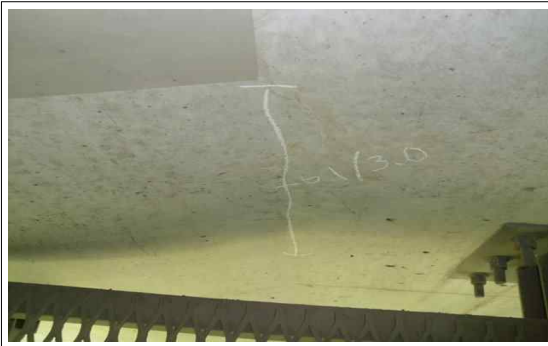
교각 상행선 P5 코핑부 수직균열(CW=0.1mm)

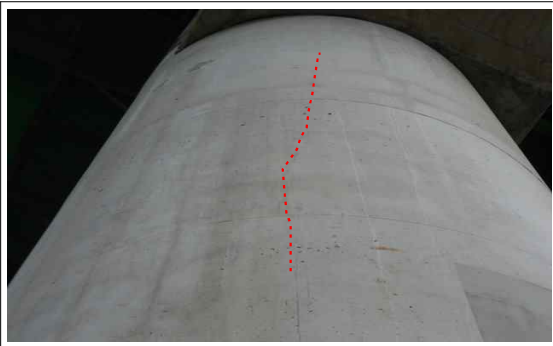
교각 하행선 P3 기둥부 수직균열(CW=0.3mm)

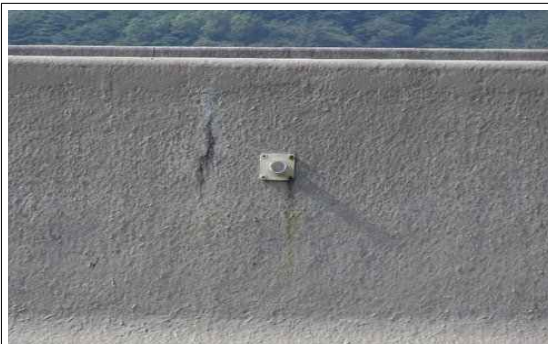
부대시설 상행선 중분대 S7 텔리네이터 파손

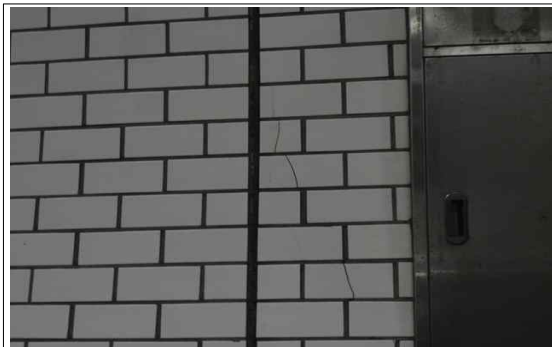
하상행선 측벽부 S77 타일균열

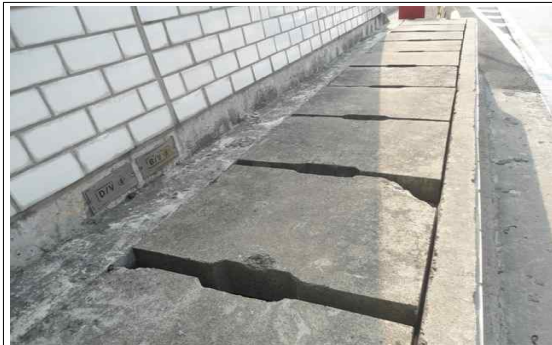
상행선 공동구 S1 덮개파손

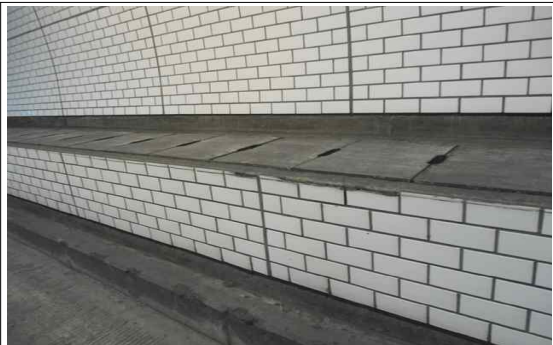
상행선 공동구 S12 측면 타일 파손

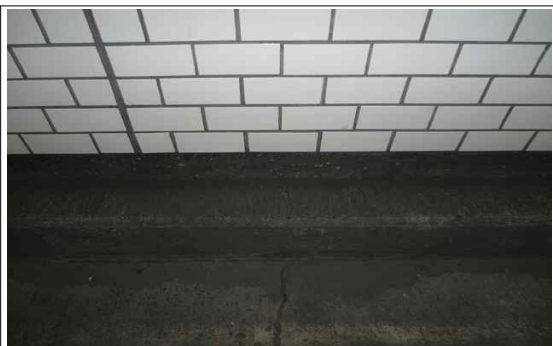
상행선 공동구 S97 균열

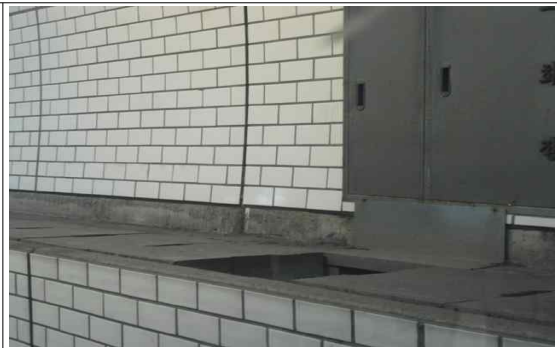
하행선 공동구 S143 덮개탈락

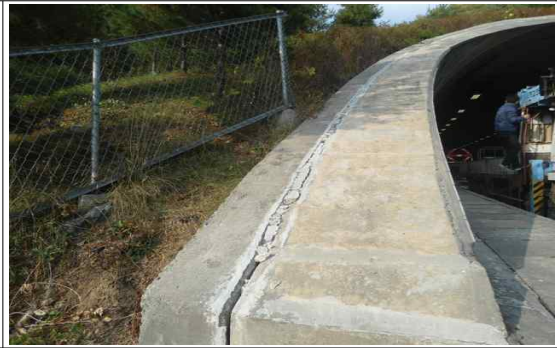
하행선 갭문 시점부 이격 및 파손

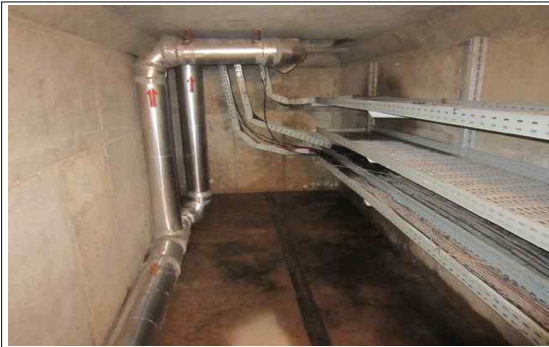
공동구내부 A면 천정부  
연결홀 누수 및 체수 (STA.0+0)

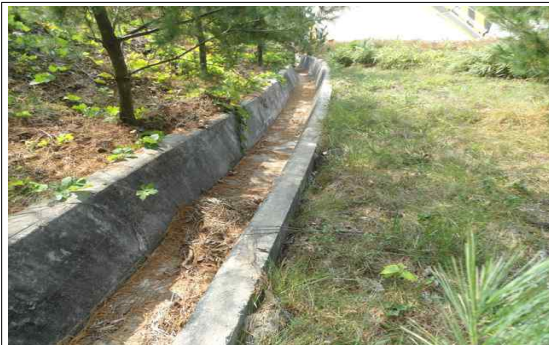
사면(시점부-우측) STA.58+ 640  
산마루측구 토사유실

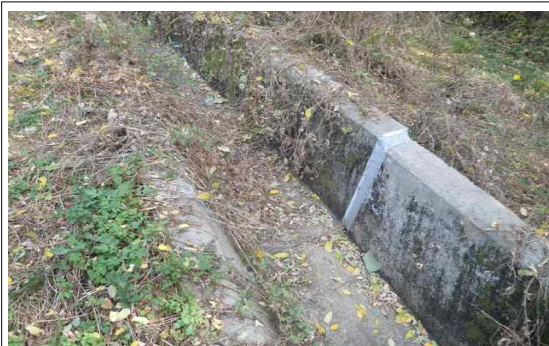
사면(시점부-우측) STA.58+ 670  
산마루측구 단차

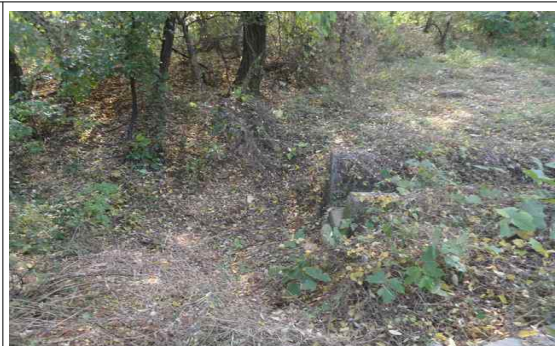
사면(시점부-우측) STA.58+ 670  
산마루측구 미설치 경계부

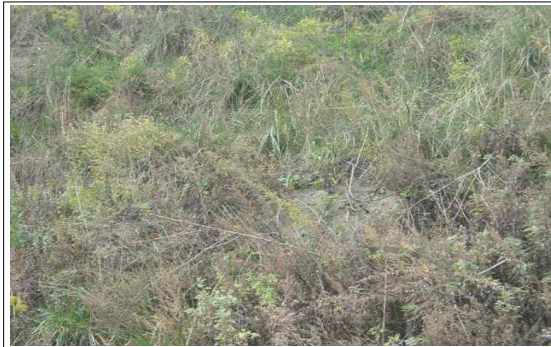
사면(중점부-정면) STA.0+ 0  
2단 녹생토유실

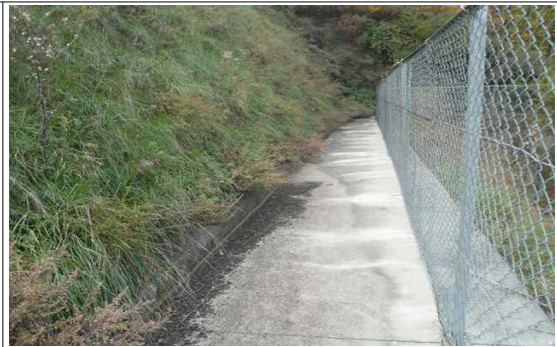
사면(중점부-정면) STA.0+ 30  
1소단배수로 체수흔적

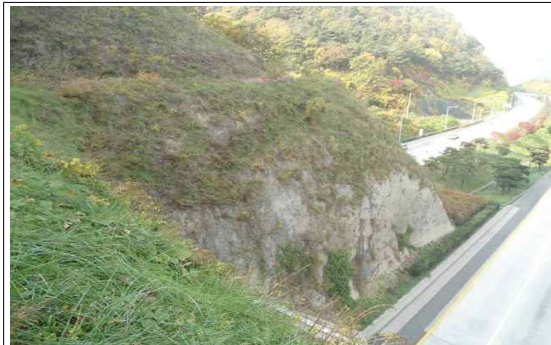
사면(중점부-정면) STA.0-5  
1단 녹생토유실

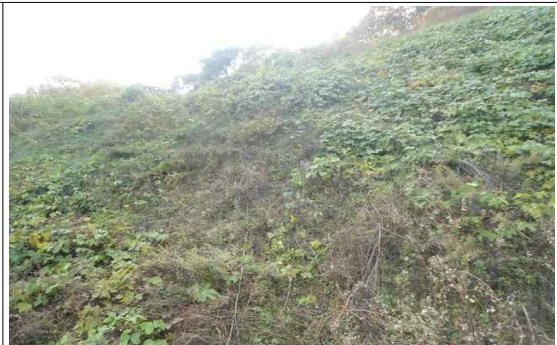
사면(중점부-정면) STA.0-10  
2단 녹생토유실

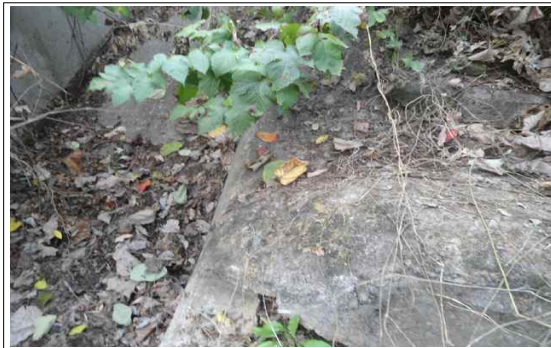
사면(중점부-정면) STA.0-30  
1소단배수로 파손

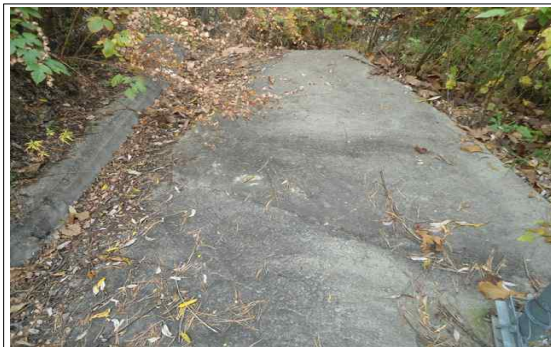
사면(중점부-우측) STA.60+ 270  
1소단배수로 균열

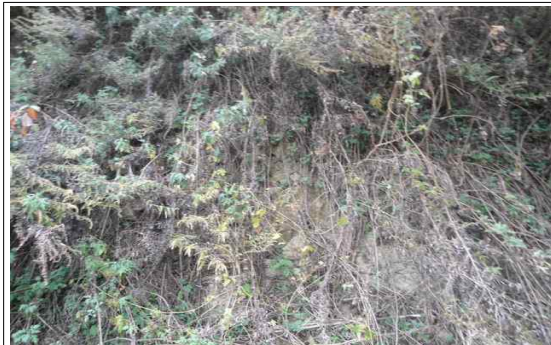
사면(중점부-우측) STA.60+ 270  
2단 녹생토유실

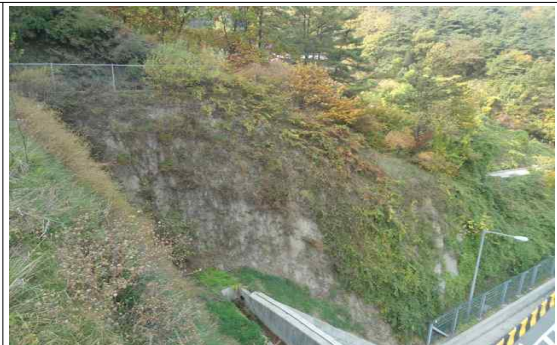
사면(중점부-우측) STA.60+ 290  
1단 녹생토유실

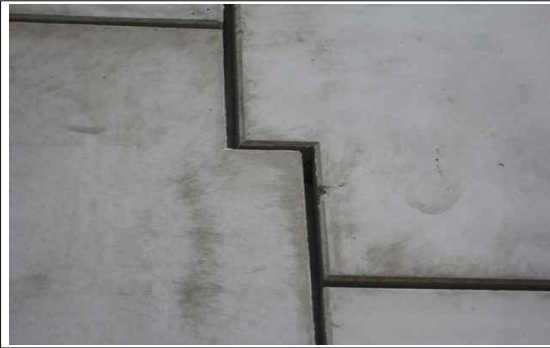
보강토 조립식 옹벽 S2 판넬 파손 (A=0.1X0.1)

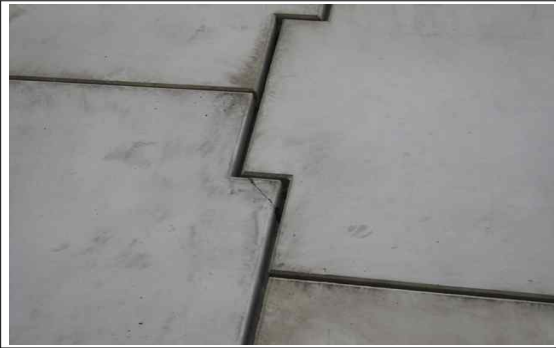
보강토 조립식 옹벽 S4 판넬 파손 (A=0.1X0.1)

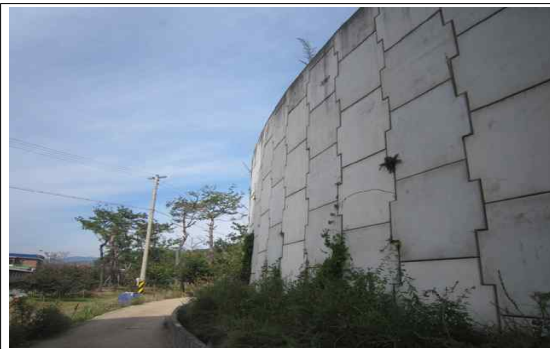
보강토 조립식 옹벽 S8 배부름

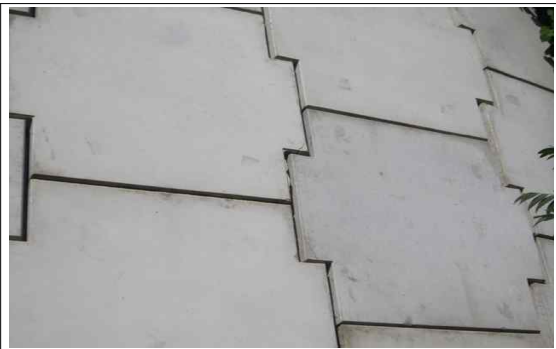
보강토 조립식 옹벽 S11 판넬 파손 (A=0.1X0.1)

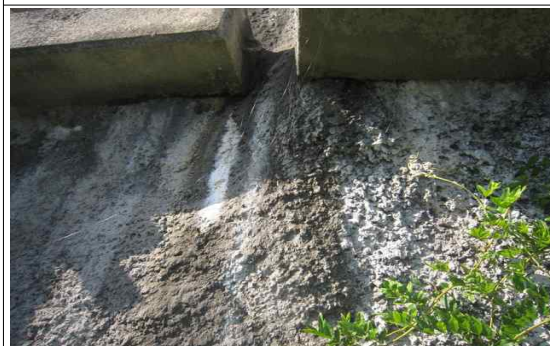
2단 솟크리트 균열 및 백태 (70.80K 지점)

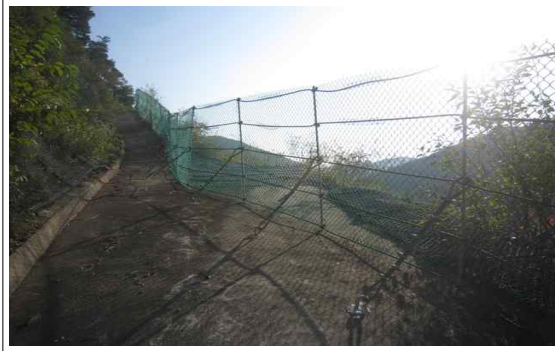
낙석방지울타리로 설치로 인한 3소단배수로 접근불가
