**신대구부산고속도로 1,2종 시설물 정밀점검(5 공구)**

# 손상 현황 사진첩

**[ 1 · 2종 시설물 / 교량 · 옹벽 · 절토사면 ]**

2013. 12.

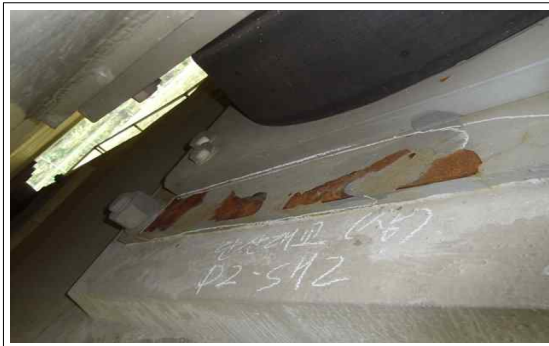
교량받침 상행선 P2 SH2 하부플레이트  
녹발생

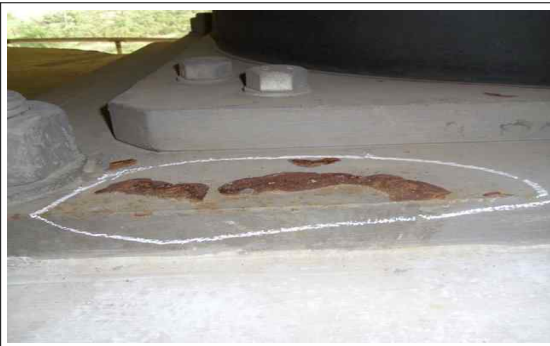
교량받침 상행선 P6 SH1 하부플레이트  
녹발생

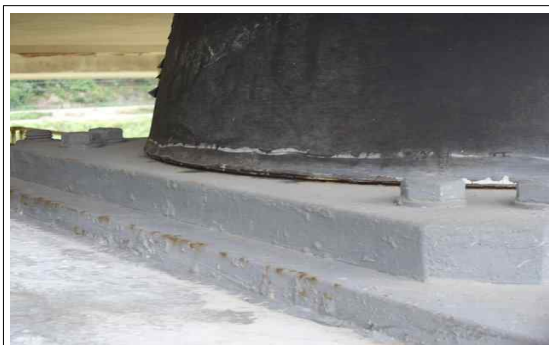
교량받침 상행선 P10 SH4 하부 고무재 드뭇

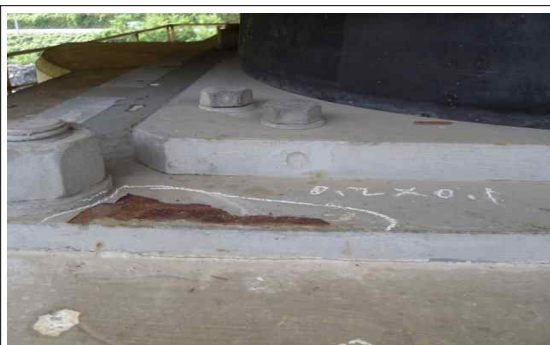
교량받침 상행선 P16 SH2 하부플레이트  
녹발생

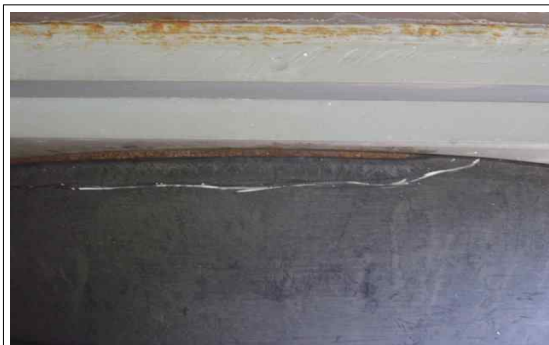
교량받침 상행선 P19 SH2 상부 고무재 들뜸

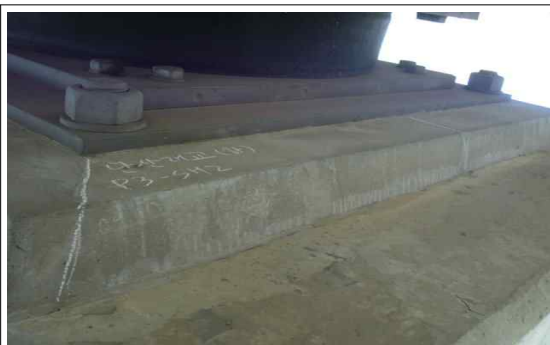
교량받침 하행선 P3 SH2 무수축물탈 균열  
(CW=0.1mm)

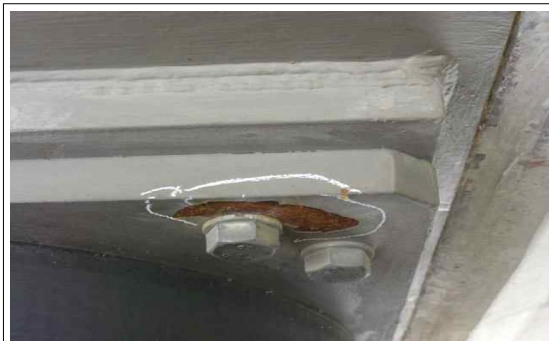
교량받침 하행선 P6 SH1 상부 플레이트  
녹발생

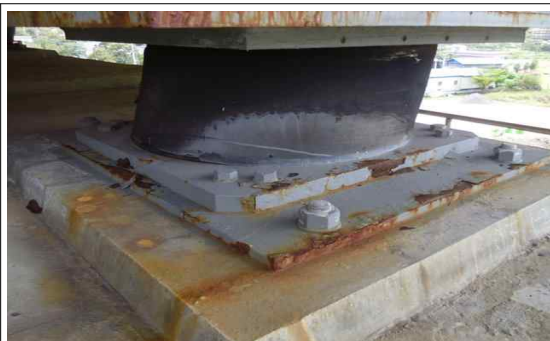
교량받침 하행선 P10 SH1 상, 하부 플레이트  
녹발생

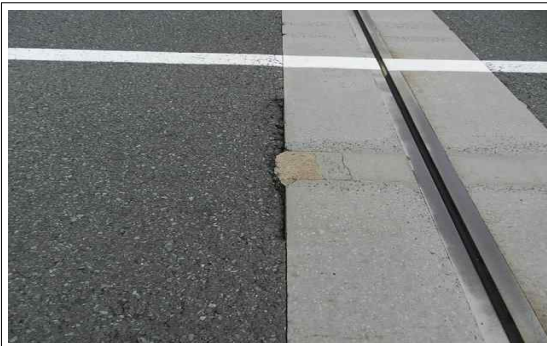
교면포장 하행선 S12(A2) 아스콘 패임

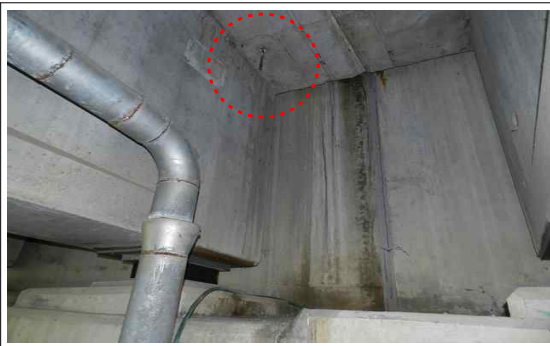
배수시설 상행선 S1(A1) 유도배수관 길이부족

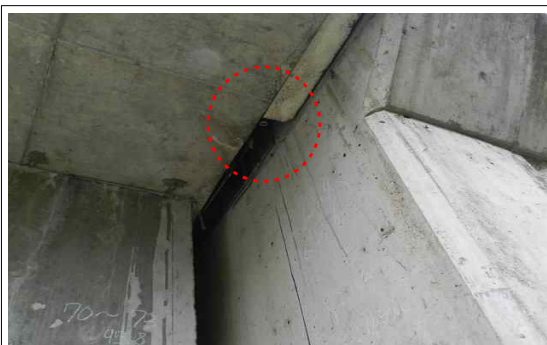
배수시설 하행선 S3(P3) 유도배수관 길이부족

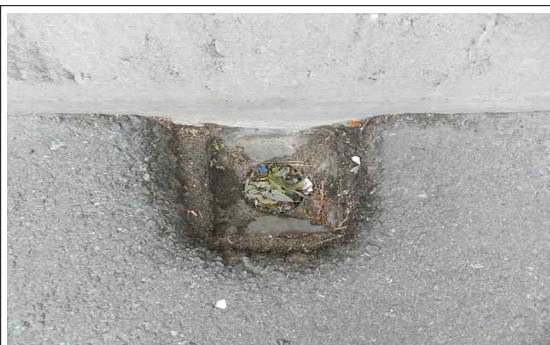
배수시설 하행선 S3 배수구 그레이팅 망실

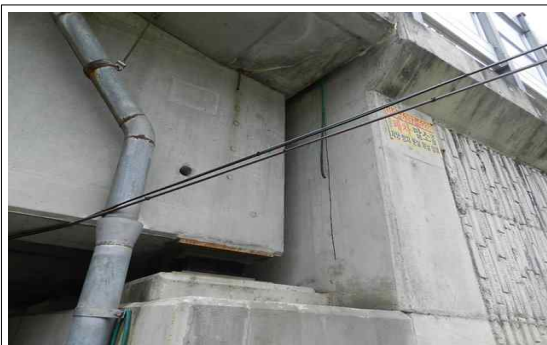
배수시설 하행선 S1(A1) 유도배수관 길이부족

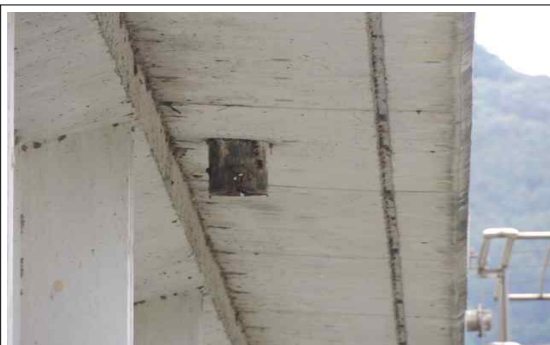
배수시설 하행선 S10 배수관 탈락

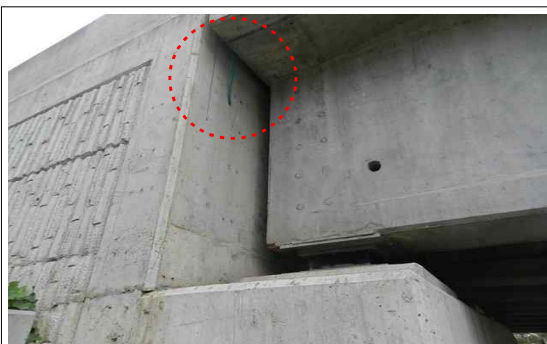
배수시설 하행선 S12(A2) 유도배수관 길이부족

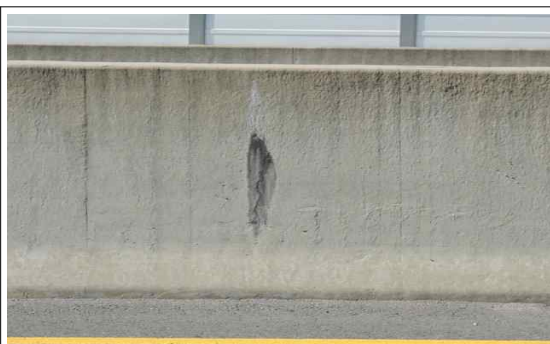
중분대 상행선 S1 균열부 백태

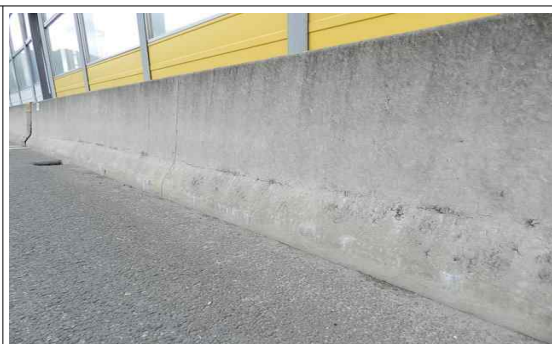
방호벽 하행선 S7 수평균열(CW=0.1mm)

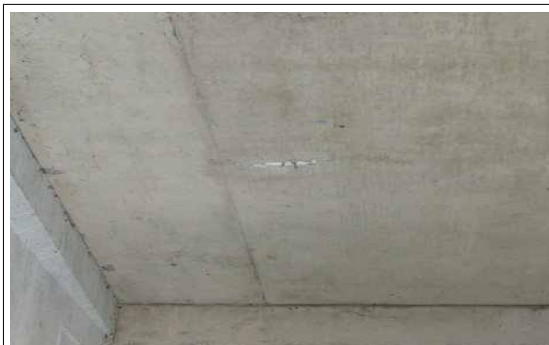
주형 상행선 S3 G1 플레이트 매립부 파손

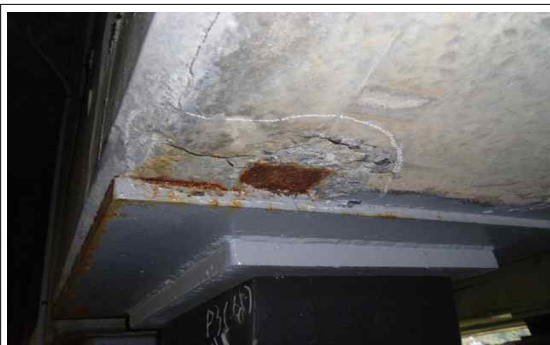
가로보 상행선 S10 G2~G3 콘크리트 파손

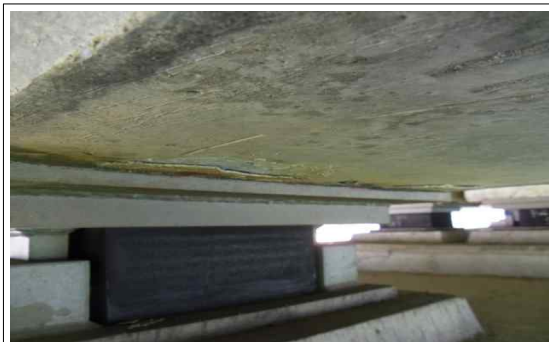
주형 하행선 S7 G1 플레이트 매립부 파손

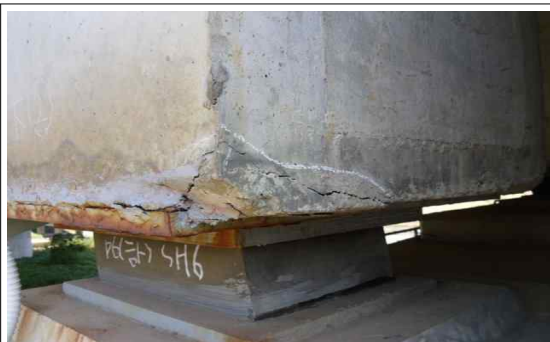
주형 하행선 S12 G1 플레이트 매립부 파손

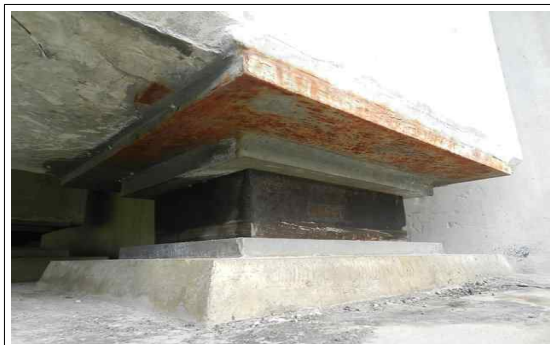
교량받침 하행선 A1 SH1 상부플레이트 녹발생

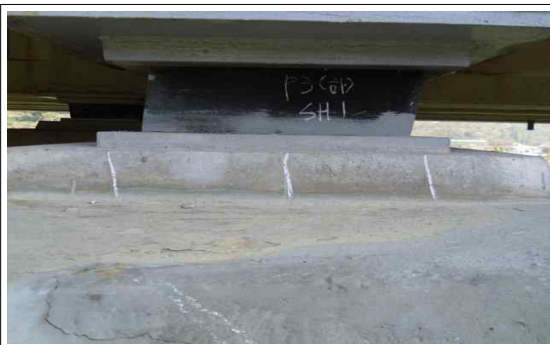
교량받침 하행선 P3 SH1 무수축물탈 균열  
(CW=0.1mm)

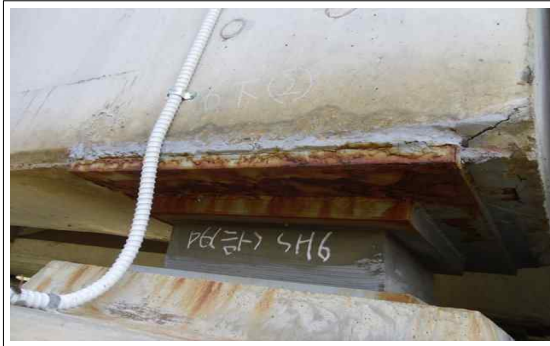
교량받침 하행선 P6 SH6 상부플레이트 녹발생

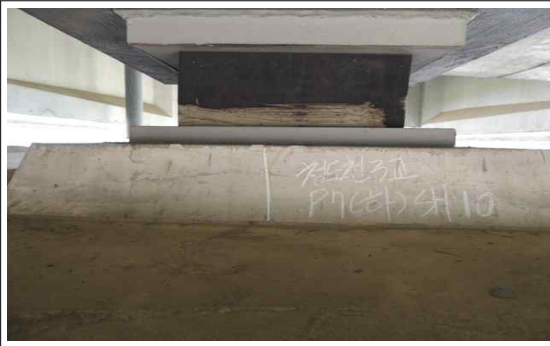
교량받침 하행선 P7 SH10 무수축몰탈 균열 (CW=0.1mm)

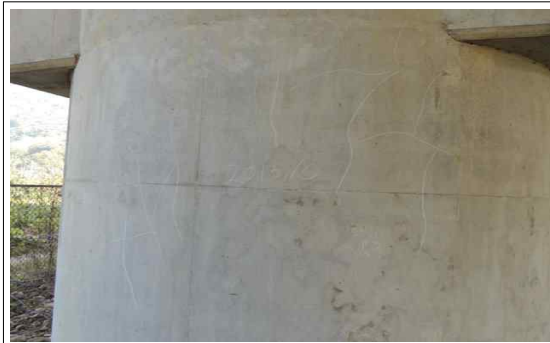
교각 상행선 P3 기둥부 망상균열

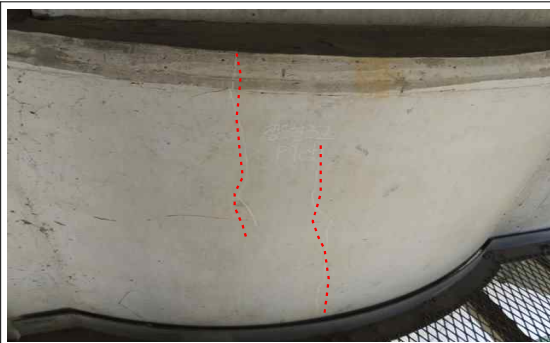
교각 상행선 P7 코핑부 수직균열(CW=0.1mm)

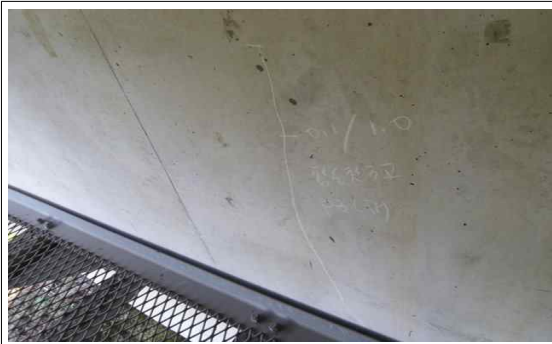
교각 하행선 P3 코핑부 수직균열(CW=0.1mm)

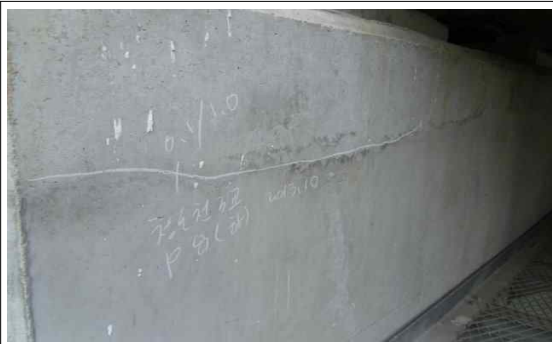
교각 하행선 P8 코핑부 수평균열(CW=0.1mm)

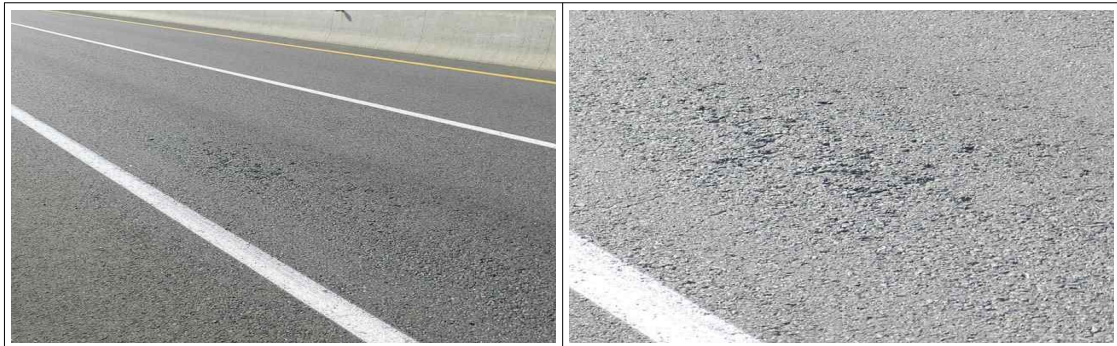
교면포장 상행선 S5 라벨링

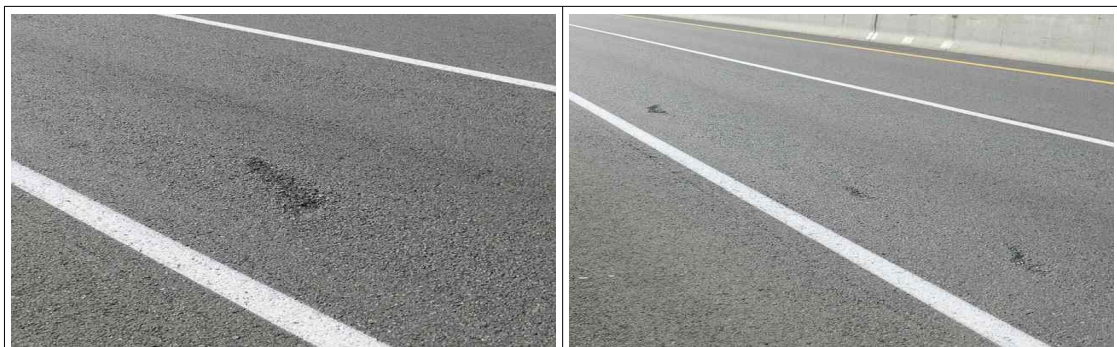
교면포장 상행선 S7 아스콘 패임

교면포장 상행선 S9 아스콘 패임

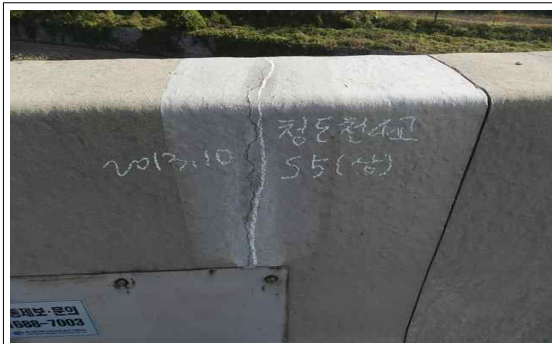
방호벽 상행선 S5 수직균열(CW=0.1mm)

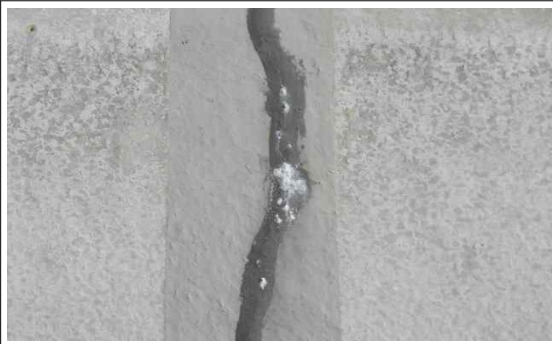
방호벽 하행선 S3 보수부 백태

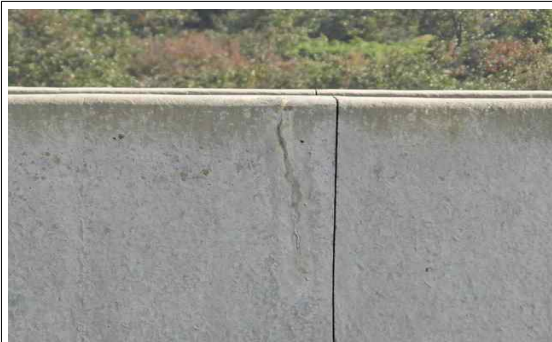
방호벽 하행선 S7 수직균열(CW=0.1mm)

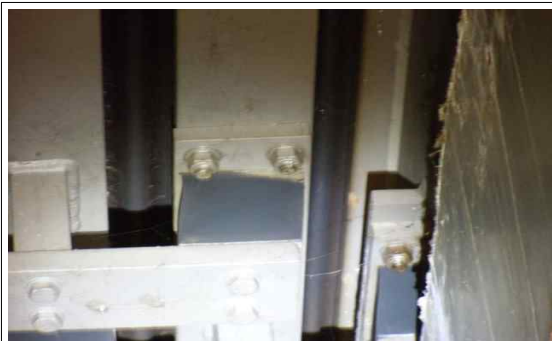
신축이음 상행선 Exp.J1(A1) 고무베어링 탈락

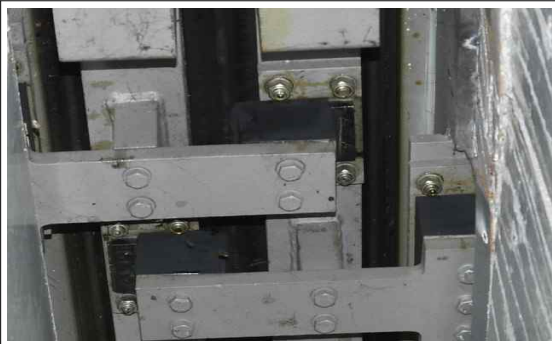
신축이음 하행선 Exp.J1(A1) 고무베어링 탈락

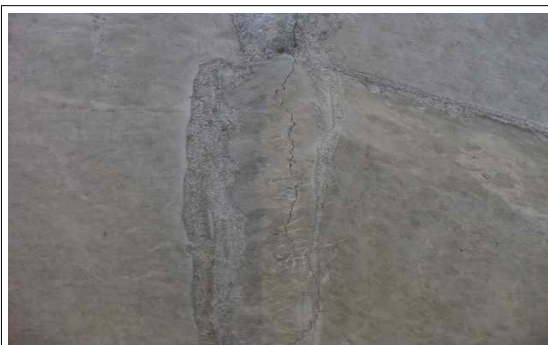
주형외부 상행선 S1 균열(CW=0.3mm)

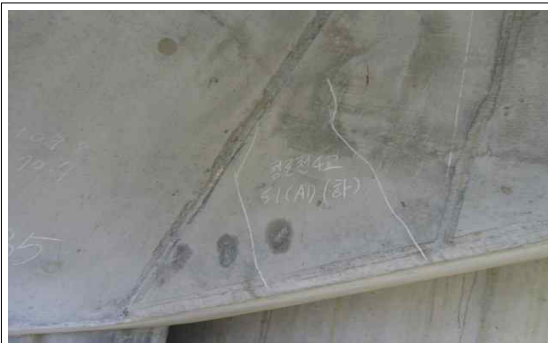
주형외부 상행선 S1 균열(CW=0.2mm)

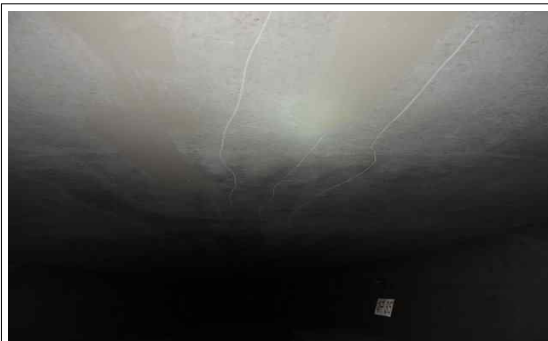
주형내부 상행선 S5 상면 종방향 균열  
(CW=0.1mm)

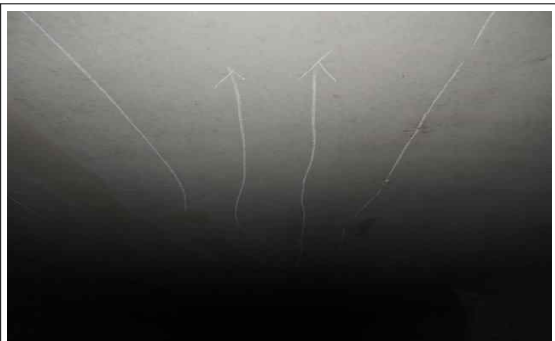
주형내부 상행선 S9 상면 종방향 균열  
(CW=0.1mm)

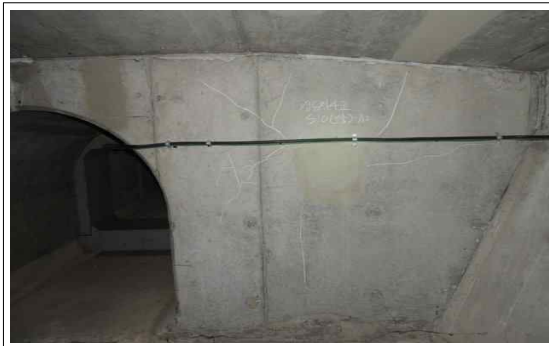
주형내부 상행선 S10 격벽(대구) 망상균열

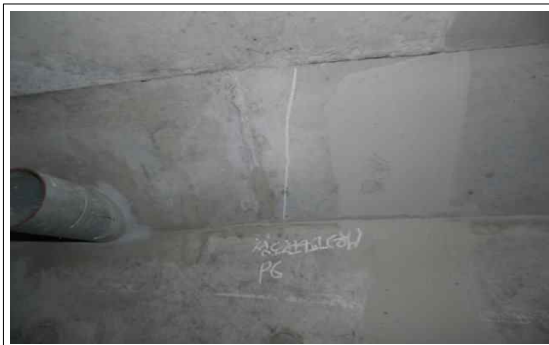
주형내부 하행선 S6 격벽(대구) 균열  
(CW=0.1mm)

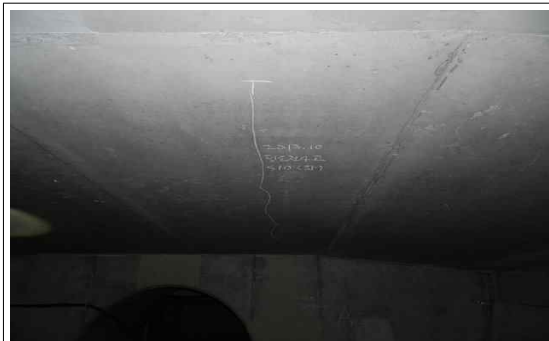
주형내부 하행선 S10 상면 종방향 균열  
(CW=0.1mm)

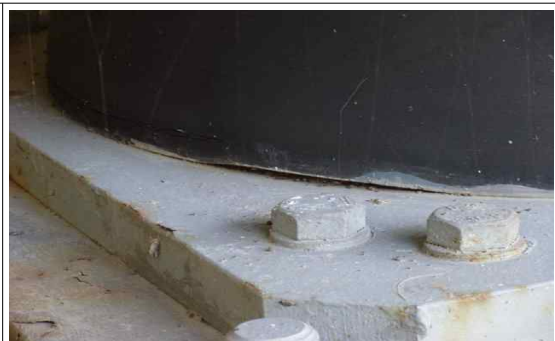
교량받침 상행선 A1 SH2 하부 고무재 들뜸

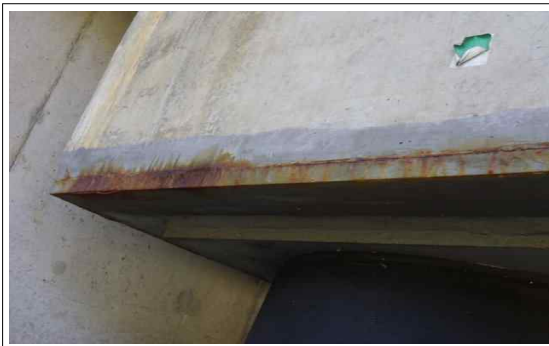
교량받침 상행선 A1 SH2 상부플레이트 녹발생

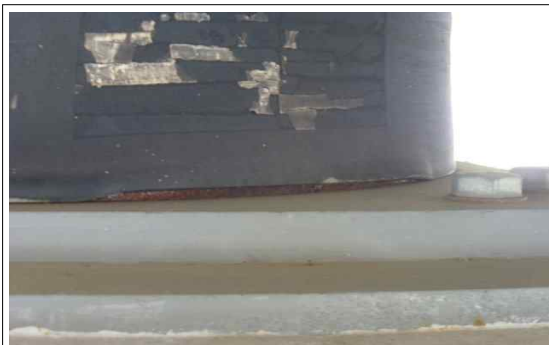
교량받침 상행선 P1 SH1 하부 고무재 들뜸

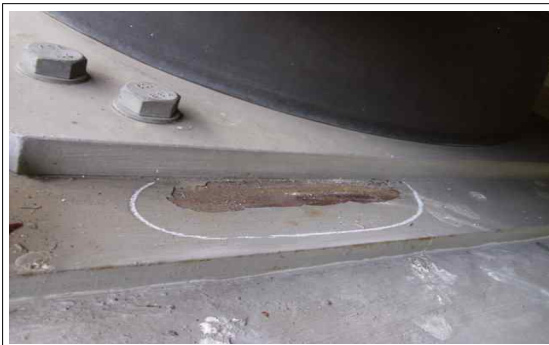
교량받침 상행선 P9 SH2 하부플레이트 녹발생

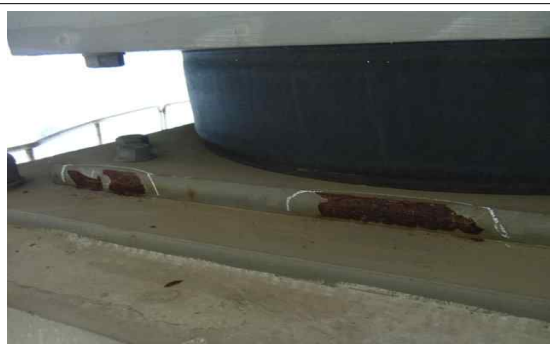
교량받침 하행선 P6 SH2 하부플레이트 녹발생

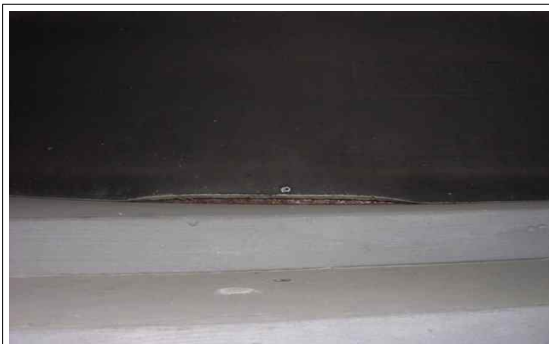
교량받침 하행선 P8 SH1 하부 고무재 들뜸

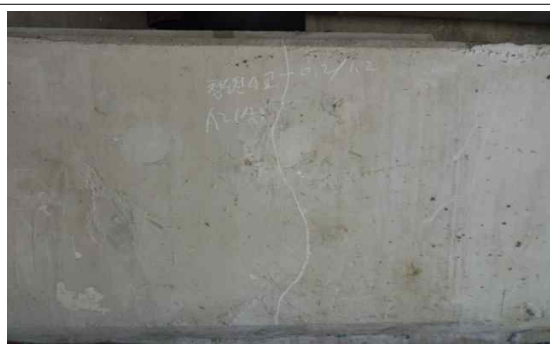
교대 상행선 A2 구체 수직균열(CW=0.2mm)

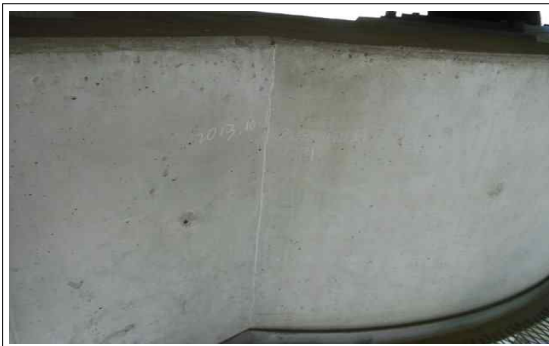
교각 상행선 P1 코핑부 수직균열  
(CW=0.1mm)

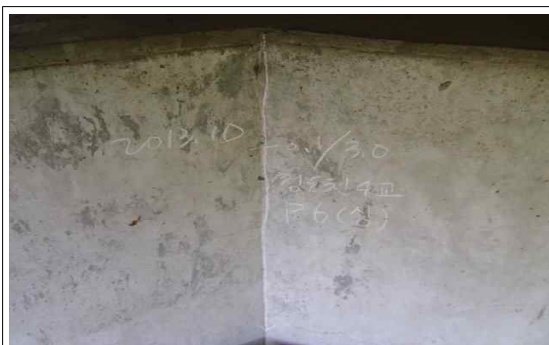
교각 상행선 P6 코핑부 수직균열  
(CW=0.1mm)

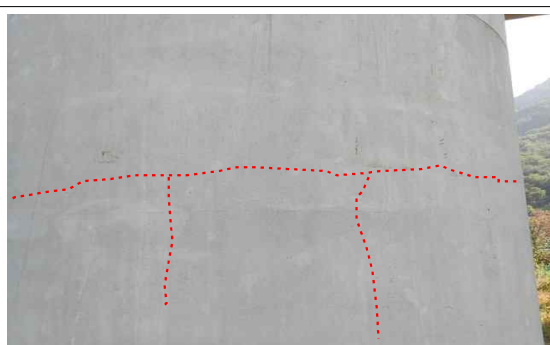
교각 하행선 P2 기둥부 수직, 수평균열  
(CW=0.1mm)

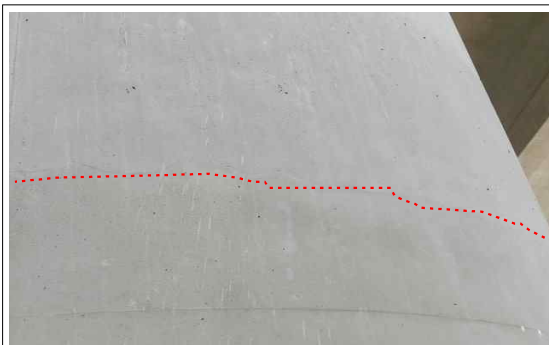
교각 하행선 P5 기둥부 수평균열  
(CW=0.1mm)

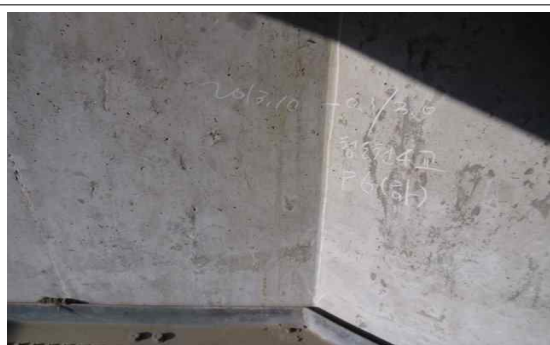
교각 하행선 P6 코핑부 수직균열  
(CW=0.1mm)

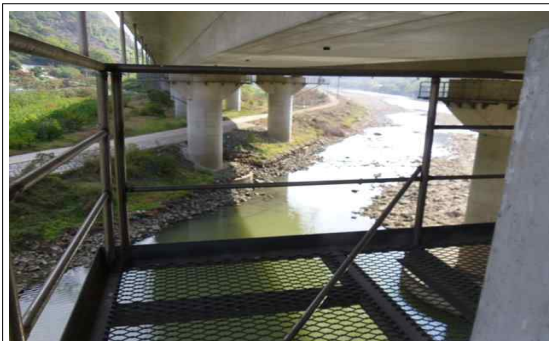
부대시설 상행선 P4 점검로 난간파손

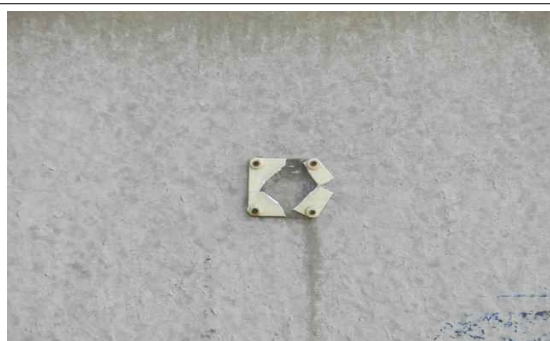
부대시설 하행선 S2 텔리네이터 파손

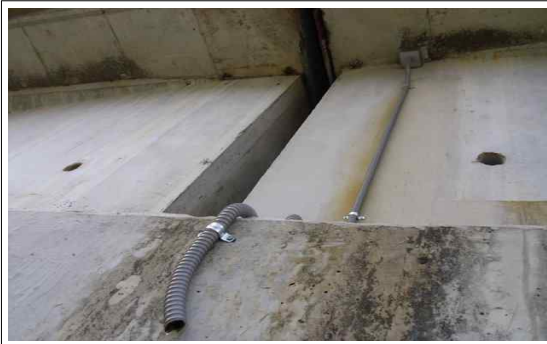
배수시설 상행선 S7(P6) 유도배수관 보수

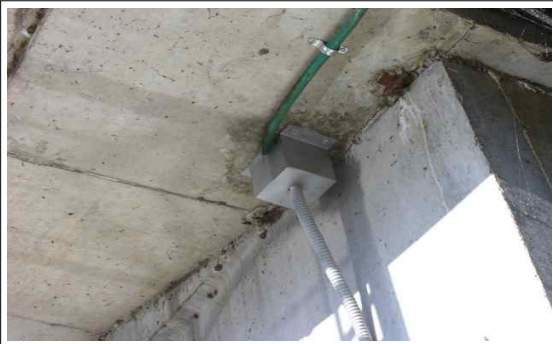
배수시설 하행선 S7(P6) 유도배수관 보수

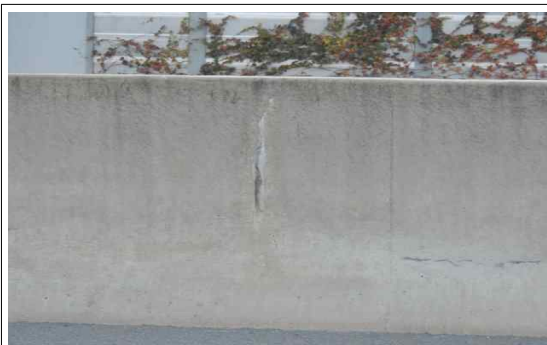
중분대 상행선 S1 균열부 백태

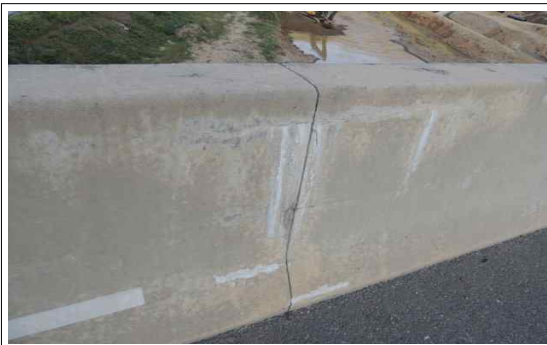
방호벽 상행선 S6 균열부 백태

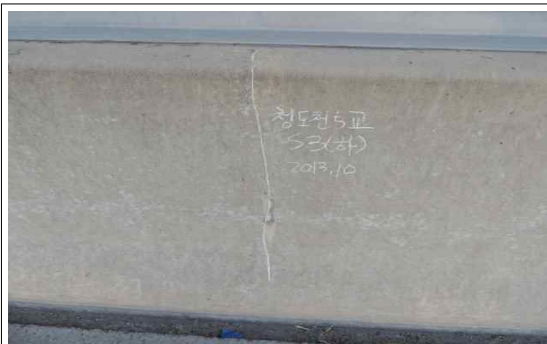
방호벽 하행선 S3수직균열(CW=0.1mm)

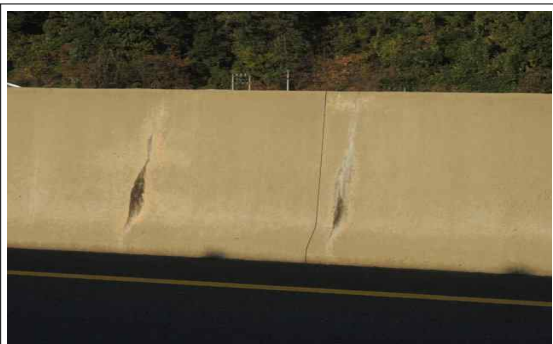
중분대 하행선 S4 균열부 백태

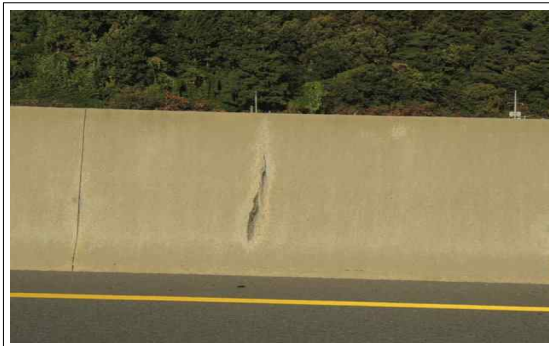
중분대 하행선 S6 균열부 백태

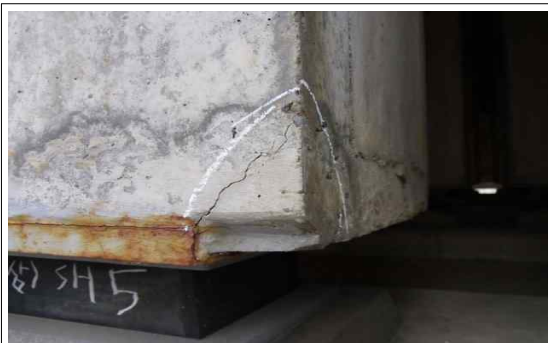
주형 상행선 S8 G5 플레이트 매립부 파손

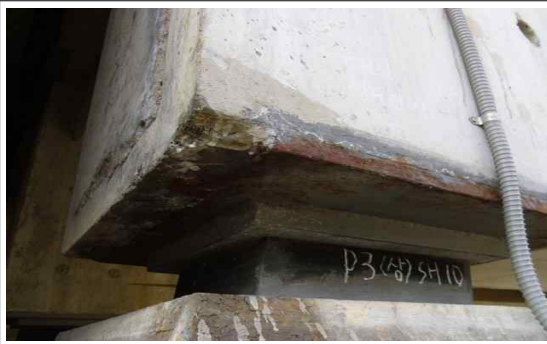
교량받침 상행선 P3 SH10 상부플레이트 녹발생

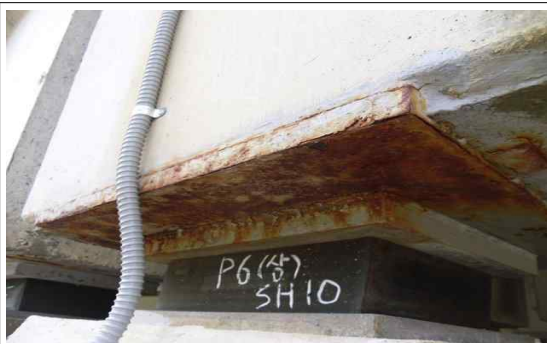
교량받침 상행선 P6 SH10 상부플레이트 녹발생

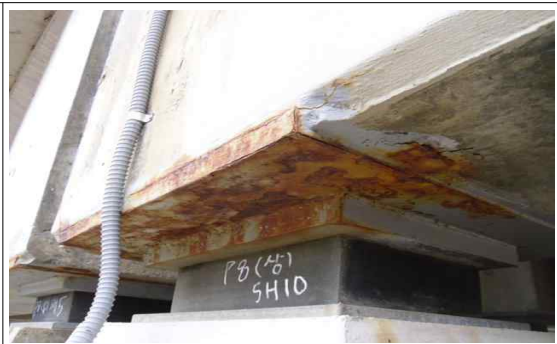
교량받침 상행선 P8 SH10 상부플레이트 녹발생

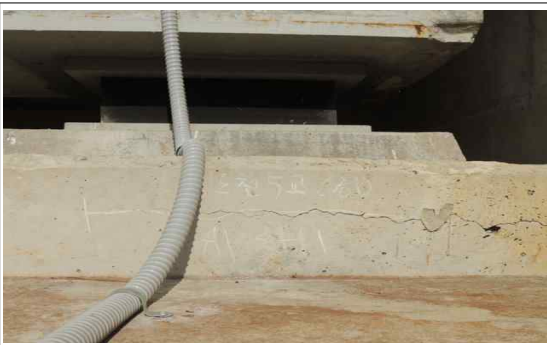
교량받침 하행선 A1 SH1 받침콘크리트 균열 (CW=0.1mm)

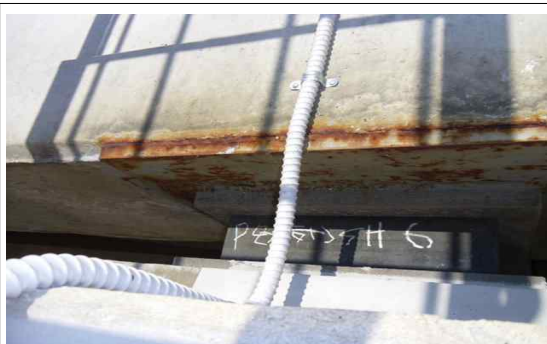
교량받침 하행선 P8 SH6 상부플레이트 녹발생

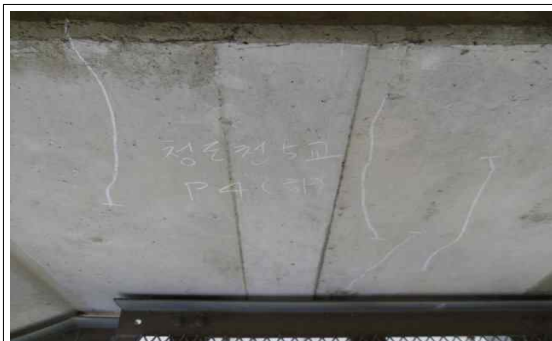
교각 하행선 P4 코핑부 수직균열  
(CW=0.1mm)

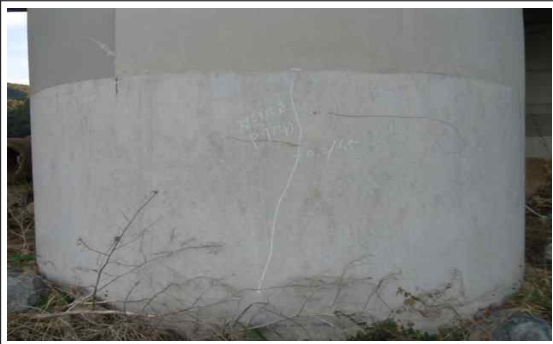
교각 하행선 P7 코핑부 수직균열  
(CW=0.2mm)

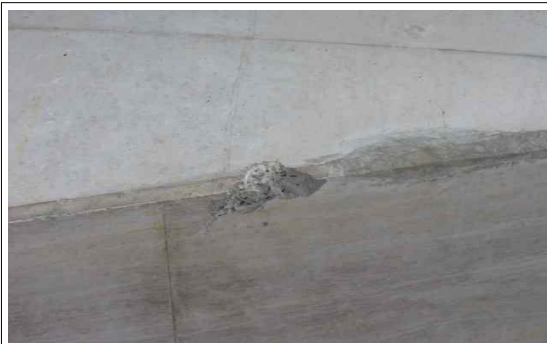
교각 하행선 P7 기둥부 수직균열  
(CW=0.2mm)

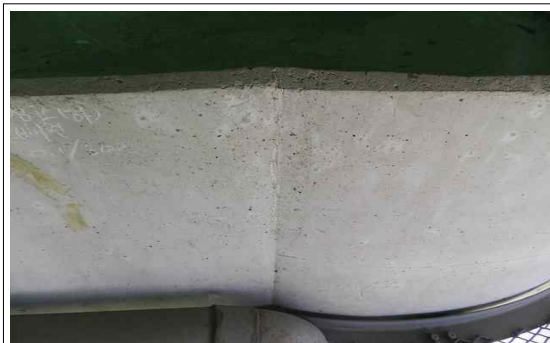
교각 하행선 P2 수직균열(CW=0.2mm)

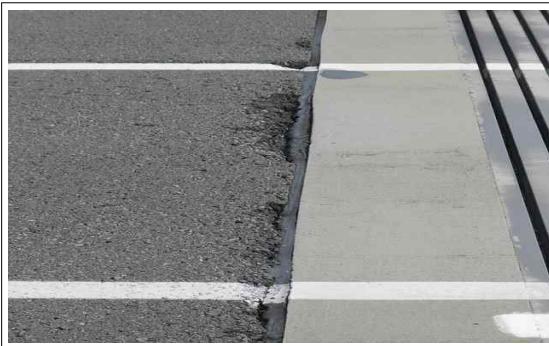
교면포장 하행선 S11(P10) 아스콘 패임

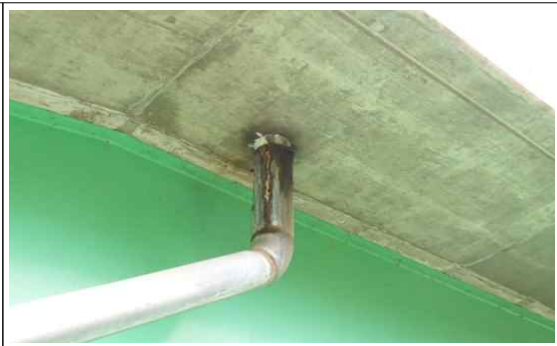
배수시설 상행선 S1 배수관 녹발생

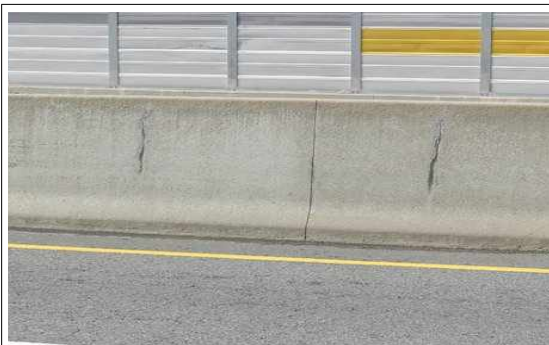
중분대 상행선 S5 균열부 백태

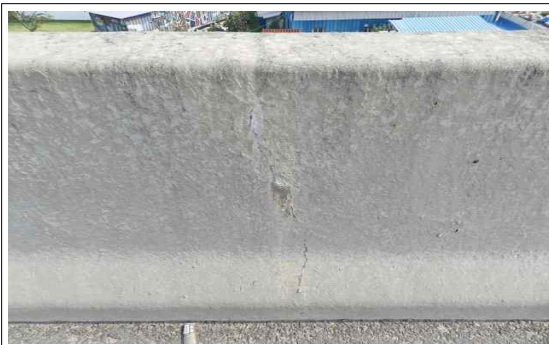
방호벽 상행선 S12 수직균열(CW=0.2mm)

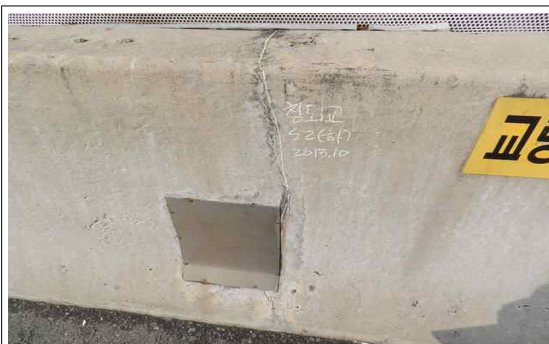
방호벽 하행선 S2 수직균열(CW=0.3mm)

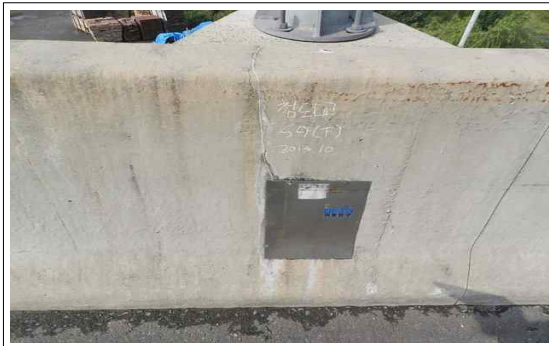
방호벽 하행선 S9 수직균열(CW=0.2mm)

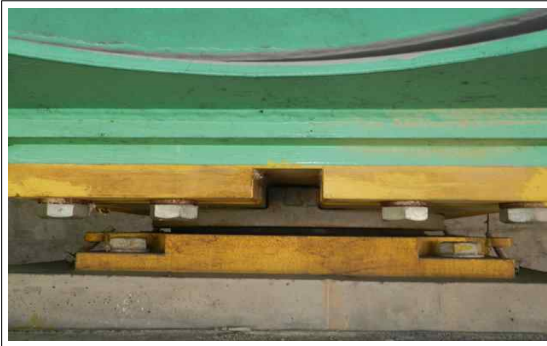
교량받침 상행선 A1 SH1 상부플레이트  
와셔 녹발생

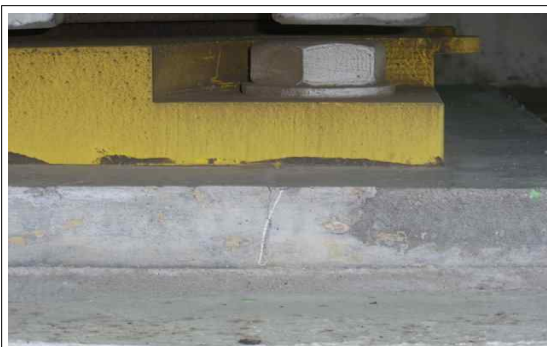
교량받침 하행선 P7 SH1 무수축물탈 균열  
(CW=0.1mm)

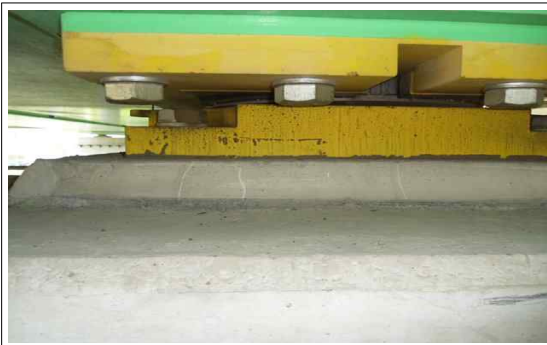
교량받침 하행선 P14 SH2 무수축물탈 균열  
(CW=0.1mm)

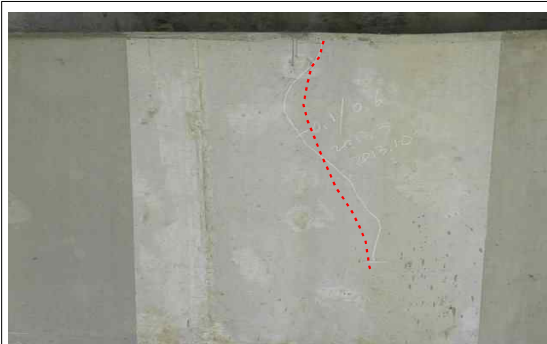
교대 하행선 A2 구체 수직균열(CW=0.1mm)

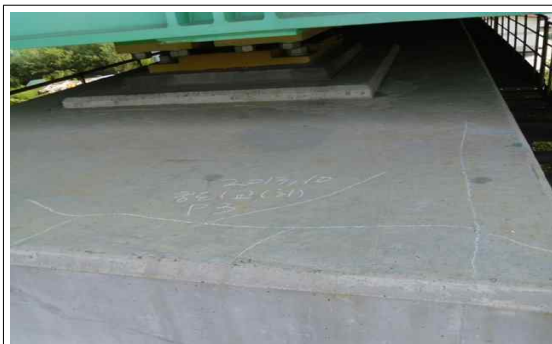
교각 하행선 P3 코핑부 망상균열

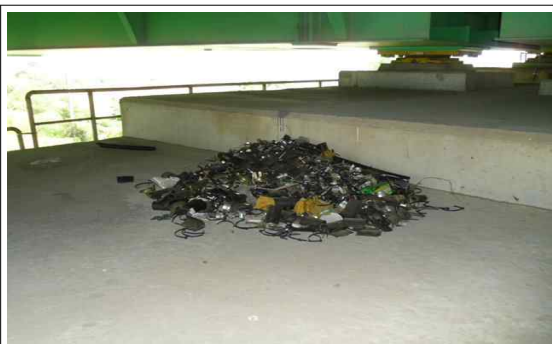
교각 하행선 P5 코핑부 폐자재 적치

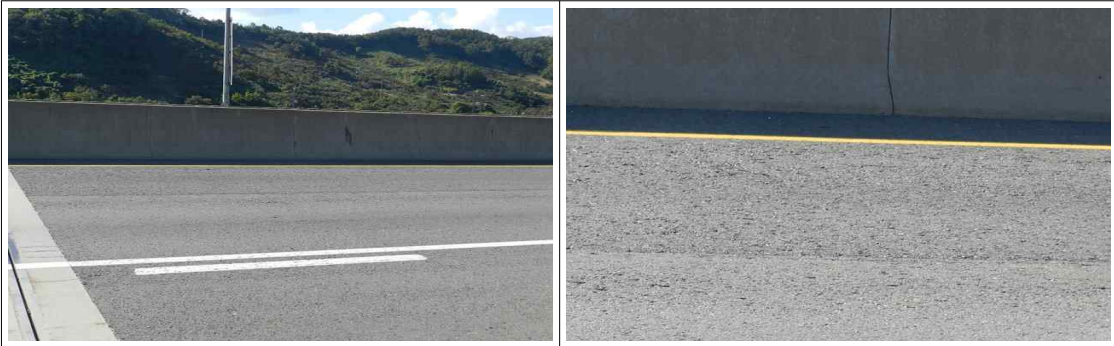
교면포장 상행선 S1 라벨링

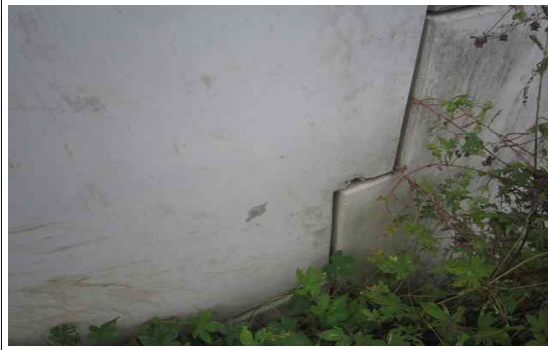
보강토 조립식 옹벽 S1 판넬 파손
