# 신대구부산고속도로 1,2종 시설물 정밀점검(6공구)

## 손상 현황 사진첩

[ 1·2종 시설물 / 교량·터널·옹벽·절토사면 ]

2013. 12.

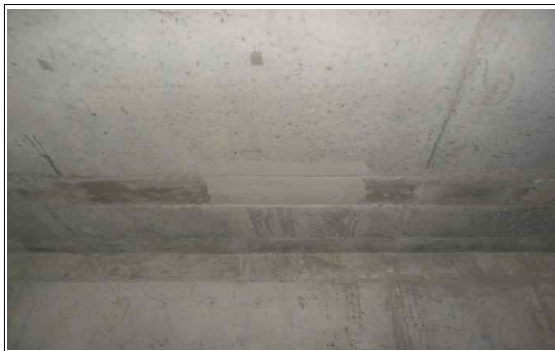
상행선 S5 주형내부 상면 백태 보수

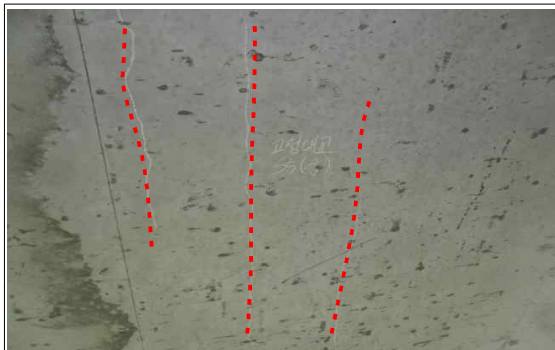
상행선 S5 주형외부 하부 슬래브  
종방향 균열 (폭0.2mm)

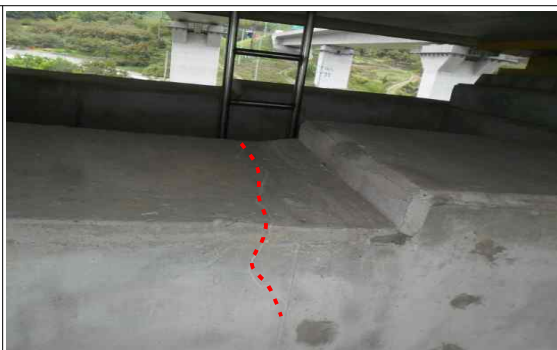
상행선 P3 코핑 상면  
균열 (폭0.2mm)

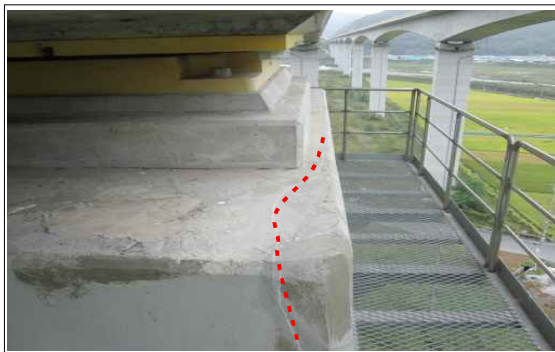
하행선 P3 코핑 상면 균열 (폭0.2mm)

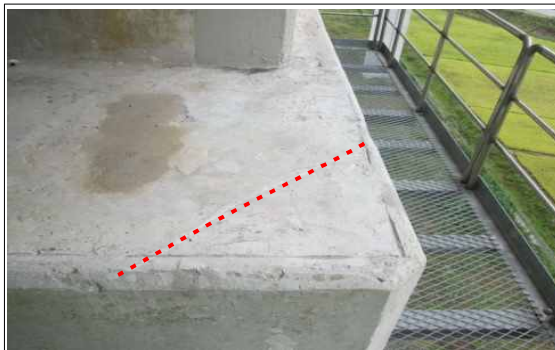
하행선 P5 코핑 상면 균열 (폭0.2mm)

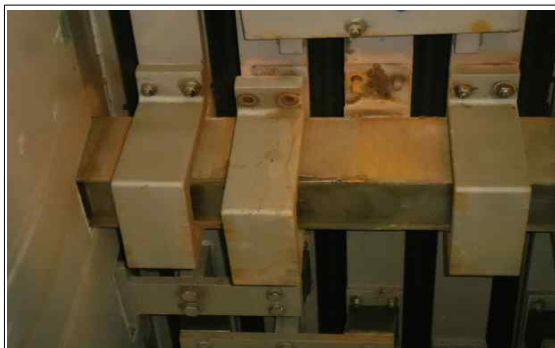
상행선 P2 신축이음  
지지대 탈락 및 진동 발생

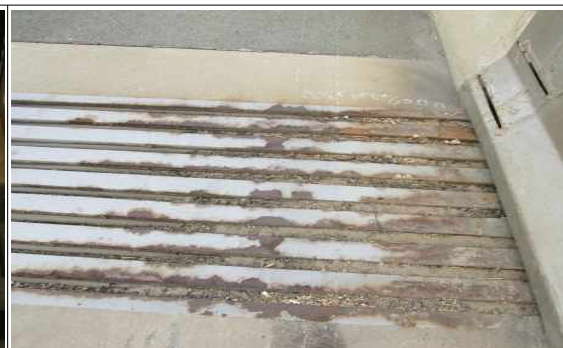
상행선 A2 신축이음  
본체 녹발생 및 이물질 퇴적

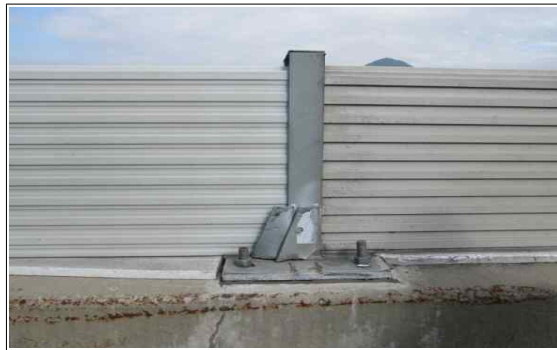
상행선 S4 방음벽 지주대 Rib 파손

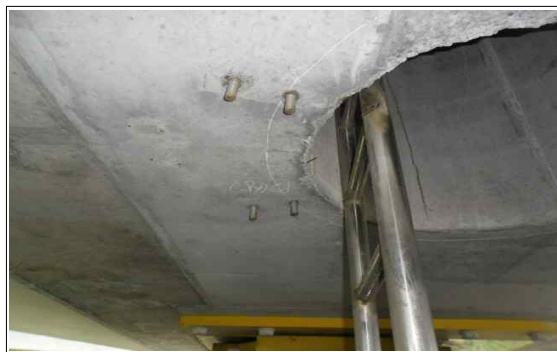
상행선 P3 점검사다리 수평지지대 탈락

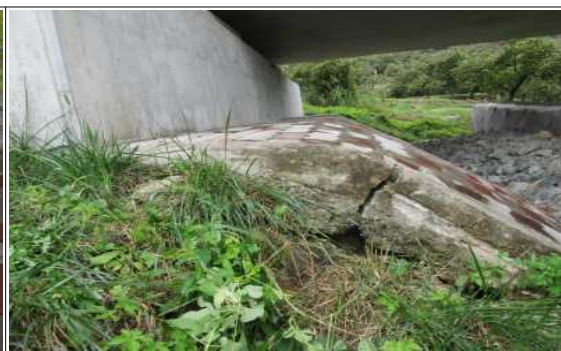
하행선 A1 법면 콘크리트 파손

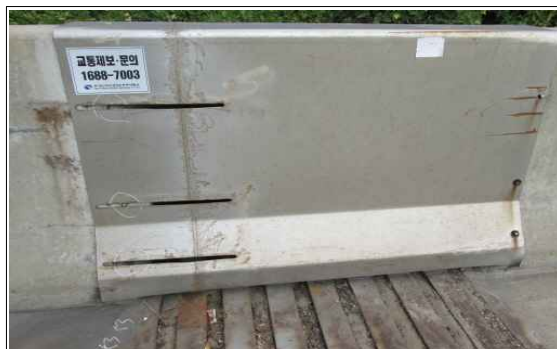
상행선 A2측 차수판 앵커볼트 탈락

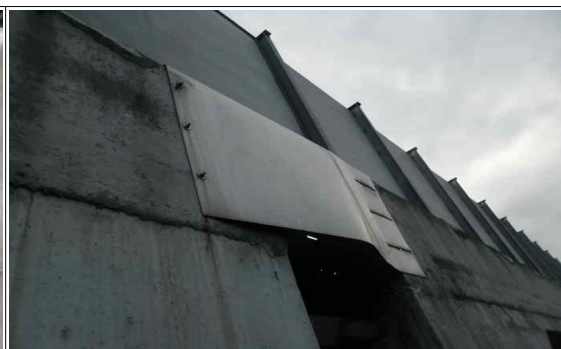
하행선 A2측 차수판  
변형 및 앵커볼트 탈락

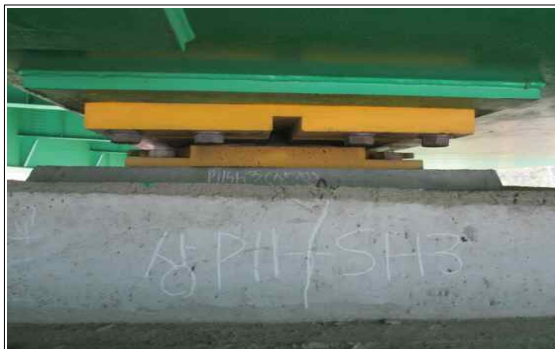
상행선 P11 SH3  
받침콘크리트 균열 (폭0.1mm)

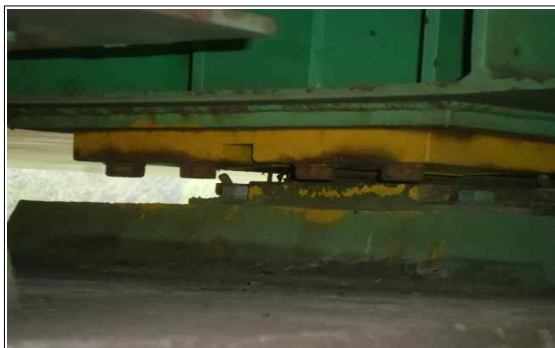
하행선 P8 SH5  
Plate 도장손상 및 녹발생

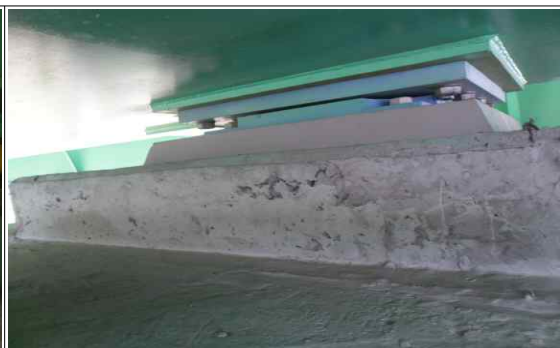
하행선 P10 SH2  
받침콘크리트 재료분리

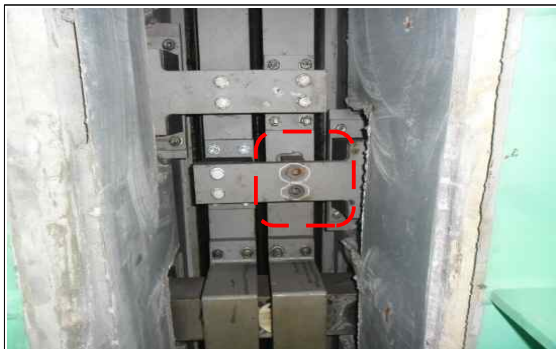
하행선 P4 신축이음  
간격조절재 고정볼트 탈락

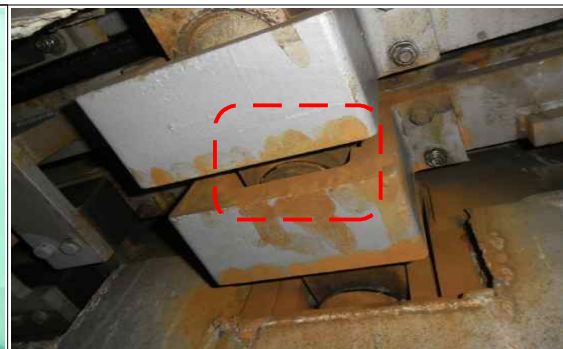
하행선 P8 신축이음  
지지대 Bearing 들뜸

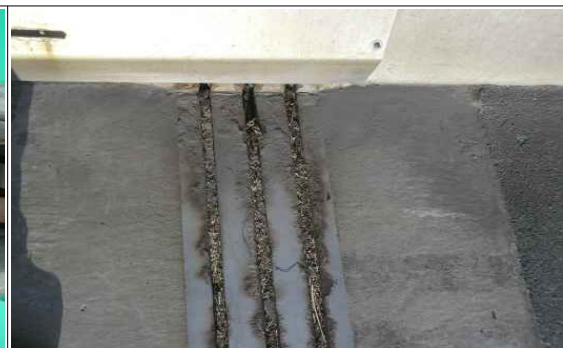
상행선 P8 신축이음  
본체 녹발생 및 이물질 퇴적

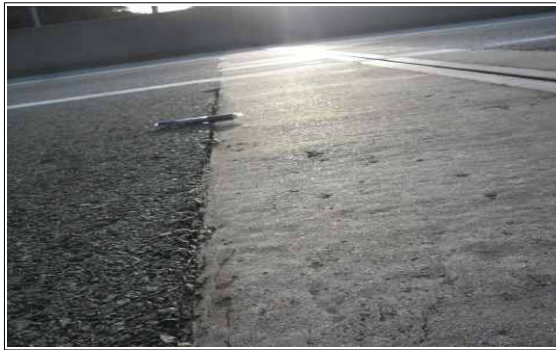
상행선 A1 신축이음  
후타재 접속부 이격 및 단차

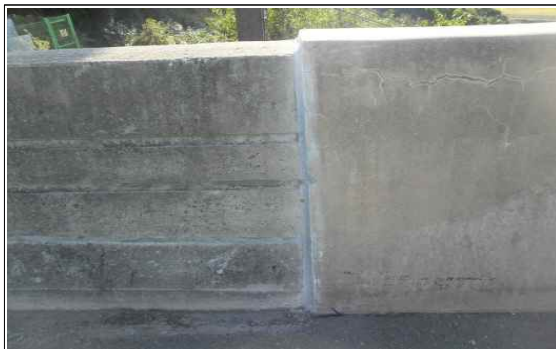
하행선 A1측 접속도로 구간  
방호벽 단차발생 (약 4cm)

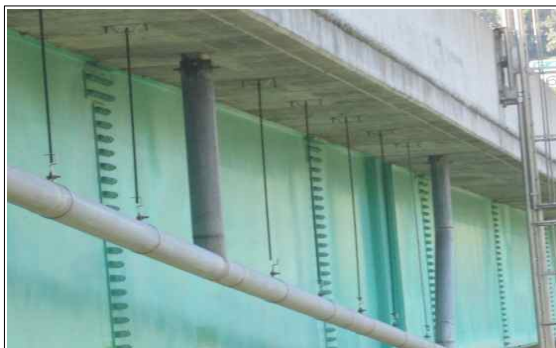
상행선 S1 배수관 연결고리 탈락

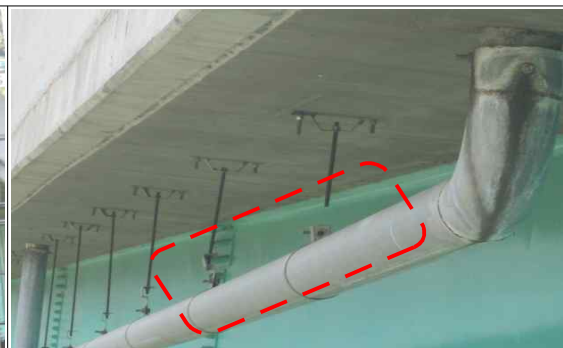
상행선 S6 배수관 연결고리 탈락

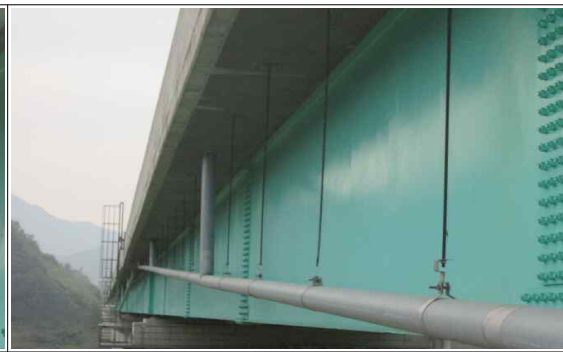
상행선 S9 배수관 연결고리 탈락

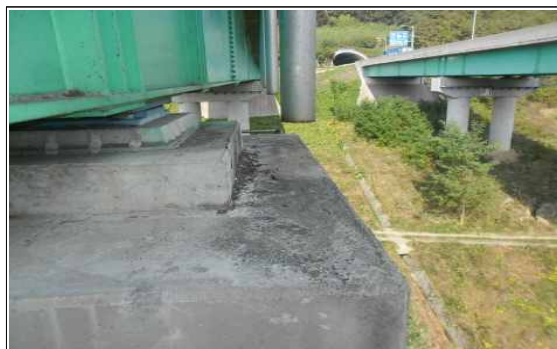
하행선 S10 (P10측) 배수관  
유출구 위치 부적절 (코핑부 상부)

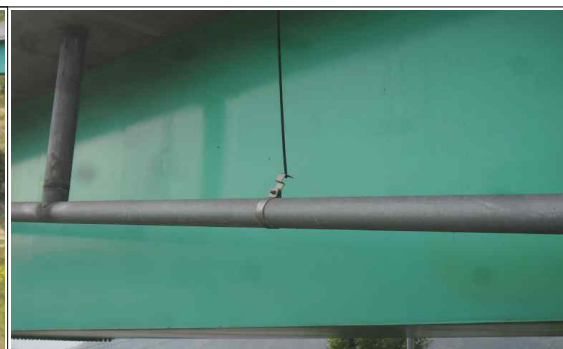
하행선 S12 배수관 체결 너트 탈락

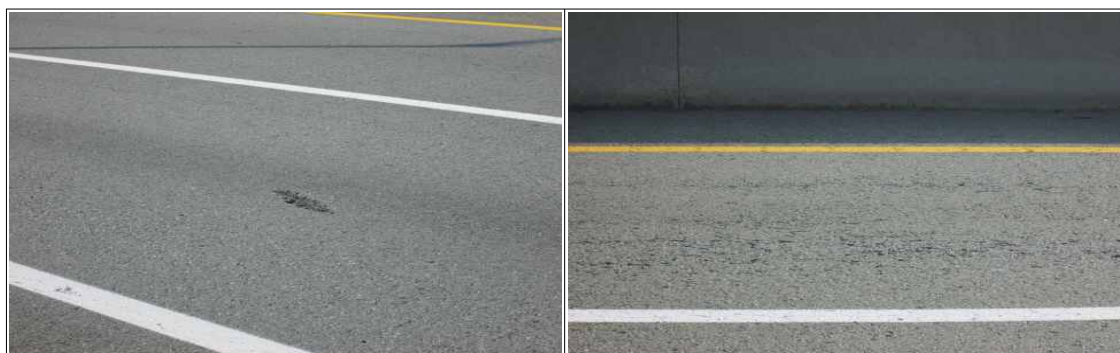
상행선 S3 교면포장 패임

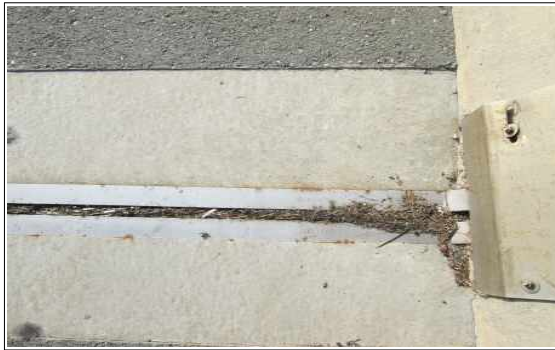
하행선 P3 신축이음  
본체 이물질 퇴적

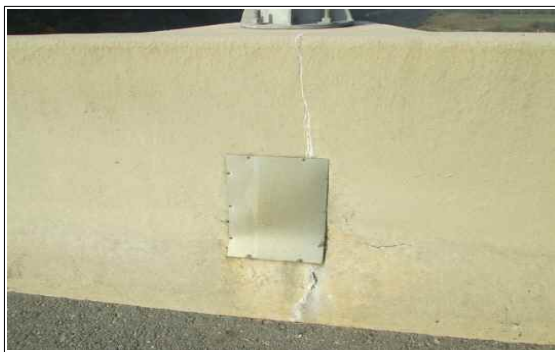
하행선 S2 방호벽 균열 및 백태

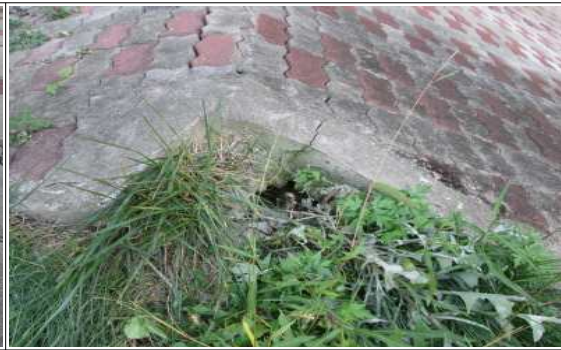
상행선 A1 법면 침하 및 공동 발생

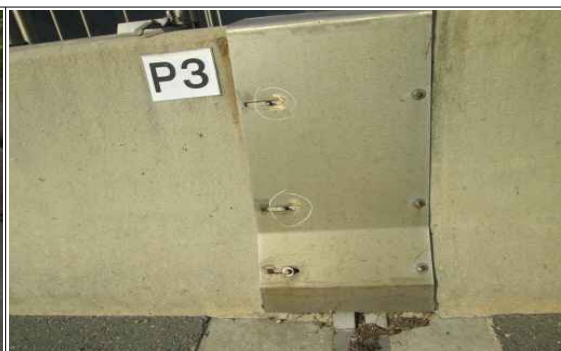
하행선 P3 신축이음부 차수판  
앵커볼트 및 너트 탈락

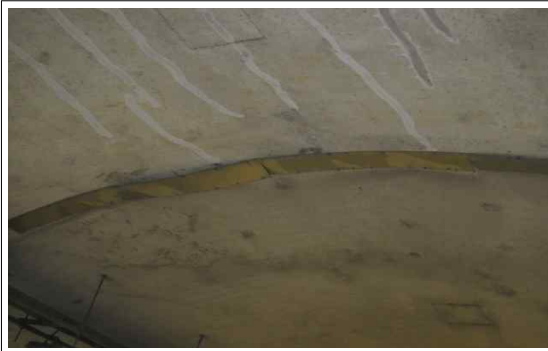
상행선 천정부 J7 조인트 덮개 탈락위험

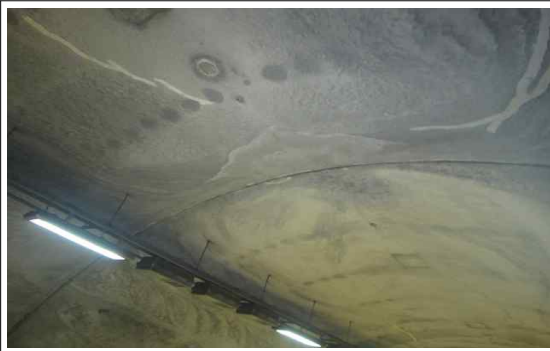
상행선 천정부 J23 콘크리트 들뜸 (A=0.1X0.2)

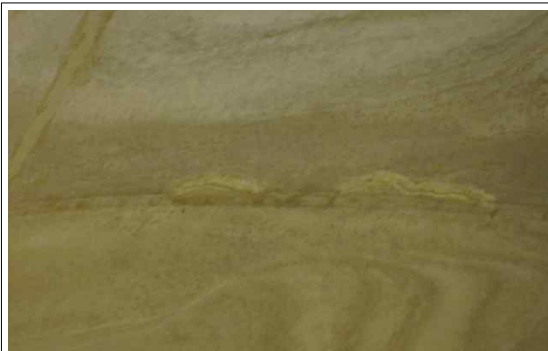
상행선 천정부 J24 콘크리트 들뜸 (A=0.1X0.5)

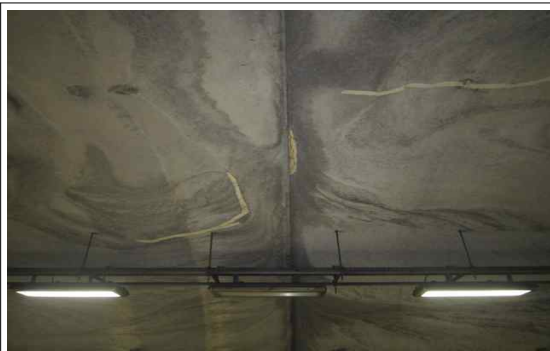
상행선 천정부 J40 콘크리트 들뜸 (A=0.1X0.2)

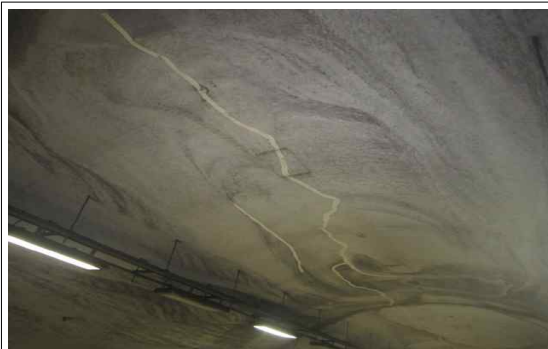
상행선 천정부 S41 재균열 (폭 0.3mm)

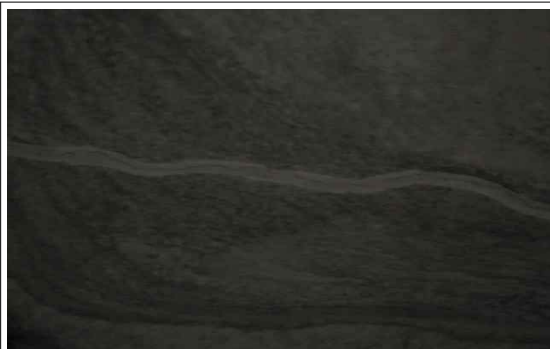
상행선 천정부 S49 재균열 (폭 0.3mm)

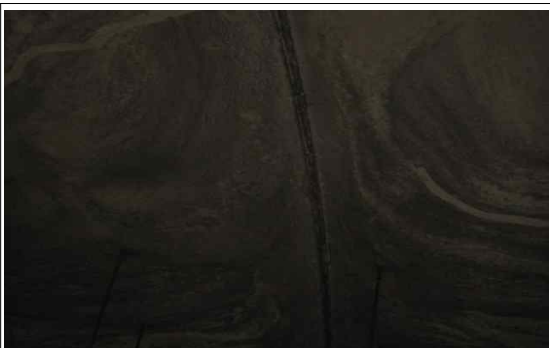
하행선 천정부 J18 콘크리트 들뜸 (A=0.1X0.2)

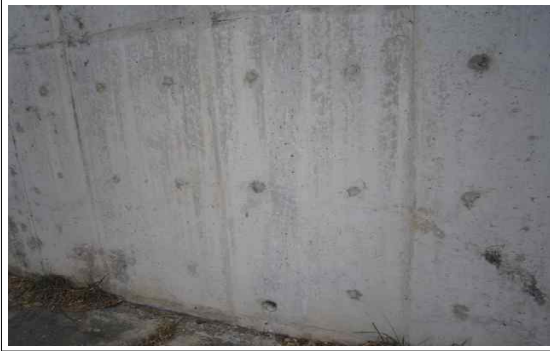
콘크리트 옹벽 S1 균열 (폭 0.1mm)

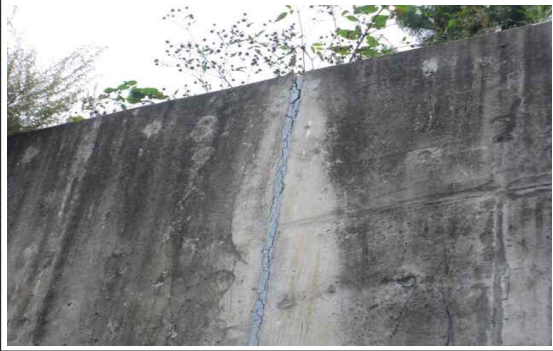
콘크리트 옹벽 J4 실란트 파손

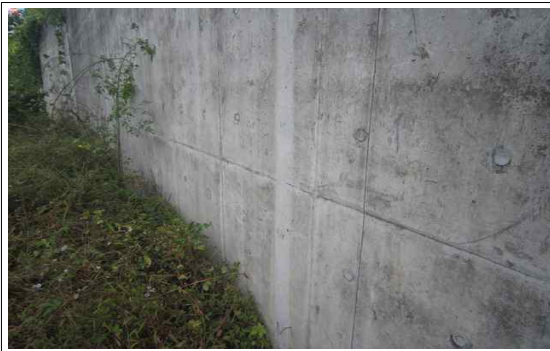
콘크리트 옹벽 S5 재균열 (폭 0.1mm)

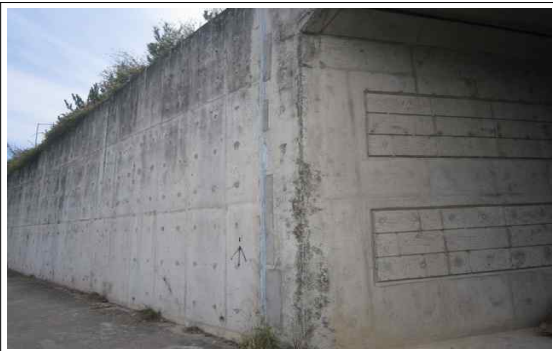
콘크리트 옹벽 S1 콘크리트 들뜸 보수

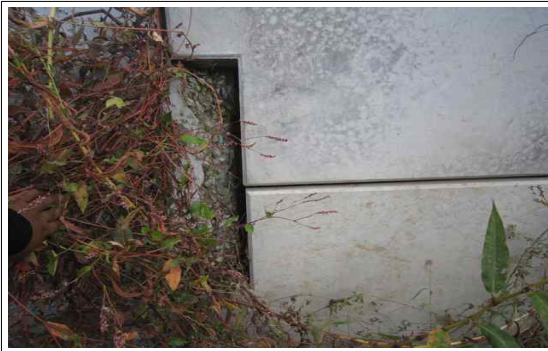
보강토 조립식 옹벽 S4 판넬 파손

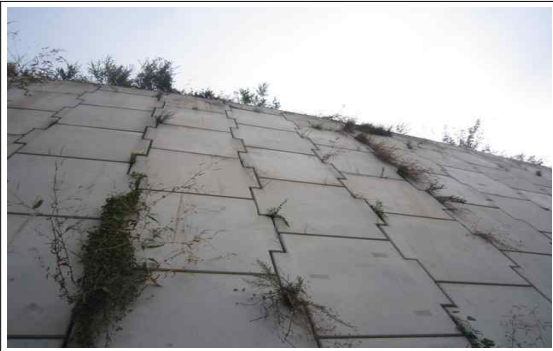
보강토 조립식 옹벽 S4 배부름

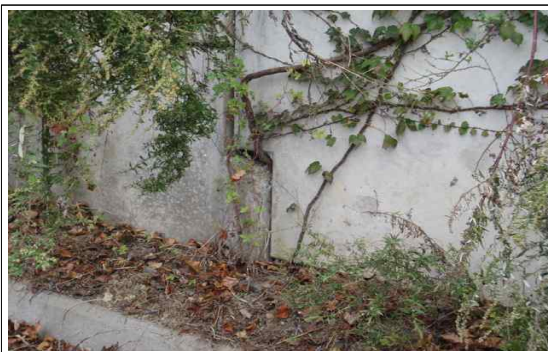
보강토 조립식 옹벽 S11 판넬 파손

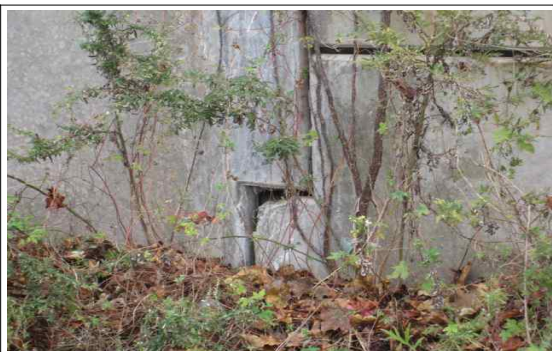
보강토 조립식 옹벽 S12 판넬 파손
