**신대구부산고속도로 1,2종 시설물 정밀점검(7 공구)**

# 손 상 현 황 사 진 첩

**[ 1 · 2종 시설물 / 교량 · 터널 · 절토사면 ]**

2013. 12.

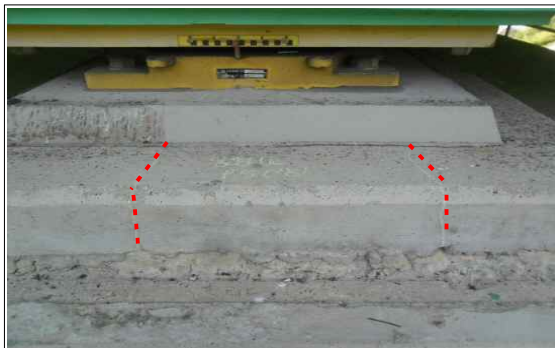
상행선 P5 SH4  
받침 콘크리트 균열 (폭0.1mm)

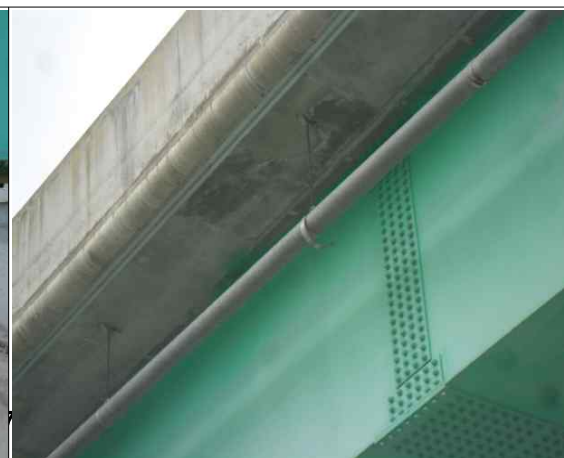
하행선 S6 배수관 연결고리 탈락

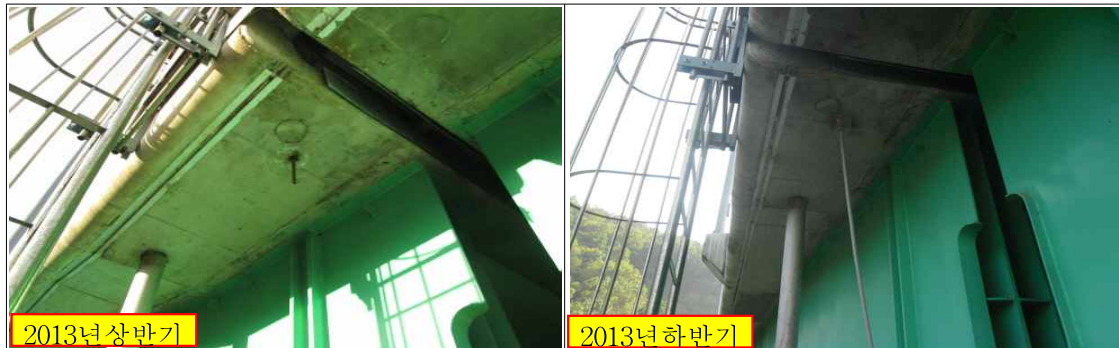
상행선 S3 (P3측) 유도배수관 배수관 길이부족 보수 전·후 현황

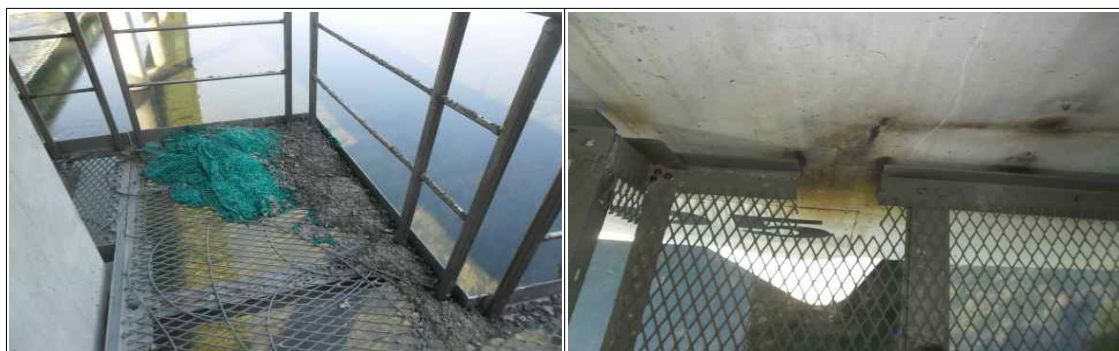
상행선 P1 점검로 이물질 퇴적 (폐콘크리트)

상행선 P1 점검로 바닥 인위적 절단

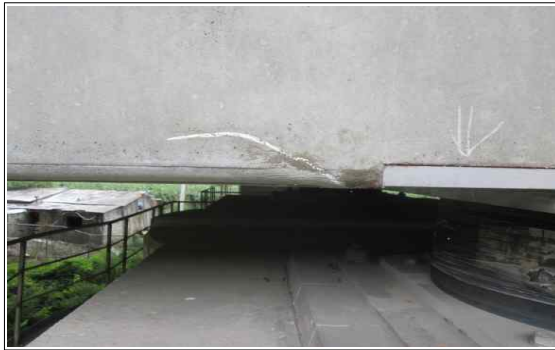
상행선 S1 P1지점 주형외부  
받침부 균열 (폭0.2mm)

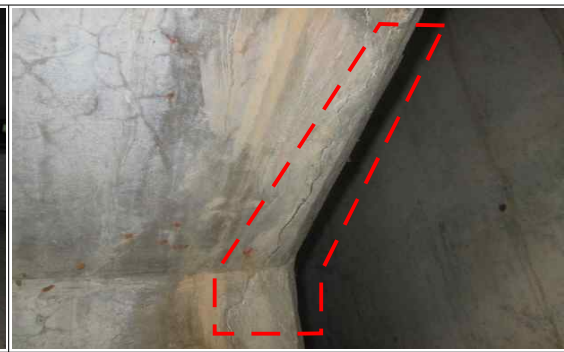
상행선 S17 A2측 주형외부  
받침부 콘크리트 박리

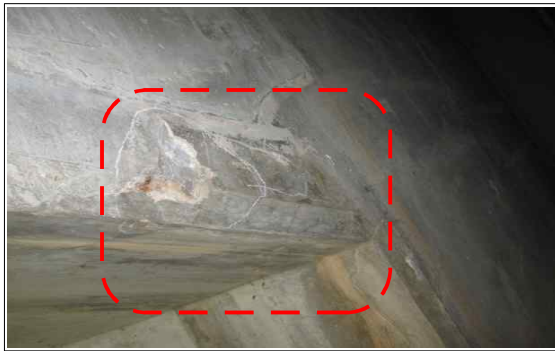
상행선 S17 A2측 주형외부  
받침부 콘크리트 박리

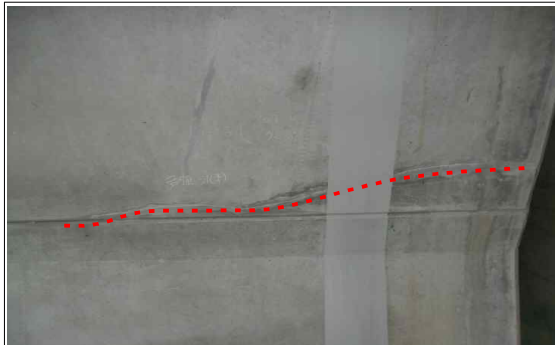
하행선 S1 A1측 주형외부 좌측면  
균열 (폭0.2mm)

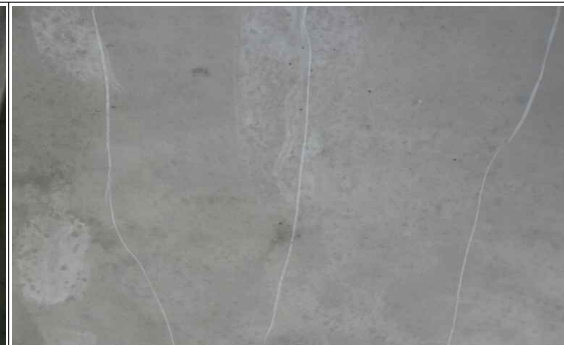
하행선 S6 주형외부 하부슬래브  
종방향균열 (폭0.1mm)

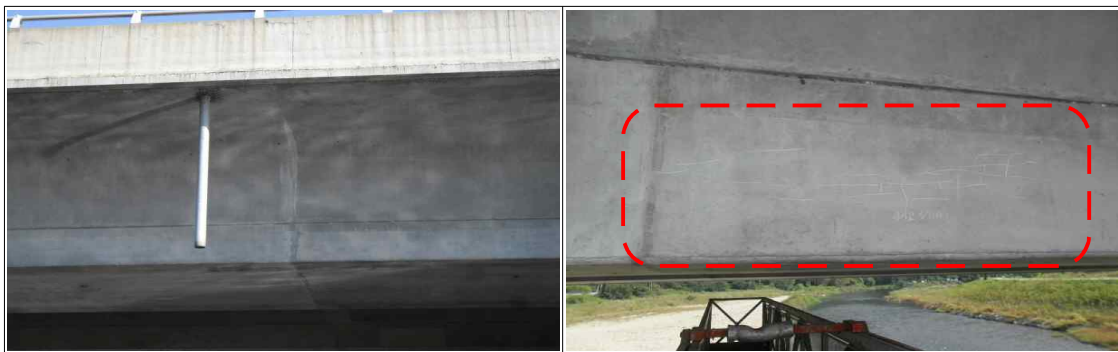
하행선 S7 주형외부 좌측 상부슬래브 백태

하행선 S7 주형외부 좌측면 망상균열

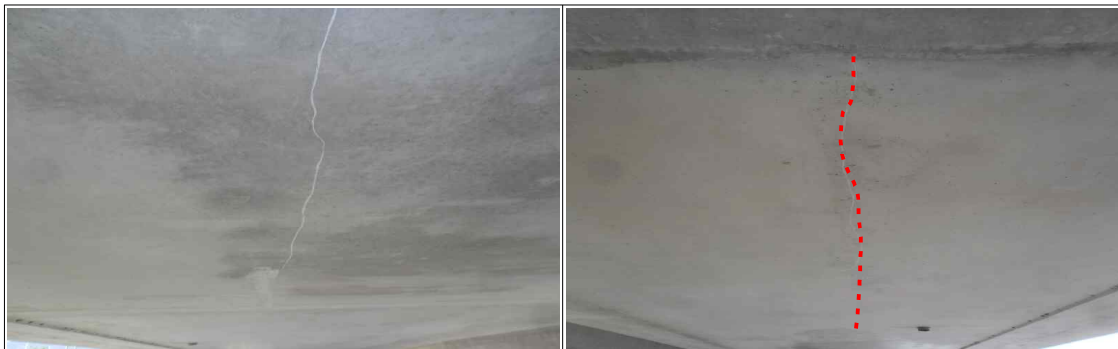
하행선 S7 주형외부 하부슬래브  
중방향균열 (폭0.1mm)

하행선 S8 주형외부 하부슬래브  
중방향균열 (폭0.1mm)

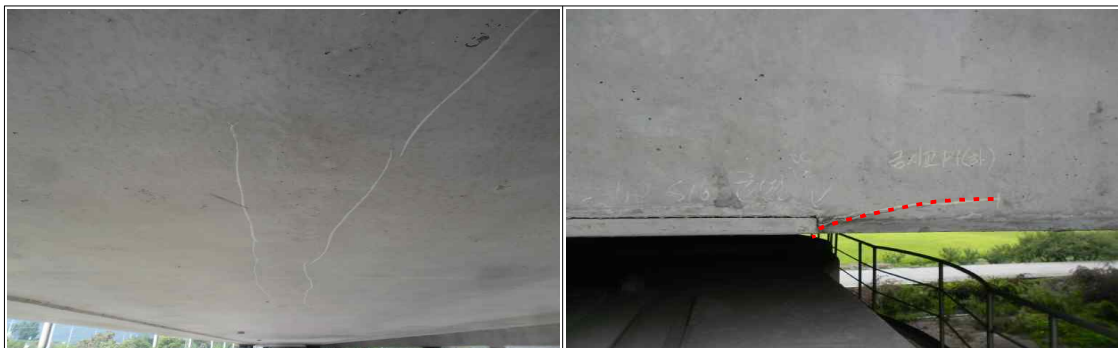
하행선 S8 주형외부 하부슬래브  
중방향균열 (폭0.2mm)

하행선 S16 P16지점 주형외부  
받침부 균열 (폭0.2mm)

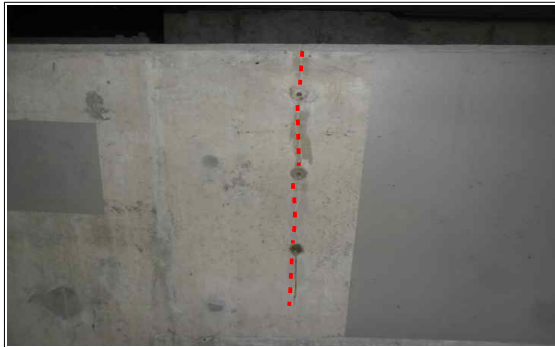
하행선 A1 벽체 보수부 재균열 (폭0.2mm)

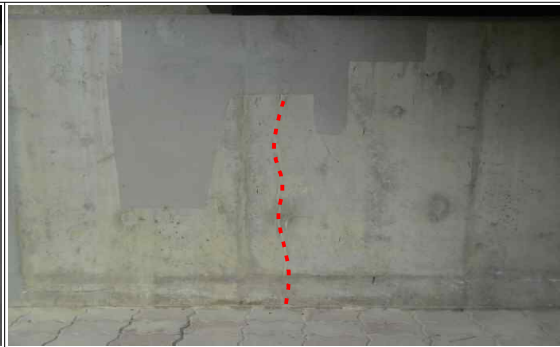
하행선 A2 벽체 균열 (폭0.2mm)

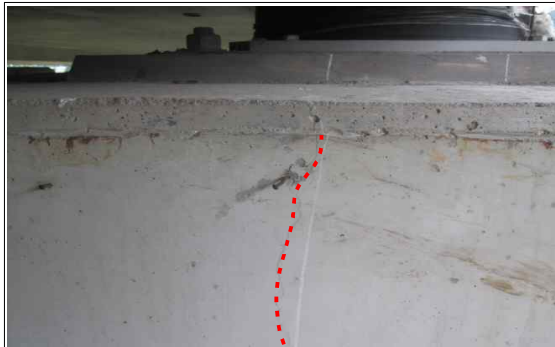
상행선 P1 코핑 정면 균열 (폭0.2mm)

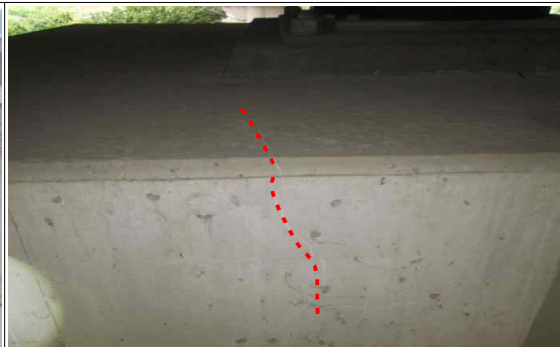
상행선 P10 코핑 배면 균열 (폭0.2mm)

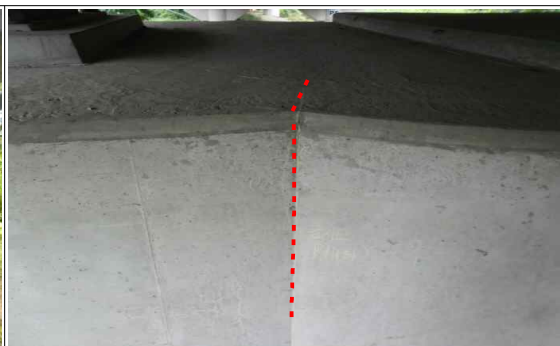
하행선 P11 코핑 정면  
균열 (폭0.2mm)

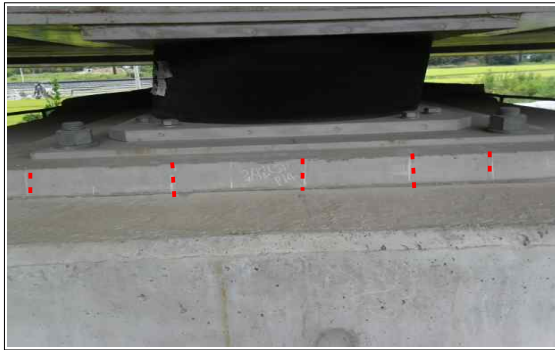
하행선 P14 SH2  
무수축물탈 균열 (폭0.1mm)

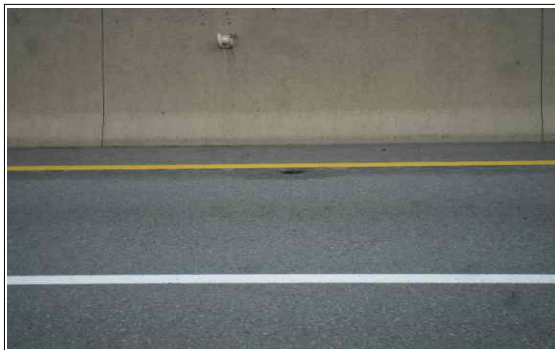
상행선 S2 교면포장 포트홀

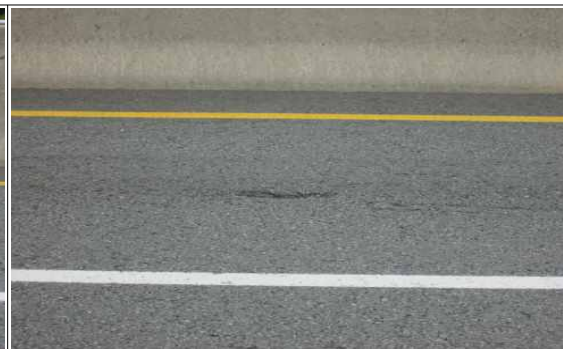
하행선 S2 교면포장 패임

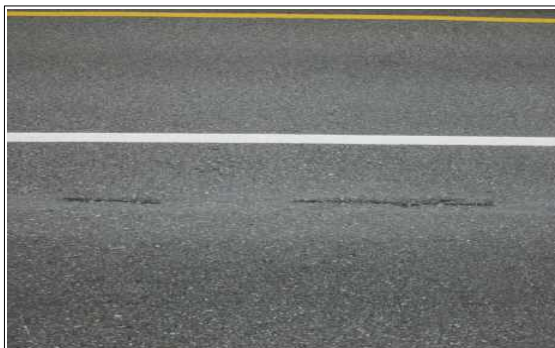
하행선 S4 교면포장 패임

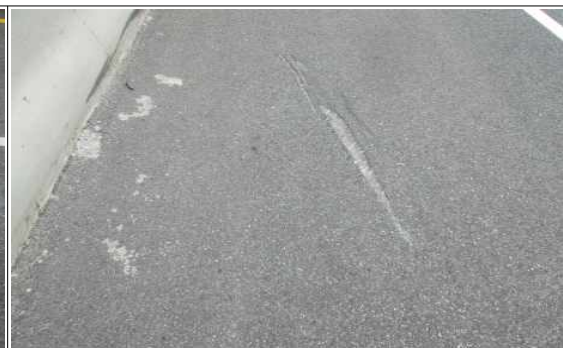
하행선 S5 교면포장 패임

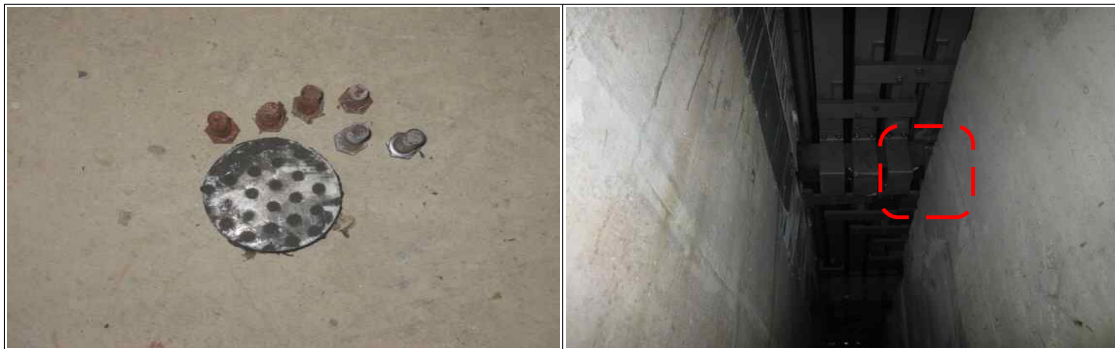
상행선 A2 신축이음 지지대 및 Bearing 탈락

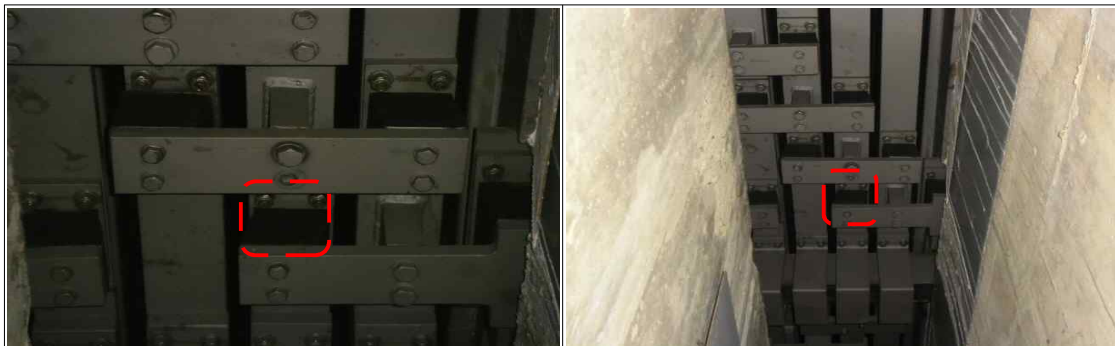
하행선 A1 신축이음 간격조절재 고정볼트 탈락

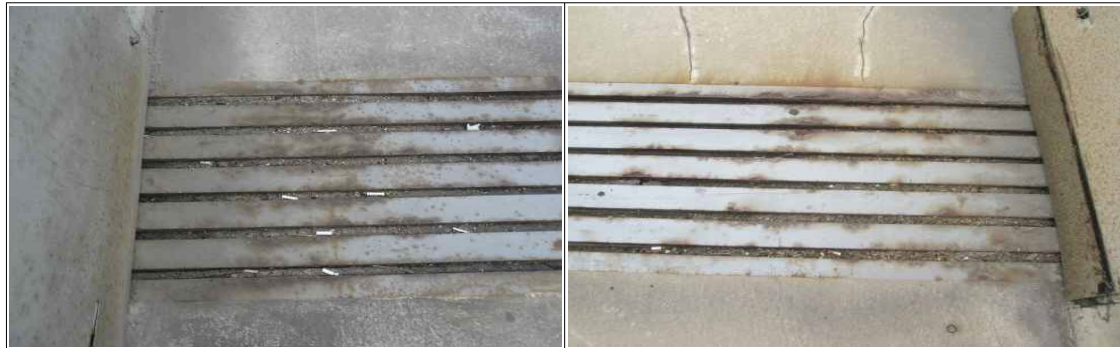
상행선 A2 신축이음  
본체 녹발생 및 이물질 퇴적

하행선 A1 신축이음  
본체 녹발생 및 이물질 퇴적

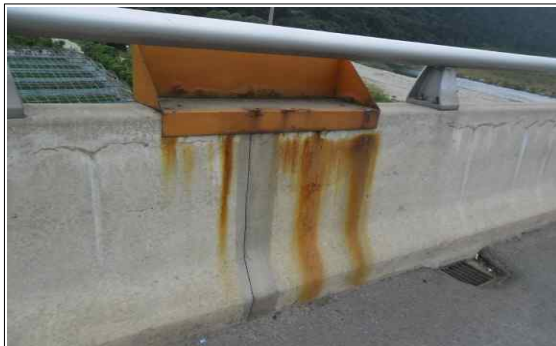
상행선 S8 방호벽  
녹물오염 및 균열부 백태

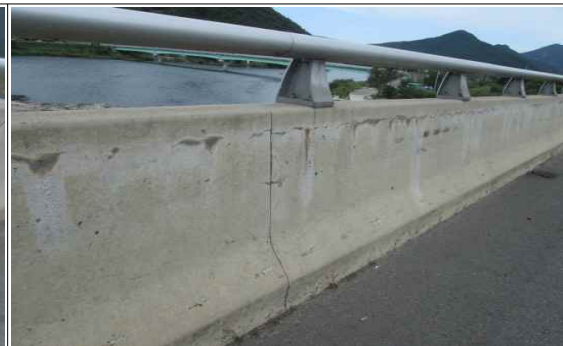
하행선 S7 방호벽  
균열부 백태

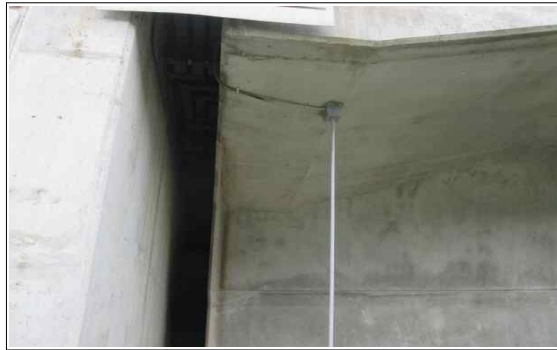
상행선 S1 (A1측) 유도배수관  
길이부족 보수 현황

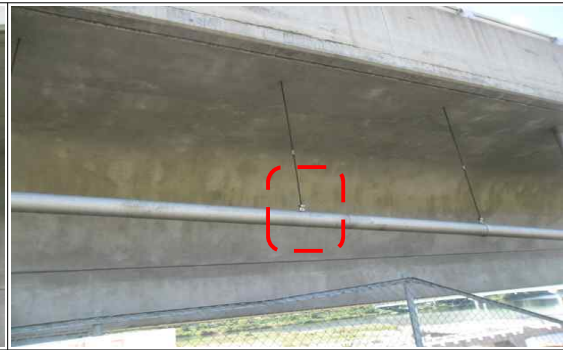
상행선 S6 배수관 연결고리 탈락

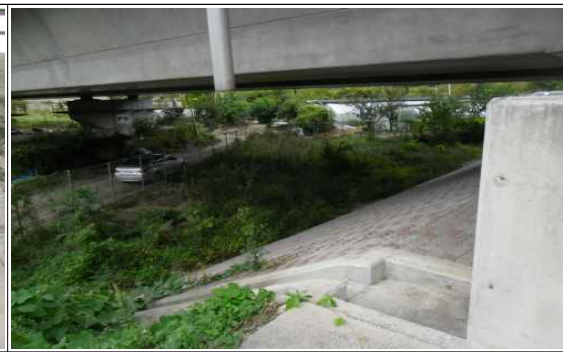
하행선 S1 (A1측) 배수관  
위치 부적절 (교대법면 상부)

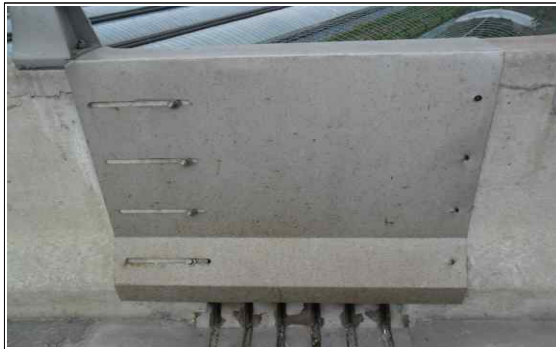
상행선 A1측 차수관 앵커볼트 탈락

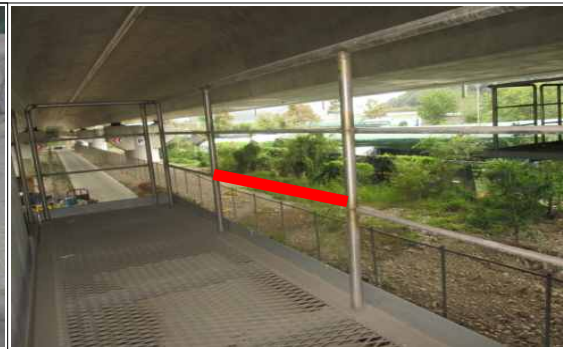
상행선 P11 점검로 안전난간 파손

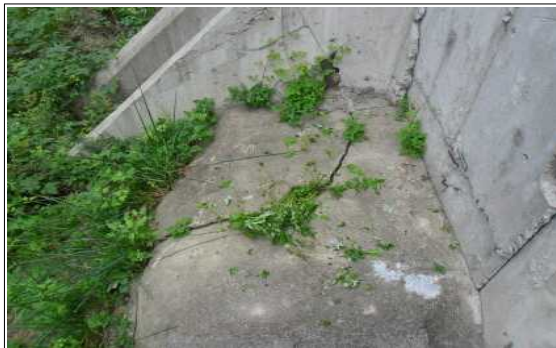
하행선 A2 점검계단 상부  
콘크리트 파손

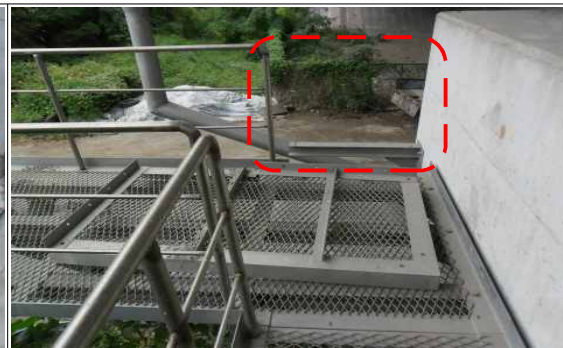
하행선 P16 점검로 탈락 (인위적 제거)

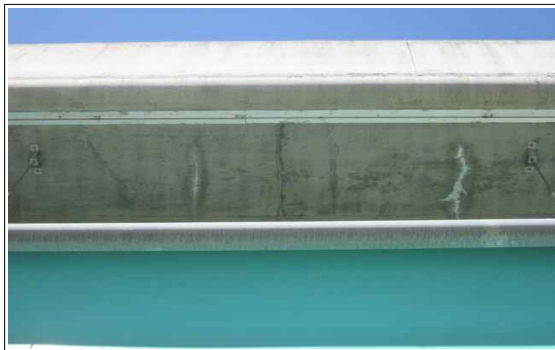
상행선 S8 바닥판하면  
균열부 백태

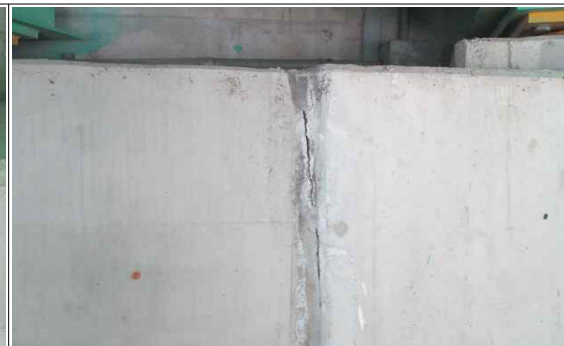
상·하행선 A2 벽체 실란트 파손

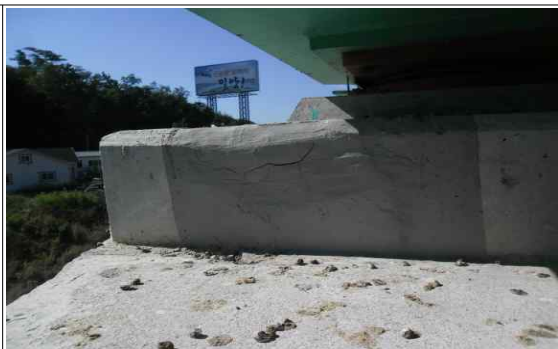
상행선 P4 SH8  
받침콘크리트 보수부 재손상 (들뜸)

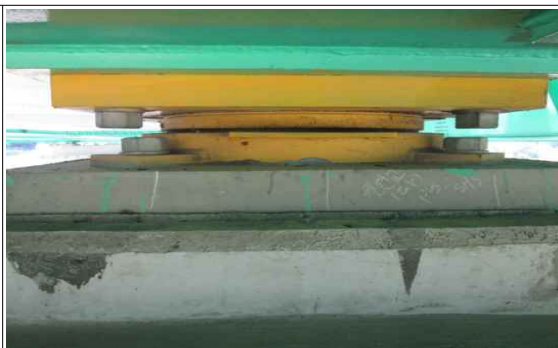
하행선 P5 SH3  
무수축몰탈 균열 (폭0.1mm)

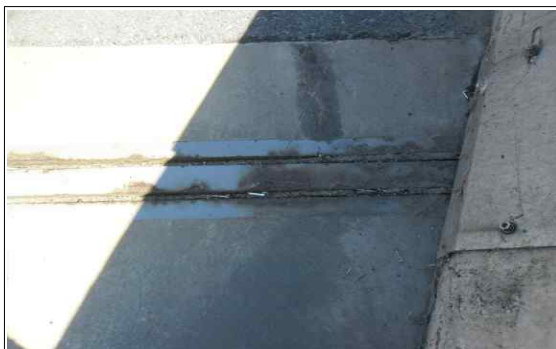
상행선 P4 신축이음  
이물질퇴적 및 녹발생

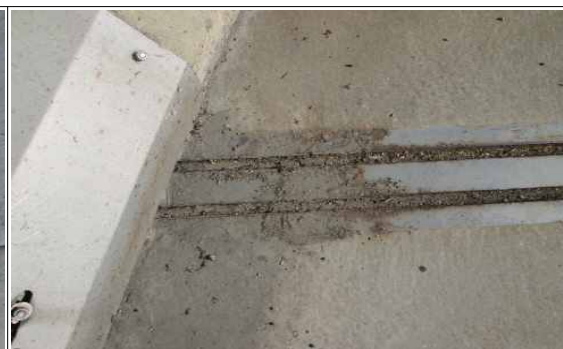
하행선 P4 신축이음  
이물질퇴적 및 녹발생

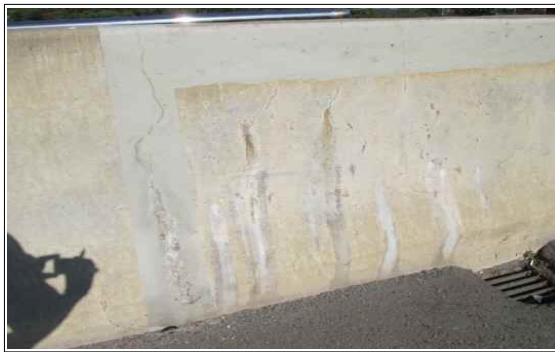
하행선 S6 방호벽 균열부 백태

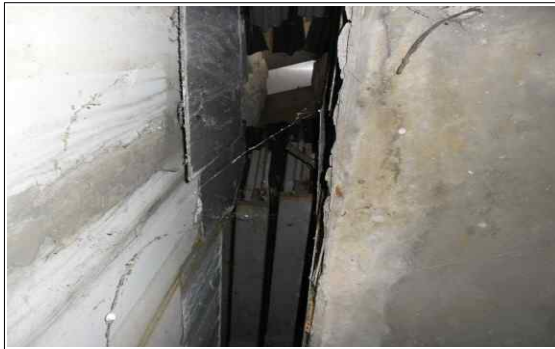
하행선 S1 A1측 유도배수관  
배수관 길이부족

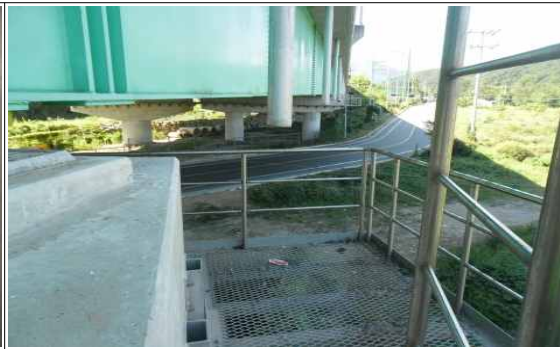
하행선 S3 P3측 배수관  
유출구 위치 부적절 (교각 상부)

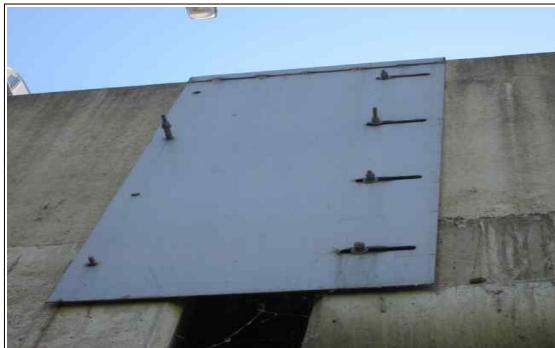
하행선 A2측 차수판 앵커볼트 탈락

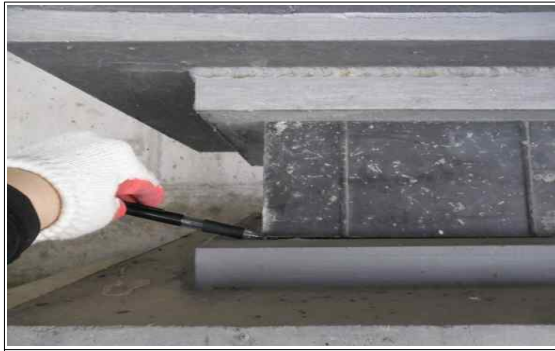
국도24호선방향 A1 SH4  
탄성받침 들뜸

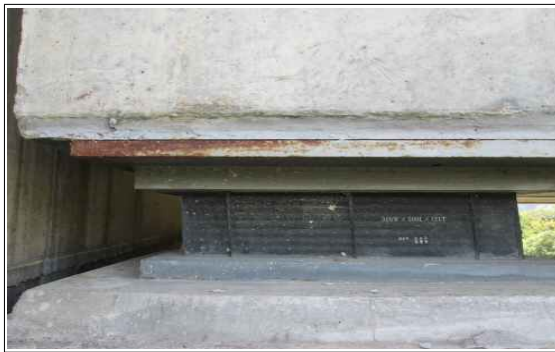
국도24호선방향 A2 SH1  
Plate 녹발생

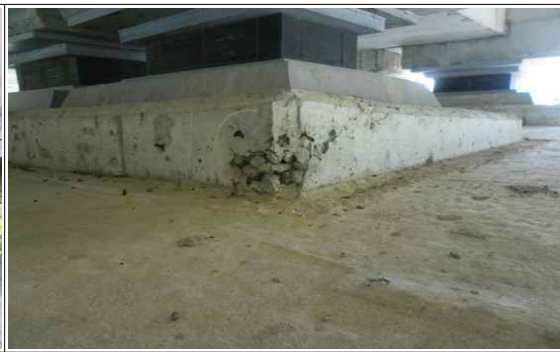
북밀양IC방향 P2 SH4  
받침콘크리트 재료분리

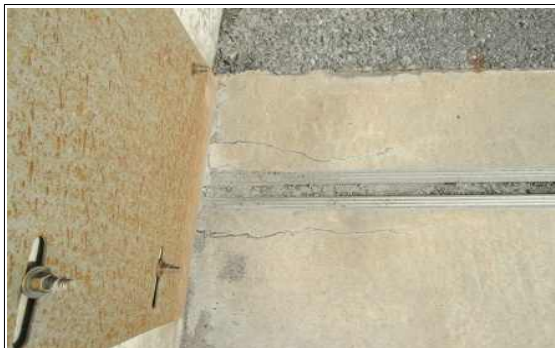
국도24호선방향 A1측 신축이음  
후타재 박리 및 균열

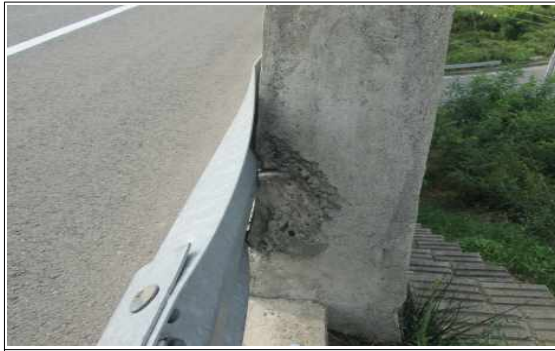
국도24호선방향 A2측 방호벽  
콘크리트 파손 및 철근노출

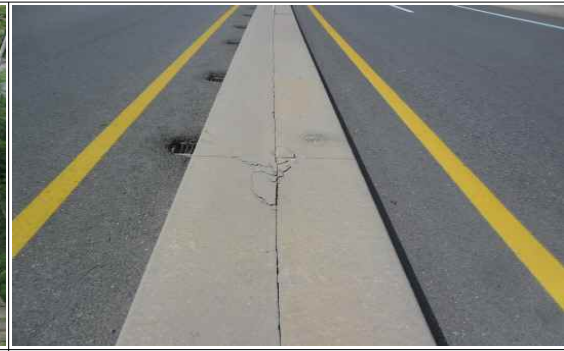
S5 중분대  
상부 콘크리트 들뜸

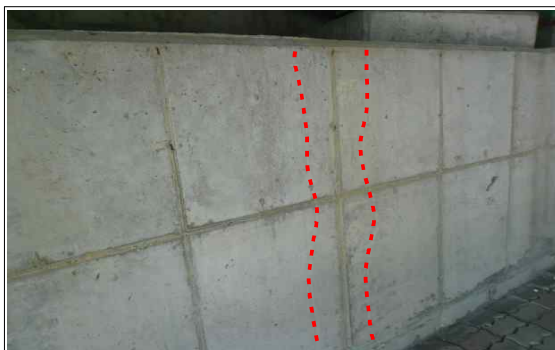
상행선 A1 벽체 균열 (폭0.2mm)

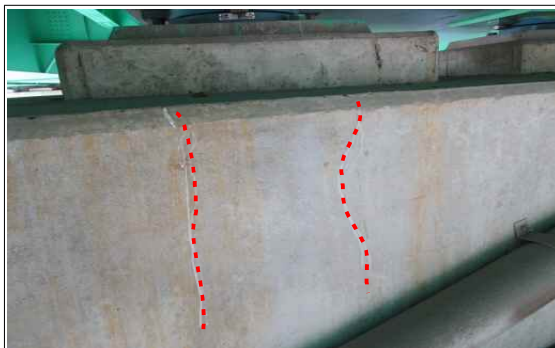
상행선 P1 코핑 배면 균열 (폭0.1mm)

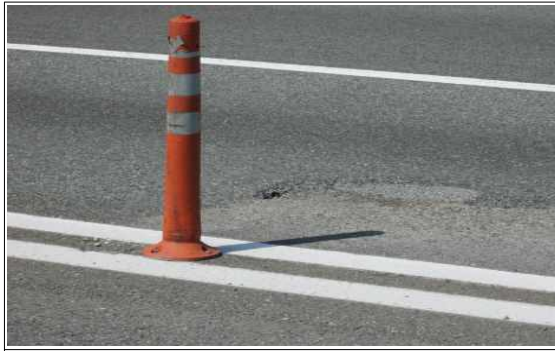
상행선 S1 교면포장 패임

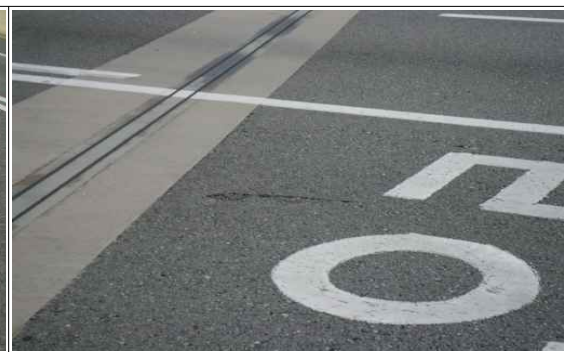
하행선 S3 교면포장 패임

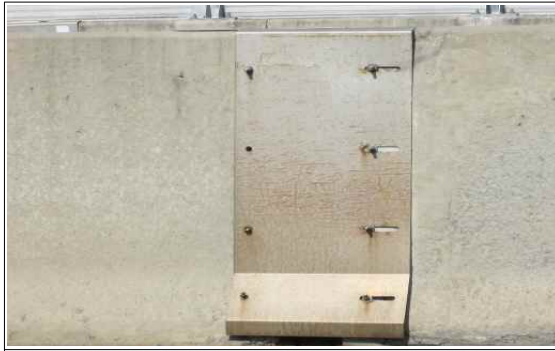
상행선 A2측 차수판  
앵커 볼트 탈락

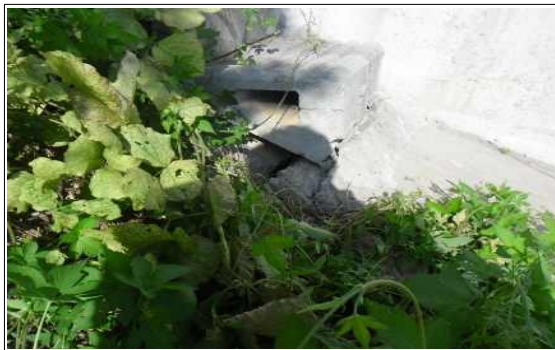
상행선 A1측 점검계단  
하부 공동 발생

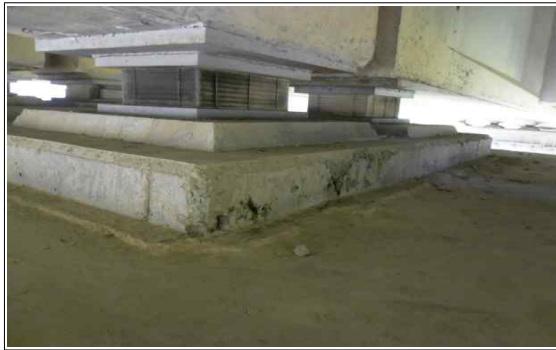
하행선 P2 SH9  
받침콘크리트 재료분리

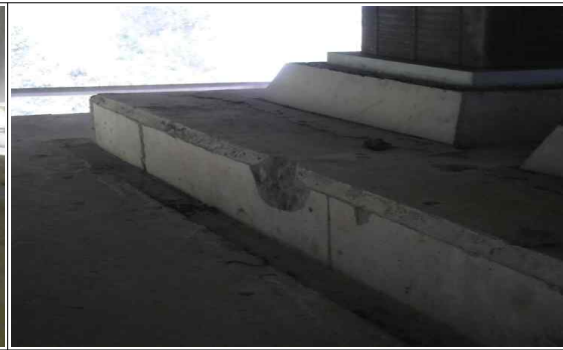
하행선 P3 SH5, SH111  
받침콘크리트 파손

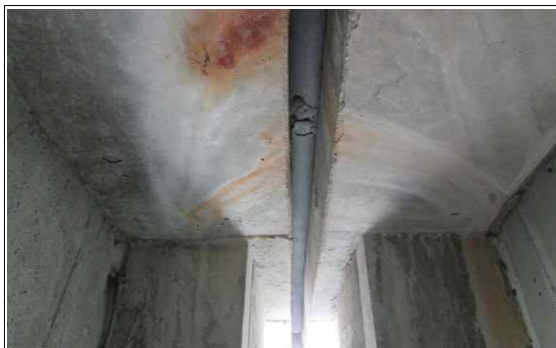
상행선 P2 신축이음  
본체 하부 고무씰재 파손

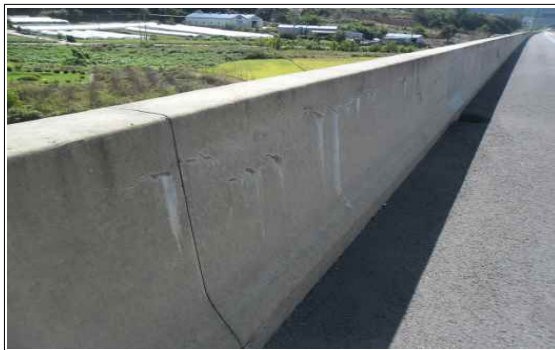
상행선 S5 방호벽  
균열부 백태

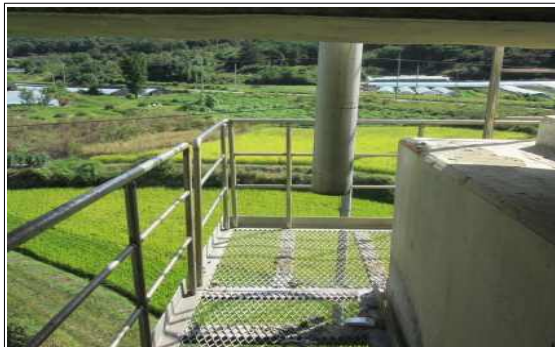
상행선S3 P2층 배수관  
유출구 위치 부적절

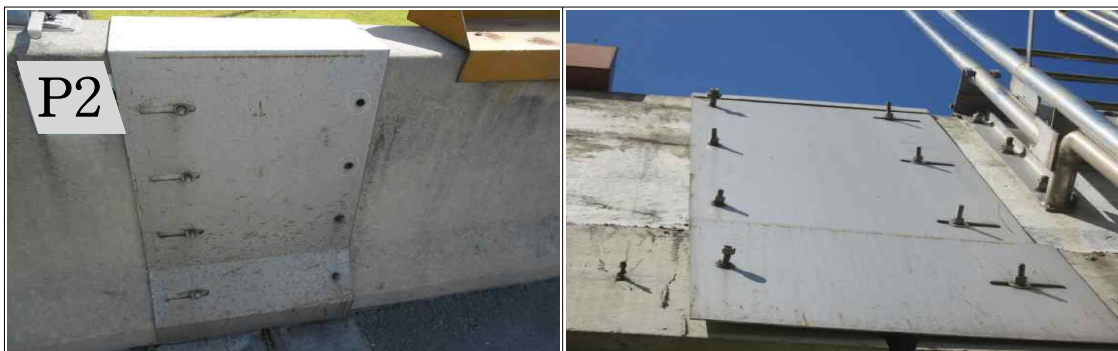
상행선 P2 차수판 앵커볼트 탈락

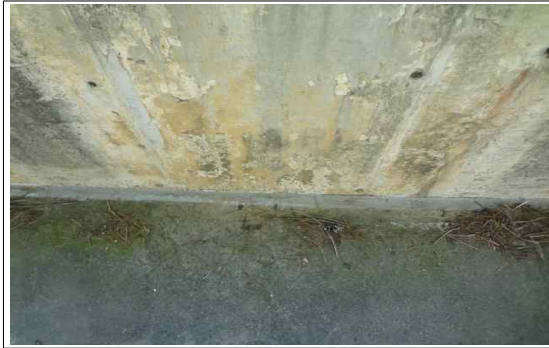
사면(시점부) STA.0+0 배수로 이격 보수

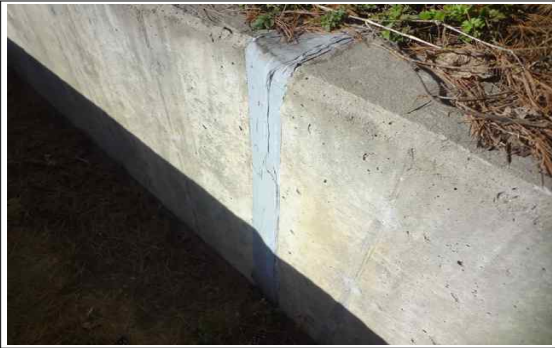
사면(시점부) STA.0+10 배수로 이격 보수

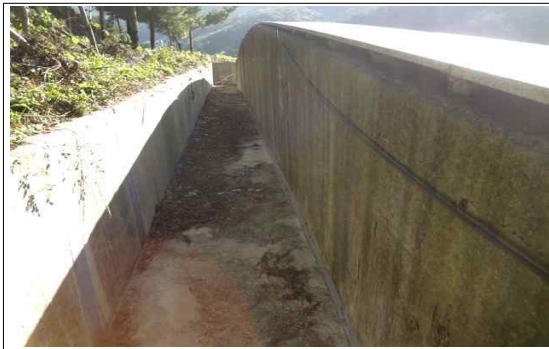
사면(시점부) STA.0+20 배수로 이격 보수

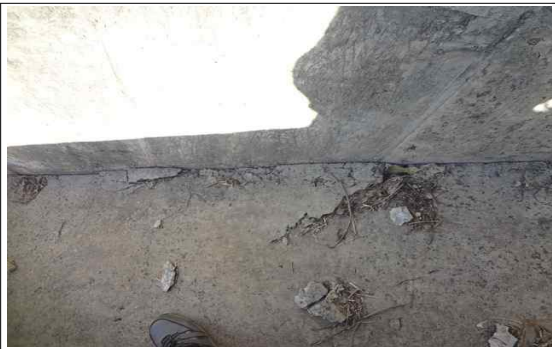
사면(시점부) STA.0+30 배수로 파손

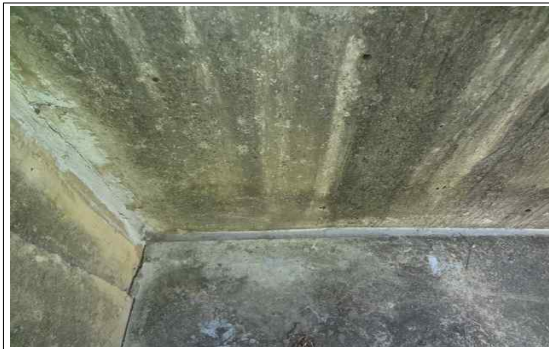
사면(시점부) STA.0-10 배수로 이격 보수

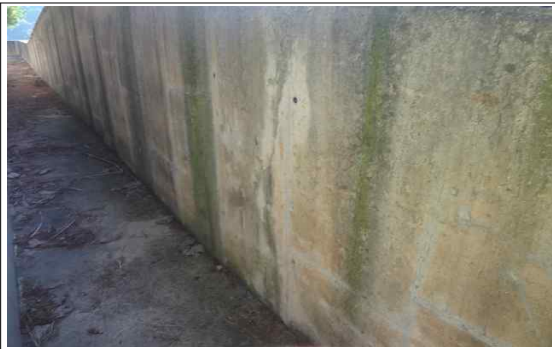
사면(시점부) STA.0-20 배면 배수로 균열

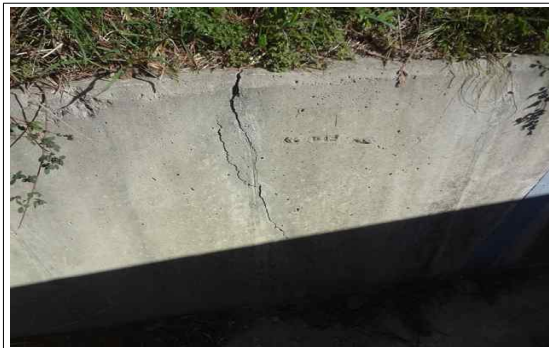
사면(시점부) STA.0-20 배수로 파손

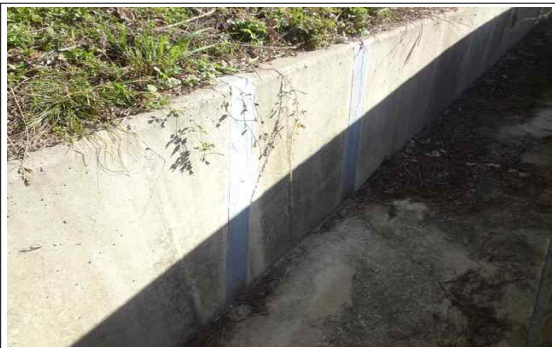
사면(시점부) STA.0-20 배수로 파손 보수

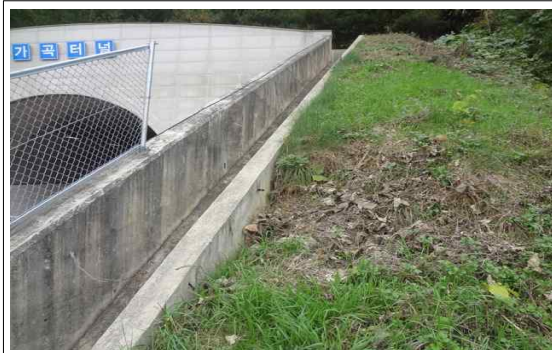
사면(중점부) STA.0+25 1단 토사유실

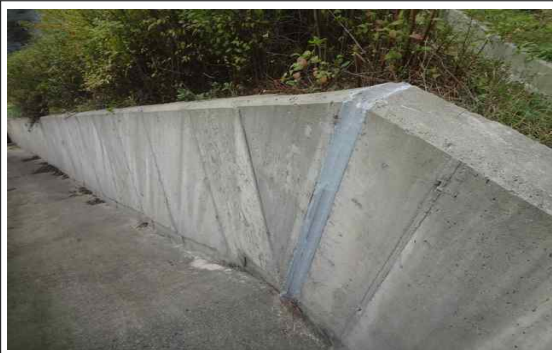
사면(중점부) STA.0-5 배수로 이격 보수

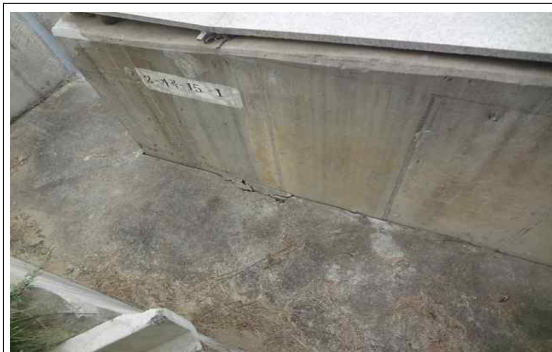
사면(중점부) STA.0+-10 배수로 파손

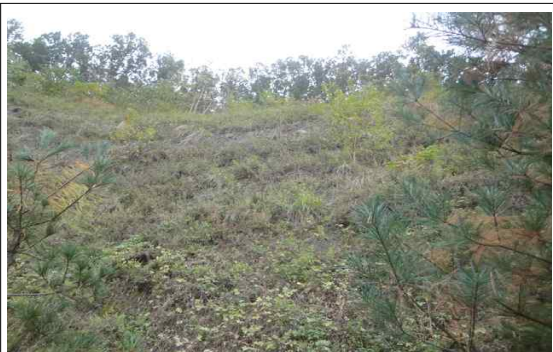
사면(중점부) STA.0-20 2단 녹생토유실

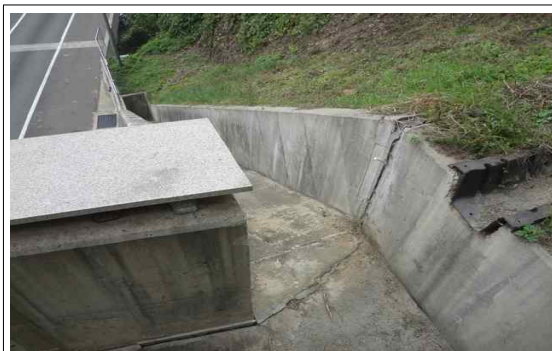
사면(중점부) STA.0-20 배수로 이격

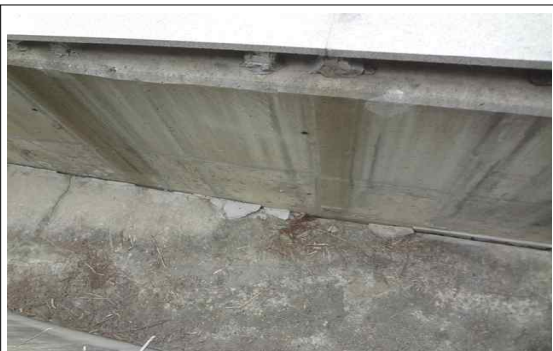
사면(중점부) STA.0-20 배수로 파손

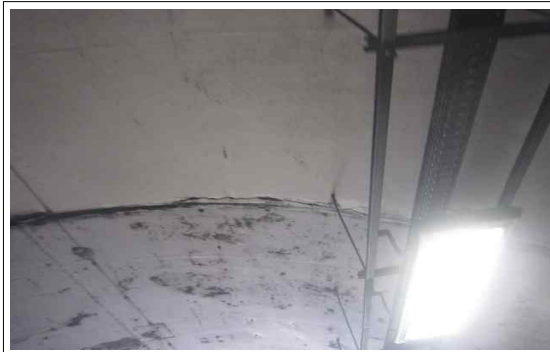
하행선 천정부 J6 콘크리트 들뜸 (A=0.1X1.0)

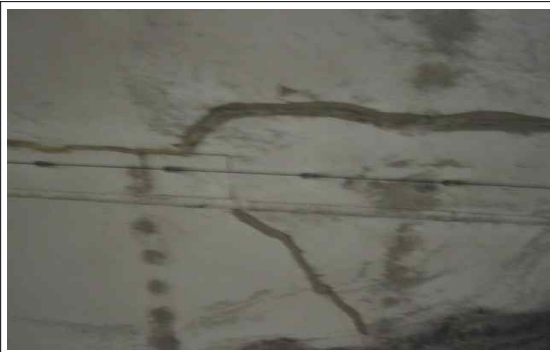
하행선 천정부 S17 균열 (폭 0.3mm)

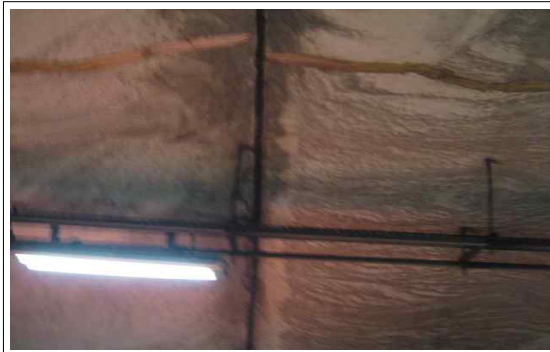
하행선 천정부 J33 콘크리트 들뜸 (A=0.1X0.2)

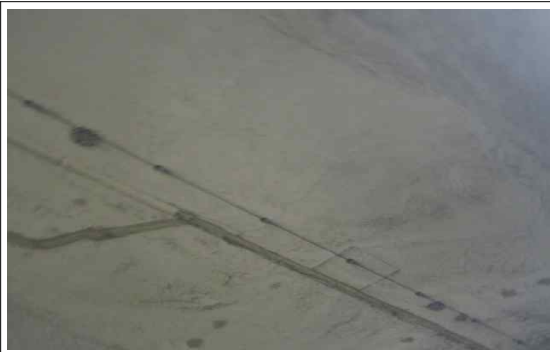
하행선 천정부 S42 균열 (폭 0.3mm)

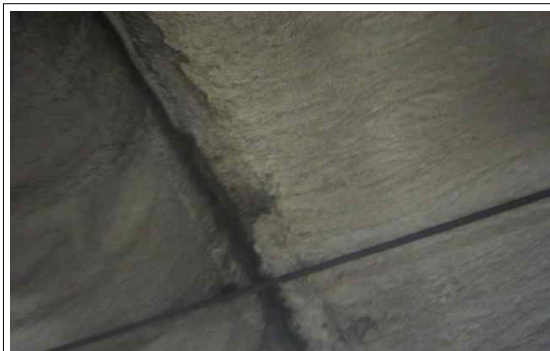
하행선 천정부 J61 콘크리트 탈락 (A=0.1X0.3)

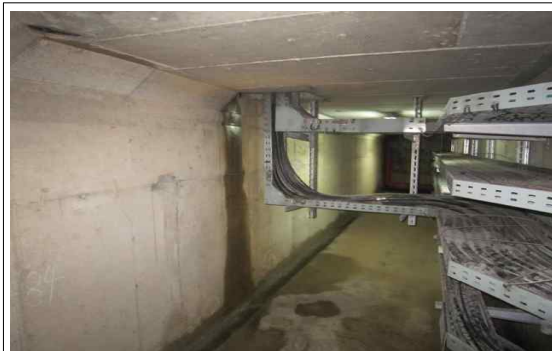
공동구내부 C면 천정부  
연결홀 누수 (STA.0+44)

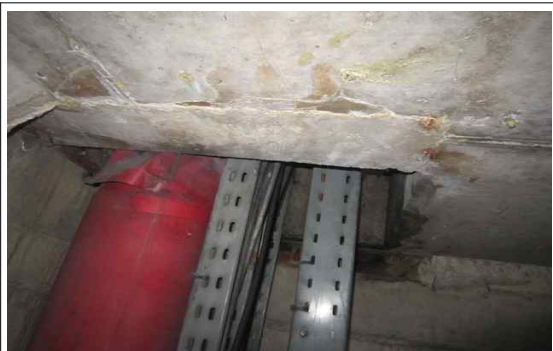
공동구내부 C면 천정부  
연결홀 누수 및 백태 (STA.0+44)

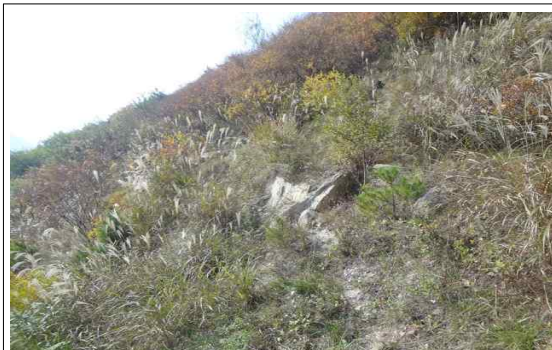
사면(시점부-좌측) STA.38+540 2단 암노출

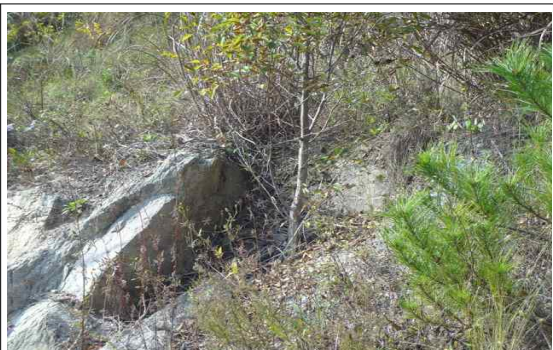
사면(시점부-좌측) STA.38+540  
2단 표층유실

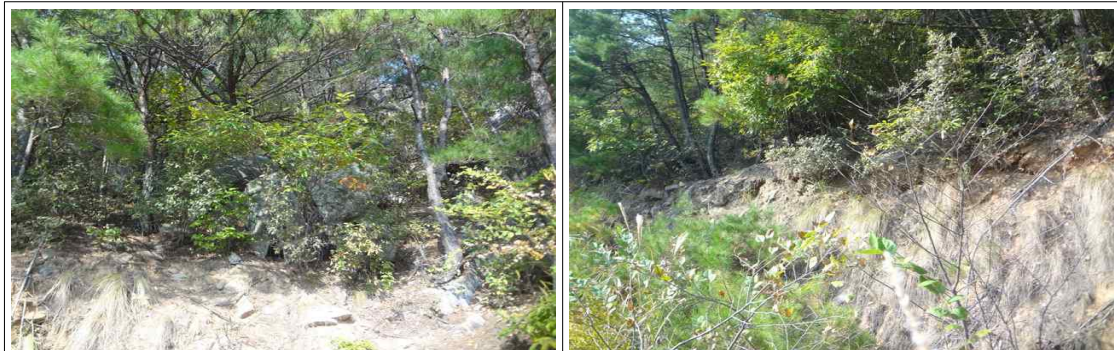
사면(시점부-좌측) STA.38+540  
자연사면 암괴

사면(시점부-좌측) STA.38+540  
자연사면 표층유실

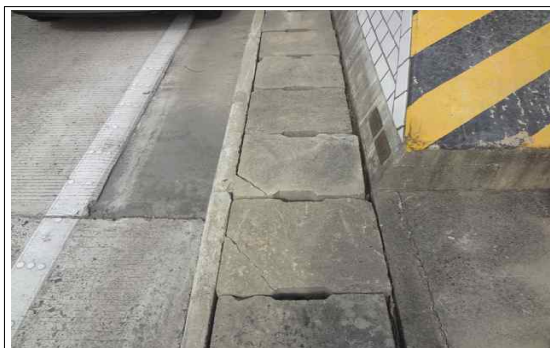
상행선 공동구 S1 덮개파손

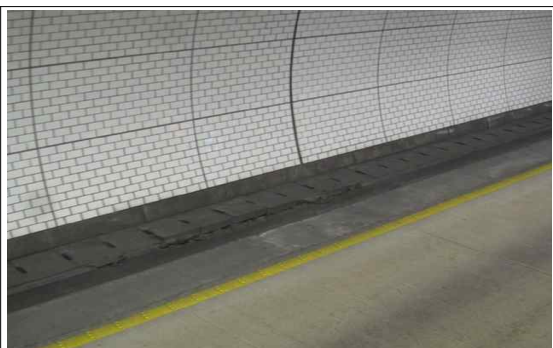
상행선 공동구 S44 콘크리트파손

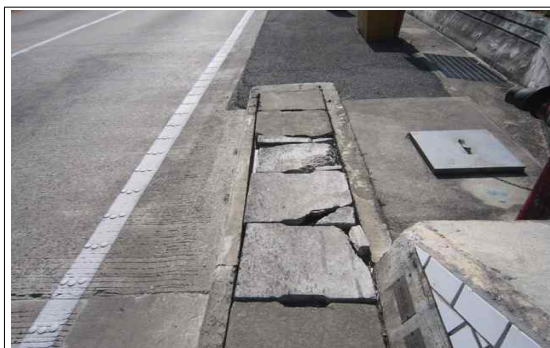
하행선 공동구 S1 덮개파손

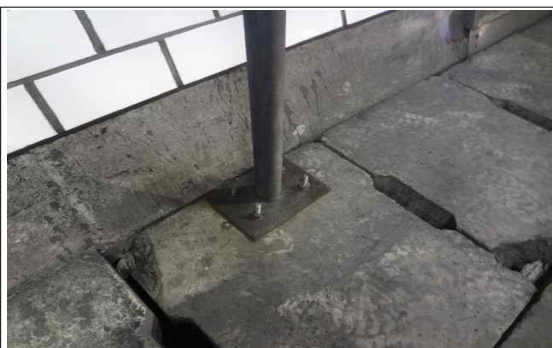
하행선 공동구 S13 이정표 볼트탈락

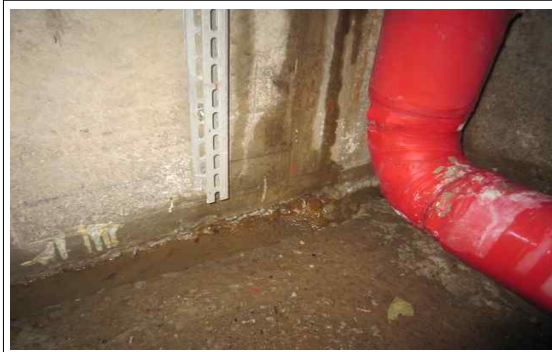
공동구내부 C면 좌측벽 누수 (STA.0+29)

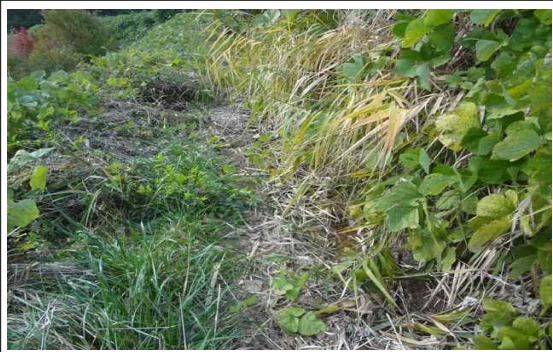
사면(시점부-정면) STA.0+0  
1소단배수로 체수

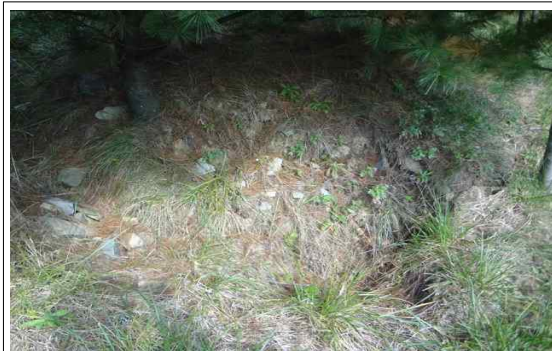
사면(시점부-정면) STA.0+5 1단 세굴

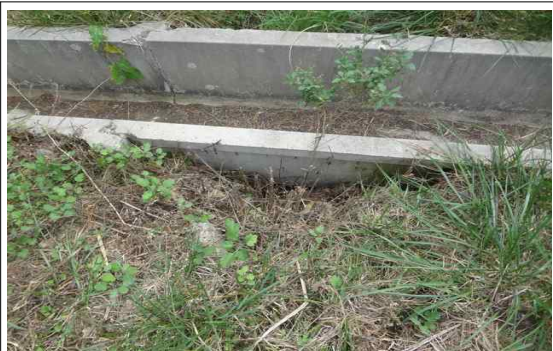
사면(시점부-정면) STA.0+5  
1단 배수로 뒷채움 부족

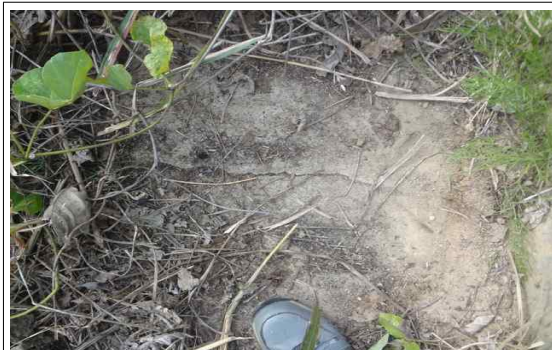
사면(시점부-정면) STA.0+10  
1소단배수로 균열

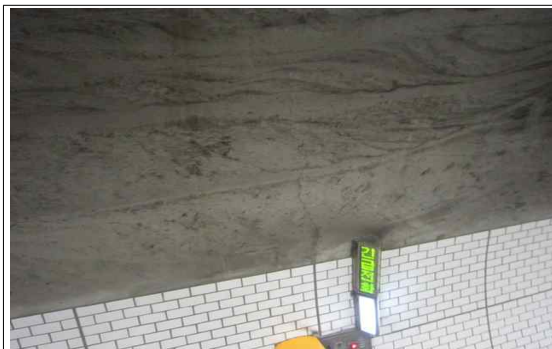
상행선 측벽부 S50 균열 (폭 0.3mm)

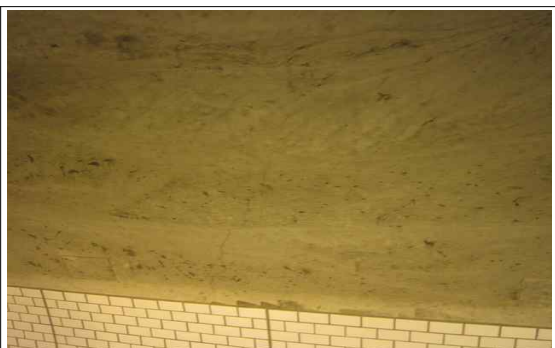
하행선 측벽부 S64 균열 (폭 0.3mm)

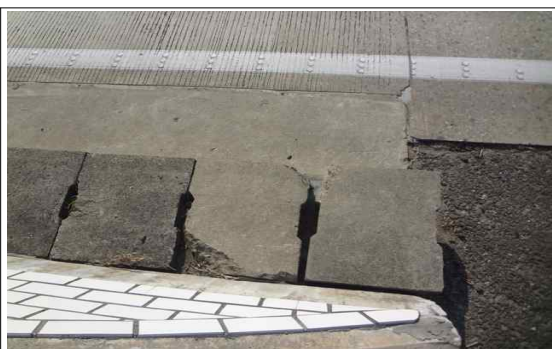
상행선 공동구 S75 덮개파손

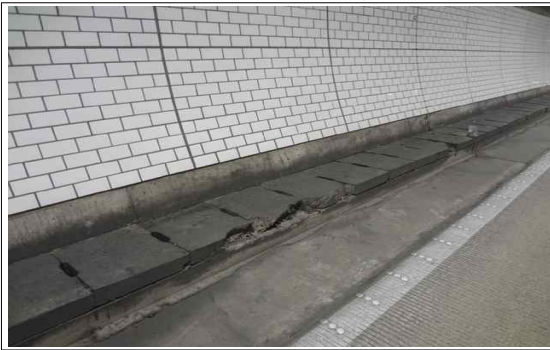
하행선 공동구 S33 덮개파손

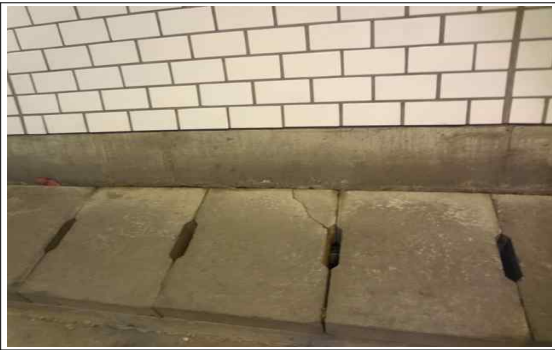
하행선 공동구 S53 덮개파손

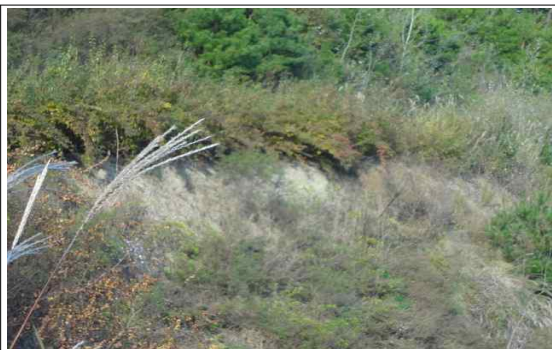
사면(시점부-정면) STA.0-20 4단 식생불량

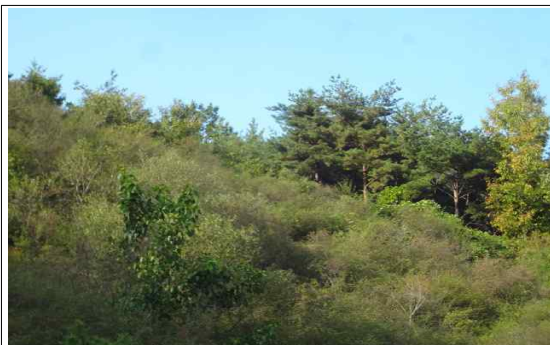
사면(시점부-정면) STA.0-20 7단 수목다수

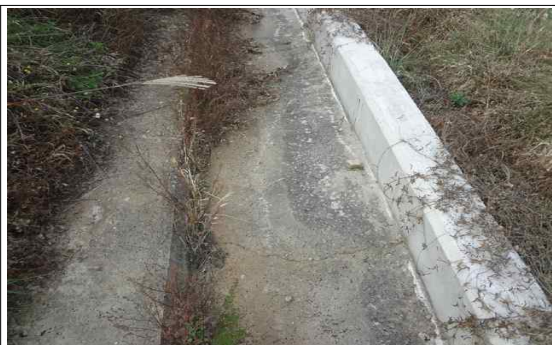
사면(시점부-우측) STA.41+660  
소단배수로 균열

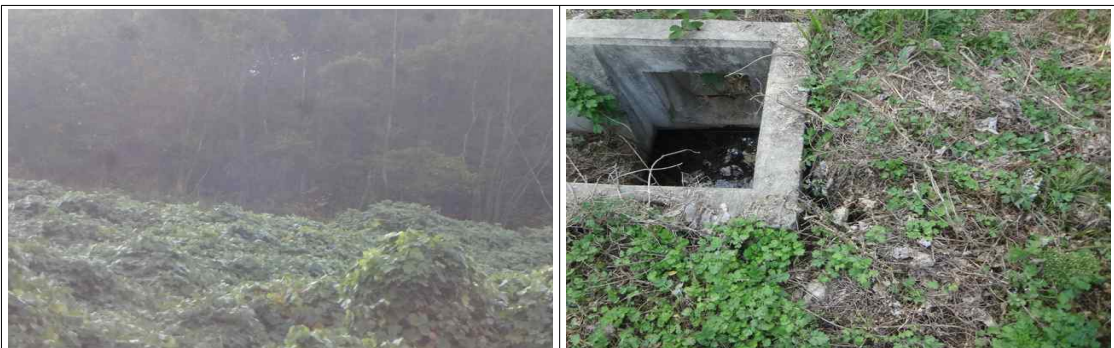
사면(중점부-정면) STA.0+20 1단 공동

사면(중점부-정면) STA.0+30  
자연사면 추가유실우려 구간
