**신대구부산고속도로 1,2종 시설물 정밀점검(7 공구)**

# 손 상 현 황 사 진 첩

**[ 1 · 2종 시설물 / 교량 · 터널 · 절토사면 ]**

2013. 12.

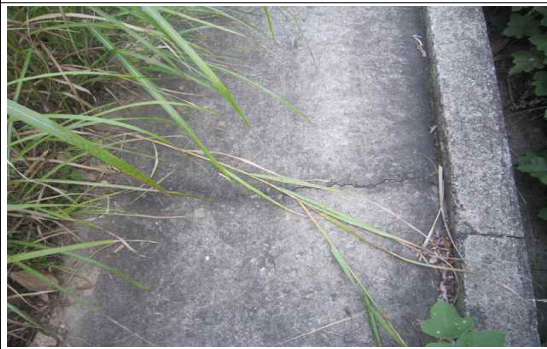
1소단배수로 균열 (50.49K 지점)

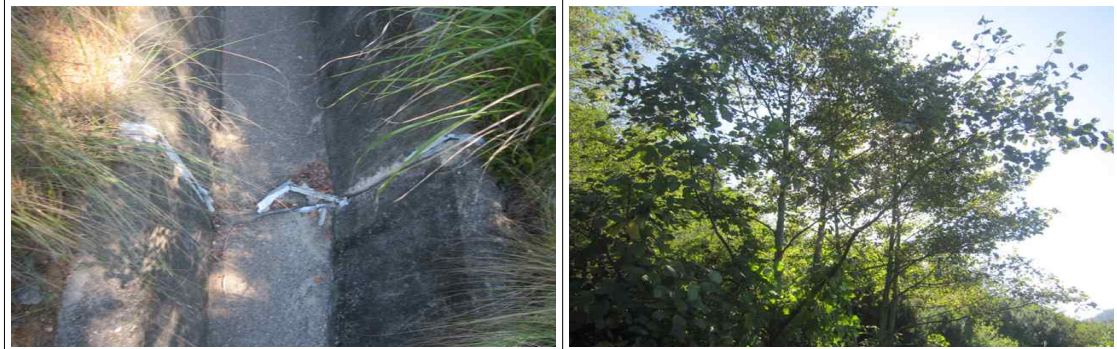
산마루측구 파손 및 실란트 파손  
(50.53K 지점)

9단 수목 (50.54K 지점)
