**신대구부산고속도로 1,2종 시설물 정밀점검(8 공구)**

# 손상 현황 사진첩

**[ 1·2종 시설물 / 교량·터널 ]**

2013. 12.

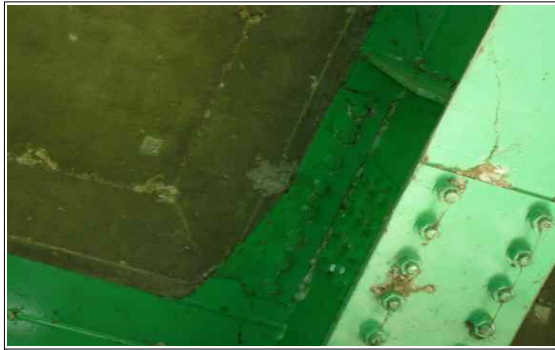
하행선 S6 바닥판 하면  
콘크리트 파손

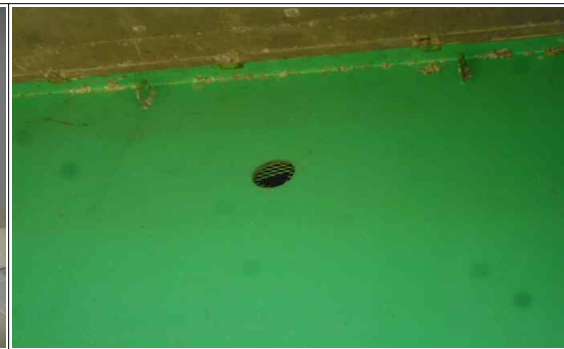
하행선 S9 G2 주형내부  
환기망 파손

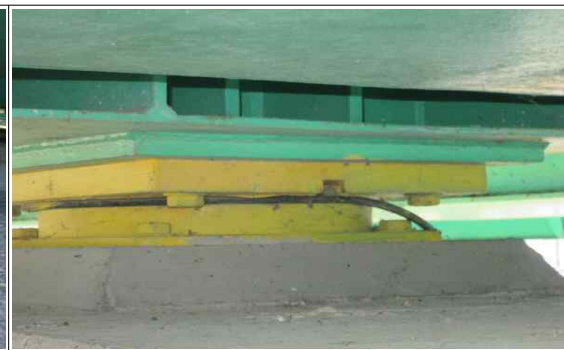
하행선 P10 SH8  
Seal재 파손

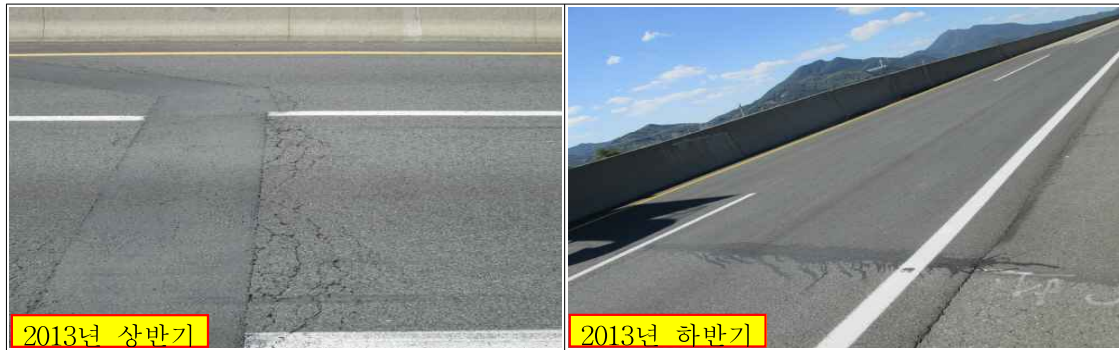
상행선 A1측 접속도로 구간 포장면 보수부 밀림 보수 전·후 현황

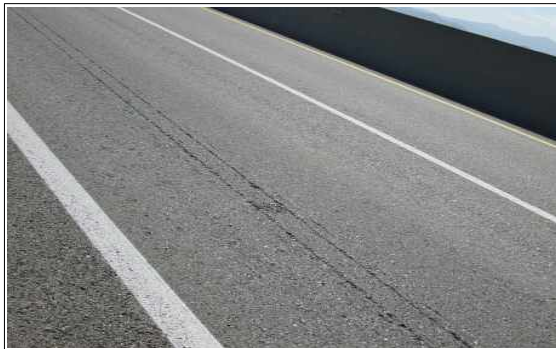
상행선 S13 교면포장 패임

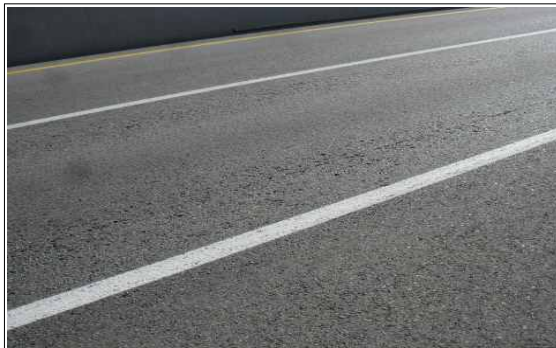
하행선 S2측 교면포장 라벨링

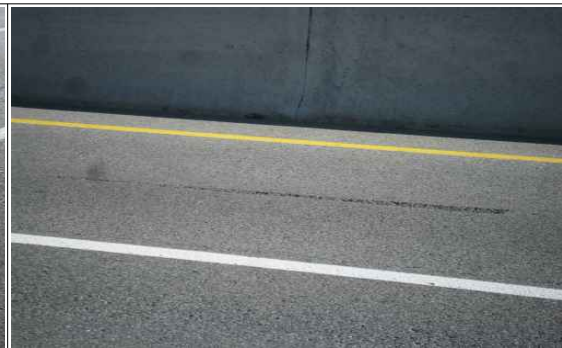
하행선 S5 교면포장 패임

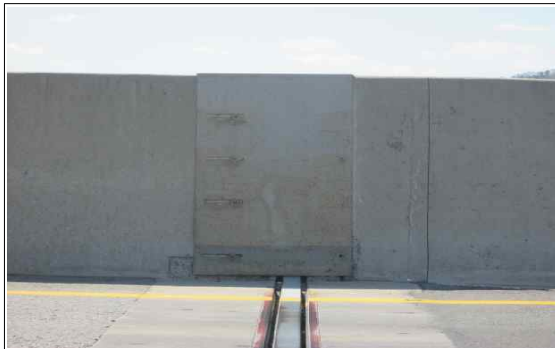
상행선 A2 차수판  
볼트 탈락

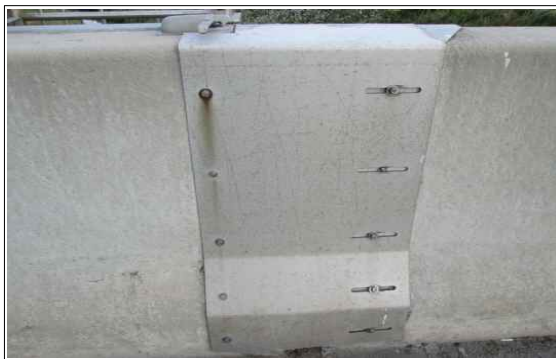
상행선 P2 차수판  
앵커볼트 탈락

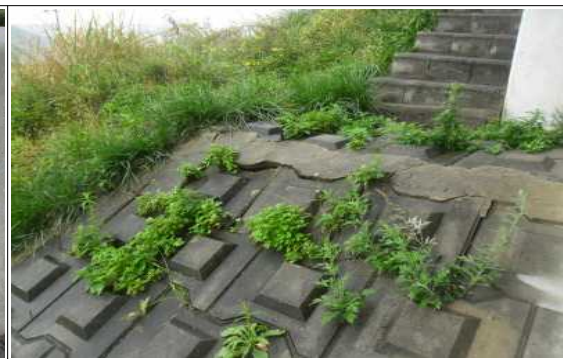
하행선 A2 법면  
침하 및 공동

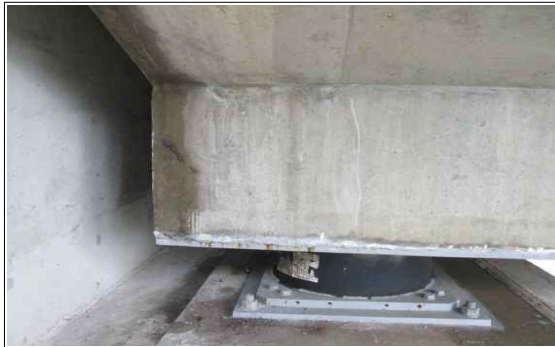
하행선 S25 주형외부 좌측면  
반침부 수직균열(폭0.2mm)

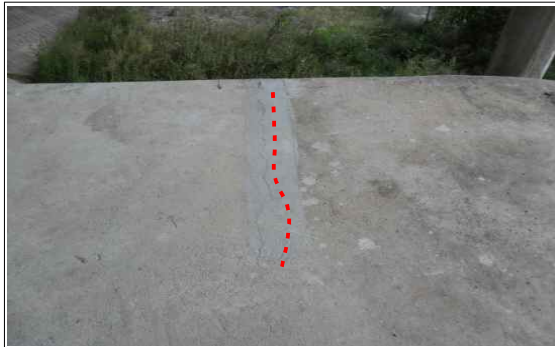
상행선 A1 상면  
보수부 재균열 (폭0.2mm)

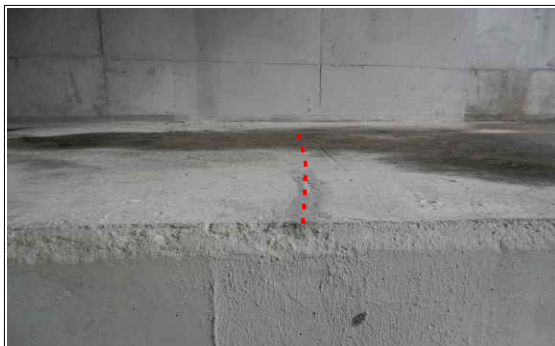
상행선 A2 상면  
보수부 재균열 (폭0.2mm)

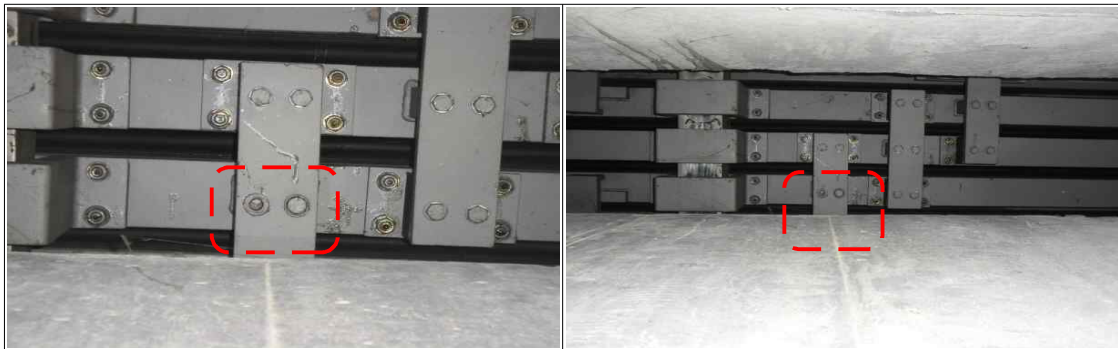
하행선 A1 신축이음 본체 하부 간격조절재 볼트 탈락

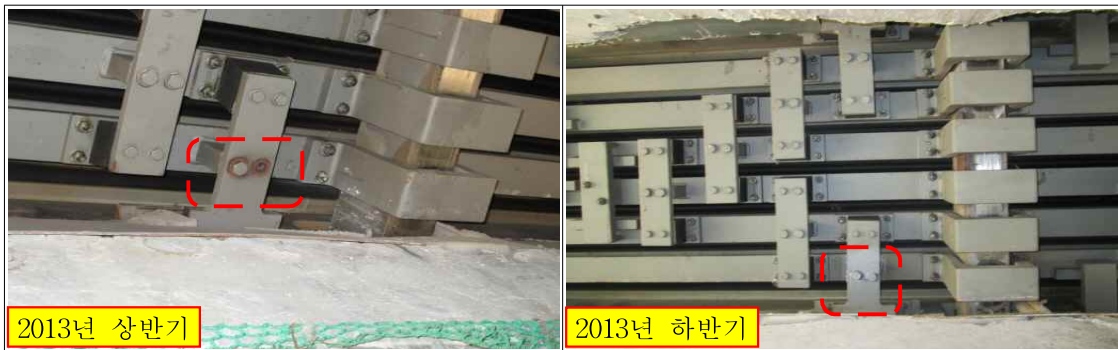
하행선 P15 신축이음 하부  
본체 하부 간격조절재 볼트 탈락 보수 전·후 현황

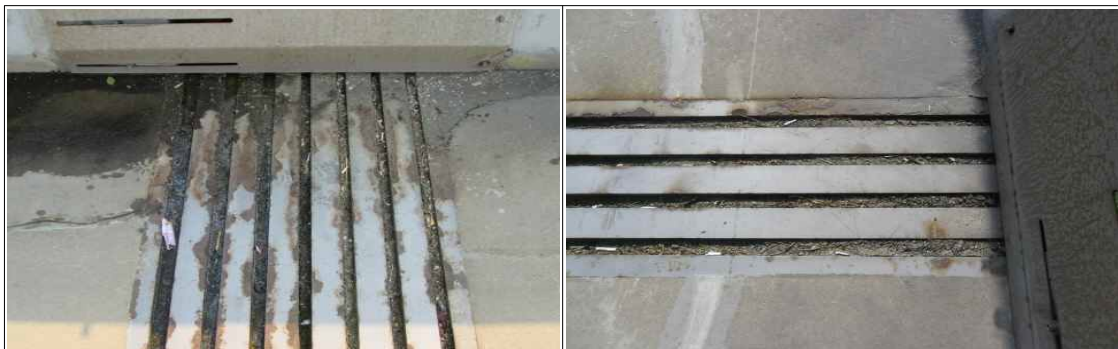
상행선 P15 신축이음  
본체 이물질 퇴적, 녹발생 및 체수

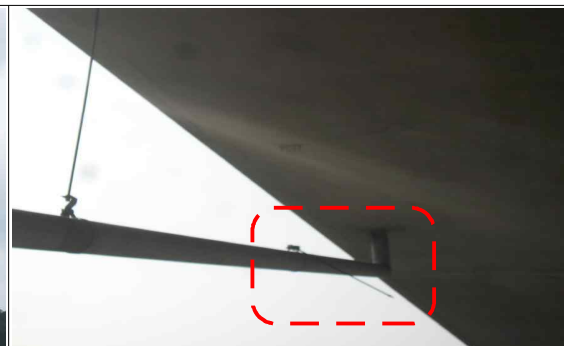
상행선 S22 배수관 연결재 탈락

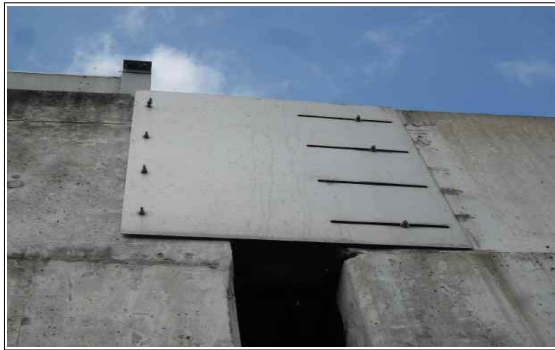
상행선 A1 차수판  
볼트 탈락

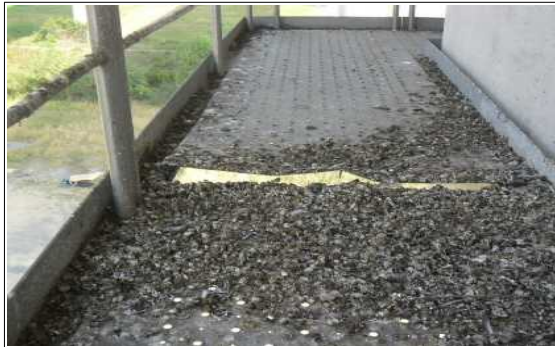
상행선 P15 점검로  
발판 탈락 및 이물질 퇴적

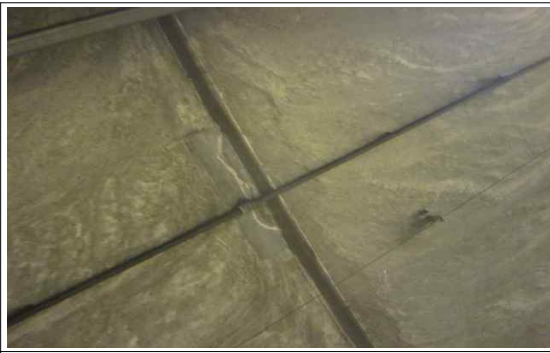
하행선 천정부 S76 재균열 (폭 0.3mm)

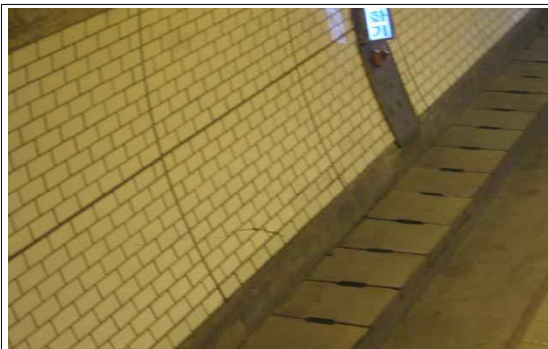
상행선 측벽부 S68 균열 (폭 0.2mm)

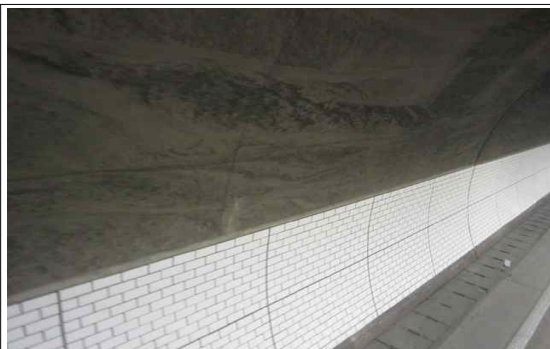
하행선 측벽부 S57 균열 (폭 0.3mm)

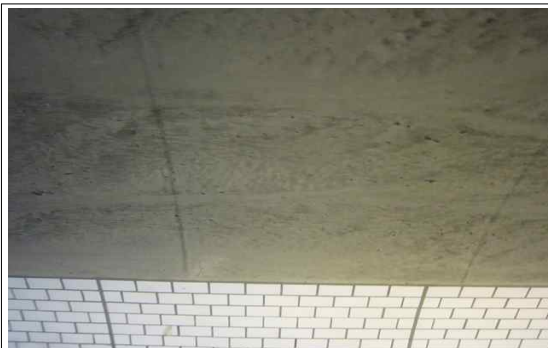
하행선 측벽부 S70 균열 (폭 0.3mm)

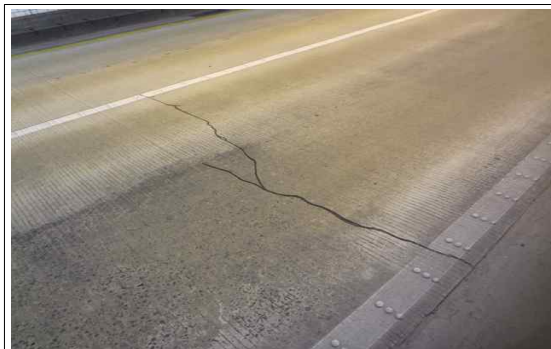
상행선 포장부 S24 노면 불량

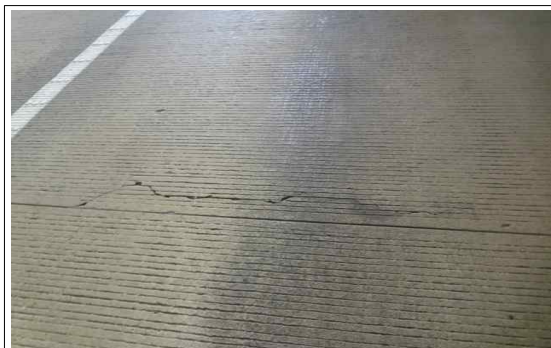
하행선 포장부 S18 스폐링

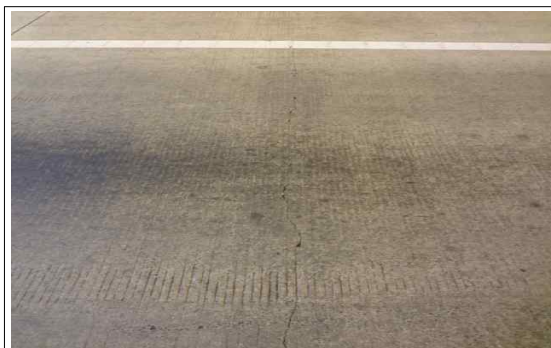
하행선 갭문 종점부 파손

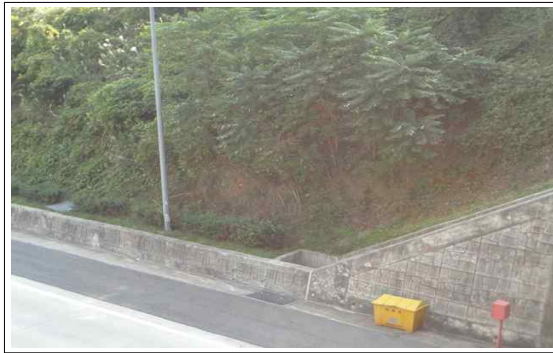
사면(시점부) STA.23+60 1단 수목

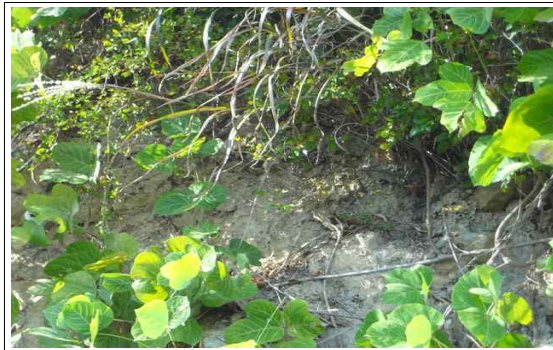
사면(중점부) STA.0+5 자연사면 벌목적치

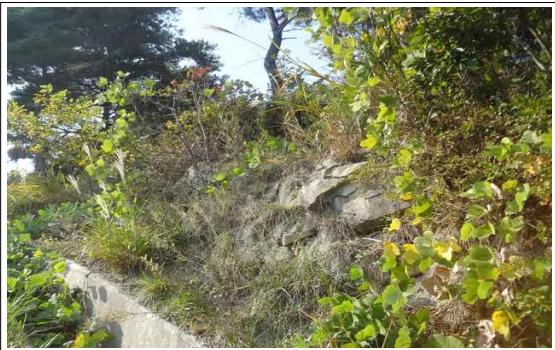
사면(시점부) STA.0+20 갯문 배면 균열

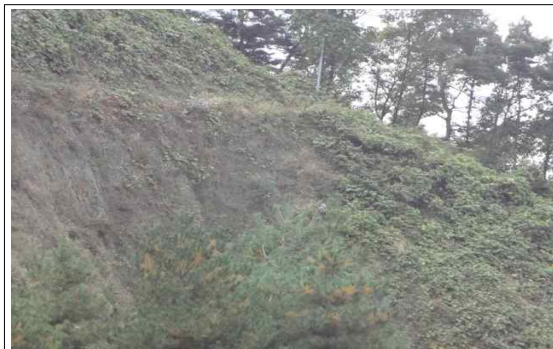
사면(시점부) STA.23+810  
1단 녹생토유실

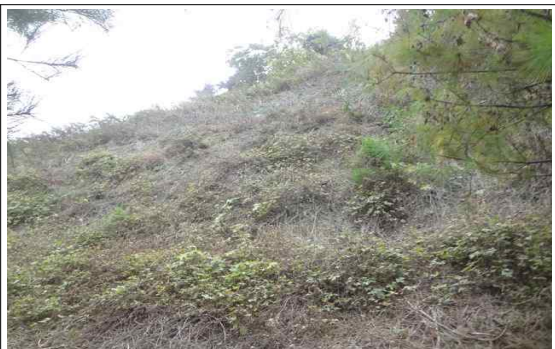
사면(중점부) STA.0+10 1단 표층유실
