**신대구부산고속도로 1,2종 시설물 정밀점검(9 공구)**

# 손 상 현 황 사 진 첩

**[ 1 · 2종 시설물 / 교량 · 터널 · 옹벽 · 절토사면 ]**

2013. 12.

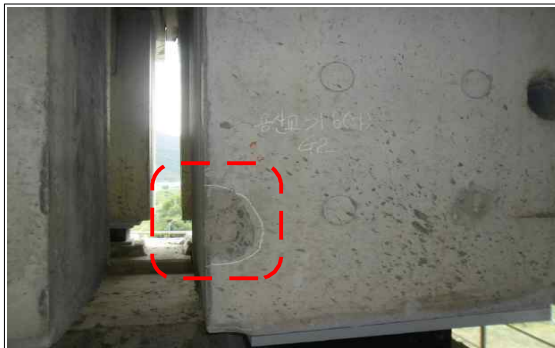
하행선 S16 G2(P15측) 주형외부  
콘크리트 파손

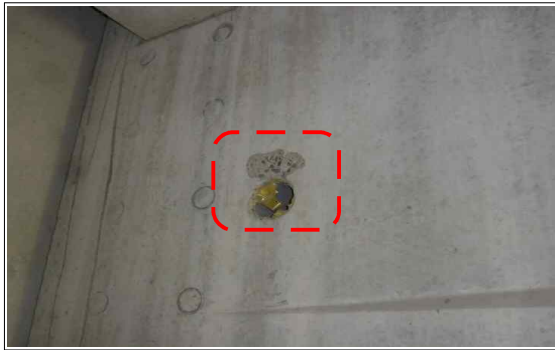
하행선 S24 G4(A2측) 주형외부  
인양홀 주위 콘크리트 파손

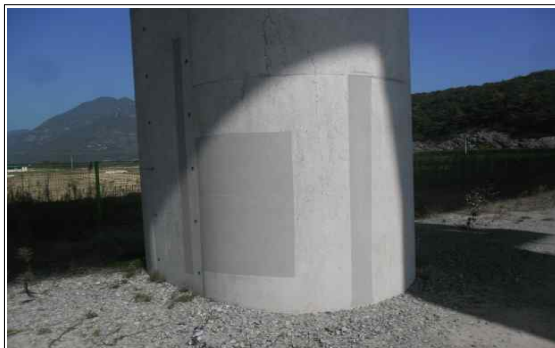
상행선 P7  
기둥부 균열보수(양호)

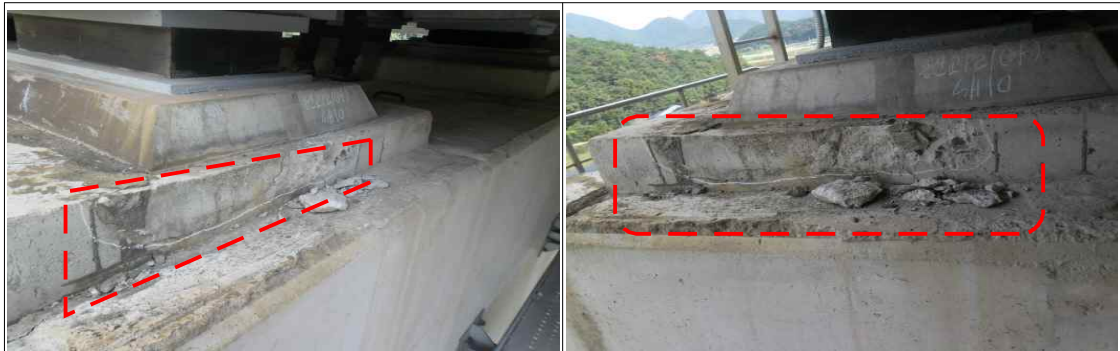
상행선 P21 SH10 기존 받침콘크리트 들뜸부위 파손

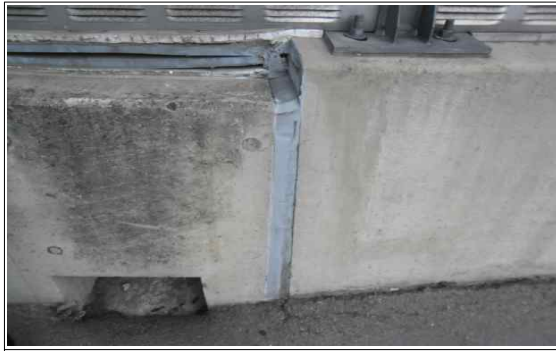
상행선 A2측 교량 종점부 방호벽  
단차(약 14cm : 진전 없음)

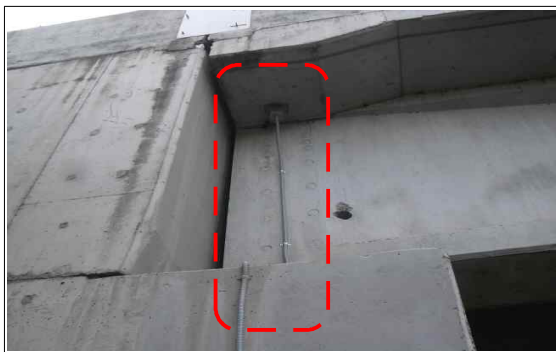
상행선 S1 유도배수관  
기존 길이부족 구간 보수

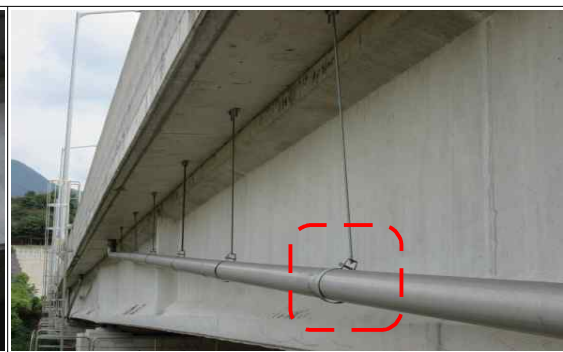
상행선 S5 배수관  
연결고리 고정볼트 탈락

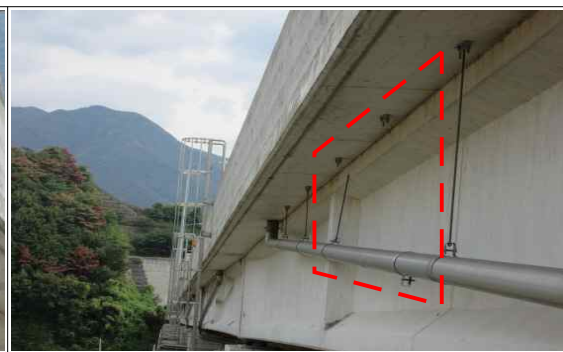
상행선 S13 배수관 연결재 탈락

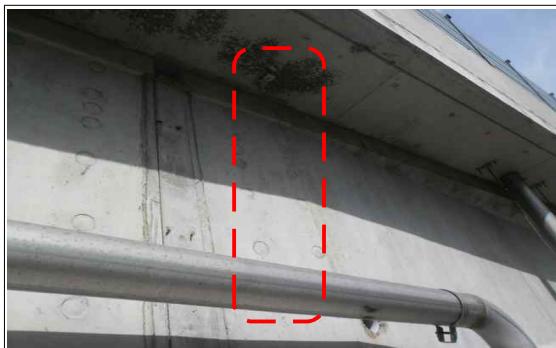
하행선 S17 배수관 연결재 탈락

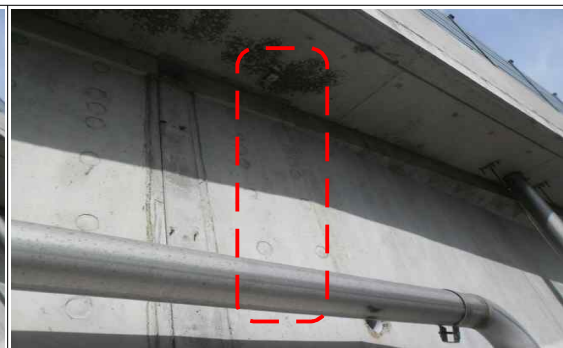
하행선 S24 배수관 연결재 탈락

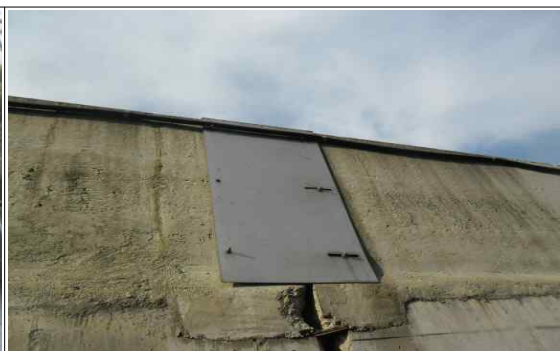
하행선 A2 차수판 볼트 탈락

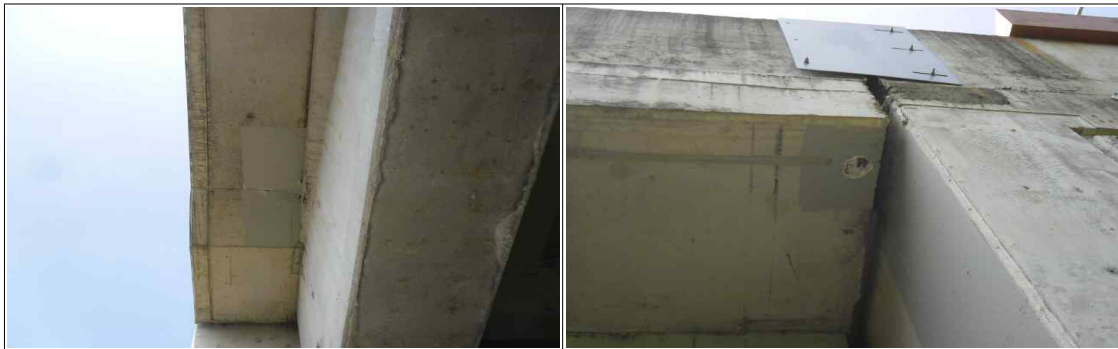
상행선 S4 바닥판하면  
기존 그을음 부위 보수

상행선 S4 바닥판하면  
기존 철근노출 부위 보수

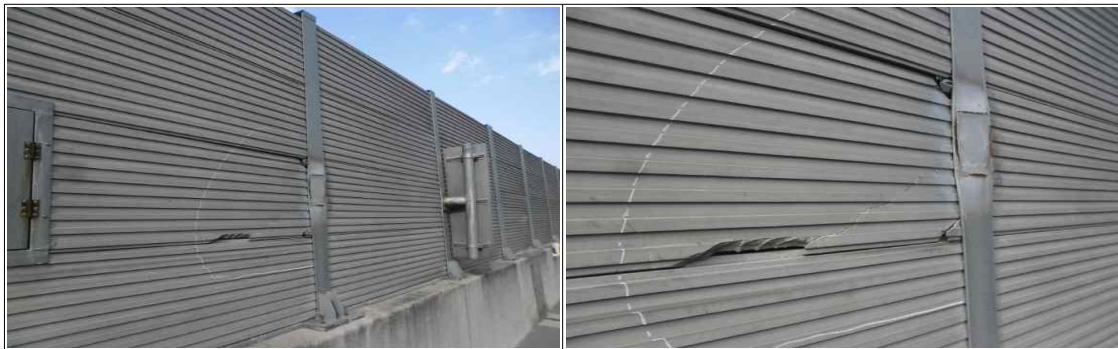
상행선 A1측 교량 시점부 방음벽  
국부파손(차량충돌)

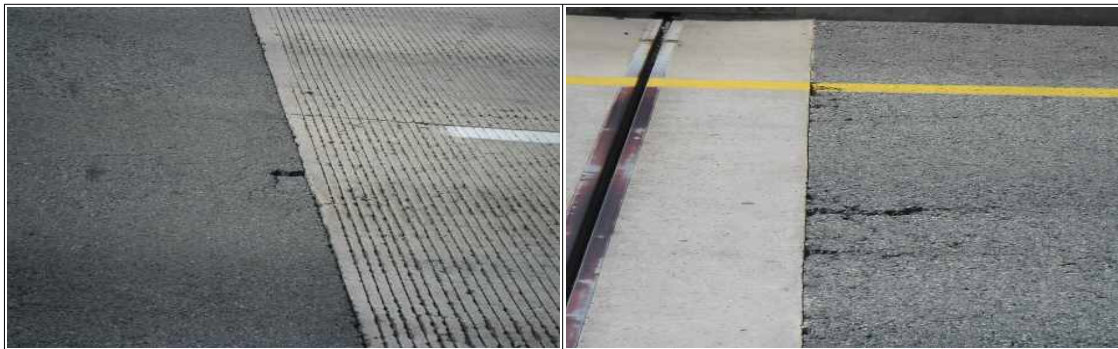
상행선 A2측 교량 종점부 교면포장 패임

상행선 S3 교면포장 패임

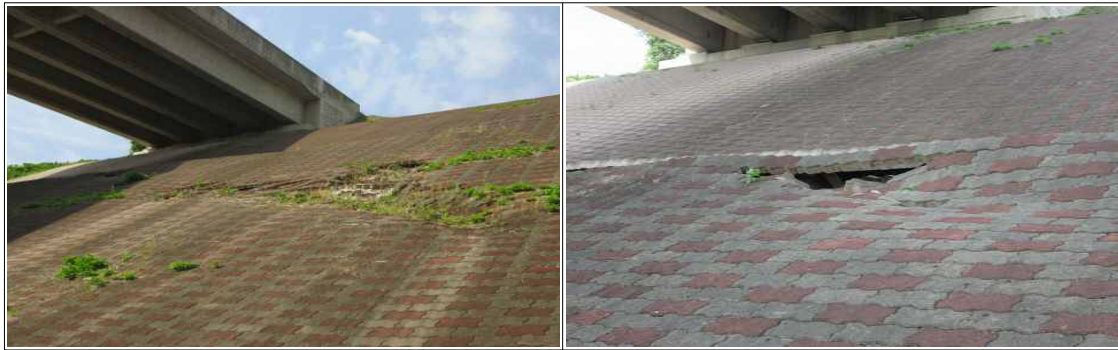
A2측 법면 침하 및 밀림, 파손

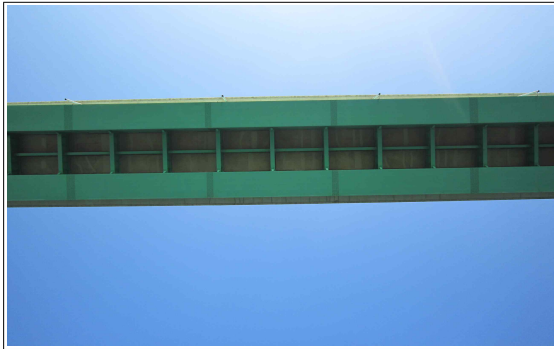
바닥판 하면  
균열보수 현황

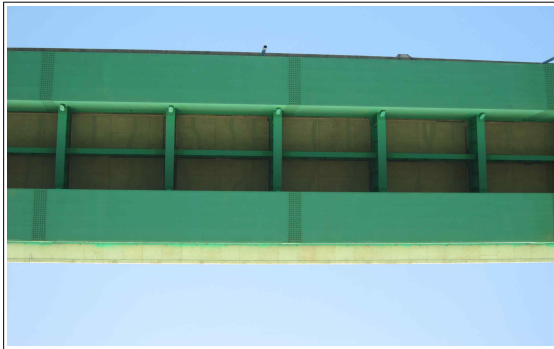
바닥판 하면  
균열보수 현황

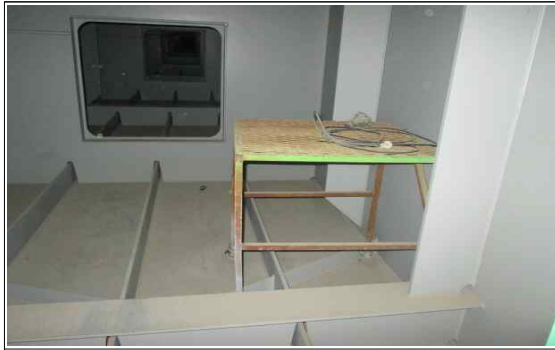
하행선 S12 G1 주형 내부  
이물질 적치(공사 작업대)

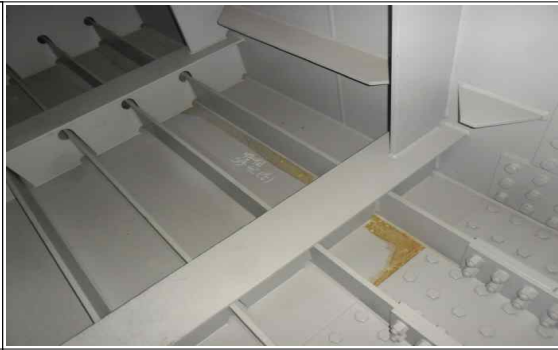
하행선 S13 G2 주형 내부  
Split Plate 주위 우수유입 흔적

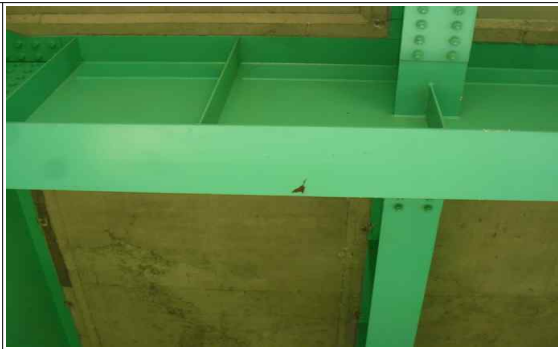
하행선 S5 가로보  
국부적인 도장손상

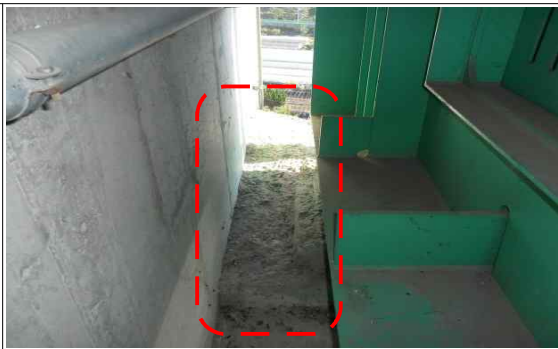
상행선 A2 교대 상면  
홍벽 하부 마감처리 불량 (페콘크리트 퇴적)

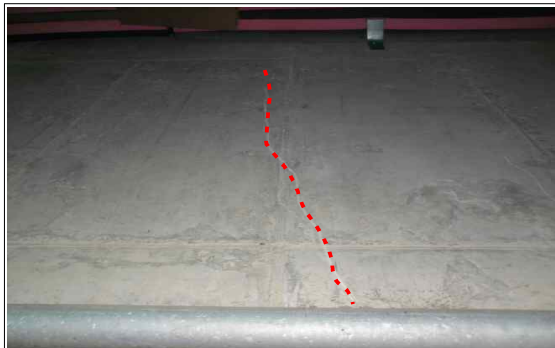
상행선 A2 교대 홍벽  
수직균열(폭 0.2mm)

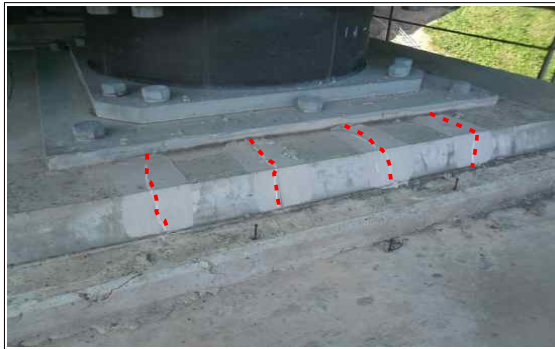
상행선 P14 SH4  
보수부 재균열(폭 0.1mm)

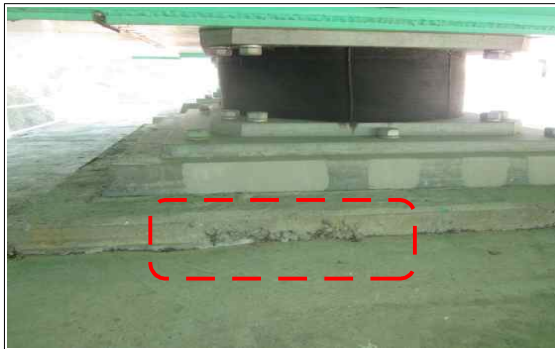
하행선 P1 SH2 받침콘크리트 재료분리

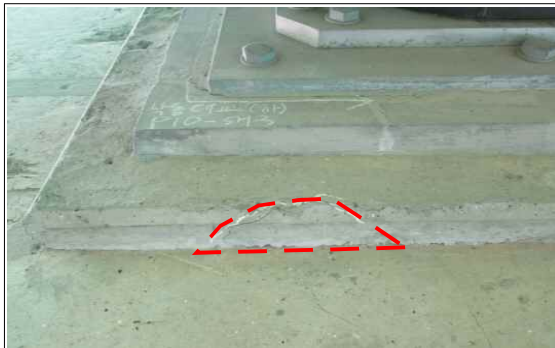
하행선 P10 SH3 받침콘크리트 들뜸

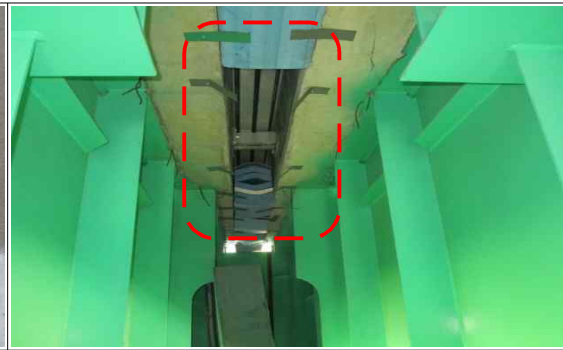
상·하행선 P12 신축이음  
본체 하부 흡음재 탈락

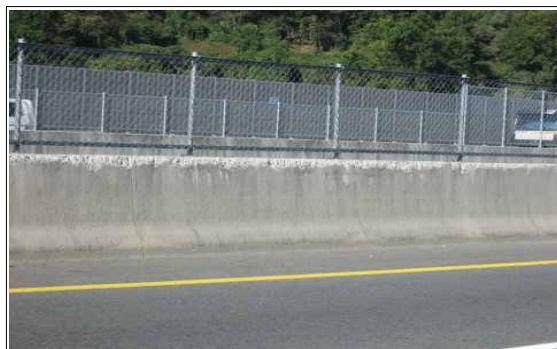
상행선 S13 방호벽  
콘크리트 파손(차량충돌)

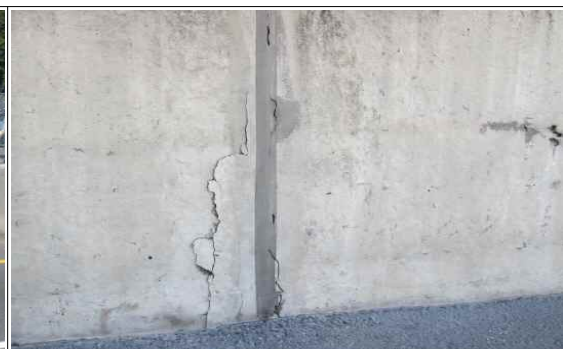
상행선 A2측 경계부 방호벽  
콘크리트 들뜸

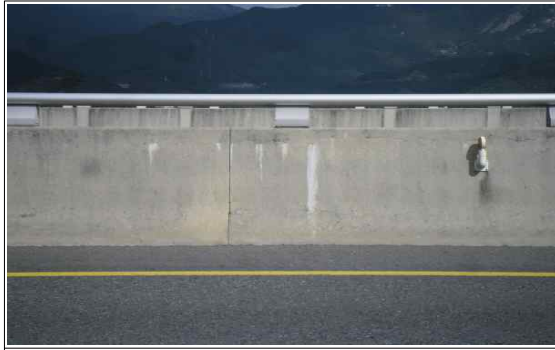
하행선 S5 방호벽 균열부 백태

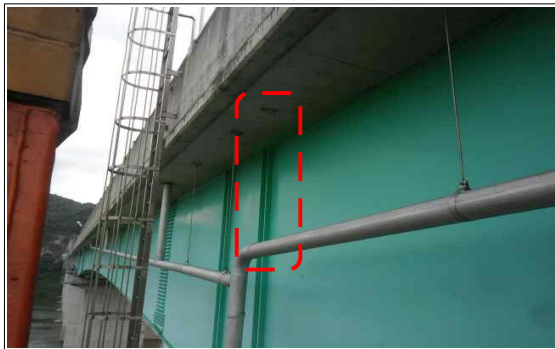
상행선 S9 배수관  
연결재 및 연결고리 탈락

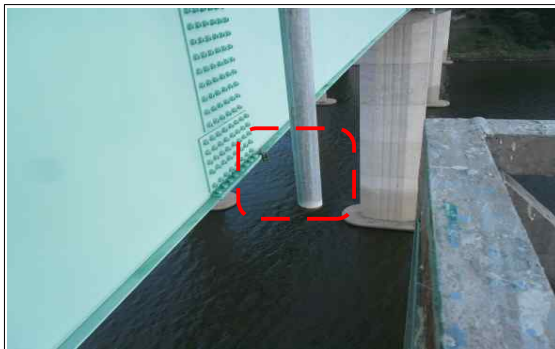
하행선 S4 배수관 수평지지대 탈락

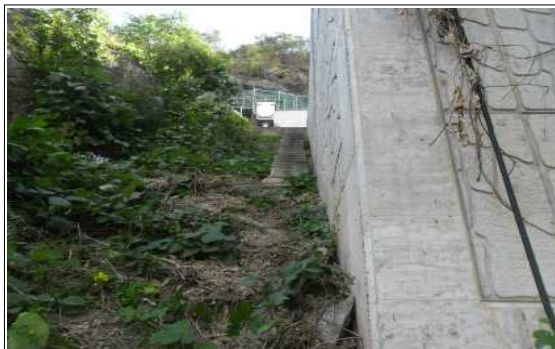
상행선 A1측 점검계단  
일부 구간 계단 미설치

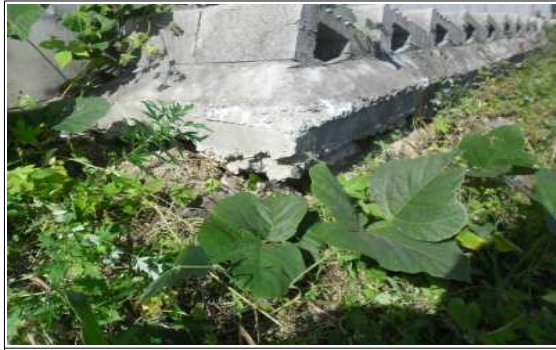
상행선 A2측 점검계단  
하부 토사유실(공동 발생)

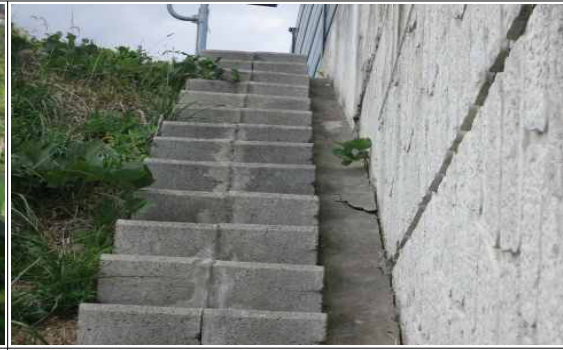
하행선 A2측 점검계단 파손

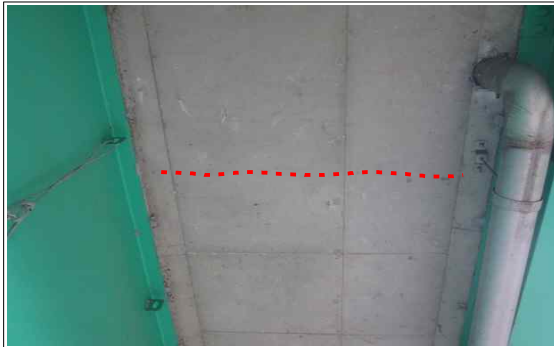
S1 바닥판 하면 횡방향 균열(폭 0.3mm)

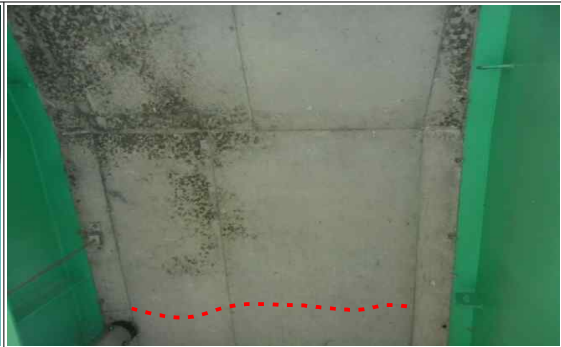
S3 바닥판 하면 횡방향 균열(폭 0.2mm)

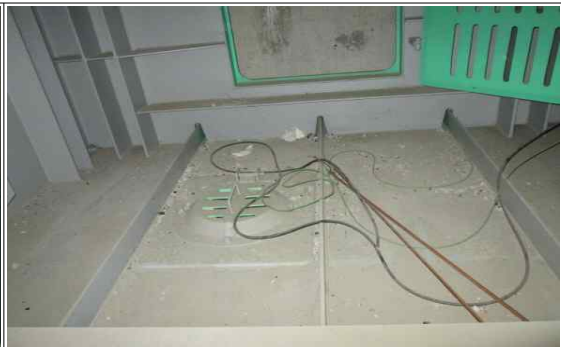
S1 주형내부 이물질 퇴적(전선 폐자재)

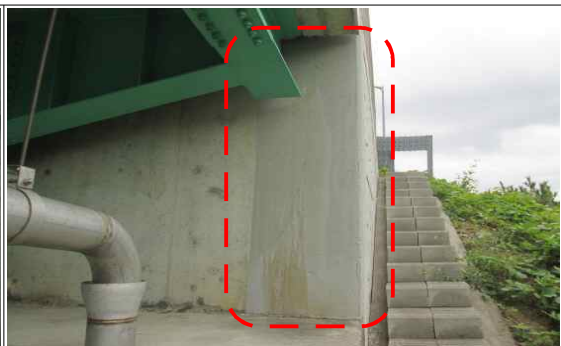
A2 교대 홍벽  
기존 누수흔적 보수(양호)

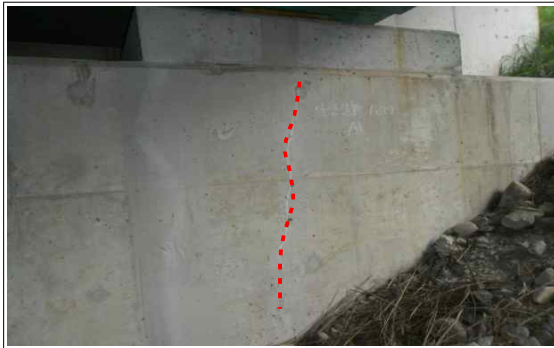
상행선 A2 교대 벽체  
보수부 재균열(폭 0.1mm)

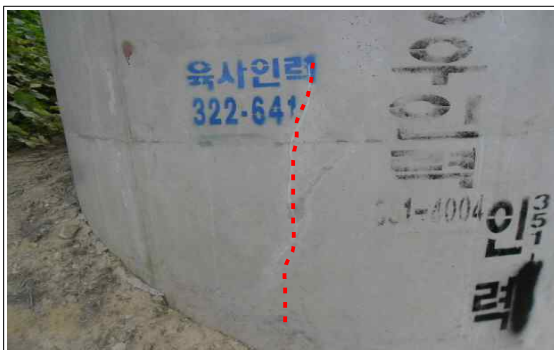
상행선 P1 기둥부 우측면  
보수부 재균열(폭 0.2mm)

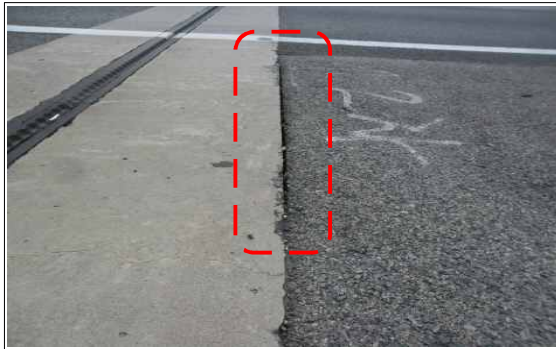
상행선 A2 신축이음  
본체 이물질 퇴적(노견측)

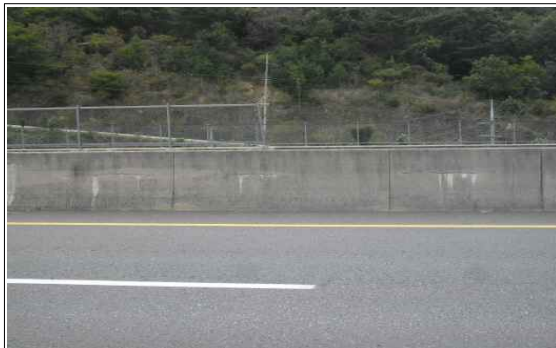
하행선 A2 신축이음  
후타재 접속부 이격

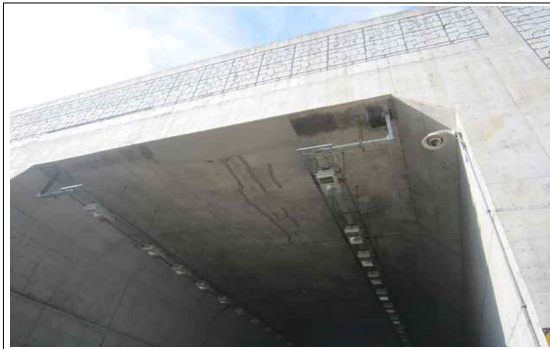
상행선 슬래브하면 S1 결노 보수

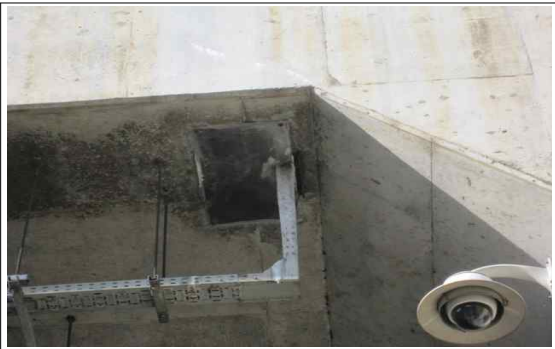
상행선 슬래브하면 S1 트레이 연결부 보수

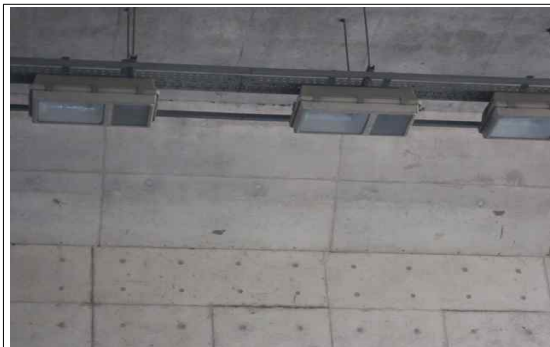
상행선 슬래브하면 S7 균열 CW=0.1mm

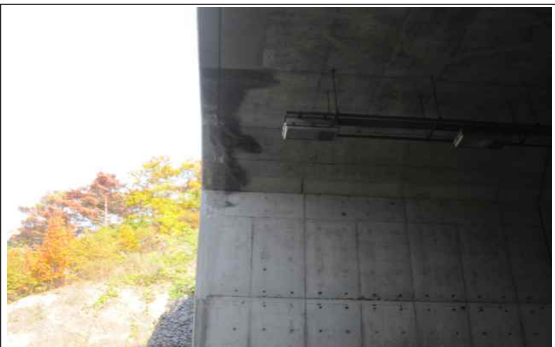
하행선 슬래브하면 백태 보수

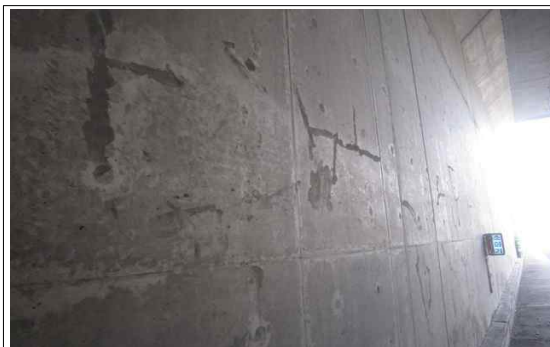
하행선 벽체 S1 기준 균열 보수

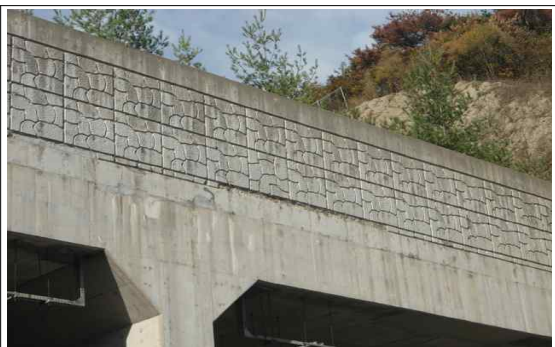
시점부 갭문 상행선 문양콘크리트 박락

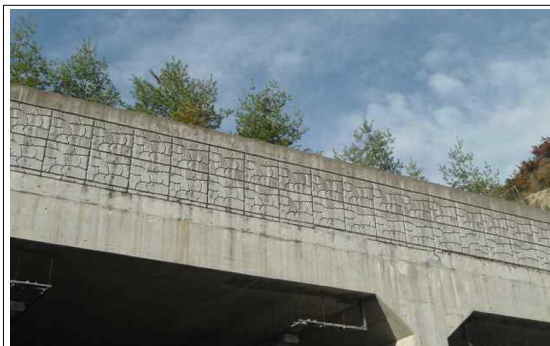
시점부 갭문 상행선 문양콘크리트 박락 보수

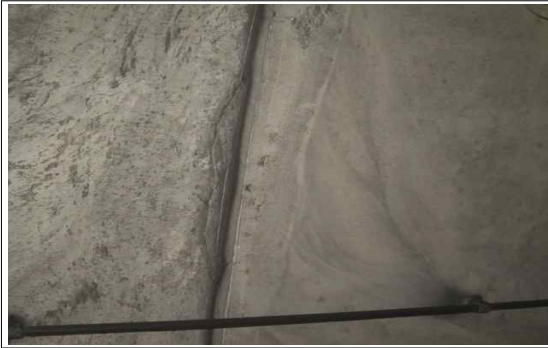
상행선 천정부 J30 콘크리트 들뜸 (A=0.2X0.4)

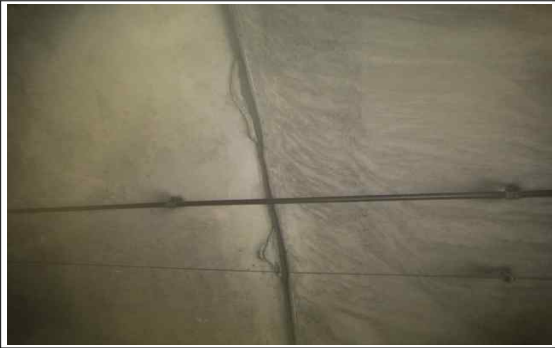
상행선 천정부 J39  
콘크리트 들뜸 (A=0.3X0.3X3EA)

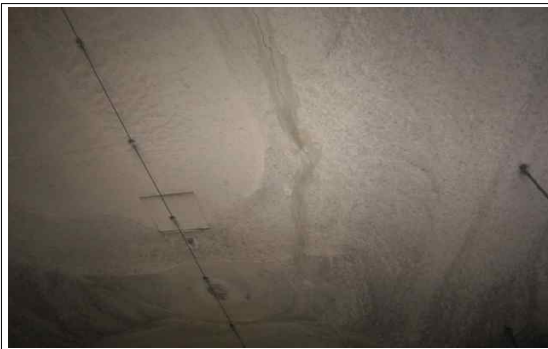
상행선 천정부 S37 재균열 (폭 0.3mm)

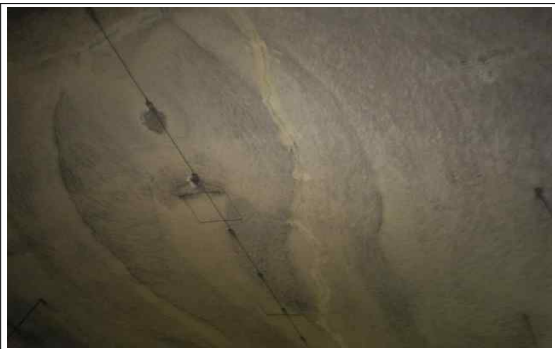
상행선 천정부 S74 재균열 (폭 0.5mm)

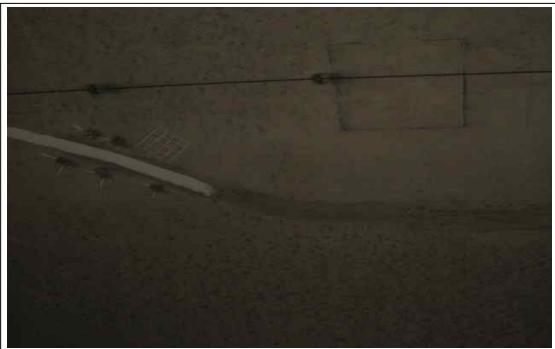
상행선 천정부 S108 균열 보수 및 재균열

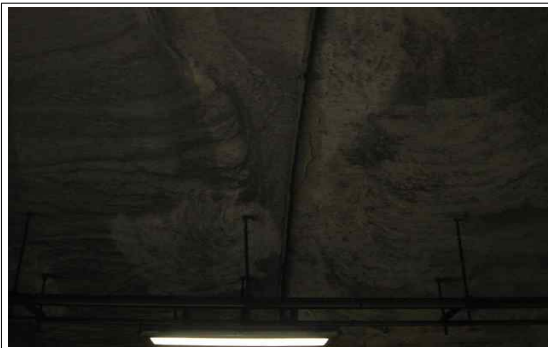
상행선 천정부 J116 콘크리트 들뜸 (A=0.2X0.3)

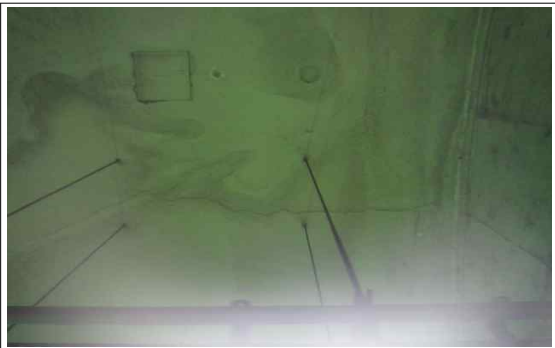
상행선 천정부 S150 균열 (폭 0.8mm)

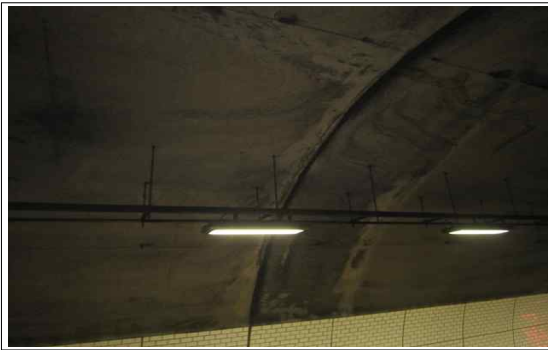
하행선 천정부 J38 콘크리트 들뜸 (A=0.1X3.0)

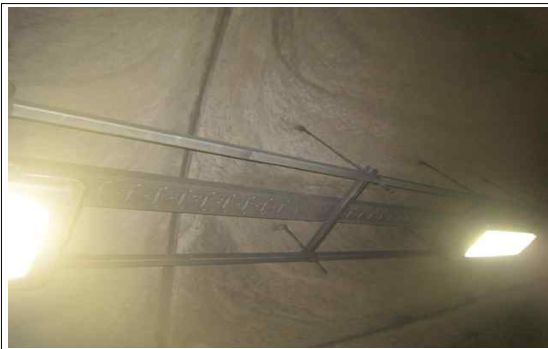
하행선 천정부 J49 콘크리트 들뜸 (A=0.1X0.5)

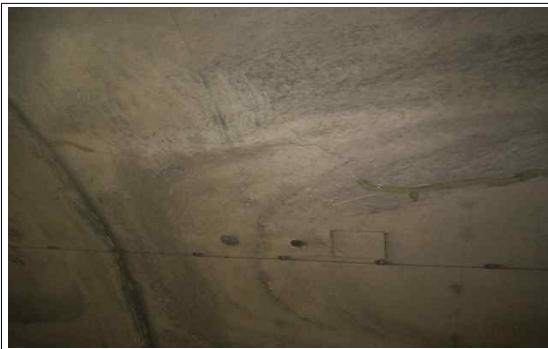
하행선 천정부 S77 재균열 (폭 0.5mm)

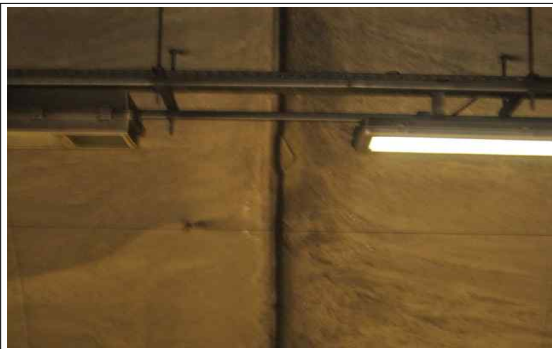
하행선 천정부 S139 균열 (폭 0.3mm)

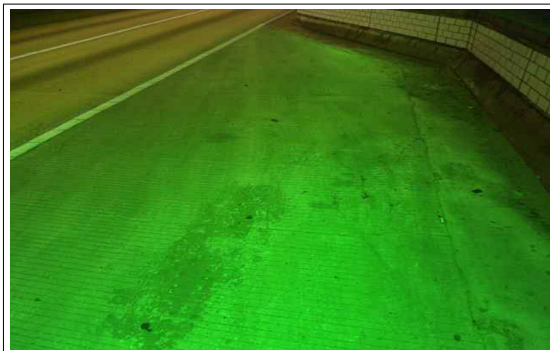
하행선 포장부 S154 균열

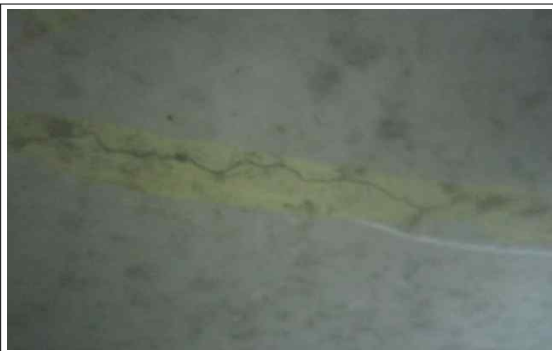
시점측 공동구내부 A면 천정부 전구간  
재균열 (폭 0.1~0.2mm)

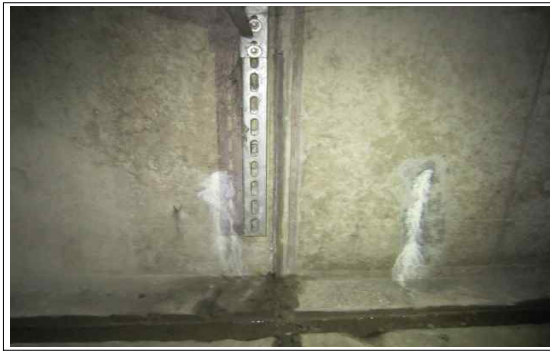
중점측 공동구내부 A면 우측벽  
백태 (STA.0+25)

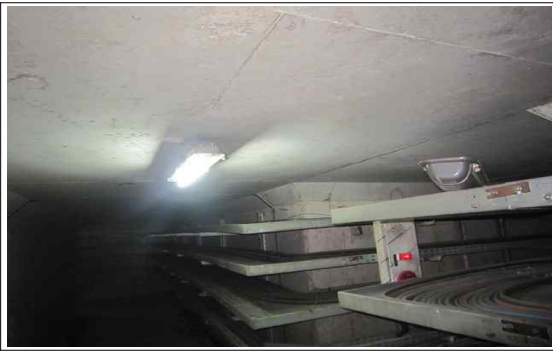
중점측 공동구내부 B면 천정부  
등 덮개 탈락 (STA.0+10)

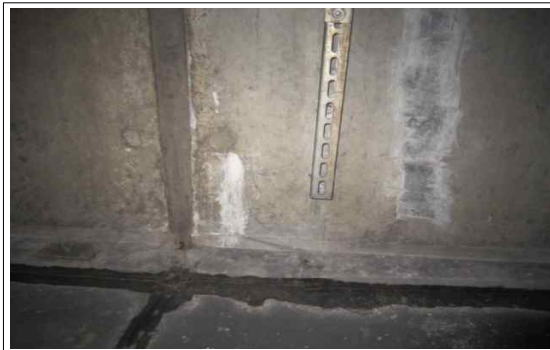
중점측 공동구내부 B면 좌측벽  
백태 (STA.0+15)

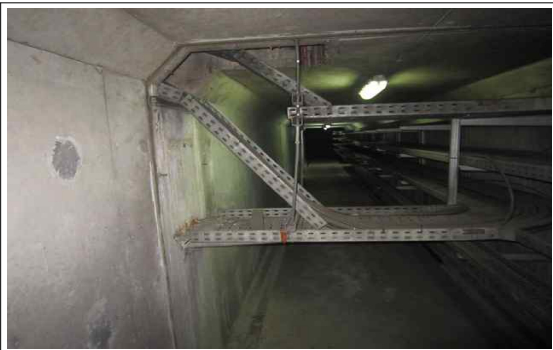
중점측 공동구내부 B면  
공동구 연결홀 누수 (STA.0+20)

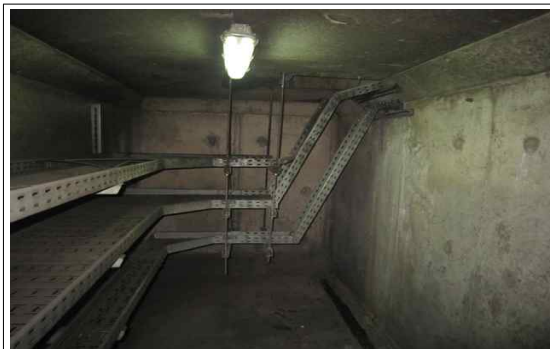
중점측 공동구내부 B면  
공동구 연결홀 누수 (STA.0+30)

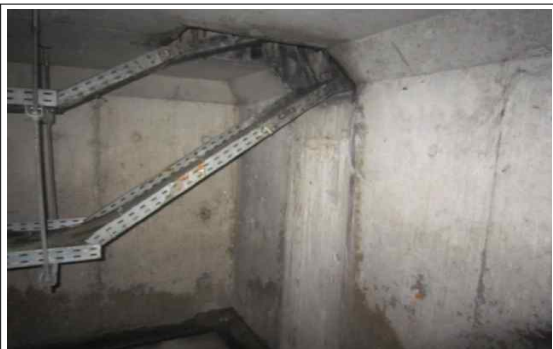
중점측 공동구내부 C면  
공동구 연결홀 누수 (STA.0+0)

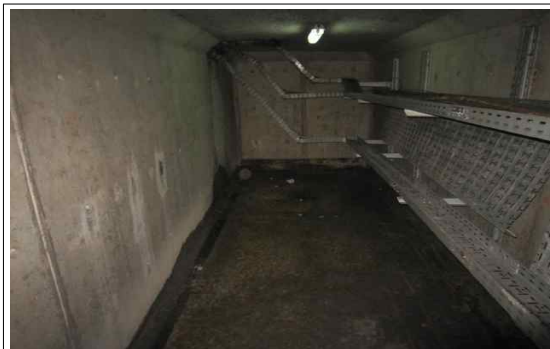
중점측 공동구내부 C면  
공동구 연결홀 누수 (STA.0+15)

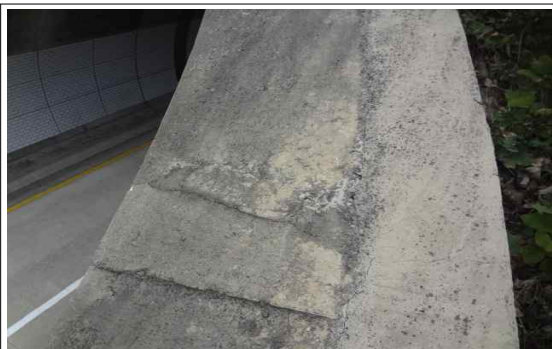
사면(시점부) STA.0+10 1단 갯문 균열

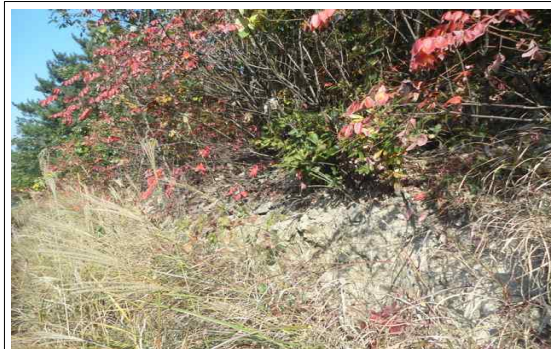
사면(중점부) STA.0+180 자연사면 표층유실

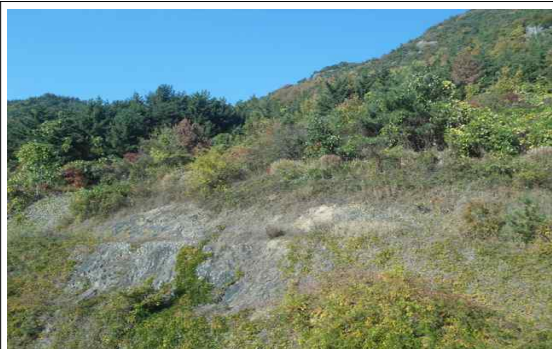
사면(중점부) STA.0+185  
3단 식생불량 및 표층유실

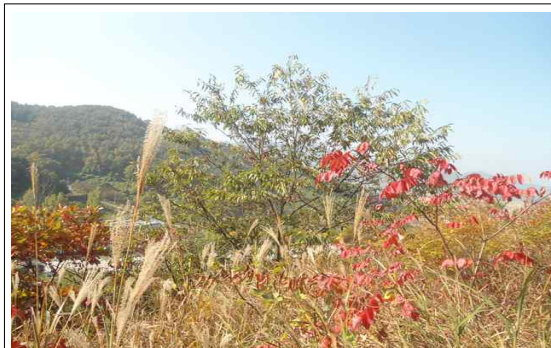
사면(중점부) STA.0+205 3단 수목

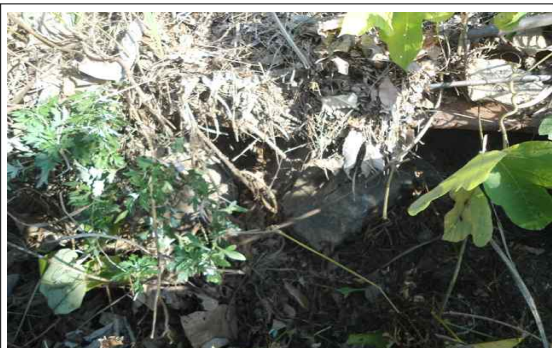
사면(중점부) STA.0+260  
배수로 상부 낙석적치

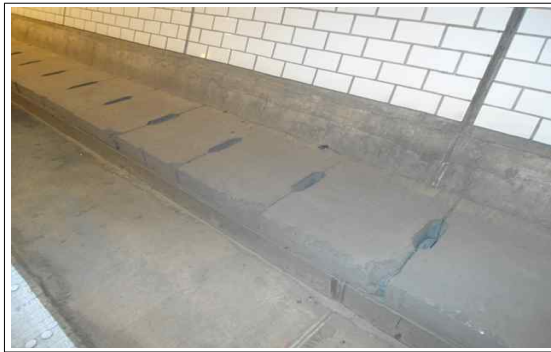
하행선 공동구 S17 덮개파손

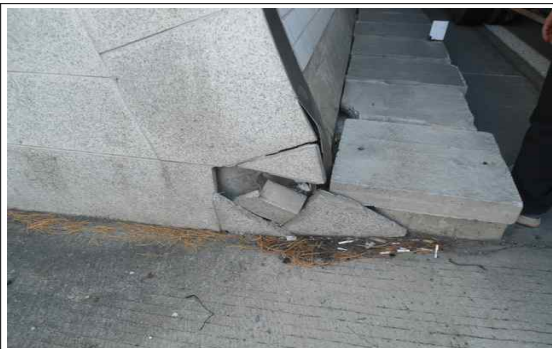
상행선 갭문 종점부 대리석 파손

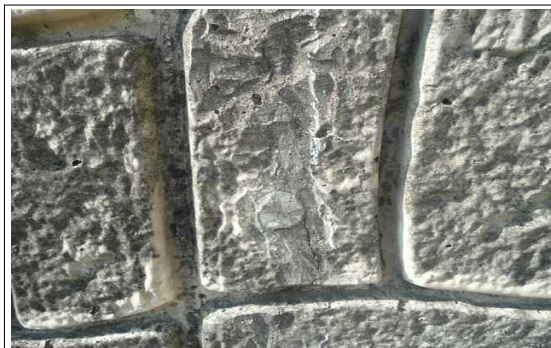
하행선 옹벽 시점부 균열

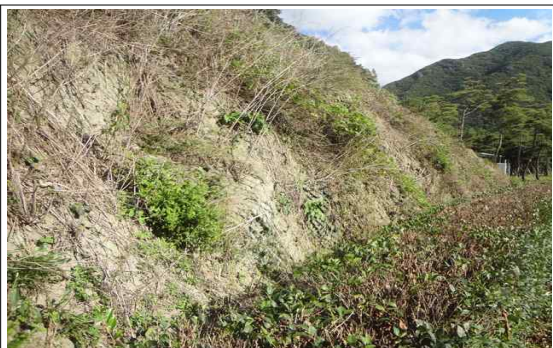
사면(시점부) STA.0+20 1단 녹생토유실

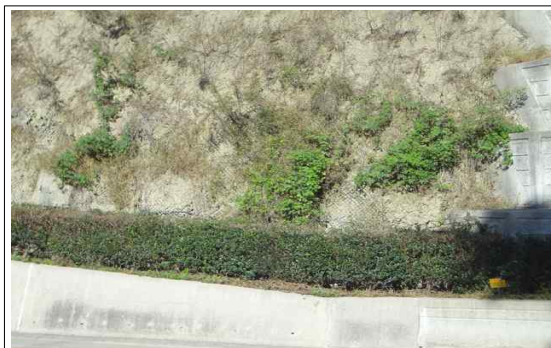
사면(시점부) STA.0+70 1단 녹생토유실

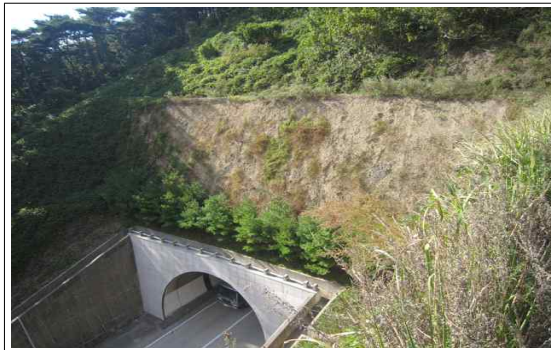
사면(시점부) STA.0+100 1단 녹생토유실

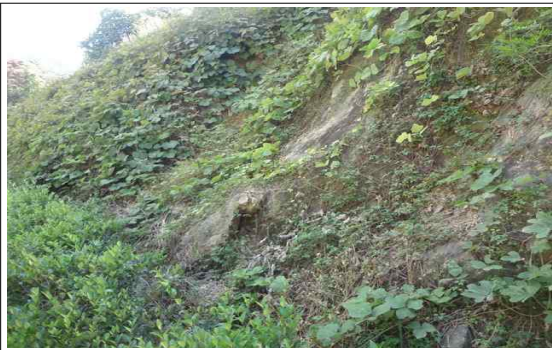
사면(시점부) STA.0+170  
1단 표층유실 및 암노출

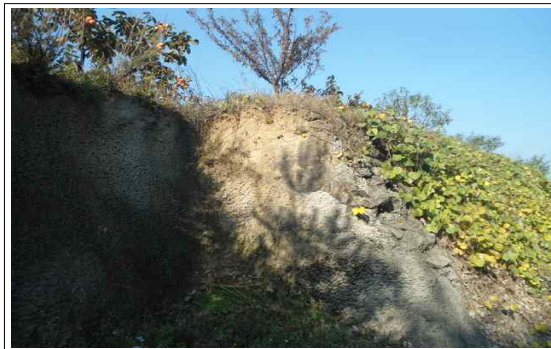
사면(중점부) STA.0+40 2단 숏크리트 탈락

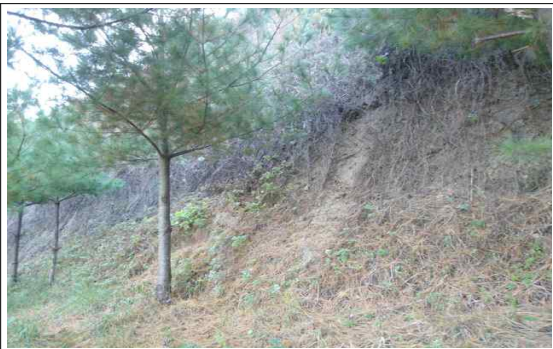
사면(중점부) STA.0+80~90 2단 녹생토유실

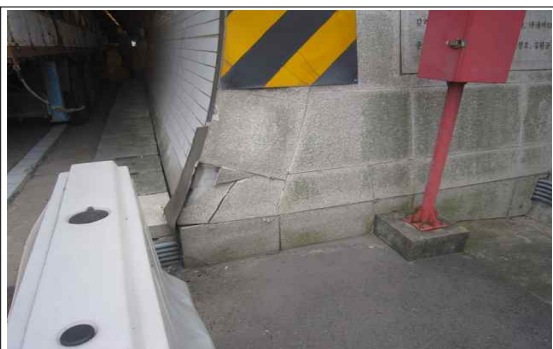
하행선 포장면 S55 스폐링

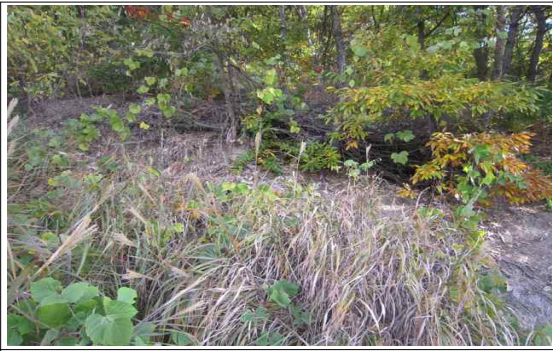
사면(시점부-상행) STA.0+80 3단 표층유실

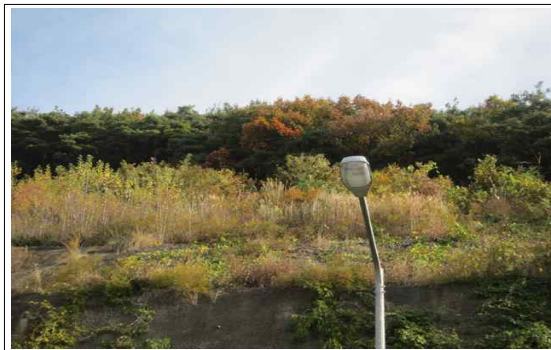
사면(시점부-상행) STA.0+80  
자연사면 표층유실

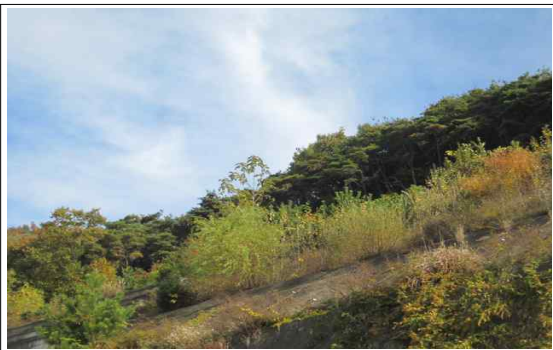
사면(시점부-상행) STA.0+90 3단 표층유실

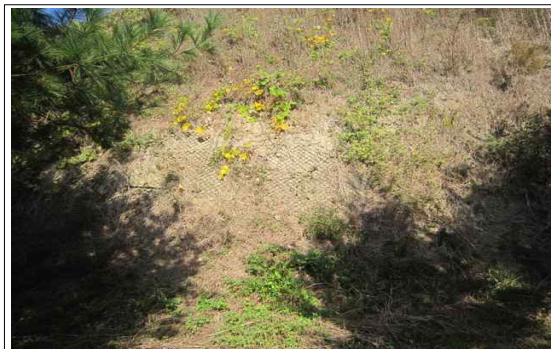
사면(시점부-상행) STA.0+110 3단 수목

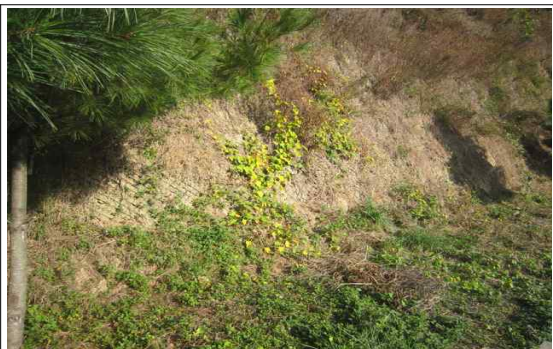
사면(시점부-상행) STA.0+180 1단 녹생토유실

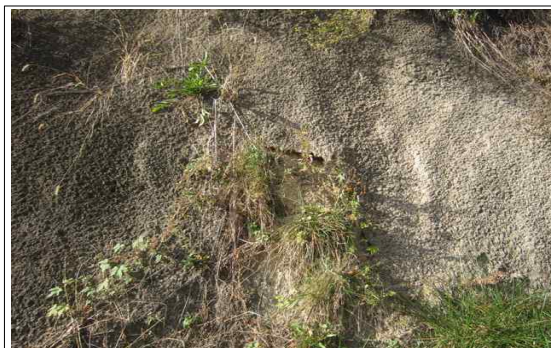
사면(시점부-하행) STA.0+70 1단 녹생토유실

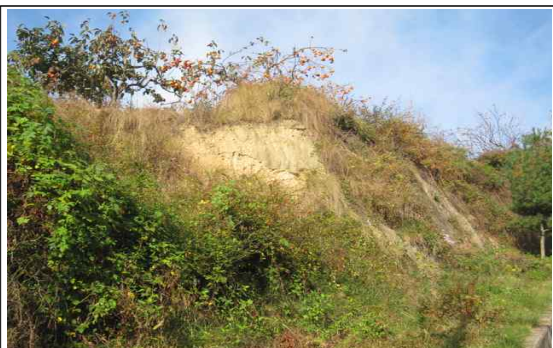
사면(시점부-하행) STA.0+80 1단 숯크리트 파손

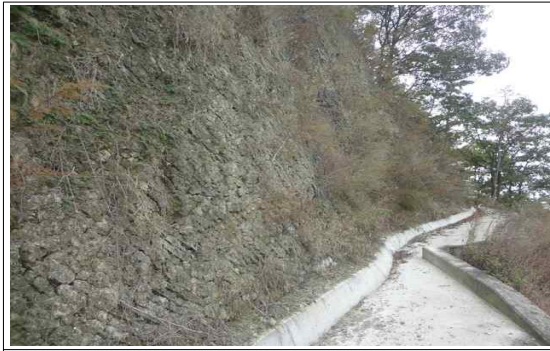
사면(시점부-하행) STA.0+90  
1단 숯크리트 파손 및 표층유실

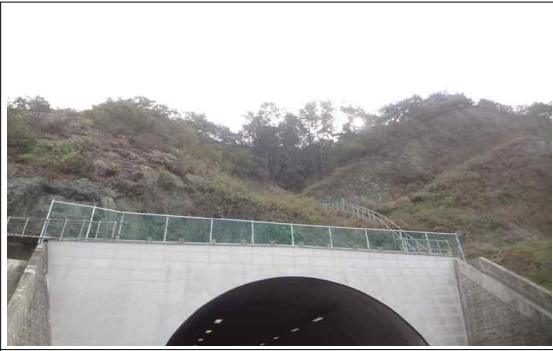
사면(중점부) STA.0+40 1~2단 녹생토유실

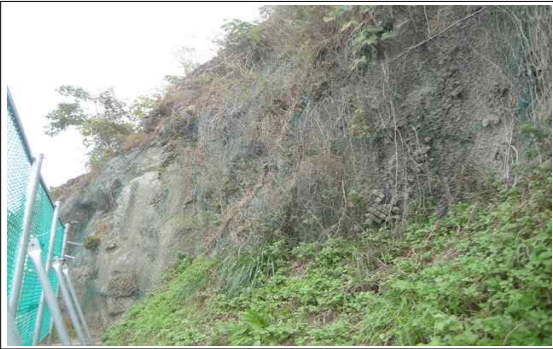
사면(중점부) STA.0+50 자연사면 뜯돌

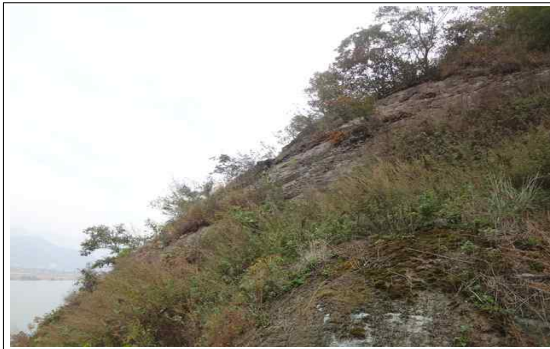
사면(중점부) STA.0+50~60 1단 녹생토유실

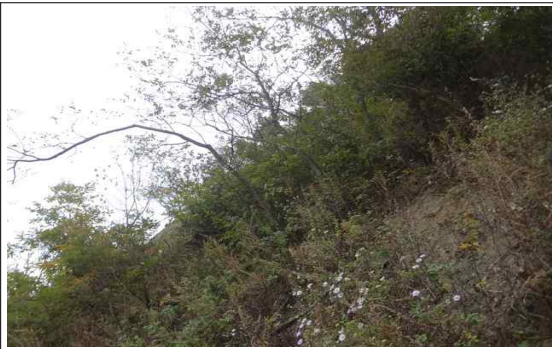
사면(중점부) STA.0+60 1단 뜯돌

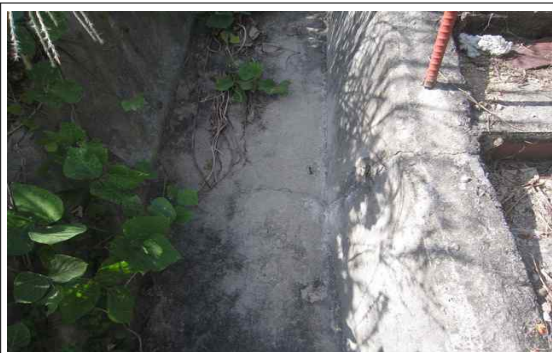
산마루측구 균열 (26.95K 지점)

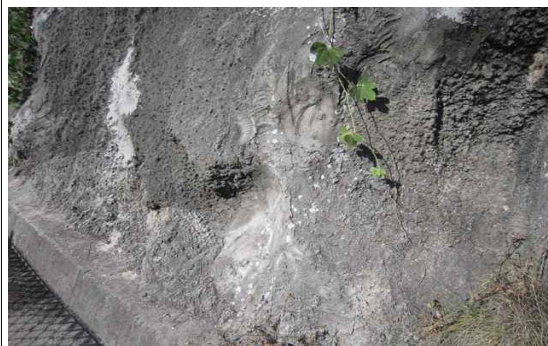
2단 슛크리트 균열 (26.99K 지점)
