**신대구부산고속도로 1,2종 시설물 (1 공구)**  
**정밀 점검 보고서**  
**[ 1 · 2종 시설물 / 교량 · 옹벽 ]**

2013. 12.

**新대구부산고속도로주식회사**  
New DAEGU BUSAN Expressway Co., Ltd.

(주) 아워브레인

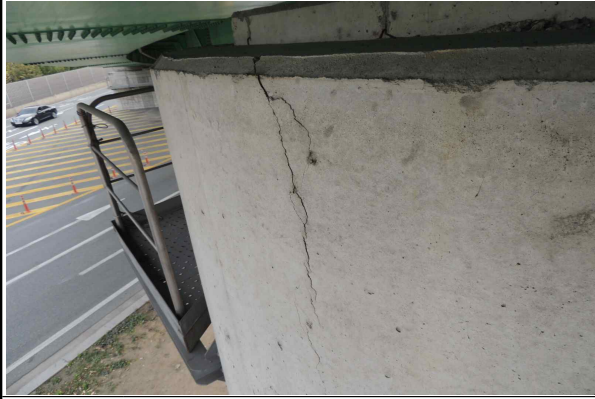
| 위 치 | 교각 P1 | 위 치 | 교각 P3 |
| 현 황 | 코핑부 수직균열(폭 0.3mm) | 현 황 | 코핑부 표면균열 |

교각은 T형 구조이며, 건조수축등에 의한 균열( $CW \leq 0.3mm$ ) 및 표면균열이 다수 조사되었다. 현재 발생된 균열은 대부분 건조수축에 의한 비구조적인 손상으로 내구성 확보를 위해 균열부위에 적합한 보수가 필요하다.

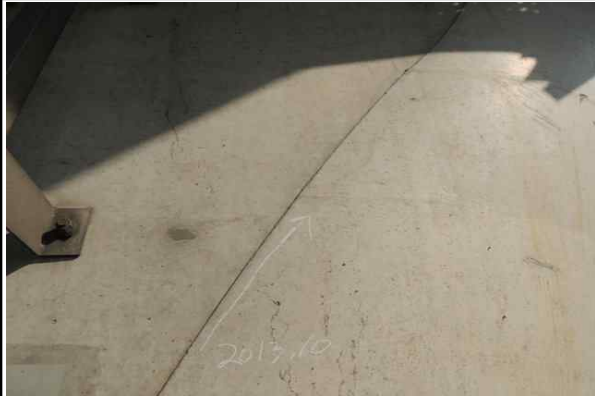
| 위 치 | 교각 P4 | 위 치 | 교각 P5 |
| 현 황 | 코핑부 경사균열(폭 0.1mm) | 현 황 | 코핑부 균열(폭 0.1mm) |

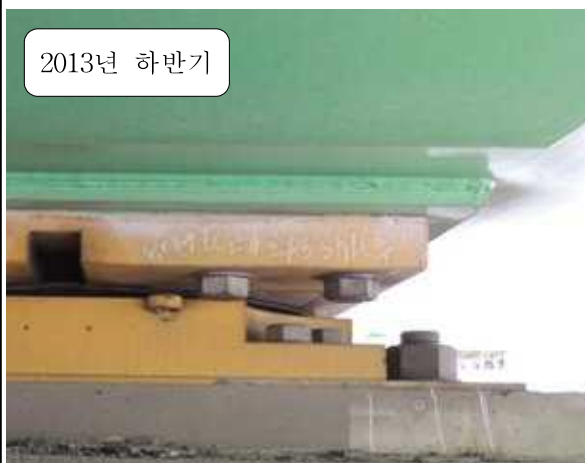
| 위 치 | 교량받침 P5 Sh1 | | |
| 현 황 | 접합볼트 이완 보수 완료 | | |

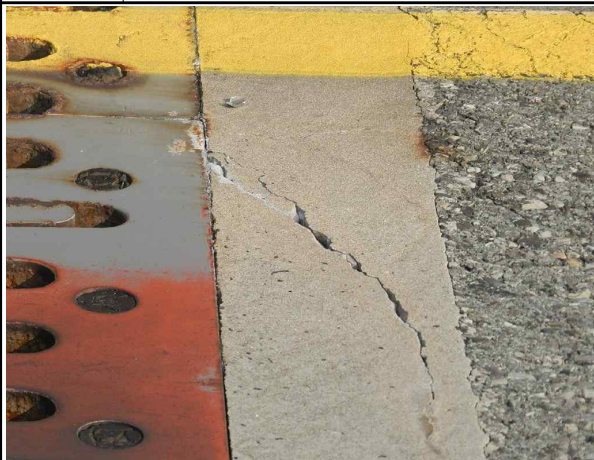
| 위 치 | 시내방향 Exp.J2 (A2 지점) | | | | |
| 현 황 | 후타재 파손 | | | | |

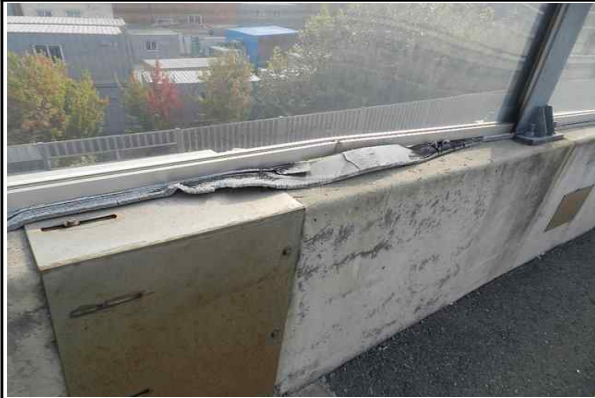
| 위 치 | 영업소방향 S1 | 위 치 | 시내방향 S2 |
| 현 황 | 방음벽 흡음재 탈락 | 현 황 | 텔리네이터 파손 |

방호벽 상부에 설치된 방음벽은 국부적인 흡음재 탈락, 판넬 잔균열, 프레임 변형이 조사되었으며, 차수관 볼트 탈락 등의 손상이 확인되었다. 기 발생한 손상은 진전 유무에 대한 지속적인 주의관찰 및 정비가 필요하다.

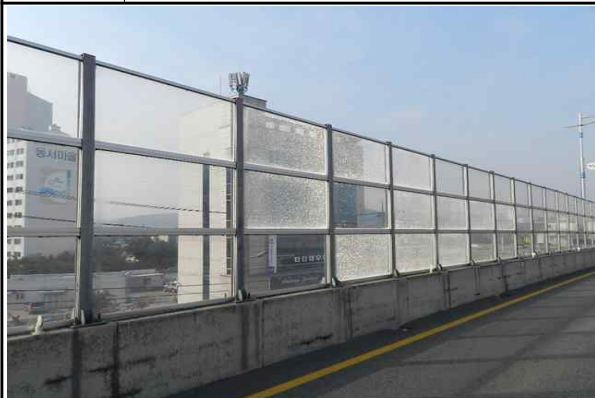
| 위 치 | 영업소방향 S4 | 위 치 | 영업소방향 S1 |
| 현 황 | 방음벽 판넬(아크릴) 잔균열 | 현 황 | 방음벽 프레임 변형 |

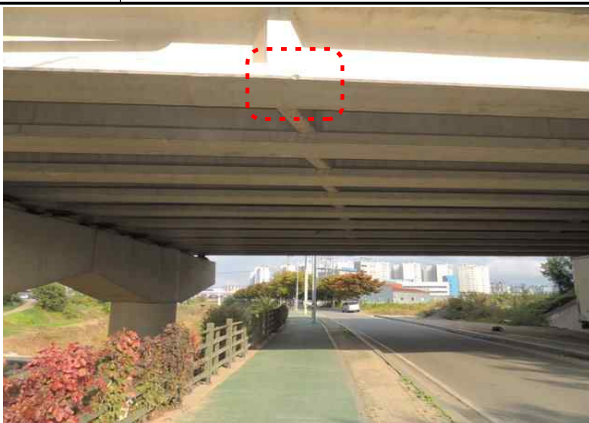
| 위 치 | 본선방향 S1 G1 | | | |

주형에 대한 외관조사 결과, 전반적으로 양호한 상태이나, 금번 점검시 경미한 콘크리트 파손이 1개소 조사되었다. 상기 손상의 외부 충격에 의한 손상으로 판단되나, 손상의 정도가 미미하므로 당해 보수보다는 주기적인 점검을 통한 주의관찰을 실시하는 것이 바람직하다. 가로보의 경우, 주요 손상이 없는 콘크리트 품질 및 시공 상태가 양호한 것으로 조사되었다.

| 현 황 | 콘크리트 파손 | | | |

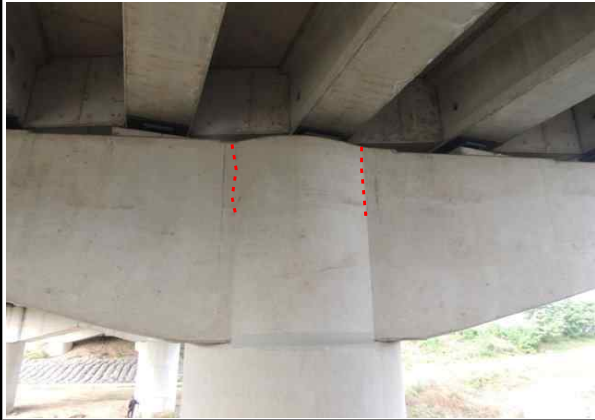
| 위 치 | 시내방향 P1 | 위 치 | 시내방향 P3 |

교각은 T형식으로 기둥부 및 코핑부에 균열 및 표면균열이 다수 조사되었으며, P2 코핑부에 누수흔적이 일부 조사되었다. 누수흔적의 경우, 신축이음 연결부위로 우수가 유입되어 발생된 손상으로 판단되며, 균열은 건조수축 및 수화열 등에 의해 발생한 비구조적인 손상으로 판단되나, 부재의 내구성 확보 차원에서 적절한 보수가 요구된다.

| 현 황 | 코핑부 수직균열(폭 0.1mm) | 현 황 | 기둥부 표면균열 |

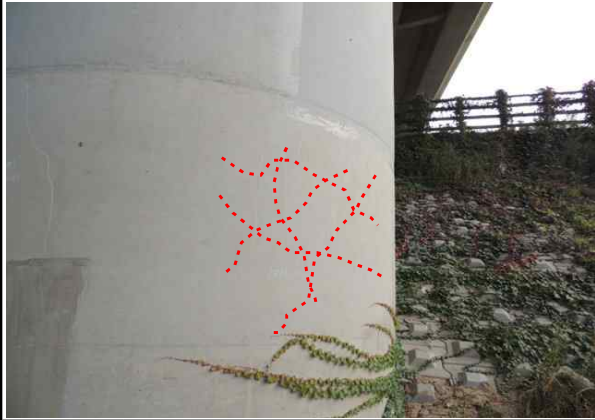
| 위 치 | 본선방향 P1 | 위 치 | 시내방향 P2 |

| 현 황 | 기둥부 표면균열 | 현 황 | 코핑부 누수흔적 |

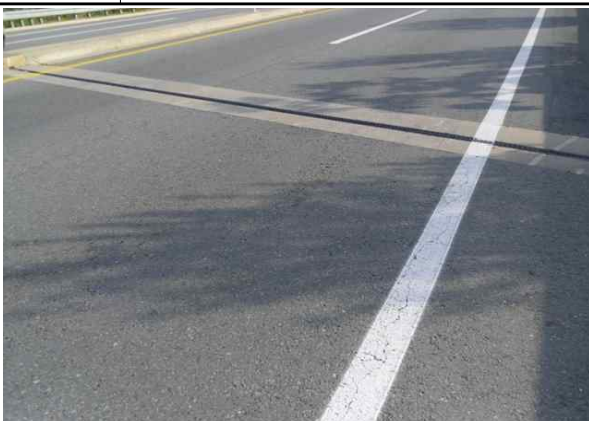
| 위 치 | 본선방향 S1 | | |

교면포장은 아스콘 포장(T=8cm)으로 시공되어 있으며, 외관조사 결과, 전반적으로 양호한 상태이나, 아스콘 라벨링이 1개소 조사되었다. 전회 점검과 비교시 손상의 진전이 없으며, 통행차량의 주행성에 큰 문제는 없는 것으로 판단되나, 주기적인 점검을 실시하여 손상의 진전여부에 대한 지속적인 주의관찰이 필요하다.

| 현 황 | 라벨링 | | |

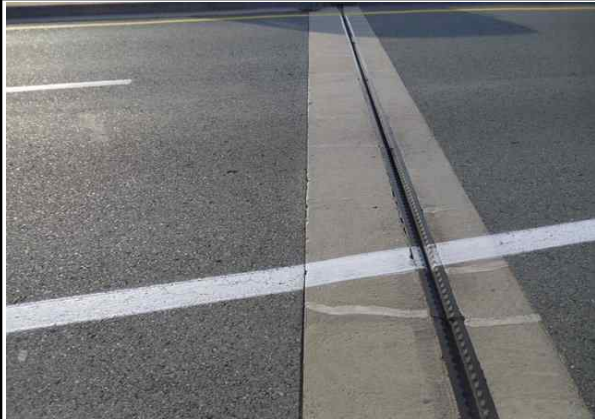
| 위 치 | 시내방향 Exp.J1(A1) | 위 치 | 본선방향 Exp.J3(A2) |

후타재는 일부구간에 보수부 재균열, 접속슬래브 이격 및 단차 등의 손상이 조사되었다. 전회차 점검과 비교시 손상의 진전은 없으나, 접속부 이격부는 우수 유입에 의한 추가 손상이 우려되므로 실링등의 조치가 요망된다.

| 현 황 | 후타재 접속부 이격 | 현 황 | 후타재 균열(폭 0.2mm) |

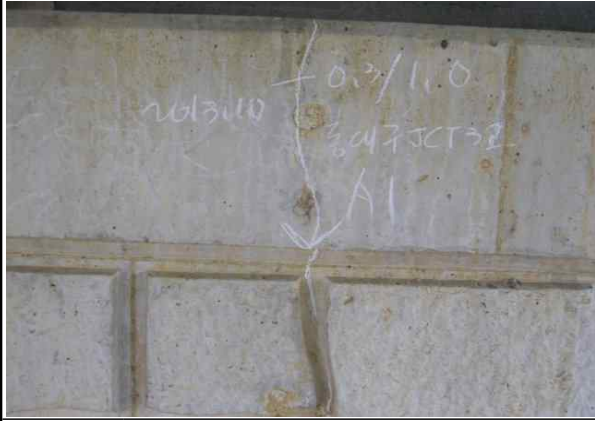
| 위 치 | 교대 A1 | 위 치 | 교대 A1 |

교대는 역T형 구조이며, 기 발생한 손상에 대한 전반적인 보수가 실시되었으나, 미 보수된 일부 균열( $CW \leq 0.2mm$ ) 및 체수등이 조사되었다. 기 발생한 균열은 건조수축에 의한 비구조적인 손상으로 판단되나, 내구성 확보 차원에서 보수가 필요하다.

| 현 황 | 구체부 수직균열(폭 0.2mm) | 현 황 | 날개벽 균열 보수 전경 |

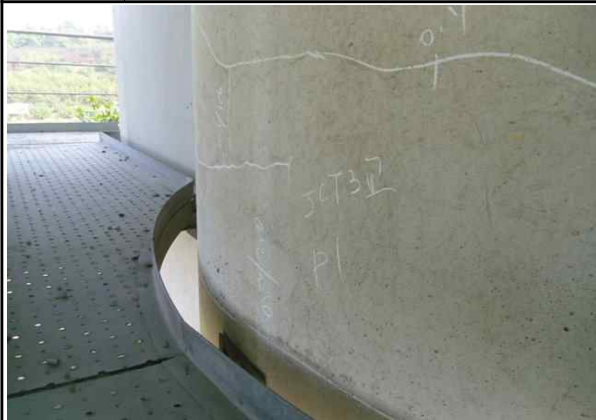
| 위 치 | 교각 P1 | 위 치 | 교각 P2 |

교각은 T형식으로 외관조사 결과, 기둥부 및 코핑부에 국부적인 균열( $CW \leq 0.3mm$ )이 조사되었으며, 건조수축에 의한 비구조적인 손상으로 판단되나, 부재의 내구성 확보 차원에서 보수를 실시하는 것이 바람직하다.

| 현 황 | 코핑부 수평균열 | 현 황 | 기둥부 수직균열(폭 0.1mm) |

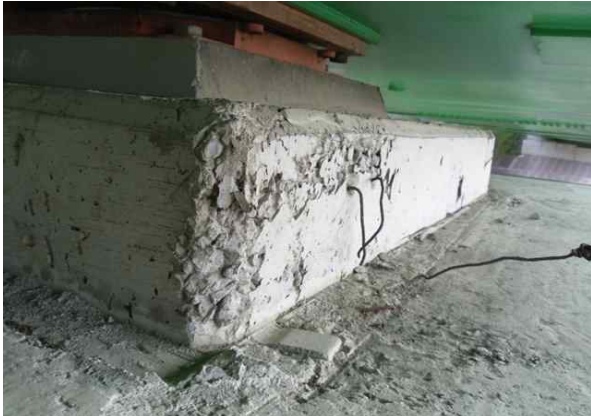
| 위 치 | 교량받침 일방향 가동단 | 위 치 | 교량받침 P1 SH1 | |

받침장치는 POT BEARING으로 시공되어 있으며, 가동 상태는 양호한 것으로 확인되었으나, 국부적인 받침콘크리트 재료분리 및 철근노출이 조사되었다. 상기손상은 시공미흡 및 마무리 불량으로 발생한 비구조적인 손상으로 판단되나, 내구성 확보 차원에서 보수가 필요하다.

| 현 황 | 전 경 | 현 황 | 받침콘크리트 재료분리 | |

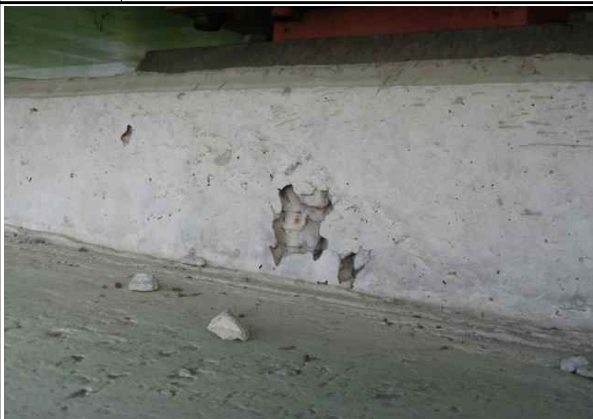
| 위 치 | 교량받침 P1 SH1 | | | |

| 현 황 | 받침콘크리트 재료분리 및 철근노출 | | | |

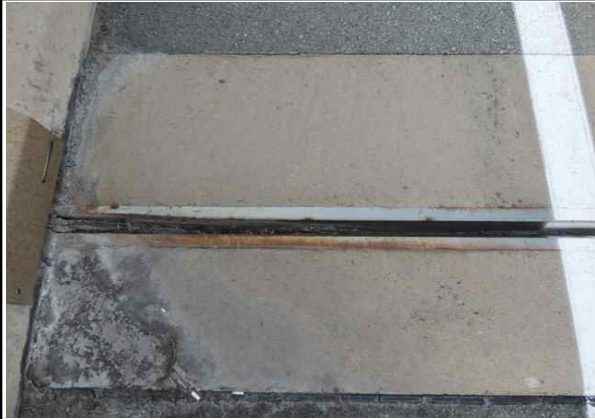
| 위 치 | 신축이음 Exp.J2(A2) | 위 치 | 신축이음 Exp.J2(A2) |

| 현 황 | 갓길측 체수흔적 및 본체 녹발생 | 현 황 | 후타재 균열(폭 0.2mm) |

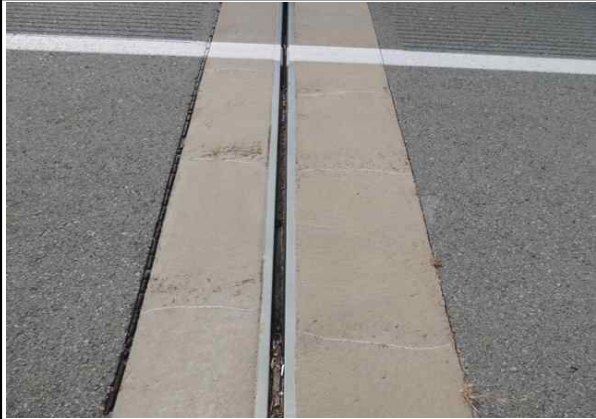
후타재에 대한 외관조사 결과, 후타재 균열이 다수 조사되었으며, 지속적인 차량의 운하중으로 인해 손상이 진전될 수 있으므로 보수 및 지속적인 점검을 통한 유지관리가 필요하다.

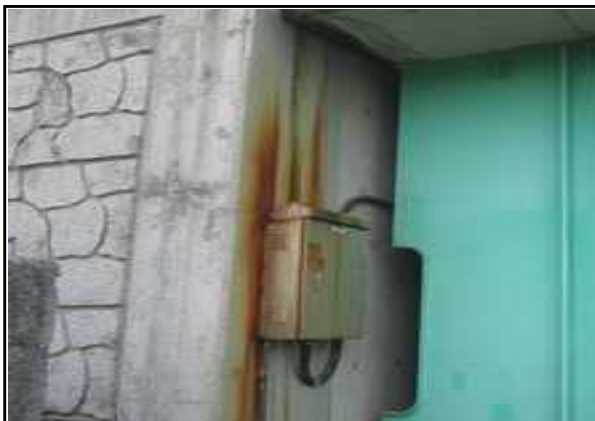
| 위 치 | 교대 A2 | 위 치 | Exp.J2(A2) |

차수관 앵커볼트 탈락, 교대 홍벽에 설치된 배전시설의 녹발생, 텔리네이터 파손, 교대측 점검계단 하부 침하 등의 손상이 조사되었다. 발생한 손상은 시설물의 안전성에 큰 영향은 없으나, 시설물의 사용성 측면에서 보수를 실시하는 것이 바람직하다.

| 현 황 | 배전반 부식 | 현 황 | 차수관 볼트 탈락 |

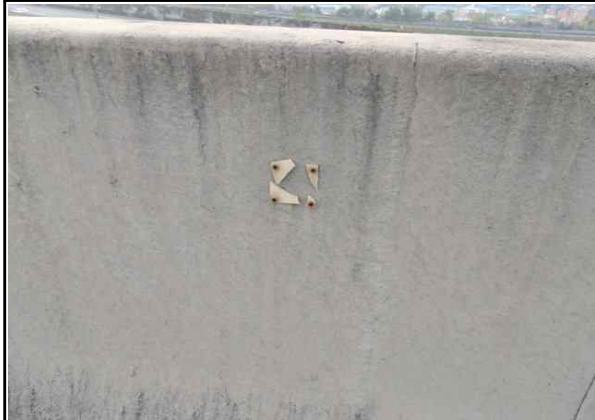
| 현 황 | 텔레네이터 파손 | 현 황 | 텔레네이터 파손 |

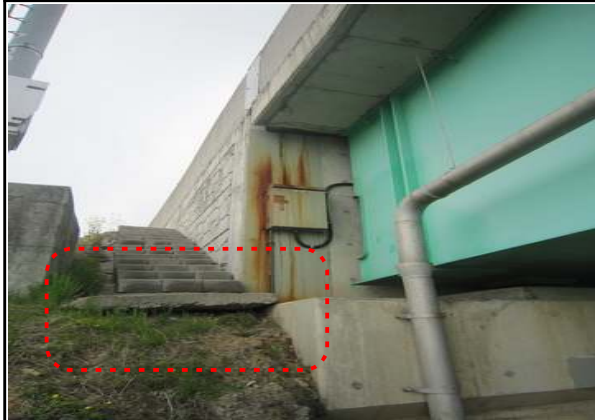
| 위 치 | 교대 A2 | | |

| 현 황 | 점검계단 하부 세굴 및 침하 | | |
