## 5. 율 하 교

## 올하교 현황표

작성일 : 2013년 11월 20일

| 구 분 | | 내 용 | | 구 분 | | 내 용 | |
|---|---|---|--|---|---|---|--|
| 시설물명 | | 올하교 | | 시설물번호 | | 상행 : BR2006-0001006<br>하행 : BR2006-0001007 | |

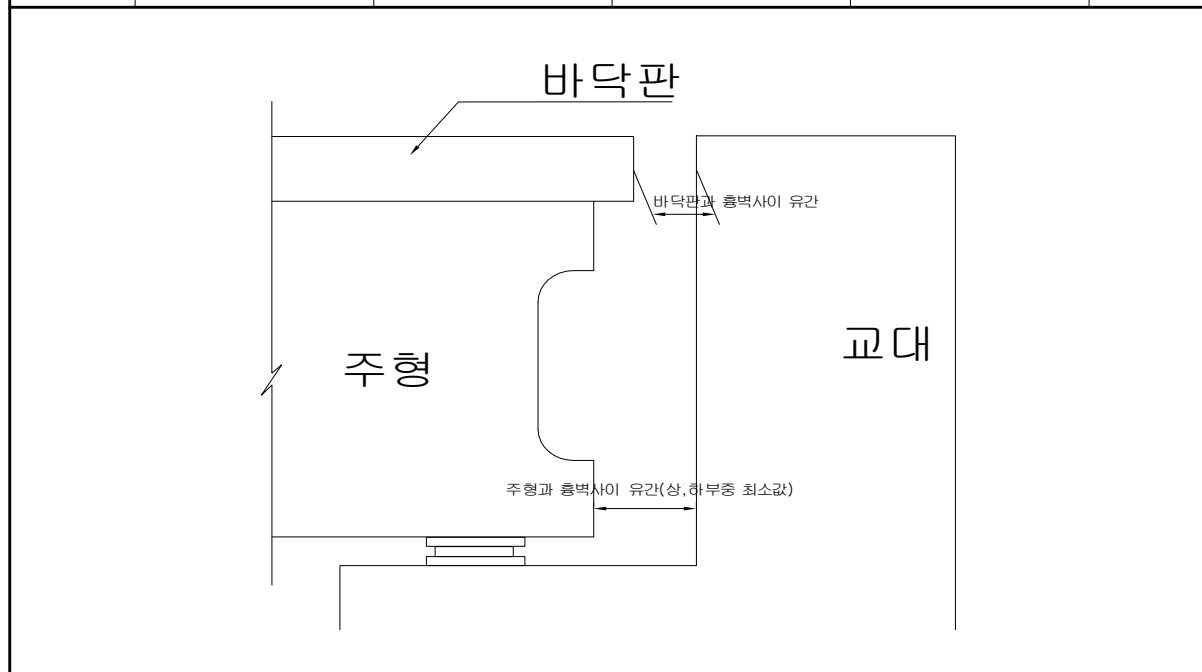
교량 시·종점부에서 측정된 교대와 슬래브 사이의 유간거리는 신축량이 가장 큰 A1 지점에서 상행선이 약 9.0mm, 하행선이 약 11.0mm 범위로 확인되었다. 조사 당시의 외기온도(17.8℃)를 적용하고 향후 온도상승 범위를 약 40℃로 가정하여 신축량을 산정하면 약 2.5cm 정도인 바, 본 교량의 유간은 여유가 있는 것으로 평가된다.

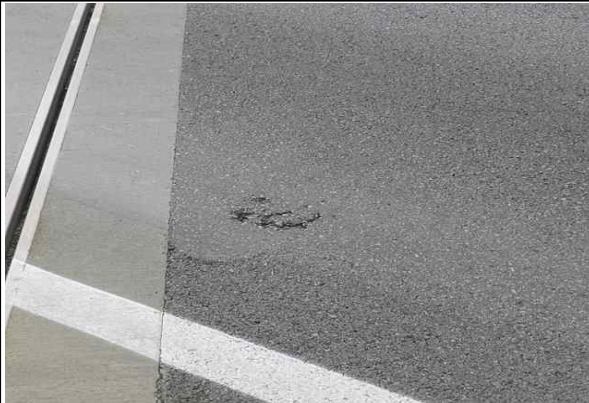
| 위 치 | 상행선 교면포장 | 위 치 | 상행선 S1 |

교면포장은 아스콘 포장(T=8cm)으로 시공되었으며, 금번 점검시 아스콘 라벨링 및 포트홀, 패임 등의 손상이 조사되었다. 콘면포장의 경우, 지속적인 주행차량의 윤하중으로 인해 손상의 진전이 우려되므로 손상에 적합한 보수 및 지속적인 유지관리가 필요하다.

| 현 황 | 전 경 | 현 황 | 포트홀 |

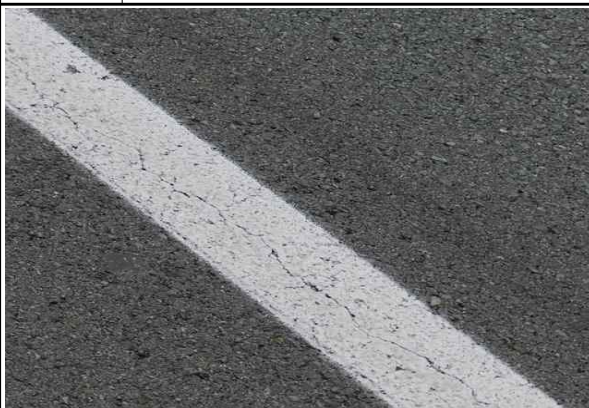
| 위 치 | 상행선 S3 | | |

| 현 황 | 아스콘 균열 | | |

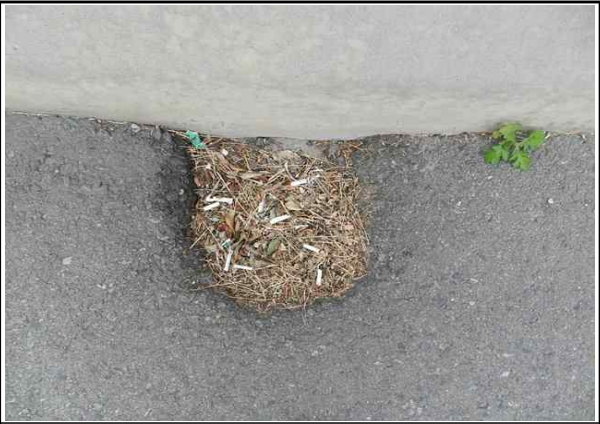
| 위 치 | 하행선 배수시설 | 위 치 | 하행선 S3 |

배수시설은 육교형 배수관으로 시공되어 있으며, 배수기능에 문제가 없는 양호한 상태이나, 금번 점검시 교면포장에 설치된 배수구 막힘이 1개소 조사되었다.

| 현 황 | 전 경 | 현 황 | 배수구 막힘 |

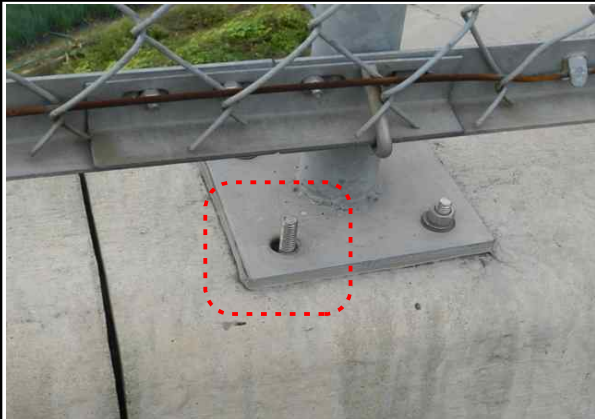
| 위 치 | 하행선 S3 | 위 치 | 하행선 S2 |

| 현 황 | 안전철망 볼트 탈락 | 현 황 | 텔리네이터 파손 |

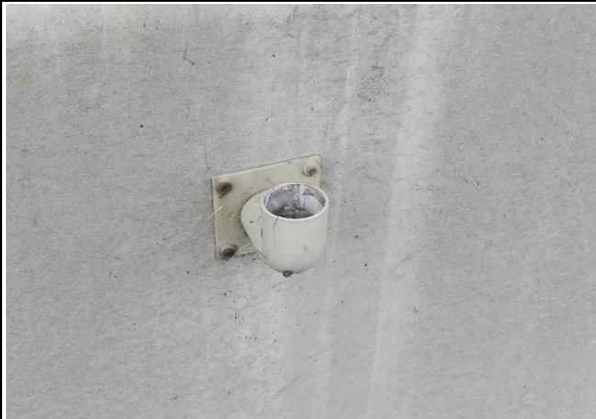
법면은 시·종점 모두 보호블럭으로 시공되어 있으며, 손상이 없는 양호한 상태로 조사되었다. 신축이음에 설치된 차수관의 경우 볼트 탈락이 발생하였으며, 방호벽에 설치된 텔리네이터는 일부구간 파손이 조사되었다.

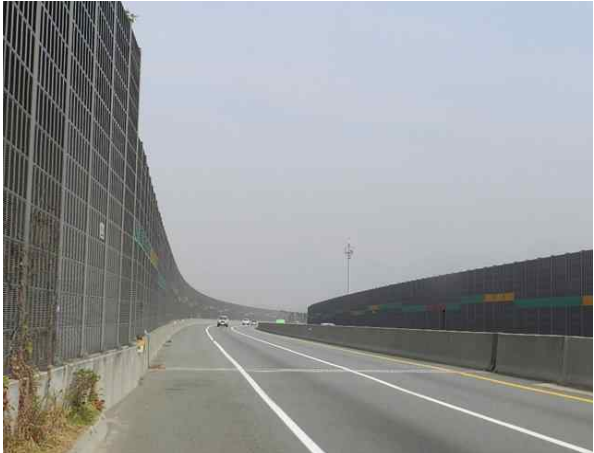
| 위 치 | 하행선 교면포장 | 위 치 | 하행선 S4 | |

| 현 황 | 전 경 | 현 황 | 라벨링 | |

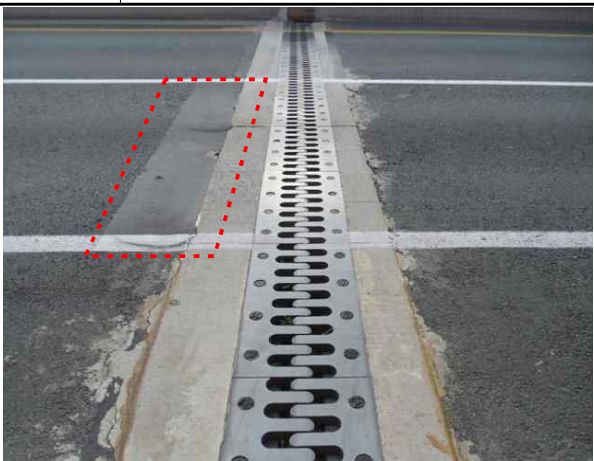
| 위 치 | 상행선 S1 | | | |

교면포장은 아스팔트 포장(T=8cm)으로 시공되었으며, 신축이음장치 주변 아스콘 패임에 대해 보수가 실시되었으나, 공용중 통행 차량에 의한 국부적인 아스콘 패임, 포트홀, 라벨링, 아스콘 균열 등의 손상이 조사되었다. 금번 점검시 상행선 A1 접속도로 실링보수부 소성변형이 조사되었으며, 후타재와 단차가 발생하여 공용중 손상의 진전이 우려되므로 보수 및 지속적인 유지관리가 필요하다.

| 현 황 | 접속도로 실링보수부 소성변형(후타재 접속부 단차발생) | | | |

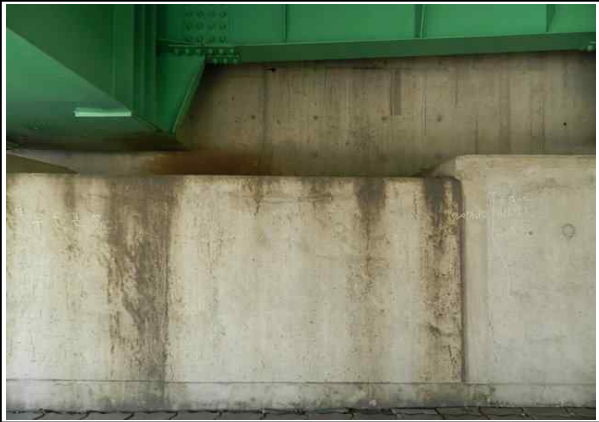
| 위 치 | 상행선 Exp.J1(A1) | | | | |

신축이음장치는 Finger Joint Type(A1) 및 Rail Joint Type(A2)으로 시공되어 있으며, 가동상태는 양호하나, 유간 이물질퇴적이 조사되어 주기적인 정비가 필요하다. 또한 Finger Joint 하부 물받이배수관 연결부에서 누수가 조사되어 하부시설물의 2차손상을 유발하므로 보수가 필요하다.

| 현 황 | 신축이음 하부 물받이 이음부 누수(하부구조 누수흔적 발생) | | | | |
