## 4. 옥 곡 1 교

## 옥곡1교 현황표

작성일 : 2013년 11월 20일

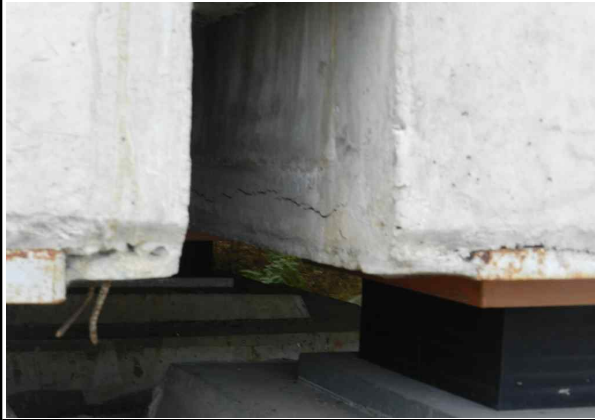
P.S.C Beam은 전반적으로 양호한 상태이나, Plate 매립부 콘크리트 파손이 조사되었으며, 가로보의 경우 주형과 접합부위에 들뜸 및 균열이 일부구간 발생하였다. 발생된 손상은 시설물의 안전성에 영향은 없으나, 부재의 내구성 확보 차원에서 보수를 실시하는 것이 바람직하다.

| 위 치 | 주형 상행선 S4 G5 | 위 치 | 주형 하행선 S1 G4 |
| 현 황 | Plate 매립부 파손 | 현 황 | Plate 매립부 파손 |

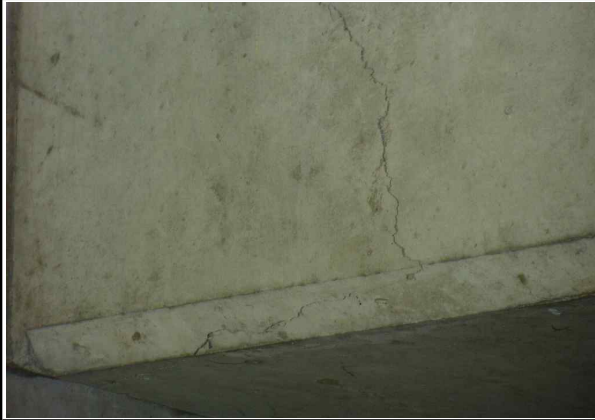
| 위 치 | 가로보 하행선 S2 | 위 치 | 가로보 상행선 S3 |
| 현 황 | 접합부 콘크리트 들뜸 | 현 황 | 접합부 콘크리트 들뜸 |

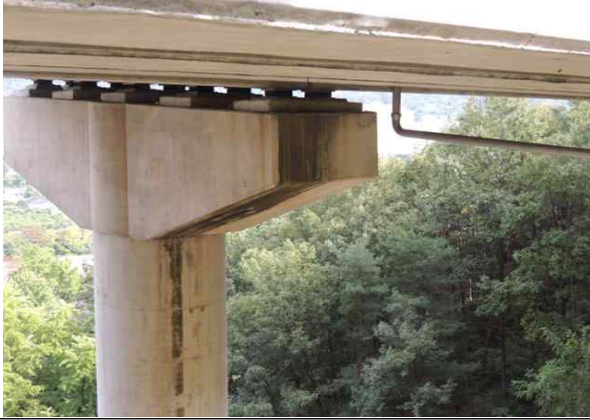
| 위 치 | 상행선 P2 | | | |
| 현 황 | 유도배수관 길이부족으로 인한 누수흔적 | | | |

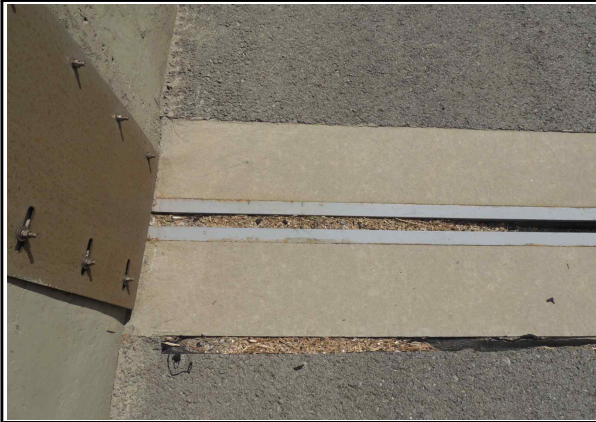
| 위 치 | 상행선 Exp.J2(P2) | 위 치 | 하행선 Exp.J2(A2) |
| 현 황 | 유간 이물질 퇴적 | 현 황 | 유간 이물질 퇴적 |

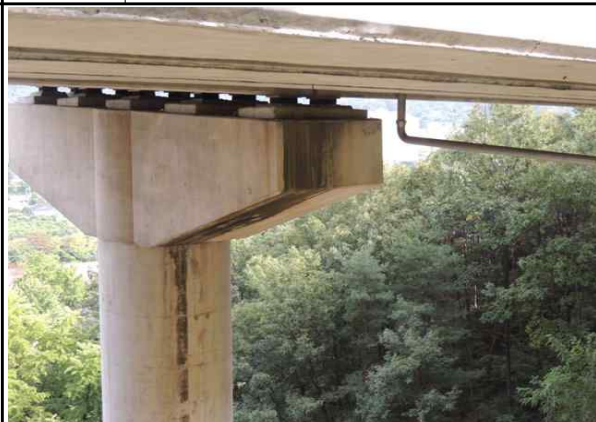
| 위 치 | 상행선 S3(P2) | | | | |
| 현 황 | 유도배수관 길이부족으로 인한 누수흔적 | | | | |

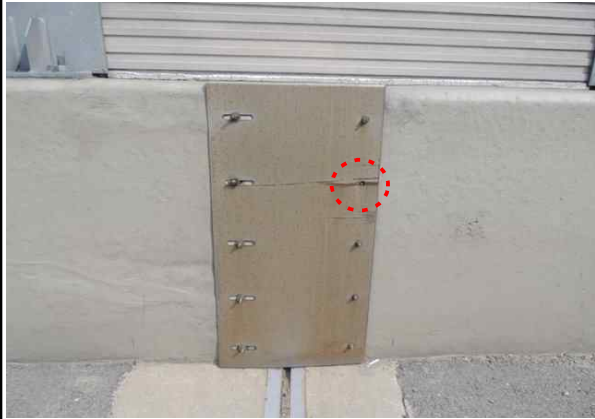
교대 법면은 시·중점측 모두 성토사면으로 이루어져 있으며, 손상이 없는 양호한 상태로 조사되었다. 차수관의 경우, 차수관 앵커볼트 탈락 등이 조사되었으며, 금번 점검시 방호벽에 설치된 텔리네이터 파손은 교체보수가 실시되었다.

| 위 치 | 상행선 A2 | 위 치 | 하행선 S1 |
| 현 황 | 차수관 볼트 탈락 | 현 황 | 텔리네이터 파손 보수 |

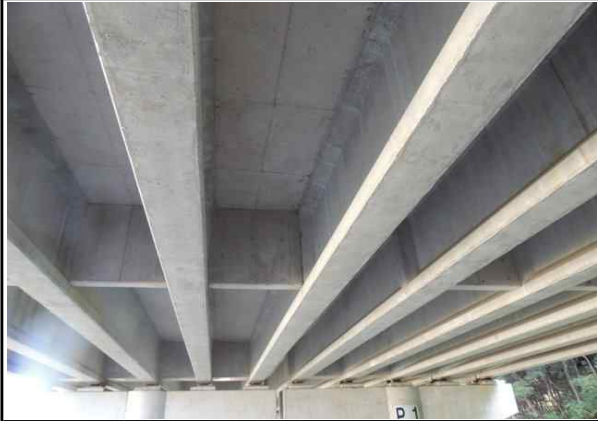
주형에 대한 외관조사 결과, 균열, 파손, 재료분리 등의 손상이 없는 양호한 상태로 조사되었으나, 가로보의 경우, 접합부 콘크리트 들뜸, 균열 등의 손상이 조사되었다. 가로보는 2차부재로 시설물의 안전성에 영향은 적으나, 부재의 내구성 확보 차원에서 보수를 실시하는 것이 바람직하다.

| 현 황 | 전 경 | 현 황 | 가로보 콘크리트 들뜸 |

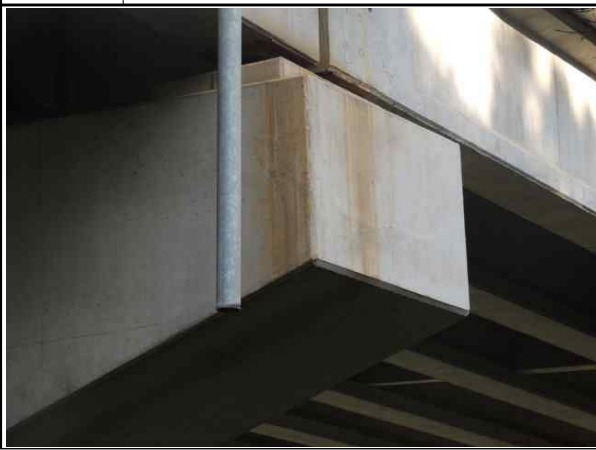
| 위 치 | 하행선 P5 | | | | |

| 현 황 | 유도배수관 길이부족에 의한 코핑부 누수흔적 | | | | |

배수시설은 육교형 및 산악형의 혼합형으로 전반적으로 양호한 상태이나, 외관조사 결과, 유도배수관 길이부족 및 배수구 막힘 등이 일부구간 조사되었다. 유도배수관 길이부족의 경우 하부구조에 손상(교량받침 부식, 콘크리트 열화)을 유발시키므로 내구성 확보차원에서 보수 및 정비가 필요할 것으로 판단된다.

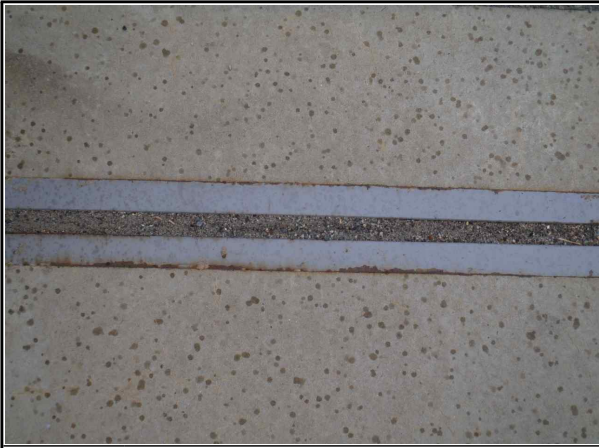
신축이음장치는 Rail Joint Type으로 시공되어 있으며, 기능 및 가동상태는 양호한 것으로 조사되었다. 현재, 본체 유간부에 이물질 퇴적이 일부 조사되었으나 가동상태에 미치는 영향은 미미할 것으로 판단되며, 사용성 및 기능성 측면에서 주기적인 정비가 필요할 것으로 판단된다.

| 현 황 | 이물질 퇴적 | 현 황 | 이물질 퇴적 |

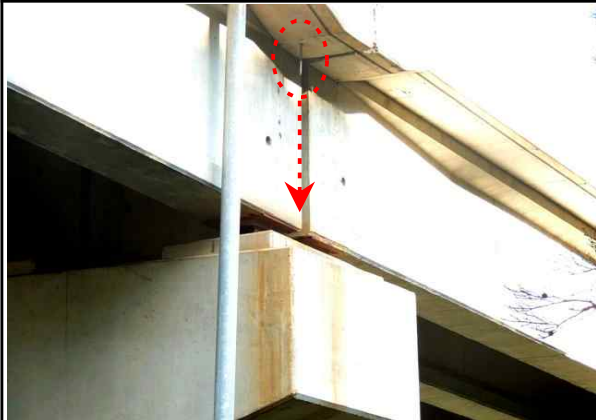
| 현 황 | 유도배수관 길이부족 | 현 황 | 유도배수관 길이부족 |
