## 6. 남천터널

## 남천터널 현황표

작성일 : 2013년 11월 18일

# 제 1 장 서 론

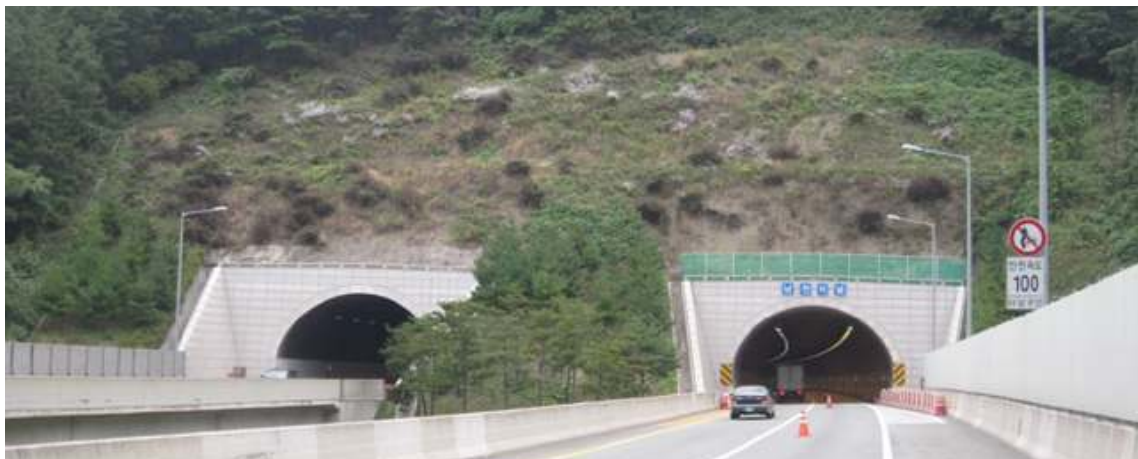
시점측 갯문전경

갯문 형식은 시점부가 면벽식, 종점부는 Bell Mouth식으로 구성되어 있으며, 시점부 갯문의 마감은 대리석으로 시공되어 전반적으로 양호한 상태로 조사되었다.

시·종점부 옹벽은 파손 및 변형 등의 손상이 없는 양호한 상태로 시점부 갯문과 옹벽이음부의 상태, 갯문상부 배수로의 배수상태 등 전반적으로 손상이 없는 양호한 상태이다.

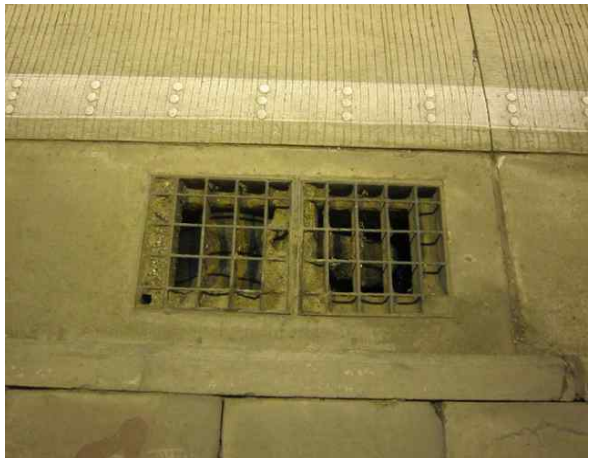
| 위 치 | 상행선 | 위 치 | 하행선 |

배수구는 좌·우측 바닥에 위치하고 있으며, 오염 및 이물질 퇴적 등의 손상이 없는 양호한 상태로 조사되었다.

| 현 황 | 배수구 전경 | 현 황 | 배수구 전경 |

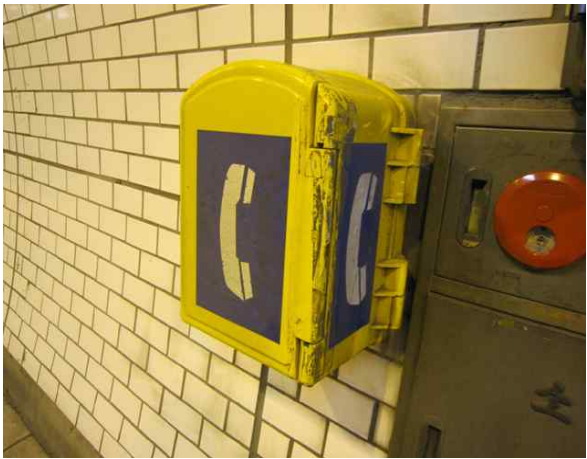
| 위 치 | 하행선 SPAN 83 | 위 치 | 하행선 |

| 현 황 | 소화전 파손 | 현 황 | 비상전화 |

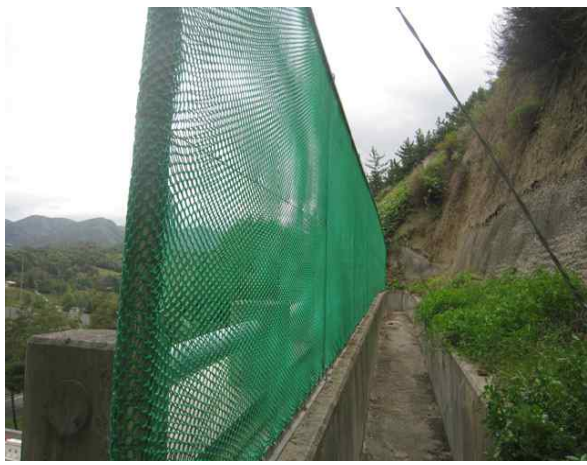
| 위 치 | 상행선 갭문 상부 | 위 치 | 상행선 2단 |

- 시점부 절토사면의 외관조사결과, 절개면 및 보호공의 시공상태가 양호하고 사면에 인장균열, 지반변형 등 주요 손상이 없는 상태임.
- 금회, 상행선 갭문 상부에 낮은울타리를 설치하였고, 양호한 상태임.
- 2단 사면에서 기 발생한 국부적인 녹생토 유실 및 식생불량, 산마루측구 균열은 손상진전이 미미하나, 주의관찰이 필요함.
- 우측접속사면 일부구간에 노출된 암반은 절리 및 뜬돌이 발달되어있으며, 상부 자연사면은 낙석 및 폐목이 조사됨. 하단부 이격거리등을 감안하면 본선 유입 가능성은 낮은 편이나, 주의관찰 후 조치가 필요함.

| 현 황 | 낮은울타리 설치 | 현 황 | 녹생토 유실 |

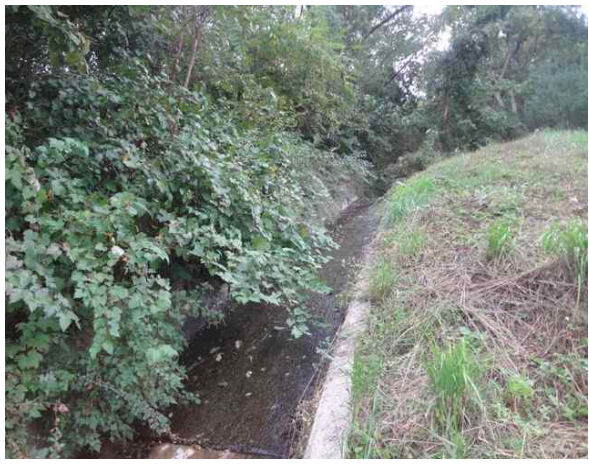
| 위 치 | 산마루측구 | 위 치 | 1소단 배수로 |

| 현 황 | 전 경 | 현 황 | 전 경 |
