## 4. 남 천 교

남천교 현황표

작성일 : 2013년 11월 20일

# 제 1 장 서 론

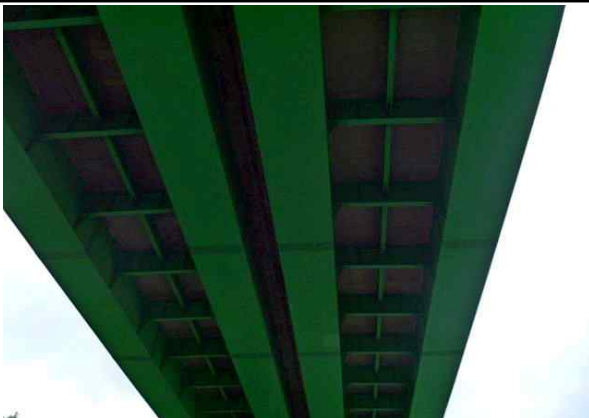
| 위 치 | 바닥판 하면 | 위 치 | 상행선 S12 |

바닥판 하면에 대한 외관조사 결과, 전회 점검시 조사된 균열은 미보수 상태로 조사되었으며, 금번 점검시 균열 및 표면균열, 보수부 백태 등의 손상이 추가 조사되었다. 현재 발생된 손상은 구조물에 직접적인 영향을 미치는 손상은 아니지만, 내구성 확보 차원에서 적합한 보수를 통한 유지관리가 필요하다.

| 현 황 | 전 경 | 현 황 | 캔틸레버 균열(폭 0.1mm) |

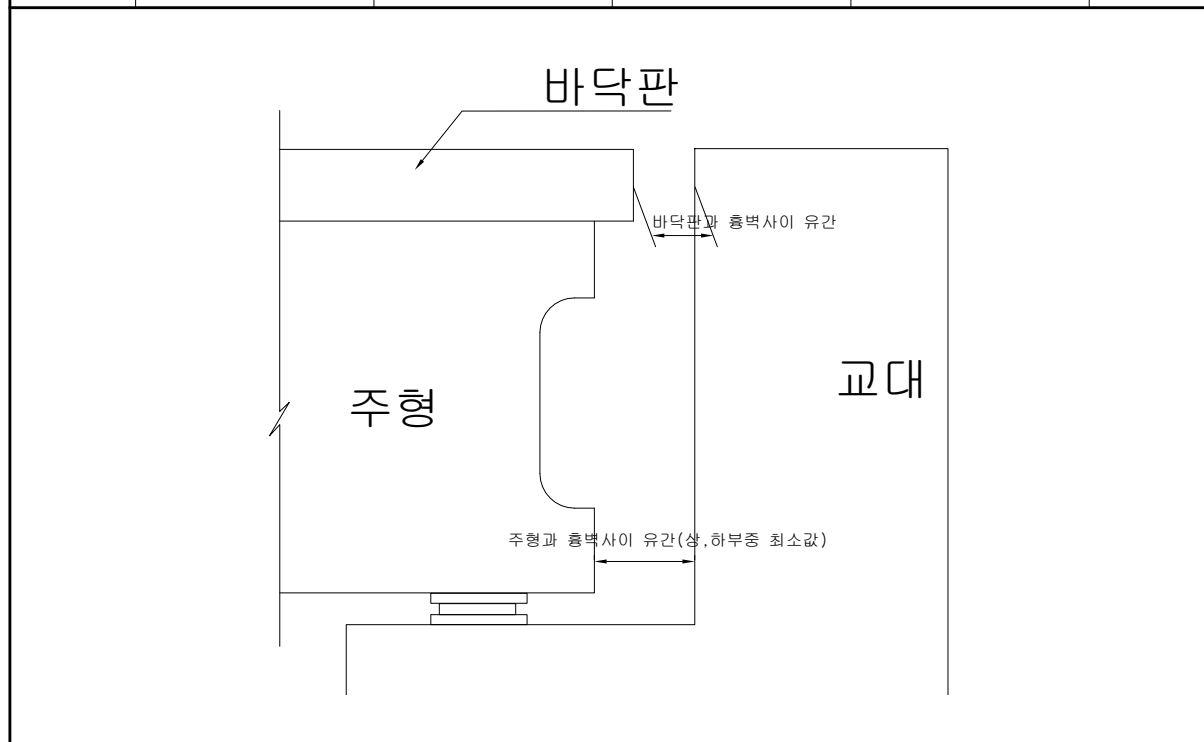
교량 시·종점부에서 측정된 교대와 바닥판 사이의 유간거리는 P7지점에서 상행선이 약 31.5cm, 하행선이 약 12.0cm 범위로 확인되었다. 조사 당시의 외기온도(18.5℃)를 적용하고 향후 온도상승 범위를 약 40℃로 가정하여 신장량을 산정하면 약 7.3cm 정도인 바, 본 교량의 유간에 따른 문제는 없는 것으로 판단된다.

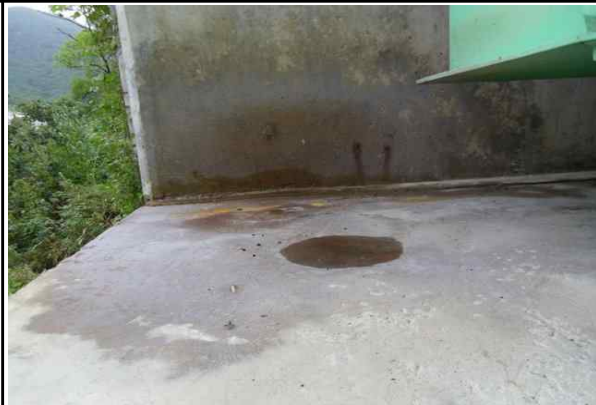
| 위 치 | 하행선 A2 | | |

| 현 황 | 교대 상면 누수흔적 | | |

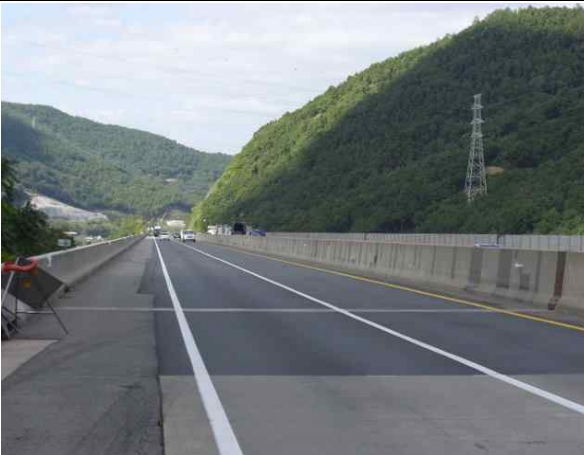
| 위 치 | 하행선 교면포장 | 위 치 | 상행선 S8 |

교면포장은 아스콘 포장(T=8cm)으로 시공되어있으며, 기 발생된 신축장치 주변 아스콘 패임 및 소성변형에 대해 보수가 실시되었으나, 그 외의 구간에서 아스콘 패임 및 포트홀, 라벨링 등의 손상이 조사되었다. 교면포장은 지속적인 주행차량의 윤하중을 받는 부재로써 손상의 진전이 우려되므로 보수 이후에도 주기적인 점검을 통한 지속적인 유지관리가 필요하다.

| 현 황 | 전 경 | 현 황 | 아스콘 라벨링 |

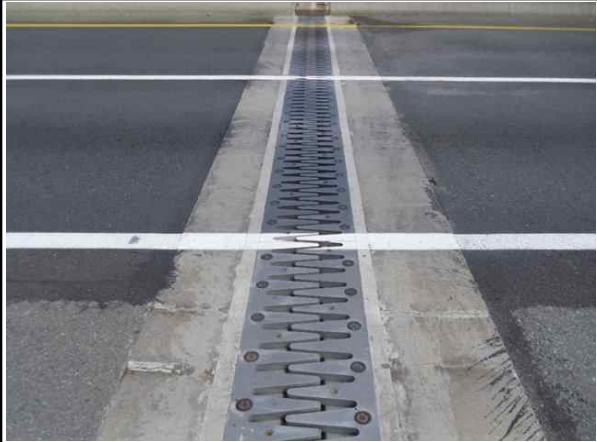
| 위 치 | 하행선 Exp.J3(P7) | 위 치 | 상행선 Exp.J2(P3) |

외관조사 결과, 후타재 균열이 일부구간 추가 조사되었으며, 지속적인 차량의 운하중으로 인해 손상이 진전될 수 있으므로 보수 이후에도 지속적인 점검을 통한 유지관리가 필요하다.

| 현 황 | 전 경 | 현 황 | 갓길측 본체 녹발생 |
