## 9. 청도2터널

## 청도2터널 현황표

작성일 : 2013년 11월 18일

### 2.1 외관조사 결과

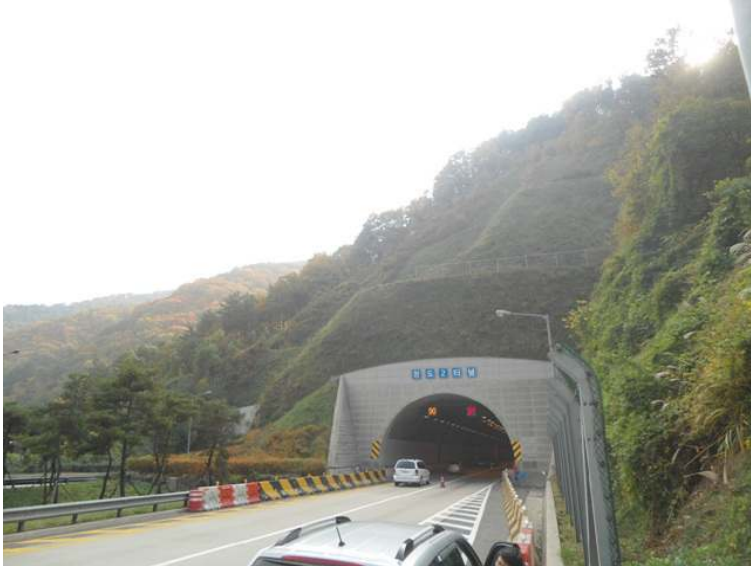
| 위 치 | 종점측 | | |

갯문 형식은 Bell Mouth 및 면벽형식이며, 전반적으로 양호한 상태이나, 시점부 Bell Mouth 마구리면 이음부에 이격이 발생한 것으로 조사되었다.

| 현 황 | 갯문 전경 | | |

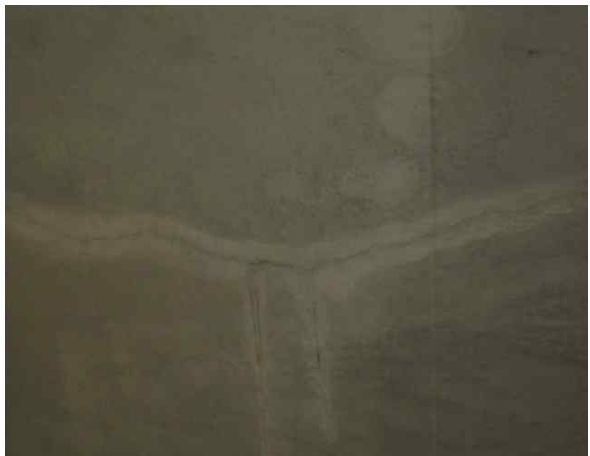
| 위 치 | 상행선 SPAN 17 | | |

| 현 황 | 종방향 재균열 (폭 0.3mm) | | |

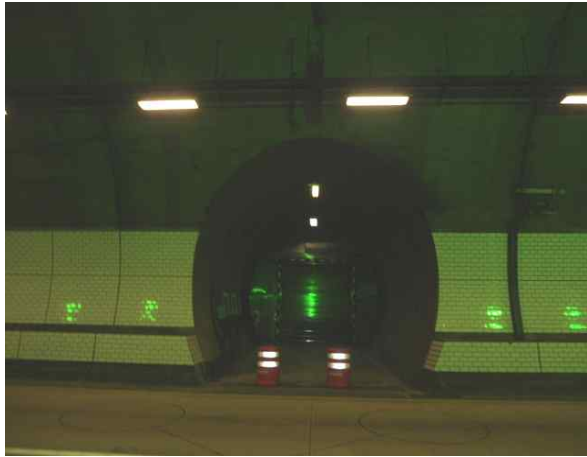
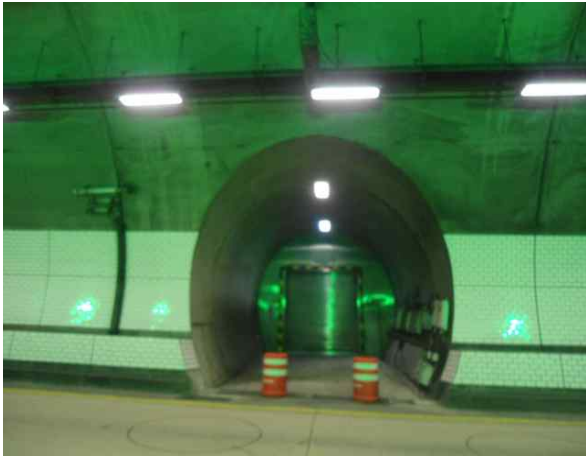
| 위 치 | 상행선 | 위 치 | 하행선 |

터널내 상·하행선을 연결하는 횡갱(피난연결통로)은 1개소가 있으며, 파손 및 손상이 없는 양호한 상태로 조사되었다.

| 현 황 | 횡갱 전경 | 현 황 | 횡갱 전경 |

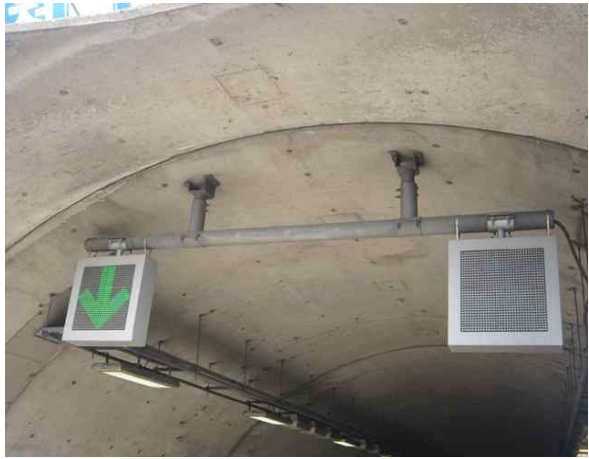
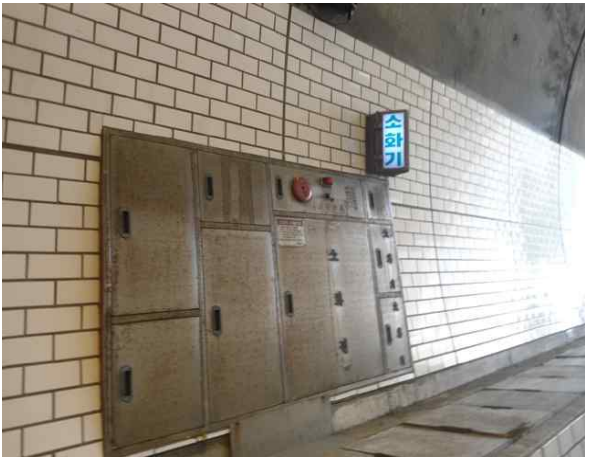
| 위 치 | 상행선 | 위 치 | 상행선 |

금회 조사시, 일부 볼트탈락으로 낙하위험이 있는 표지판은 정비가 실시되었으며, 터널내 조명시설, 소화전 및 각종 표지판은 전반적으로 양호한 상태이다.

| 현 황 | 신호기 전경 | 현 황 | 소화기함 전경 |

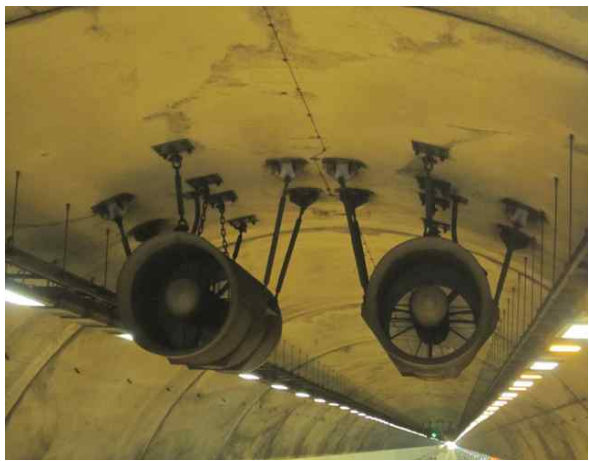
| 위 치 | 상행선 | 위 치 | 상행선 |

환기시설인 Jet-Fan은 가동에는 이상이 없으나, 현재 녹이 발생되어 있어 재도장 등의 조치가 필요하다.

| 현 황 | Jet-Fan 전경 | 현 황 | Jet-Fan 녹발생 |

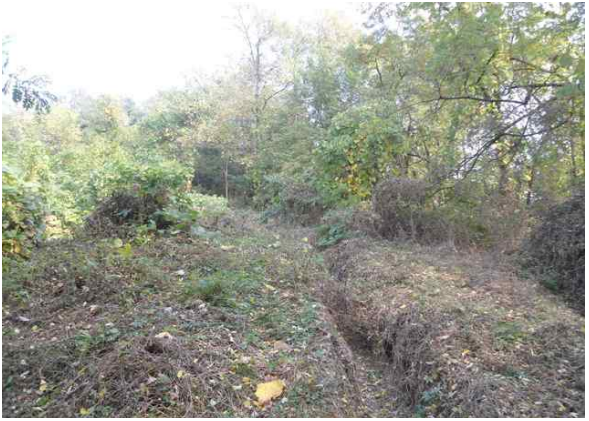
| 위 치 | 정면 사면부 STA.0+10 | 위 치 | 정면 사면부 |

| 현 황 | 산마루측구 균열 | 현 황 | 산마루측구 전경 |

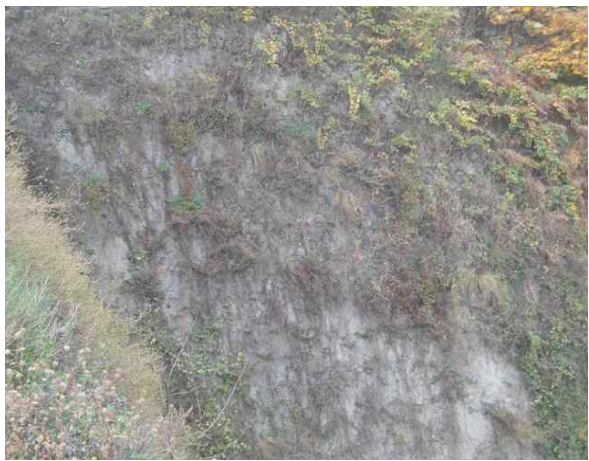
| 위 치 | 1단 사면부 STA.60+290 | | | | |

| 현 황 | 1단 녹생토유실 | | | | |
