## 1. 단 산 대 교

## 단산대교 현황표

작성일 : 2013년 11월 20일

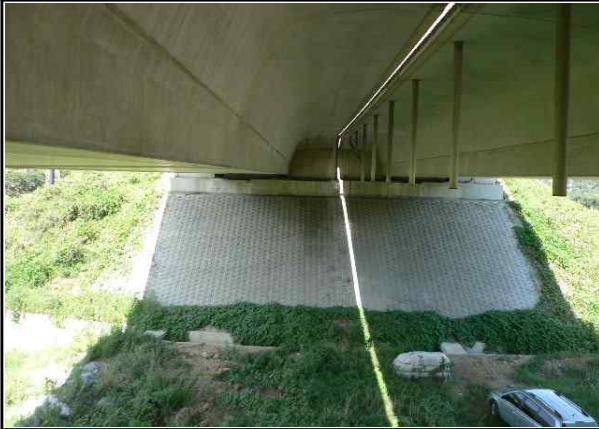
| 위 치 | 하행선 A2 | 위 치 | 하행선 A1 |

교대는 파일기초로 역T형 형식으로 시공되어 있으며, 외관조사 결과, 건조수축에 의한 균열, 신축이음 하부로 노면수가 유입되어 흙벽부 누수흔적 등이 발생하였다. 전회 점검과 비교시 손상의 진전은 없으나, 시설물의 내구성 확보를 위해 보수가 필요하다.

| 현 황 | 전경 | 현 황 | 흙벽부 누수흔적 |

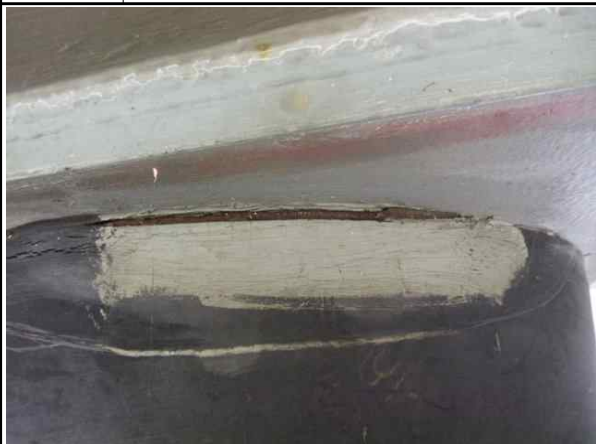
| 위 치 | 하행선 P10 SH3 | | |

| 현 황 | 고무재 들뜸 | | |

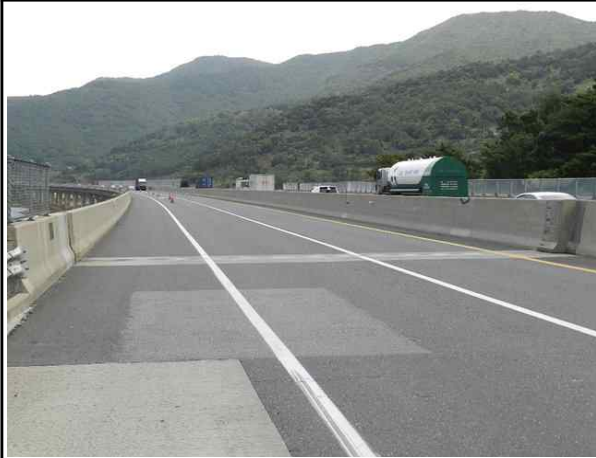
| 위 치 | 하행선 교면포장 | 위 치 | 상행선 S18 |

아스팔트 포장(T=8cm)으로 시공된 교면포장은 하행선 일부구간 재포장을 실시하였으며, 외관조사 결과, 아스콘 패임 및 포트홀, 라벨링 등의 손상이 조사되었다. 금번 점검시 아스콘 패임 및 라벨링 등의 손상이 일부구간 신규 발생하였으며, 통행차량의 운하중에 의한 공용중 손상으로 판단된다.

| 현 황 | 진 경 | 현 황 | 라벨링 |

교면포장은 지속적인 차량의 운하중을 받는 부재로서 손상의 진전이 우려되므로 보수가 필요하며, 보수 이후에도 주기적인 점검을 통한 주의관찰이 요구된다.

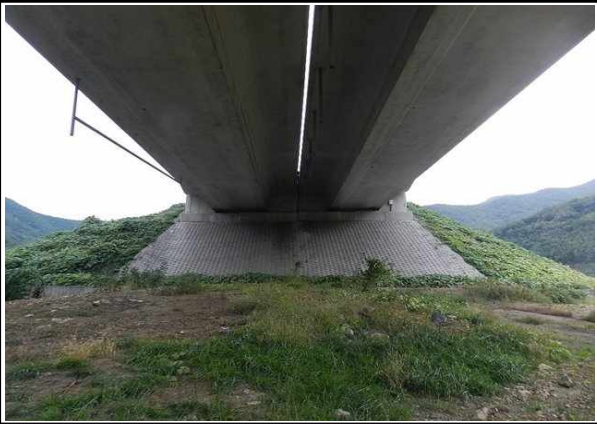
| 위 치 | 하행선 S18 | 위 치 | 상·하행선 A2 |

교대 법면의 경우 시·종점 모두 보호블럭으로 시공되었으며, 손상이 없는 양호한 상태이다. 방호벽에 발생된 텔리네이터 파손은 정비가 실시되었으나, 일부구간 남아있는 것으로 확인되었으며, 상행선 P7에 설치된 점검로 출입문은 판넬이 파손되어 출입이 어려운 상태이므로 원활한 점검 및 유지관리를 위해 정비를 실시하는 것이 바람직하다.

| 현 황 | 텔리네이터 파손 | 현 황 | 교대 법면 전경 |
