## 2. 청 도 천 3 교

## 청도천3교 현황표

작성일 : 2013년 11월 20일

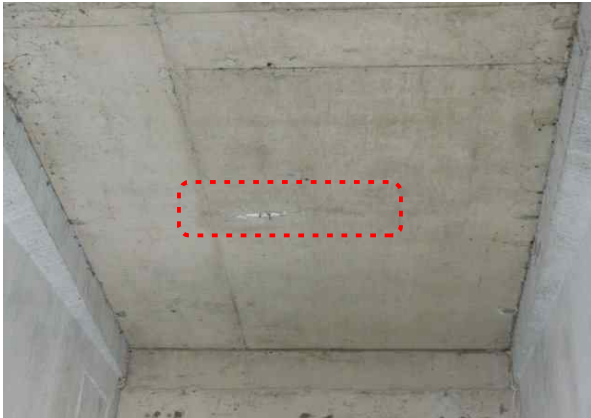
| 위 치 | 하행선 S10 | | | | |

| 현 황 | 균열부백태 | | | | |

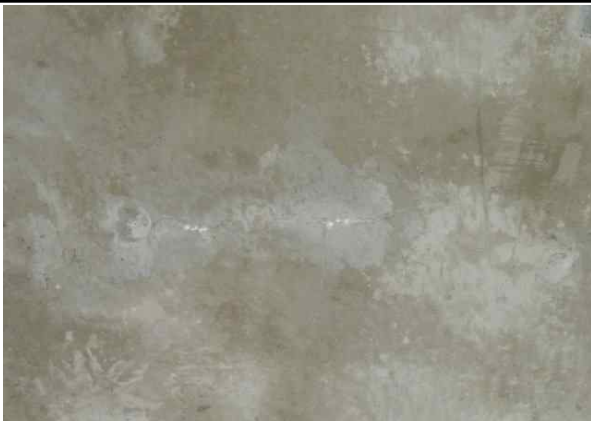
| 위 치 | 하행선 S10 | | 위 치 | 하행선 S11 | |

| 현 황 | 균열부백태 | | 현 황 | 균열부백태 | |

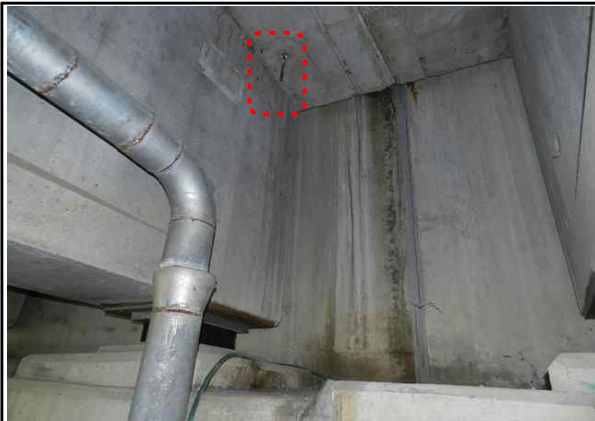
| 위 치 | 상행선 A1 | | | | |

교대의 형식은 역T형이며, 기초는 강관파일기초로 시공되어 있다. 외관조사 결과, 체수 및 누수흔적, 실란트 파손, 날개벽 콘크리트 박리 등의 손상이 조사되었으며, 교대 상면에 발생한 체수흔적의 경우 보수를 실시하였으나, 유도배수관 길이부족으로 인해 재 발생한 것으로 조사된 바, 배수시설에 대한 정비가 선행되어야 한다.

| 현 황 | 유도배수관 길이부족에 의한 체수흔적 | | | | |

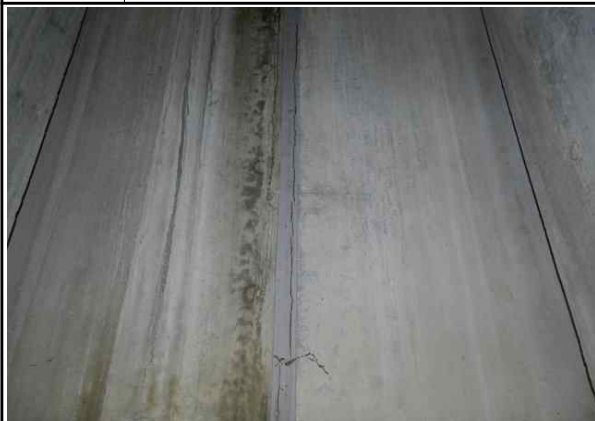
| 위 치 | 상행선 A1 | | 위 치 | 상행선 A1 | |
| 현 황 | 실란트 파손 | | 현 황 | 날개벽 콘크리트 박리 | |

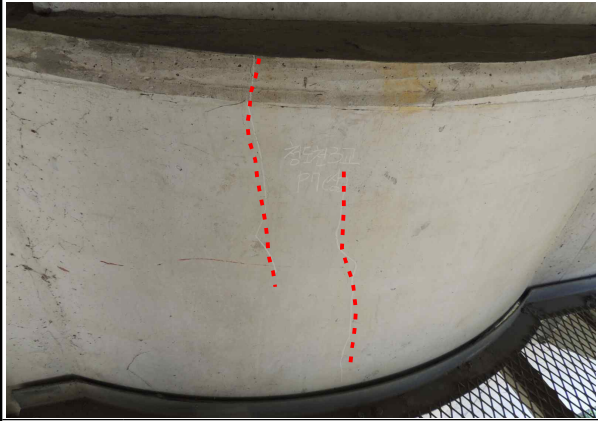
| 위 치 | 상행선 P7 | 위 치 | 상행선 P6 |
| 현 황 | 코핑부 수직균열(폭 0.1mm) | 현 황 | 코핑부 누수흔적 |

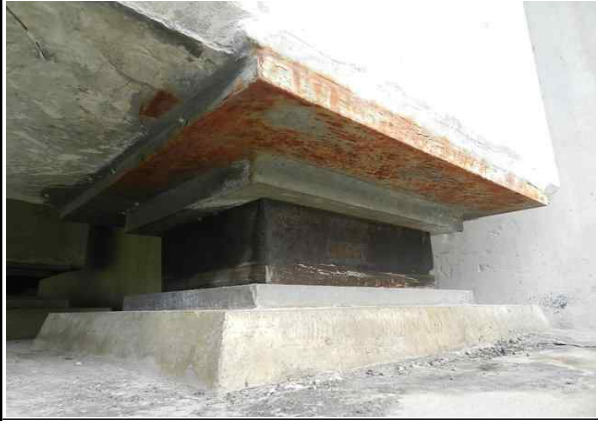
교량받침은 탄성고무받침으로 시공되었으며, 외관조사 결과, Plate 녹발생 및 무수축물탈 균열 등의 손상이 조사되었다. Plate 녹발생의 경우 유도배수관 길이부족 구간에서 손상이 다소 진전된 것으로 조사되어 배수시설과 연계하여 보수를 실시하는 것이 바람직하다.

| 위 치 | 하행선 A1 SH1 | 위 치 | 상행선 P7 SH4 |
| 현 황 | Plate 녹발생 | 현 황 | 무수축물탈 균열 |

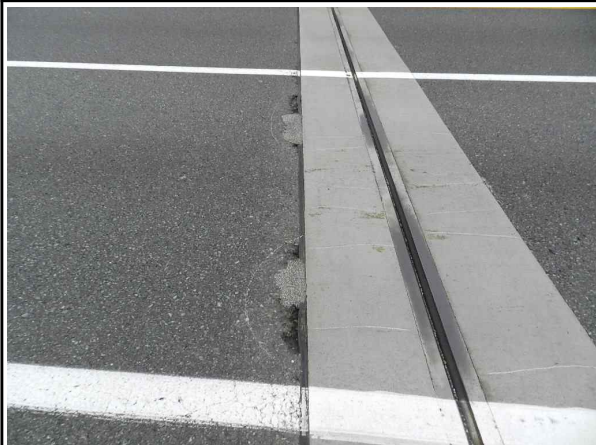
| 위 치 | 하행선 S1 | 위 치 | 하행선 S12 |
| 현 황 | 신축장치 주변 아스콘 패임 | 현 황 | 신축장치 주변 아스콘 패임 |

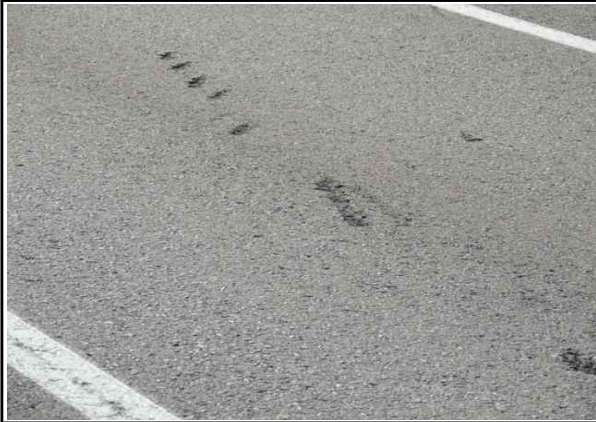
| 위 치 | 상행선 S5 | 위 치 | 상행선 S7 |
| 현 황 | 아스콘 패임 | 현 황 | 아스콘 패임 보수 전경 |

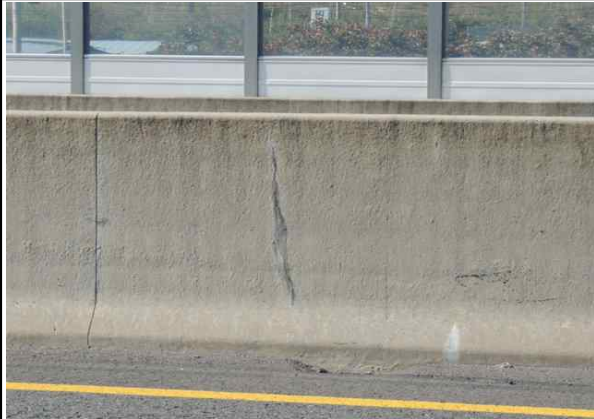
| 위 치 | 방호벽 및 방음벽 | 위 치 | 상행선 S2 |
| 현 황 | 전 경 | 현 황 | 중분대 균열부백태 |

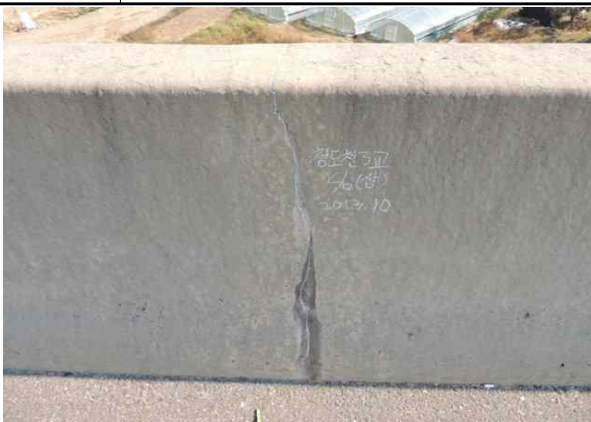
| 위 치 | 상행선 S6 | 위 치 | 상행선 S10 |
| 현 황 | 방호벽 균열부백태 | 현 황 | 방호벽 균열부백태 |

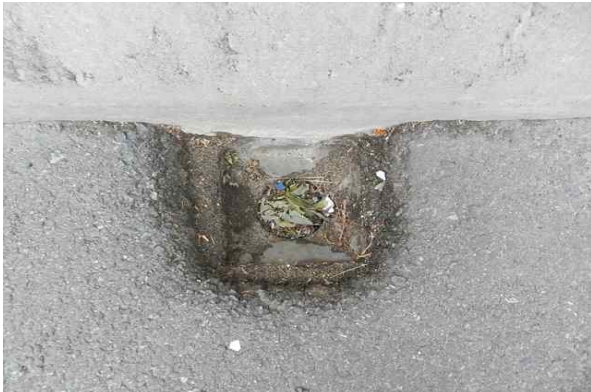
| 위 치 | 하행선 S3 | 위 치 | 하행선 S10 |
| 현 황 | 배수구 스틸그레이팅 망실 | 현 황 | 배수관 탈락 |

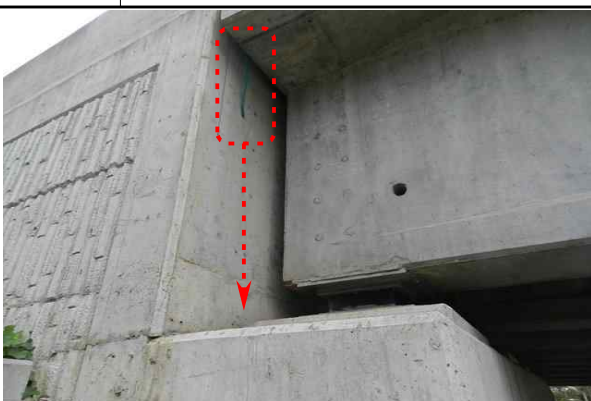
| 위 치 | 하행선 S12(A2 지점) | 위 치 | 하행선 S6 |
| 현 황 | 유도배수관 길이부족 | 현 황 | 유도배수관 길이부족 보수 전경 |

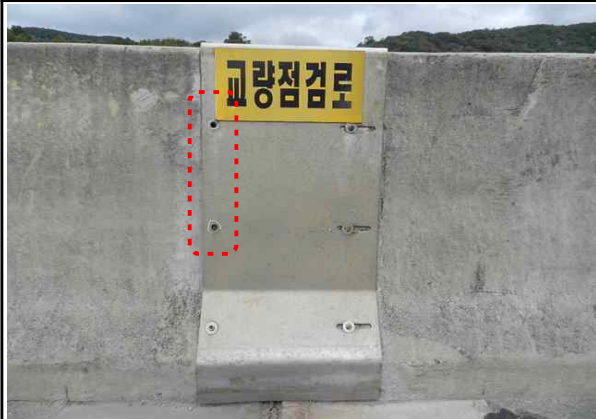
| 위 치 | 상행선 P9 | 위 치 | 상행선 S5 |

교대 법면의 경우 시·종점이 모두 보호블럭으로 시공되었으며, 손상이 없는 양호한 상태이다. 신축장치에 설치된 차수관은 볼트 탈락이 일부 조사되었으며, 방호벽에 설치된 텔리네이터 파손은 교체보수가 실시되었다.

| 현 황 | 차수관 볼트 탈락 | 현 황 | 텔리네이터 교체 보수 전경 |

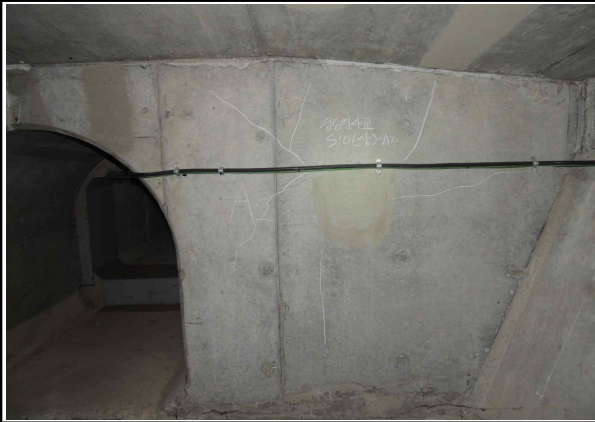
| 위 치 | 상행선 S1 | 위 치 | 하행선 S8 |

| 현 황 | 주형내부 벽면 표면균열 | 현 황 | 주형내부 백태 |

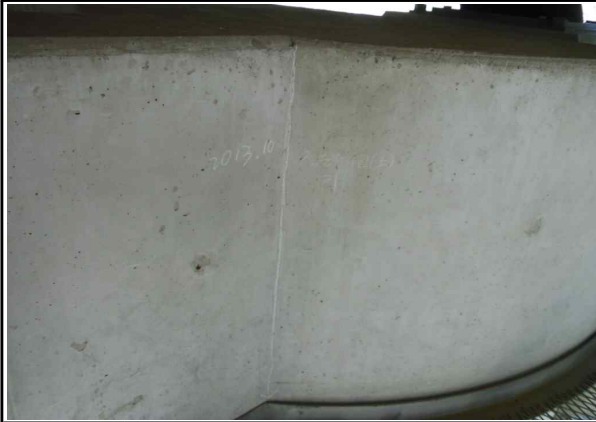
| 위 치 | 상행선 P1 | 위 치 | 상행선 P2 |

교각의 형식은 T형 이며, 기초는 우물통기초로 시공되어 있다. 외관조사 결과, 국부적인 균열 및 표면균열, 경미한 콘크리트 파손 등의 손상이 조사되었으나, 건조수축 및 수화열, 공용중 일반적으로 발생하는 비구조적인 손상으로 판단되며, 내구성 확보 차원에서 보수를 실시하는 것이 바람직하다.

| 현 황 | 코핑부 균열(폭 0.1mm) | 현 황 | 기둥부 균열(폭 0.3mm) |

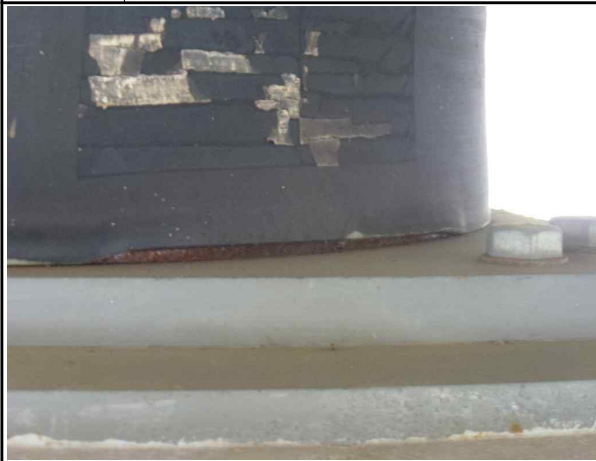
| 위 치 | 상행선 P1 SH1 | 위 치 | 하행선 P8 SH2 |

| 현 황 | 고무재 들뜸 | 현 황 | 고무재 들뜸 |

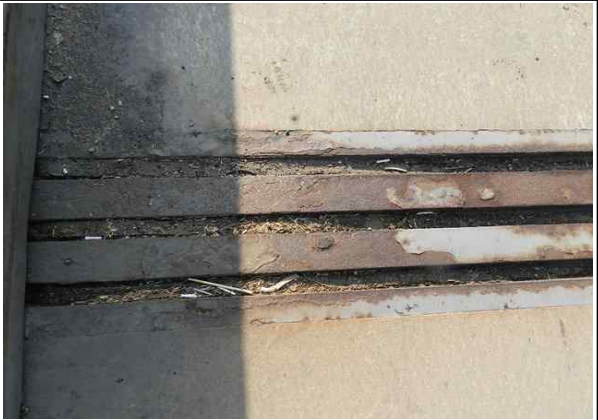
| 위 치 | 하행선 ExpJ1(A1) | 위 치 | 상행선 ExpJ2(A2) |

| 현 황 | 신축이음 유간 측정 전경 | 현 황 | 신축이음 부식 및 이물질 퇴적 |

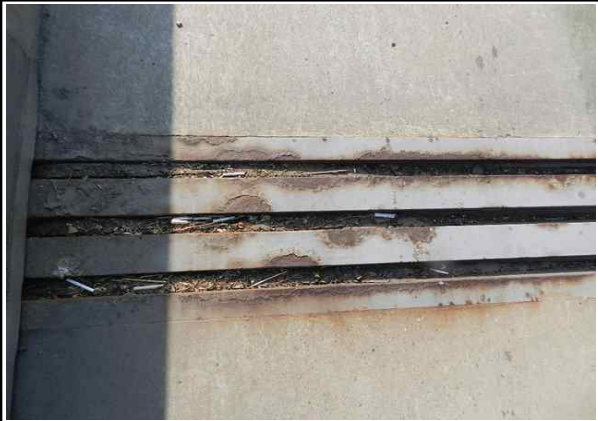
| 위 치 | 상행선 ExpJ1(A1) | 위 치 | 하행선 ExpJ1(A1) |

| 현 황 | 신축이음 부식 및 이물질 퇴적 | 현 황 | 신축이음장치 하부 고무베어링 탈락 |

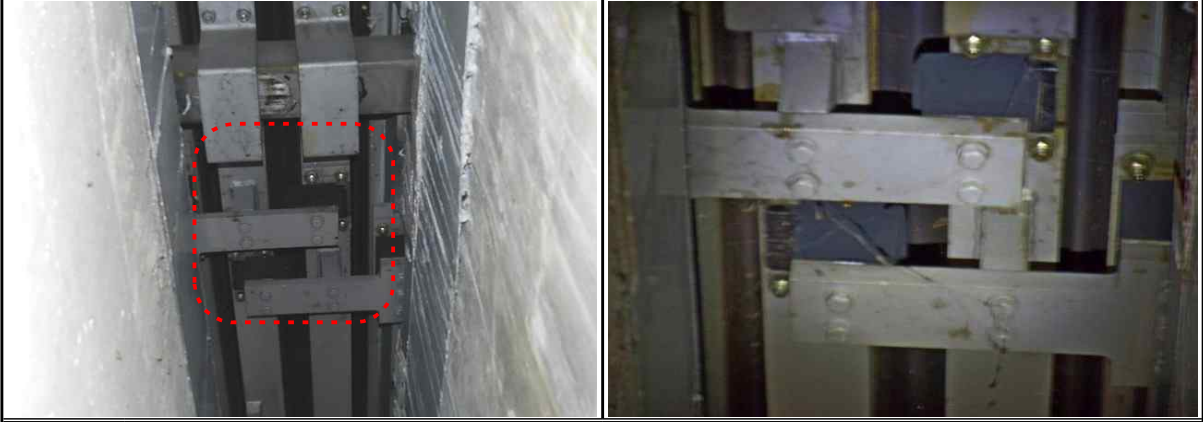
| 위 치 | 하행선 ExpJ1(A1) |

| 현 황 | 신축이음장치 하부 고무베어링 탈락 |

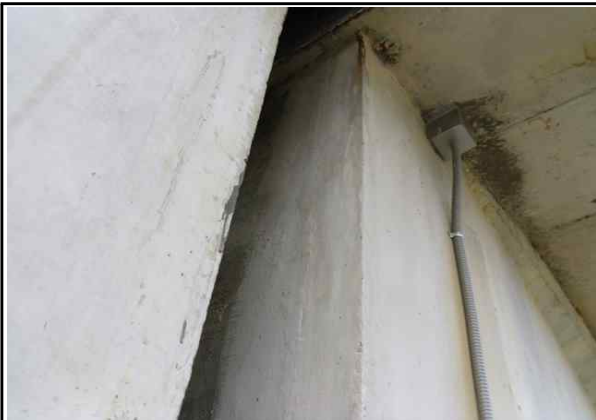
| 위 치 | 상행선 S7 G5 지점부 | 위 치 | 하행선 S7 G2-G3 |

PSC 주형은 기 발생된 유도배수관 길이부족에 의한 백태가 보수되었으며, 가로보의 경우, 콘크리트 들뜸이 국부적으로 조사되었다. 가로보 들뜸은 시공초기 다짐불량 등에 의한 손상으로 부재의 내구성 확보 차원에서 보수가 필요하다.

| 현 황 | 주형 백태 및 유도배수관 보수 전경 | 현 황 | 가로보 콘크리트 들뜸 |

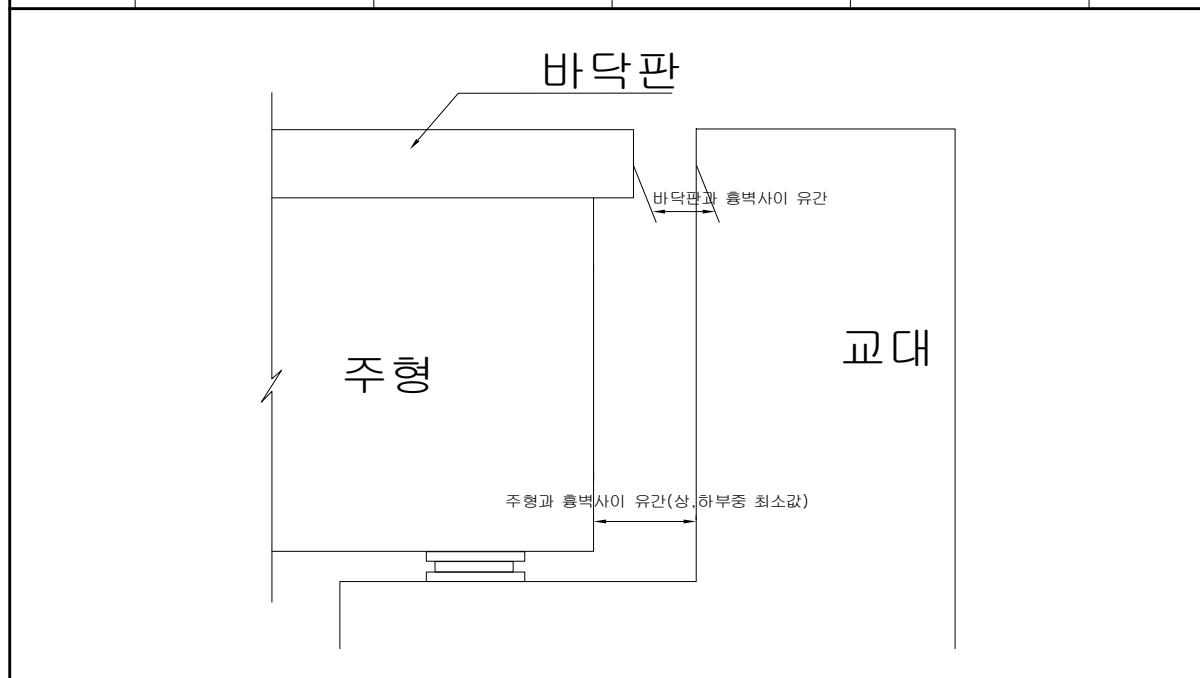
교량 시·중점부에서 측정된 교대와 슬래브 사이의 유간 최소거리는 신축량이 가장 큰 P6 지점에서 상행선이 약 11.5cm, 하행선이 약 14.0cm 범위로 확인되었다. 조사 당시의 외기온도(11.8℃)를 적용하고 향후 온도상승 범위를 약 35℃로 가정하여 신장량을 산정하면 약 2.1cm 정도인 바, 본 교량의 유간은 문제가 없는 것으로 판단된다.

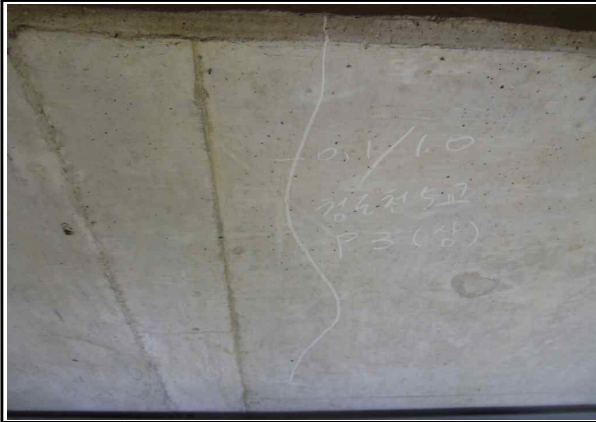
| 위 치 | 상행선 P3 | 위 치 | 하행선 P8 |

교각의 형식은 T형 구조이며, 기초는 강관파일기초(P1~P3, P7~P9) 및 우물통기초(P4~P6)로 시공되어 있다. 전회 점검시 조사된 유도배수관 길이부족으로 인한 콘크리트 박리 및 누수흔적의 경우, 배수시설 및 교각 상면 모두 보수가 실시되었으며, 그 외에 균열(0.2mm 이하), 표면균열, 파손 및 박리, 누수흔적 등의 손상은 남아있는 것으로 조사되어, 내구성 확보 차원에서 보수 및 지속적인 유지관리가 필요하다.

| 현 황 | 코핑부 수직균열(폭 0.1mm) | 현 황 | 코핑부 콘크리트 파손 |

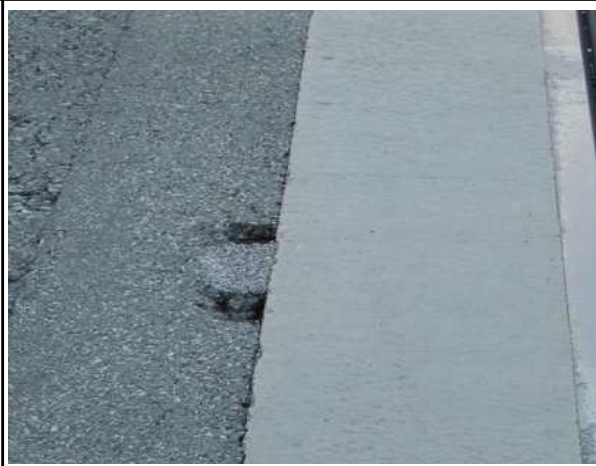
| 위 치 | 하행선 S1(A1) | | |

교면포장은 아스팔트(T=8cm) 포장으로 시공되었으며, 전회 점검과 비교 시 일부 보수가 실시되었으나 아스콘 패임 및 포트홀, 라벨링 등이 미보수된 상태로 금번 점검 시 아스콘 패임 및 라벨링이 일부 추가 조사되었다. 교면포장은 지속적인 통행차량의 윤하중을 받는 부재로서 손상의 진전이 우려되므로, 손상에 적합한 보수가 필요하다.

| 현 황 | 신축장치 주변 보수부 아스콘 패임 | | |

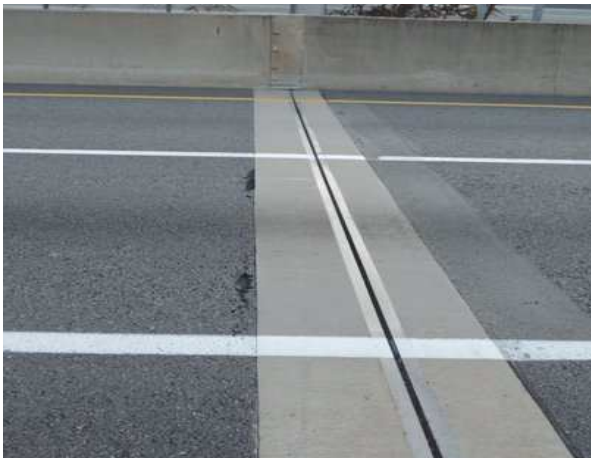
| 위 치 | 상행선 S1(A1) | 위 치 | 하행선 S3 |

| 현 황 | 신축장치 주변 아스콘 파손 | 현 황 | 라벨링 |

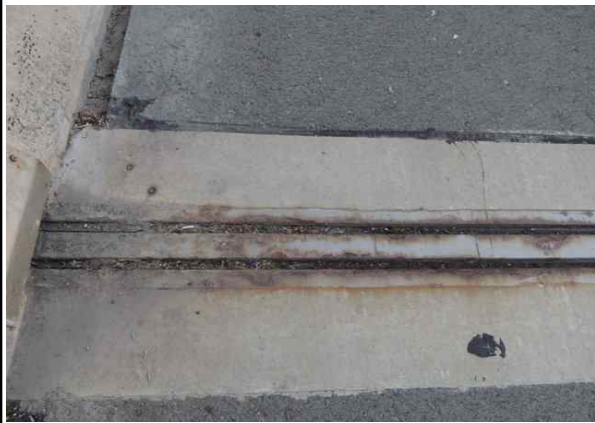
| 위 치 | 하행선 Exp.J2(P3) | 위 치 | 상행선 Exp.J2(P3) |

| 현 황 | 유간 이물질퇴적 및 부식 | 현 황 | 후타재 파손 |

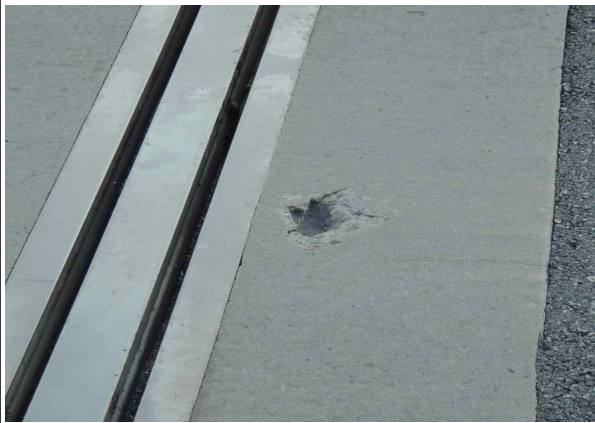
외관조사 결과, 기 발생한 후타재 균열 및 파손, 접속부 이격 등의 손상이 조사되었다. 신축이음의 경우 공용 중 지속적인 차량 통과 시 충격을 직접 받는 부재로서 발생된 손상의 진전 및 확대 등 우려될 수 있으므로 손상에 적합한 보수를 통한 유지관리가 필요하다.

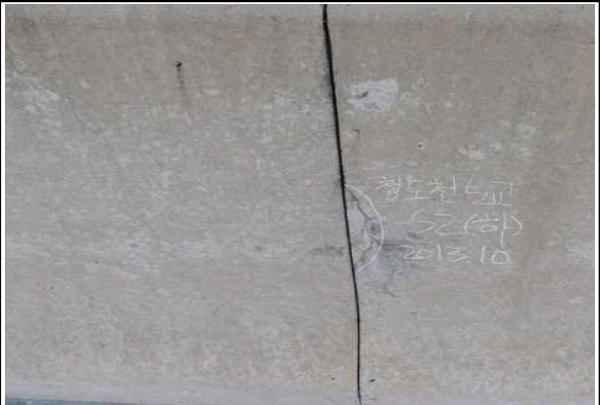
| 위 치 | 방호벽 및 방음벽 | 위 치 | 하행선 S2 |

콘크리트 방호벽은 하행선 일부구간에 방음벽이 설치되어있으며, 외관조사 결과, 건조수축에 의한 균열 및 균열부백태, 경미한 파손 등의 손상이 조사되었다. 전회차 점검과 비교시 손상의 진전은 미미하나, 부재의 미관 및 내구성 확보 차원에서 손상부에 적합한 보수가 필요하다.

| 현 황 | 전 경 | 현 황 | 방호벽 콘크리트 파손 |

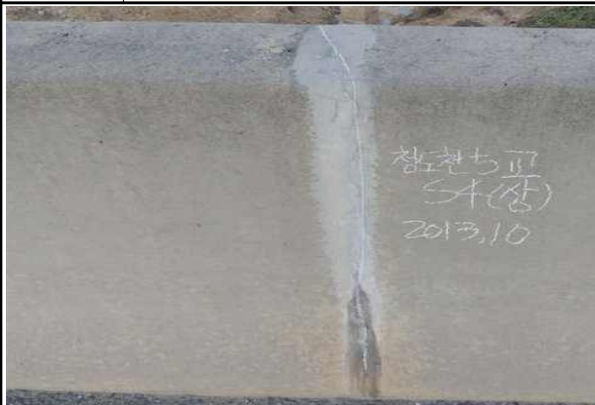
| 위 치 | 상행선 S4 | 위 치 | 하행선 S4 |

| 현 황 | 방호벽 보수부 재균열 | 현 황 | 중분대 균열부백태 |

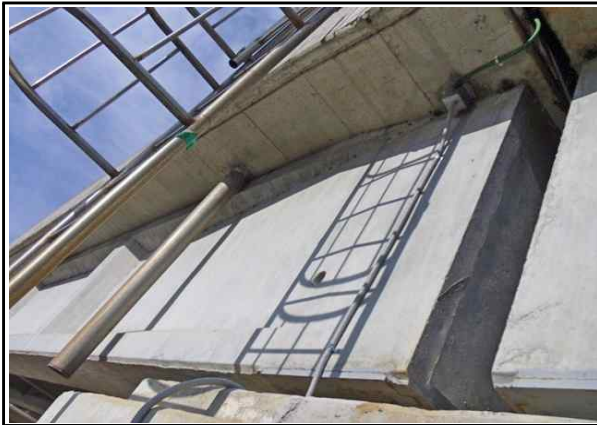
| 위 치 | 하행선 S7(P6 지점) | 위 치 | 상행선 S7(P6 지점) |

배수시설은 산악형 및 육교형의 혼합형으로 금번 점검시 유도배수관 길이부족에 대해 교체보수가 실시되었으며, 보수상태 및 배수상태도 양호한 것으로 조사되었다.

| 현 황 | 유도배수관 길이부족 보수 전경 | 현 황 | 유도배수관 길이부족 보수 전경 |

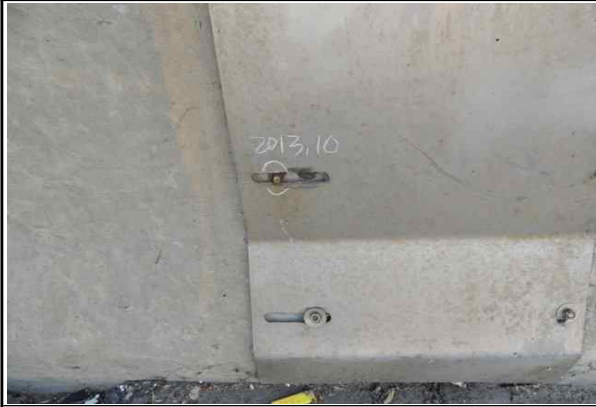
| 위 치 | 하행선 Exp.J3(P8) | 위 치 | 하행선 S2 |

교대 법면의 경우 시·종점이 모두 보호블럭으로 시공되어있으며, 손상이 없는 양호한 상태이나, 교량 하부 하천공사로 인하여 P6~A2 구간에 성토가 실시되어 법면의 절반정도가 토사에 묻혀진 상태이다. 상·하행선 P1은 점검통로가 미설치되어 있으며, 신축장치에 설치된 차수관은 일부구간 앵커볼트 탈락이 조사되었다. 방호벽에 설치된 텔리네이터는 교체보수가 실시되었다.

| 현 황 | 차수관 볼트 탈락 | 현 황 | 텔리네이터 교체 보수 전경 |

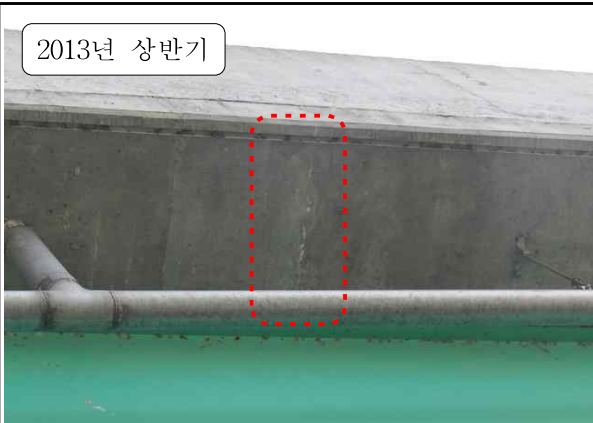
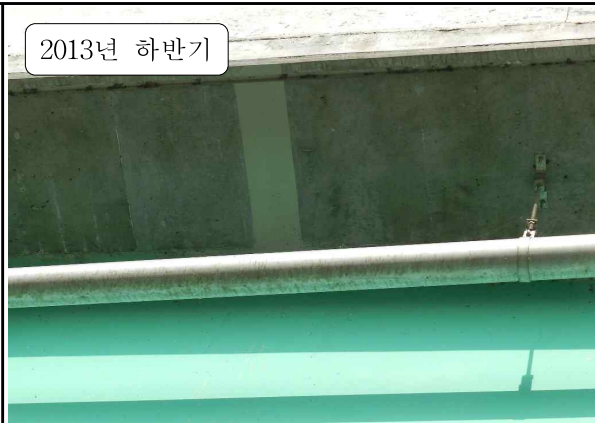
| 위 치 | 하행선 S2 | | |

철근콘크리트로 시공된 바닥판 하면에 대한 외관조사 결과, 기 발생된 캔틸레버 균열부백태는 보수가 완료되었으며, 전반적으로 주요 손상이 없는 양호한 상태로 확인되었다.

| 현 황 | 캔틸레버 균열부백태 보수완료 | | |

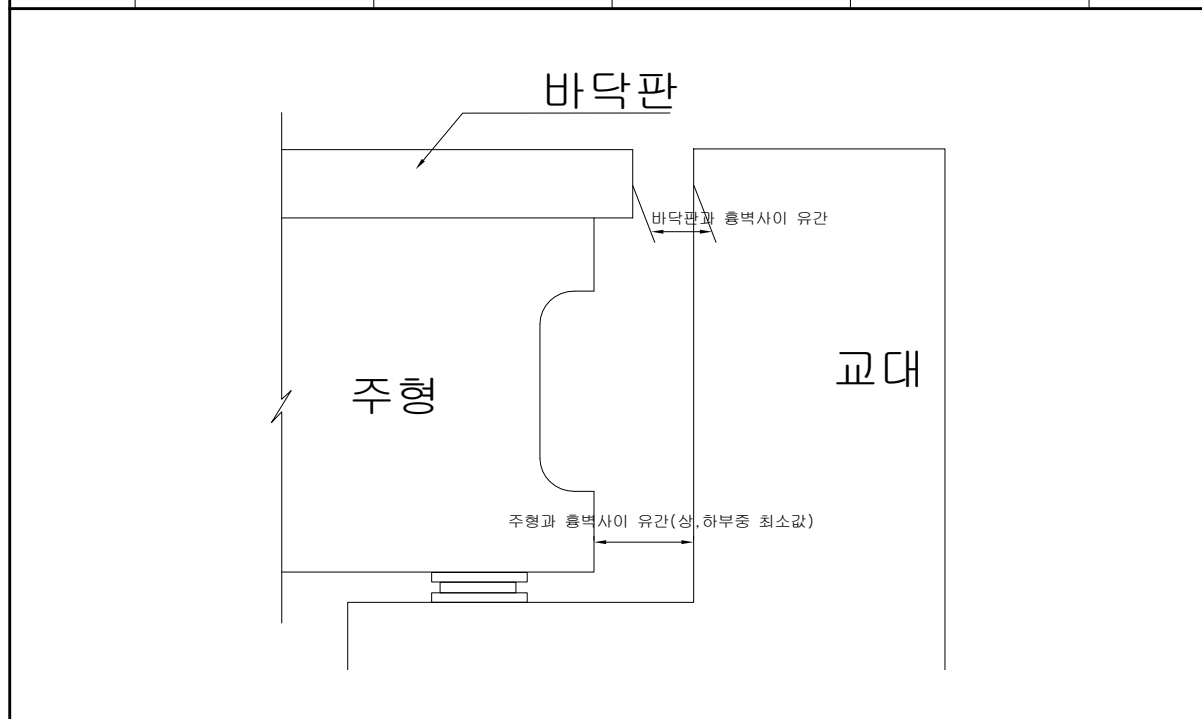
교량 시·종점부에서 측정된 교대와 슬래브 사이의 유간 최소거리는 신축량이 가장 큰 A1지점에서 상행선이 약 6.0cm, 하행선이 약 4.5cm 범위로 확인되었다. 조사 당시의 외기온도(20.2℃)를 적용하고 향후에서 상승 범위를 약 40℃로 가정하여 신축량을 산정하면 약 2.0cm 정도인 바, 본 교량의 유간 여유량은 문제가 없는 것으로 판단된다.

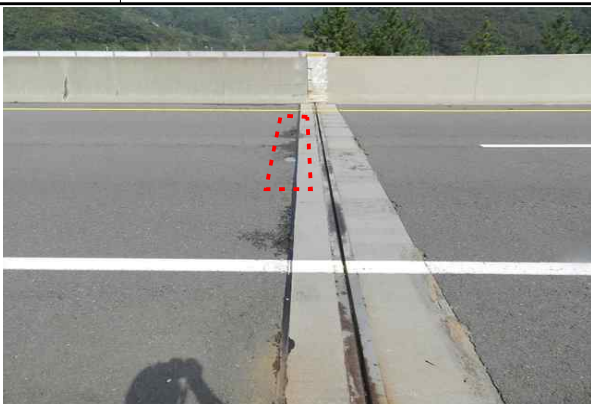
교량 시·종점부에서 측정된 교대와 슬래브 사이의 유간거리는 신축량이 가장 큰 P3지점에서 상행선이 약 11.5cm, 하행선이 약 12.5cm 범위로 확인되었다. 조사 당시의 외기온도(11.9℃)를 적용하고 향후 온도상승 범위를 약 35℃로 가정하여 신축량을 산정하면 약 2.1cm 정도인 바, 본 교량의 유간은 문제가 없는 것으로 판단된다.

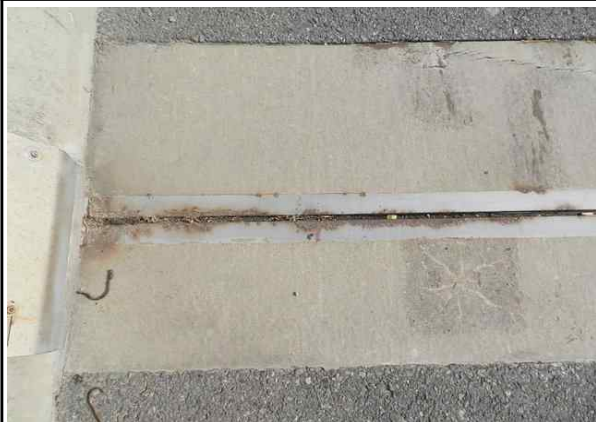
신축이음장치는 Rail Joint Type으로 소요의 유간을 확보하고 있는 것으로 확인되었으며, 외관조사 결과, 유간 이물질퇴적 및 녹발생이 조사되었다. 현재 유간부족으로 인한 손상은 없는 것으로 보아, 가동상태는 양호한 것으로 판단되나, 주기적인 정비를 통한 유지관리를 실시하는 것이 바람직하다.

| 현 황 | 유간 이물질퇴적 및 녹발생 | 현 황 | 후타재 파손 |

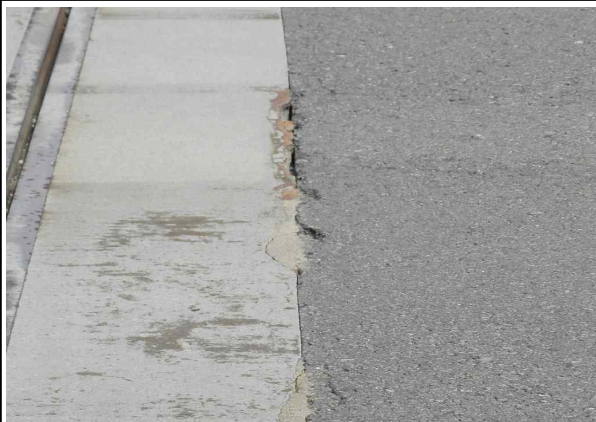
후타재의 경우 전반적으로 양호한 상태이나, 외관조사 결과, 후타재 파손 및 접속부 이격이 조사되었다. 신축이음의 경우 공용 중 차량 통과시 충격을 직접적으로 받는 부재로서 발생한 손상의 진전 및 확대 등이 우려될 수 있으므로 손상에 적합한 보수를 통한 유지관리가 필요하다.

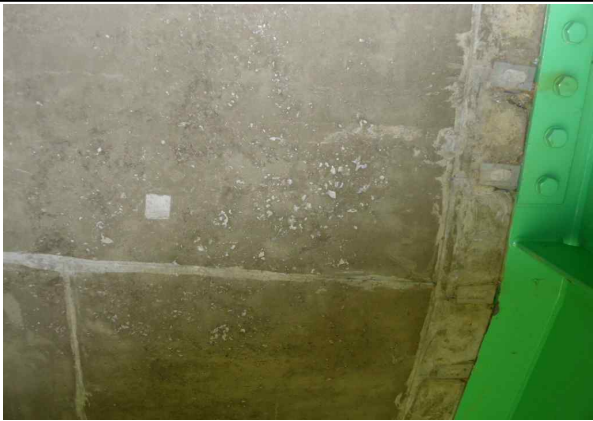
바닥판 하면은 전회 점검과 비교 시 일부 보수가 실시된 것으로 확인되었으나, 균열, 균열부 백태, 재료분리, 물끓기흙 줄눈 미채거 등의 손상이 미보수된 상태로 국부적으로 조사되었다. 백태의 경우 점검 당시 습윤기가 없는 건습한 상태로 확인되어 시공당시에 발생한 손상으로 보이며, 교면포장의 방수층 상태는 양호한 것으로 판단된다. 조사된 손상들은 비구조적인 손상으로 구조물의 안전성에는 큰 문제가 없으나 내구성 확보 차원에서 보수를 실시하는 것이 바람직하다.

| 현 황 | 전 경 | 현 황 | 재료분리 |

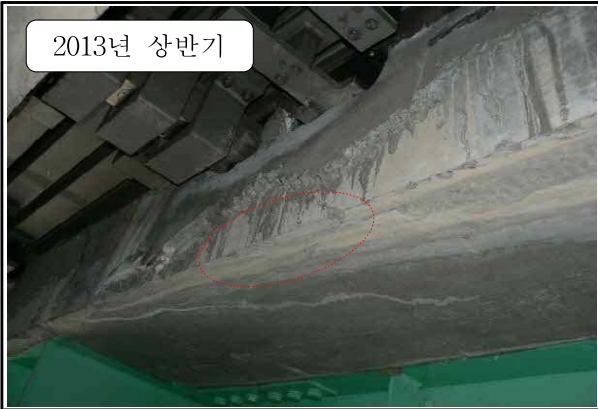
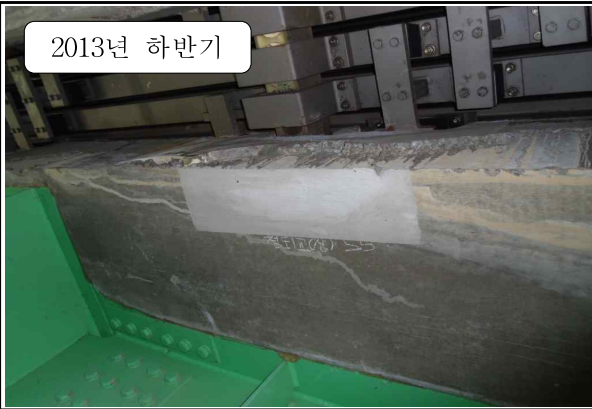
| 위 치 | 상행선 S5 | | |

| 현 황 | 콘크리트 박리 보수 전경 | | |

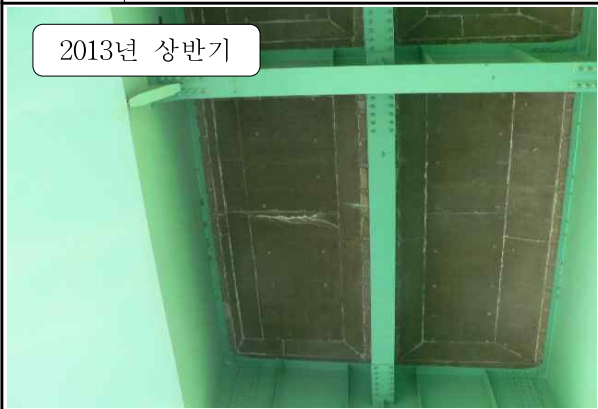
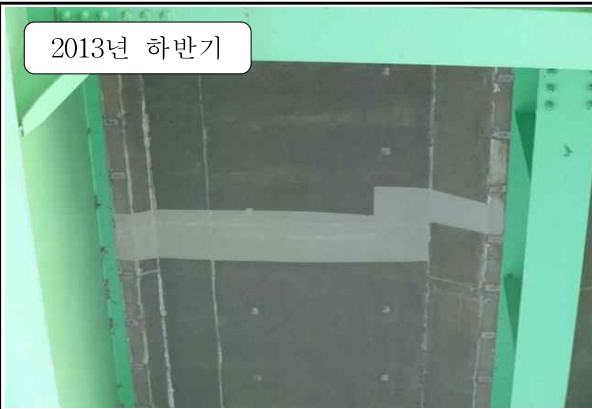
| 위 치 | 상행선 S14 | | |

| 현 황 | 균열부 백태 보수 전경 | | |

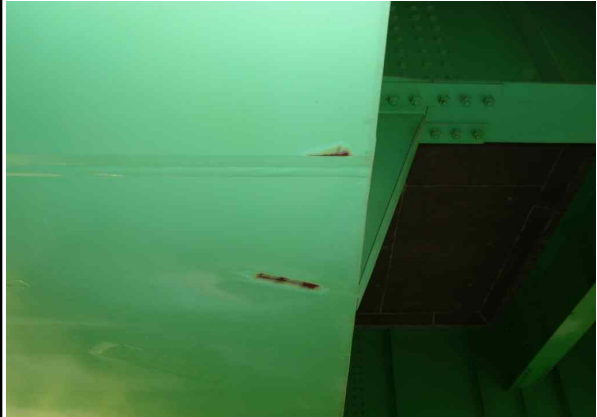
강재 거더의 도장손상 및 환기구 탈락 등에 대해 일부구간 보수가 실시되었으나, 외관조사 결과, 내·외부에서 국부적인 도장손상이 남아있는 것으로 조사되었다. 도장손상은 우수가 유입될 경우 부식을 유발할 수 있으므로 보수를 실시하는 것이 바람직하다.

| 현 황 | 거더외부 도장손상 | 현 황 | 거더내부 도장손상 |

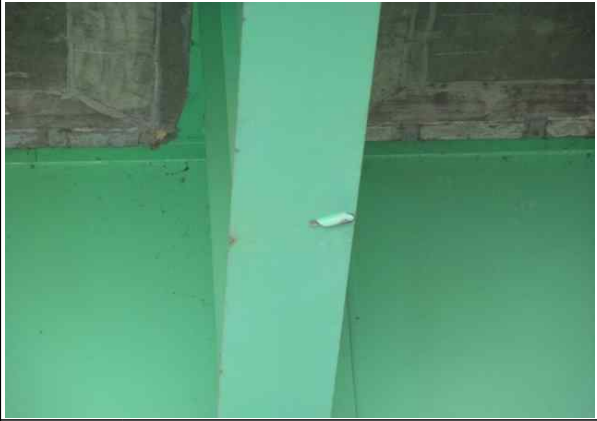
강재 가로보는 부재 변형 및 볼트탈락 등의 주요 손상은 없는 양호한 상태이나, 국부적으로 도장손상이 조사되었다. 도장손상의 경우 부식을 초래할 수 있으므로 내구성 확보 차원에서 도장보수를 실시하는 것이 바람직하다.

| 현 황 | 전 경 | 현 황 | 가로보 도장손상 |

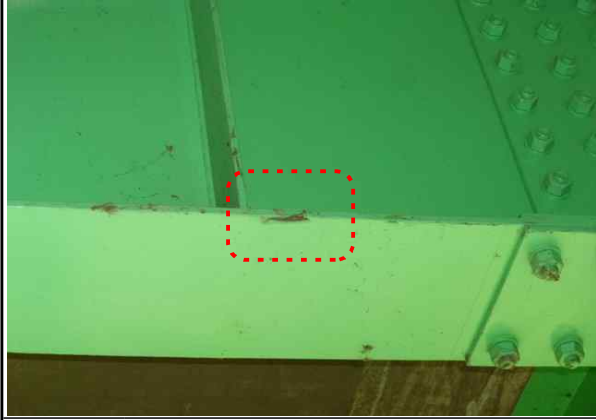
| 현 황 | 세로보 도장손상 | 현 황 | 가로보 도장손상 |

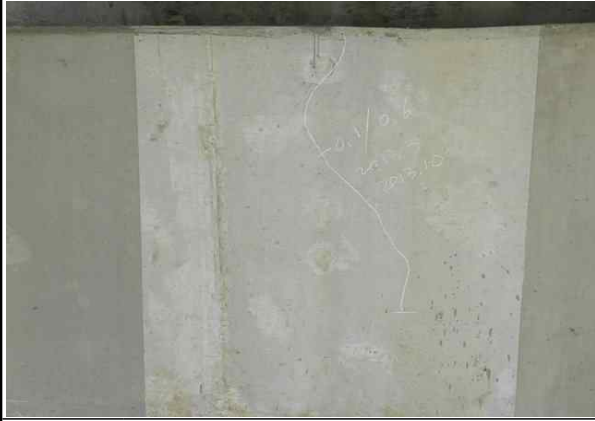
| 위 치 | 하행선 A2 | 위 치 | 하행선 A1 |

| 현 황 | 구체부 수직균열(폭 0.1mm) | 현 황 | 교대 상면 체수 |

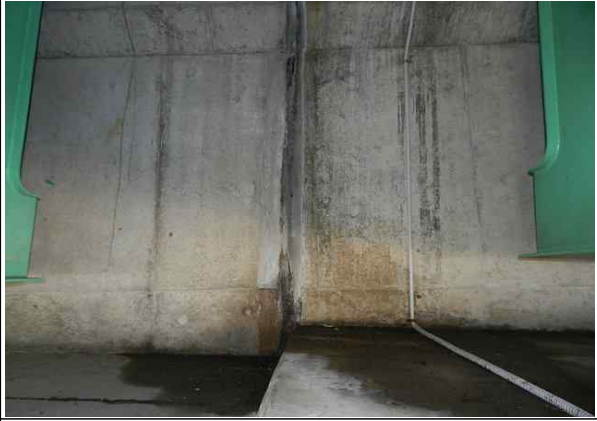
교대의 형식은 역T형이며 기초는 강관파일로 시공되어 있다. 주요 손상으로는 건조 수축에 의한 균열, 교대 상면 체수 등의 손상이 조사되었다. 교대 상면 체수의 경우 중 조인트부로 우수가 유입되고 있는 것으로 판단되며, 콘크리트 열화 및 교량받침의 부식을 초래할 수 있으므로 보수 및 정비가 필요하다.

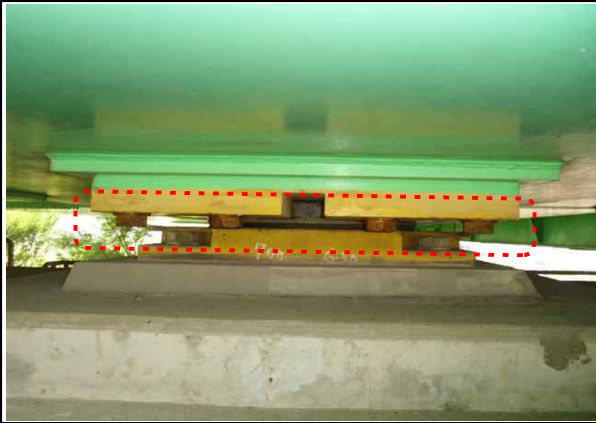
| 위 치 | 상행선 P5 SH3 | 위 치 | 하행선 P9 SH3 |

교량받침은 POT BEARING으로 시공되었으며, 받침의 가동상태는 양호한 것으로 조사되었다. 외관조사 결과, 전반적으로 양호한 상태이나, 무수축물탈 및 받침콘크리트 균열, Plate 볼트 부식 등의 손상이 국부적으로 조사되었다. 전회차 점검과 비교시 손상의 진전은 없으나, 내구성 확보 차원에서 보수를 실시하는 것이 바람직하다.

| 현 황 | 무수축물탈 균열(CW=0.1mm) | 현 황 | 상부 Plate 볼트 부식 |

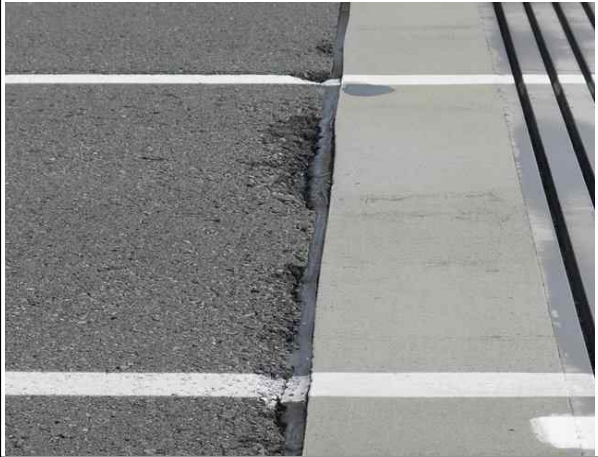
| 위 치 | 하행선 S11(P10 지점) | | |

교면포장은 아스콘포장(T=8cm)으로 시공되었으며, 신축장치 주변 아스콘 패임에 대해 일부 보수가 실시되었으나, 외관조사 결과, 아스콘 패임 및 포트홀, 균열, 라벨링 등의 손상이 남아있는 것으로 조사되었으며, 금번 점검시 신축장치 주변 아스콘 패임이 일부 신규 발생되었다. 교면포장에 발생한 손상은 차량의 지속적인 통행으로 손상의 진전 및 확대가 우려되므로 손상에 적절한 보수 및 주의관찰이 필요하다.

| 현 황 | 신축장치 주변 아스콘 패임 | | |

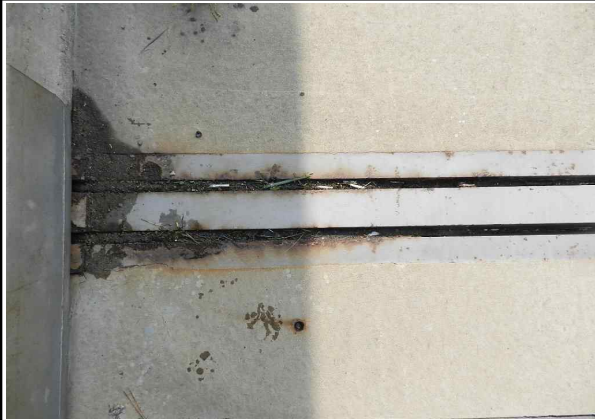
| 위 치 | 상행선 Exp.J1(A1) | 위 치 | 하행선 Exp.J4(A2) |

Rail Joint Type으로 시공되어 있는 신축이음은 소요의 유간을 확보하고 있었으나, 본체 유간 이물질퇴적 및 본체 녹발생 등이 일부 조사되었다. 전회 점검과 비교 시 손상의 진전은 없으나, 주기적인 정비를 통한 유지관리를 실시하는 것이 바람직하다.

| 현 황 | 유간 이물질퇴적 및 부식 | 현 황 | 후타재 접속부 이격 |

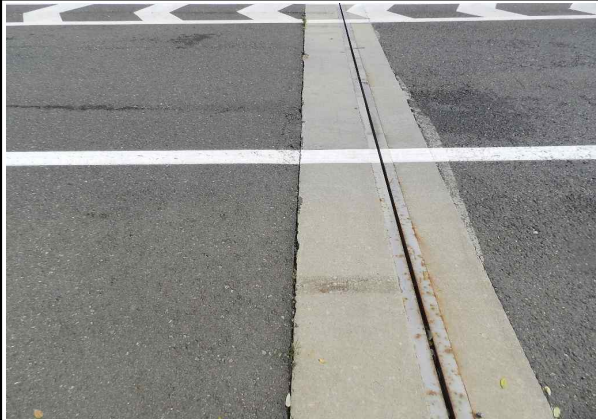
후타재의 경우, 후타재 접속부 이격이 발생하였으며, 구조물에 직접적인 손상을 유발하지 않으나, 지속적인 주행차량의 진동으로 손상이 진전될 수 있으므로 적절한 보수가 필요하다.

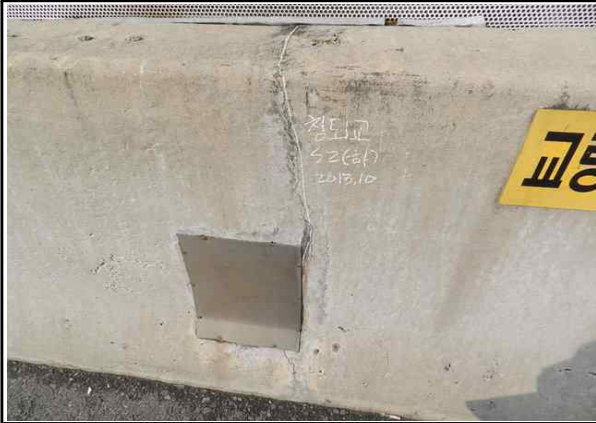
| 위 치 | 하행선 S2 | 위 치 | 하행선 S1 |

콘크리트 방호벽은 상·하행선 일부구간 방음벽이 시공되어 있으며, 외관조사 결과 건조수축에 의한 균열 및 균열부 백태 등의 손상이 조사되었다. 전회차 점검과 비교시 손상의 진전은 없으며, 교량의 안전성에 문제는 없으나, 부재의 미관성 및 사용성 측면에서 보수를 실시하는 것이 바람직하다.

| 현 황 | 방호벽 균열부백태 | 현 황 | 중분대 균열부백태 |

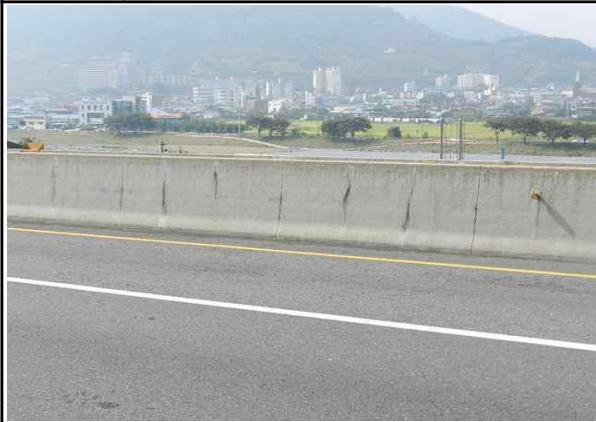
| 위 치 | 상행선 S10 | 위 치 | 상행선 S5 |

| 현 황 | 중분대 균열부백태 | 현 황 | 중분대 균열부백태 |

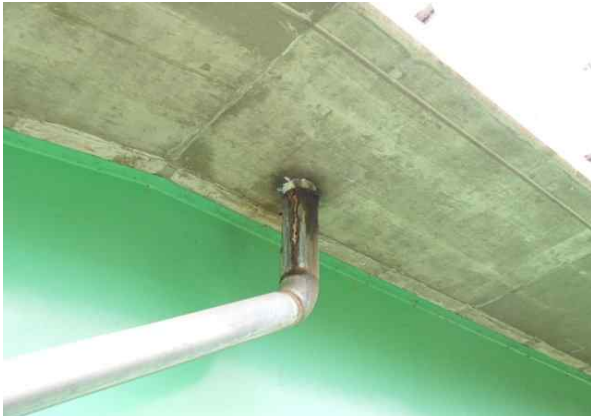
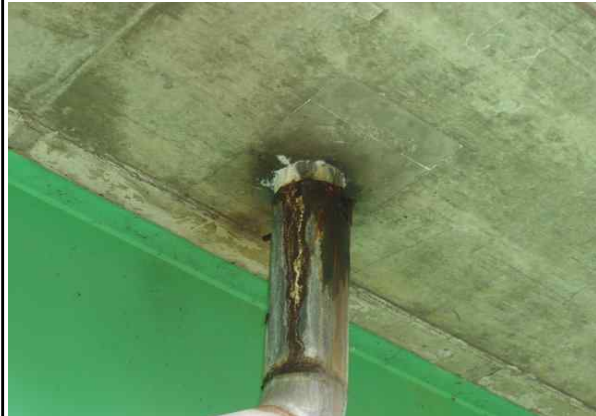
| 위 치 | 상행선 S1 | | |

배수시설은 육교형 및 산악형의 혼합형으로 시공되어 있으며, 전회 점검시 조사된 유도배수관 길이부족은 교체보수가 완료되었다. 외관조사 결과, 배수구 막힘, 배수관 연결부 누수 및 녹발생 등의 손상이 조사되었으며, 전회 점검과 비교시 손상의 진전은 없으나, 향후 하부구조 및 교대 범면에 추가적인 손상을 유발시킬 수 있으므로 배수시설의 정비를 실시해야 할 것으로 판단된다.

| 현 황 | 배수관 연결부 누수 및 녹발생 | | |

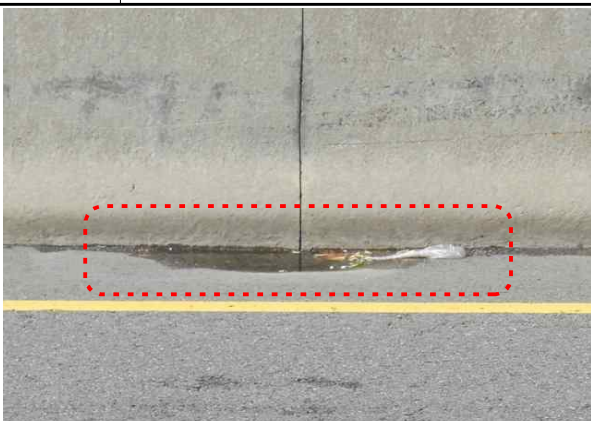
| 위 치 | 상행선 S4 | 위 치 | 하행선 S6(P5 지점) |

| 현 황 | 중분대측 배수구 막힘(체수) | 현 황 | 유도배수관 보수 전경 |

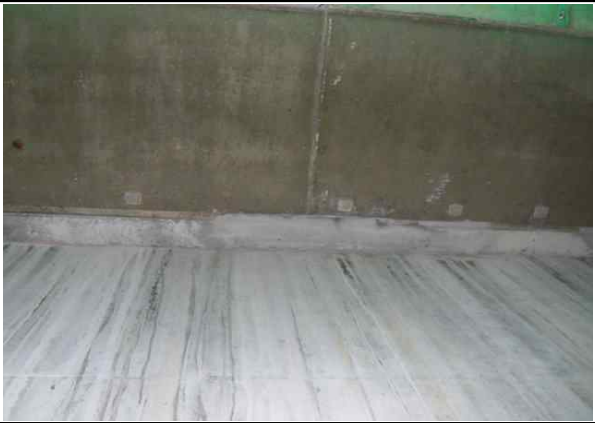
| 위 치 | 바닥판 하면 | 위 치 | 하행선 S1 |

바닥판 하면은 기발생된 콘크리트 파손이 보수 완료 되었으며, 보수 상태도 양호한 것으로 조사되었다.

| 현 황 | 전경 | 현 황 | 콘크리트 파손 보수 전경 |

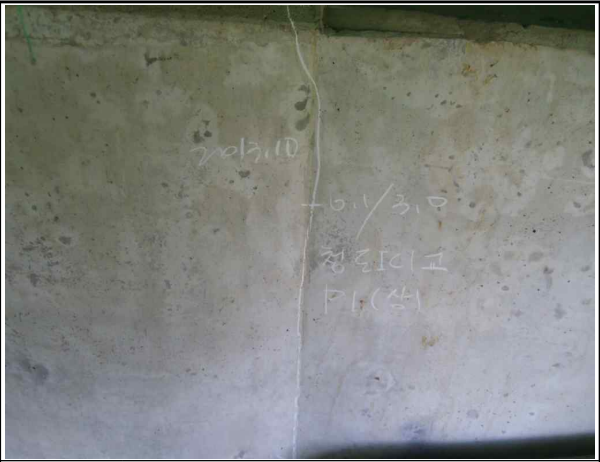
| 위 치 | 상·하행선 P1 | 위 치 | 상행선 P1 |

| 현 황 | 전경 | 현 황 | 코핑부 수직균열(CW=0.1mm) |

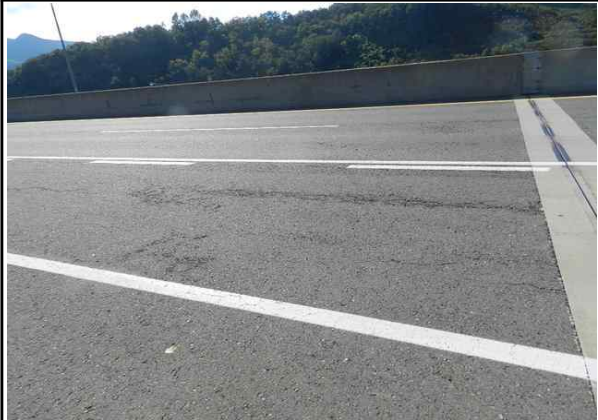
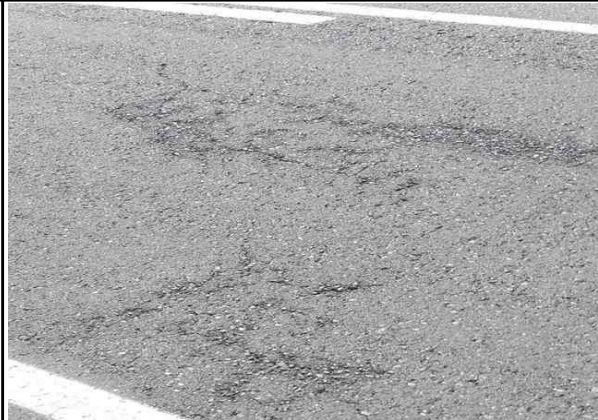
| 위 치 | 상행선 S2 | | | | |

교면포장은 아스팔트 포장(T=8cm)으로 시공되었으며, 외관조사 결과, 전회 점검시 조사된 아스콘 균열 및 라벨링은 남아있는 상태로 금번 점검시 라벨링이 추가 조사되었다. 교면포장은 지속적인 주행차량의 하중을 받는 부재로 손상의 진전이 우려되므로 보수 이후에도 주기적인 점검을 통한 주의관찰이 필요하다.

| 현 황 | 아스콘 라벨링 | | | | |

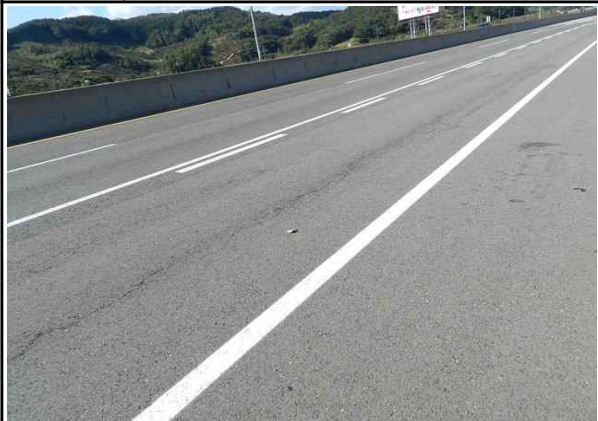
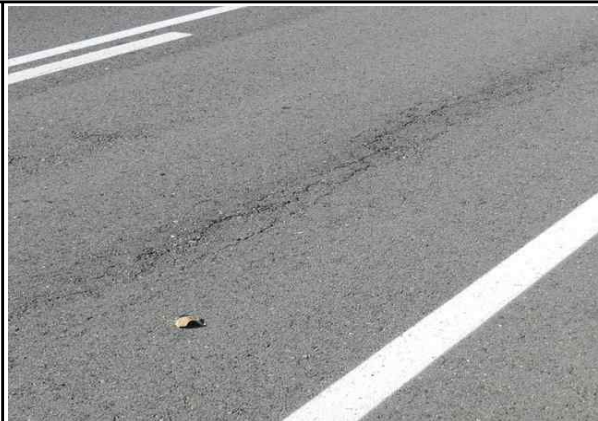
| 위 치 | 상행선 S1 | | | | |

| 현 황 | 아스콘 종방향 균열 | | | | |

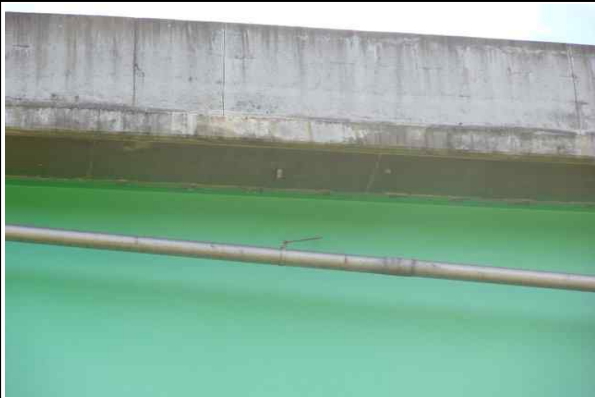
| 위 치 | 배수시설 | 위 치 | 상행선 S1 |

배수시설은 육교형으로 시공되어있으며, 배수기능에는 이상이 없는 양호한 상태로 조사되었으나, 기 발생된 배수관 지지대 탈락은 미보수 된 상태로 조사되어 배수시설에 대한 정비가 필요하다.

| 현 황 | 전 경 | 현 황 | 배수관 지지대 탈락 |
