**신대구부산고속도로 1,2종 시설물 (7 공구)**  
**정밀 점검 보고서**  
**[ 1 · 2종 시설물 / 교량 · 터널 ]**

2013. 12.

**新대구부산고속도로주식회사**  
New DAEGU BUSAN Expressway Co., Ltd.

(주) 아워브레인

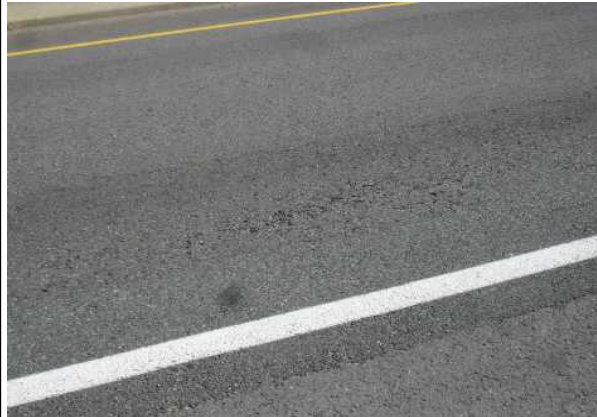
| 위 치 | 하행선 S4 교면포장 | 위 치 | 하행선 A1측 접속도로 구간 |

| 현 황 | 라벨링 | 현 황 | 파손 |

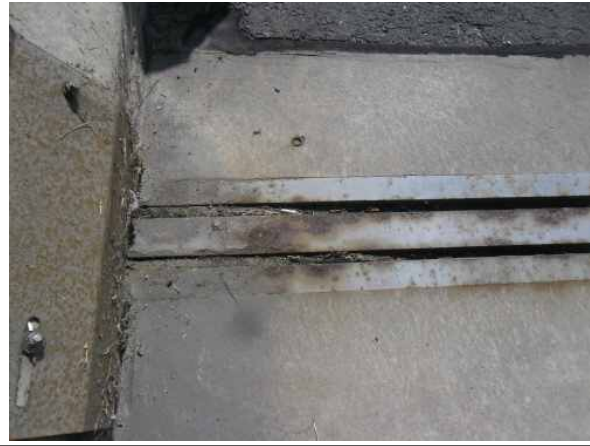
| 위 치 | 상행선 P3 신축이음 | 위 치 | 하행선 P3 신축이음 |

신축이음장치는 Rail Joint Type으로 시공되었으며, 본체 전반에 걸쳐 이물질 퇴적이 조사된 바, 신축이음 장치의 원활한 기능 향상을 위해 이물질 퇴적에 대한 지속적인 정비가 필요하다.

| 현 황 | 본체 노면측 이물질퇴적 | 현 황 | 본체 노면측 이물질퇴적 |

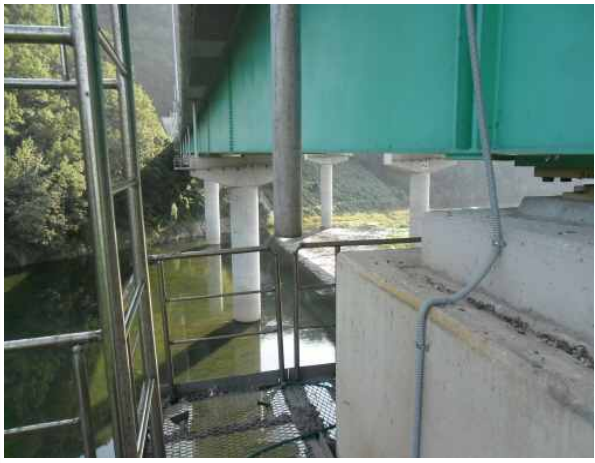
| 위 치 | 상행선 S3 (P3측) 배수관 | 위 치 | 하행선 S6 배수관 |

배수시설은 산악형과 육교형 혼합형태로서, 전회점검시 조사된 유도배수관 길이부족은 보수가 실시된 상태이나, 미보수된 배수관 위치불량, 연결고리 탈락 등에 대해서는 배수시설의 사용성 확보를 위해 정비가 필요하다.

| 현 황 | 유출구 위치불량 | 현 황 | 연결고리 탈락 |

또한 교량 하부 일부구간에 공원이 조성되어 우수시 배수관을 통한 낙수로 인해 공원 이용자들의 불편이 예상되므로, 현재 시공된 산악형 배수관을 육교형 배수관으로 교체시공 하는 것이 바람직한 것으로 판단된다.

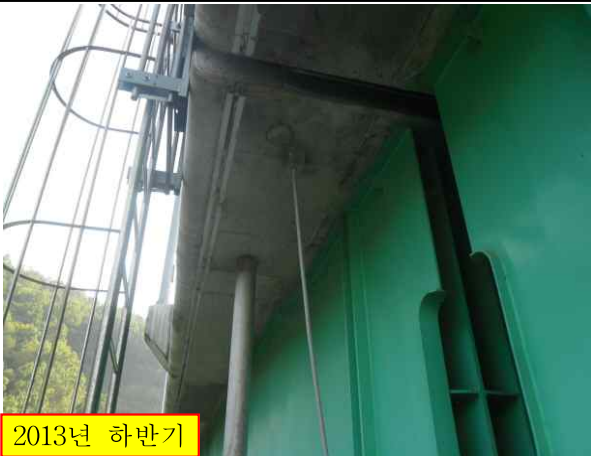
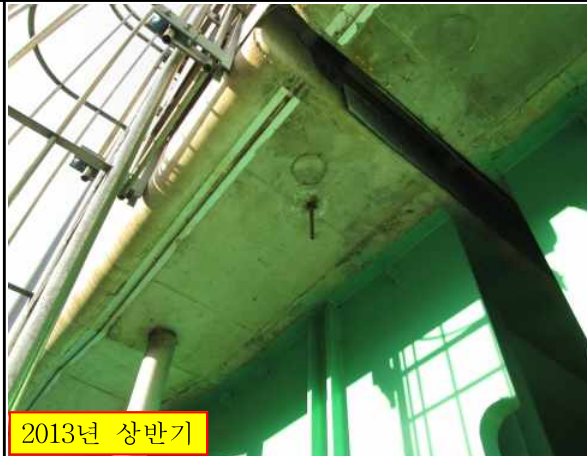
| 위 치 | 상행선 S3 (P3측) 유도배수관 | | |

| 2013년 하반기 | | 2013년 상반기 | |

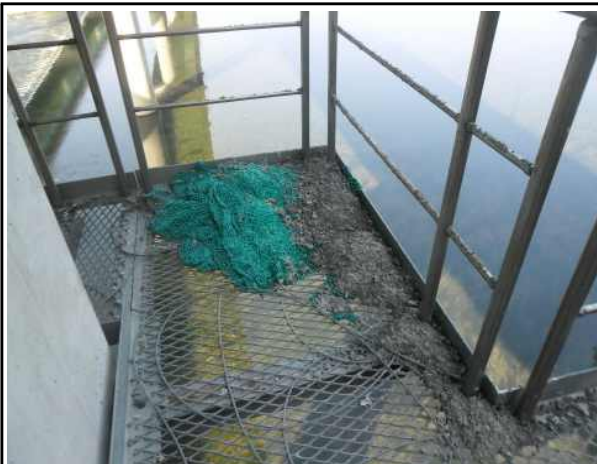
일부 차수관 볼트 및 너트탈락, 교대 보호범면 이격, 교각 점검로 국부파손, 이물질 적치(폐콘크리트), 점검계단 이격 및 파손, 공동 등, 발생 부위에 대한 보수 및 정비가 필요하다.

| 현 황 | 이물질 퇴적 (폐콘크리트) | 현 황 | 점검로 바닥 인위적 절단 |

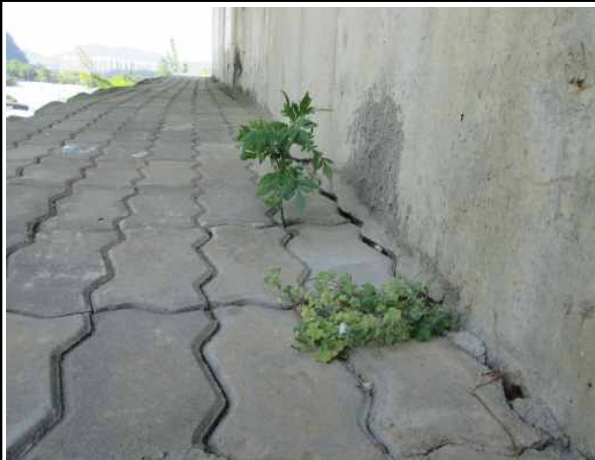
| 위 치 | 하행선 A2 법면 | 위 치 | 하행선 P2 차수판 |

| 현 황 | 법면 보호블럭 이격 | 현 황 | 앵커 볼트 탈락 |
