### 3. 월연교

## 월연교 현황표

작성일 : 2013년 11월 20일

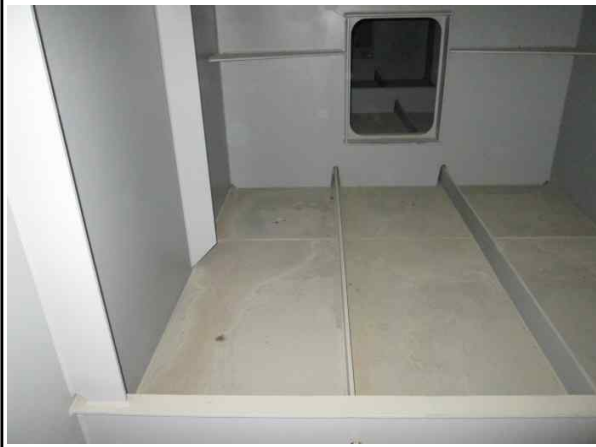
| 위 치 | 상행선 S8 G2 주형내부 | 위 치 | 상행선 S8 G2 주형내부 |

내부 누수의 경우 현장이음부를 통한 우수유입에 의한 것으로서, 공용기간 증가에 따라 지속적인 우수유입 가능성이 예상되며, 이에 따른 2차 손상인 표면 도장오염 및 녹발생의 우려가 있으므로, 이음부에 대한 실링재 도포 등 적절한 조치가 필요하다. 또한 주형외부 이물질 퇴적의 경우 정기적인 정비를 통한 주형도장의 건전성 확보가 필요한 것으로 판단된다. 따라서 현재 조사된 손상에 대해서는 적절한 보수와 정기점검을 통한 주의관찰 및 유지관리가 필요하다.

| 현 황 | 누수 및 우수유입 | 현 황 | 이물질 퇴적 보수 현황 |

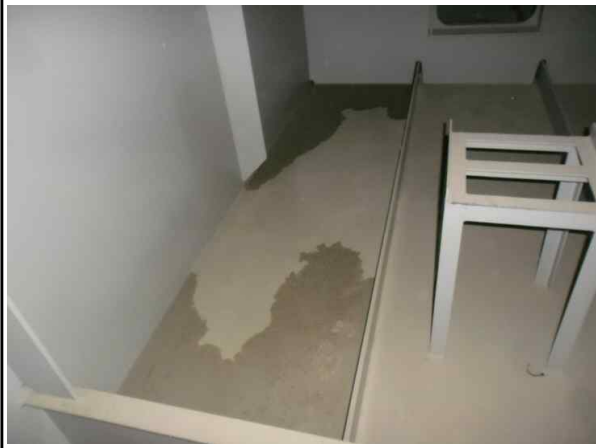
| 위 치 | 하행선 S1 G2 주형내부 | 위 치 | 하행선 S2 G2 주형내부 |

| 현 황 | 누수 및 우수유입 | 현 황 | 누수 및 우수유입 |

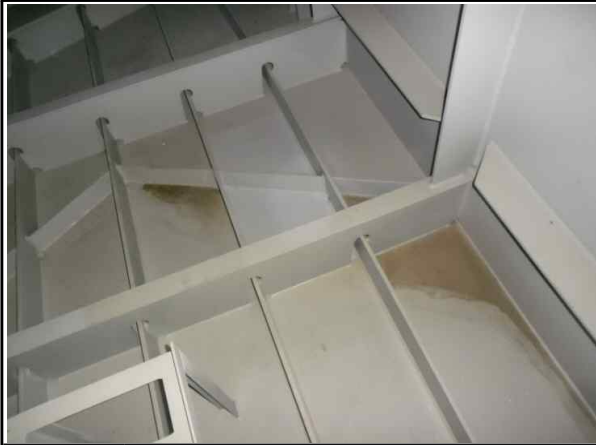
| 위 치 | 상행선 S3 G2 주형내부 | 위 치 | 하행선 S8 G1 주형내부 |

| 현 황 | 누수 및 우수유입 | 현 황 | 도장손상 보수 현황 |

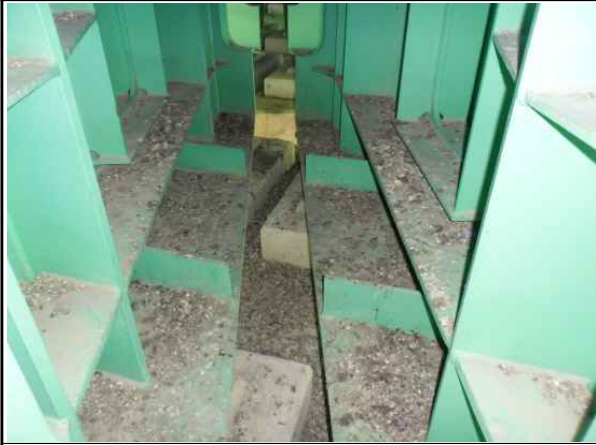
| 위 치 | 상행선 S4~S5 (P4측) G1 주형외부 | 위 치 | 하행선 S4~S5 (P4측) G2 주형외부 |

| 현 황 | 조류배설물 퇴적 | 현 황 | 조류배설물 퇴적 |

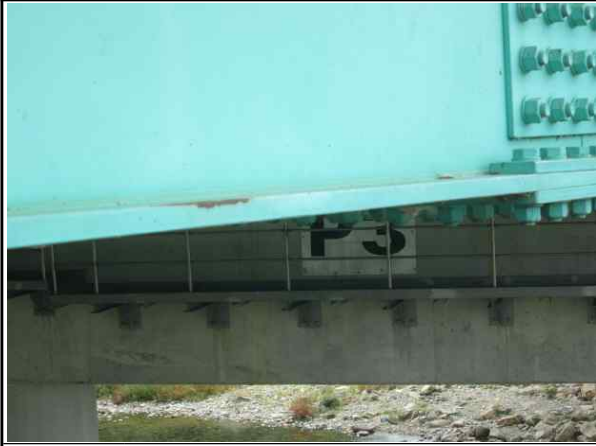
| 위 치 | 하행선 S6 G1 주형외부 하면 | 위 치 | 상행선 S4 가로보 |

| 현 황 | 도장손상 및 녹발생 | 현 황 | 도장손상 |

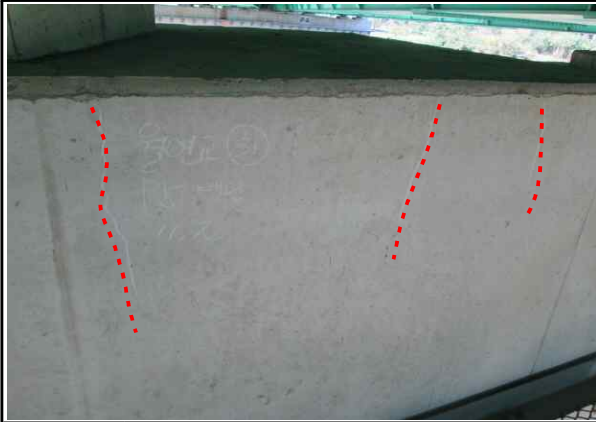
| 위 치 | 하행선 P5 코핑 배면 | 위 치 | 하행선 P7 코핑 정면 |

| 현 황 | 균열(폭0.1~0.2mm) | 현 황 | 균열 (폭0.1~0.2mm) |

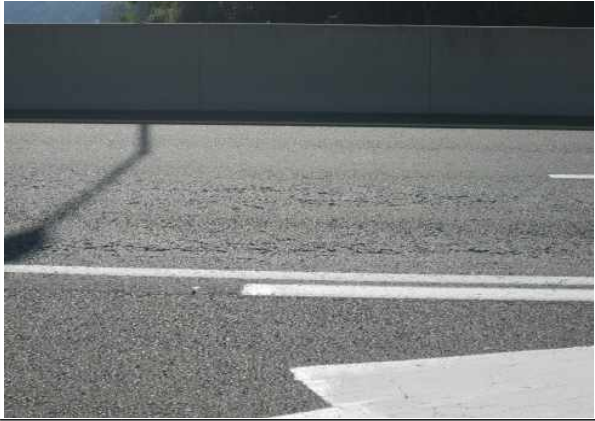
| 위 치 | 하행선 S4 교면포장 | 위 치 | 하행선 S6 교면포장 |

포장면에 발생된 손상들은 공용기간 증가와 지속적인 차량 통행에 의해 발생한 것이며, 내구성 확보를 위한 적절한 보수 및 점검을 통한 유지관리가 필요하다.

| 현 황 | 라벨링 | 현 황 | 라벨링 |

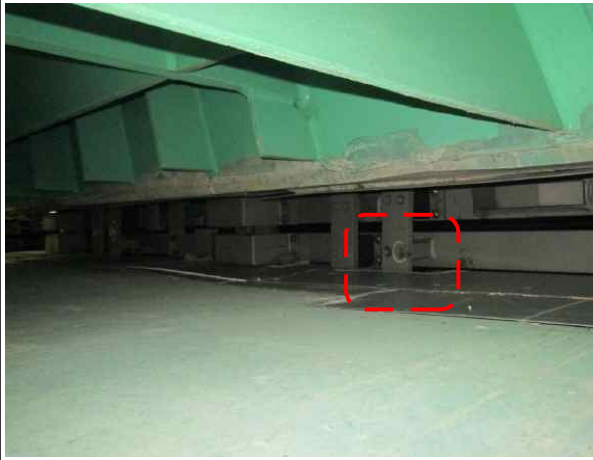
| 위 치 | 하행선 A2 신축이음 | | |

신축이음장치는 Rail Joint Type으로 시공되어 있으며, 기존 손상인 상행선 A2측에서 간격조절재 볼트탈락과 본체 이물질 퇴적 및 녹발생이 조사되었으며, 신축이음장치 기능성 향상을 위해 보수 및 정비가 필요한 상태이다.

| 현 황 | 간격조절재 볼트 탈락 | | |

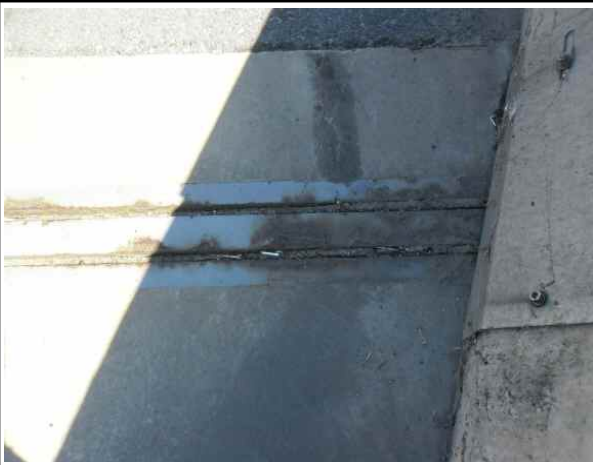
| 위 치 | 상행선 P4 신축이음 | 위 치 | 하행선 P4 신축이음 |

| 현 황 | 이물질퇴적 및 녹발생 | 현 황 | 이물질퇴적 및 녹발생 |

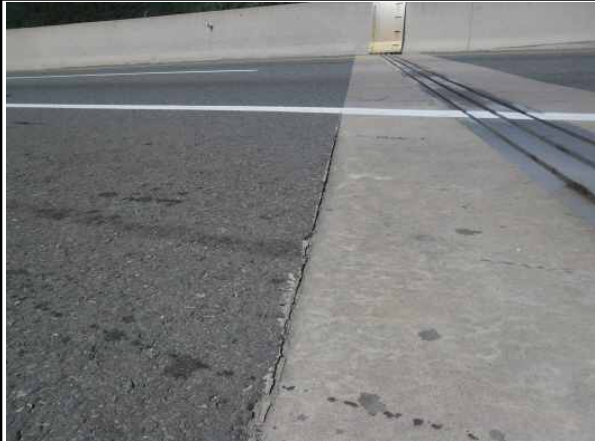
| 위 치 | 상행선 A1 신축이음 | 위 치 | 하행선 A1 신축이음 |

후타재는 일부 구간 폭 0.2mm 정도의 균열 및 접속부 이격이 조사된 바, 내구성 확보 및 주행성능 향상을 위한 보수가 필요하다..

| 현 황 | 후타재 접속부 이격 | 현 황 | 후타재 균열 (폭0.2mm) |

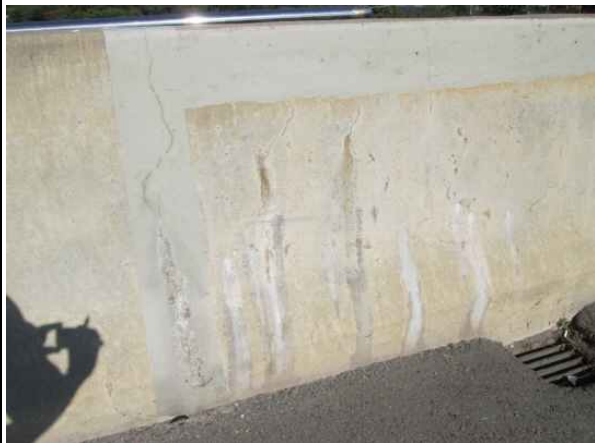
| 위 치 | 하행선 S6 방호벽 | 위 치 | A2측 접속도로 구간 충분대 |

콘크리트 방호벽으로 시공되어 있으며, 균열 및 백태, 보수부 재균열, 콘크리트 국부 파손, 접속도로구간 충분대 이격 등이 조사되었으며, 내구성 확보 차원의 적절한 보수가 필요하다.

| 현 황 | 균열부 백태 | 현 황 | 접합부 실란트 이격 |

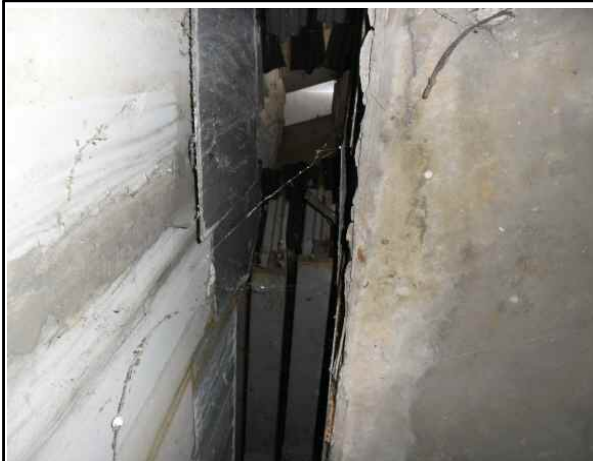
| 위 치 | 하행선 S1 A1측 유도배수관 | 위 치 | 하행선 S3 P3측 배수관 |

배수시설은 육교형과 산악형 혼합형태로서, 배수관 유출구 위치 부적절, 유도배수관 길이부족이 조사되었으며, 교면 배수구의 경우 일부 그레이팅 변형과 막힘이 발생된 바, 사용성 확보를 위한 정비가 필요하다.

| 현 황 | 배수관 길이부족 | 현 황 | 유출구 위치 부적절 (교각 상부) |

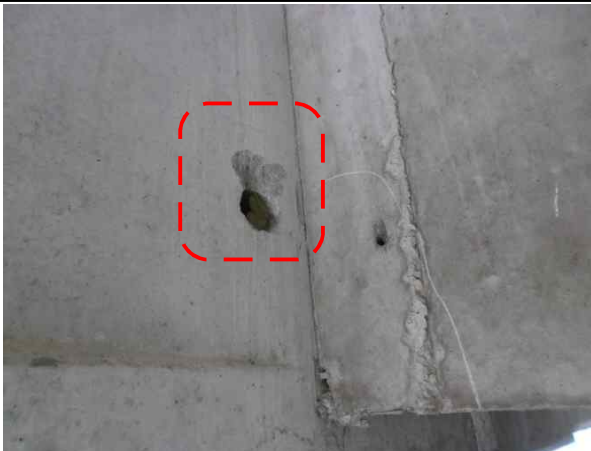
| 위 치 | 국도24호선 방향 S4 G3 (P4측) | 위 치 | 국도24호선 방향 S4 G3 (P3측) |

| 현 황 | 주형 재료분리 | 현 황 | 주형 콘크리트 파손 |

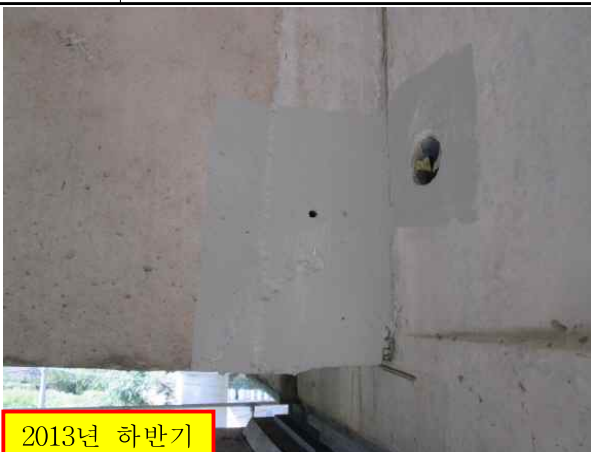
| 위 치 | 국도24호선방향 S5 G3~G4 | 위 치 | 북밀양IC방향 S2 G1~G2 |

| 현 황 | 가로보 재료분리 및 들뜸 | 현 황 | 가로보 재료분리 및 들뜸 |

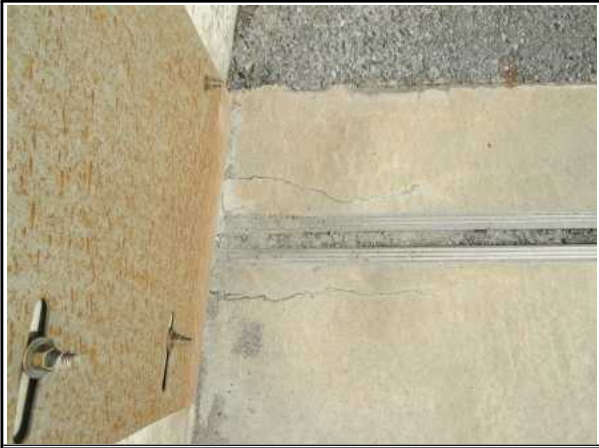
| 위 치 | 국도24호선방향 A1측 신축이음 | 위 치 | 북밀양IC방향 A1측 신축이음 |

후타재는 폭 0.2mm 이하의 균열, 접속부 이격 및 단차 등의 기존손상 외, 일부구간 콘크리트 박리 현상이 추가 발생한 것으로 확인된 바, 내구성 확보 차원의 적절한 보수와 점검을 통한 유지관리가 필요하다.

| 현 황 | 후타재 박리 및 균열 | 현 황 | 후타재 접속부 단차 |

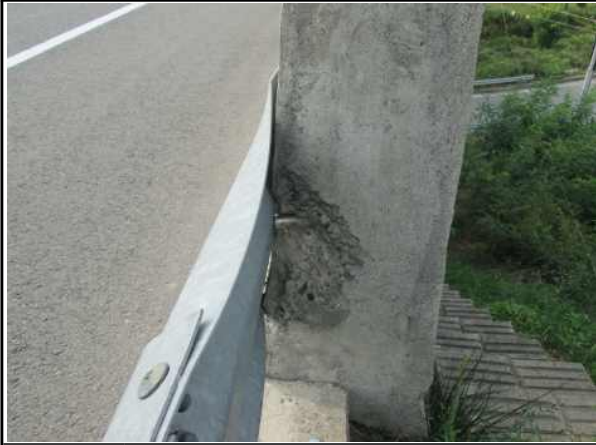
| 위 치 | 국도24호선방향 A2측 방호벽 | 위 치 | S5 중분대 |

콘크리트 방호벽 및 중분대의 경우, 일부 백태 손상에 대한 보수를 실시하였으나, 미보수 손상인 균열 및 백태, 국부파손, 철근노출, 중분대 박리 및 들뜸과 추가적인 보수부 재균열이 확인되었다.

| 현 황 | 콘크리트 파손 및 철근노출 | 현 황 | 상부 콘크리트 들뜸 |

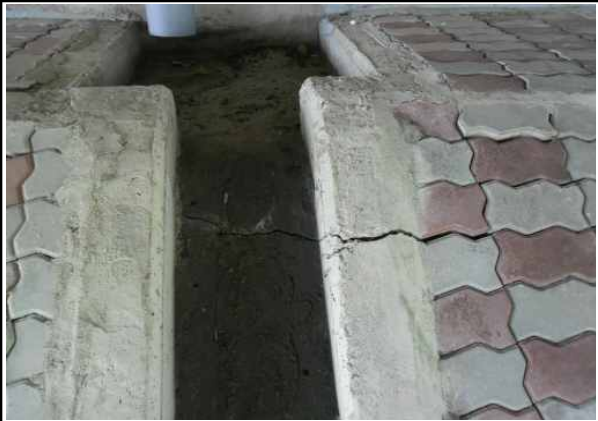
| 위 치 | 국도24호선방향 A1 배수로 | 위 치 | 국도24호선방향 A2 점검계단 |

일부 차수관 볼트 탈락, 교대 점검계단 하부 토사유실 및 공동 발생, 교대측 배수로 균열 등이 발생된 바, 보수 및 정비가 필요하다.

| 현 황 | 균열 | 현 황 | 하부 토사유실 및 공동 |

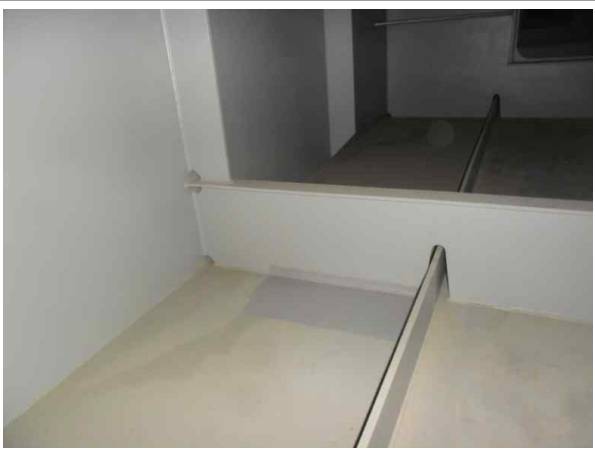
| 위 치 | 상행선 S1 G1 주형내부 | 위 치 | 상행선 S1 G3 주형내부 |

| 현 황 | 누수 및 우수유입 | 현 황 | 이물질퇴적 보수 현황 |

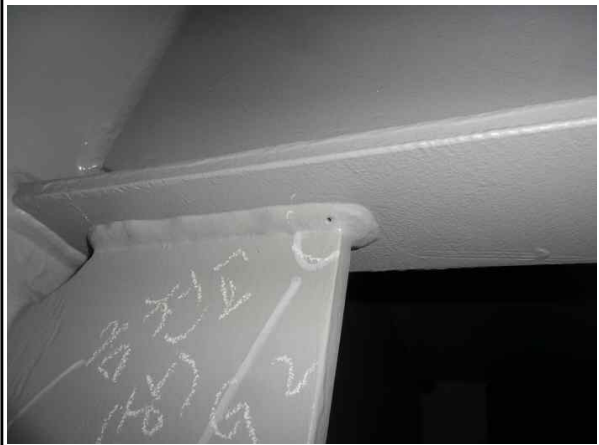
| 위 치 | 상행선 S2 G2 주형내부 | 위 치 | 하행선 S1 G2 주형내부 |

미보수 손상으로서 주형내부는 누수 및 우수유입 흔적, 용접불량 외에, 추가적인 누수흔적이 확인되었으며, 주형외부 및 가로보의 경우 경미한 도장손상 조사되었다.

| 현 황 | 용접불량 | 현 황 | 누수 및 우수유입 |

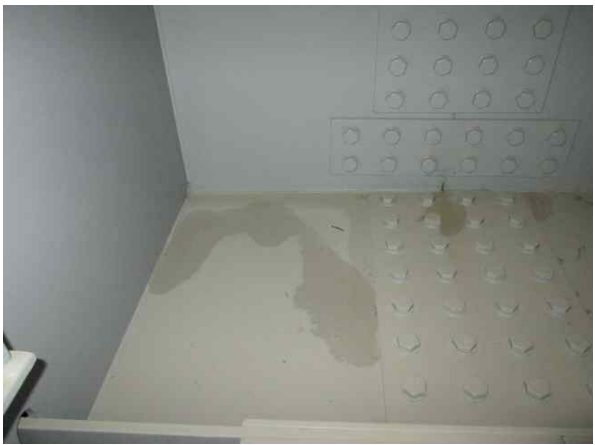
내부 누수의 경우 현장이음부를 통한 우수유입에 의한 것으로서, 지속적인 우수유입과 이에 따른 2차 손상인 도장오염 및 녹발생이 예상되므로, 이음부에 대한 실링재 도포 등 적절한 조치가 필요하다.

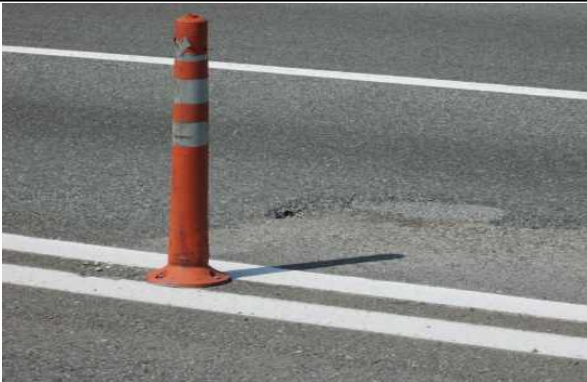
| 위 치 | 상행선 S1 교면포장 | 위 치 | 상행선 S1 교면포장 |

아스콘으로 시공된 교면포장은 일부 손상에 대해 보수를 실시하였으나, 미보수 손상인 라벨링, 패임 및 국부적인 소성변형이 확인되었다.

| 현 황 | 패임 | 현 황 | 라벨링 |

포장면에 발생한 손상들은 공용기간 증가와 지속적인 차량 통행에 의한 것이며, 내구성 확보를 위한 적절한 보수 및 점검을 통한 유지관리가 필요하다.

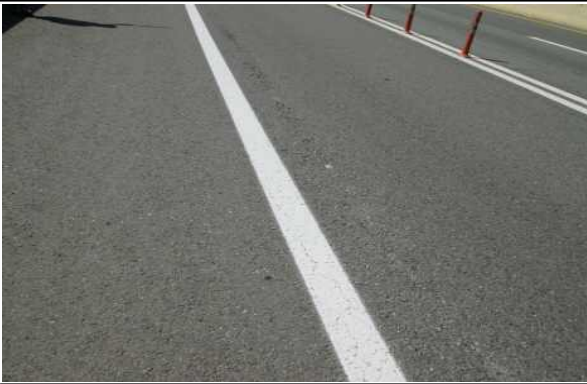
| 위 치 | 상행선 S2 교면포장 | 위 치 | 하행선 S3 교면포장 |

| 현 황 | 라벨링 | 현 황 | 패임 |

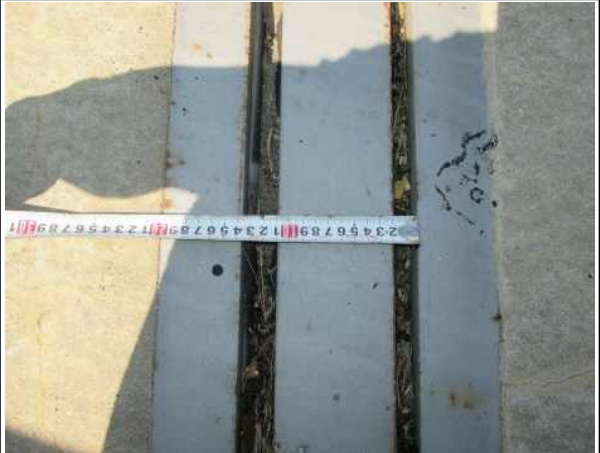
| 위 치 | 상행선 A1 신축이음 | 위 치 | 상행선 A1 신축이음 |

| 현 황 | 전경 | 현 황 | 유간측정 (47mm) |

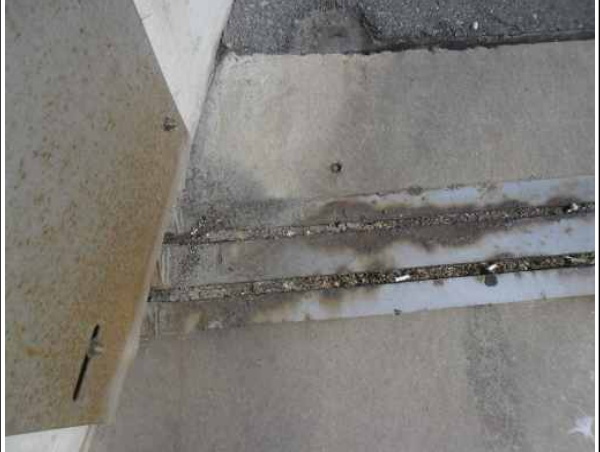
| 위 치 | 하행선 A1 신축이음 | 위 치 | 하행선 A1 신축이음 |

신축이음장치는 Rail Joint Type으로 소요의 유간을 확보하고 있으나, 이물질 퇴적에 대한 지속적인 정비가 필요하다.

| 현 황 | 전경 | 현 황 | 본체 이물질퇴적 |

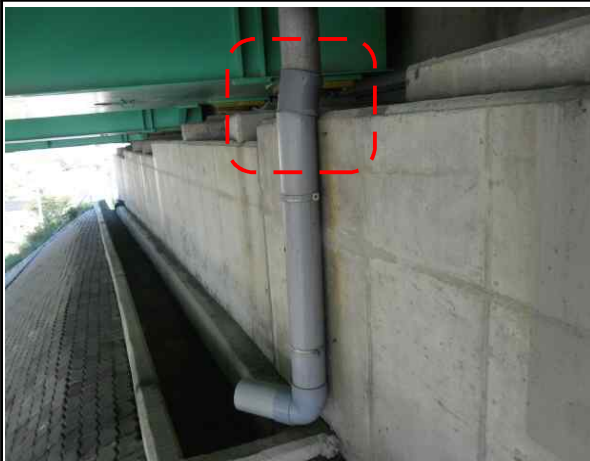
| 위 치 | 상행선 S3 A2측 배수관 | 위 치 | 하행선 S3 A2측 유도배수관 | | |

배수시설은 육교형으로 전회점검 이후 하행선 A1측의 유도배수관 길이부족에 대해 보수를 실시하였으나 미보수된 하행선 A2측 유도배수관 길이부족과 상행선 A2측 배수관 연결부 어긋남이 조사된 바, 사용성 확보를 위한 정비가 필요하다.

| 현 황 | 연결부 어긋남 | 현 황 | 배수관 길이부족 | | |

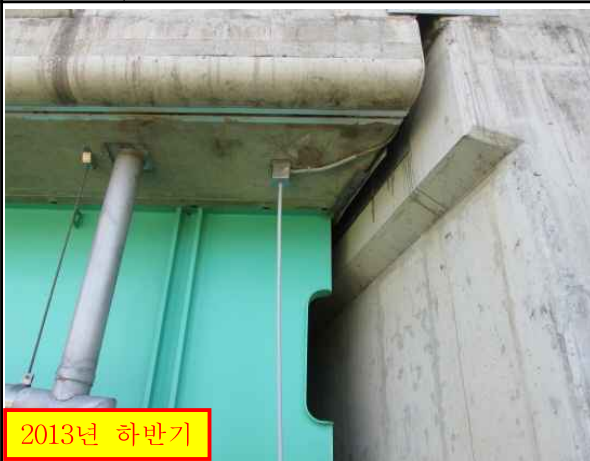
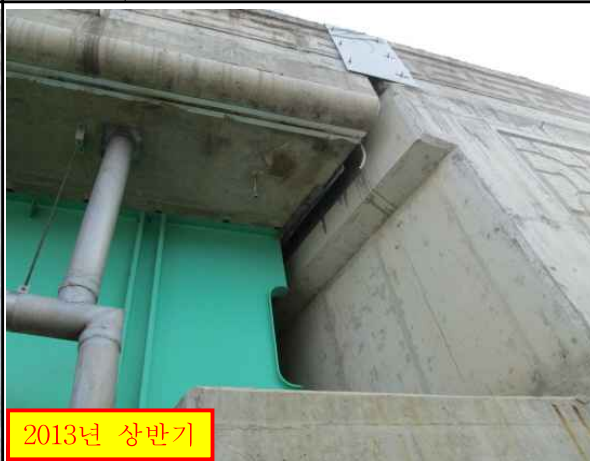
| 위 치 | 하행선 S1 A1측 | | | | |

| 현 황 | 후타제 유도배수관 길이부족 보수 전·후 현황 | | | | |

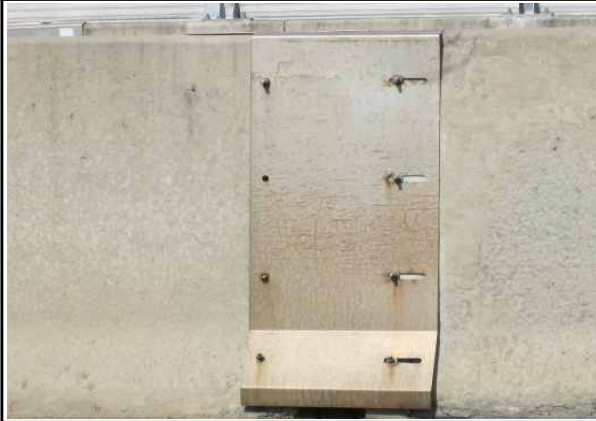
| 위 치 | 상행선 A2측 차수관 | 위 치 | 상행선 A2측 점검계단 |

일부 차수관 볼트 탈락 및 국부변형, 상행선측 교대 법면 배부름, 점검계단 하부 균열 및 공동 등이 발생된 바, 정비가 필요하다.

| 현 황 | 앵커 볼트 탈락 | 현 황 | 하부 균열 |

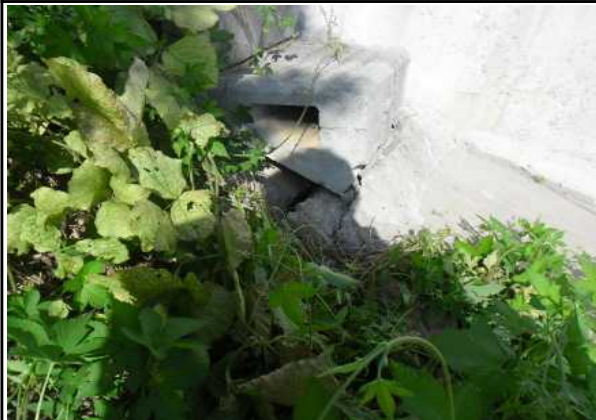
| 위 치 | 상행선 A1측 점검계단 | 위 치 | 상행선 A2측 법면 |

| 현 황 | 하부 공동 발생 | 현 황 | 배부름 발생 |

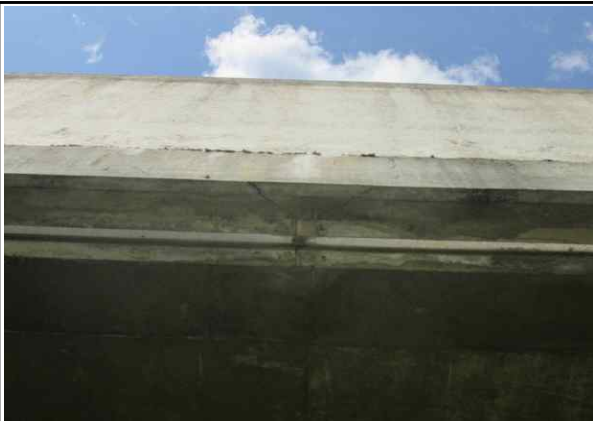
| 위 치 | 상행선 S1 P1측 바닥판 하면 | 위 치 | 하행선 S1 바닥판 하면 |

바닥판 하면은 일부 백태 손상부에 대해 보수를 실시하였으나, 미보수 손상인 횡방향 균열(폭0.3mm이하), 백태, 콘크리트 들뜸, 누수흔적과 일부구간 폭 0.2mm 정도의 횡방향 균열 및 백태가 추가 발생한 것으로 확인되었다. 기 발생한 손상은 공용기간 증가에 따른 노후화 및 초기 건조수축 등에 의한 것으로 판단되며, 내구성 확보 차원의 보수와 점검을 통한 유지관리가 필요하다.

| 현 황 | 콘크리트 들뜸 | 현 황 | 균열부 백태 |

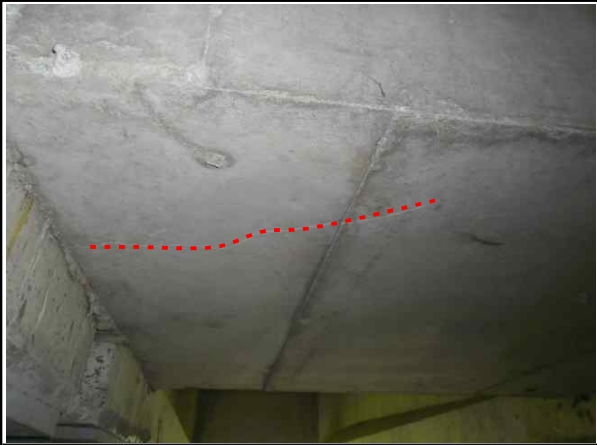
| 위 치 | 하행선 S1 G3~G4 가로보 | 위 치 | 하행선 S1 G3~G4 가로보 |

| 현 황 | 균열 (폭0.3mm) | 현 황 | 콘크리트 들뜸 |

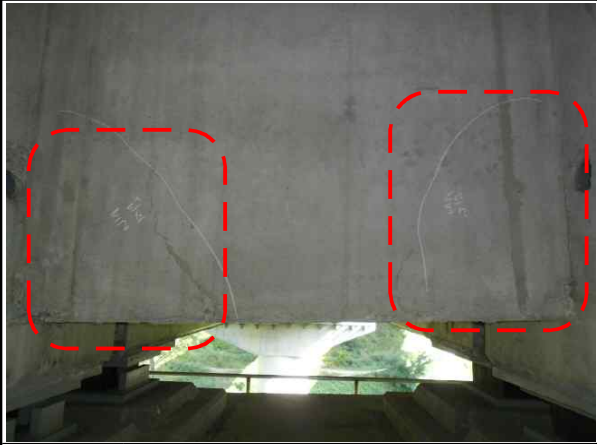
| 위 치 | 하행선 S1 G4~G5 가로보 | 위 치 | 하행선 S2 G1~G2 가로보 |

| 현 황 | 콘크리트 들뜸 | 현 황 | 콘크리트 들뜸 보수 현황 |

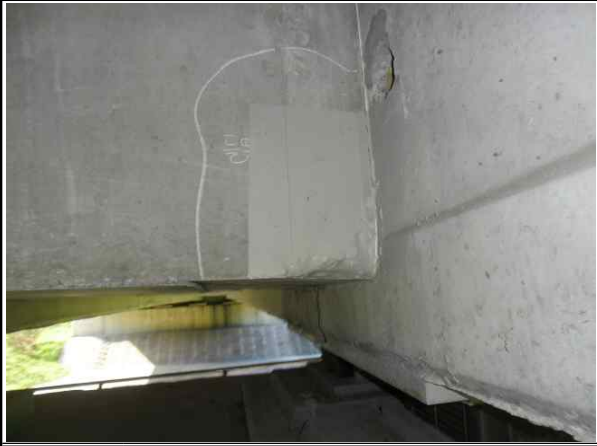
| 위 치 | 하행선 S2 G2~G3 가로보 | 위 치 | 하행선 S4 G3~G4 가로보 |

| 현 황 | 콘크리트 들뜸 보수 현황 | 현 황 | 재료분리 |

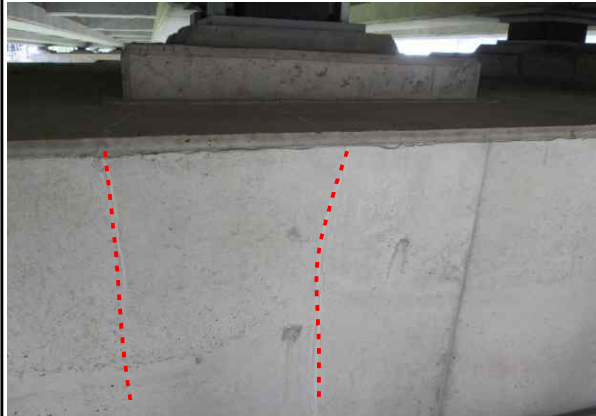
| 위 치 | 상행선 P3 코핑부 배면 | 위 치 | 하행선 P4 코링부 배면 |

교각은 II형 구조이며, 일부 구간 균열에 대한 보수를 실시하였으며 보수부는 양호하나, 미보수 손상인 폭 0.1~0.2mm 정도의 균열, 표면균열, 재료분리, 체수흔적 조사되었으며, 폭 0.2mm 정도의 균열이 추가 발생한 것으로 확인되었다.

조사된 균열은 대부분 공용기간 증가에 따른 노후화 및 초기 건조수축 등에 의한 것으로 판단되며, 각 손상과 더불어 구조물의 내구성 확보를 위한 보수가 필요하다.

| 현 황 | 균열 (폭0.1mm) | 현 황 | 균열 (폭0.1mm) |

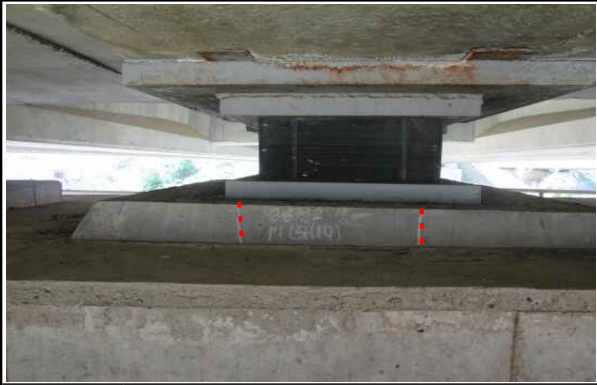
| 위 치 | 상행선 P1 SH10 | 위 치 | 상행선 P4 SH12 |

교량받침은 탄성고무받침 형식으로 일부 손상에 대해 보수를 실시하였으나, 미보수 손상인 무수축물탈 균열, 받침콘크리트 균열, 재료분리 및 파손, Plate 들뜸 및 녹발생, 받침 들뜸, 스토퍼간섭 등이며, 일부 추가적인 몰탈 파손 및 Plate 녹발생이 확인되었다.

| 현 황 | 무수축물탈 균열 (폭0.1mm) | 현 황 | 무수축물탈 균열 (폭0.1mm) |

따라서 발생한 손상에 대해서는 내구성 확보 및 기능 향상을 위한 보수가 필요하다.

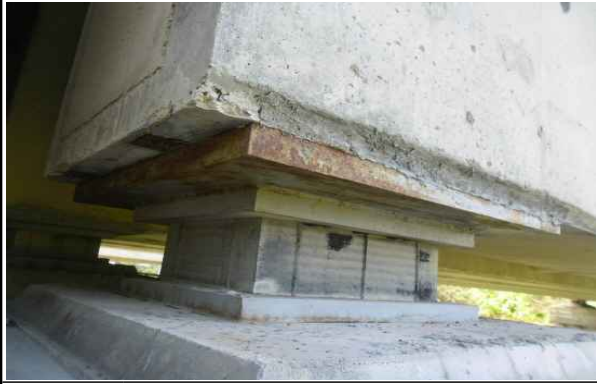
| 위 치 | 하행선 P2 SH2 | 위 치 | 하행선 P2 SH2 |

| 현 황 | Plate 녹발생 | 현 황 | 무수축물탈 파손 |

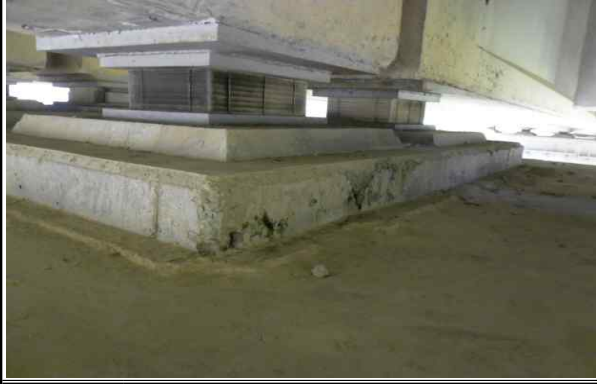
| 위 치 | 하행선 P2 SH9 | 위 치 | 하행선 P3 SH5, SH11 |

| 현 황 | 받침콘크리트 재료분리 | 현 황 | 받침콘크리트 파손 |

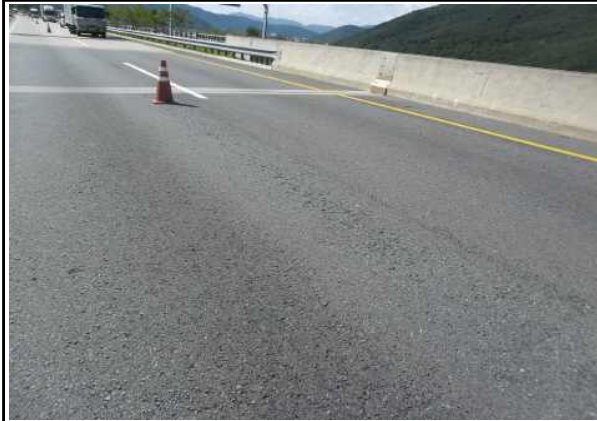
| 위 치 | 상행선 S1 교면포장 | 위 치 | 하행선 S3 교면포장 |

아스콘으로 시공된 포장면은 접속도로구간 패임 손상에 대해 일부 보수를 실시하였으나, 미보수 손상인 라벨링, 패임, 포트홀, 균열 외, 일부 구간 패임 손상이 추가 발생한 것으로 확인된 바, 내구성 확보 및 차량의 주행성 향상을 위한 보수가 필요하다.

| 현 황 | 라벨링 | 현 황 | 라벨링 및 포트홀 |

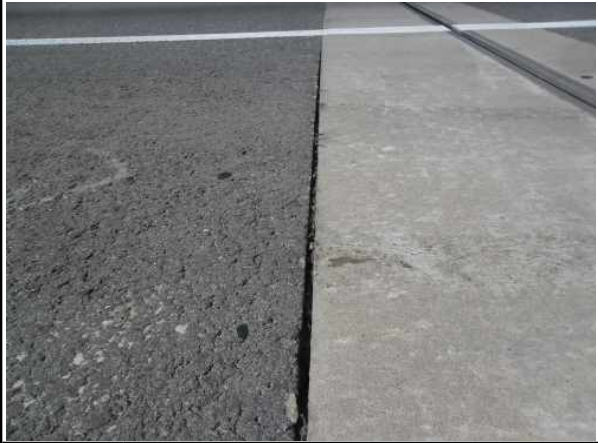
| 위 치 | 상행선 A1 신축이음 | 위 치 | 상행선 A1 신축이음 |

후타재는 건조수축 등에 의한 폭 0.1~0.2mm 정도의 균열, 접속부 이격 및 단차 등의 기존 손상과, 일부구간 폭 0.5mm 정도의 균열이 추가 발생된 바, 내구성 확보 및 차량의 주행성 향상을 위한 보수가 필요하다.

| 현 황 | 후타재 접속부 이격 | 현 황 | 후타재 균열 |

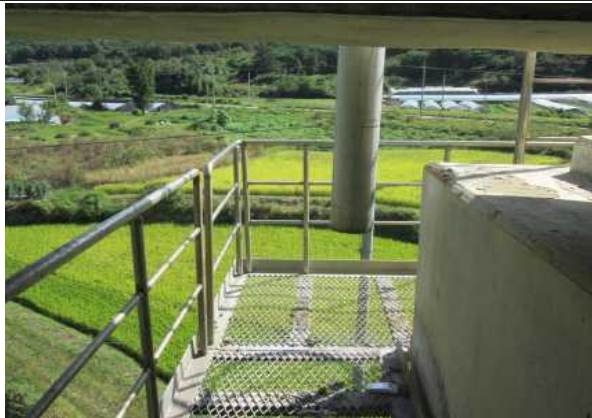
| 위 치 | | 상행선S3 P2측 배수관 | | 위 치 | | 하행선 S1배수관 | |

배수시설에 대한 조사결과 배수관 탈락(하.P2), 유출구 위치 부적절(교각상부), 연결부 누수와 교면 배수구 막힘이 조사된 바, 사용성 확보를 위해 정비가 필요하다.

| 현 황 | | 유출구 위치 부적절 | | 현 황 | | 연결부 누수 | |

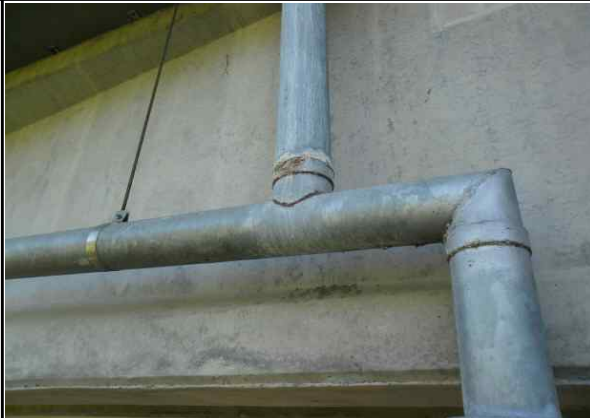
| 구 분 | | 손상 현황 | 발생개소 | 비 고 |
|---|---|---|---|---|
| 하행선 | S1 | 배수관 연결부 누수 | 1 | . |

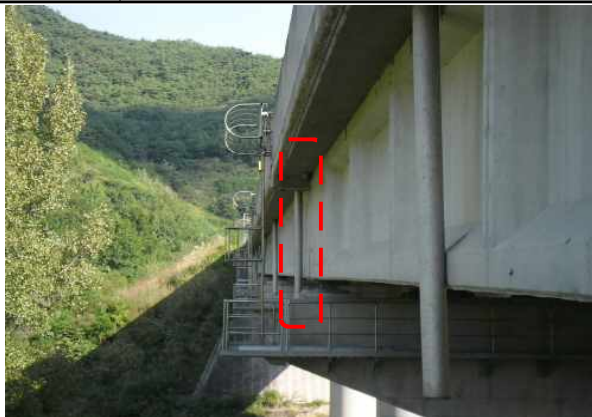
| 위 치 | | 하행선 S2 P2측 배수관 | | | | | |

| 현 황 | | 배수관 탈락 | | | | | |

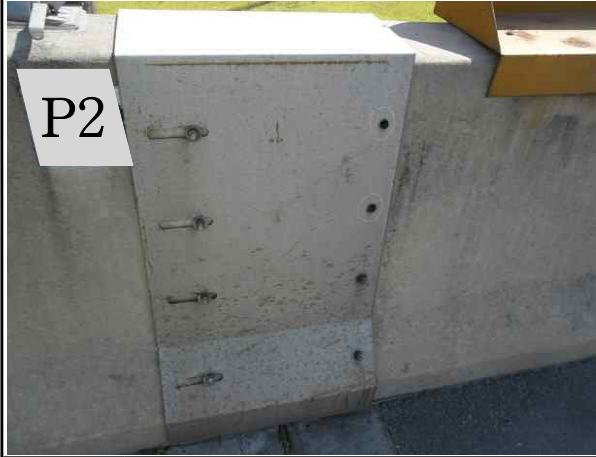
| 위 치 | 상행선 P2 차수관 | 위 치 | 상행선 A1 |

일부 차수관 앵커볼트 탈락, 교대 법면 이격 및 침하, 점검로 난간 변형 및 시건장치 망실, 점검계단 이격 등이며 보수 및 정비가 필요하다.

| 현 황 | 앵커볼트 탈락 | 현 황 | 점검계단 이격 |
