## 7. 가곡터널

## 가곡터널 현황표

작성일 : 2013년 11월 19일

# 제 1 장 서 론

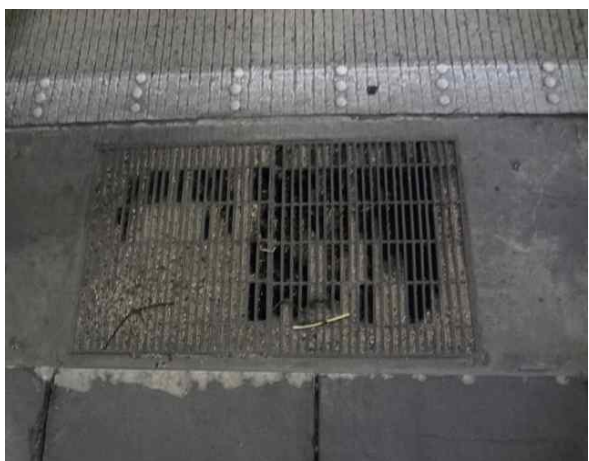
| 위 치 | 상행선 | 위 치 | 하행선 |

배수구는 좌·우측 바닥에 위치하고 있으며, 일부 배수구는 오염 및 이물질 퇴적으로 인한 배구수 막힘이 조사되었다.

| 현 황 | 노면 배수 전경 | 현 황 | 배수구 전경 |

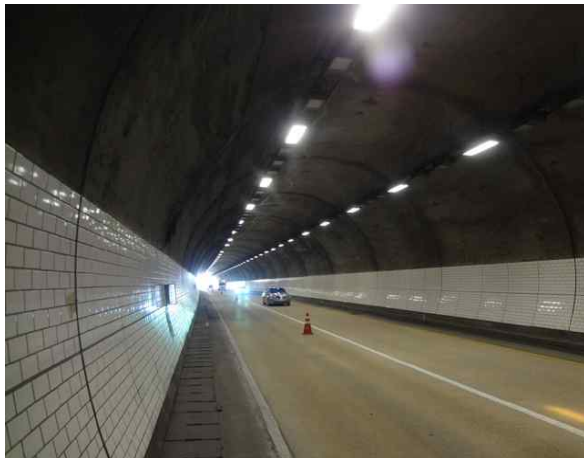
| 위 치 | 상행선 | 위 치 | 하행선 |

- 조명은 상부 천단부 양측으로 2열 설치되어 있고, 고정앵커부의 상태 및 작동상태 등 전반적으로 양호한 것으로 조사되었다.
- 차량의 주행안전성 및 시인성 향상을 위한 안전 표지판 및 반사판, 교통신호시설 등의 설치는 양호한 상태임

| 현 황 | 조명시설 전경 | 현 황 | 조명시설 전경 |
