**신대구부산고속도로 1,2종 시설물 (8공구)**  
**정밀점검보고서**  
**[ 1·2종 시설물 / 교량·터널 ]**

2013. 12.

**新대구부산고속도로주식회사**  
New DAEGU BUSAN Expressway Co., Ltd.

(주) 아워브레인

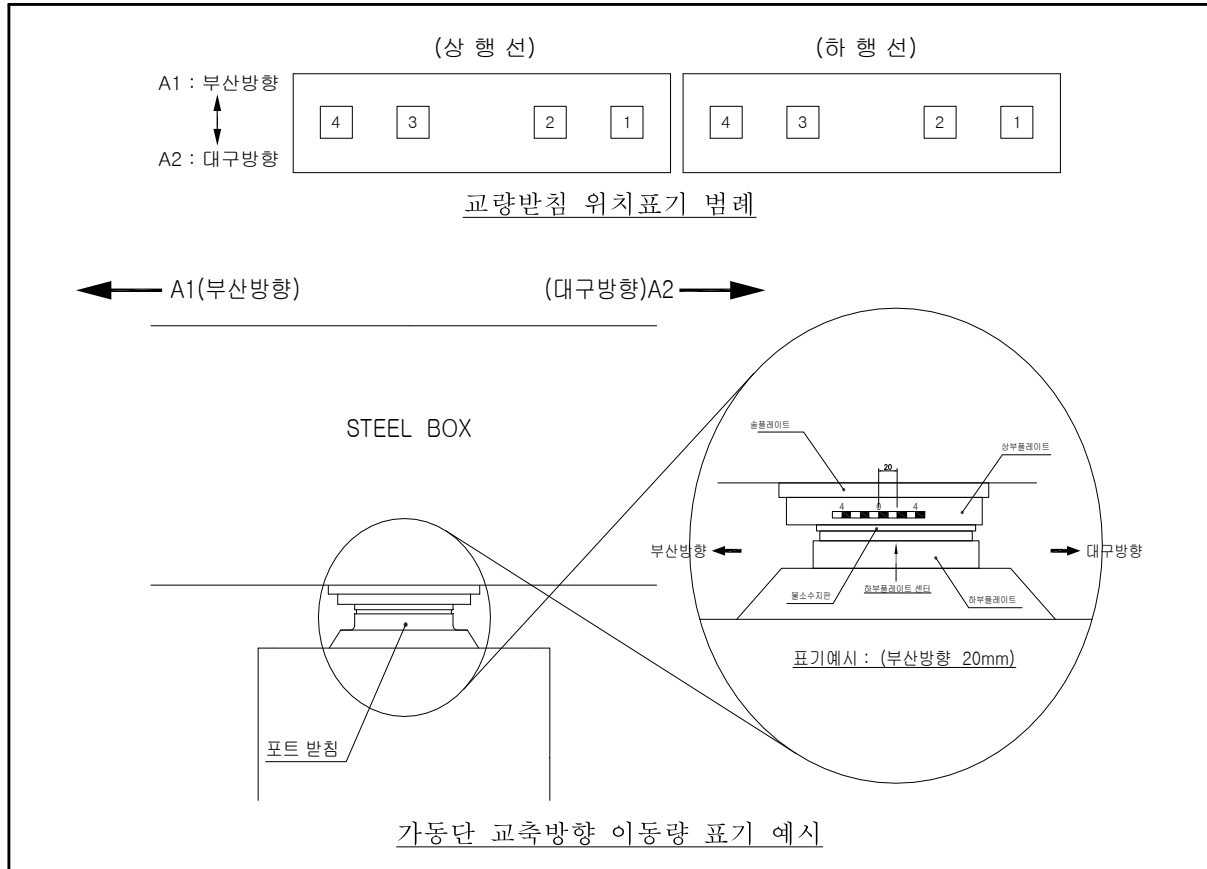
[그림 2.1.1] 가동단 이동량 표기범례

교대, 교각의 가동단에 대한 이동량 실측 결과는 다음 [표 2.1.7], [표 2.1.8]과 같으며, 변위량 표기방법은 다음 [그림 2.1.1]과 같은 범례를 적용하였다.

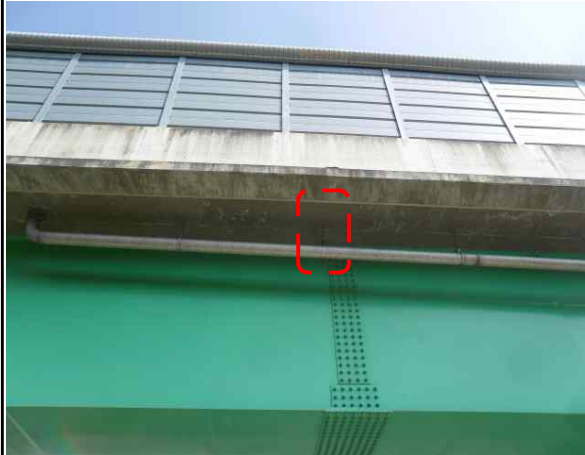
| 위 치 | 하행선 S2 배수관 | | |

배수관은 육교형으로 배수 기능은 양호한 상태로 확인되었으며 추가 발생 손상은 없으나, 일부 구간 연결고리 탈락이 조사된 바, 적절한 정비가 요구된다.

| 현 황 | 연결고리 탈락 | | |
