### 3. 연 금 천 교

## 연금천교 현황표

작성일 : 2013년 11월 20일

# 제 1 장 서 론

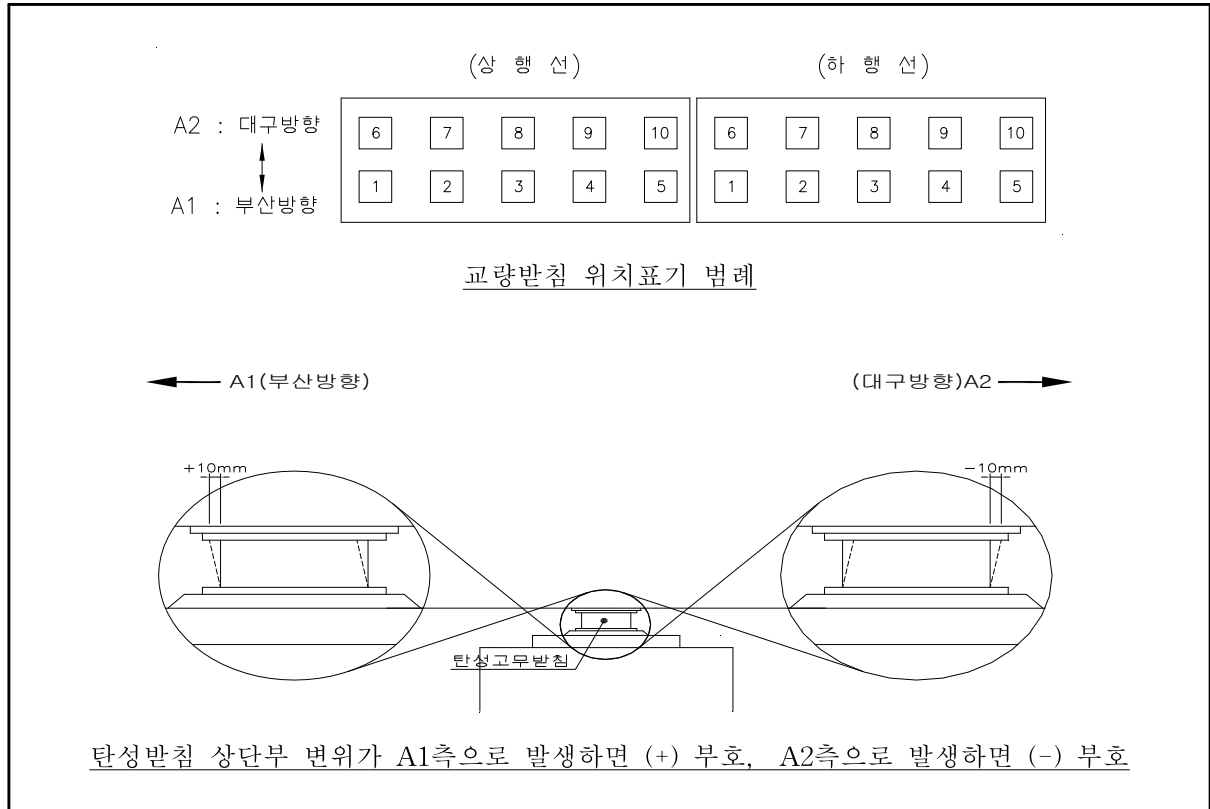
[그림 2.1.9] 교축방향 가동단 이동량 표기범례

교대, 교각의 가동단에 대한 이동량 실측 결과는 다음 [표 2.1.8], [표 2.1.9]와 같으며, 변위량 표기방법은 다음 [그림 2.1.1]과 같은 범례를 적용하였다.

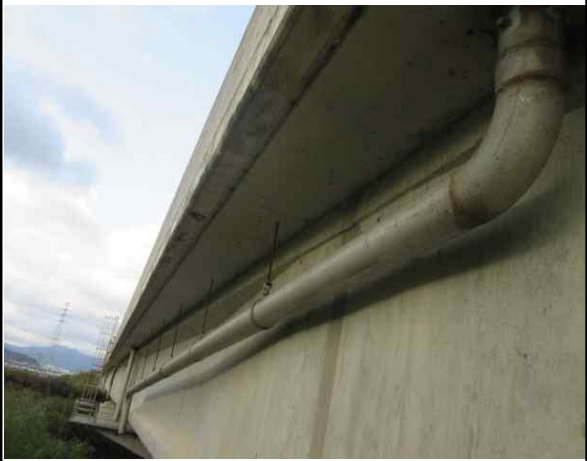
| 위 치 | 상행선 S1 배수관 | 위 치 | 하행선 배수관 |

배수시설은 산악형 및 육교형 혼합형태로 배수 기능에는 문제가 없으나, 일부 구간 배수관 연결고리 탈락이 발생하였으며, 추가 손상 방지를 위한 정비가 필요하다.

| 현 황 | 연결고리 탈락 | 현 황 | 전경 |
