## 5. 삼랑진IC2교

## 삼랑진IC2교 현황표

작성일 : 2013년 11월 20일

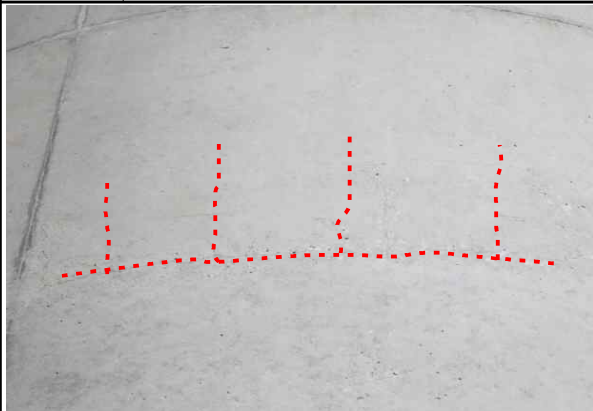
| 위 치 | P2 기둥부 정면 | | | | |

| 현 황 | 보수부 재균열(폭 0.2mm) | | | | |

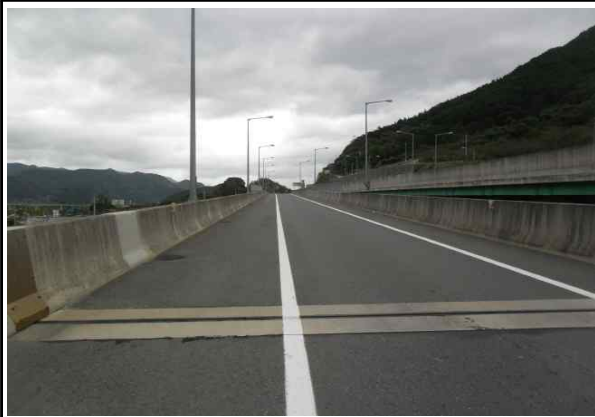
| 위 치 | 교면포장 | 위 치 | S1 교면포장 |

아스콘으로 시공된 교면포장은 외관조사 결과, 추가 발생 손상은 없으나, 중차량의 빈번한 통행에 의한 라벨링, 패임 등의 기존 손상이 조사된 바, 손상의 정도에 따라 차량 주행성 및 내구성 확보 차원의 적절한 보수가 필요하다.

| 현 황 | 전경 | 현 황 | 라벨링 |

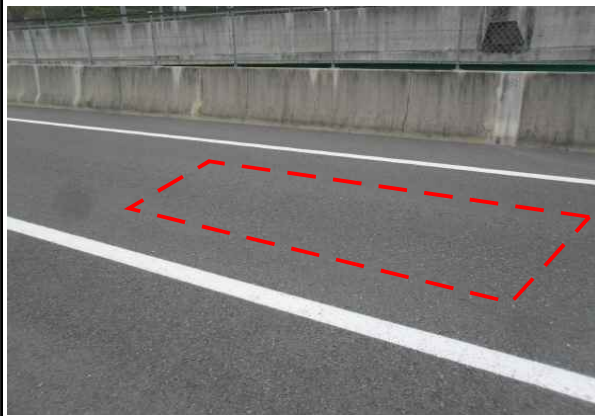
| 위 치 | S2 교면포장 | 위 치 | S2 교면포장 |

| 현 황 | 라벨링 | 현 황 | 패임 |

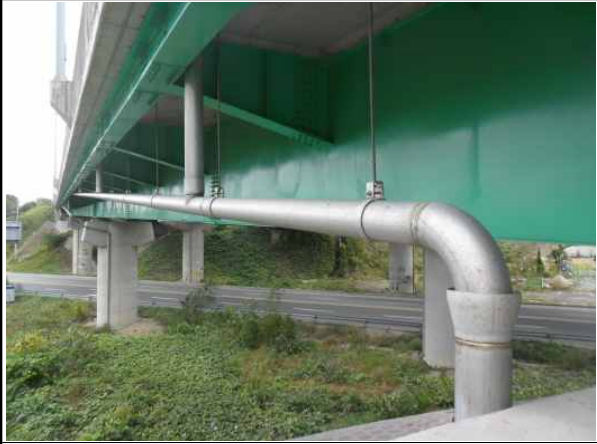
| 위 치 | 육교형 배수관 | 위 치 | S1 |

육교형식으로 시공된 배수시설은 기존 손상에 대한 정비가 완료되었으며, 추가 발생 손상은 없는 비교적 양호한 상태이나, 일부 구간 배수구 이물질 퇴적에 대한 지속적인 정비가 필요하다.

| 현 황 | 전 경 | 현 황 | 배수구 이물질 퇴적 |

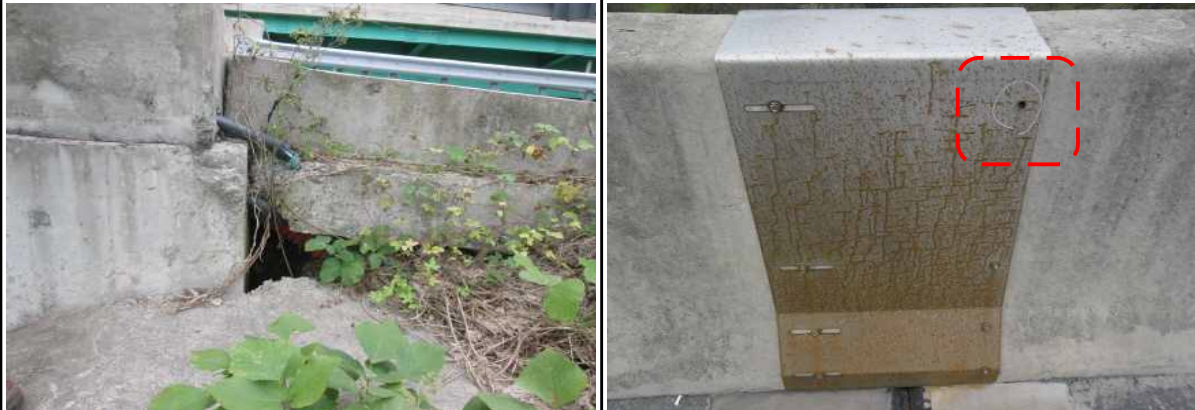
| 위 치 | A2측 점검계단 |

| 현 황 | 침하 및 하부 공동 |

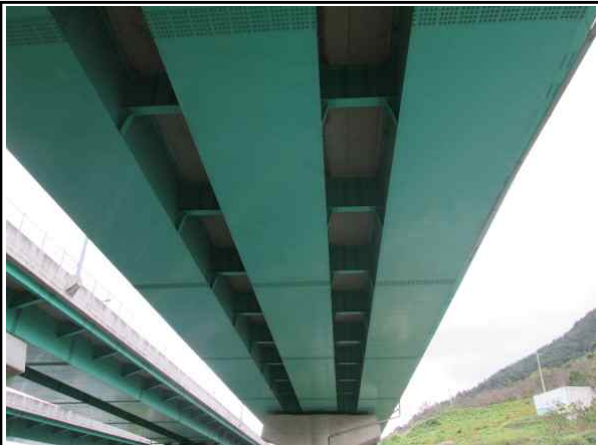
| 위 치 | 주형외부 | 위 치 | 주형내부 |

주형 및 2차 부재(가로보, 세로보)는 외관조사 결과, 추가 발생 손상은 없으며, 기존 보수부 상태도 비교적 양호한 상태로 확인되었다.

| 현 황 | 전 경 | 현 황 | 전 경 |

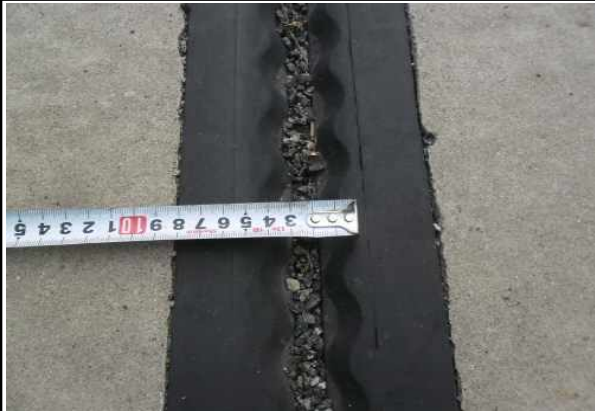
| 위 치 | 상행선 A1 신축이음 | 위 치 | 상행선 A2 신축이음 |

후타재의 경우, 기존 손상인 폭 0.2~0.5mm 정도의 균열, 접속부 이격 및 단차 등이 확인되었다. 상기 손상은 대부분 공용 년수 증가에 따른 노후화, 중차량의 빈번한 통행 등에 의한 비구조적 손상이나, 차량 주행성 및 내구성 확보 차원의 적절한 보수 및 정비가 필요하다.

| 현 황 | 본체 유간측정(약 40mm) | 현 황 | 본체 이물질 퇴적(노견측) |

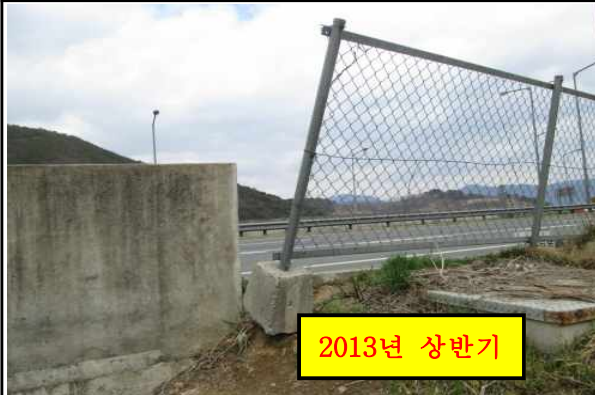
| 위 치 | A2 측 배수측구 | 위 치 | 상행선 A1측 점검계단 | | |

기존 안전휀스 파손 구간에 대한 정비가 완료되었으며, 추가 발생 손상은 없으나, 일부 구간 차수관 앵커탈락, 배수측구 이격 및 침하, 점검계단 하부 공동 및 파손, 법면 침하 등의 기존 손상에 대해 적절한 정비가 필요하다.

| 현 황 | 이격 및 침하 | 현 황 | 파손 및 하부 공동발생 | | |
