## 9. 생 림1터 널

## 생림1터널 현황표

작성일 : 2013년 11월 21일

# 제 1 장 서 론

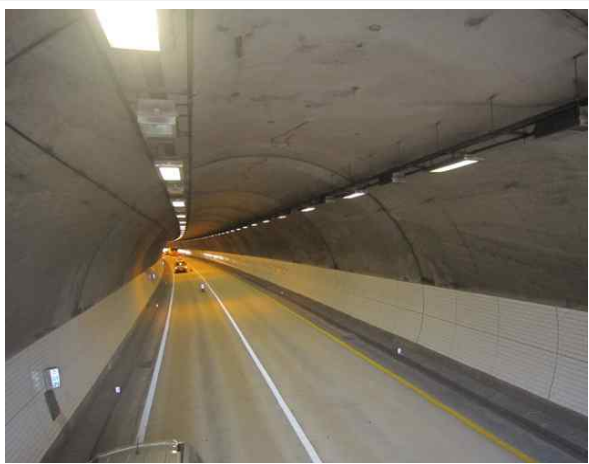
| 위 치 | 상행선 | 위 치 | 하행선 |

- 조명은 상부 천정부 양측으로 2열 설치되어 있고, 고정앵커부의 상태 및 작동상태 등 전반적으로 양호한 것으로 조사되었다.
- 차량의 주행안전성 및 시인성 향상을 위한 안전 표지판 및 반사판, 교통신호시설 등의 설치 상태는 전반적으로 양호한 상태이다.
- 소화시설은 특별한 손상이 없는 양호한 상태이다.

| 현 황 | 조명시설 전경 | 현 황 | 소화기함 전경 |
