## 제 3장 현장조사 및 시험

울하교(대구, 부산)는 대구광역시 동구 울하동(부산기점 89.2km)에 위치하고 있으며, 2006년도에 준공되어 약 10년의 공용기간이 경과하고 있으며, 대구시 4차 순환도로를 횡단하고 있는 1종 시설물이다.

울하교의 연장은 135.0m((40.0m+55.0m+40.0m))이며, 상부구조는 3경간이 연속되어 시공된 Steel Box Girder 형식이며, 하부구조의 교대는 역T형, 교각은 II형(대구), 다주식(부산)이며, 기초는 강관파일기초로 시공되어 있다.

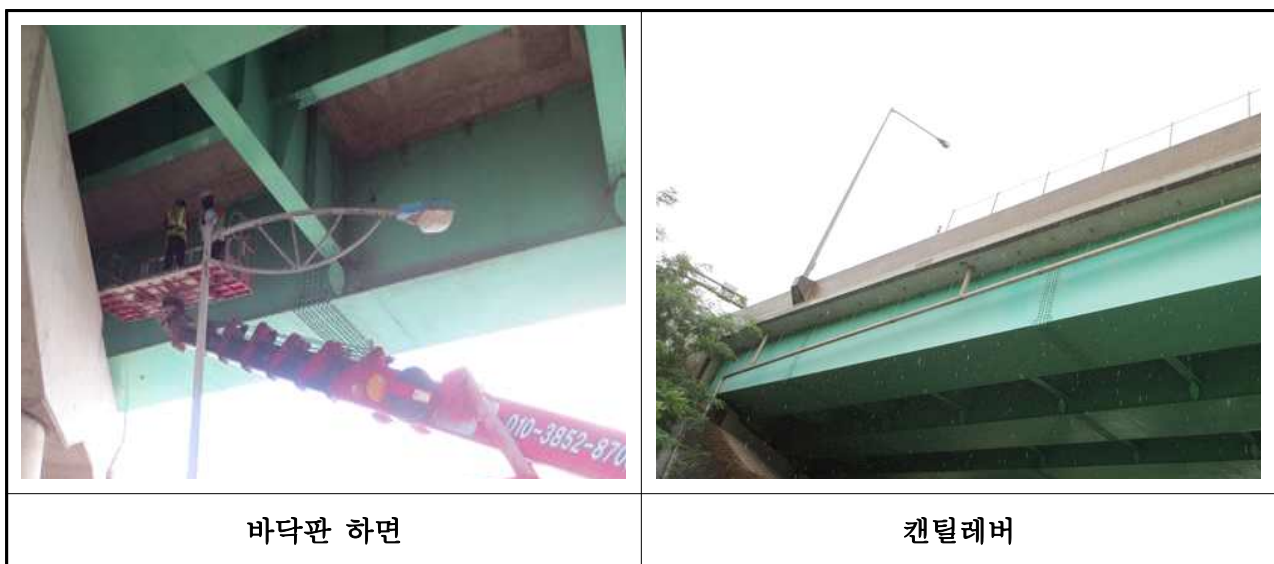
【사진 3.2.1】 바닥판 전경(대구)

- 바닥판 하면은 기 발생한 누수 및 백태에 대한 보수가 실시되었으며, 보수상태는 양호한 것으로 확인되었다.
- 바닥판 하면에 대한 외관조사 결과, 거더와 거더사이에서 균열 및 망상균열이 다수 확인 되었으며, 캔틸레버부 횡방향균열이 일부 추가 조사되었다.
- 거더와 거더사이에서 발생한 균열 및 망상균열, 캔틸레버부의 균열은 바닥판의 건조수축 및 지속적인 운하중 등의 원인에 의한 손상으로 판단된다.

- 균열 및 망상균열은 구조적인 안전성의 문제는 없는 것으로 판단되나, 지속적인 윤하중 및 우수유입을 통한 동결융해 등의 작용에 의해 손상의 진전(균열 폭, 길이)이 우려되는 바, 내구성 확보를 위한 보수 및 지속적인 주의관찰을 통한 유지관리가 필요하다.
- 기 보수부는 손상의 재발생 등에 대한 지속적인 주의관찰이 필요하다.

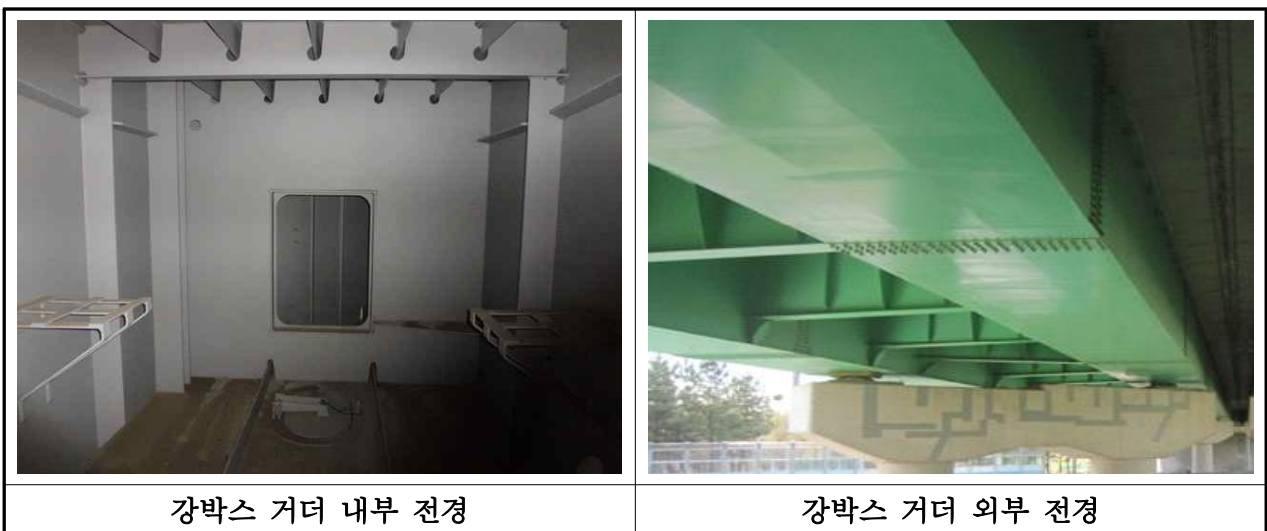
【사진 3.2.3】 강박스 거더 전경(대구)

- 강박스 거더 내부는 도장손상 및 부식, 용접부 결함, 강재 변형 등의 손상이 없는 전체적으로 양호한 상태로 조사되었다.

- 강박스 거더 외부는 용접부 결함, 강재 변형 등의 손상은 없는 것으로 확인되었으나, 온도 및 습도, 도장두께의 불균일 등의 환경적·시공적인 원인에 의한 도장손상이 일부 확인되었다.

- 거더 외부에 발생한 국부적인 도장손상은 구조물의 안전성에 문제는 없는 것으로 판단되나, 내구성 확보 차원의 보수가 필요하다.

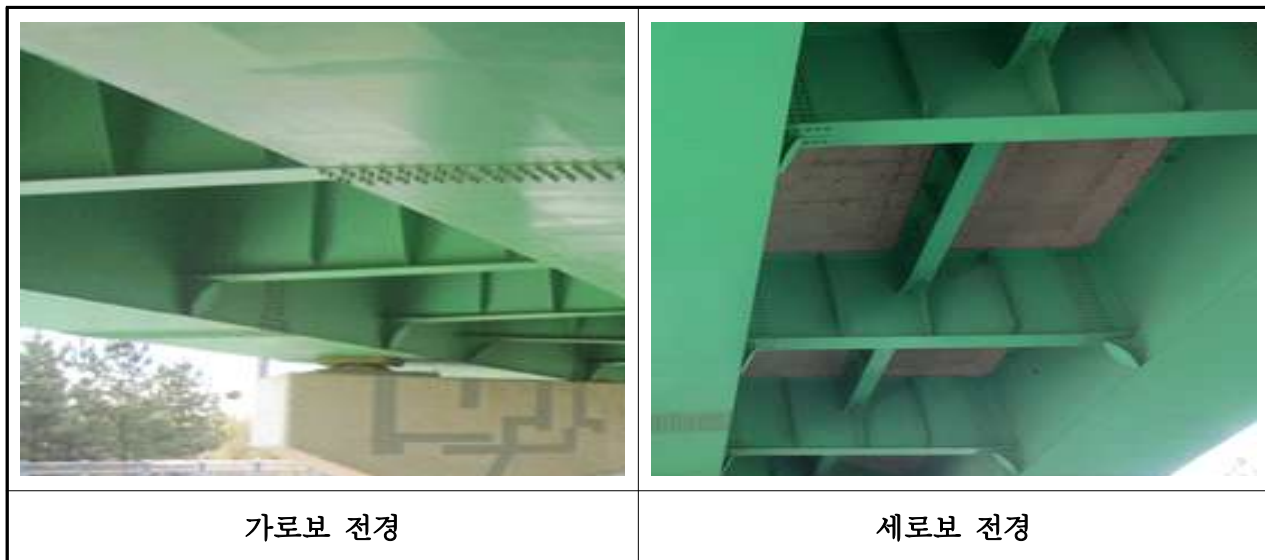
【사진 3.2.5】 가로보 및 세로보 전경(대구)

- 가로보 및 세로보에 대한 외관조사 결과, 부식, 용접부 결함, 강재 변형 등의 손상은 없었으나, 이물질퇴적이 일부 조사되었다.

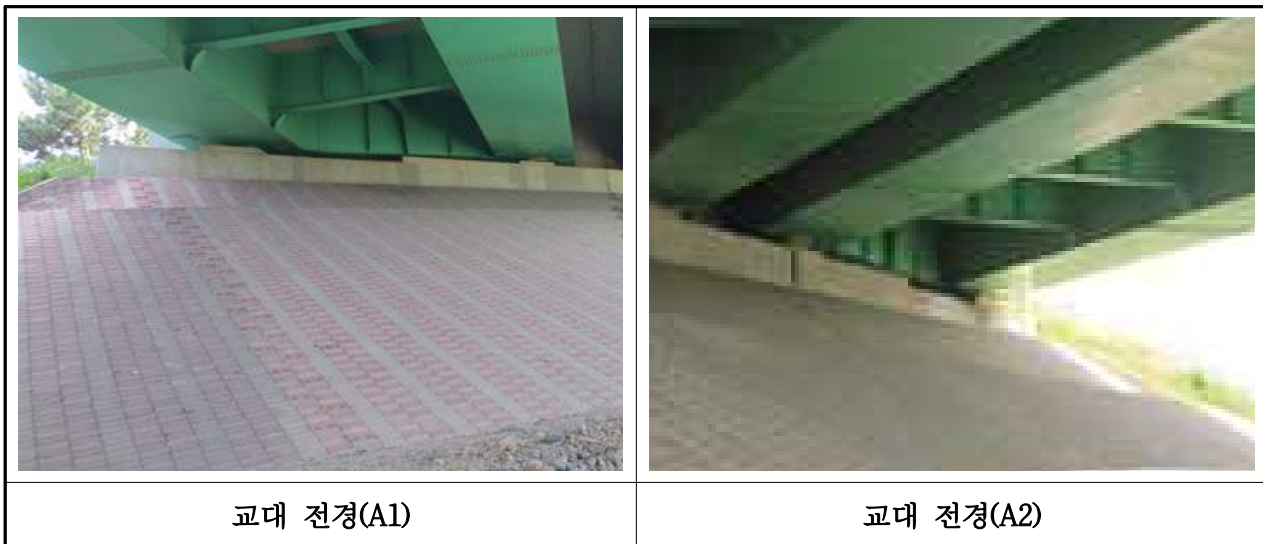
【사진 3.2.7】 교대 전경(대구)

- 교대 구체에서는 기 발생한 손상에 대한 보수가 실시된 상태이나, 신축이음(Monocell Joint) 스펀연결부 우수유입으로 누수흔적 및 체수 등의 손상이 발생하였다.
- 교대 벽체에 건조수축 및 공용년수 경과에 의한 노후화 등의 원인에 의한 미세균열이 일부 확인되었다.
- 교대 대구,부산 조인트부는 중앙분리대 우수유입 등의 원인에 의한 실란트 파손이 일부 조사되었다.

- 교대 신축이음부를 통한 누수 및 채수는 방지할 경우 콘크리트 열화 및 교량받침의 부식과 같은 2차손상을 유발시킬 수 있으므로 보수조치가 필요하다.
- 균열 및 실란트 파손 등의 손상은 내구성 확보 차원의 보수가 필요하다.

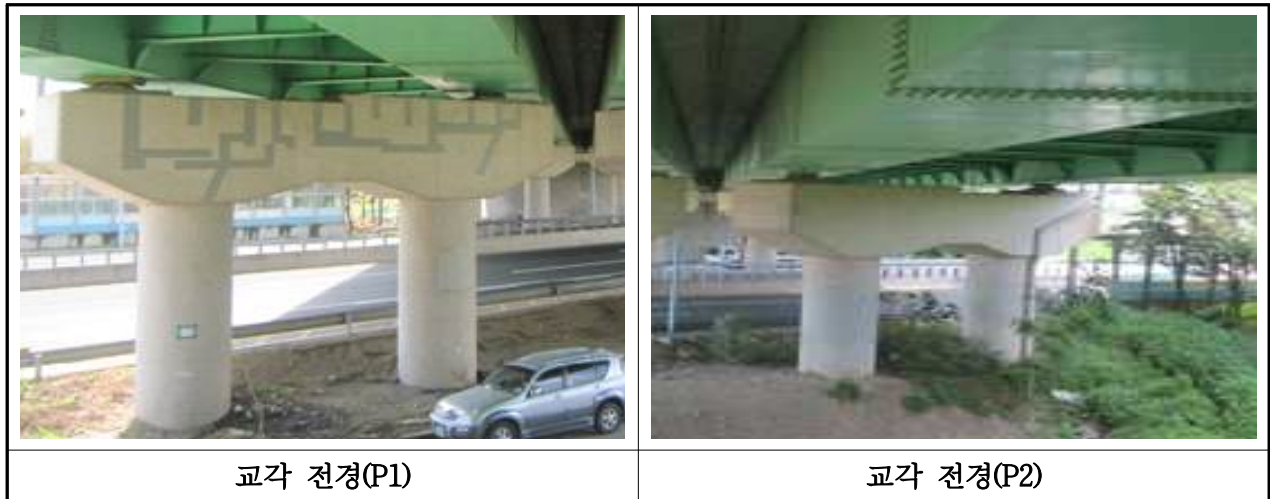
【사진 3.2.9】 교각 전경(대구)

- 교각에서는 기 발생한 손상에 대한 보수가 실시되었으나, 균열 및 망상균열이 일부 조사되었다.
- 교각 코핑부에 발생한 균열은 시공초기의 건조수축 및 시공이음부 등의 원인에 의한 손상이며, 중앙부에 등간격으로 발생한 수직균열이 대표적인 형상으로 확인되었다.
- 교각 기둥부는 국부적인 망상균열이 조사되었으며, 교각 하부 인화성 물질이 일부 확인되었다.

- 조사된 균열들은 균열의 패턴, 발생위치 등을 고려해 볼 때, 외력에 의해 발생된 균열이 아닌 시공초기 건조수축 및 시공이음부 등의 원인에 의한 비구조적인 균열로 판단된다.
- 기 발생한 균열 및 망상균열은 구조물의 안전성에 문제는 없는 것으로 판단되나, 내구성 확보 차원에서 보수조치를 실시하는 것이 바람직하다.
- 인화성 물질 적치의 경우 화재의 위험성이 있으므로 정비를 통한 유지관리가 필요하다.

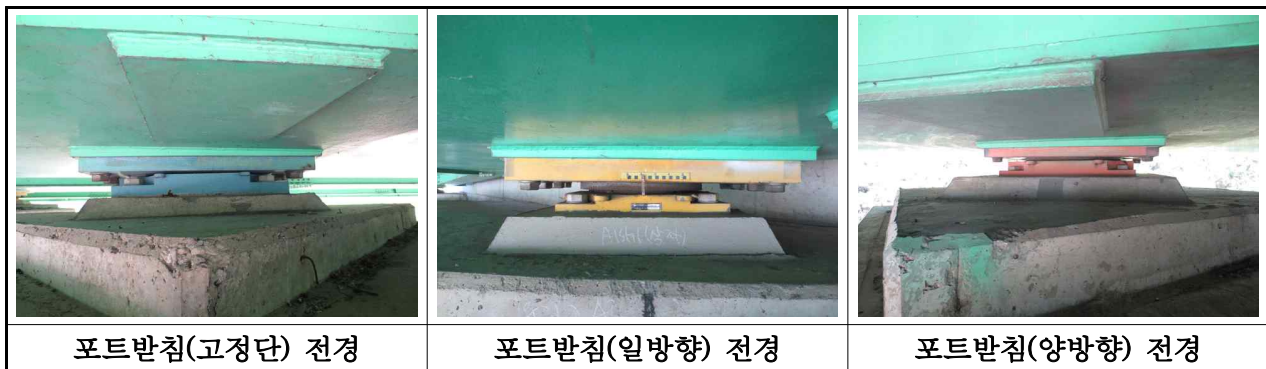
【사진 3.2.11】 교량받침 전경(대구)

- 교량받침에 대한 외관조사 결과, 공용년수 경과에 의한 노후화로 인해 무수축물탈 미세 균열 및 파손이 일부 조사되었다.

- 율하교(대구)의 교량받침은 온도변화에 따른 수축 및 신장 시 가동여유량을 확보하고 있는 것으로 확인되어 가동상태는 양호한 것으로 판단된다.
- 무수축물탈에 발생한 손상은 공용년수 경과에 의한 노후화로 인해 발생한 손상으로 판단되며, 내구성 확보 차원의 보수가 필요하다.

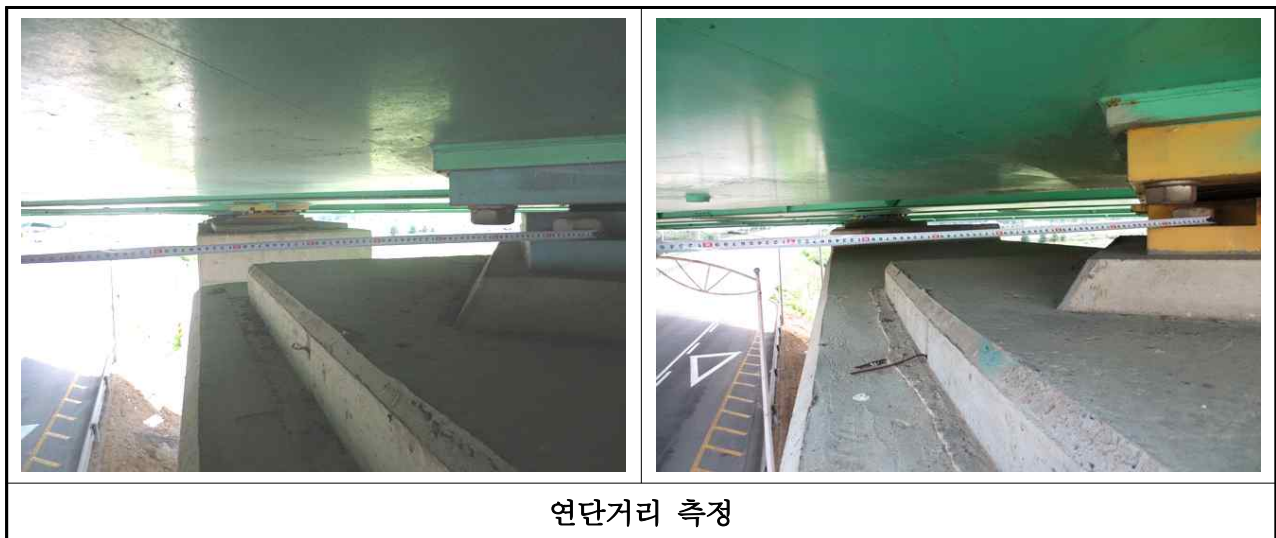
【사진 3.2.13】 연단거리 측정 전경(대구)

- 연단거리 측정 결과, 실측 연단거리가 계산 연단거리를 상회하고 있는 것으로 측정되어 시방규정을 만족하고 있는 것으로 검토되었다.

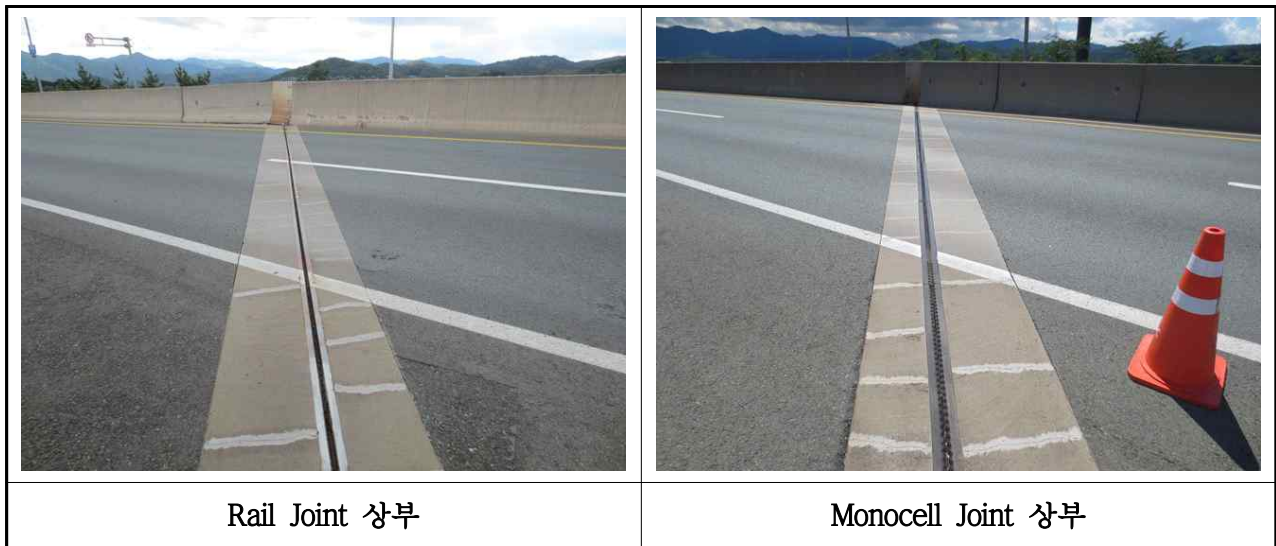
【사진 3.2.14】 신축이음장치 전경(대구)

- 신축이음장치에 대한 외관조사 결과, 기 발생한 손상에 대한 보수 및 정비가 일부 실시되었으나, 미보수된 본체 유간 이물질퇴적 및 후타재 균열이 조사되었다.
- A2의 경우 지속적인 운하중 및 공용년수 경과에 의한 본체 고무재 손상이 일부 추가 조사되었다.

- 율하교(대구)의 신축이음부는 온도변화에 따른 수축 및 신장 시 여유량을 확보하고 있는 것으로 확인되어 신축거동상태는 양호한 것으로 판단된다.
- 신축이음 후타재 균열은 시공초기 건조수축 등의 원인에 의해 발생한 손상으로 판단되며, 내구성 확보 차원의 보수가 필요하다.
- 신축이음 본체 고무재 손상(A2)은 우수유입 및 하부 누수 등의 원인에 의해 하부구조의 콘크리트 열화 및 교량받침 부식 등의 2차 손상을 유발하므로 적절한 조치가 필요하다.
- 본체 이물질퇴적은 신축이음 가동에 큰 문제는 없는 것으로 판단되나, 주기적인 정비를 통한 유지관리가 필요하다.

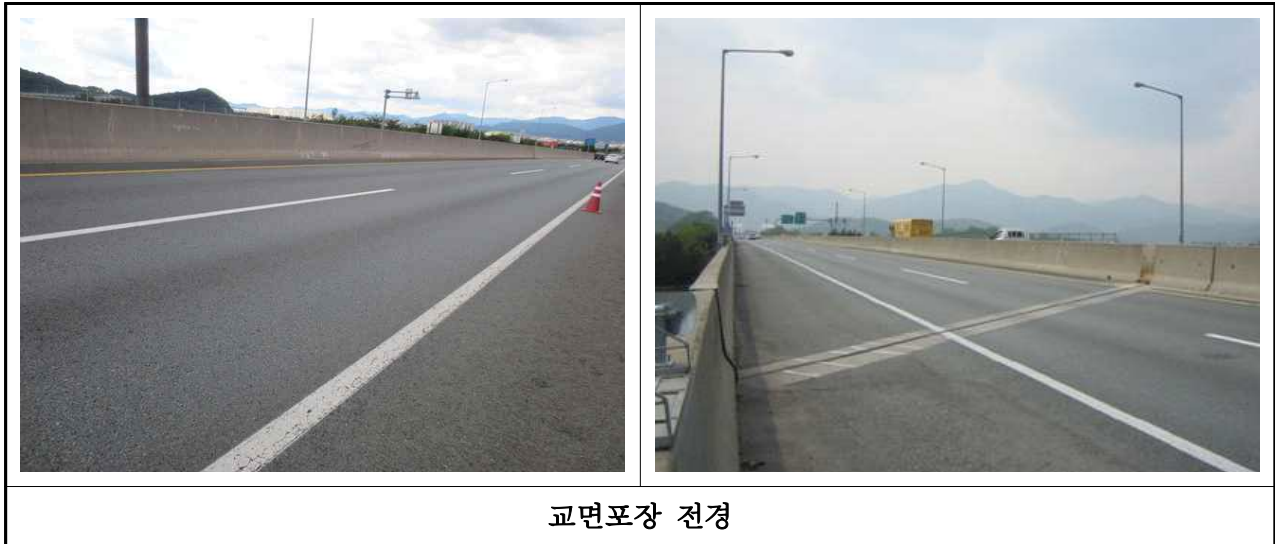
【사진 3.2.17】 교면포장 전경(대구)

- 교면포장에 대한 외관조사 결과, 아스팔트 노후화의 일종인 라벨링이 국부적으로 발생되어 있었으나, 굵은 골재까지 탈리되지는 않은 상태로 조사되었다.
- 지속적인 율하중 및 우수유입에 의한 동결융해 등의 원인에 의해 아스콘 균열 및 패임, 포트홀이 일부 조사되었다.

- 교면포장에 발생한 라벨링, 아스콘 균열, 패임 및 포트홀의 경우 통행차량의 주행성 저하를 유발하는 정도의 손상은 아닌 것으로 판단되는 바, 진전 여부에 대한 지속적인 주의관찰 후 장기적인 대책을 수립하는 것이 바람직하다.

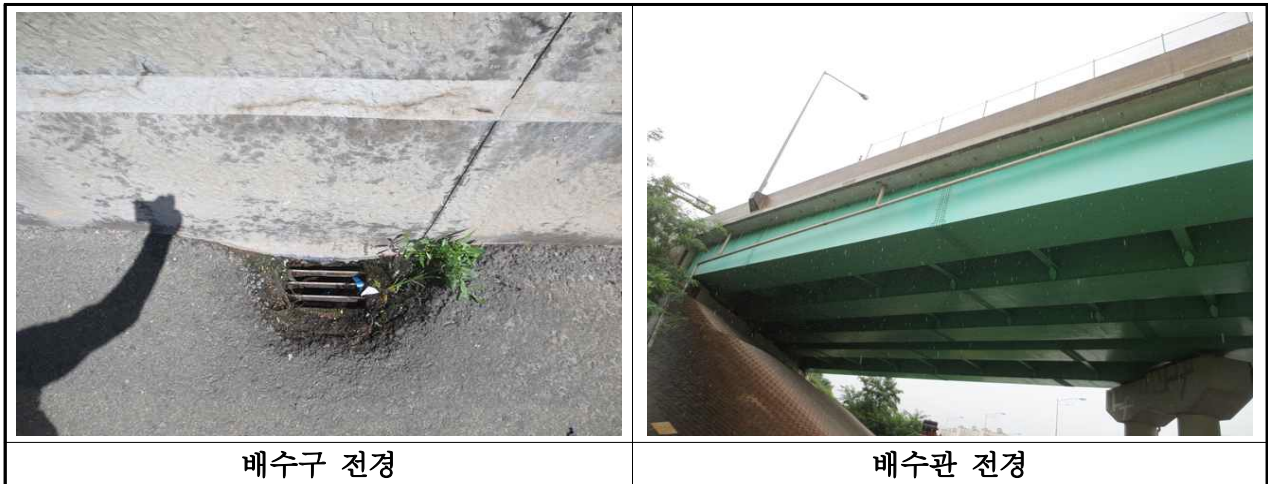
【사진 3.2.19】 배수구 및 배수관 전경(대구)

- 배수시설에 대한 외관조사 결과, 배수구 막힘이 일부 조사되었으며, 배수관은 용접부 누수 등의 손상이 확인되었다.

- 율하교(대구)의 교면포장은 체수 등의 손상이 없는 상태로 배수시설의 기능상태는 양호한 것으로 판단되나, 사용성 확보 측면에서 조사된 손상들에 대해서는 조치를 실시하는 것이 바람직하다.

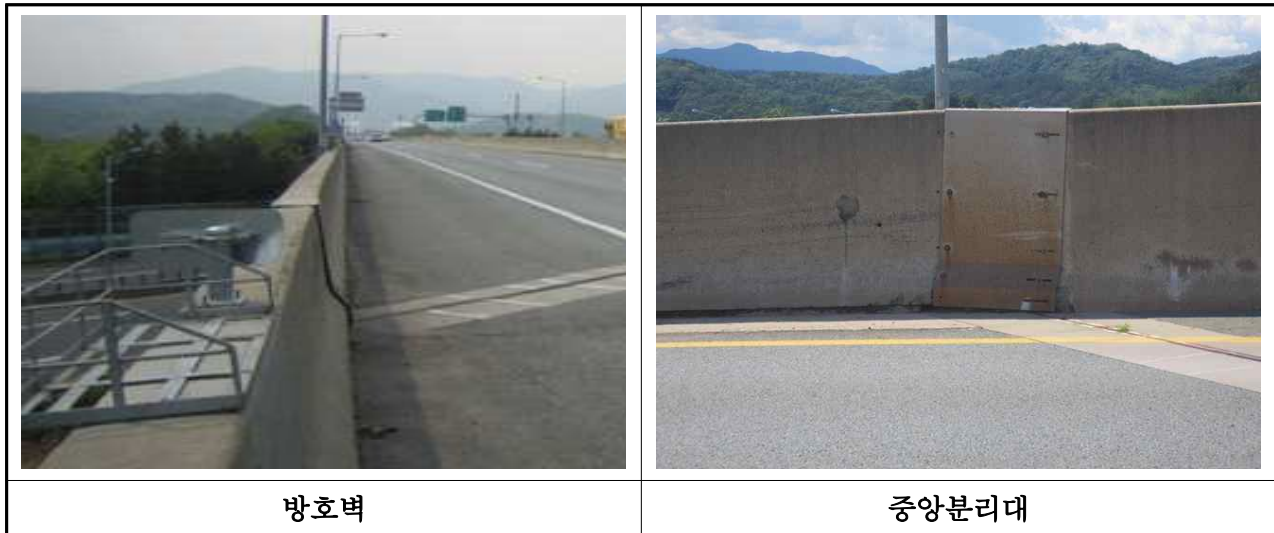
【사진 3.2.21】 난간 및 연석 전경(대구)

- 방호벽에 대한 외관조사 결과, 시공초기 건조수축 및 우수유입에 의한 균열 및 균열부백태 등의 손상이 다수 조사되었다.
- 방호벽에 설치된 방음벽은 온도에 의한 교량의 신축작용으로 판넬 파손이 일부 추가 조사되었다.

- 방호벽에 발생한 균열 및 균열부 백태는 시공초기 건조수축 및 우수유입에 의한 비구조적인 손상으로 판단되나, 미관 및 내구성 확보 차원의 보수가 필요하다.
- 방음벽 파손은 손상이 진전되어 판넬 탈락 시 통행차량의 안전사고 위험이 있으므로 정비 필요하다.

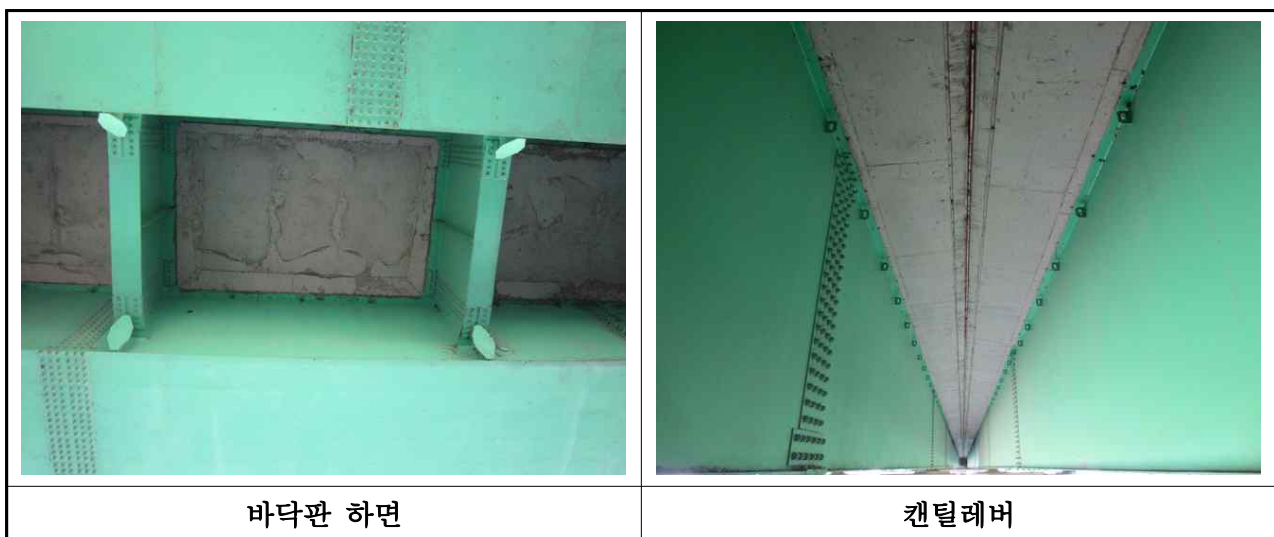
【사진 3.3.1】 바닥판 전경(부산)

- 바닥판 하면에 대한 외관조사 결과, 기 발생한 손상에 대한 보수가 일부 실시된 상태이나, 바닥판의 건조수축이 거더에 구속되어 발생한 비구조적인 균열 및 망상균열이 다수 추가 발생하였으며, 캔틸레버부 횡방향균열이 일부 추가 조사되었다.
- 바닥판하면 지점부(A2)는 신축이음 스펠연결부 누수 등의 원인에 의한 백태가 일부 조사되었다.

- 균열 및 망상균열은 구조적인 안전성의 문제는 없는 것으로 판단되나, 지속적인 윤하중 및 우수유입을 통한 동결융해 등의 작용에 의해 손상의 진전이 우려되는 바, 내구성 확보를 위한 보수 및 지속적인 주의관찰을 통한 유지관리가 필요하다.
- 백태는 상부 신축이음 스패연결부를 통한 누수에 의해 발생한 손상으로 판단되는데, 신축이음부 누수와 병행하여 보수를 실시하는 것이 바람직하다.

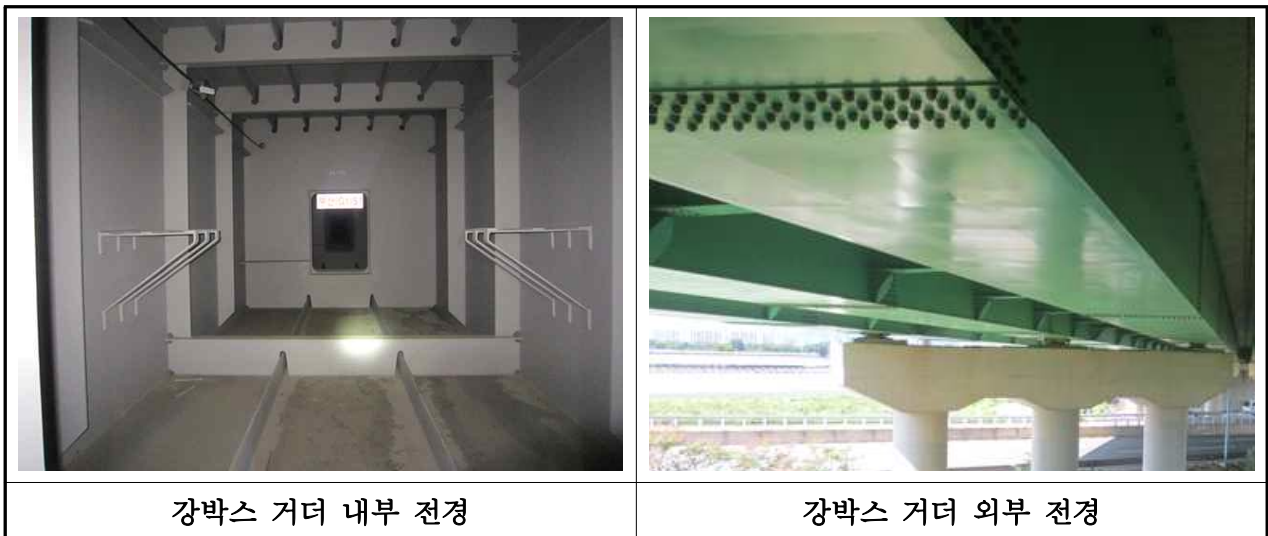
【사진 3.3.3】 강박스 거더 전경(부산)

- 강박스 거더 내부는 온도 및 습도 등의 환경적인 원인에 의한 도장손상이 일부 조사되었다.

- 강박스 거더 외부는 용접부 결함 및 강재 변형 등의 손상은 없는 것으로 확인되었으나, 온도 및 습도 등의 환경적인 원인에 의한 국부적인 도장손상이 일부 추가 조사되었다.

- 거더 내부에 발생한 국부적인 도장손상은 강재가 노출되지는 않은 상태이며, 최상층 도료만 경미하게 손상된 것으로 조사되었으나, 공용 중 외기 등에 의해 부식으로 진행될 수 있으므로 도장보수를 실시하는 것이 바람직하다.

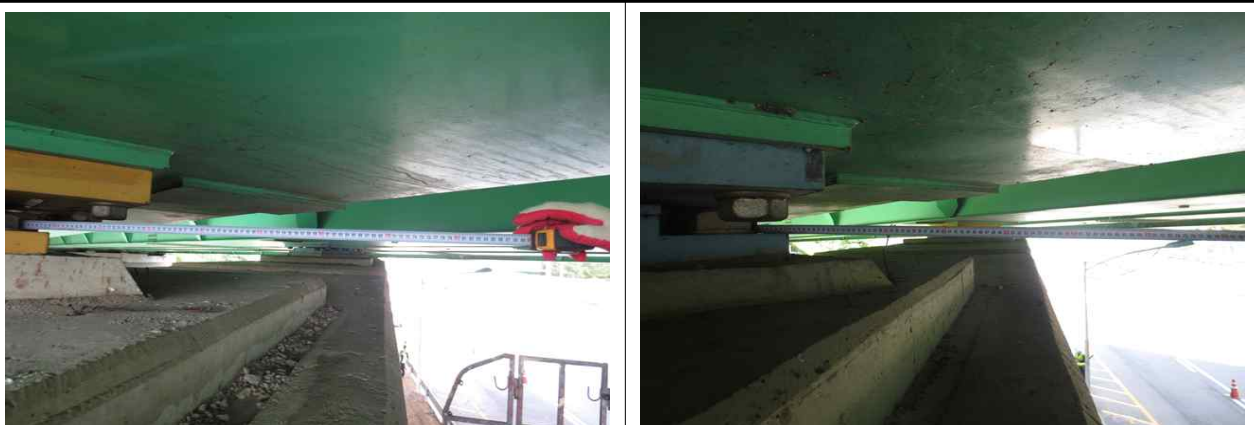
【사진 3.3.12】 연단거리 측정 전경(부산)

- 연단거리 측정 결과, 실측 연단거리가 계산 연단거리를 상회하고 있는 것으로 측정되어 시방규정을 만족하고 있는 것으로 검토되었다.

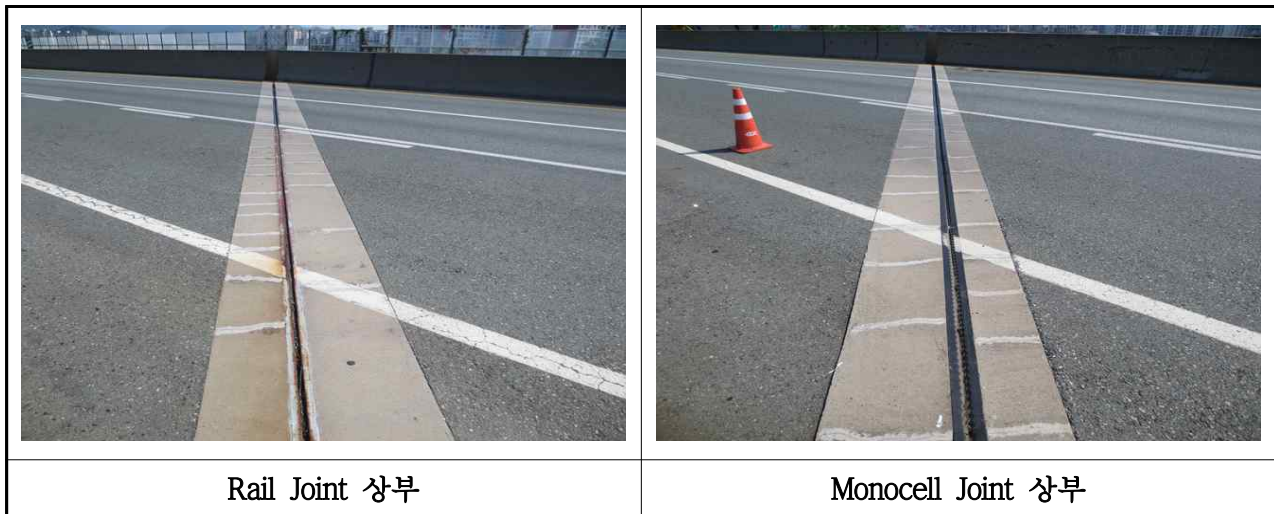
【사진 3.3.13】 신축이음장치 전경(부산)

- 율하교(부산)의 신축이음장치는 A1 Rail Joint, A2 Monocell Joint로 시공되었다.
- 외관조사시에는 도보를 이용하여 근접조사를 시행하였으며, 가동상태에 대한 조사와 함께 Rail Joint는 본체 연결부 이완 및 파손, Monocell Joint 고무재 손상 및 강판노출에 대해 중점적으로 조사를 실시하였다.

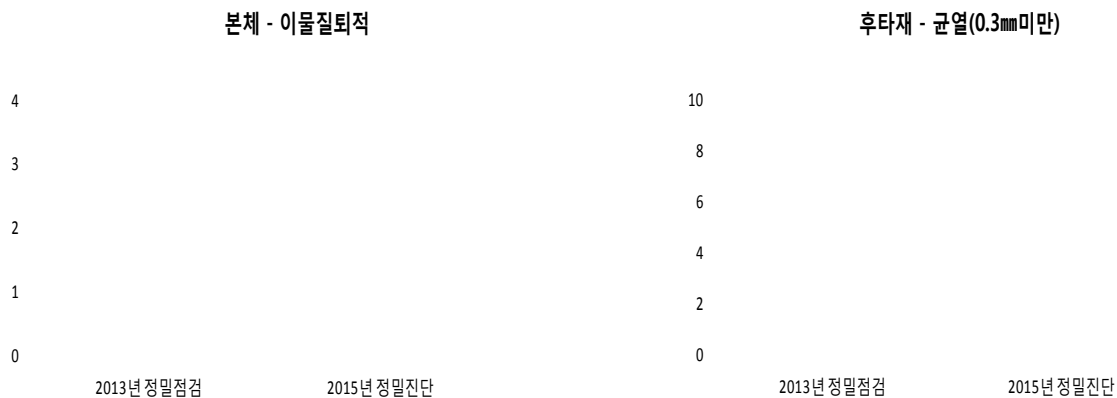
【그림 3.3.8】 신축이음장치 기 점검 결과 비교(부산)

- 기 점검 결과를 토대로 손상의 변화 여부를 검토한 결과, 기 발생된 손상에 대한 보수가 실시된 상태이나, 본체 고무재 손상이 일부 추가 조사되었다.

- 율하교(부산)의 신축이음부는 온도변화에 따른 수축 및 신장 시 여유량을 확보하고 있는 것으로 확인되어 신축거동상태는 양호한 것으로 판단된다.
- 신축이음 후타재 균열은 시공초기 건조수축 등의 원인에 의해 발생한 손상으로 판단되며, 내구성 확보 차원의 보수가 필요하다.
- 신축이음 본체 고무재 손상(A2)은 우수유입 및 하부 누수 등의 원인에 의해 하부구조의 콘크리트 열화 및 교량받침 부식 등의 2차 손상을 유발하므로 적절한 조치가 필요하다.
- 본체 이물질퇴적은 신축이음 가동에 큰 문제는 없는 것으로 판단되나, 주기적인 정비를 통한 유지관리가 필요하다.

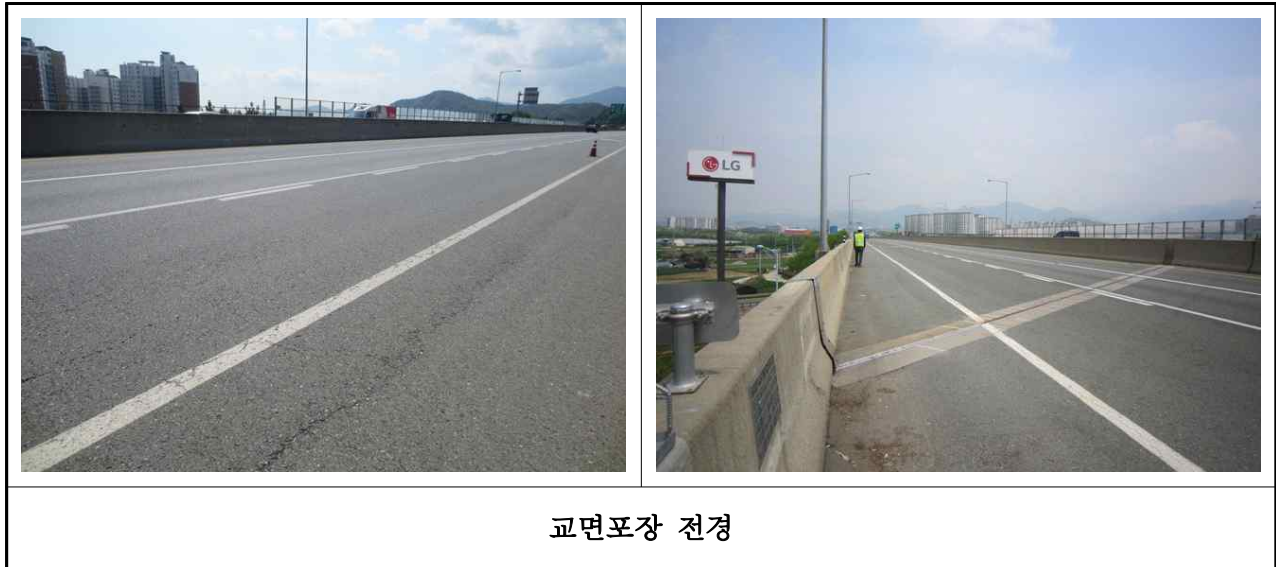
【사진 3.3.16】 교면포장 전경(부산)

- 교면포장에 대한 외관조사 결과, 아스팔트 노후화의 일종인 라벨링이 국부적으로 발생되어 있었으나, 굵은 골재까지 탈리되지는 않은 상태였으며, 국부적인 패임, 아스콘 균열이 일부 조사되었다.

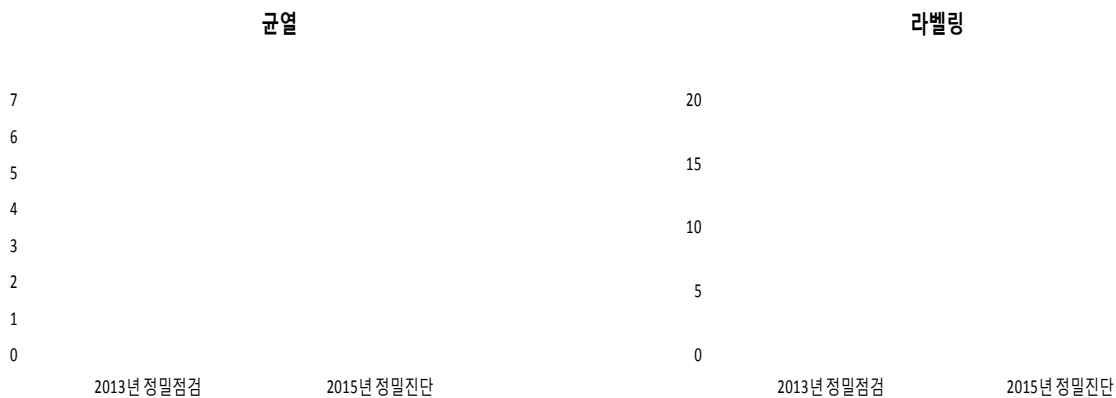
【그림 3.3.9】 교면포장 기 점검 결과 비교(부산)

- 교면포장은 기 발생한 손상의 진전은 미미하나, 국부적인 패임 및 아스콘균열이 일부 추가 조사되었다.

- 교면포장에 발생한 라벨링, 아스콘 균열, 패임 및 포트홀의 경우 통행차량의 주행성 저하를 유발하는 정도의 손상은 아닌 것으로 판단되는 바, 진전 여부에 대한 지속적인 주의관찰 후 장기적인 대책을 수립하는 것이 바람직하다.

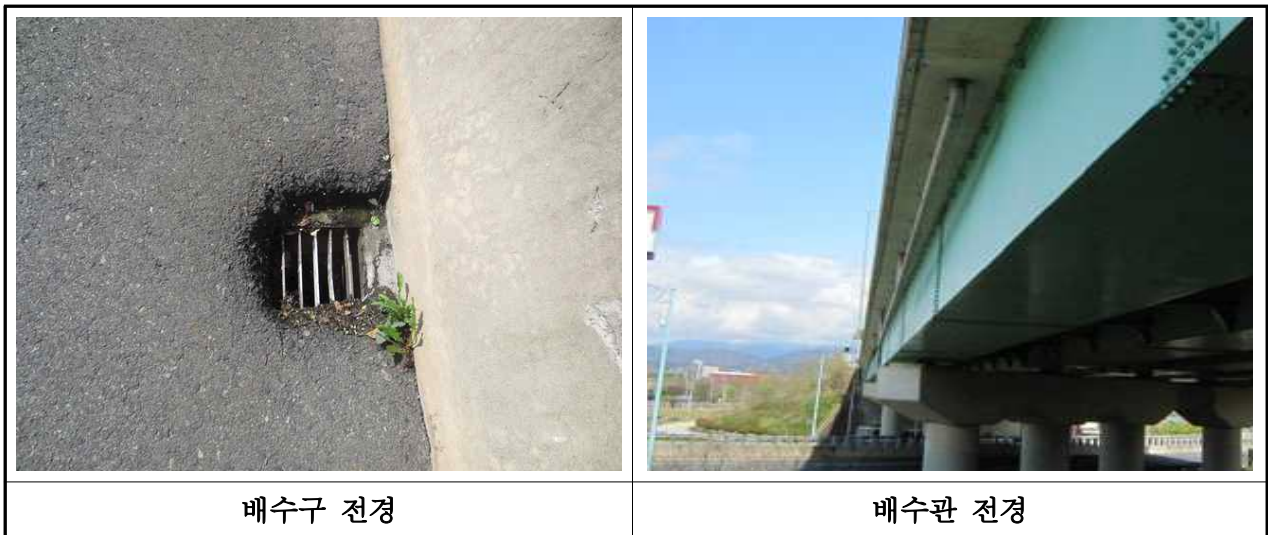
【사진 3.3.18】 배수구 및 배수관 전경(부산)

- 배수시설에 대한 외관조사 결과, 배수구 막힘, 배수관 지지대 탈락 등의 손상이 없는 전체적으로 양호한 상태로 조사되었다.

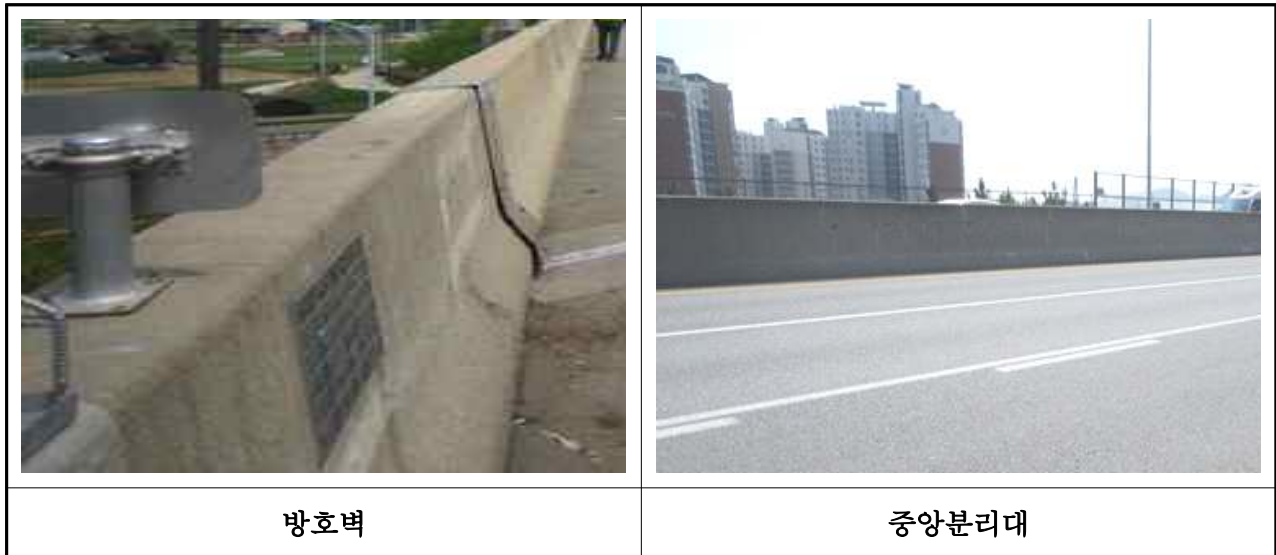
【사진 3.3.19】 난간 및 연석 전경(부산)

- 율하교(부산)의 방호벽 및 중앙분리대는 철근콘크리트로 시공되어 있다.
- 율하교 방호벽의 높이는 노면으로부터 100cm로 확인되어 차량방호울타리 적정 설치높이인 100cm(도로안전시설 설치 및 관리 지침)에 만족하고 있는 것으로 확인되었다.

- 방호벽에 대한 외관조사 결과, 시공초기 건조수축 및 우수유입에 의한 균열 및 보수부재균열, 균열부 백태 등의 손상이 다수 조사되었다.

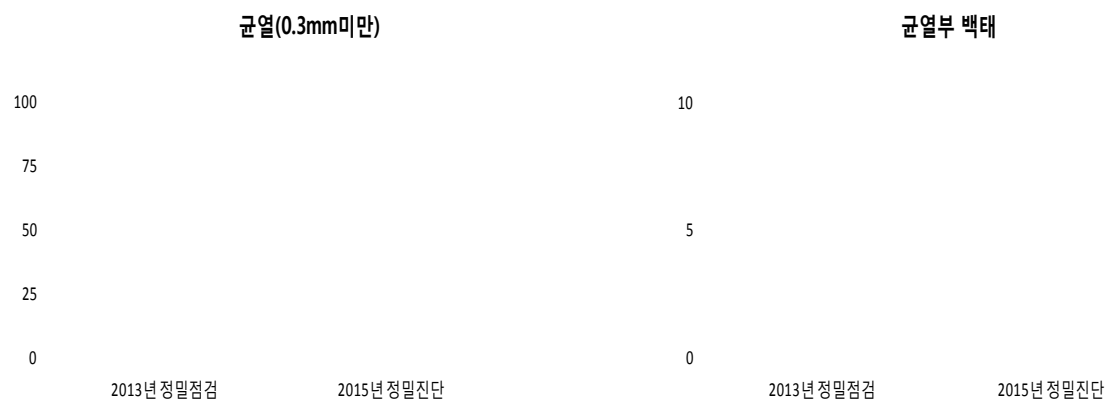
【그림 3.3.10】 난간 및 연석 기 점검 결과 비교(부산)

- 기 점검 이후 손상의 진전은 미미하나, 균열부 백태 등의 손상이 일부 추가 조사되었다.

- 방호벽에 발생한 균열 및 균열부 백태는 시공초기 건조수축 및 우수유입에 의한 비구조적인 손상으로 판단되나, 미관 및 내구성 확보 차원의 보수가 필요하다.

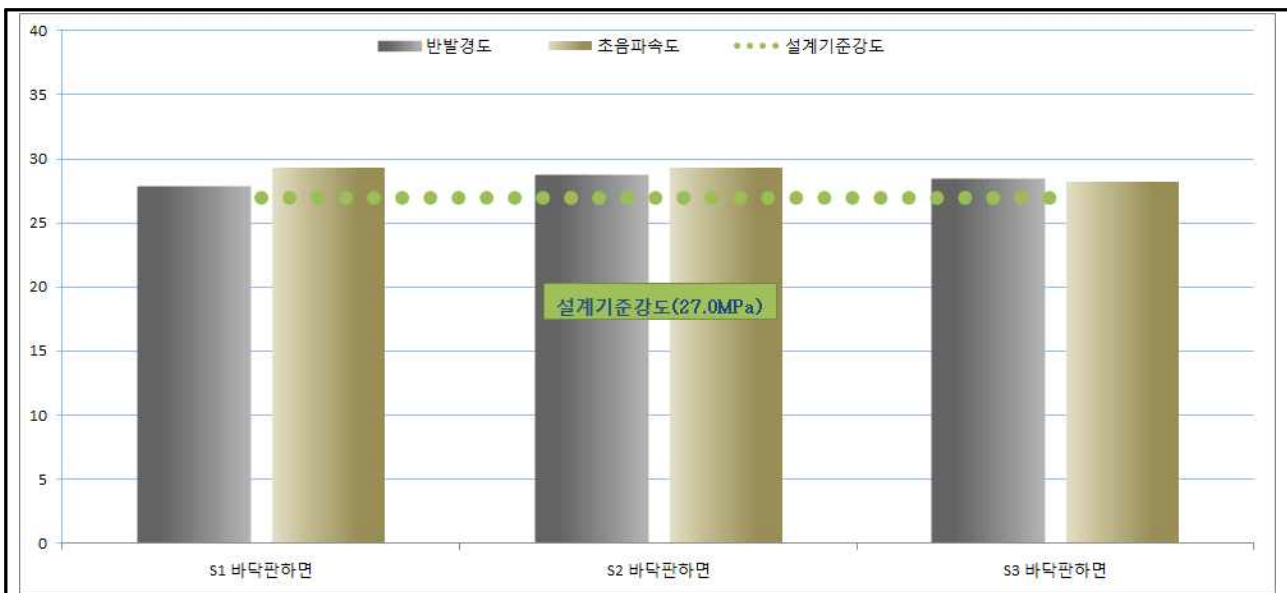
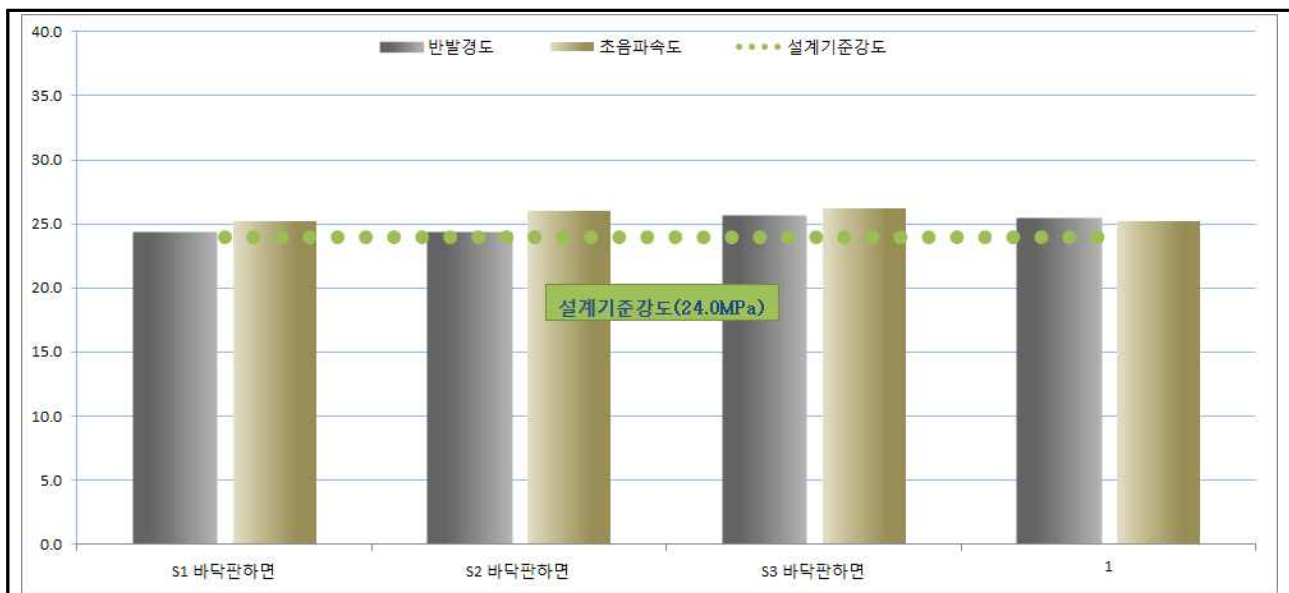
- 검토결과, 설계기준 대비 상부구조 : 103.0~106.3%, 하부구조 : 101.3~106.6%로 상·하부구조 모두 반발경도법에 의한 비파괴 추정강도는 모두 100% 이상을 상회한 값이 측정되었다.
- 비파괴 추정식에 의해 평가된 강도는 설계기준강도의 100%이상을 만족하면 적절한 것으로 판단함(일본 국토개발기술연구센터)에 따라 전구간 강도가 설계강도에 100%이상으로 조사되어 상·하부구조의 콘크리트 강도는 양호한 것으로 판단된다.
- 따라서, 금회 시험을 실시한 율하교(대구) 상부구조 및 하부구조에 대한 콘크리트 강도는 공용연수 경과에 따른 강도 저하는 없는 것으로 판단된다.

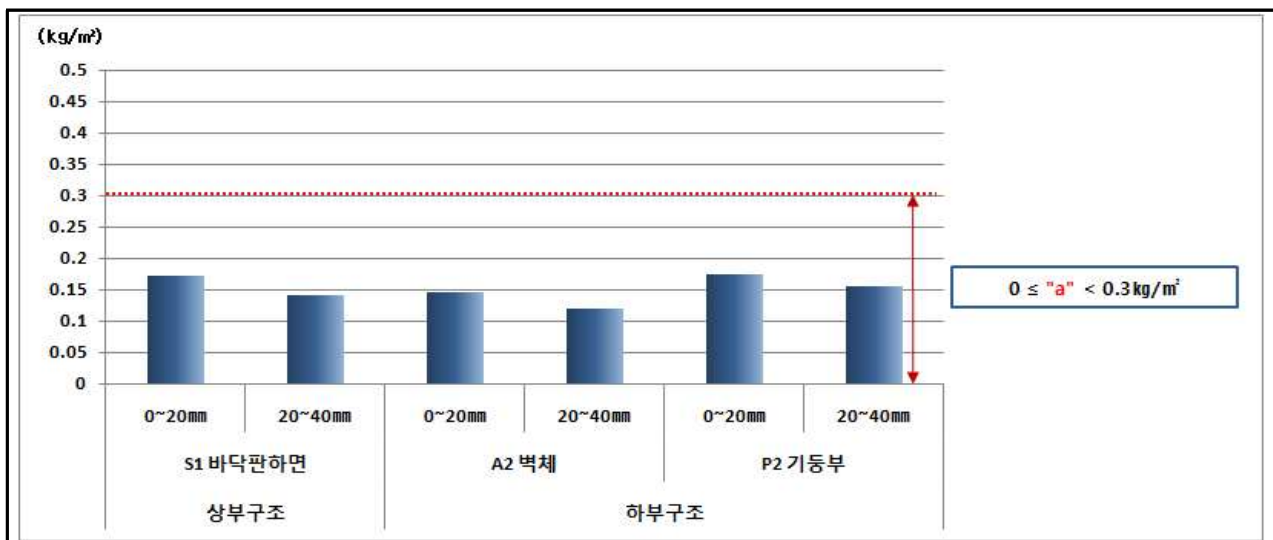
【그림 3.4.14】 염화물시험 측정결과(대구)

염화물함유량 시험은 총 3개소(상부구조 1개소, 하부구조 2개소)에서 깊이별 시험을 실시하였으며, 바닥판하면 및 하부구조는 “a”로 평가되어 염화물에 의한 부식이 발생할 우려가 없다고 평가되었다.

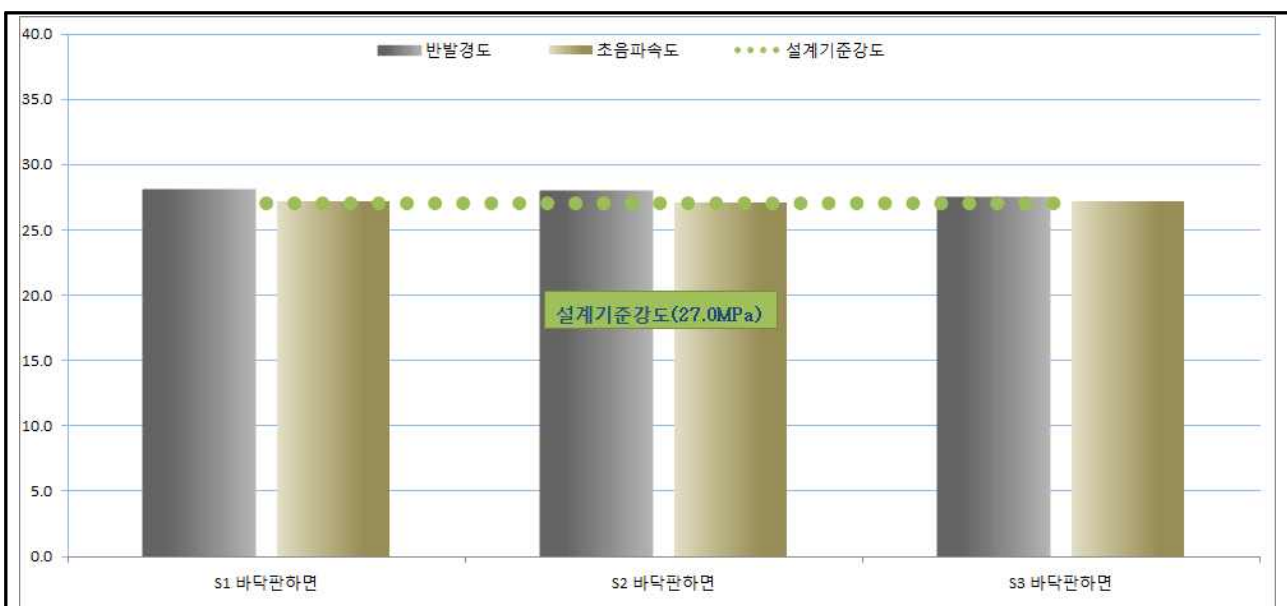
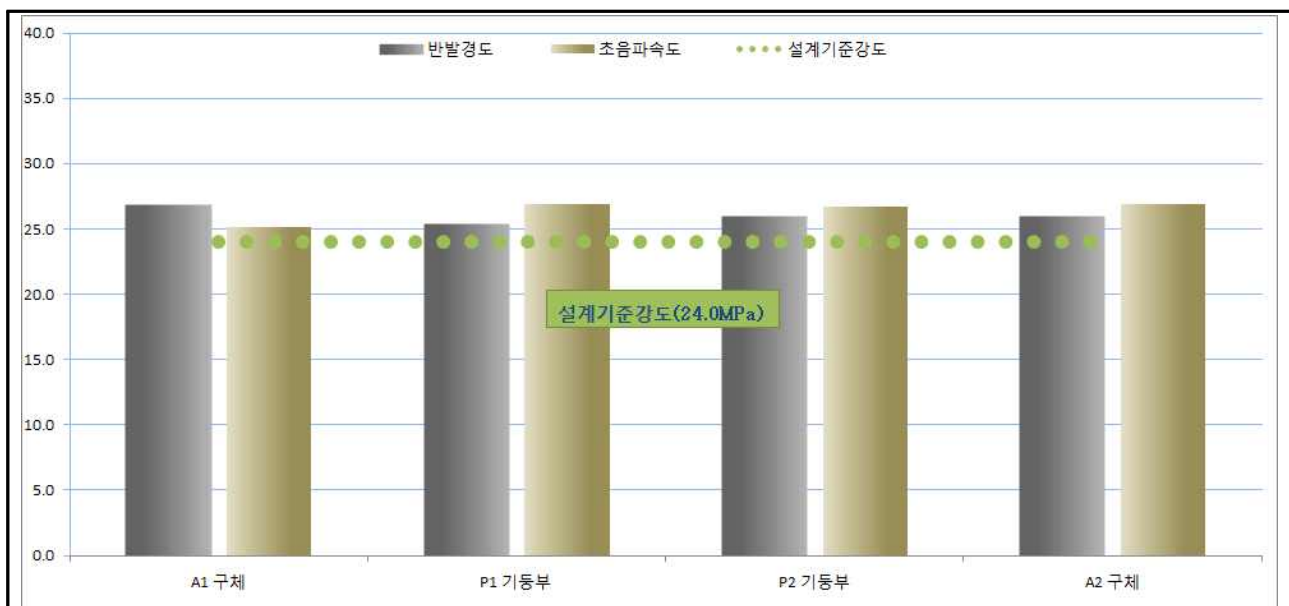
- 검토결과, 설계기준 대비 상부구조 : 101.9~104.1%, 하부구조 : 105.8~111.7%로 상·하부구조 모두 반발경도법에 의한 비파괴 추정강도는 모두 100% 이상을 상회한 값이 측정되었다.
- 비파괴 추정식에 의해 평가된 강도는 설계기준강도의 100%이상을 만족하면 적정한 것으로 판단함(일본 국토개발기술연구센터)에 따라 전구간 강도가 설계강도에 100%이상으로 조사되어 상·하부구조의 콘크리트 강도는 양호한 것으로 판단된다.
- 따라서, 금회 시험을 실시한 율하교(부산) 상부구조 및 하부구조에 대한 콘크리트 강도는 공용년수 경과에 따른 강도 저하는 없는 것으로 판단된다.

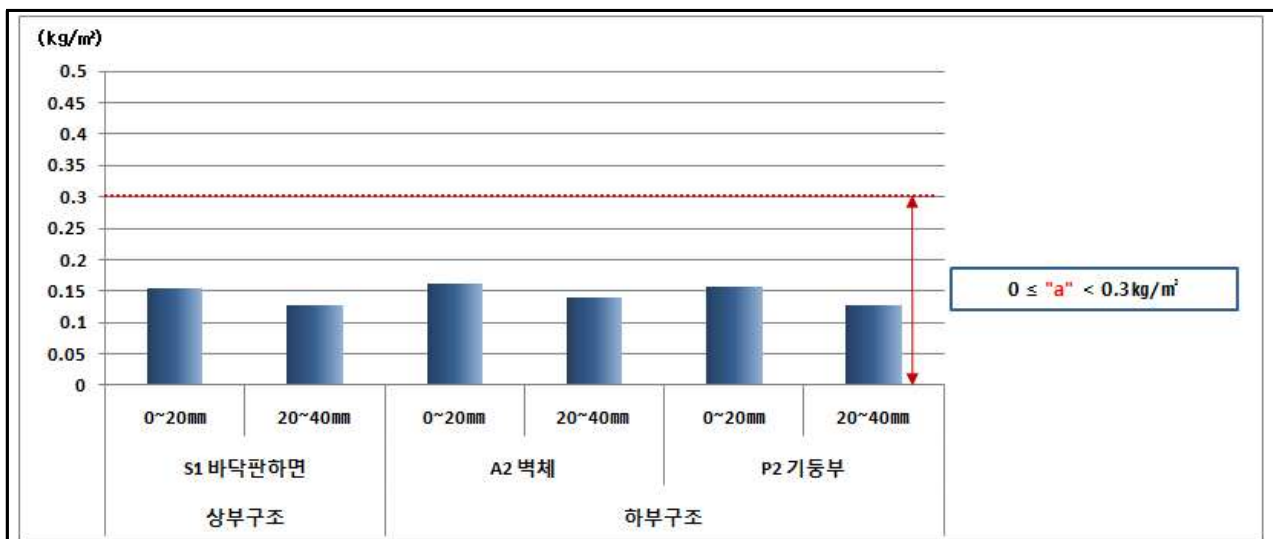
【그림 3.4.18】 염화물시험 측정결과(부산)

염화물함유량 시험은 총 3개소(상부구조 1개소, 하부구조 2개소)에서 깊이별 시험을 실시하였으며, 바닥판하면 및 하부구조는 “a” 로 평가되어 염화물에 의한 부식이 발생할 우려가 없다고 평가되었다.
