# 제 출 문

귀사에서 의뢰하신 『2015년 하반기 시설물 안전점검용역(1구간 정밀안전진단)』을  
성실히 수행하고 시지교(대구, 부산)의 결과를 본 보고서에 수록하여 부속자료와 함께  
제출합니다.

## 시지교(대구) 정밀안전진단 결과표

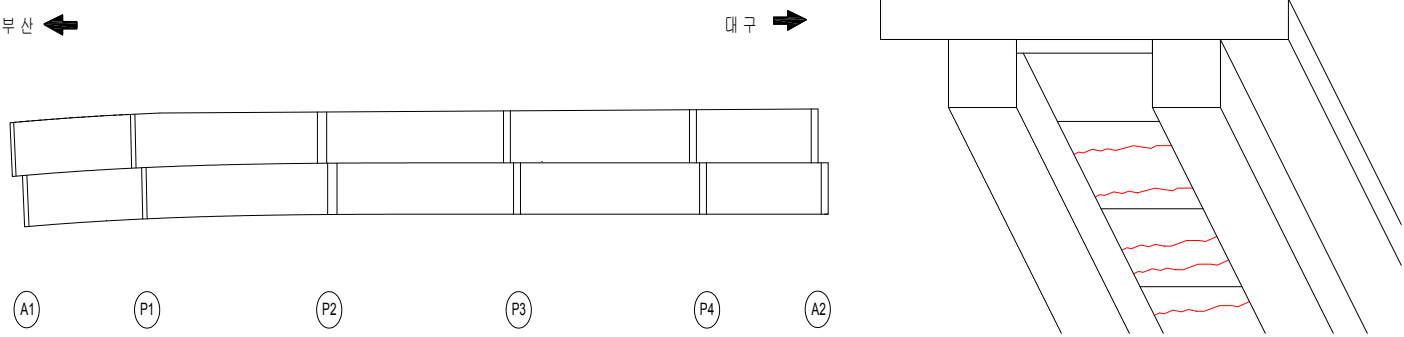
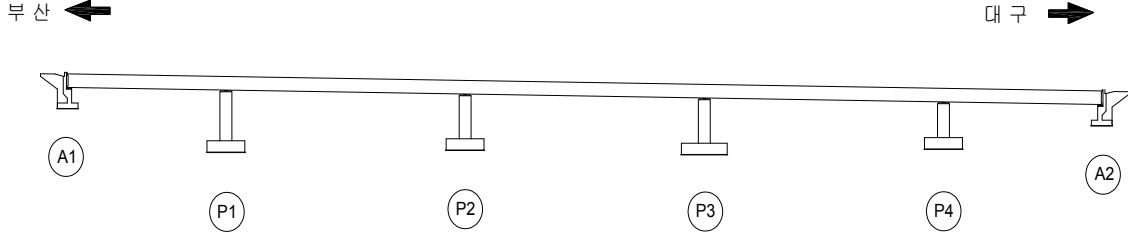
| <div>■ 중점유지관리 사항</div> <div>① 바닥판하면 횡방향균열</div> <div>· S1~S5 전구간</div> <div>- 거더에 의해 구속된 시공초기 건조 수축에 의한 손상</div> <div>② 바닥판하면 손상 진전 여부 점검</div> <div>- 손상 진전 여부 점검</div> <div>- 습윤상태 확인하여 균열부 백태로 진전 여부 점검</div> | <div>■ 점검방향 : ①바닥판하면 횡방향균열(S1~S5) ⇨ ②바닥판하면 손상 진전 여부 점검</div> <div>&lt;바닥판하면 횡방향균열 상세 위치&gt;</div> <div>
