## 제 3장 현장조사 및 시험

### 3.1 외관조사 개요

삼성1교(대구, 부산)는 경상북도 경산시 남천면 삼성리(부산기점 76.0k)에 위치하고 있으며, 2006년도에 준공되어 약 10년의 공용기간이 경과하고 있으며, 국도25호선 및 남천을 횡단하고 있는 1종 시설물이다.

삼성1교의 연장은 385.0m(4@55.0m+3@55.0m)이며, 상부구조는 4경간 및 3경간이 연속되어 시공된 Steel Box Girder 형식이며, 하부구조의 교대는 역T형, 교각은 T형이며, 기초는 강관파일기초 및 직접기초로 시공되어 있다.

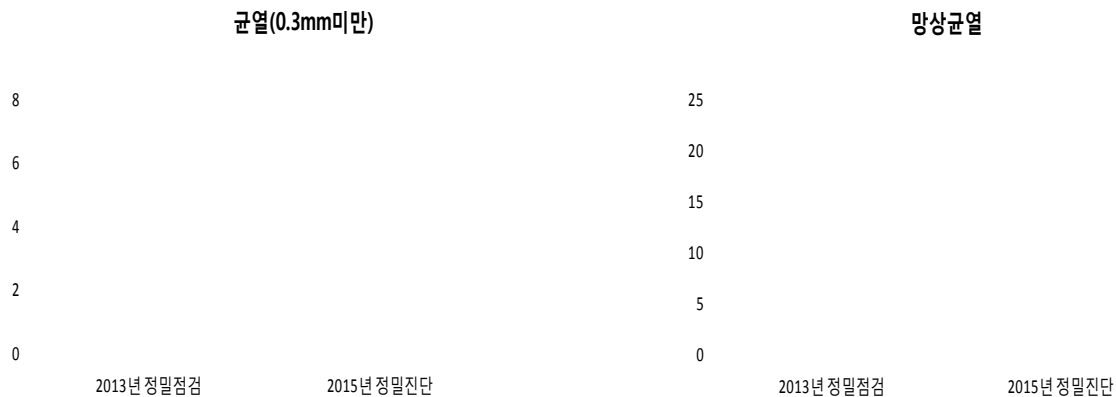
【그림 3.2.1】 바닥판 하면 기 점검 결과 비교(대구)

- 기 발생된 손상의 진전은 없는 상태이나, 균열 및 망상균열, 균열부 백태, 콘크리트 들뜸 등이 추가로 조사되었다.

| 구 분 | 2013년 정밀점검 | 2015년 정밀진단 | 비 고 |
|---|---|---|---|
| 균열 (0.3mm 미만), (m) | - | 5.4 | |
| 망상균열(m <sup>2</sup> ) | - | 18.5 | |
| 콘크리트 들뜸(m <sup>2</sup> ) | - | 0.25 | |
| 균열부 백태(m <sup>2</sup> ) | 0.47 | 0.57 | |

- 균열 및 망상균열은 구조적인 안전성의 문제는 없는 것으로 판단되나, 지속적인 윤하중 및 우수유입을 통한 동결융해 등의 작용에 의해 손상의 진전(균열 폭, 길이)이 우려되는 바, 내구성 확보를 위한 보수 및 지속적인 주의관찰을 통한 유지관리가 필요하다.
- 배수관 주위에 발생된 콘크리트 들뜸과 균열부 백태의 경우 기 발생된 균열을 통한 우수유입에 의해 발생한 손상이며, 손상의 진전은 없는 것으로 확인되었으나, 내구성 확보를 위한 보수가 필요하다.

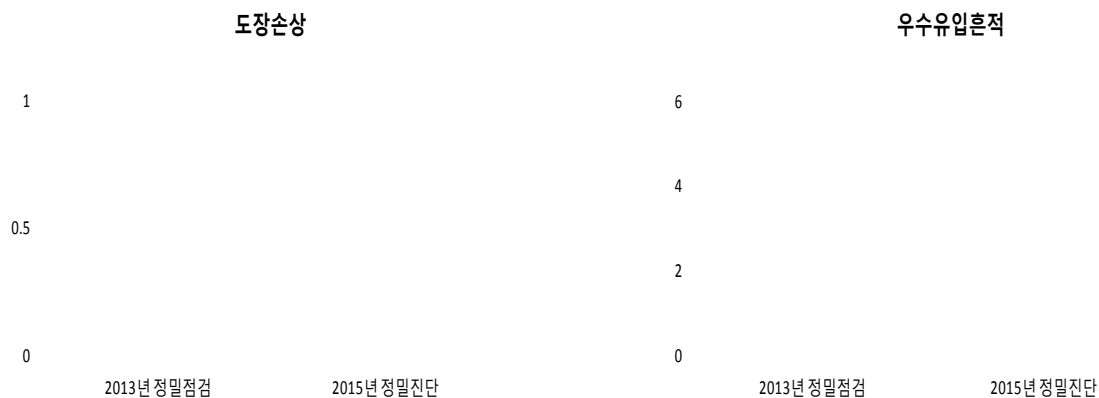
【그림 3.2.2】 강박스 거더 내부 기 점검 결과 비교(대구)

- 기 점검 이후 도장손상과 우수유입흔적이 일부 추가 확인되었다.

| 구 분 | 2013년 정밀점검 | 2015년 정밀진단 | 비 고 |
|---|---|---|---|
| 도장손상(m <sup>2</sup> ) | 0.14 | 0.45 | |
| 우수유입흔적(m <sup>2</sup> ) | - | 4.0 | |

- 하부플랜지에 발생한 우수유입의 경우 현장이음부를 통해 발생한 손상으로 강재의 부식을 유발할 수 있으므로 현장이음부 쉐링과 병행하여 보수를 실시하는 것이 필요하다.
- 상부플랜지에 발생한 도장손상은 내구성 확보를 위한 보수가 필요하다.

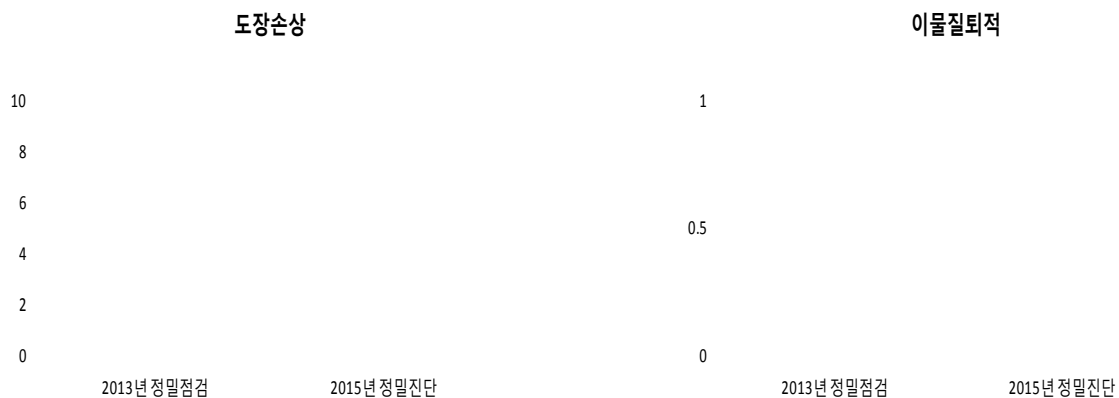
【그림 3.2.3】 강박스 거더 외부 기 점검 결과 비교(대구)

- 기 점검 이후 도장손상과 이물질퇴적이 일부 추가 확인되었다.

| 구 분 | 2013년 정밀점검 | 2015년 정밀진단 | 비 고 |
|---|---|---|---|
| 도장손상(m <sup>2</sup> ) | 0.22 | 7.38 | |
| 이물질퇴적(m <sup>2</sup> ) | - | 0.5 | |

- 하부플랜지에 발생한 국부적인 도장손상은 구조물의 안전성에 문제는 없는 것으로 판단되나, 내구성 확보 차원의 보수가 필요하다.

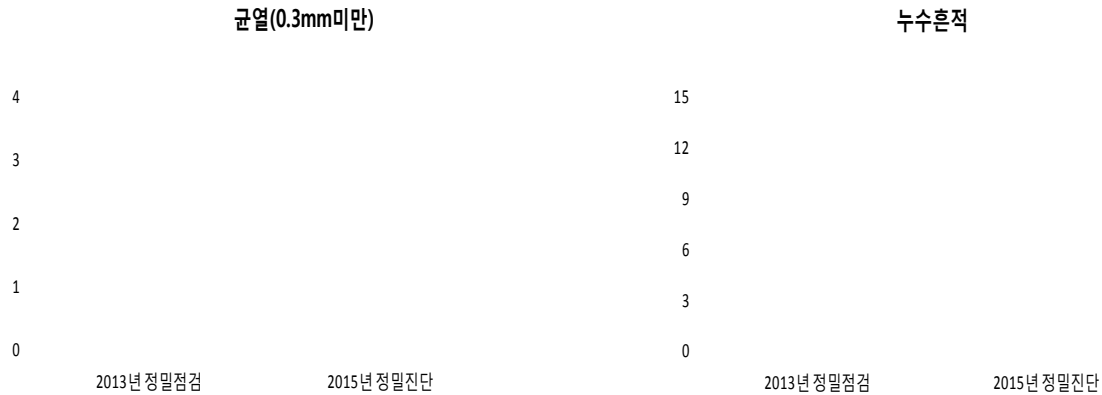
【그림 3.2.5】 교대 기 점검 결과 비교(대구)

- 기 점검 이후 균열과 누수흔적이 일부 추가 조사되었다.

| 구 분 | 2013년 정밀점검 | 2015년 정밀진단 | 비 고 |
|---|---|---|---|
| 균열(0.3mm 미만), (m) | 3.0 | 4.5 | |
| 균열(0.3mm 이상), (m) | 2.5 | 3.0 | |
| 누수흔적(m <sup>2</sup> ) | 4.09 | 6.34 | |
| 체수(m <sup>3</sup> ) | 9.0 | 9.0 | |

- 교대 중분대 및 신축이음부를 통한 누수 및 체수는 방치할 경우 콘크리트 열화 및 교량받침의 부식과 같은 2차 손상을 유발시킬 수 있으므로 보수조치가 필요하다.
- 교대 벽체 및 날개벽에 발생한 균열의 경우 구조물의 안전성에 문제는 없는 것으로 판단되나, 내구성 확보 차원의 보수가 필요하다.

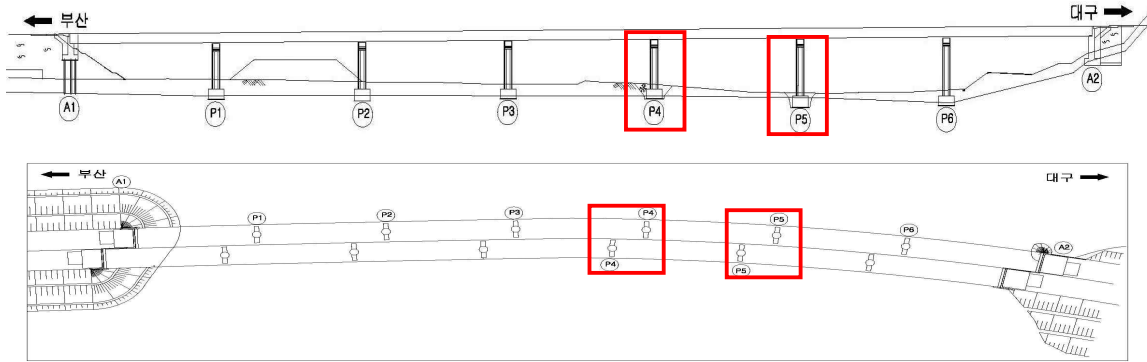
【그림 3.2.6】 교각 수중부 조사 위치도(대구)

- 삼성1교(대구)는 남천을 횡단하고 있으며 수중부 교각(P4, P5)에 대한 외관조사 및 깊이 측정을 실시하였다.
- 수중부 교각의 외관상태는 파손이나 기초 세굴 등이 없는 양호한 상태로 조사되었으며, 수심은 P4의 경우 0.35m, P5의 경우 0.15~0.45m로 측정되었다.

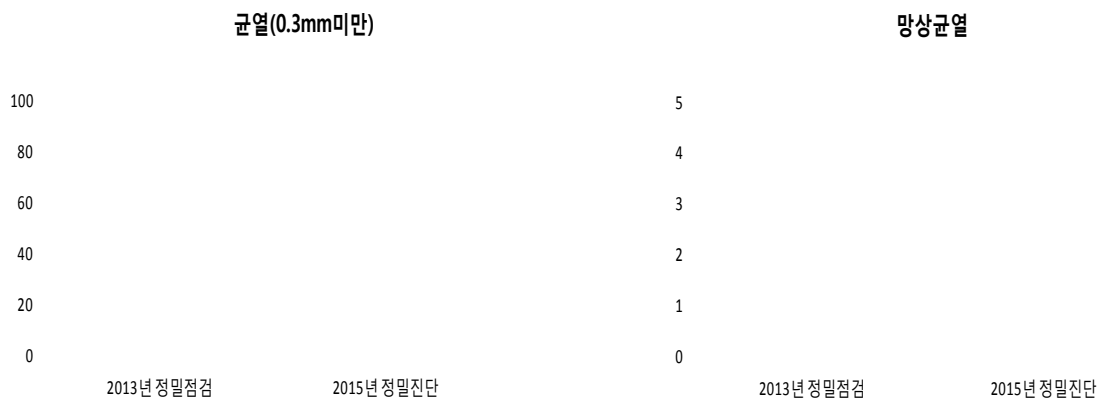
【그림 3.2.7】 교각 기 점검 결과 비교(대구)

- 기 점검 결과를 토대로 손상을 비교한 결과, 기 발생된 손상은 보수가 실시된 것으로 확인되었으나, 미보수된 균열 및 망상균열이 일부 조사되었다.

| 구 분 | 2013년 정밀점검 | 2015년 정밀진단 | 비 고 |
|---|---|---|---|
| 균열 (0.3mm 미만), (m) | 43.3 | 69.1 | |
| 망상균열(m <sup>2</sup> ) | - | 3.0 | |
| 누수흔적(m <sup>2</sup> ) | 1.65 | 0.4 | |

- 조사된 균열들은 균열의 패턴, 발생위치 등을 고려해 볼 때, 외력에 의해 발생된 균열이 아닌 시공초기 건조수축 및 공용연수 경과에 의한 노후화 등에 의해 발생된 비구조적인 균열로 판단된다.
- 기 발생한 손상은 구조물의 안전성에 문제는 없는 것으로 판단되나, 내구성 확보 차원에서 보수조치를 실시하는 것이 바람직하다.

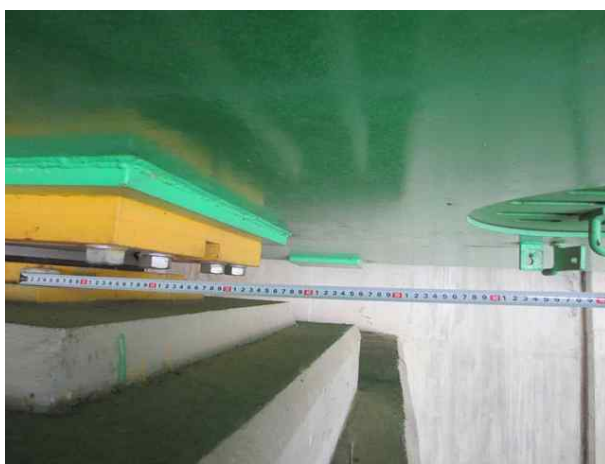
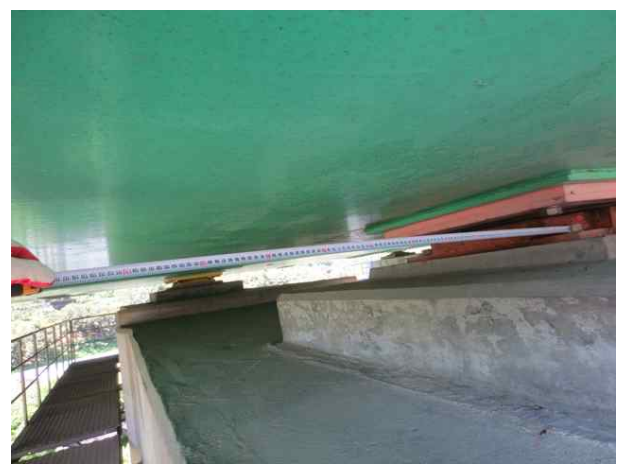
【사진 3.2.15】 연단거리 측정 전경(대구)

- 연단거리 측정 결과, 실측 연단거리가 계산 연단거리를 상회하고 있는 것으로 측정되어 시방규정을 만족하고 있는 것으로 검토되었다.

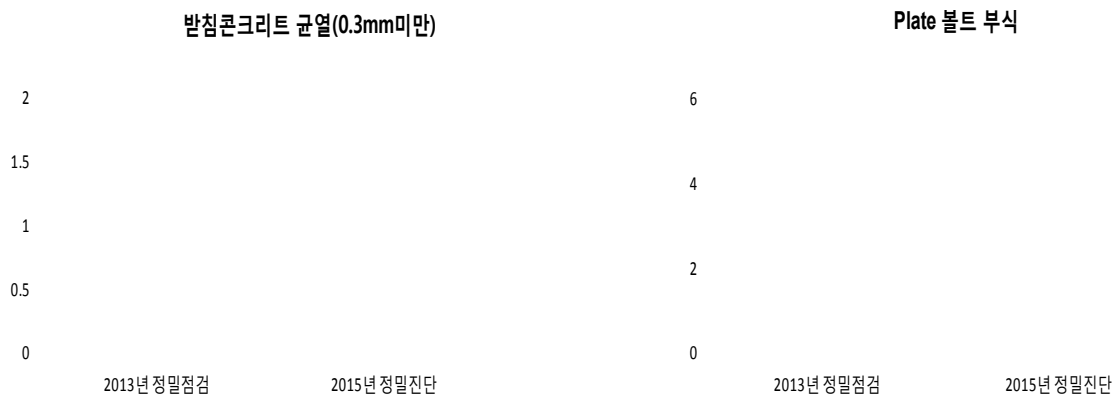
【그림 3.2.10】 교량받침 기 점검 결과 비교(대구)

- 기 점검 결과를 토대로 손상의 진전 여부를 검토한 결과, 경미한 손상이 일부 추가 조사 되었으며, 기 발생된 손상의 진전은 없는 것으로 확인되었다.

| 구 분 | 2013년 정밀점검 | 2015년 정밀진단 | 비 고 |
|---|---|---|---|
| 받침콘크리트균열<br>(0.3mm 미만), (m) | 0.8 | 1.4 | |
| Plate 볼트 부식(개소) | - | 4 | |
| 도장박리(m <sup>2</sup> ) | - | 0.08 | |

- 삼성1교(대구)의 교량받침은 온도변화에 따른 신장 및 수축 시 여유량을 확보하고 있는 것으로 확인되어 가동상태는 양호한 것으로 판단된다.
- 받침콘크리트에 발생된 균열과 플레이트 도장박리 및 부식 등은 시공초기 건조수축 및 공용년수 경과에 의한 노후화 등에 의해 발생된 것으로 판단되며, 내구성 확보 차원의 보수가 필요하다.

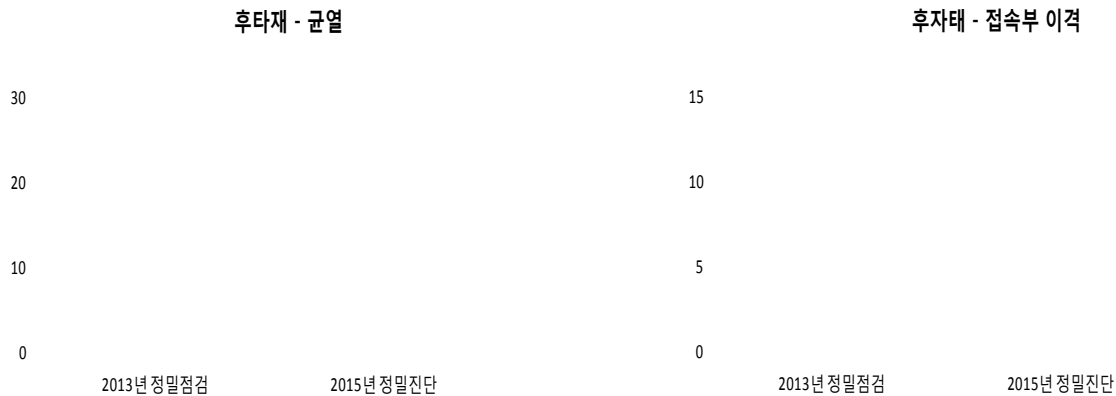
【그림 3.2.11】 신축이음장치 기 점검 결과 비교(대구)

- 기 점검 결과를 토대로 손상의 변화 여부를 검토한 결과, 주기적인 유지관리로 본체 이물질 퇴적은 정비가 된 상태이며, 후타재의 균열은 손상의 진전은 없었으나, 접속부의 이격이 추가 조사되었다.

| 구 분 | | 2013년 정밀점검 | 2015년 정밀진단 | 비 고 |
|---|---|---|---|---|
| | 접속부 이격(m) | - | 10.0 | |
| | 균열(m) | 20.2 | 20.2 | |

- 삼성1교(대구)의 신축이음부는 온도변화에 따른 수축 및 신장 시 여유량을 확보하고 있는 것으로 확인되어 신축거동상태는 양호한 것으로 판단된다.
- 신축이음 후타재 균열은 시공초기 건조수축 및 마감불량 등의 원인에 의해 발생한 손상으로 판단되며, 내구성 확보 차원의 보수가 필요하다.
- 후타재 접속부 이격은 통행차량의 주행성을 저해하는 정도의 손상은 아닌 것으로 조사된 바, 진전 여부에 대한 지속적인 주의관찰 후 대책을 수립하는 것이 바람직하다.

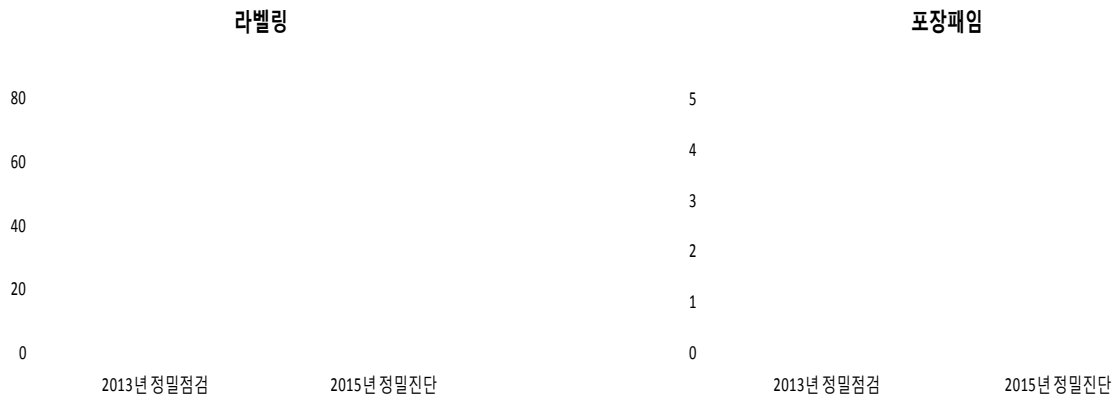
【그림 3.2.12】 교면포장 기 점검 결과 비교(대구)

- 기 점검 결과를 토대로 손상의 변화 여부를 검토한 결과, 포트홀에 대해 일부 보수를 실시한 상태이며 기 발생한 손상의 진전은 없는 상태이나, 라벨링과 패임 등이 추가로 확인되었다.

| 구 분 | 2013년 정밀점검 | 2015년 정밀진단 | 비 고 |
|---|---|---|---|
| 포트홀(㎡) | 1.88 | 0.01 | |
| 포장패임(㎡) | 0.02 | 2.49 | |

- 라벨링은 포장면의 노후화에 의해 발생하는 손상으로 조사 당시 세립 골재만 탈리되어 있는 경미한 상태로 확인되었다. 현재, 라벨링이 주행차량에 미치는 영향은 없는 상태로 판단되어 보수조치는 필요하지 않은 상태이며, 지속적인 주의관찰 후 노후화가 더욱 진전되어 굵은 골재가 탈리될 시점에는 보수를 실시해야 할 것으로 판단된다.
- 패임 및 포트홀은 현재 손상의 정도는 경미하나, 제설 및 우수 유입 등에 의해 손상 규모가 확대될 수 있으므로 보수조치가 필요하다.

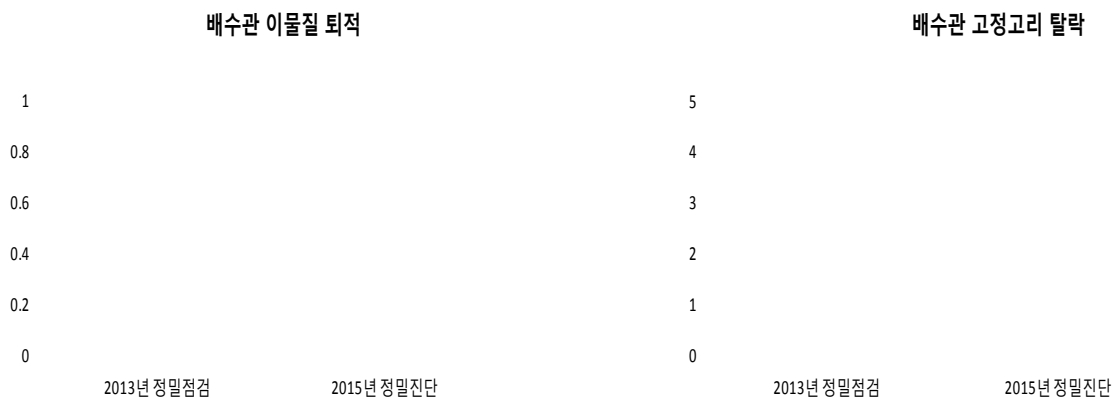
【그림 3.2.13】 배수시설 기 점검 결과 비교(대구)

- 기 점검 이후 기 발생한 손상은 진전이 없는 것으로 확인되었으나, 배수관 상부의 이물질(폐콘크리트) 퇴적이 추가 조사되었다.

| 구 분 | 2013년 정밀점검 | 2015년 정밀진단 | 비 고 |
|---|---|---|---|
| 배수관 고정고리 탈락(개소) | 3 | 3 | |
| 유도배수관 길이부족(개소) | 3 | 3 | |

- 삼성1교(대구)의 배수시설은 체수 등의 손상이 없는 상태로 배수시설의 기능상태는 양호한 것으로 판단되나, 사용성 확보 측면에서 조사된 손상들에 대해서는 조치를 실시하는 것이 바람직하다.
- 특히, 신축이음 하부에 설치된 유도배수관의 길이부족은 하부구조에 체수를 유발하여 콘크리트 열화 및 강재부식의 원인이 되므로 조치가 필요하다.

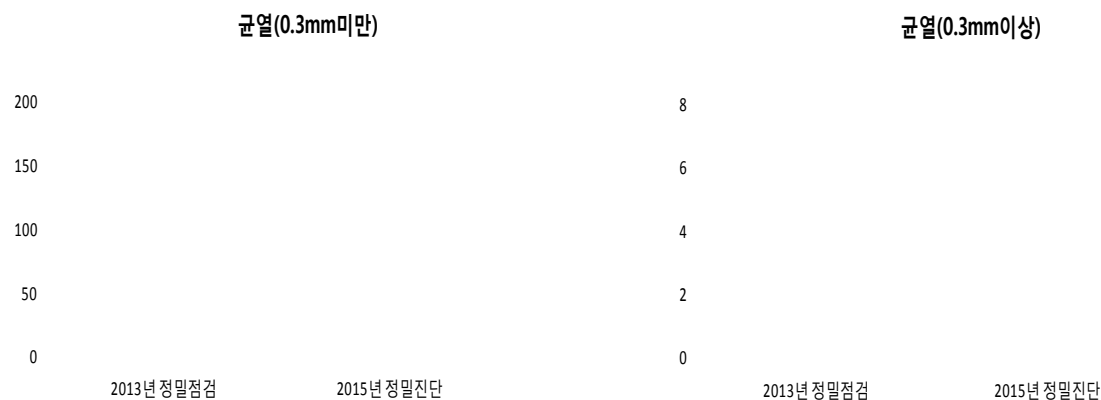
【그림 3.2.14】 난간 및 연석 기 점검 결과 비교(대구)

- 기 점검 이후 균열 및 균열부 백태 등의 손상이 다수 추가 조사되었으며, 기존 손상의 진전은 없는 것으로 확인되었다.

| 구 분 | 2013년 정밀점검 | 2015년 정밀진단 | 비 고 |
|---|---|---|---|
| 균열 (0.3mm 미만), (m) | 161.4 | 180.5 | |
| 균열 (0.3mm 이상), (m) | - | 6.4 | |
| 균열부 백태(m <sup>2</sup> ) | 0.9 | 1.01 | |
| 파손(m <sup>2</sup> ) | 0.11 | 0.14 | |
| 텔리네이트 손상(개소) | - | 3 | |

- 방호벽에 발생한 균열 및 균열부 백태는 시공초기 건조수축 및 우수유입에 의한 비구조적인 손상으로 판단된다.
- 조사된 손상들은 방호벽의 사용성을 저하시킬 만한 정도는 아닌 것으로 판단되나, 미관 및 내구성 확보 차원의 보수가 필요하다.

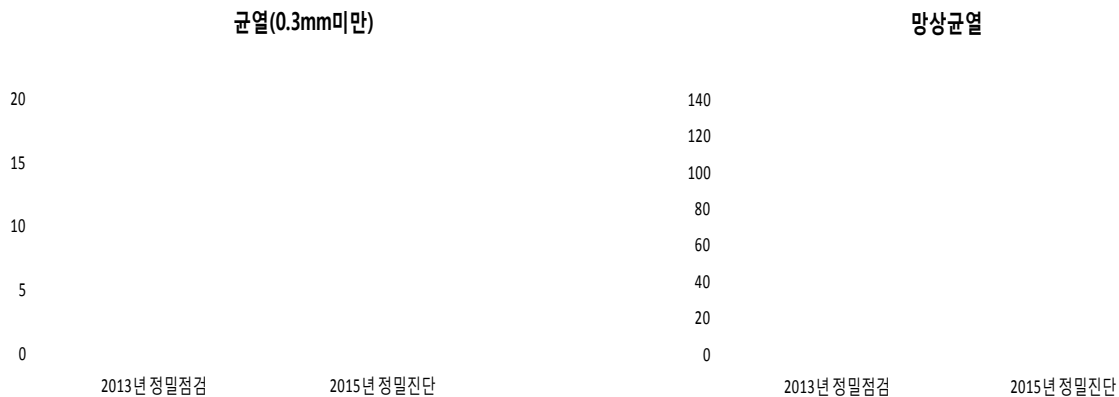
【그림 3.3.1】 바닥판 하면 기 점검 결과 비교(부산)

- 기 발생된 손상의 진전은 없는 상태이나, 균열 및 망상균열, 균열부 백태, 콘크리트 박락 등이 추가로 조사되었다.

| 구 분 | 2013년 정밀점검 | 2015년 정밀진단 | 비 고 |
|---|---|---|---|
| 균열 (0.3mm 미만), (m) | - | 13.0 | |
| 망상균열(m <sup>2</sup> ) | - | 111.5 | |
| 균열부 백태(m <sup>2</sup> ) | 1.25 | 2.28 | |
| 박락(m <sup>2</sup> ) | - | 0.17 | |

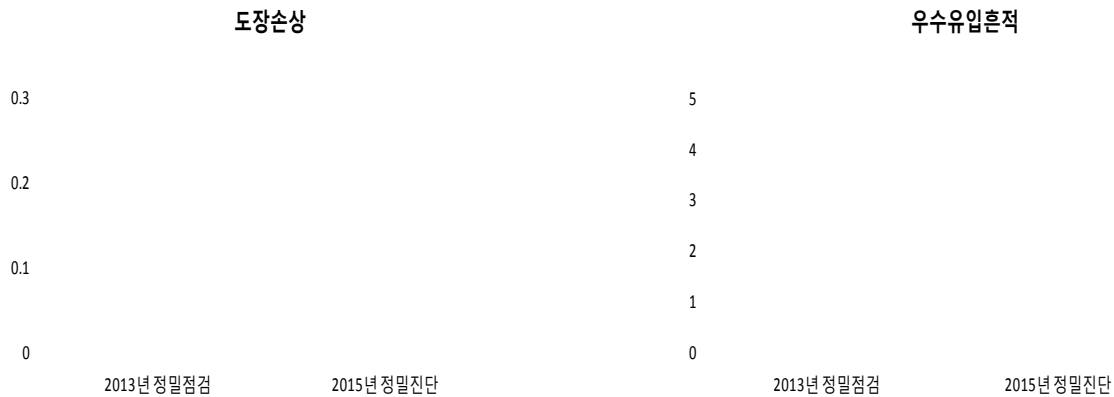
【그림 3.3.2】 강박스 거더 내부 기 점검 결과 비교(부산)

| 구 분 | 2013년 정밀점검 | 2015년 정밀진단 | 비 고 |
|---|---|---|---|
| 도장손상(m <sup>2</sup> ) | 0.11 | 0.2 | |
| 우수유입흔적(m <sup>2</sup> ) | - | 3.06 | |

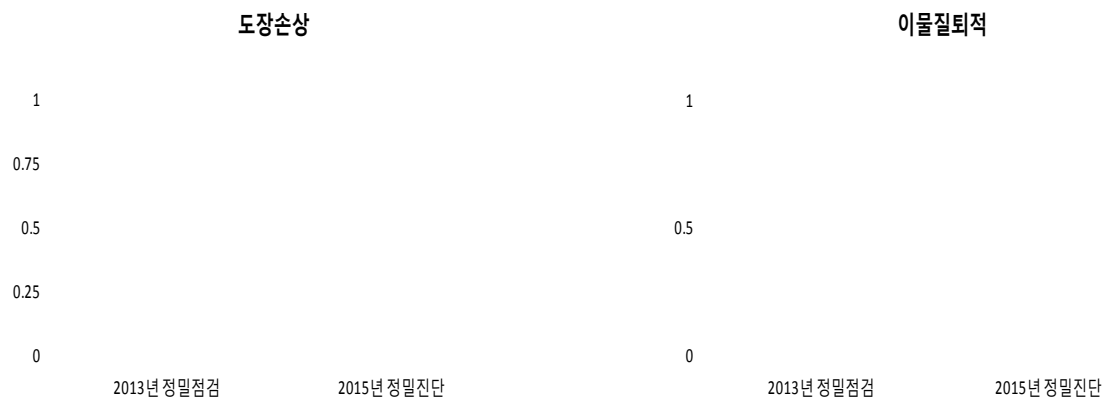
【그림 3.3.3】 강박스 거더 외부 기 점검 결과 비교(부산)

| 구 분 | 2013년 정밀점검 | 2015년 정밀진단 | 비 고 |
|---|---|---|---|
| 도장손상(m <sup>2</sup> ) | 0.26 | 0.75 | |
| 이물질퇴적(m <sup>2</sup> ) | - | 0.4 | |

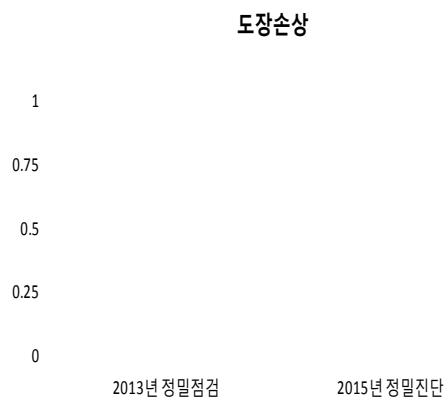
【그림 3.3.4】 가로보 및 세로보 기 점검 결과 비교(부산)

| 구 분 | 2013년 정밀점검 | 2015년 정밀진단 | 비 고 |
|---|---|---|---|
| 도장손상(㎡) | 0.23 | 0.61 | |

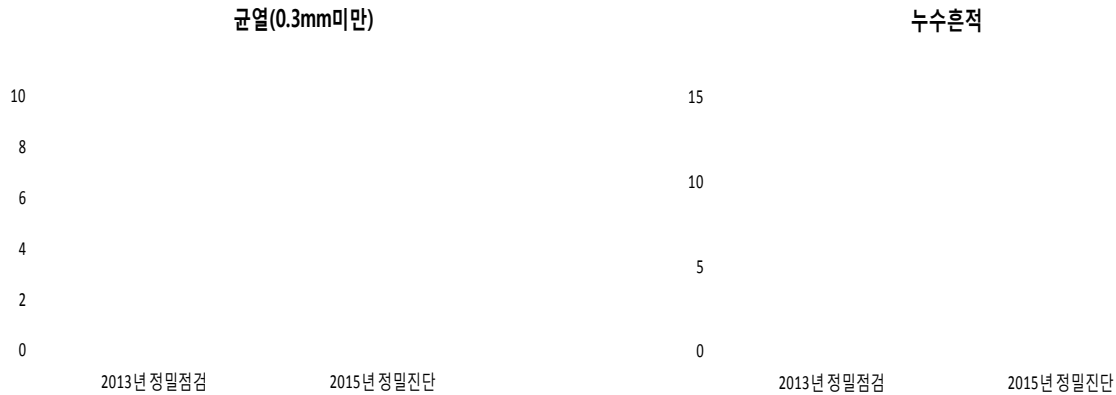
【그림 3.3.5】 교대 기 점검 결과 비교(부산)

| 구 분 | 2013년 정밀점검 | 2015년 정밀진단 | 비 고 |
|---|---|---|---|
| 누수흔적(m <sup>2</sup> ) | 2.4 | 10.5 | |
| 채수(m <sup>3</sup> ) | 0.25 | - | |

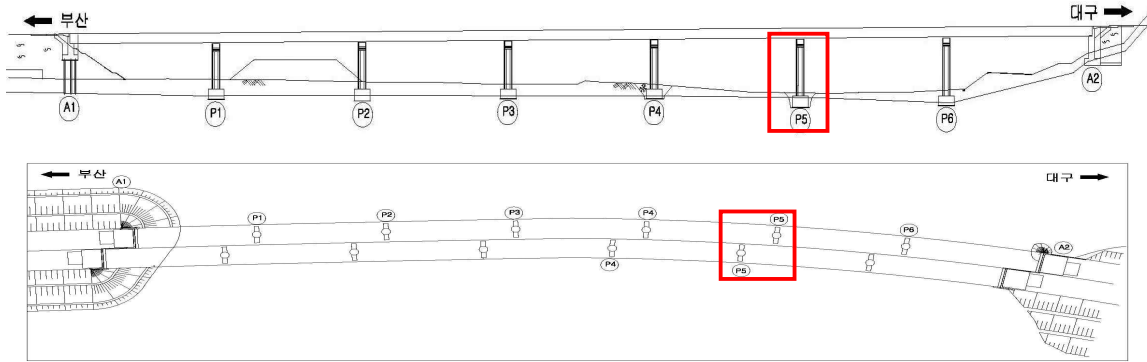
【그림 3.3.6】 교각 수중부 조사 위치도(부산)

- 삼성1교(부산)는 남천을 횡단하고 있으며 수중부 교각(P5)에 대한 외관조사 및 깊이측정을 실시하였다.
- 수중부 교각의 외관상태는 파손이나 기초 세굴 등이 없는 양호한 상태로 조사되었으며, 수심은 0.10~0.25m로 측정되었다.

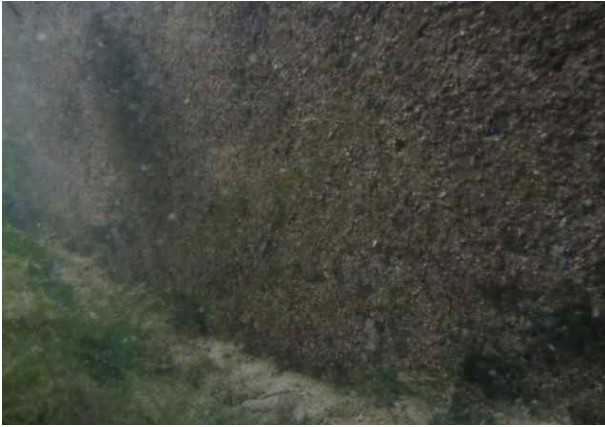
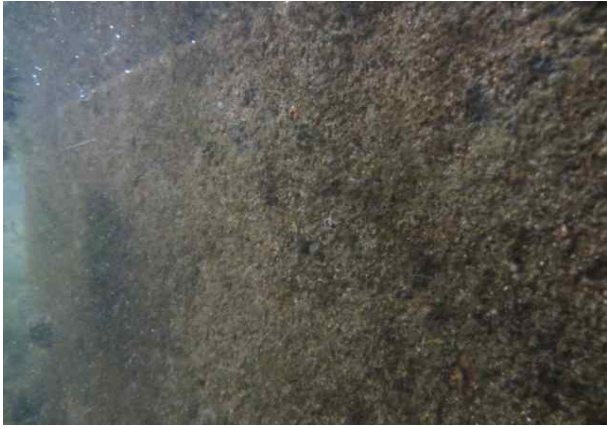
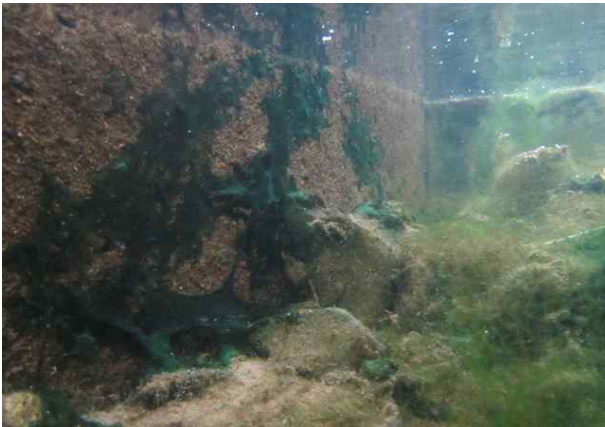
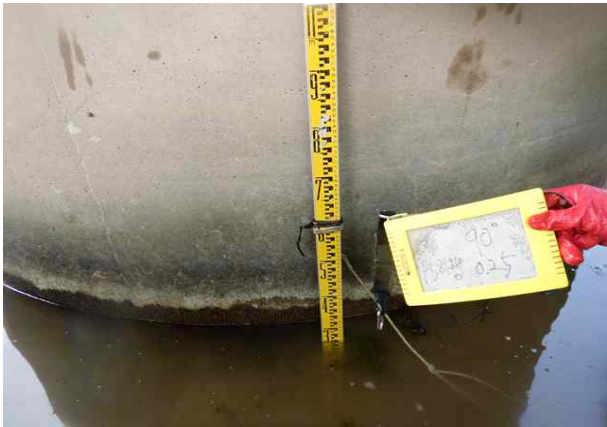
【사진 3.3.12】 교각 수중부 조사 현황(부산)

| 수중부 교각 외관(P5) | 수중부 교각 외관(P5) |
| 수중부 교각 외관(P5) | 수심측정: 0.25m(P5) |

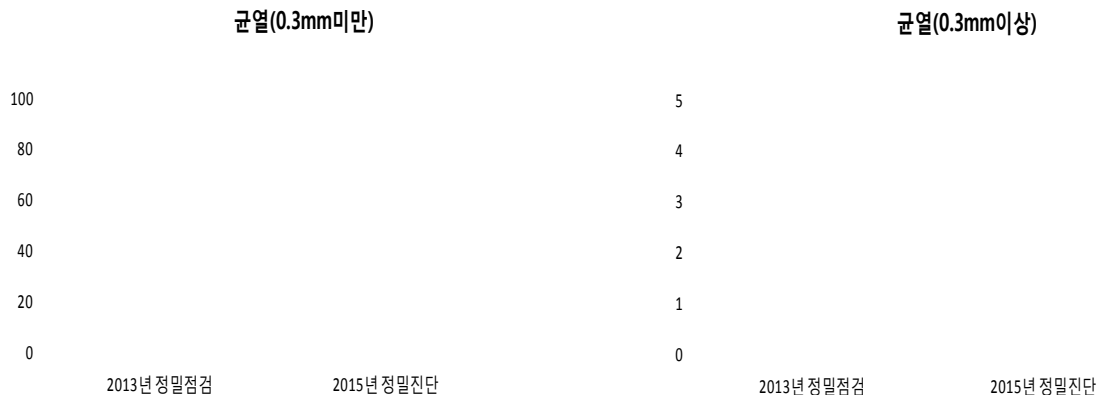
【그림 3.3.7】 교각 기 점검 결과 비교(부산)

- 기 점검 결과를 토대로 손상을 비교한 결과, 기 발생된 손상은 보수가 실시된 것으로 확인되었으나, 미보수된 균열 및 망상균열과 백태, 체수 등이 일부 조사되었다.

| 구 분 | 2013년 정밀점검 | 2015년 정밀진단 | 비 고 |
|---|---|---|---|
| 균열 (0.3mm 미만), (m) | 6.5 | 70.0 | |
| 균열 (0.3mm 이상), (m) | 2.0 | 3.0 | |
| 망상균열(m <sup>2</sup> ) | 15.0 | 17.0 | |
| 백태(m <sup>2</sup> ) | 0.01 | 0.01 | |
| 체수(m <sup>2</sup> ) | - | 2.0 | |

- 조사된 균열들은 균열의 패턴, 발생위치 등을 고려해 볼 때, 외력에 의해 발생된 균열이 아닌 시공초기 건조수축 및 공용년수 경과에 의한 노후화 등에 의해 발생된 비구조적인 균열로 판단된다.
- 기 발생한 손상은 구조물의 안전성에 문제는 없는 것으로 판단되나, 내구성 확보 차원에서 보수조치를 실시하는 것이 바람직하다.

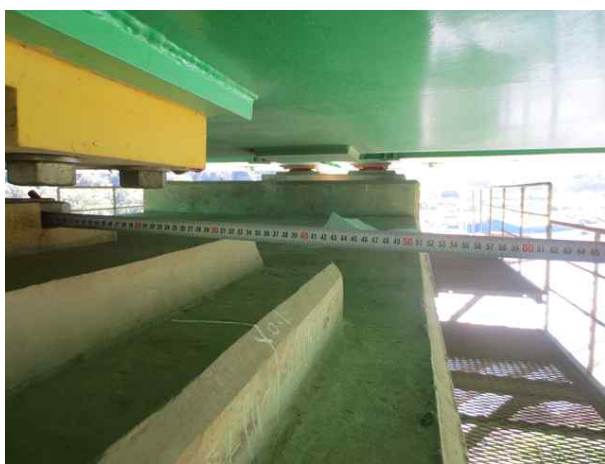
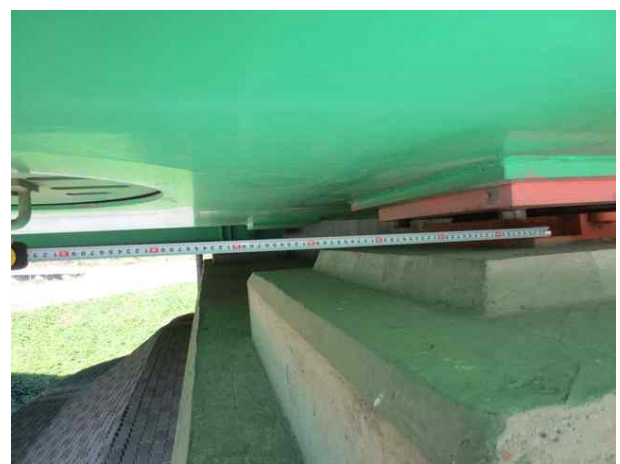
【사진 3.3.15】 연단거리 측정 전경(부산)

- 연단거리 측정 결과, 실측 연단거리가 계산 연단거리를 상회하고 있는 것으로 측정되어 시방규정을 만족하고 있는 것으로 검토되었다.

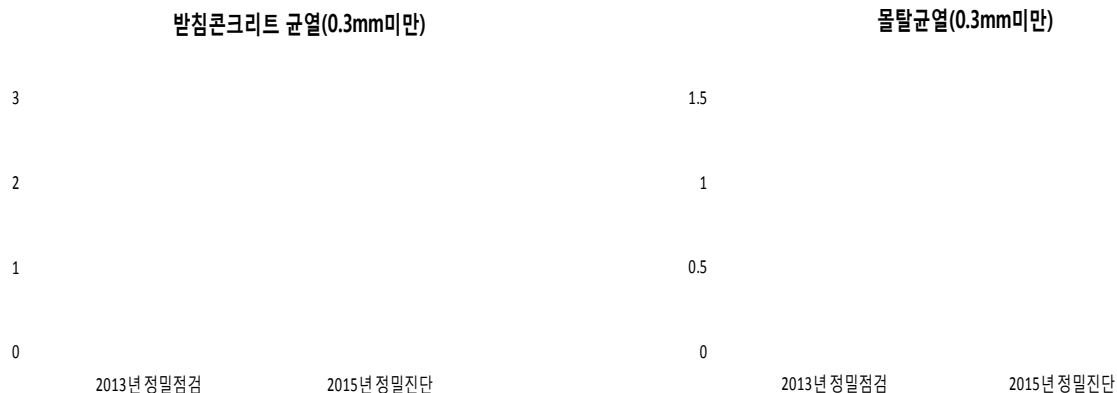
【그림 3.3.10】 교량받침 기 점검 결과 비교(부산)

- 기 점검 결과를 토대로 손상의 진전 여부를 검토한 결과, 무수축물탈에 발생된 균열에 대해 일부 보수되었으며 보수상태는 양호한 것으로 확인되었다.
- 폭 0.3mm 미만의 받침콘크리트 균열과 도장박리 등의 손상이 일부 추가 조사되었으며, 기 발생된 손상의 진전은 없는 것으로 확인되었다.

| 구 분 | 2013년 정밀점검 | 2015년 정밀진단 | 비 고 |
|---|---|---|---|
| 받침콘크리트균열<br>(0.3mm 미만), (m) | - | 2.0 | |
| 물탈균열<br>(0.3mm 미만), (m) | 0.9 | 0.5 | |
| 도장박리(m <sup>2</sup> ) | - | 0.3 | |

- 삼성1교(부산)의 교량받침은 온도변화에 따른 신장 및 수축 시 가동여유량을 확보하고 있는 것으로 확인되어 가동상태는 양호한 것으로 판단된다.
- 받침콘크리트와 무수축물탈에 발생된 균열과 플레이트 도장박리 및 부식 등은 시공초기 건조수축 및 공용년수 경과에 의한 노후화 등에 의해 발생된 것으로 판단되며, 내구성 확보 차원의 보수가 필요하다.

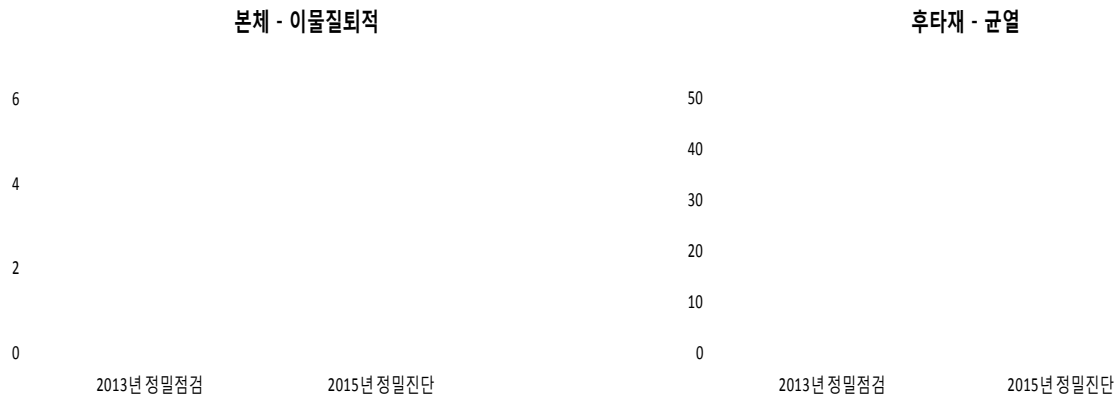
【그림 3.3.11】 신축이음장치 기 점검 결과 비교(부산)

- 기 점검 결과를 토대로 손상의 변화 여부를 검토한 결과, 기 발생된 손상의 진전이나 추가 발생된 손상은 없는 것으로 조사되었다.

| 구 분 | | 2013년 정밀점검 | 2015년 정밀진단 | 비 고 |
|---|---|---|---|---|
| 본체 | 이물질퇴적(m) | 4.5 | 4.5 | |
| 후타재 | 균열(m) | 39.2 | 39.2 | |

- 삼성1교(부산)의 신축이음부는 온도변화에 따른 수축 및 신장 시 여유량을 확보하고 있는 것으로 확인되어 신축거동상태는 양호한 것으로 판단된다.
- 신축이음 후타재 균열은 시공초기 건조수축 및 마감불량 등의 원인에 의해 발생한 손상으로 판단되며, 내구성 확보 차원의 보수가 필요하다.
- 본체 이물질퇴적의 경우 정기적인 정비를 통한 유지관리 시 신축이음 가동에 큰 문제는 없는 것으로 판단된다.

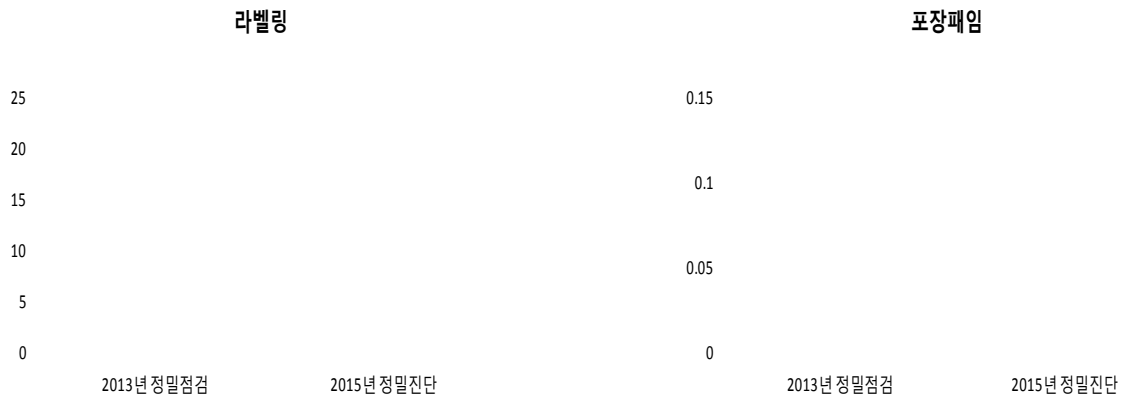
【그림 3.3.12】 교면포장 기 점검 결과 비교(부산)

- 기 점검 결과를 토대로 손상의 변화 여부를 검토한 결과, 포트홀에 대해 보수를 실시한 상태이며 기 발생한 손상의 진전은 없는 상태이나, 라벨링과 패임 등이 추가로 확인되었다.

| 구 분 | 2013년 정밀점검 | 2015년 정밀진단 | 비 고 |
|---|---|---|---|
| 포트홀(㎡) | 0.58 | - | |
| 포장패임(㎡) | 0.02 | 0.09 | |

- 현재 발생한 라벨링, 패임의 경우 통행차량의 주행성 저하를 유발하는 정도의 손상은 아닌 것으로 판단되는 바, 진전 여부에 대한 지속적인 주의관찰 후 장기적인 대책을 수립하는 것이 바람직하다.

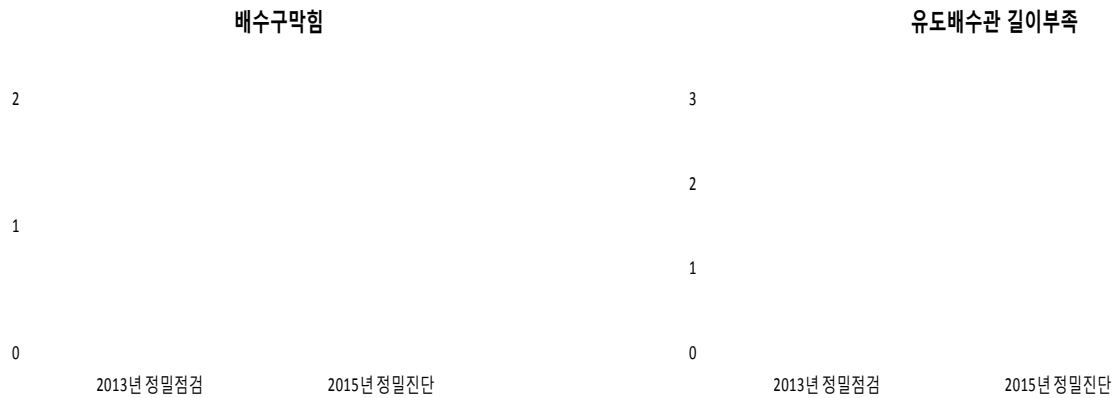
【그림 3.3.13】 배수시설 기 점검 결과 비교(부산)

- 기 점검 이후 기 발생한 손상은 진전이 없는 것으로 확인되었다.

| 구 분 | 2013년 정밀점검 | 2015년 정밀진단 | 비 고 |
|---|---|---|---|
| 배수구 막힘(개소) | 1 | 1 | |
| 유도배수관 길이부족(개소) | 2 | 2 | |

- 삼성1교(부산)의 배수시설은 체수 등의 손상이 없는 상태로 배수시설의 기능상태는 양호한 것으로 판단되나, 사용성 확보 측면에서 조사된 손상들에 대해서는 조치를 실시하는 것이 바람직하다.
- 특히, 신축이음 하부에 설치된 유도배수관의 길이부족은 하부구조에 체수를 유발하여 콘크리트 열화 및 강재부식의 원인이 되므로 조치가 필요하다.

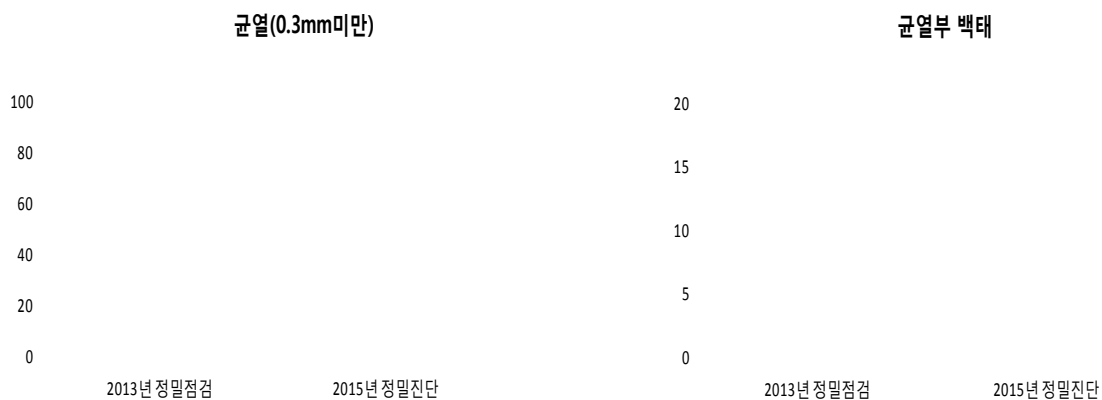
【그림 3.3.14】 난간 및 연석 기 점검 결과 비교(부산)

- 기 점검 이후 균열이 일부 보수되었으나 미보수된 균열과 균열부 백태 등의 손상이 다수 추가 조사되었으며, 기존 손상의 진전은 없는 것으로 확인되었다.

| 구 분 | 2013년 정밀점검 | 2015년 정밀진단 | 비 고 |
|---|---|---|---|
| 균열 (0.3mm 미만), (m) | 70.7 | 64.1 | |
| 균열부 백태(m <sup>2</sup> ) | 10.8 | 14.68 | |
| 파손(m <sup>2</sup> ) | 0.2 | 0.3 | |
| 텔리네이트 손상(개소) | - | 2 | |

- 방호벽에 발생한 균열 및 균열부 백태는 시공초기 건조수축 및 우수유입에 의한 비구조적인 손상으로 판단된다.
- 조사된 손상들은 방호벽의 사용성을 저하시킬 만한 정도는 아닌 것으로 판단되나, 미관 및 내구성 확보 차원의 보수가 필요하다.

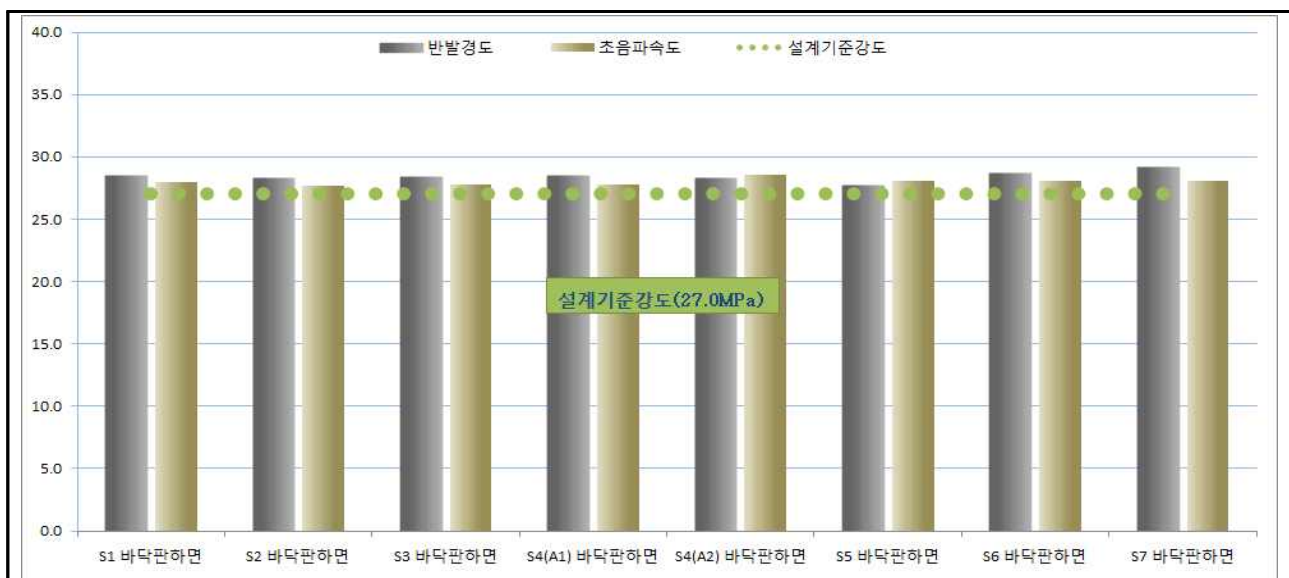
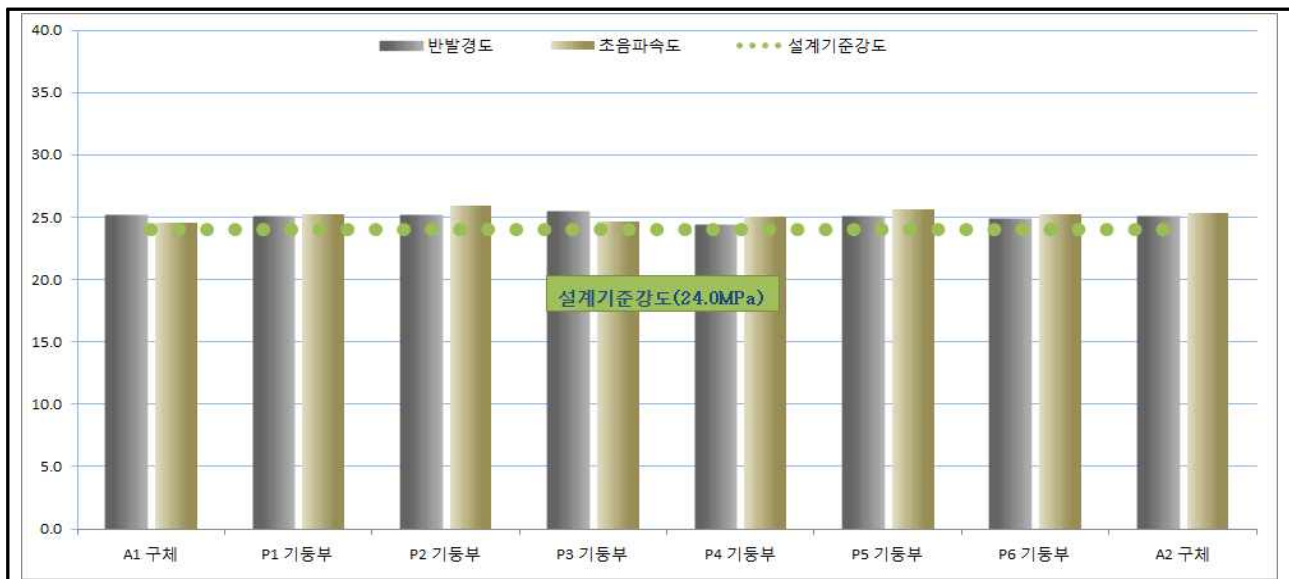
【그림 3.4.11】 상부구조 평균압축강도 추정결과(대구)

- 검토결과, 설계기준 대비 상부구조 : 102.6~108.1%, 하부구조 : 101.7~106.3%로 상·하부구조 모두 반발경도법에 의한 비파괴 추정강도는 모두 100%이상을 상회한 값이 측정되었다.
- 비파괴 추정식에 의해 평가된 강도는 설계기준강도의 100%이상을 만족하면 적정한 것으로 판단함(일본 국토개발기술연구센터)에 따라 전구간 강도가 설계강도에 100%이상으로 조사되어 상·하부구조의 콘크리트 강도는 양호한 것으로 판단된다.
- 따라서, 금회 시험을 실시한 삼성1교(대구) 상부구조 및 하부구조에 대한 콘크리트 강도는 공용년수 경과에 따른 강도 저하는 없는 것으로 판단된다.

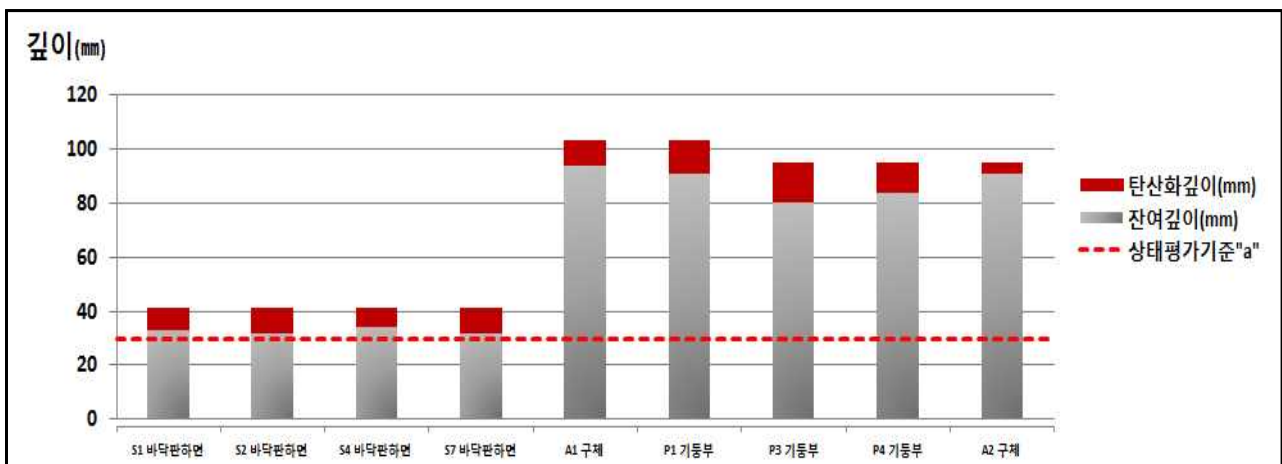
【그림 3.4.13】 탄산화 깊이 측정결과(대구)

| 시험위치 | | 탄산화<br>깊이<br>(mm) | 실측<br>피복두께<br>(mm) | 탄산화<br>잔여깊이<br>(mm) | 평가<br>결과 | 탄산화<br>속도계수<br>(A) | 잔존<br>수명<br>(년) | 비 고 |
|---|---|---|---|---|---|---|---|---|
| | P4 기둥부 | 11.0 | 95.0 | 84.0 | a | 3.48 | 735 | |
| | A2 구체 | 4.0 | 95.0 | 91.0 | a | 1.26 | 5,630 | |

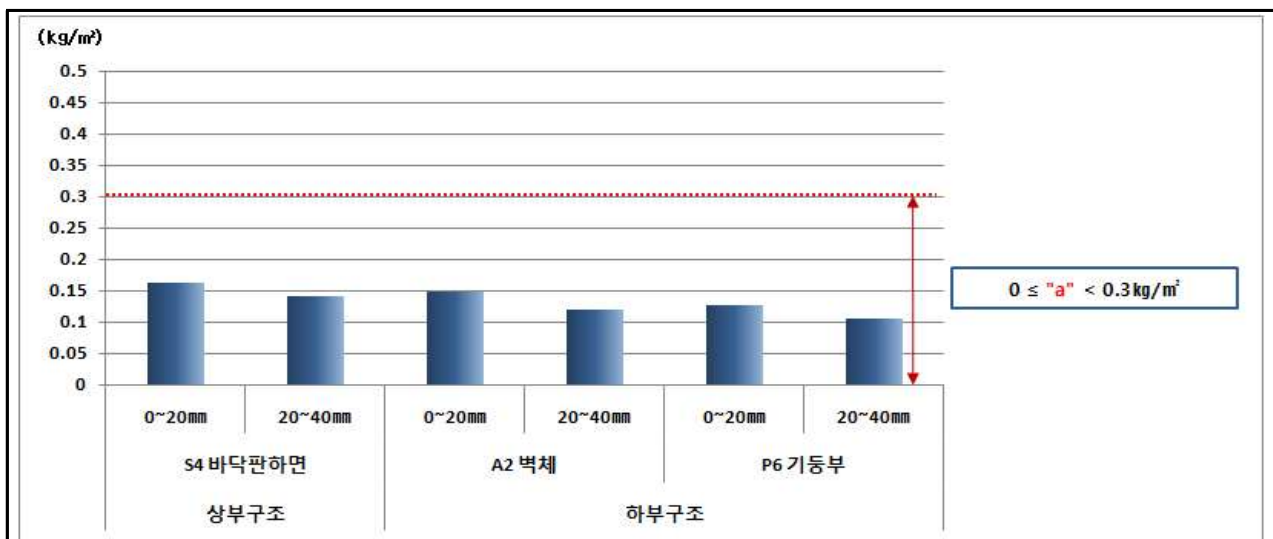
【그림 3.4.14】 염화물시험 측정결과(대구)

염화물함유량 시험은 총 3개소(상부구조 1개소, 하부구조 2개소)에서 깊이별 시험을 실시하였으며, 바닥판하면 및 하부구조는 “a” 로 평가되어 염화물에 의한 부식이 발생할 우려가 없다고 평가되었다.

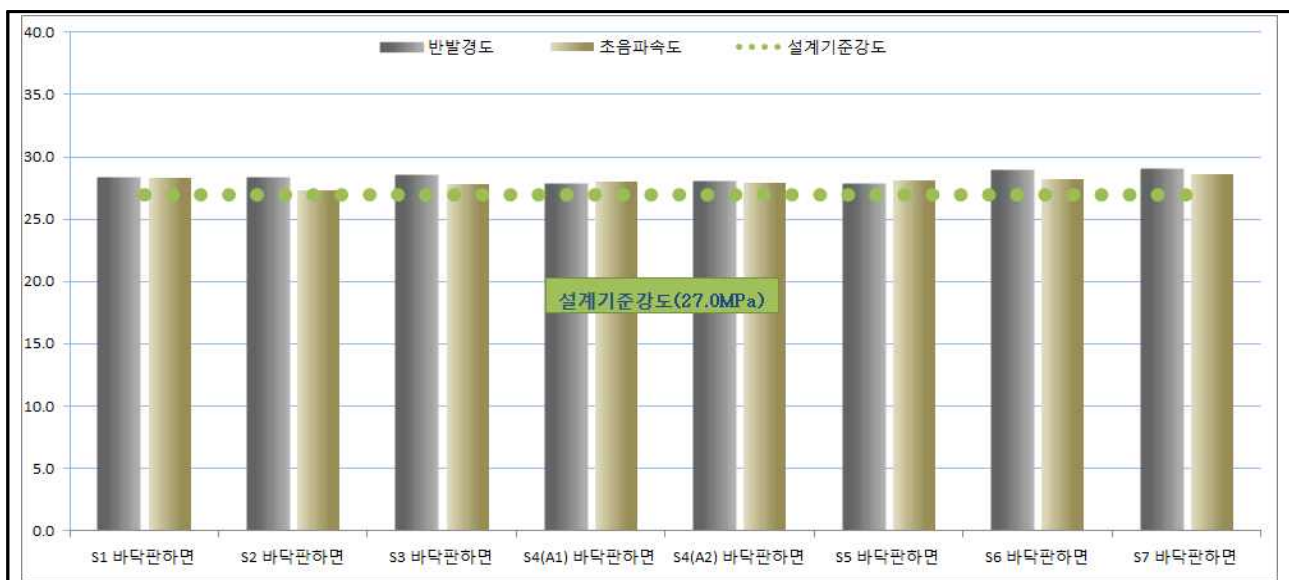
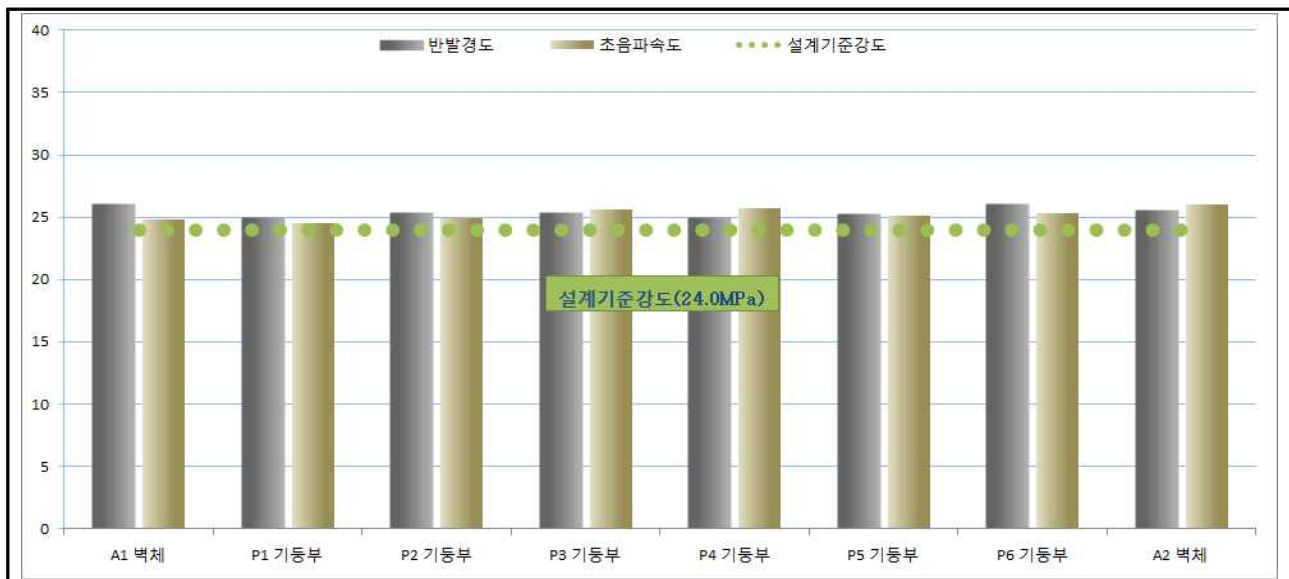
【그림 3.4.15】 상부구조 평균압축강도 추정결과(부산)

- 검토결과, 설계기준 대비 상부구조 : 103.0~107.4%, 하부구조 : 103.8~108.3%로 상·하부구조 모두 반발경도법에 의한 비파괴 추정강도는 모두 100% 이상을 상회한 값이 측정되었다.
- 비파괴 추정식에 의해 평가된 강도는 설계기준강도의 100%이상을 만족하면 적정한 것으로 판단함(일본 국토개발기술연구센터)에 따라 전구간 강도가 설계강도에 100%이상으로 조사되어 상·하부구조의 콘크리트 강도는 양호한 것으로 판단된다.
- 따라서, 금회 시험을 실시한 삼성1교(부산) 상부구조 및 하부구조에 대한 콘크리트 강도는 공용연수 경과에 따른 강도 저하는 없는 것으로 판단된다.

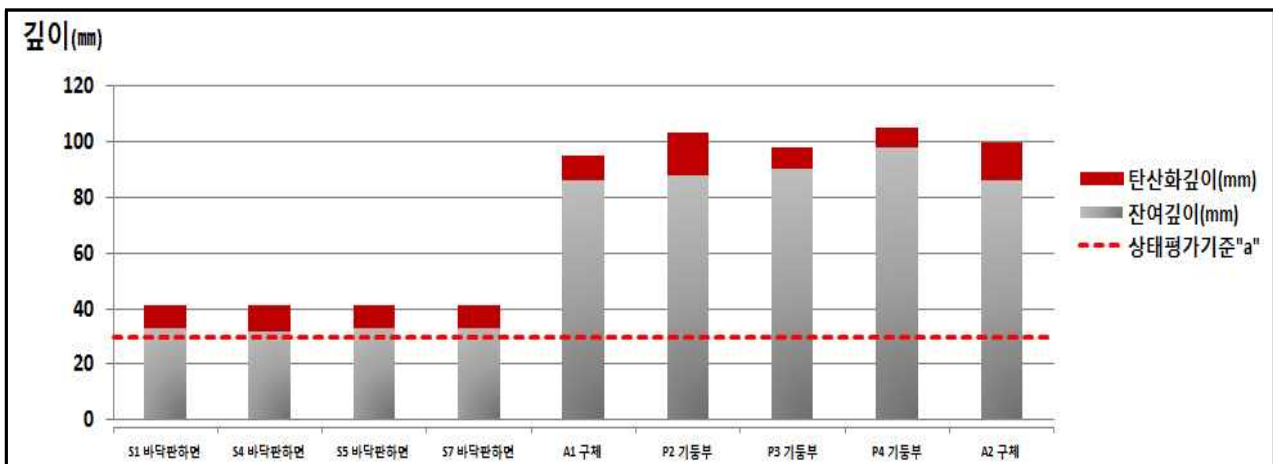
【그림 3.4.17】 탄산화 깊이 측정결과(부산)

| 시험위치 | | 탄산화<br>깊이<br>(mm) | 실측<br>피복두께<br>(mm) | 탄산화<br>잔여깊이<br>(mm) | 평가<br>결과 | 탄산화<br>속도계수<br>(A) | 잔존<br>수명<br>(년) | 비 고 |
|---|---|---|---|---|---|---|---|---|
| | P4 기둥부 | 7.0 | 105.0 | 98.0 | a | 2.21 | 2,240 | |
| | A2 벽체 | 14.0 | 100.0 | 86.0 | a | 4.43 | 500 | |

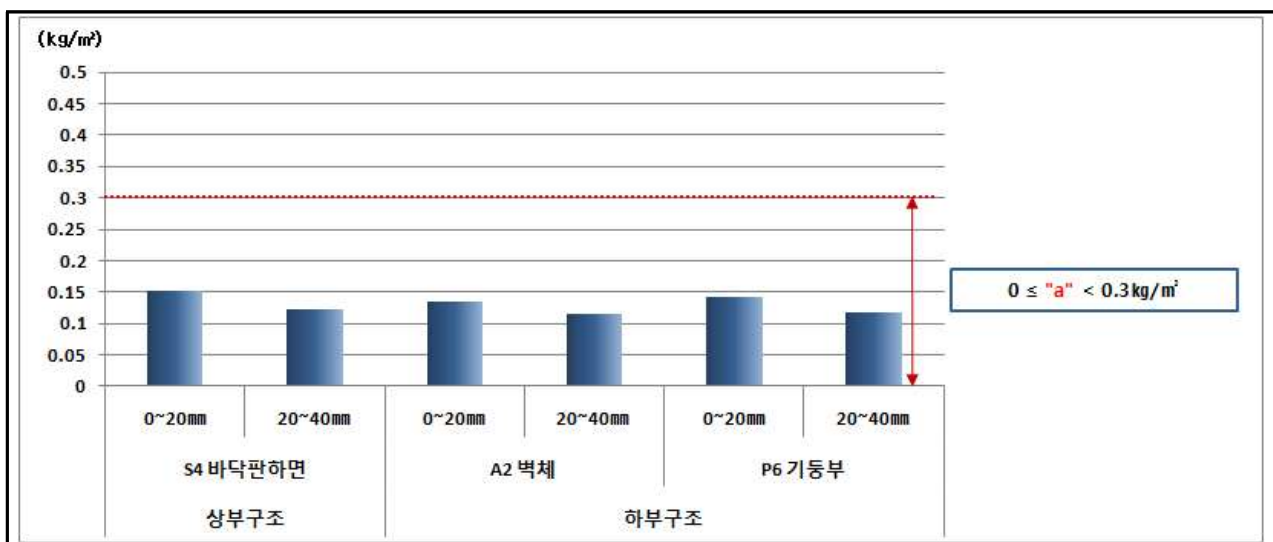
【그림 3.4.18】 염화물시험 측정결과(부산)

염화물함유량 시험은 총 3개소(상부구조 1개소, 하부구조 2개소)에서 깊이별 시험을 실시하였으며, 바닥판하면 및 하부구조는 “a”로 평가되어 염화물에 의한 부식이 발생할 우려가 없다고 평가되었다.

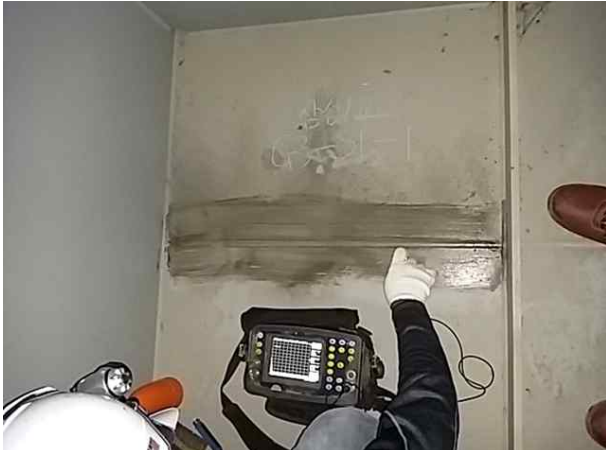
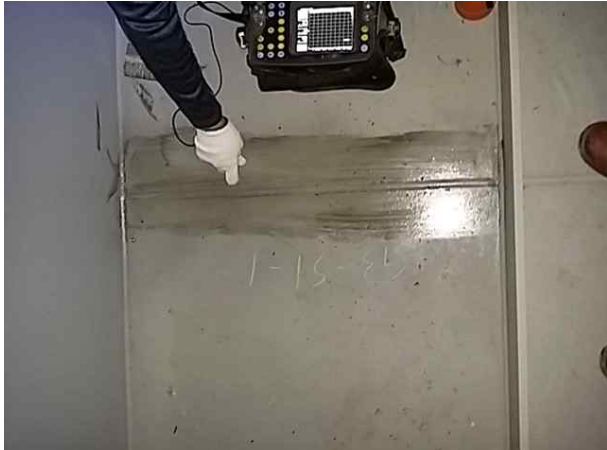
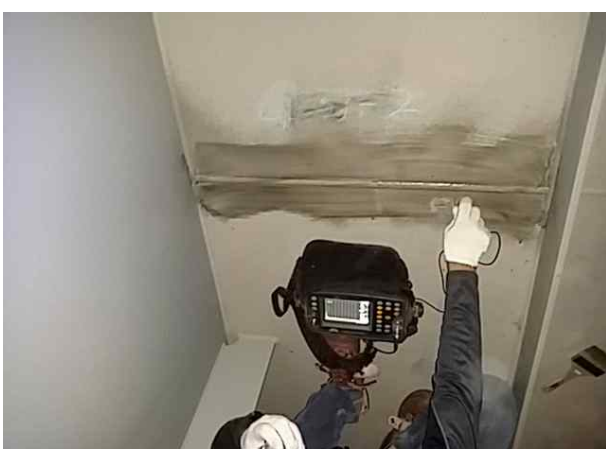
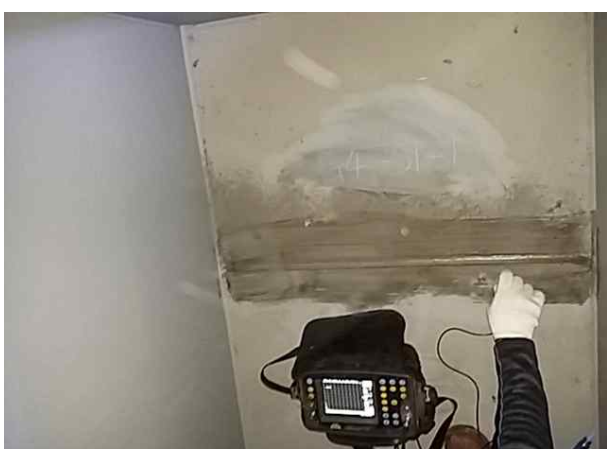
삼성1교(대구, 부산)는 약 10년 정도의 공용기간이 경과한 상태로 현재 강제 용접부에 문제가 될 만한 용접결함이 없는 양호한 상태로 조사되어 상기 언급한 과업지시서 및 세부지침에 따라 책임기술자의 판단하에 필렛용접구간의 시험은 실시하지 않았으며, 인장 및 교번구간의 맞대기이음부에 대해서 초음파탐상시험을 실시하였다. 각 부재별 강제 비파괴시험 현황은 다음과 같다.

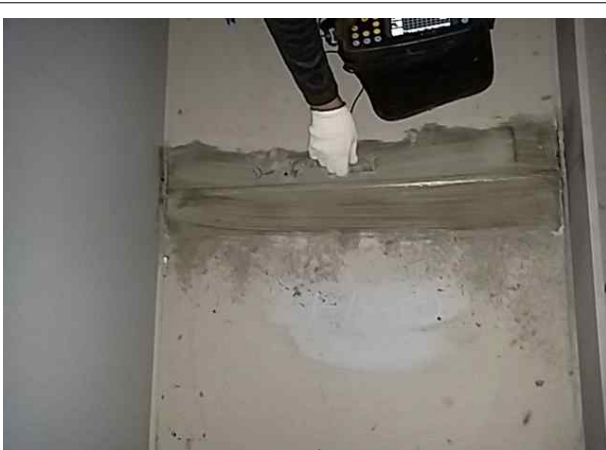
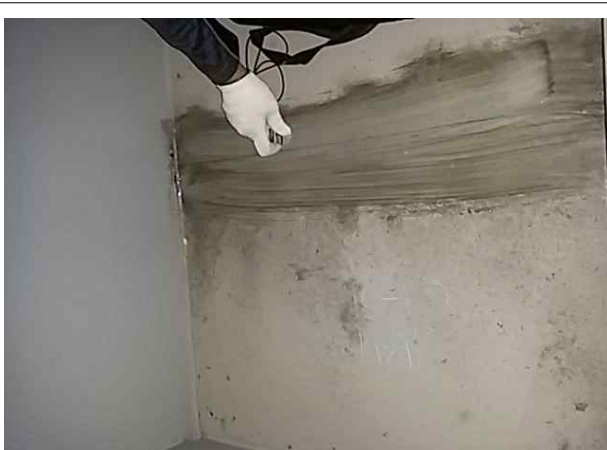
【사진 3.5.1】 강재 내구성조사 전경

| 초음파 탐상 검사 | 초음파 탐상 검사 |
