## 제 3장 현장조사 및 시험

### 3.1 외관조사 개요

삼성1교(대구, 부산)는 경상북도 경산시 남천면 삼성리(부산기점 76.0k)에 위치하고 있으며, 2006년도에 준공되어 약 10년의 공용기간이 경과하고 있으며, 국도25호선 및 남천을 횡단하고 있는 1종 시설물이다.

삼성1교의 연장은 385.0m(4@55.0m+3@55.0m)이며, 상부구조는 4경간 및 3경간이 연속되어 시공된 Steel Box Girder 형식이며, 하부구조의 교대는 역T형, 교각은 T형이며, 기초는 강관파일기초 및 직접기초로 시공되어 있다.

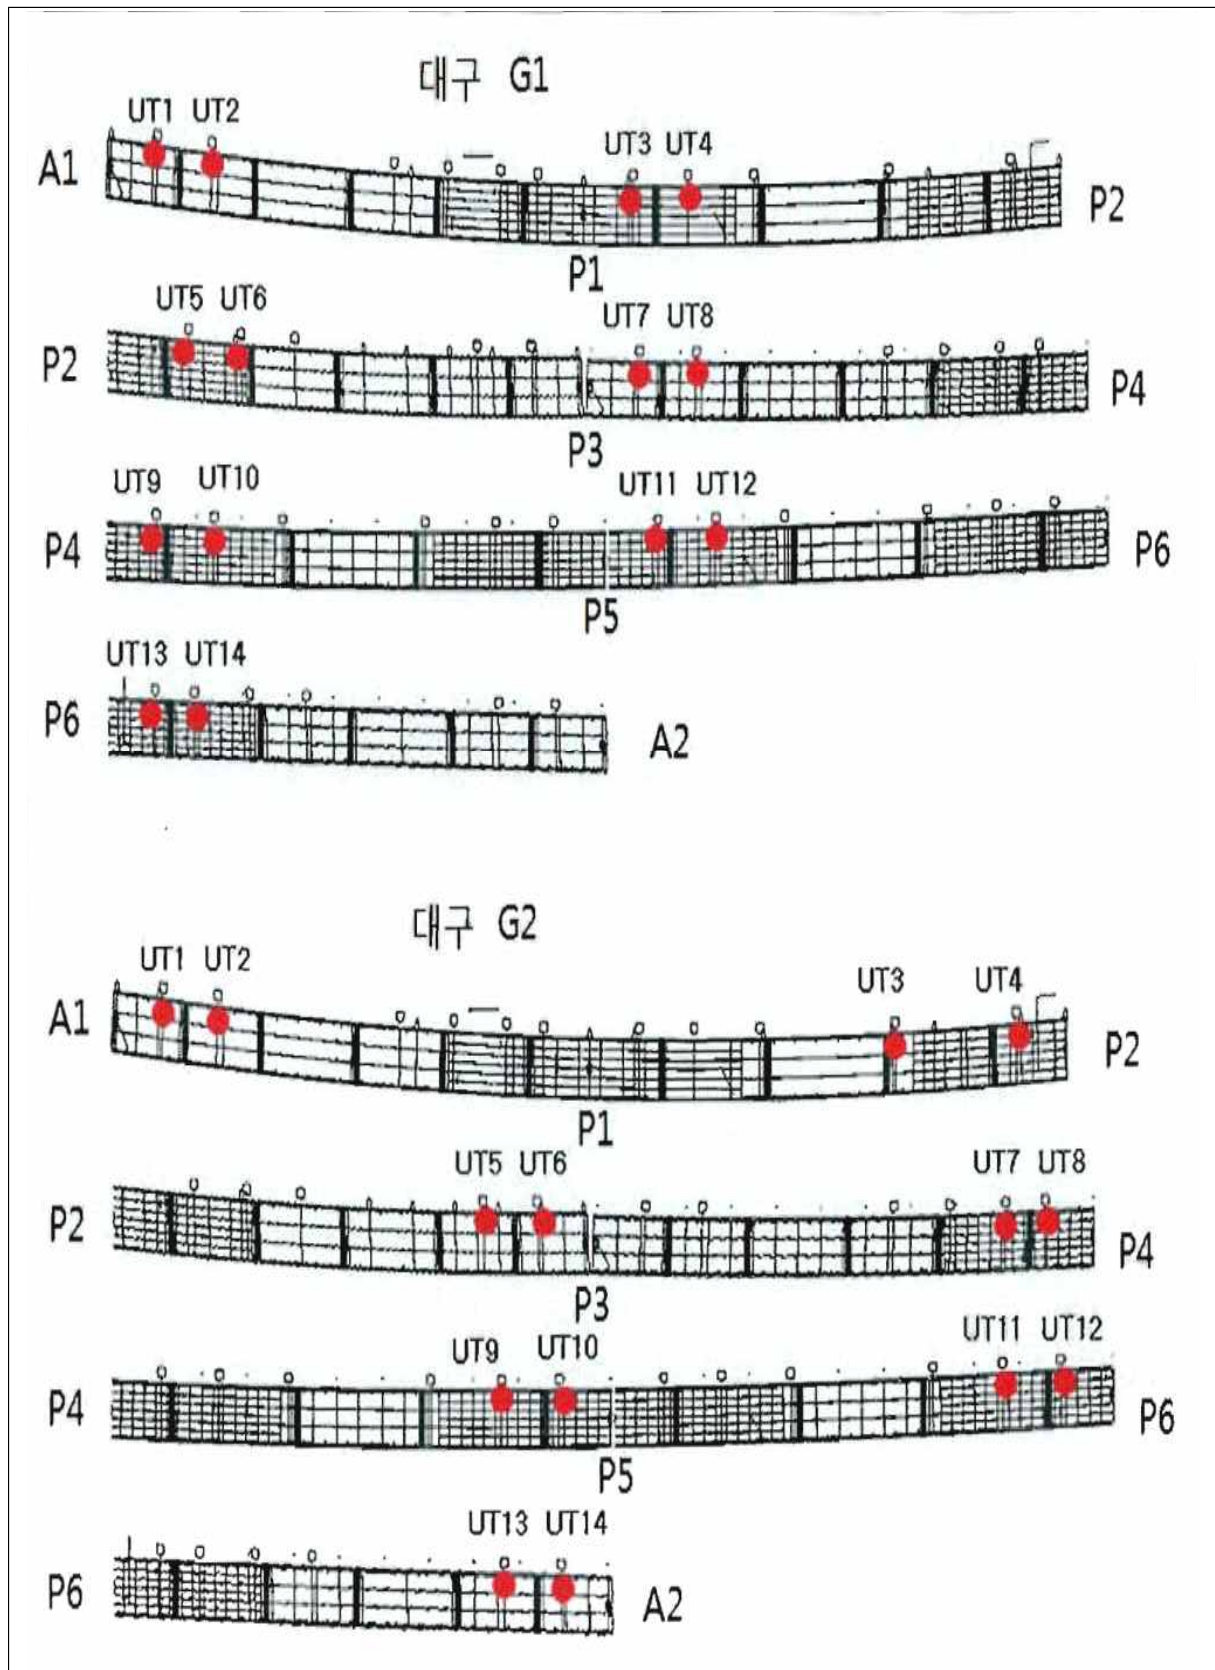
【그림 3.5.1】 강재 내구성조사 위치도(대구)

초음파탐상시험으로 강박스 거더의 맞대기 용접부에 대해 용접상태를 검사한 결과, 전 개소에서 균열, 기공, 슬래그 및 용입부족 등의 내부결함이 없는 1등급(합격)으로 조사되었다.
