# 제 출 문

귀사에서 의뢰하신 『2015년 하반기 시설물 안전점검용역(1구간 정밀안전진단)』을  
성실히 수행하고 남천교(대구, 부산)의 결과를 본 보고서에 수록하여 부속자료와 함께  
제출합니다.

## 남천교(대구) 정밀안전진단 결과표

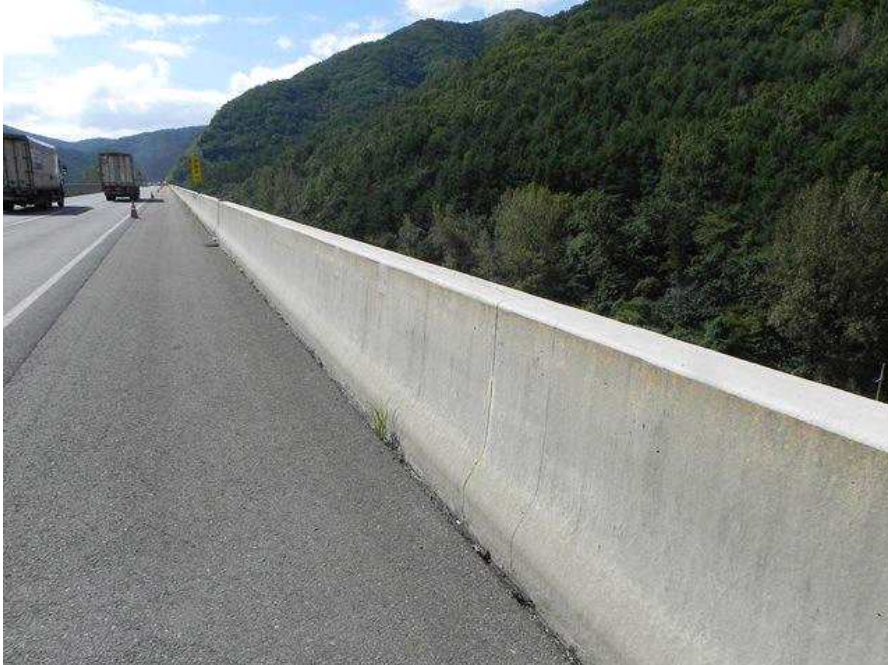
방호벽 전경

| 구 분 | 주요결함 및 외관조사 결과 | 검토의견 |
|---|---|---|
| 난간<br>(방호벽) | • 폭 0.3mm미만의 균열(전반적 백태 동반)이 다수 발생됨 | • 교량의 안전성에는 영향을 미치지 않는 부재이나, 미관성 제고 차원에서 보수 실시 |

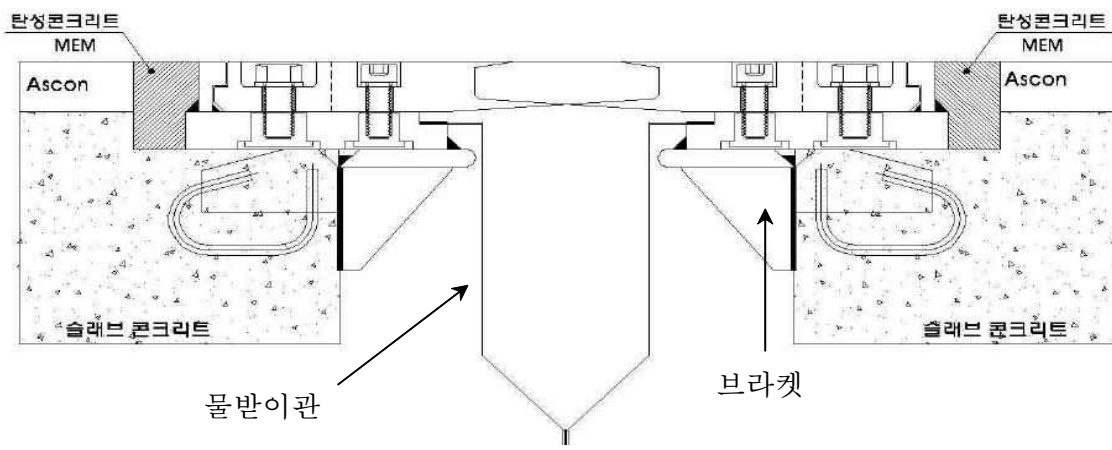
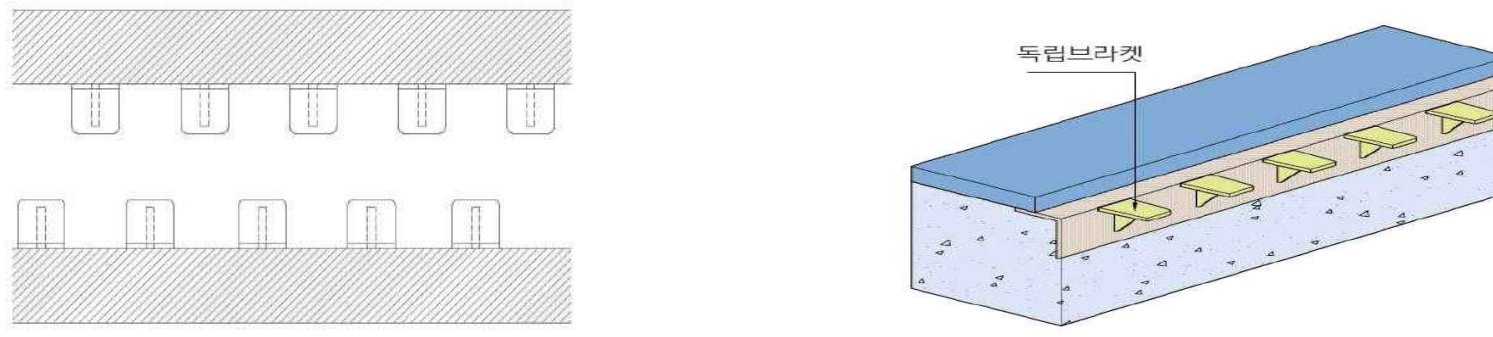
<p>&lt;단면도&gt;</p></div><div>

| 구 분 | | 주요결함 및 외관조사 결과 | 검토의견 |
|---|---|---|---|
| 신축이음 | | <ul style="list-style-type: none"> <li>후타재 균열, 갯길측 본체 부식 및 이물질 퇴적이 조사</li> <li>Exp.J3(P7) 하부 브라켓 용접미흡 조사</li> </ul> | <ul style="list-style-type: none"> <li>후타재 균열은 반복된 차량의 통행으로 보수 효과가 적으므로 보수 불필요하며, 본체 부식은 주기적으로 퇴적된 이물질을 제거하여 체수를 방지</li> <li>브라켓 탈락 등에 대해 지속적인 관찰 실시</li> </ul> |

| <div>■ 중점유지관리 사항</div> <div>① 신축이음장치 브라켓 용접 미흡<ul style="list-style-type: none"><li>· EXP.J3(P7)-대구</li><li>· EXP.J3(P7)-부산<ul style="list-style-type: none"><li>- 브라켓 탈락 여부</li><li>- 본체 변형 및 단차, 파손 여부</li></ul></li></ul>② 신축이음장치 누수<ul style="list-style-type: none"><li>· EXP.J3(P7)-대구</li><li>· EXP.J3(P7)-부산<ul style="list-style-type: none"><li>- 교각 상부 콘크리트 열화 여부</li><li>- 교량받침 부식 발생 여부</li><li>- 교량받침 가동상태 이상 여부</li></ul></li></ul></div> | <div>■ 점검방향 : ①신축이음장치 하부 브라켓 용접부위 점검(Exp.J3-대구,부산) ⇨ ②신축이음장치 물받이관 이음부 누수 점검(Exp.J3-대구,부산)</div> <div><div>
