## 제 3장 현장조사 및 시험

청도2교(대구, 부산)는 경상북도 청도군 청도읍 덕암리 일원(대구부산고속도로 부산기점 68.0~68.6k)에 위치하고 있으며, 2006년도에 준공되어 약 10년의 공용기간이 경과하고 있으며, 교량하부는 소로 및 농경지가 위치하고 있는 1종 시설물이다.

청도2교의 연장은 605.0m(4@55.0m+3@55.0m+4@55.0m)이며, 상부구조는 3경간 연속 및 4경간 연속 구조물이 혼재되어 시공된 Steel Box Girder 형식이며, 하부구조의 교대는 역T형, 교각은 2주식이며, 기초는 직접기초 및 강관파일기초가 혼재되어 시공되어 있다.

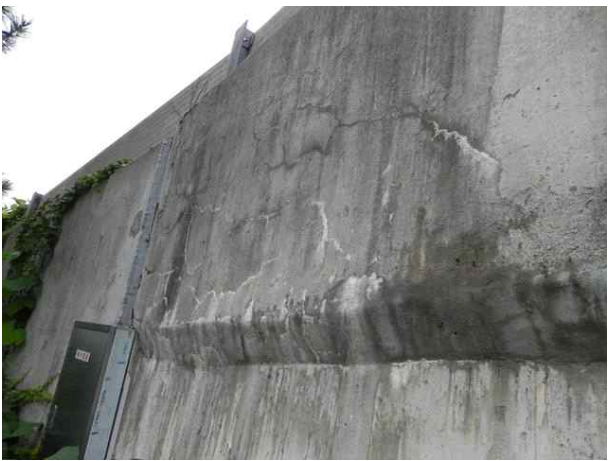
- 교대에서는 전반적으로 균열보수가 시행되어 있었으며, 보수상태는 재손상이 없는 양호한 상태로 확인되었다.
- 폭 0.1~0.2mm의 수직균열 및 망상균열이 조사되었으나, 수화열 및 건조수축 등에 의해 발생한 비구조적인 균열로 판단되며, 외력과 같은 구조적인 손상의 발생은 없는 상태로 확인되었다.
- A1법면은 침하로 인한 접합부 이격 및 실란트 파손이 발생되었으나, 전차 점검과 비교 시 진전이 없는 것으로 확인되어 현재는 안정화된 상태로 사료된다.

| 백태(A1) | 실란트 파손(A1) |

- 교대에 발생한 침하는 흙벽 및 구체에 침하에 의한 손상이 발생하지 않아 시공초기 법면 다짐부족 및 잔류침하에 의해 발생한 것으로 사료되며, 약 10년의 공용기간이 지나 현재는 안정화 된 것으로 판단된다. 따라서, 특별한 대책은 필요하지 않으며, 실링재 파손부위에 대해 보수 후 재손상 및 법면 보호블럭 손상 확대 등에 대해 주기적인 관찰을 실시하는 것이 바람직하다.
- 기타 손상들은 손상별 적합한 보수조치를 실시하여 내구성을 확보해야 할 것이다.

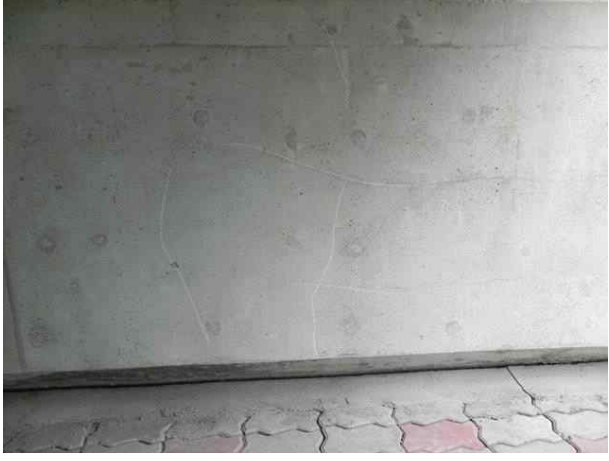
| 폭 0.1mm 수직균열(A2 홍벽) | 망상균열(A2 구체) |

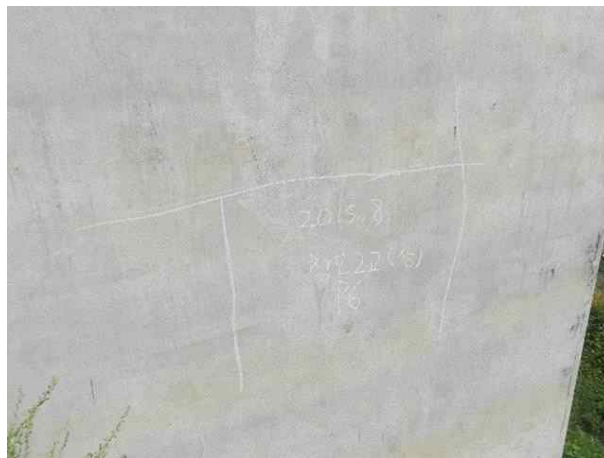
- 교각에서는 전반적으로 균열보수가 시행되어 있었으며, 보수상태는 재손상이 없는 양호한 상태로 확인되었다.
- 기둥에서는 폭 0.1~0.3mm 일방향 균열 및 망상균열이 다수 발생한 상태였으며, 박락 및 파손과 같은 손상들이 일부 조사되었다.
- 기둥에 발생한 균열의 양상은 전반적으로 폭 0.1~0.2mm의 경미한 균열이었으며, 수직방향의 균열이 기둥에 연속성이 없이 발생하였거나, 망상균열의 형상을 띤 수직·수평방향의 균열이 발생되어 있는 상태로 확인되었다.
- 교각(P1)에 발생한 폭 0.3mm 균열의 양상을 확인하기 위하여 초음파 속도를 이용하여 균열의 깊이를 측정한 결과, 균열의 깊이는 48.0mm로 측정되어(실측 피복두께 96.0mm) 철근 깊이까지 균열이 진행되지는 않은 것으로 확인되었다.

| <p>폭 0.2mm 균열(P6)</p> | <p>박락(P7)</p> |

- 조사된 균열들은 균열의 패턴, 발생위치 등을 고려해 볼 때, 외력에 의해 발생한 균열이 아닌 콘크리트 양생시 수화열 및 시공초기 건조수축 등에 의해 발생한 비구조적인 균열로 판단된다.
- 조사된 손상들은 손상의 진전이 확인되지 않아 균열의 진행성은 수렴된 상태로 판단되며, 표면처리보수 및 주입보수를 실시하여도 재손상이 발생되지 않을 것으로 판단되므로 내구성 증대 차원에서 보수조치를 실시하는 것이 바람직하다.

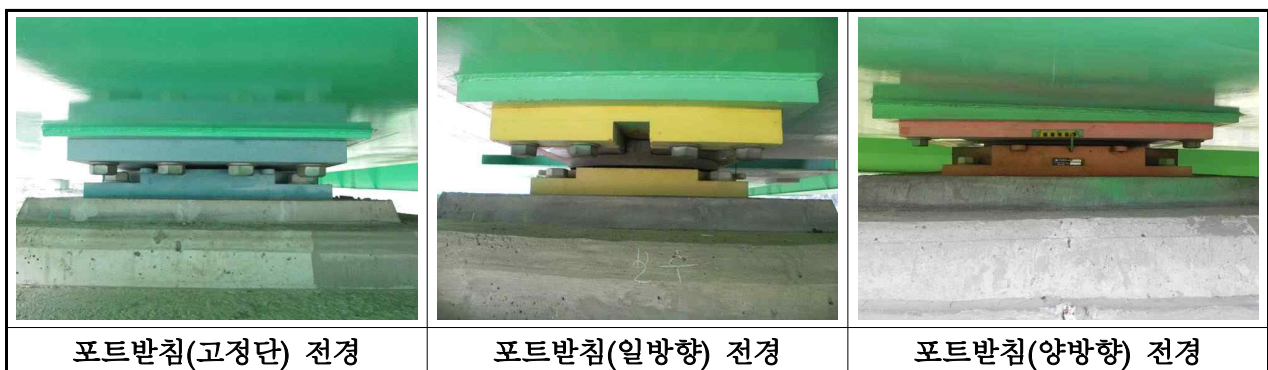
【사진 3.3.11】 교량받침 전경(부산)

- 교량받침에 대한 외관조사 결과, 무수축물탈 및 받침콘크리트 균열, 도장손상, 볼트이완 등의 손상이 일부 조사되었다.

- 청도2교(부산)의 교량받침 P7 Sh1, Sh2는 최대 신장시 여유량이 다소 부족한 상태로 조사되었다. 과거 점검시에도 신장시 여유량이 부족한 한 점을 미루어 볼 때, 이는 시공 당시 설치오류(프리세팅 오류 등) 시공 정밀도 미흡에 의한 것으로 사료되며, 약 10년의 공용기간 동안 여유량 부족에 의한 2차손상(고정단 손상, 교량받침 파손, 신축이음장치 변형 및 파손 등)이 없으며, 포트받침은 통상적으로 받침 용량 이외에 추가적으로 20~30mm의 여유를 두고 설치하고 있으므로 여유량 부족이 교량에 미치는 영향은 미미한 수준으로 사료된다.
- 무수축물탈 및 받침콘크리트에 발생된 균열들은 양생시 발생하는 수화열 및 건조수축시 발생하는 마찰력에 의한 응력으로 인하여 미세균열이 유발된 것으로 판단되며, 손상의 정도가 경미한 상태이므로 보수는 불필요 할 것으로 판단된다.
- 받침에 발생된 도장손상은 받침의 가동상태에 영향을 미치지 않는 스펙트럼에 발생된 것이므로 보수보다는 지속적인 주의관찰이 경제성 측면에서 바람직하다.

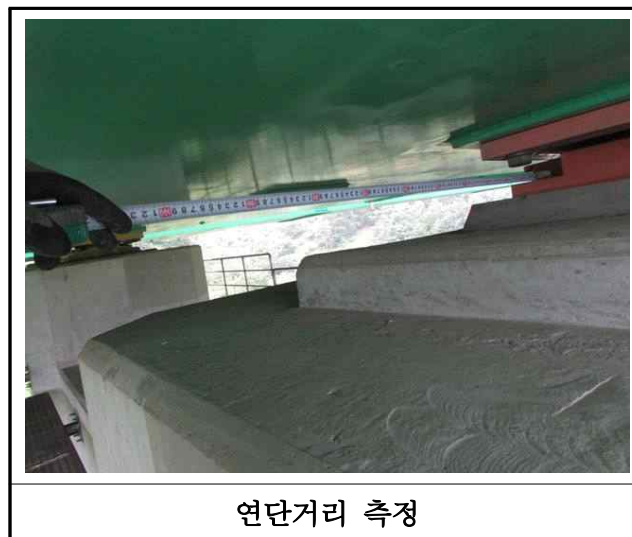
【사진 3.3.13】 연단거리 측정 전경(부산)

- 연단거리 측정 결과, 실측 연단거리가 계산 연단거리를 상회하고 있는 것으로 측정되어 시방규정을 만족하고 있는 것으로 검토되었다.

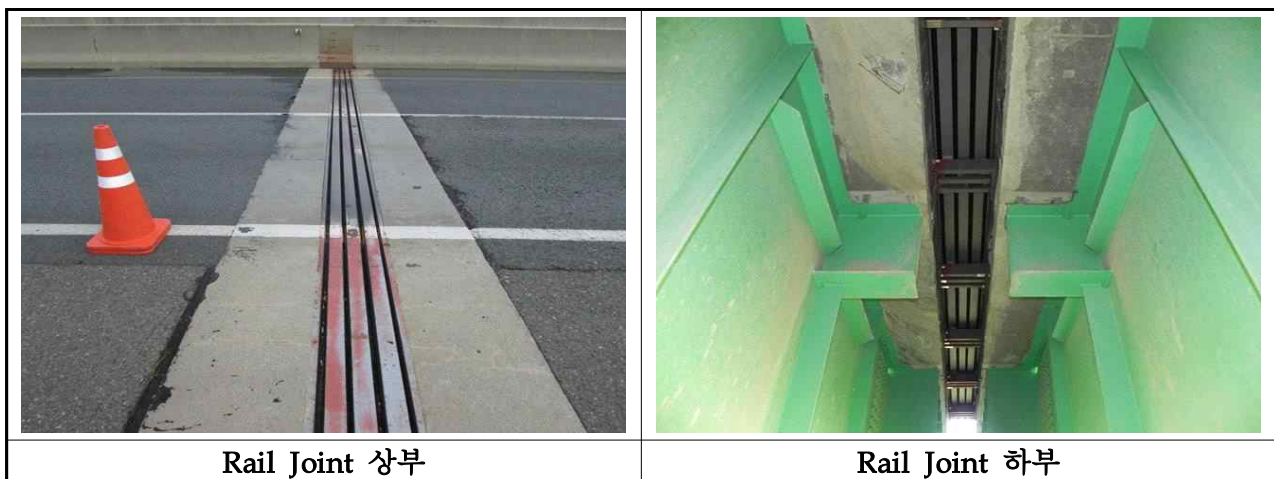
【사진 3.3.14】 신축이음장치 전경(부산)

- 신축이음장치에 대한 외관조사 결과, 이물질퇴적, 후타재 균열 등의 손상이 조사되었다.
- Rail Joint 하부는 서포트빔 및 탄성패드는 이상이 없는 양호한 상태였으나, 신축이음 유간 조절재 노출이 1개소 발생한 상태로 확인되었다.

- 청도2교(부산)의 신축이음부는 온도변화에 따른 수축 및 신장시 여유량을 확보하고 있는 것으로 확인되어 신축거동상태는 양호한 것으로 판단된다.
- 후타재는 줄눈이 없이 콘크리트를 타설한 상태이므로 시공초기 건조수축 및 온도차에 의해 균열이 발생하거나, 공용 중 중차량 등의 반복통행 및 충격 등이 복합적으로 작용하여 균열이 발생한 것으로 판단되며, 현재 균열의 폭은 경미한 상태이므로 표면처리보수를 실시한다면, 차량의 주행으로 인하여 보수재가 탈락 할 가능성이 높은 관계로 보수보다는 지속적인 주의관찰이 바람직 할 것으로 판단된다.
- 유간조절장치 노출은 전차 점검과 비교시 손상의 진전은 없는 상태였으며, 신축이음장치의 거동 상태도 양호한 것으로 확인되어 보수보다는 정기적인 점검을 통한 지속적인 주의관찰을 실시하는 것이 바람직하다.

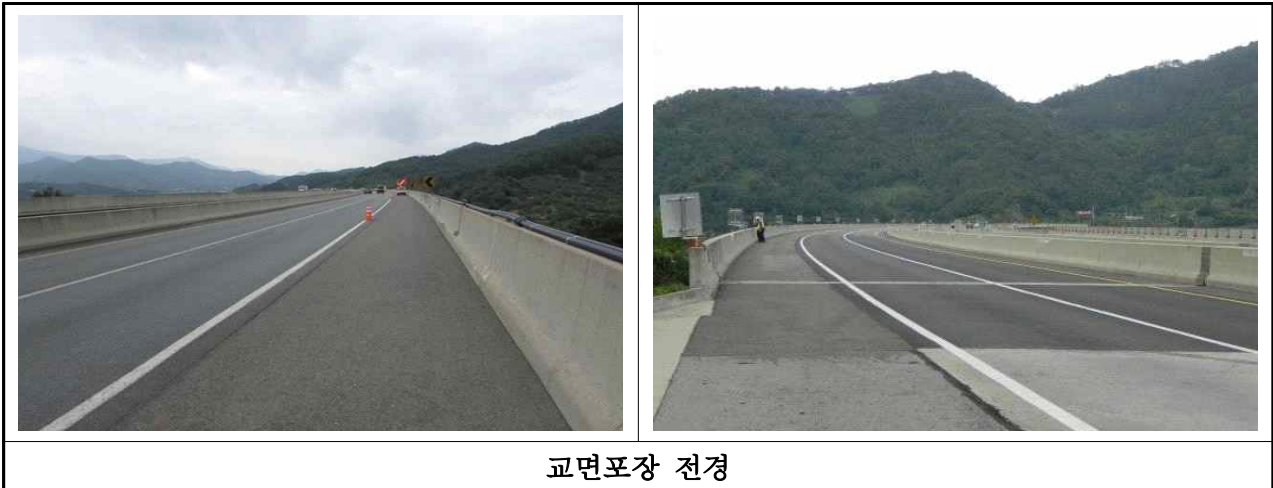
【사진 3.3.17】 교면포장 전경(부산)

- 아스팔트 노후화의 일종인 라벨링이 일부 발생되어 있었으나, 굵은 골재까지 탈리되지는 않은 경미한 상태로 확인되었으며, 포트홀 및 패임, 망상균열이 조사되었다.
- 패임 및 망상균열은 신축이음부 전·후에 발생되어 있었으며, 망상균열은 골재가 탈리될 우려가 있는 상태로 확인되었다.

- 라벨링은 포장면의 노후화에 의해 발생하는 손상으로 조사 당시 세립 골재만 탈리되어 있는 경미한 상태로 확인되었다. 현재, 라벨링이 주행차량에 미치는 영향은 없는 상태로 판단되어 보수조치는 필요하지 않은 상태이며, 지속적인 주의관찰 후 노후화가 더욱 진전되어 굵은 골재가 탈리될 시점에는 보수를 실시해야 할 것으로 판단된다.
- 패임, 포트홀, 망상균열 등의 손상은 방치할 경우 제설제 및 우수의 유입, 중차량 반복통행 등에 의해 손상 규모가 확대될 수 있으므로 보수조치가 요구되며, 포장 타설시에는 재손상이 발생하지 않도록 충분히 양생시간을 갖아야 할 것이다.
- 보수가 시행된 부위는 전체적으로 양호한 상태로 확인되었으나, 교면포장은 주행차량에 의해 손상이 진전될 수 있으므로, 현재와 같이 지속적인 유지관리가 필요하다.

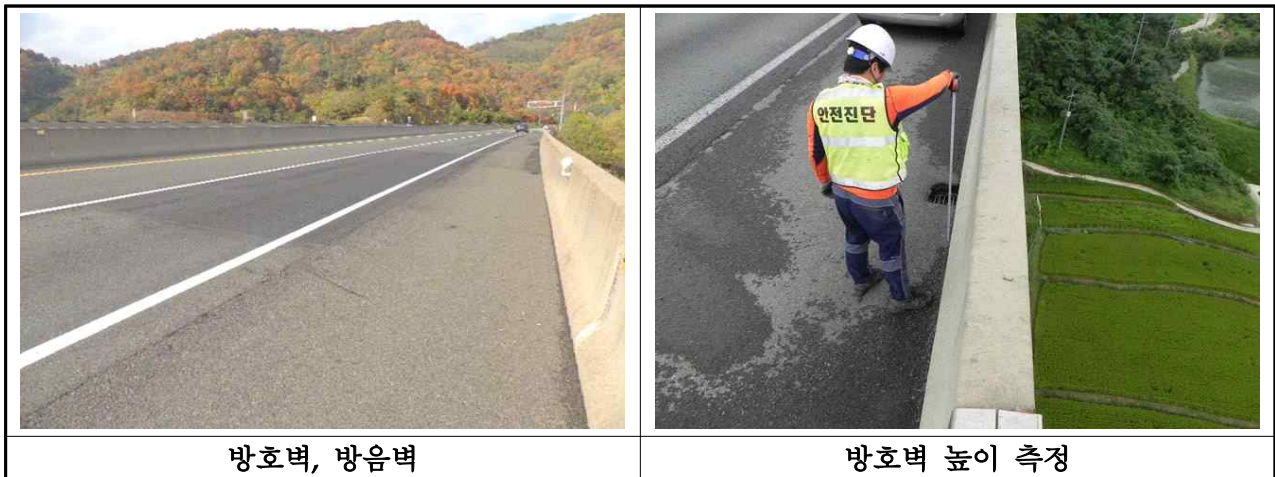
【사진 3.3.21】 난간 및 연석 전경(부산)

- 방호벽에 대한 외관조사 결과, 폭 0.1~0.3mm의 균열이 백태를 동반한 상태로 다수 발생되어 있었으며, 국부적으로 차량충돌 등에 의한 굽힘 및 파손이 조사되었다.

- 조사된 손상들은 방호벽의 사용성을 저하시킬 만한 정도는 아닌 상태이므로 즉각적인 보수는 불필요하나, 백태와 같은 손상들은 방치할 경우 미관성을 저하시키고 운전자에게 심적 부담감을 줄 수 있으므로 적정시기에 보수조치를 실시하는 것이 바람직하다.

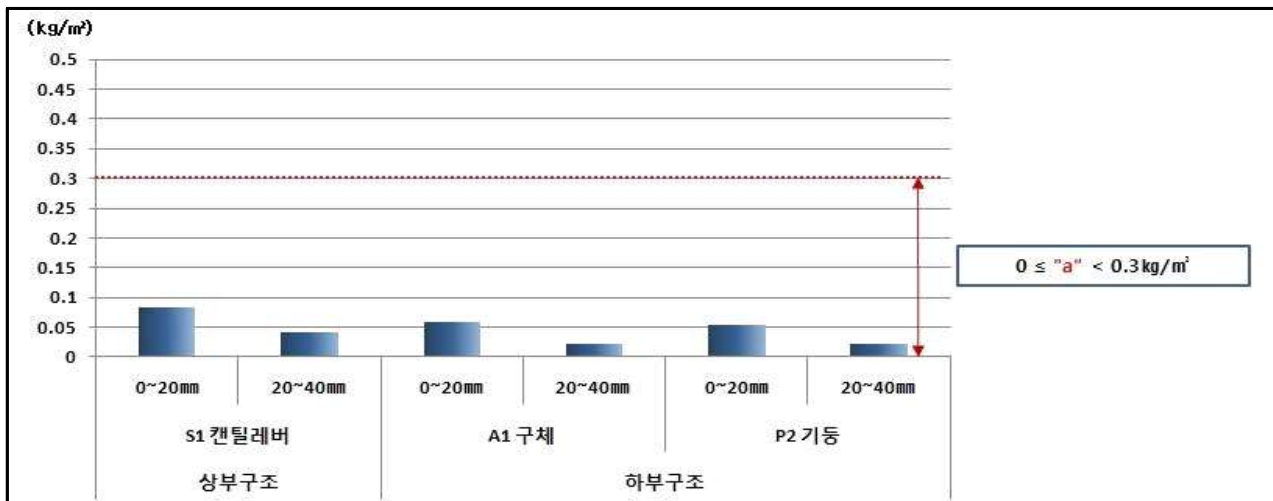
【그림 3.4.14】 염화물시험 측정결과(대구)

염화물함유량 시험은 총 3개소(상부구조 1개소, 하부구조 2개소)에서 깊이별 시험을 실시한 결과, 전 개소에서 철근의 부식환경이 없는  $0.3\text{kg/m}^3$  이하로 확인되었다.

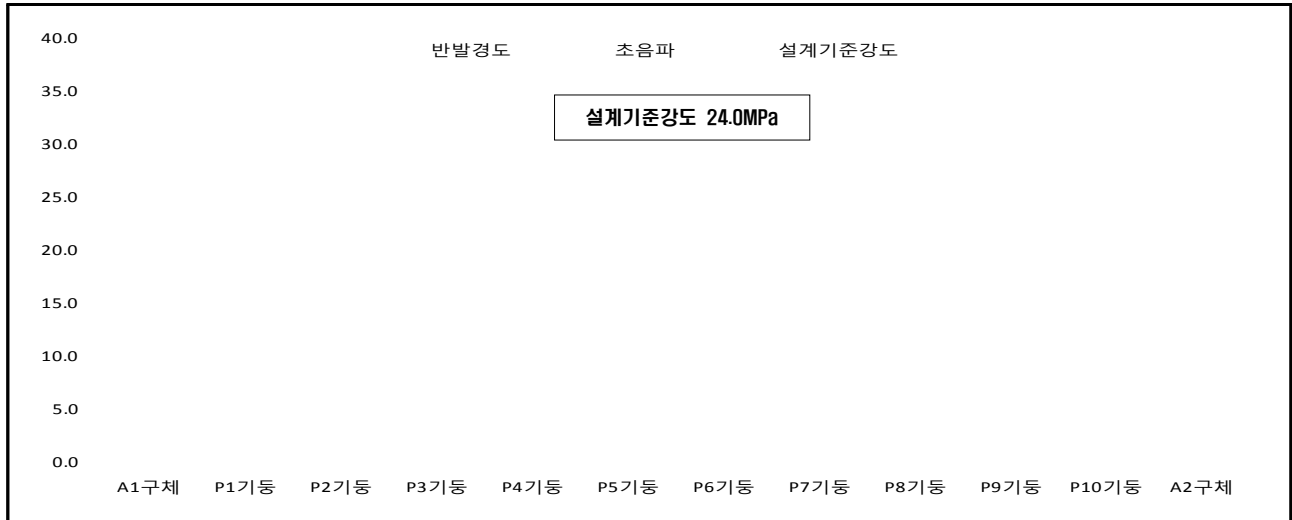
【그림 3.4.16】 하부구조 평균압축강도 추정결과(부산)

- 검토결과, 설계기준 대비 상부구조 : 101.1~117.4%, 하부구조 : 101.6~124.5%로 상·하부 구조 모두 비파괴 추정강도는 모두 100% 이상을 상회한 값이 측정되었다.
- 비파괴 추정식에 의해 평가된 강도는 전구간 강도가 설계기준 대비 100%이상으로 조사 되어 상·하부구조의 콘크리트 강도는 양호한 것으로 판단된다.
- 따라서, 금회 시험을 실시한 청도2교(부산)의 상부구조 및 하부구조에 대한 콘크리트 강도는 공용년수 경과에 따른 강도 저하는 없는 것으로 판단된다.
