## 제 3장 현장조사 및 시험

### 3.1 개 요

청도IC1교(대구, 부산)는 경상북도 청도군 청도읍 송읍리 일원(대구부산고속도로 부산기점 64.3~64.4k)에 위치하고 있으며, 2006년도에 준공되어 약 10년의 공용기간이 경과하고 있으며, 리도 201호선 및 청도IC를 횡단하고 있는 1종 시설물이다.

청도IC1교의 연장은 100.0m(2@50.0m)이며, 상부구조는 2경간 연속 구조물로 시공된 Steel Box Girder 형식이며, 하부구조의 교대는 역T형, 교각은 II형 및 T형이며, 기초의 경우 교대는 강관파일기초, 교각은 직접기초로 시공되어 있다.

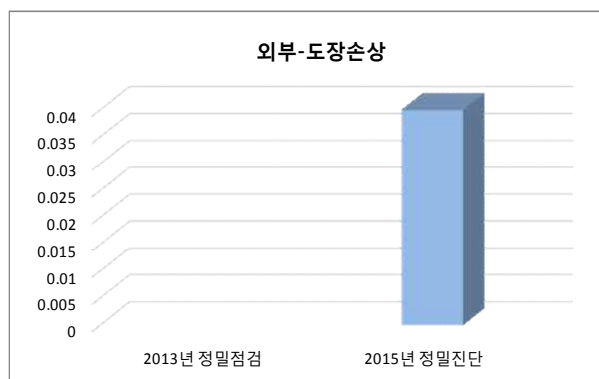
【그림 3.2.1】 강박스 거더 외부 기 점검 결과 비교(대구)

- 기 점검 이후 도장손상이 1개소 추가로 조사되었다.

| 구 분 | 2013년 정밀점검 | 2015년 정밀진단 | 비 고 |
|---|---|---|---|
| 도장손상(㎡) | - | 0.04 | |

- 도장손상은 경미한 상태이나, 내구성 확보 차원에서 도장보수가 요구되며, 재도장 시에는 바탕면 처리에 유의하여 보수부위의 부착력을 향상시켜 재손상이 발생하지 않도록 주의해야 한다.

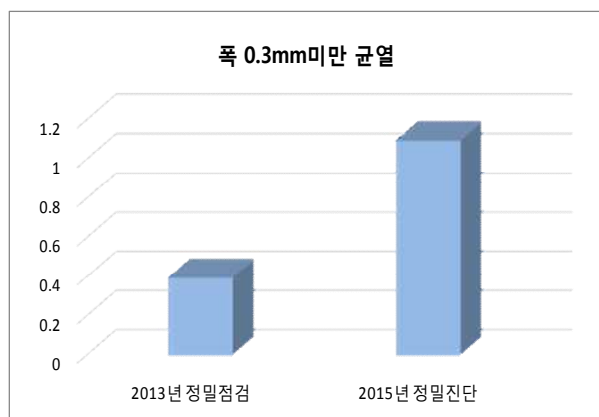
【그림 3.2.2】 교대 기 점검 결과 비교(대구)

- 기 점검 이후 경미한 미세균열이 추가로 조사되었으며, 기 발생된 손상 부위의 진전은 없는 상태로 확인되었다.

| 구 분 | 2013년 정밀점검 | 2015년 정밀진단 | 비 고 |
|---|---|---|---|
| 균열(m)(폭 0.3mm미만) | 0.4 | 1.1 | |

- 교대는 콘크리트 양생시 수화열에 의한 콘크리트 내부구속과 시공초기 건조수축 등 콘크리트의 재료적 특성에 의한 비구조적인 미세균열이 발생되었으며, 구조물의 안전에 미치는 영향은 경미할 것으로 판단된다.

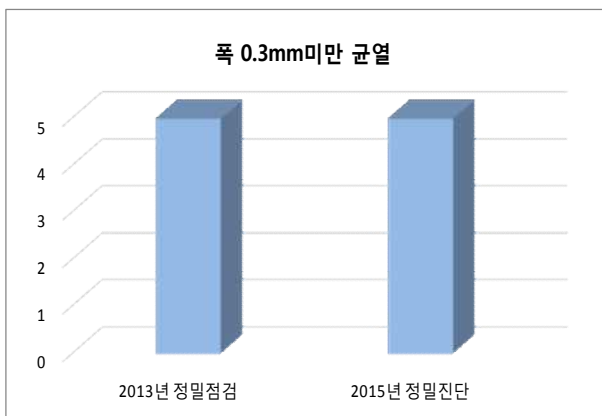
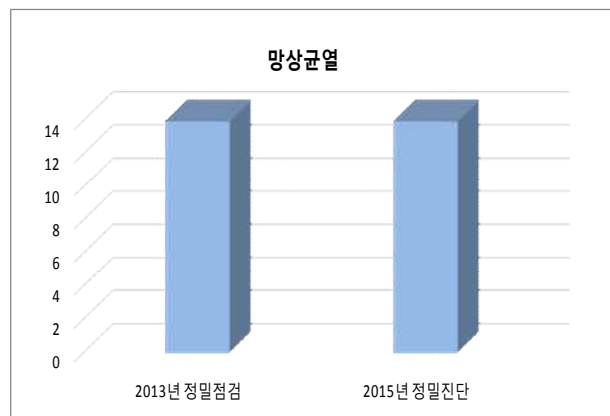
【그림 3.2.3】 교각 기 점검 결과 비교(대구)

- 기 점검 이후 신규 손상의 발생 및 기 발생된 손상의 진전은 없는 상태로 확인되었다.

| 구 분 | 2013년 정밀점검 | 2015년 정밀진단 | 비 고 |
|---|---|---|---|
| 균열(m)(폭 0.3mm미만) | 5.0 | 5.0 | |
| 망상균열(m <sup>2</sup> ) | 14.0 | 14.0 | |

- 조사된 균열들은 균열의 패턴, 발생위치 등을 고려해 볼 때, 외력에 의해 발생한 균열이 아닌 콘크리트 양생시 수화열 및 시공초기 건조수축, 교량받침의 지압 등이 복합적으로 작용하여 발생한 비구조적인 균열로 판단되며, 손상의 진전은 없는 상태로 확인되어 조사된 균열은 수렴된 것으로 보이며 표면처리보수를 실시하여도 재손상이 발생하지 않을 것으로 판단된다.

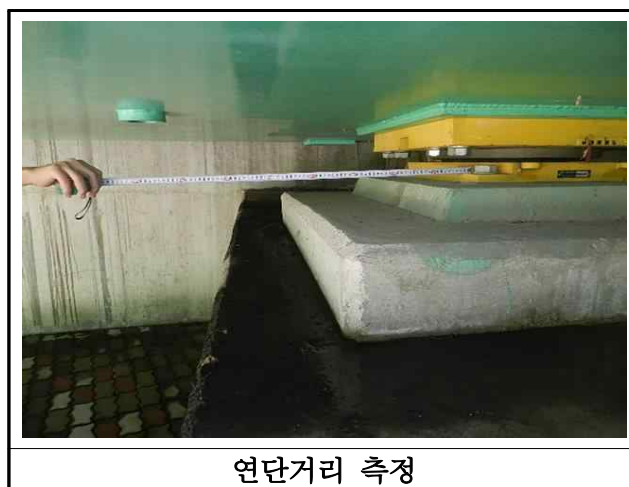
【사진 3.2.10】 연단거리 측정 전경(대구)

- 연단거리 측정 결과, 실측 연단거리가 계산 연단거리를 상회하고 있는 것으로 측정되어 시방규정을 만족하고 있는 것으로 검토되었다.

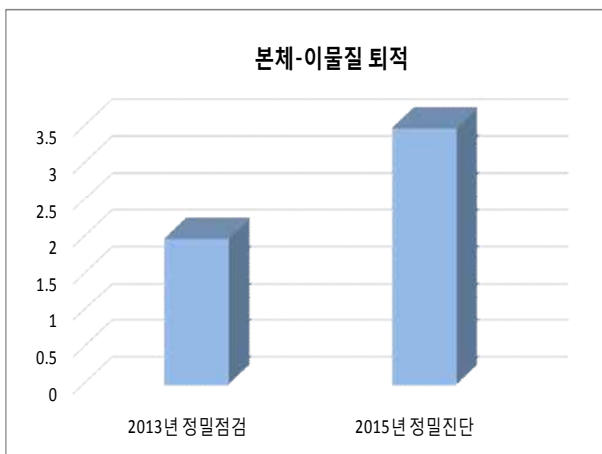
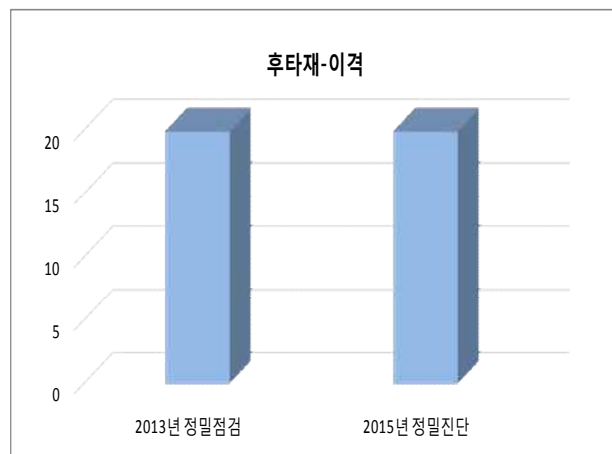
【그림 3.2.6】 신축이음장치 기 점검 결과 비교(대구)

- 기 점검 이후 신규 손상의 발생 및 기 발생된 손상의 진전은 없는 상태로 확인되었다.

| 구 분 | | 2013년 정밀점검 | 2015년 정밀진단 | 비 고 |
|---|---|---|---|---|
| 본체 | 이물질 퇴적(m) | 2.0 | 3.5 | |
| 후타재 | 이격(m) | 20.0 | 20.0 | |

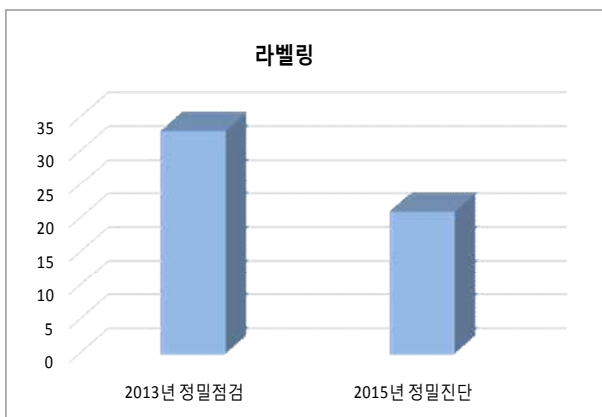
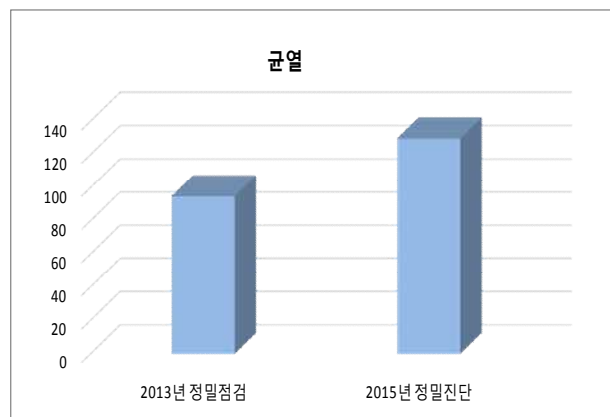
【그림 3.2.7】 교면포장 기 점검 결과 비교(대구)

- 교면포장은 지속적으로 부분 재포장 및 국부보수 등 유지보수를 실시하고 있었으나, 차량의 지속적인 통행으로 인하여 추가적인 손상이 발생하고 있는 상태로 확인되었다.

| 구 분 | 2013년 정밀점검 | 2015년 정밀진단 | 비 고 |
|---|---|---|---|
| 포트홀(m <sup>3</sup> ) | - | 0.04 | |
| 균열(m) | 95.0 | 130.0 | |

- 라벨링은 포장면의 노후화에 의해 발생하는 손상으로 조사 당시 세립 골재만 탈리되어 보수조치는 필요하지 않은 상태이나, 포트홀과 균열은 방치할 경우 체설제 및 우수의 유입으로 인하여 손상이 진전될 수 있으므로 보수조치가 요구된다.

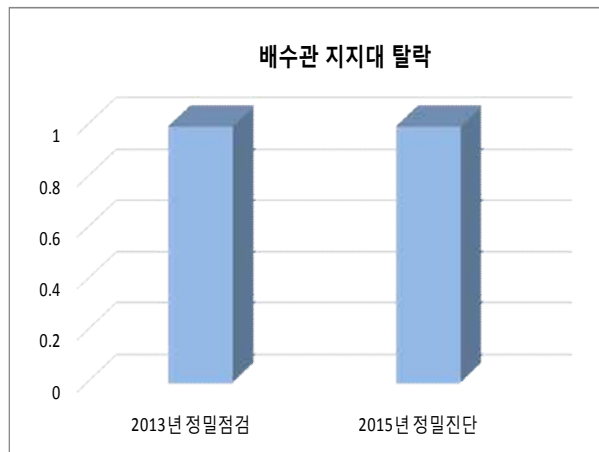
【그림 3.2.8】 배수시설 기 점검 결과 비교(대구)

- 기 점검시 조사되었던 배수관 지지대 탈락은 미보수된 상태로 확인되었으며, 신규 손상의 발생은 없는 상태로 확인되었다.

| 구 분 | 2013년 정밀점검 | 2015년 정밀진단 | 비 고 |
|---|---|---|---|
| 배수관 지지대 탈락(개소) | 1 | 1 | |

- 청도IC1교(대구)의 배수시설은 기능상태는 양호한 것으로 판단되나, 지지대 탈락과 같은 손상들은 사용성 확보 측면에서 보수조치를 실시하는 것이 바람직하다.

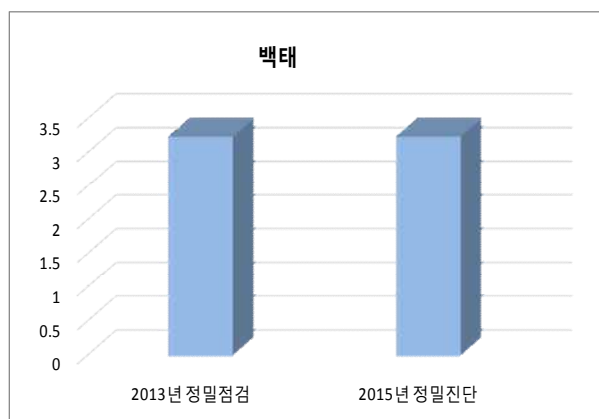
【그림 3.2.9】 난간 및 연석 기 점검 결과 비교(대구)

- 기 점검 이후 신규 손상의 발생 및 기 발생된 손상의 진전은 없는 것으로 확인되었다.

| 구 분 | 2013년 정밀점검 | 2015년 정밀진단 | 비 고 |
|---|---|---|---|
| 백태(m <sup>2</sup> ) | 3.26 | 3.26 | |

- 조사된 손상들은 방호벽의 사용성을 저하시킬 만한 정도는 아닌 상태이므로 즉각적인 보수는 불필요하나, 백태와 같은 손상들은 방치할 경우 미관성을 저하시키고 운전자에게 심적 부담감을 줄 수 있으므로 적정시기에 보수조치를 실시하는 것이 바람직하다.
- 방호벽의 높이는 미달되는 수준이 2~3cm에 불과하므로 방호벽 높이를 증설하기 보다는 현 상태로 지속적인 유지관리를 실시하는 것이 바람직하다.

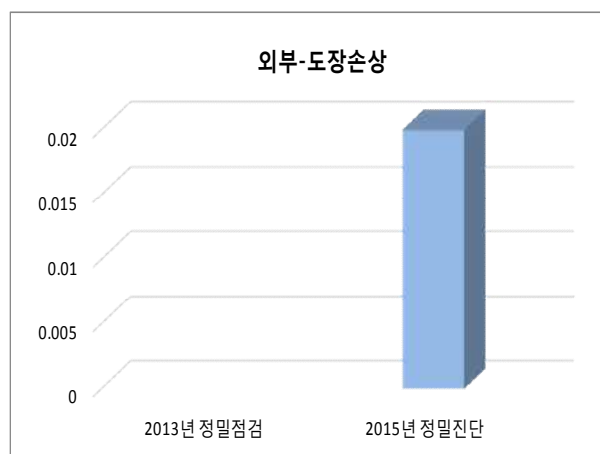
【그림 3.3.1】 강박스 거더 외부 기 점검 결과 비교(부산)

- 기 점검 이후 도장손상이 1개소 추가로 조사되었다.

| 구 분 | 2013년 정밀점검 | 2015년 정밀진단 | 비 고 |
|---|---|---|---|
| 도장손상(㎡) | - | 0.02 | |

- 도장손상부위는 외기에 의해 강재의 부식으로 진행될 수 있으므로 내구성 확보 차원에서 도장보수가 요구되며, 재도장 시에는 바탕면 처리에 유의하여 보수부위의 부착력을 향상시켜 재손상이 발생하지 않도록 주의해야 한다.

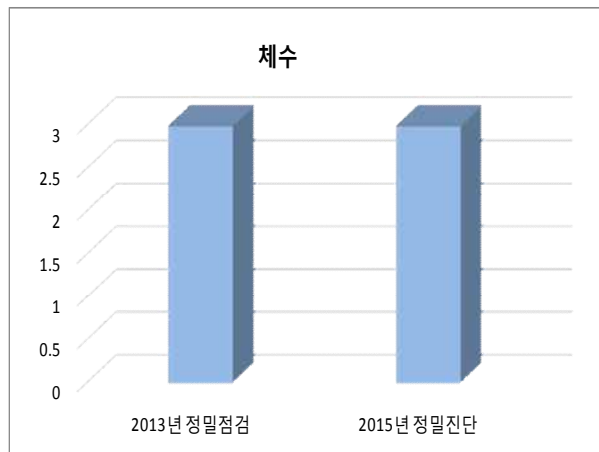
【그림 3.3.2】 교대 기 점검 결과 비교(부산)

- 신규 손상의 발생 및 기 발생된 손상 부위의 진전은 없는 상태로 확인되었다.

| 구 분 | 2013년 정밀점검 | 2015년 정밀진단 | 비 고 |
|---|---|---|---|
| 체수(m') | 3.0 | 3.0 | |

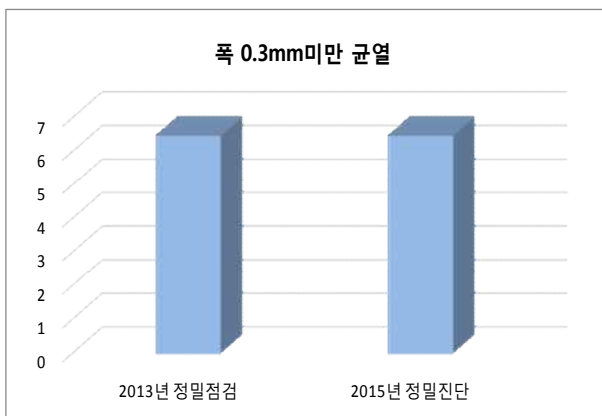
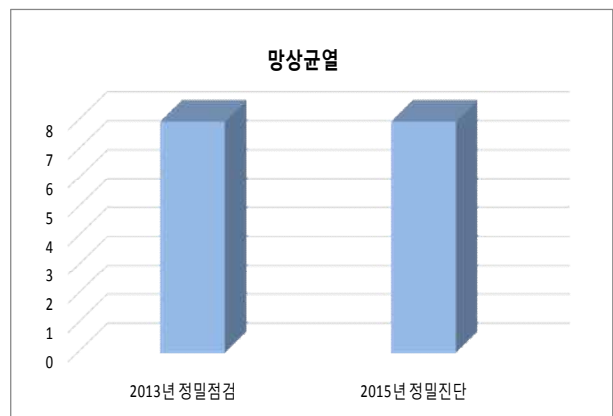
【그림 3.3.3】 교각 기 점검 결과 비교(부산)

- 기 점검 이후 신규 손상의 발생 및 기 발생된 손상의 진전은 없는 상태로 확인되었다.

| 구 분 | 2013년 정밀점검 | 2015년 정밀진단 | 비 고 |
|---|---|---|---|
| 균열(m)(폭 0.3mm미만) | 6.5 | 6.5 | |
| 망상균열(m³) | 8.0 | 8.0 | |

- 조사된 균열들은 균열의 패턴, 발생위치 등을 고려해 볼 때, 외력에 의해 발생한 균열이 아닌 콘크리트 양생시 수화열 및 시공초기 건조수축, 교량받침의 지압 등이 복합적으로 작용하여 발생한 비구조적인 균열로 판단되며, 손상의 진전은 없는 상태로 확인되어 조사된 균열은 수렴된 것으로 보이며 표면처리보수를 실시하여도 재손상이 발생하지 않을 것으로 판단된다.

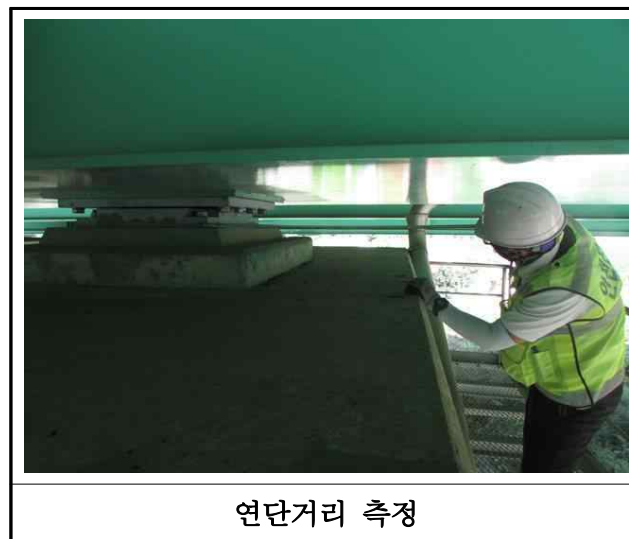
【사진 3.3.10】 연단거리 측정 전경(부산)

- 연단거리 측정 결과, 실측 연단거리가 계산 연단거리를 상회하고 있는 것으로 측정되어 시방규정을 만족하고 있는 것으로 검토되었다.

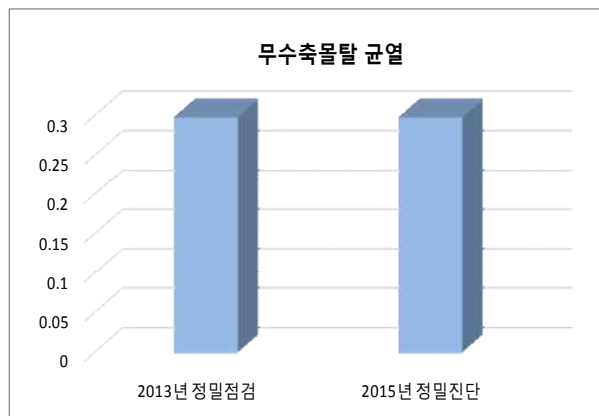
【그림 3.3.6】 교량받침 기 점검 결과 비교(부산)

- 신규 손상의 발생 및 기 발생된 손상의 진전은 없는 것으로 확인되었다.

| 구 분 | 2013년 정밀점검 | 2015년 정밀진단 | 비 고 |
|---|---|---|---|
| 무수축물탈 균열(m) | 0.3 | 0.3 | |

- 청도IC1교(부산)의 교량받침 A1 Sh1은 최대 신장시 여유량이 0.5mm 부족한 상태로 조사되었다. 여유량 부족으로 인한 2차손상(고정단 손상, 교량받침 파손, 신축이음장치 변형 및 파손 등)은 없는 상태였으며, 포트받침은 통상적으로 받침 용량 이외에 추가적으로 20~30mm의 여유를 두고 설치를 하고 있으므로 여유량 부족이 교량에 미치는 영향은 미미한 수준으로 판단된다. 따라서, 보수보다는 지속적인 주의관찰을 실시하는 것이 경제성 측면에서 바람직 할 것으로 판단된다.

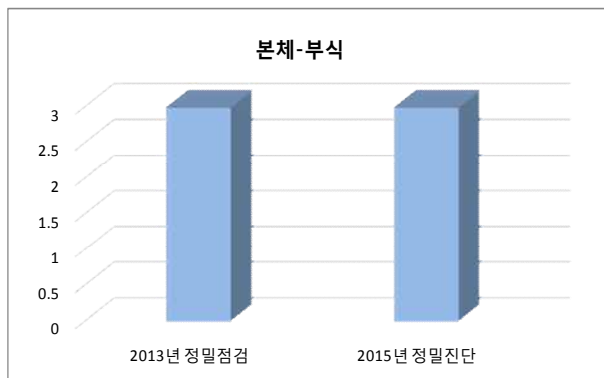
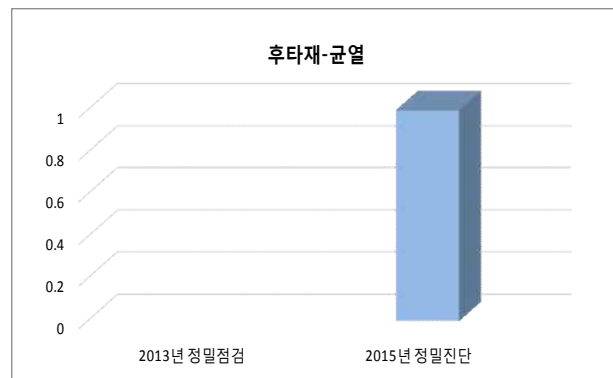
【그림 3.3.7】 신축이음장치 기 점검 결과 비교(부산)

- 기 점검 이후 중차량 통행 및 장기 공용에 의하여 후타재 균열이 일부 추가적으로 조사 되었으며, 특이사항은 없는 상태로 확인되었다.

- 청도IC1교(대구)의 신축이음부는 온도변화에 따른 수축 및 신장시 여유량을 확보하고 있는 것으로 확인되어 신축거동상태는 양호한 것으로 판단된다.
- 신축이음장치는 전반적으로 양호한 상태였으나, 접속부 이격은 노면수가 하부구조로 유입 될 수 있으므로 이격부위에 실란트 마감이 요구되며, 후타재 균열 및 부식은 경미한 상태 이므로 주의관찰이 바람직하다.

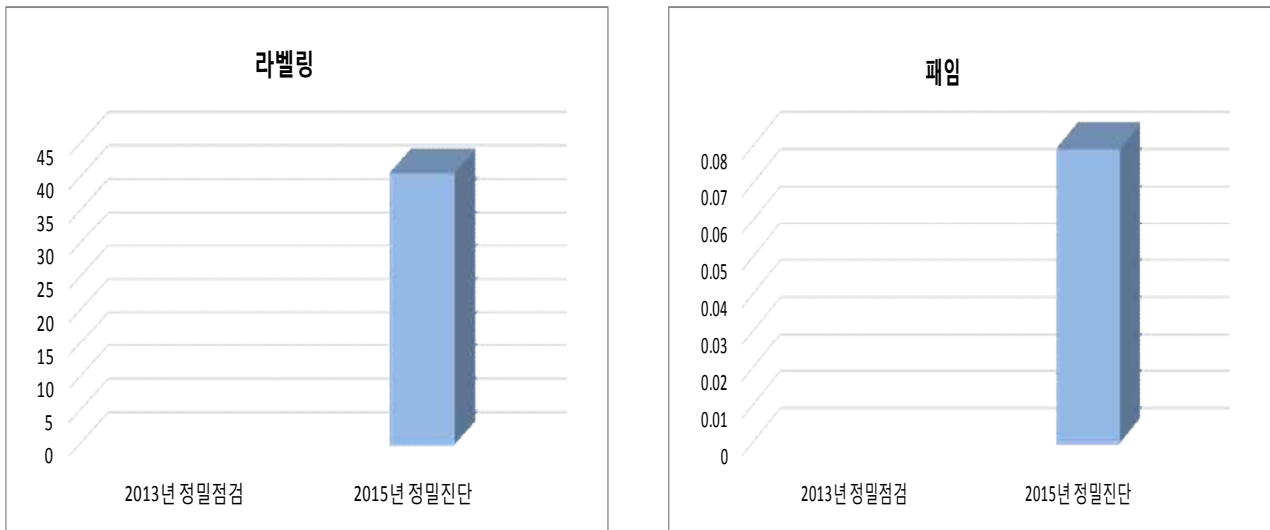
【그림 3.3.8】 교면포장 기 점검 결과 비교(부산)

- 교면포장은 지속적으로 부분 재포장 및 국부보수 등 유지보수를 실시하고 있었으나, 지속적인 주행차량의 통행으로 인하여 경미한 추가적인 손상이 발생하고 있는 상태로 확인되었다.

- 라벨링은 포장면의 노후화에 의해 발생하는 손상으로 조사 당시 세립 골재만 탈리되어 있는 경미한 상태로 확인되었다. 현재, 라벨링이 주행차량에 미치는 영향은 없는 상태로 판단되어 보수조치는 필요하지 않은 상태이며, 지속적인 주의관찰 후 노후화가 더욱 진전되어 굵은 골재가 탈리될 시점에는 보수를 실시해야 할 것으로 판단된다.
- 신축이음부 주변에 발생한 패임은 방치할 경우 제설제 및 우수의 유입 등에 의해 손상 규모가 확대될 수 있으므로 적정시기에 보수조치를 실시하는 것이 바람직하다.
- 교면포장의 보수시에는 충분한 양생시간을 확보한 후 교통통제를 해지해야 보수부 재손상이 발생되지 않을 것이며, 교면포장은 지속적인 주행차량의 통행으로 인하여 손상이 빈번하게 발생할 수 있으므로 현재와 같이 지속적인 유지관리가 필요하다.

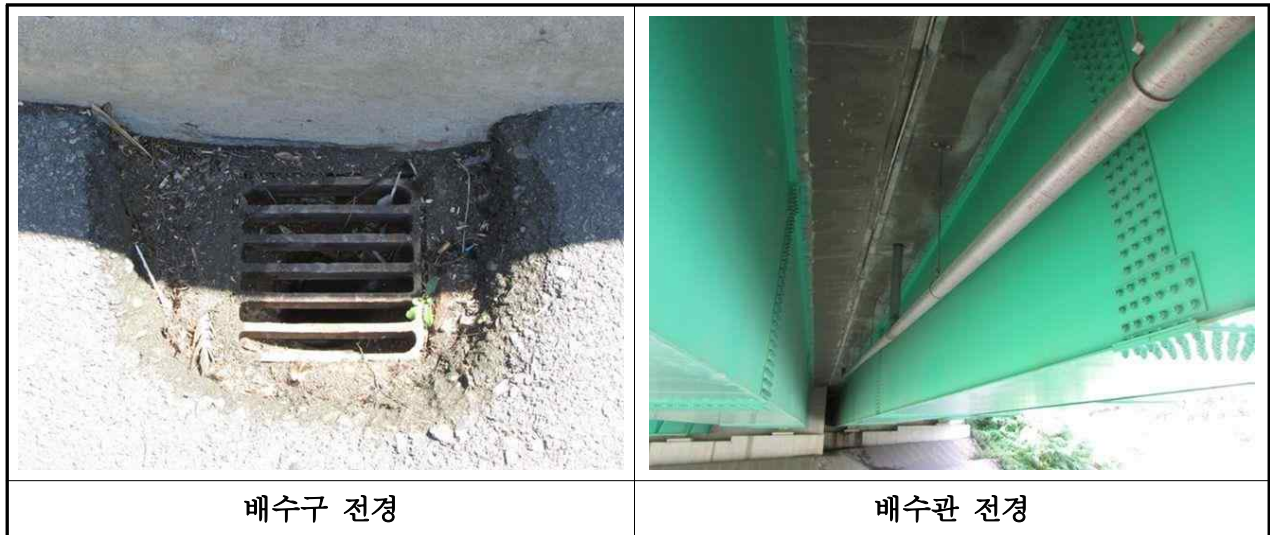
【사진 3.3.16】 배수구 및 배수관 전경(부산)

- 배수시설에 대한 외관조사 결과, 전체적으로 손상이 없는 상태로 조사되어 배수시설의 기능상태는 양호한 상태로 확인되었다.

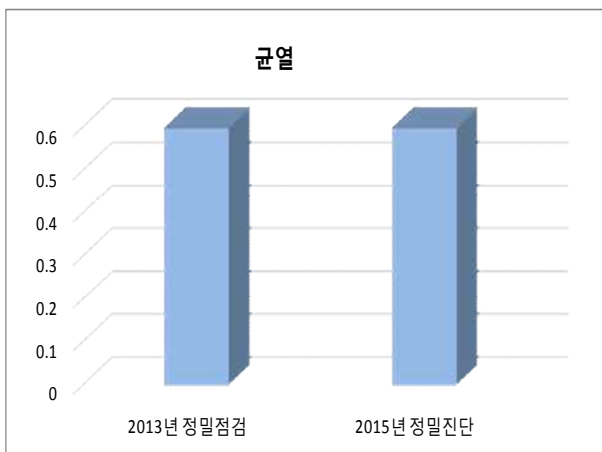
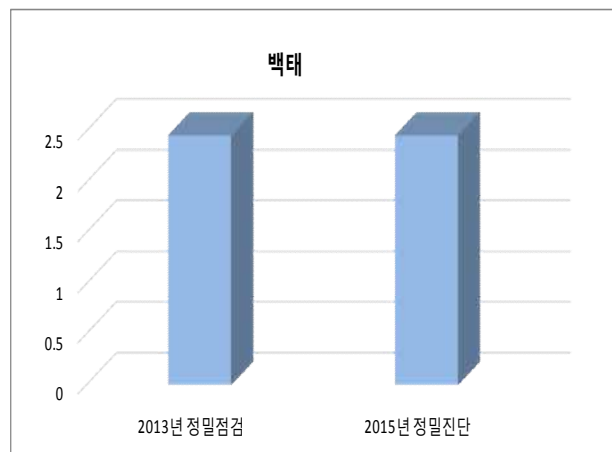
【그림 3.3.9】 난간 및 연석 기 점검 결과 비교(부산)

- 방호벽에 대한 외관조사 결과, 폭 0.1mm의 균열이 1개소 조사되었으며, 대다수의 균열들은 백태를 동반하고 있는 상태로 확인되었다.

- 기 점검 이후 신규 손상의 발생 및 기 발생된 손상의 진전은 없는 것으로 확인되었다.

- 조사된 손상들은 방호벽의 사용성을 저하시킬 만한 정도는 아닌 상태이므로 즉각적인 보수는 불필요하나, 백태와 같은 손상들은 방치할 경우 미관성을 저하시키고 운전자에게 심적 부담감을 줄 수 있으므로 적정시기에 보수조치를 실시하는 것이 바람직하다.

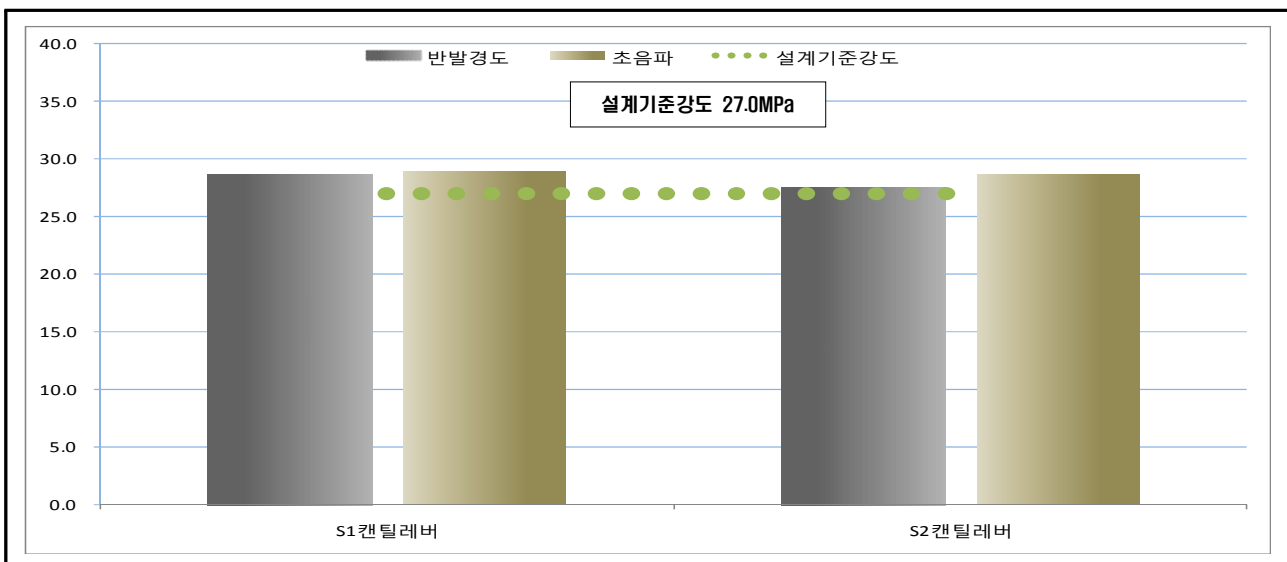
【그림 3.4.11】 상부구조 평균압축강도 추정결과(대구)

- 검토결과, 설계기준 대비 상부구조 : 102.2~107.0%, 하부구조 : 104.1~120.8%로 상·하부구조 모두 비파괴 추정강도는 모두 100% 이상을 상회한 값이 측정되었다.
- 비파괴 추정식에 의해 평가된 강도는 전구간 강도가 설계기준 대비 100%이상으로 조사되어 상·하부구조의 콘크리트 강도는 양호한 것으로 판단된다.
- 따라서, 금회 시험을 실시한 청도IC1교(대구)의 상부구조 및 하부구조에 대한 콘크리트 강도는 공용연수 경과에 따른 강도 저하는 없는 것으로 판단된다.

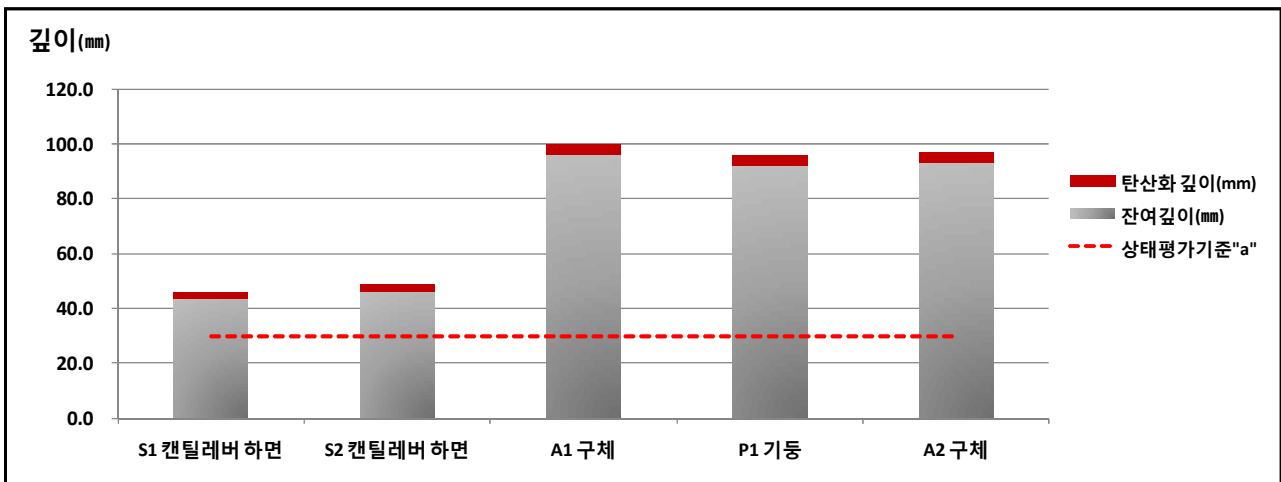
【그림 3.4.13】 탄산화 깊이 측정결과(대구)

| 구 분 | | '13년 정밀점검 | 금회 정밀안전진단 | 비 고 |
|---|---|---|---|---|
| 검토의견 | | ▪ 기 정밀점검('13년)과 비교·분석한 결과, 측정위치에 따른 편차가 다소 존재하나 탄산화로 인한 철근의 부식발생 우려는 없는 것으로 확인되어 양호한 것으로 판단됨 | | |

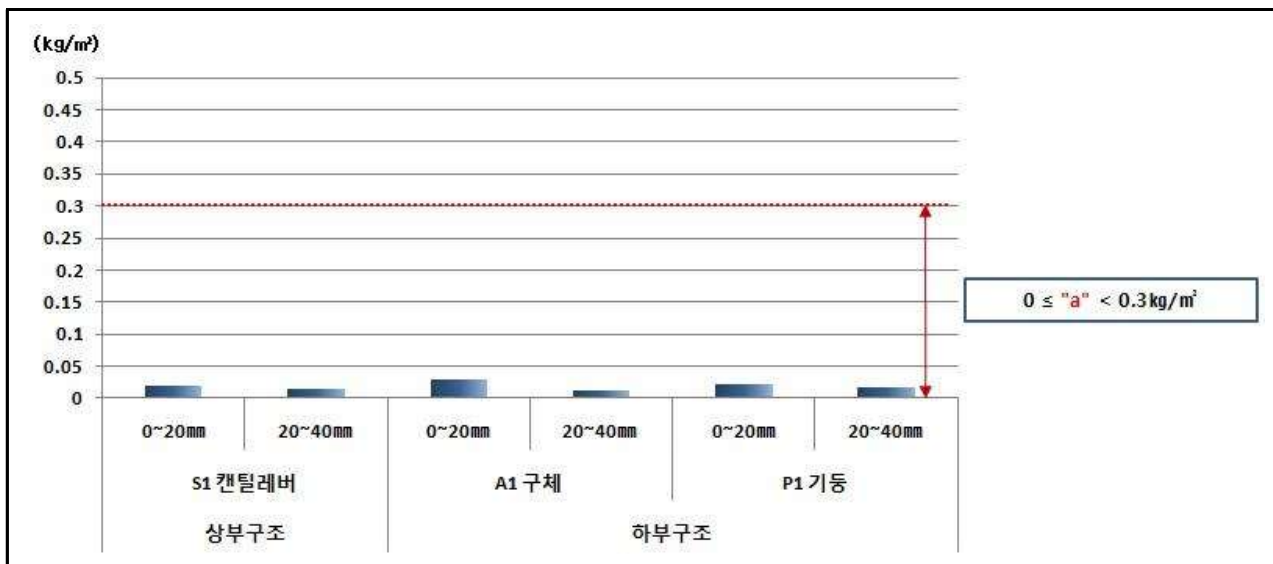
【그림 3.4.14】 염화물시험 측정결과(대구)

염화물함유량 시험은 총 3개소(상부구조 1개소, 하부구조 2개소)에서 깊이별 시험을 실시한 결과, 전 개소에서 철근의 부식환경이 없는  $0.3\text{kg/m}^3$  이하로 확인되었다.

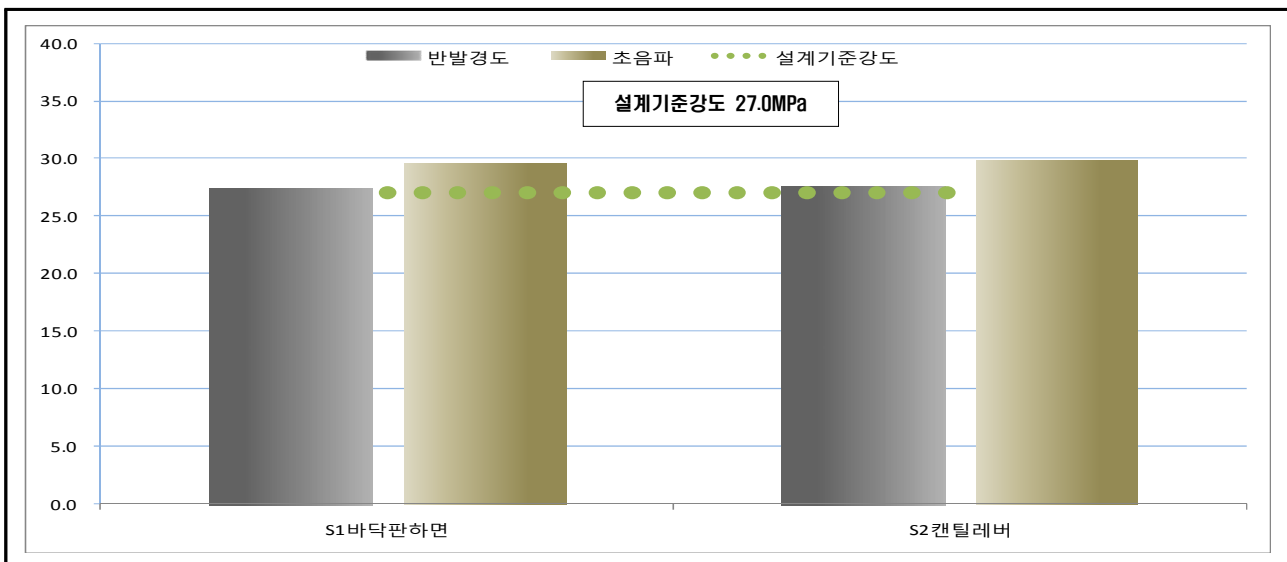
【그림 3.4.11】 상부구조 평균압축강도 추정결과(부산)

- 검토결과, 설계기준 대비 상부구조 : 101.4~110.0%, 하부구조 : 102.0~112.0%로 상·하부구조 모두 비파괴 추정강도는 모두 100% 이상을 상회한 값이 측정되었다.
- 비파괴 추정식에 의해 평가된 강도는 전구간 강도가 설계기준 대비 100%이상으로 조사되어 상·하부구조의 콘크리트 강도는 양호한 것으로 판단된다.
- 따라서, 금회 시험을 실시한 청도IC1교(부산)의 상부구조 및 하부구조에 대한 콘크리트 강도는 공용연수 경과에 따른 강도 저하는 없는 것으로 판단된다.

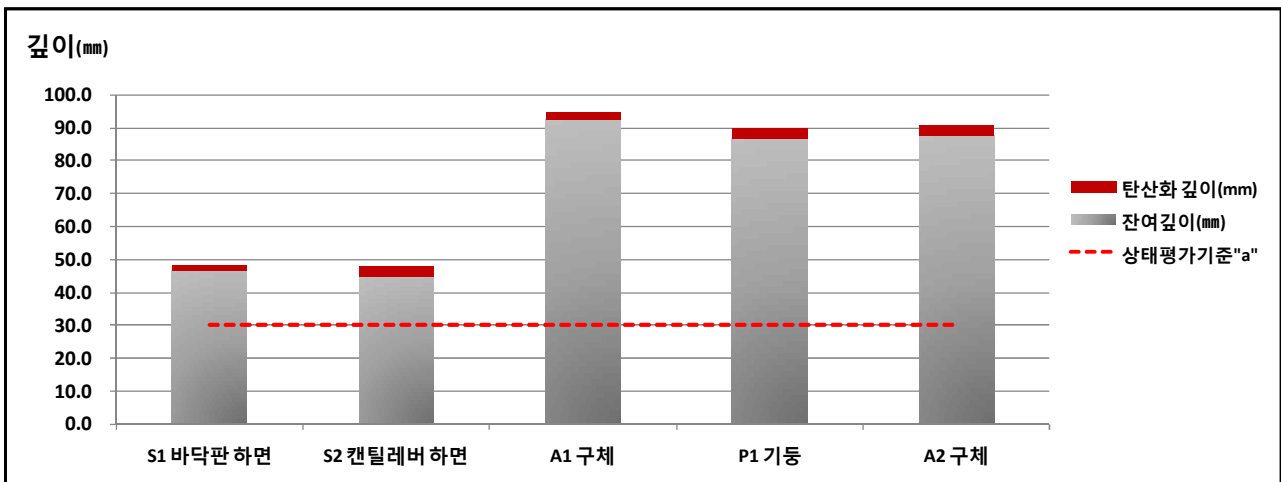
【그림 3.4.13】 탄산화 깊이 측정결과(부산)

| 구 분 | | '13년 정밀점검 | 금회 정밀안전진단 | 비 고 |
|---|---|---|---|---|
| 검토의견 | | ▪ 기 정밀점검('13년)과 비교·분석한 결과, 측정위치에 따른 편차가 다소 존재하나 탄산화로 인한 철근의 부식발생 우려는 없는 것으로 확인되어 양호한 것으로 판단됨 | | |

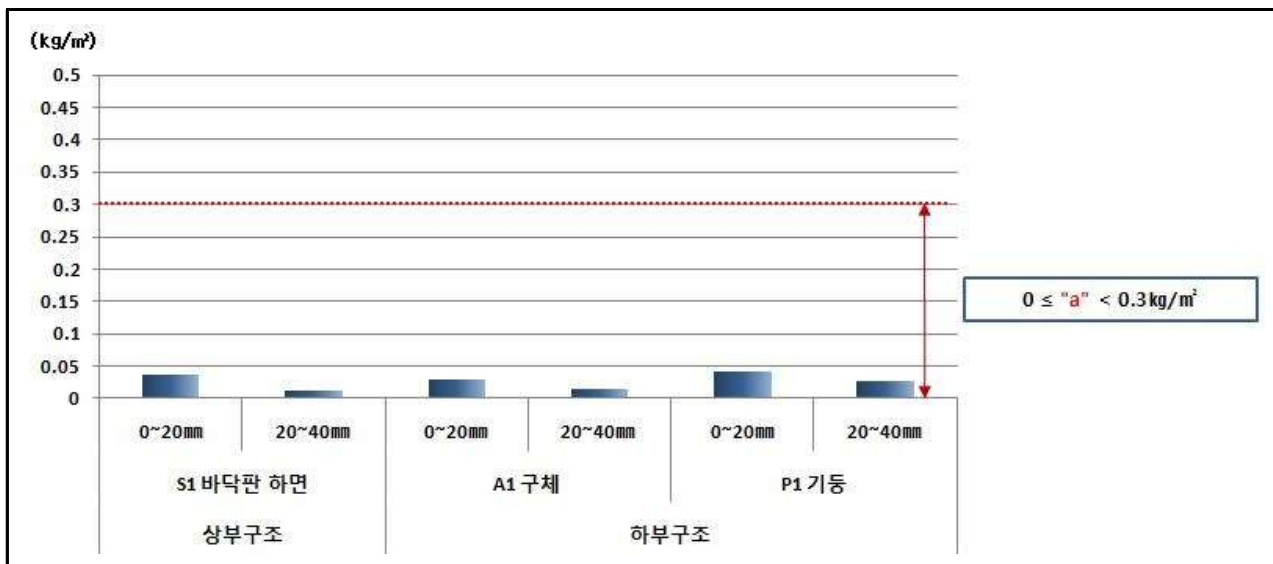
【그림 3.4.14】 염화물시험 측정결과(부산)

염화물함유량 시험은 총 3개소(상부구조 1개소, 하부구조 2개소)에서 깊이별 시험을 실시한 결과, 전 개소에서 철근의 부식환경이 없는  $0.3\text{kg/m}^3$  이하로 확인되었다.
