## 개 요

청도천4교(청도군 청도읍)는 2006년에 준공된 길이 580m, 높이 12m의 교량이다.

### 청도천4교 교량 현황

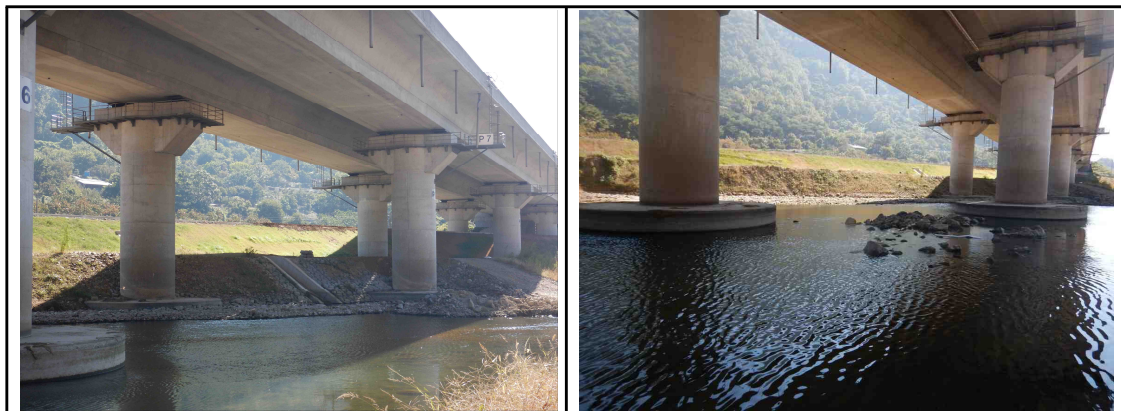
청도천4교 전경 및 조사대상 교각

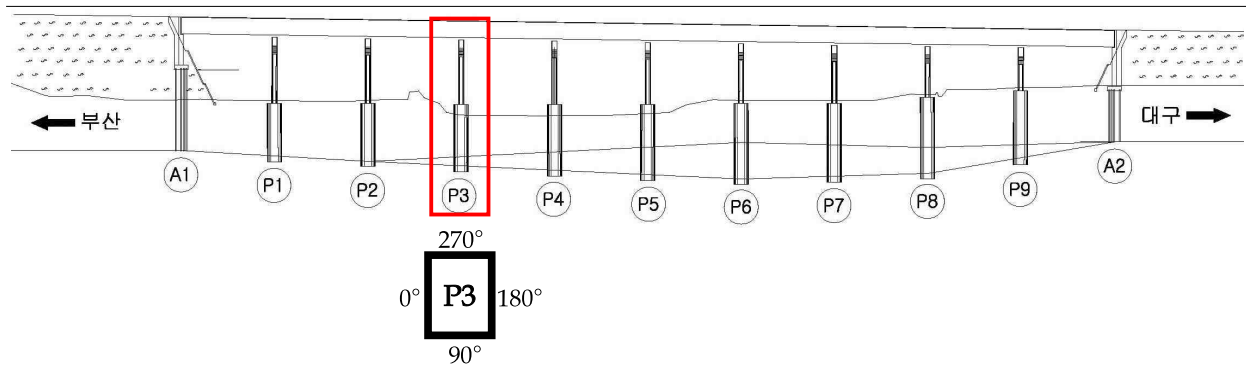
① P3상행, 하행 교각 수상부 외관조사

P3상행(육상노출), 표면상태 양호

청도천4교 P3, P4, P5, P6교각 상, 하행선의 수상부와 수중부 외관을 점검하였다. 조사당시 P3 상행선교각 전면이 육상에 노출되어 있었다. P16 하행선교각은 네 방위( $0^{\circ}$ ,  $90^{\circ}$ ,  $180^{\circ}$ ,  $270^{\circ}$ ) 중  $0^{\circ}$  에서만 0.85m의 수중부가 관측되었고 나머지 세 면은 육상에 노출되어 있었다. 외관촬영결과 수상부 와 수중부 모두 균열 및 파손 등이 없는 양호한 상태이며, 수중부의 기초저면 및 보호사석의 상태도 양호하였다.

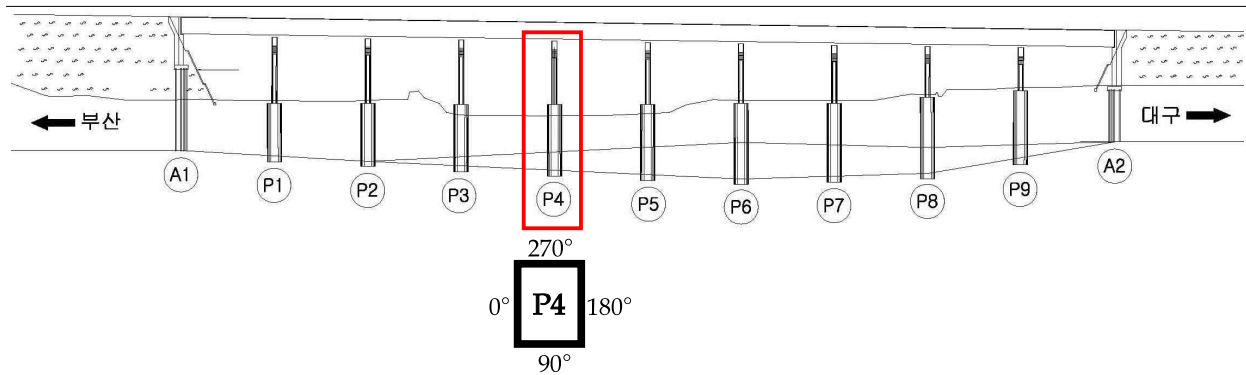
⑤ P4상행 교각 수상부 외관조사

P4상행 0° 면(수심0.31m), 표면상태 양호

P4 상행선교각 네 방위( $0^{\circ}$ ,  $90^{\circ}$ ,  $180^{\circ}$ ,  $270^{\circ}$ ) 수중부의 수심은 0.31~2.95m, 하행선교각 네 방위( $0^{\circ}$ ,  $90^{\circ}$ ,  $180^{\circ}$ ,  $270^{\circ}$ ) 수중부의 수심은 0.90~1.75m로 관측되었다. 외관촬영결과 수상부 와 수중부 모두 균열 및 파손 등이 없는 양호한 상태이고, 수중부 표면에는 수초 및 이끼가 관찰되었다. 수중부의 기초저면 및 보호사석의 상태도 양호하였다.

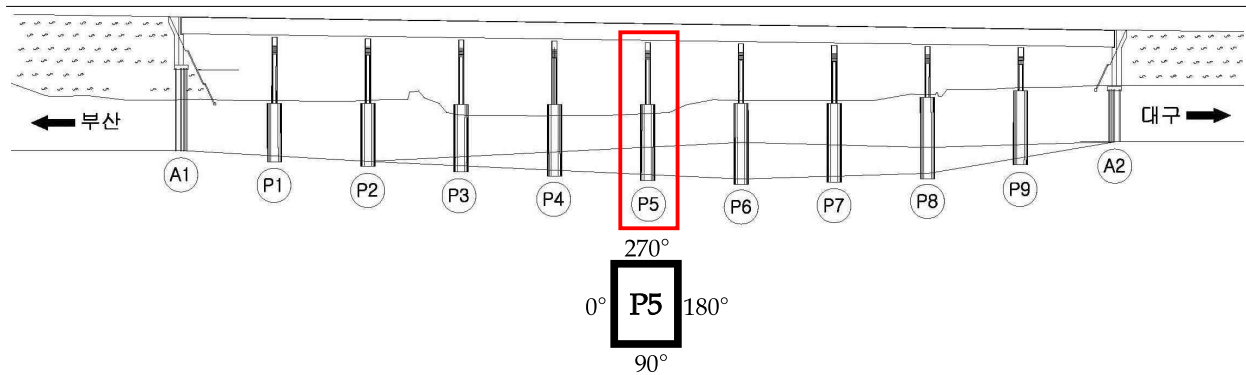
⑨ P5상행 교각 수상부 외관조사

P5상행 0° 면(수심0.30m), 표면상태 양호

P5 상행선교각 네 방위( $0^{\circ}$ ,  $90^{\circ}$ ,  $180^{\circ}$ ,  $270^{\circ}$ ) 수중부의 수심은 육상노출~1.30m로 관측되었고  $270^{\circ}$  방향은 육상에 노출되어 있었다. 하행선교각 네 방위( $0^{\circ}$ ,  $90^{\circ}$ ,  $180^{\circ}$ ,  $270^{\circ}$ ) 수중부의 수심은 육상노출~0.80m로 관측되었고  $270^{\circ}$  방향은 육상에 노출되어 있었다. 외관촬영결과 수상부 와 수중부 모두 균열 및 파손 등이 없는 양호한 상태이고, 수중부 표면에는 수초 및 이끼가 관찰되었다. 수중부의 기초저면 및 보호사석의 상태도 양호하였다.

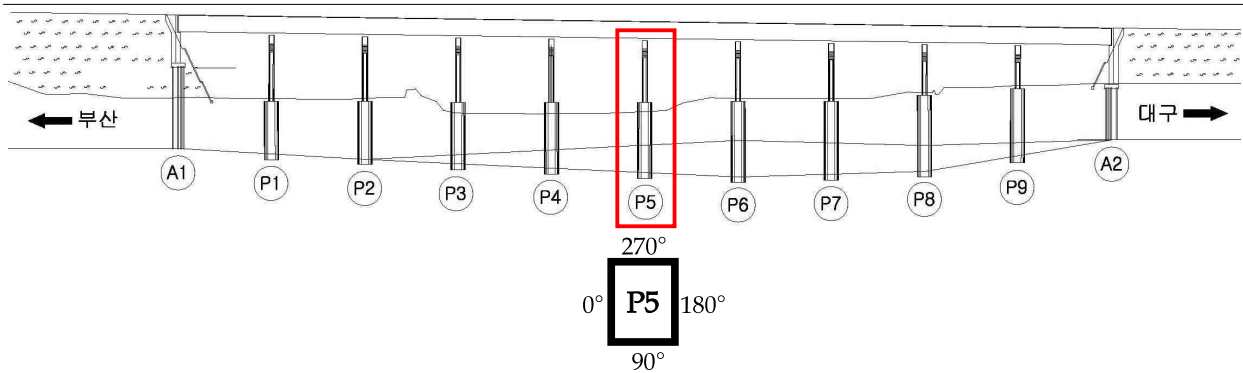
⑩ P5하행 교각 수상부 외관조사

P5하행 0° 면(수심0.70m), 표면상태 양호

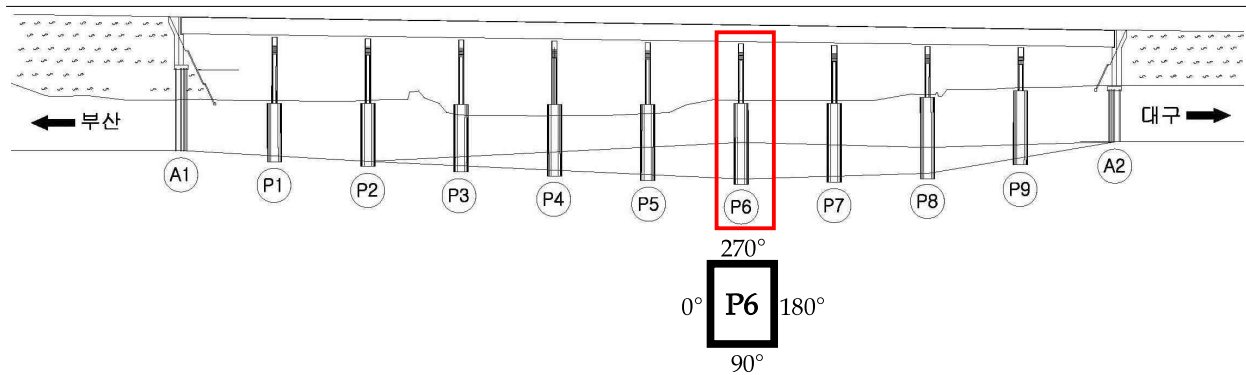
⑪ P5상행, 하행 교각 수상부 외관조사

P6상행(육상노출), 표면상태 양호

P6 교각은 상, 하행선 모두 전면이 육상에 노출되어 있었다. 육안으로 관측시 균열 및 파손 등이 없는 양호한 상태이다.
