## 제 3장 현장조사 및 시험

### 3.1 개 요

청도천1교(대구,부산)는 경상북도 청도군 청도읍 유흥리(부산기점 55.1km)에 위치하고 있으며, 2006년도에 준공되어 약 10년의 공용기간이 경과하고 있으며, 국도55호선 및 청도천을 횡단하고 있는 1종 시설물이다.

청도천1교의 연장은 580.0m(40+3@50.0+4@50.0+3@50+40m)이며, 상부구조는 4경간 및 3경간이 연속되어 시공된 Steel Box Girder 형식이며, 하부구조의 교대는 역T형, 교각은 T형이며, 기초는 강관파일기초 및 직접기초, 우물통기초로 시공되어 있다.

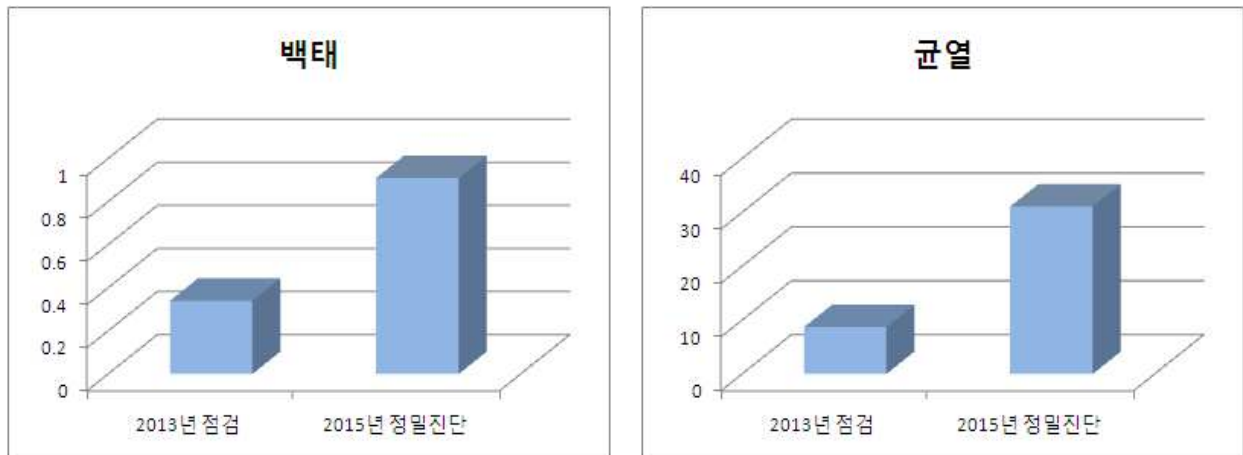
【그림 3.2.1】 바닥판 하면 기 점검 결과 비교(대구)

- 바닥판하면 균열과 백태에 대하여 기 점검 결과를 토대로 손상 진전여부를 검토한 결과, 기 점검 이후에 정밀조사에 의해 균열과 백태가 다소 증가한 것으로 조사되었다.

- 균열 및 망상균열은 구조적인 안전성의 문제는 없는 상태로서, 거더의 구속에 의한 횡방향의 건조수축 균열로 판단된다. 일부 열화부 및 균열부 우수접촉에 의한 백태가 국부적으로 관찰되는 상태로서, 내구성 저하방지를 위한 표면처리 및 지속적인 관찰이 필요할 것으로 판단된다.
- 파손은 신축이음 단부측에서 관찰되며, 신축이음 시공당시 외부충격에 의해 발생한 것으로 판단된다. 따라서 파손부 내구성 저하방지를 위한 단면보수 실시가 적절할 것으로 판단된다.

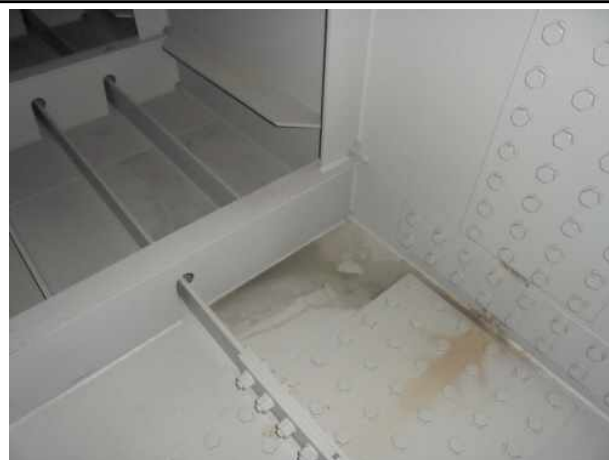
우수유입흔적(S10-G1-LF)

- 하부플랜지에 발생한 우수유입의 경우 현장이음부를 통해 발생한 손상으로 현재 현장이음부 틈 씰링처리가 시공된 상태로서 기존의 흔적이 남아있는 상태로 판단된다. 일부 소규모 도장손상이 국부적으로 관찰되며 재도장을 실시하여 유지관리하는 것이 바람직하며, 씰링부 및 단부측을 통한 외부 우수유입 유무에 대해 지속적인 관찰이 필요할 것으로 판단된다.
- 거더내부는 대체적으로 양호한 상태로 조사되었으며, 시건장치 철물절단 손상에 대해서는 외부인 출입 우려가 있으므로 적정보수를 실시하여 관리하는 것이 바람직하다.

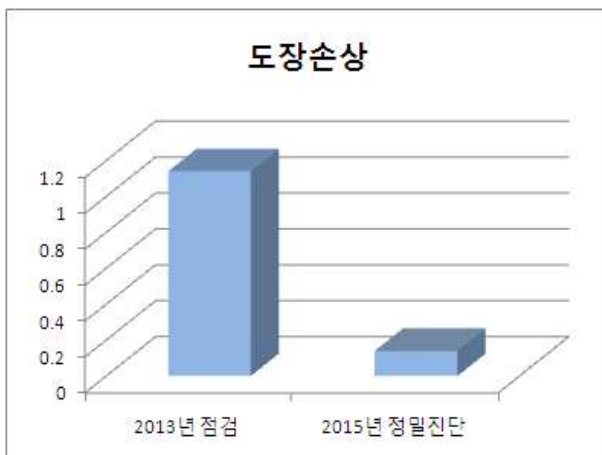
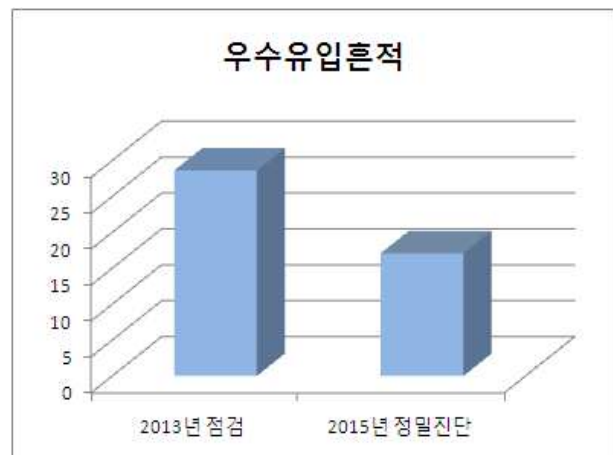
【그림 3.2.2】 강박스 거더 내부 기 점검 결과 비교(대구)

- 기 점검 이후 우수유입흔적의 경우 시간경과에 의해 흔적이 없어지며 물량감소가 나타났다으며, 도장손상은 금회 정밀조사에 의해 물량이 일부 조정되었다.

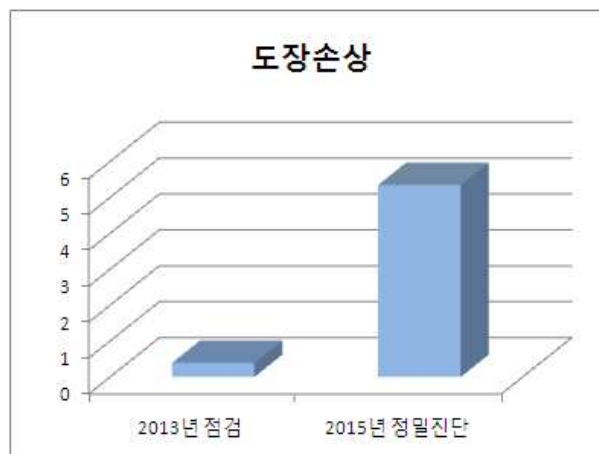
【그림 3.2.3】 강박스 거더 외부 기 점검 결과 비교(대구)

- 기 점검 이후 금회 진단 시 정밀조사에 의해 도장손상이 추가 조사되었다.

- 거더 하부플랜지 및 단부측에 발생한 국부적인 도장손상은 구조물의 안전성에 문제는 없는 것으로 판단되나, 내구성 확보 차원의 재도장 보수가 필요하다.

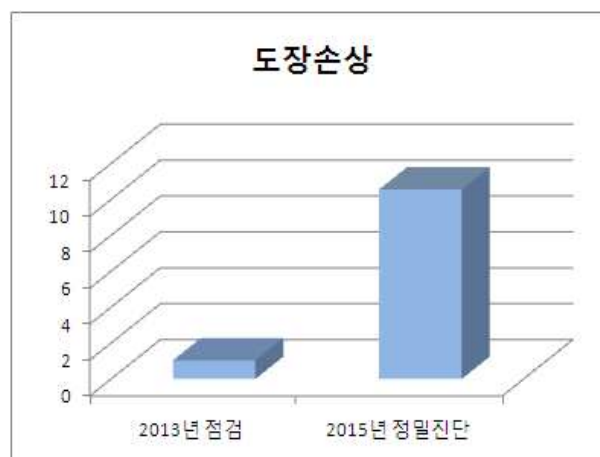
【그림 3.2.4】 가로보 및 세로보 기 점검 결과 비교(대구)

- 기 점검 이후 정밀조사에 의해 도장손상이 일부 추가 확인되었다.

- 가로보 및 세로보에 발생된 국부적인 도장손상은 구조물의 안전성에 문제는 없는 것으로 판단되나, 내구성 확보 차원의 보수가 필요하다.

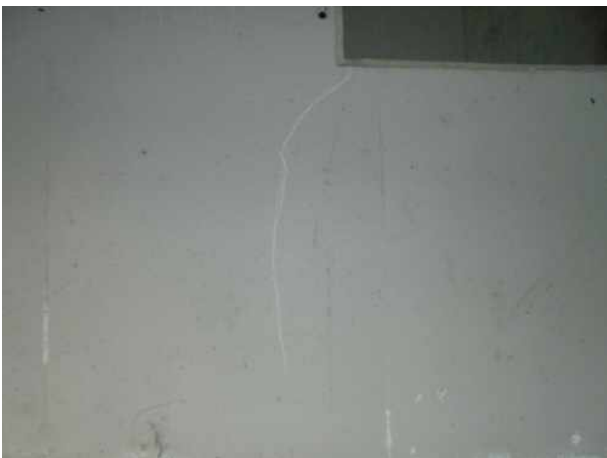
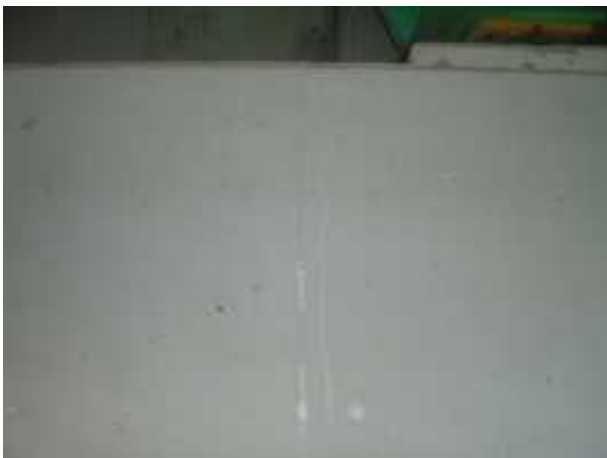
- 교대에서는 폭 0.3mm 미만 균열이 조사되었으며, 일부 보수부 국부적인 백태가 일부 확인되었다.

| 균열(A2 구체) | 균열(A2 구체) |

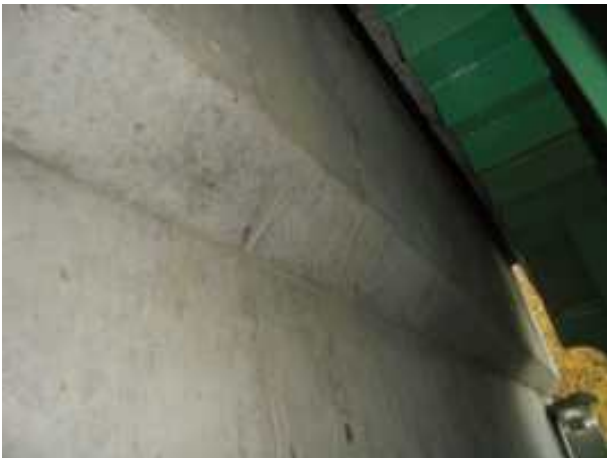
| 균열(A2 홍벽) | 보수부백태(A2) |

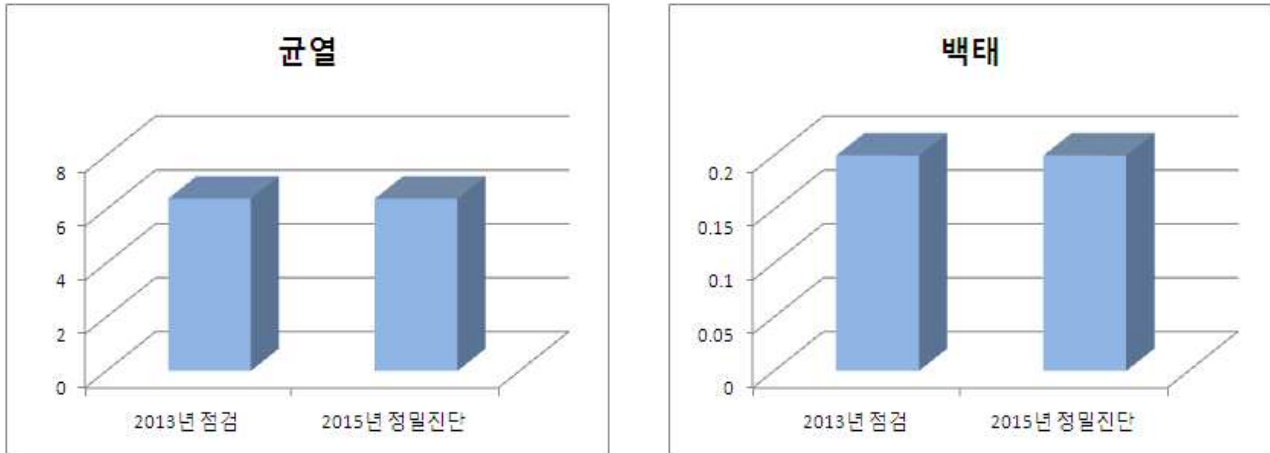
【그림 3.2.5】 교대 기 점검 결과 비교(대구)

- 기 점검 비교 대비 손상증가는 없는 상태로서 손상 발생 유무에 대한 주의관찰이 바람직할 것으로 판단된다.

- 교대는 대체적으로 양호하며, A1의 경우 손상이 없는 상태이며, A2는 건조수축에 의한 균열 및 보수부 백태가 발생되었으나, 기 점검 대비 손상진전은 없는상태로 조사되었다.

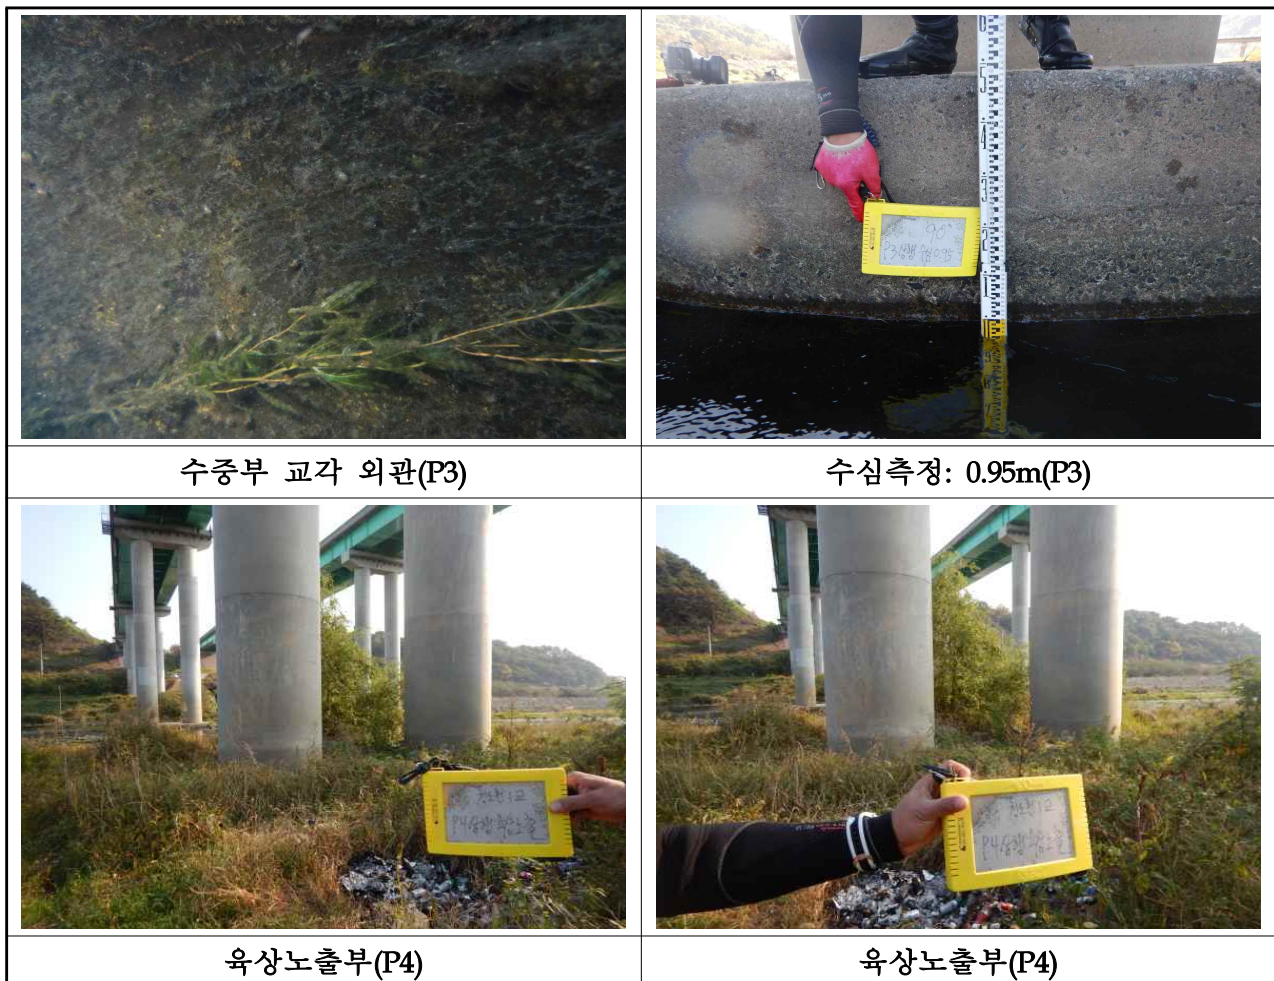
【사진 3.2.12】 교각 수중부 조사 현황(대구)

- 청도천1교(대구)는 청도천을 횡단하고 있으며 수중부 교각(P3, P4)에 대한 외관조사 및 깊이측정을 실시하였다.
- 수중부 교각의 외관상태는 파손이나 기초 세굴 등이 없는 양호한 상태로 조사되었으며, 수심은 P4는 육상노출부 P3의 경우 0.05~0.95m로 측정되었다.

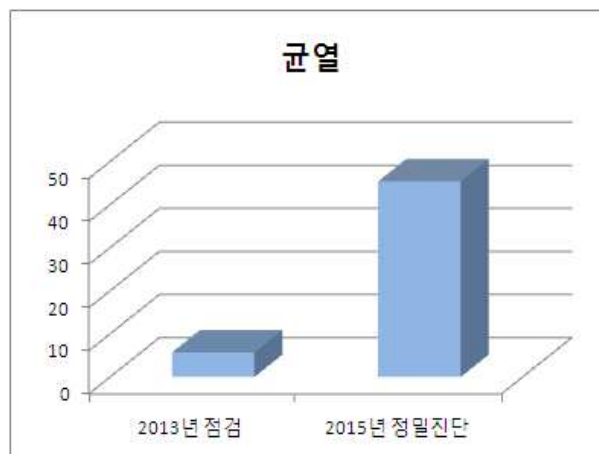
【그림 3.2.7】 교각 기 점검 결과 비교(대구)

- 기 점검 결과를 토대로 손상을 비교한 결과, 금회 진단 시 정밀조사에 의해 균열 및 보수부재균열이 다수 추가 조사되었다.

- 조사된 균열들은 균열의 패턴, 발생위치 등을 고려해 볼 때, 외력에 의해 발생된 균열이 아닌 시공초기 건조수축 및 공용년수 경과에 의한 노후화 등에 의해 발생된 비구조적인 균열로 판단되며, 일부 보수미흡에 의해 보수부 재균열이 관찰되었다. 다만 현재 정도가 경미하므로 손상 상태변화에 대한 지속관찰이 바람직할 것으로 판단된다.
- 파손, 굽힘 등 국부적으로 소규모 단면손상이 조사되었으며, 파손의 경우 단면보수를 실시하고 굽힘은 현재 정도가 경미하므로 지속관찰을 하는 것이 적절하다.
- 하부구조 교각의 조사결과 대체적으로 양호한 상태로 조사되었으며, 손상정도에 따라 내구성 확보 차원에서 보수조치를 실시하여 유지관리하는 것이 바람직하다.

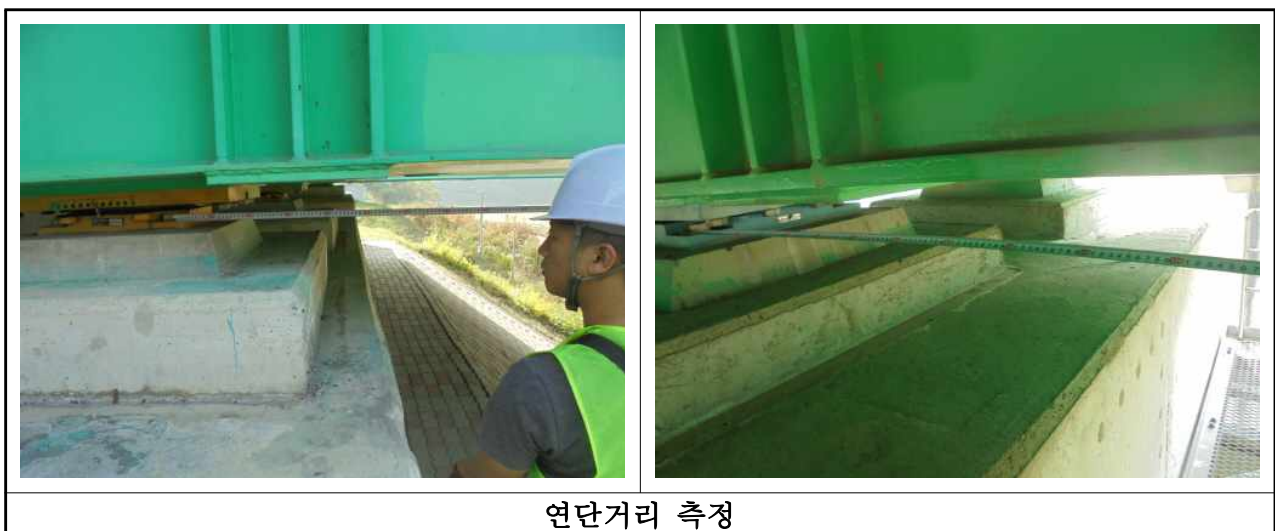
【사진 3.2.15】 연단거리 측정 전경(대구)

- 연단거리 측정 결과, 실측 연단거리가 계산 연단거리를 상회하고 있는 것으로 측정되어 시방규정을 만족하고 있는 것으로 검토되었다.

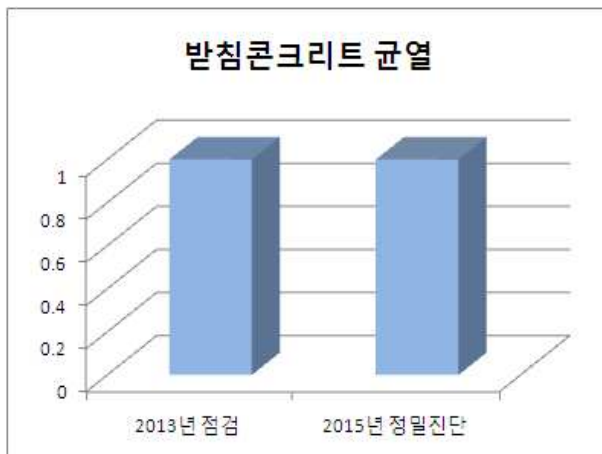
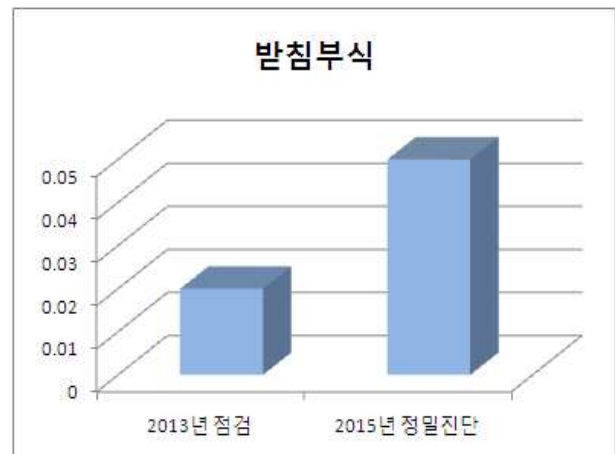
【그림 3.2.11】 교량받침 기 점검 결과 비교(대구)

- 기 점검 결과를 토대로 손상의 진전 여부를 검토한 결과, 경미한 부식 손상이 일부 추가 조사되었으며, 기 발생된 손상의 진전은 없는 것으로 확인되었다.

- 청도천1교(대구)의 교량받침은 온도변화에 따른 신장 및 수축시 여유량을 확보하고 있는 것으로 확인되어 가동상태는 양호한 것으로 판단된다.
- 받침콘크리트 및 몰탈에 발생된 균열과 받침부분 부식 등은 시공초기 건조수축 및 공용년수 경과에 의한 노후화 등에 의해 발생된 것으로 판단되며, 받침부식 및 볼트부식 손상은 현재 경미한 상태로서 상태변화에 따라 향후 도장보수를 실시하는 것이 바람직할 것으로 판단된다.

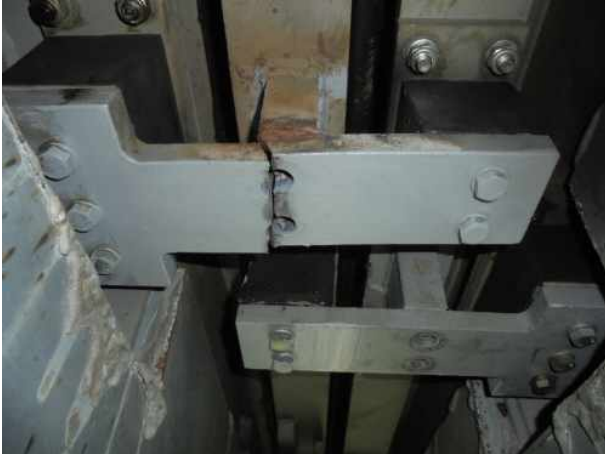
| 간격조절재 파단(EXP.J3) | 후타재 균열(EXP.J1) |

- 청도천1교(대구)의 신축이음부는 온도변화에 따른 수축 및 신장시 여유량을 확보하고 있는 것으로 확인되어 신축거동상태는 양호한 것으로 판단된다.
- 신축이음 후타재 균열은 시공초기 건조수축 등의 원인에 의해 발생한 손상으로 판단되며, 정밀조사에 의해 일부 추가 조사된 상태로서 상태변화에 대한 지속관찰이 필요하다.
- 후타재 접속부 이격은 통행차량의 주행성을 저해하는 정도의 손상은 아닌 것으로 조사된 바, 진전 여부에 대한 지속적인 주의관찰 후 대책을 수립하는 것이 바람직하다.
- 간격조절재 파단 및 볼트탈락의 경우 시공미흡에 의한 국부적인 손상으로서 내구성 및 기능성 확보를 위한 교체가 바람직할 것으로 판단된다.

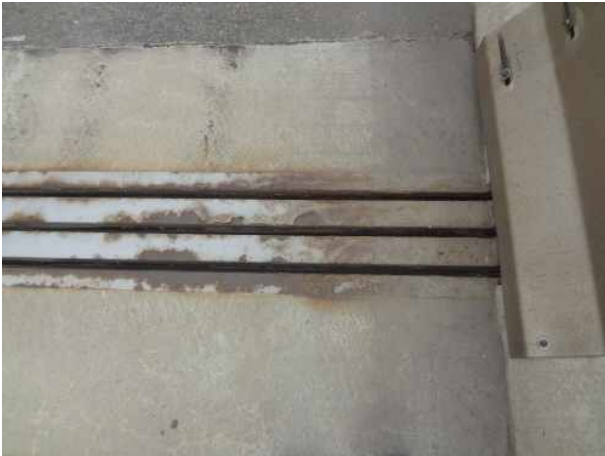
| 본체부식(EXP.J2) | 볼트탈락(EXP.J2) |

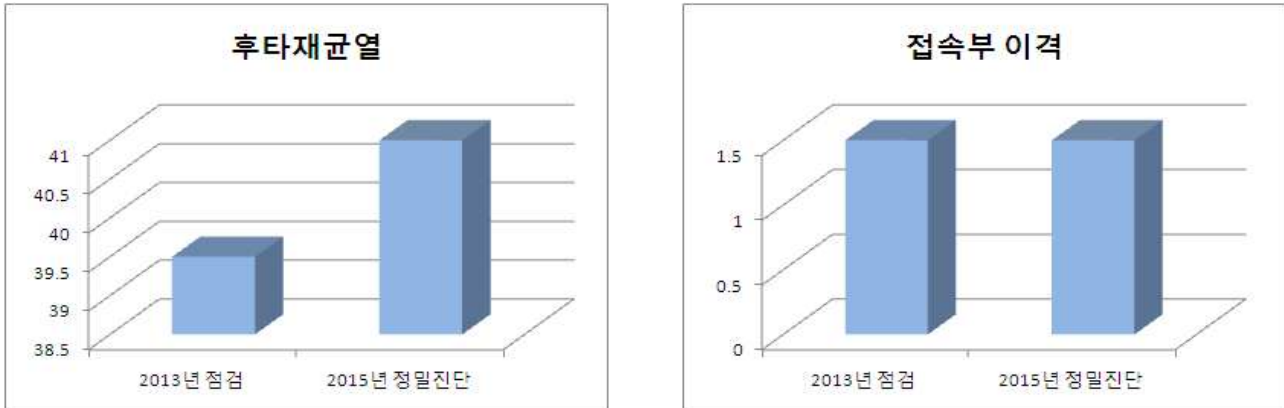
【그림 3.2.13】 신축이음장치 기 점검 결과 비교(대구)

- 기 점검 결과를 토대로 손상의 변화 여부를 검토한 결과, 후타재의 균열은 손상의 진전은 없었으나, 정밀조사에 의해 추가 조사되었으며 접속부 이격의 진전은 없는상태로 조사되었다.

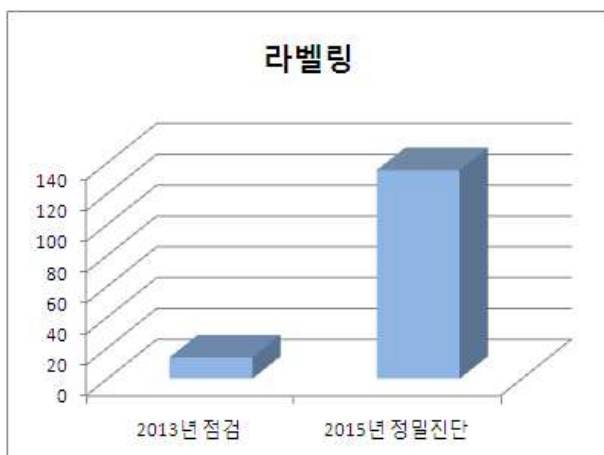
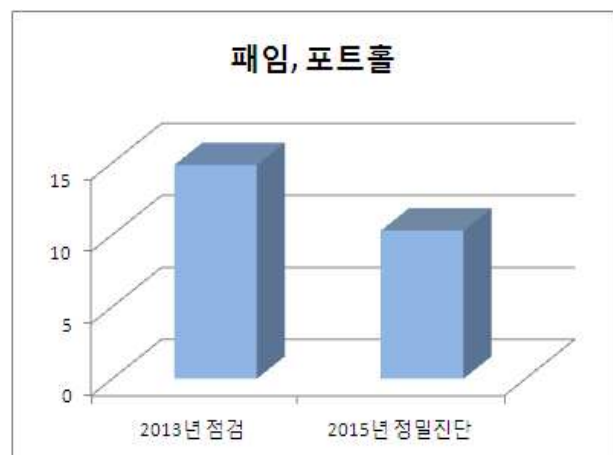
【그림 3.2.14】 교면포장 기 점검 결과 비교(대구)

- 기 점검 결과를 토대로 손상의 변화 여부를 검토한 결과, 포트홀에 대해 일부 보수를 실시한 상태이며 기 발생한 손상의 진전은 없는 상태이나, 라벨링과 패임 등이 추가로 확인되었다.

- 라벨링은 포장면의 노후화에 의해 발생하는 손상으로 지속적인 중차량 통행 및 정밀조사에 의해 물량이 다소 증가하였다. 현재, 라벨링이 주행차량에 미치는 영향은 없는 상태로 판단되어 보수조치는 필요하지 않은 상태이며, 지속적인 주의관찰 후 노후화가 더욱 진전되어 굵은 골재가 탈리될 시점에는 보수를 실시해야 할 것으로 판단된다.
- 패임 및 포트홀은 현재 손상의 정도는 경미하나, 제설 및 우수 유입 등에 의해 손상 규모가 확대될 수 있으므로 손상 상태변화에 대한 지속관찰이 바람직할 것으로 판단된다.

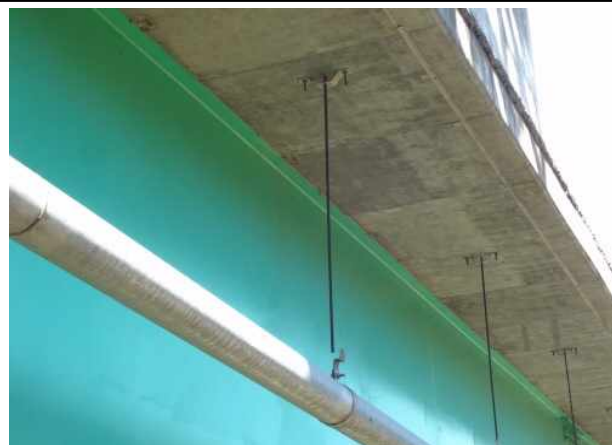
배수관 연결고리 탈락(S1)

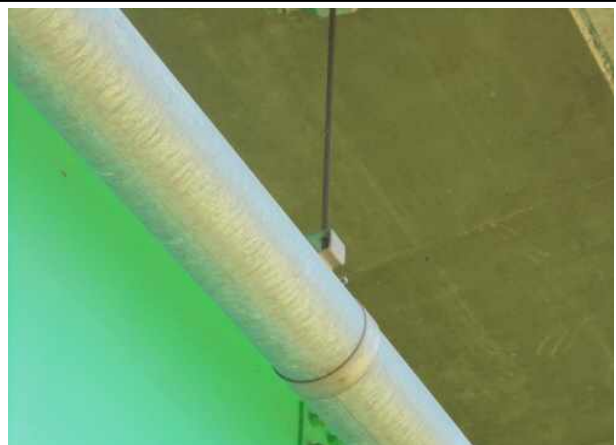
배수관 너트 탈락(S6)

- 청도천1교(대구)의 배수시설은 체수 등의 손상이 없는 상태로 배수시설의 기능상태는 양호한 것으로 판단되나, 사용성 확보 측면에서 조사된 배수관 연결재 손상들에 대해서는 조치를 실시하는 것이 바람직하다.
- 배수구 및 배수관 막힘은 금회 조사 시 발견되지 않은 양호한 상태로서, 주기적인 정비를 통한 유지관리가 바람직하며, 막힘 유무에 대해서 주의관찰이 바람직할 것으로 판단된다.

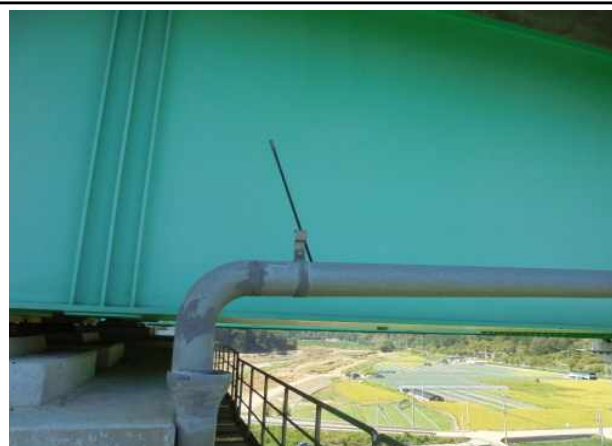
배수관 연결재 탈락(S6)

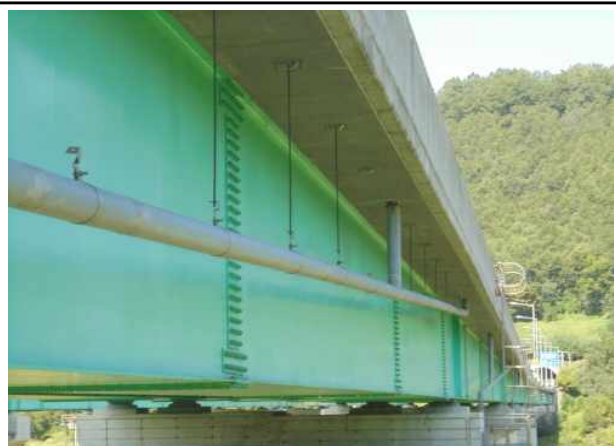
배수관 연결재 탈락(S6)

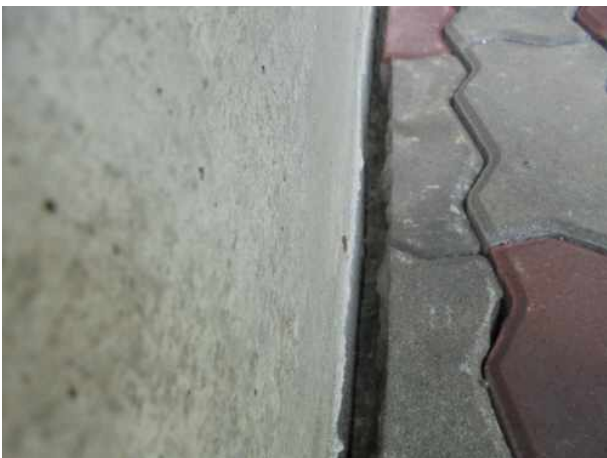
| 보호블럭 이격(A1) | 보호블럭 침하(A2) |

- 교대의 균열은 형상과 규모로 미루어 시공초기 건조수축 균열로 판단되며, 현재 손상정도가 경미하므로 지속관찰이 바람직하며, 일부 보수부 백태의 경우 내구성 저하 방지를 위한 표면처리 실시가 바람직할 것으로 판단된다. 누수흔적은 신축하부 누수 및 우수접촉 등에 의한 누수흔적으로서 신축이음 차수 기능이 확보되어야 할것으로 판단된다.
- 보호블럭 손상에 대해서는 현재 상태가 경미한 정도이며, 대구방향 보수부 이후 재 손상발생이 없는 점을 미루어, 현재 교대의 보호블럭 이격 및 침하하는 시공초기에 발생한 상태이며 현재 안정화단계로 진전은 없을 것으로 판단되므로 상태변화에 대한 지속관찰이 바람직하다.

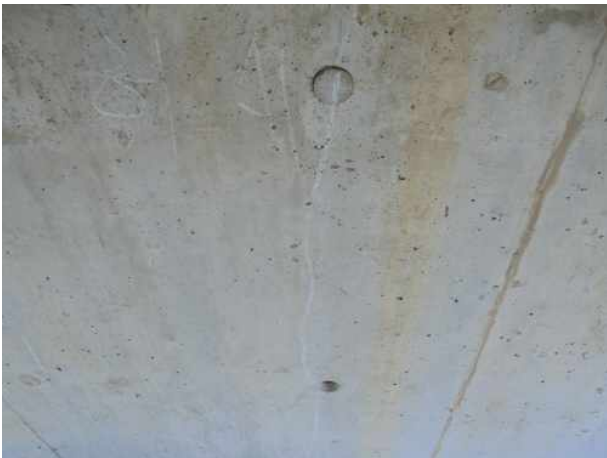
| 수직균열(A1 구체) | 보수부재균열(A1 흉벽) |

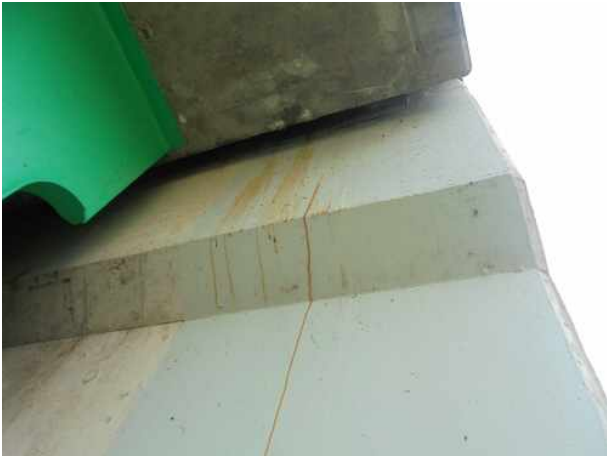
| 누수흔적(A1 흉벽) | 보수부재백태(A1 흉벽) |

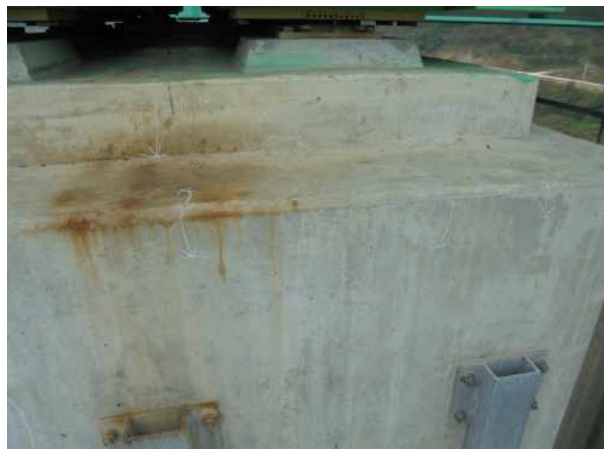
- 교각 코핑부와 기둥부는 기 발생한 균열의 진전은 없는 것으로 조사되었으나, 폭 0.3mm 미만 균열과 망상균열이 일부 추가 조사되었다.
- P4의 경우 신축이음부를 통한 우수유입으로 체수 등이 발생하였으며, P6 코핑부에 국부적인 백태가 확인되었다.

| 누수흔적(P4) | 보수부재균열(P5) |

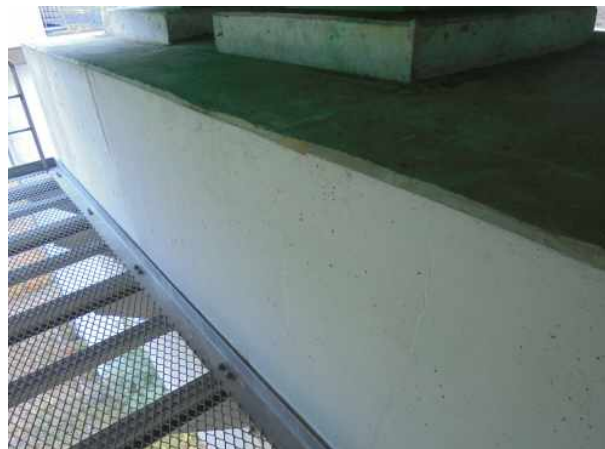
- 조사된 균열들은 균열의 패턴, 발생위치 등을 고려해 볼 때, 외력에 의해 발생된 균열이 아닌 시공초기 건조수축 및 공용년수 경과에 의한 노후화 등에 의해 발생된 비구조적인 균열로 판단되며, 일부 보수미흡에 의해 보수부 재균열이 관찰되었다. 다만 현재 정도가 경미하므로 손상 상태변화에 대한 지속관찰이 바람직할 것으로 판단된다.
- 파손, 굽힘 등 국부적으로 소규모 단면손상이 조사되었으며, 파손의 경우 단면보수를 실시하고 굽힘은 현재 정도가 경미하므로 지속관찰을 하는 것이 적절하다.
- 하부구조 교각의 조사결과 대체적으로 양호한 상태로 조사되었으며, 손상정도에 따라 내구성 확보 차원에서 보수조치를 실시하여 유지관리하는 것이 바람직하다.

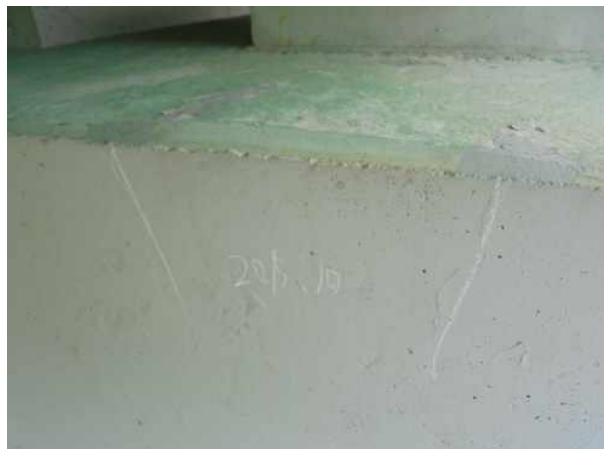
| 보수부재균열(P9) | 표면열화(P8) |

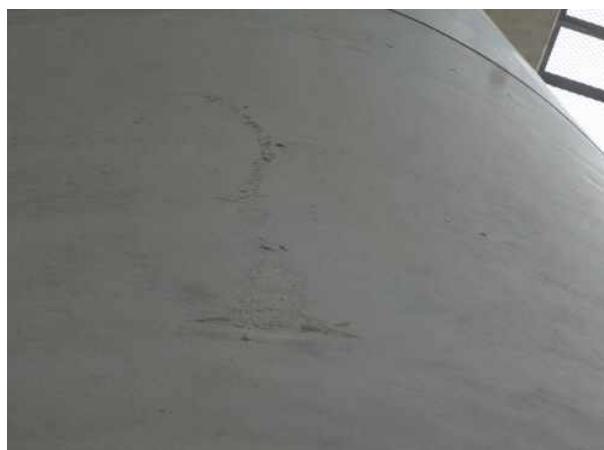
| 균열(P10) | 파손(P4) |

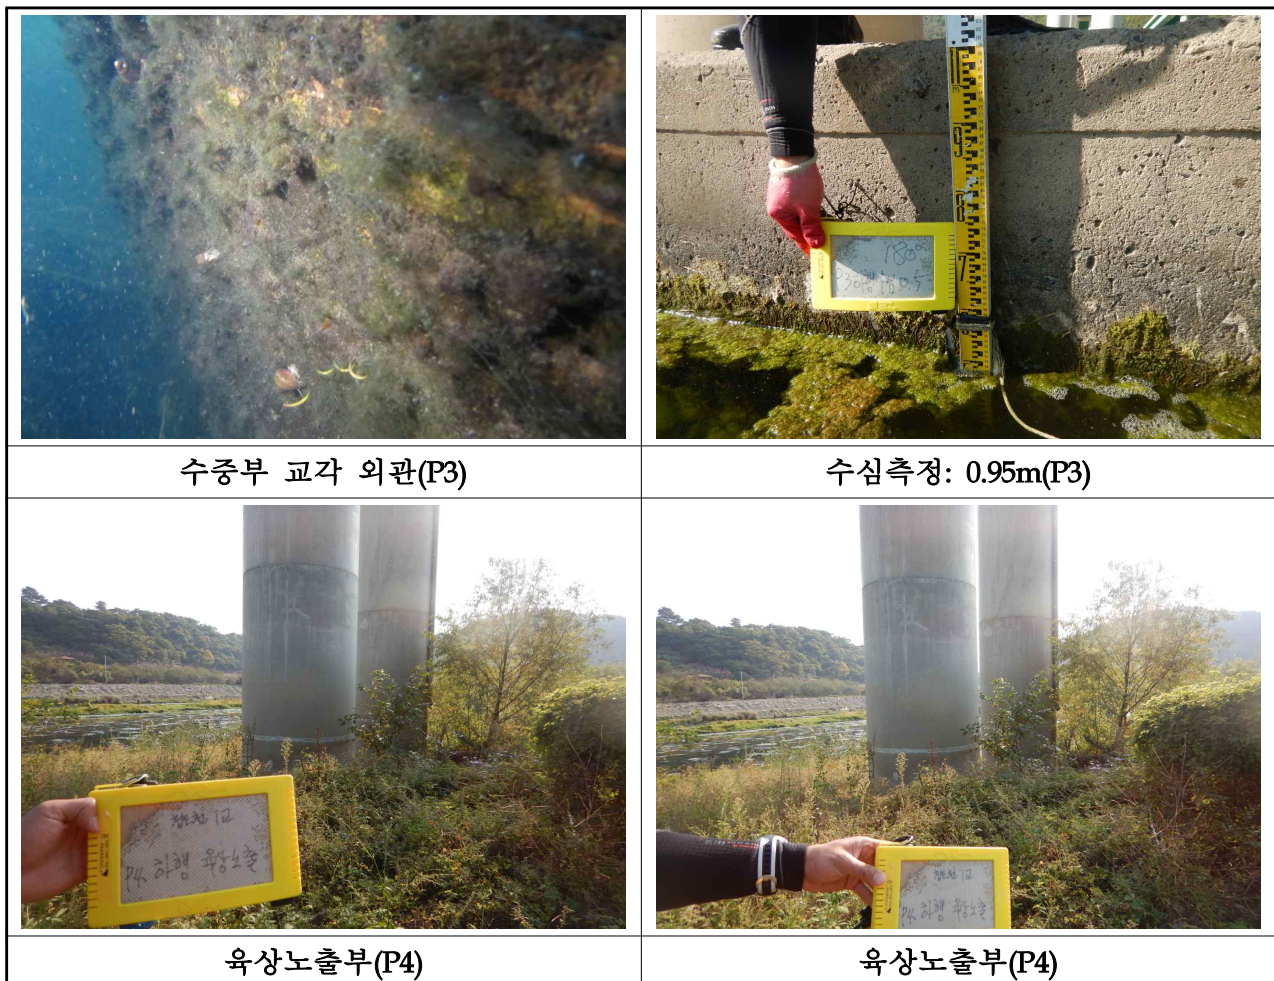
【사진 3.3.12】 교각 수중부 조사 현황(부산)

- 청도천1교(부산)는 청도천을 횡단하고 있으며 수중부 교각(P3, P4)에 대한 외관조사 및 깊이측정을 실시하였다.
- 수중부 교각의 외관상태는 파손이나 기초 세굴 등이 없는 양호한 상태로 조사되었으며, 수심은 P4는 육상노출부 P3의 경우 0.05~0.50m로 측정되었다.

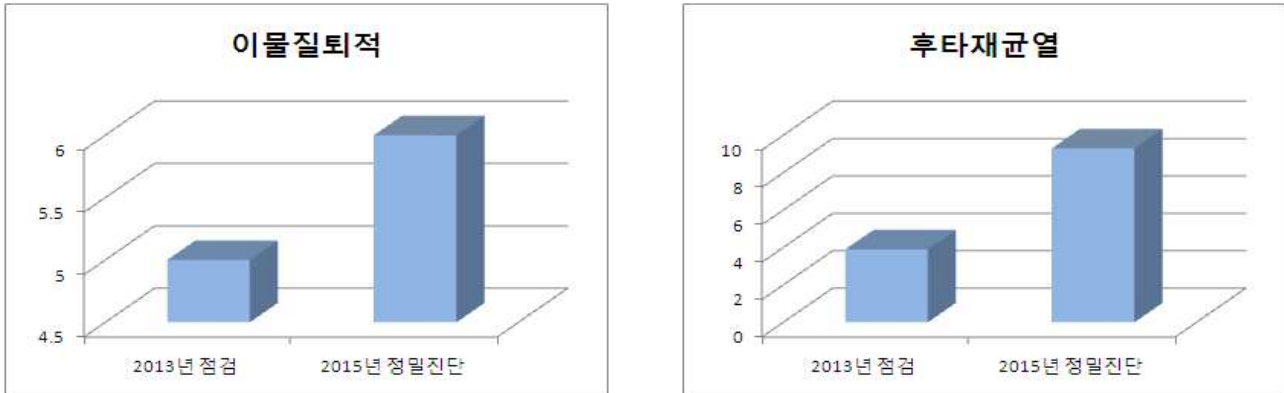
【그림 3.3.12】 신축이음장치 기 점검 결과 비교(부산)

- 청도천1교(부산)의 신축이음부는 온도변화에 따른 수축 및 신장시 여유량을 확보하고 있는 것으로 확인되어 신축거동상태는 양호한 것으로 판단된다.
- 신축이음 후타재 균열은 시공초기 건조수축 등의 원인에 의해 발생한 손상으로 판단되며, 정밀조사에 의해 일부 추가 조사된 상태로서 상태변화에 대한 지속관찰이 필요하다.
- 신축이음하부 누수는 차수기능 미흡에 의해 발생하며, 누수로 인한 하부 부재 부식발생 가능성이 있으므로, 유도배수 설치를 통한 차수기능 확보가 필요할 것으로 판단된다.
- 베어링 고무재 손상의 경우 현재 기능성 및 사용성에는 지장이 없는 것으로 판단되므로 상태변화에 대한 주의관찰이 바람직하다.

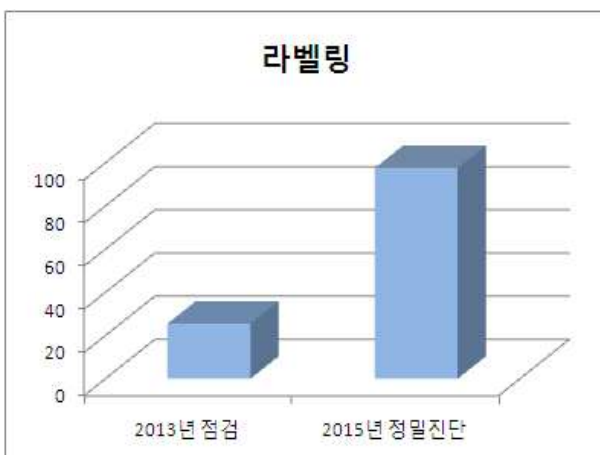
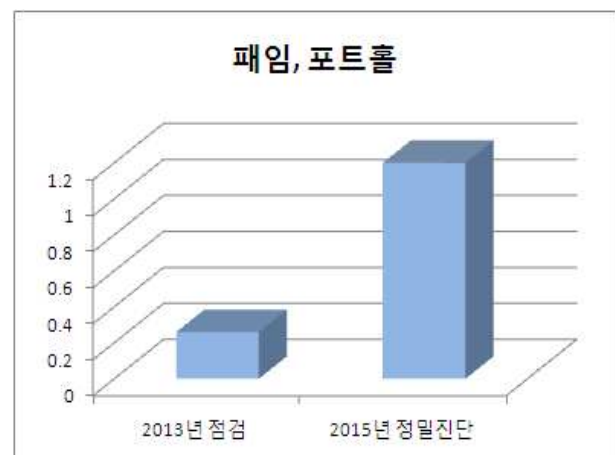
【그림 3.3.13】 교면포장 기 점검 결과 비교(부산)

- 기 점검 결과를 토대로 손상의 변화 여부를 검토한 결과, 포트홀, 라벨링 및 패임의 경우 중차량반복 통행 등에 의해 다소 추가 조사된 상태이다.

- 라벨링은 포장면의 노후화에 의해 발생하는 손상으로 지속적인 중차량 통행 및 정밀조사에 의해 물량이 다소 증가하였다. 현재, 라벨링이 주행차량에 미치는 영향은 없는 상태로 판단되어 보수조치는 필요하지 않은 상태이며, 지속적인 주의관찰 후 노후화가 더욱 진전되어 굵은 골재가 탈리될 시점에는 보수를 실시해야 할 것으로 판단된다.
- 패임 및 포트홀은 현재 손상의 정도는 경미하나, 제설 및 우수 유입 등에 의해 손상 규모가 확대될 수 있으므로 손상 상태변화에 대한 지속관찰이 바람직할 것으로 판단된다.
- 접속도로 단차의 경우, 기 점검부터 유지관리된 손상으로서, 현재 손상진전이나 특이사항은 없는 상태이며, 정도가 경미하므로 지속관리가 바람직하다.

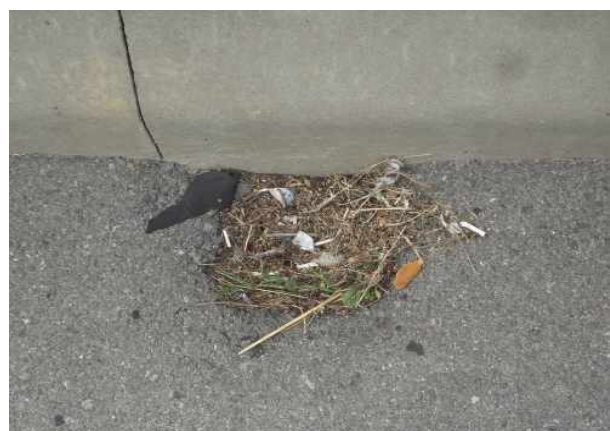
배수구 이물질퇴적(S8)

- 배수구 및 배수관 이물질퇴적 개소에 대해서는 원활한 배수기능을 위해 정비가 실시 되는 것이 바람직하며, 배수관 위치불량 개소의 경우 현재 하부 부재 손상이 없으며 정도가 경미하므로 지속관찰하는 것이 바람직할 것으로 판단된다.
- 배수관 접속부 누수부위의 경우 누수 상태가 경미하므로 현재 지속관찰하여 향후 상태변화에 따라 적정 조치를 실시하는 것이 적절할 것으로 판단된다.

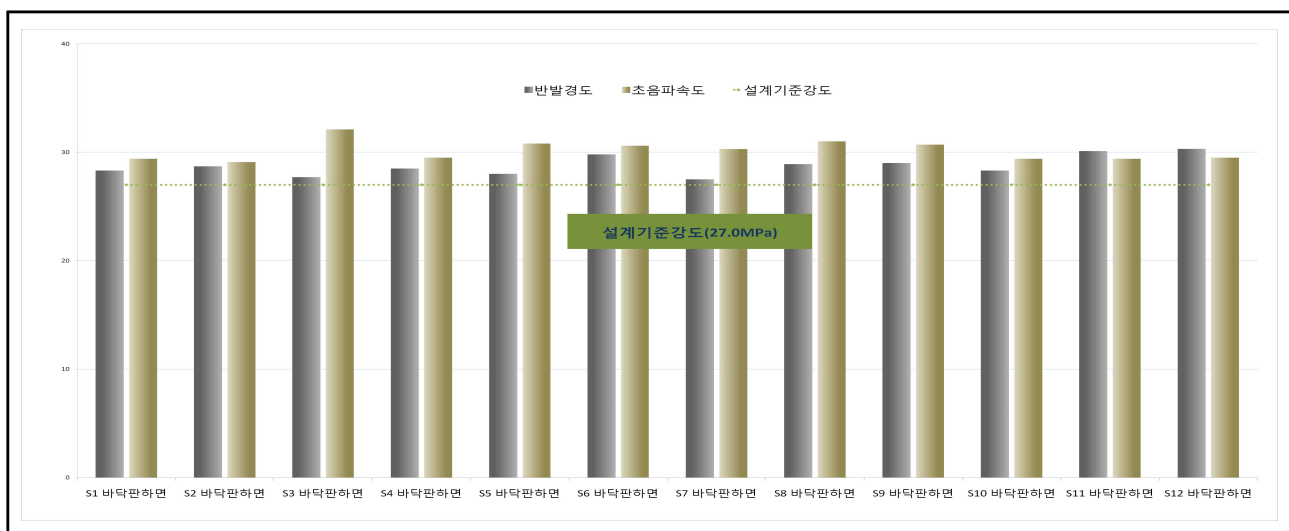
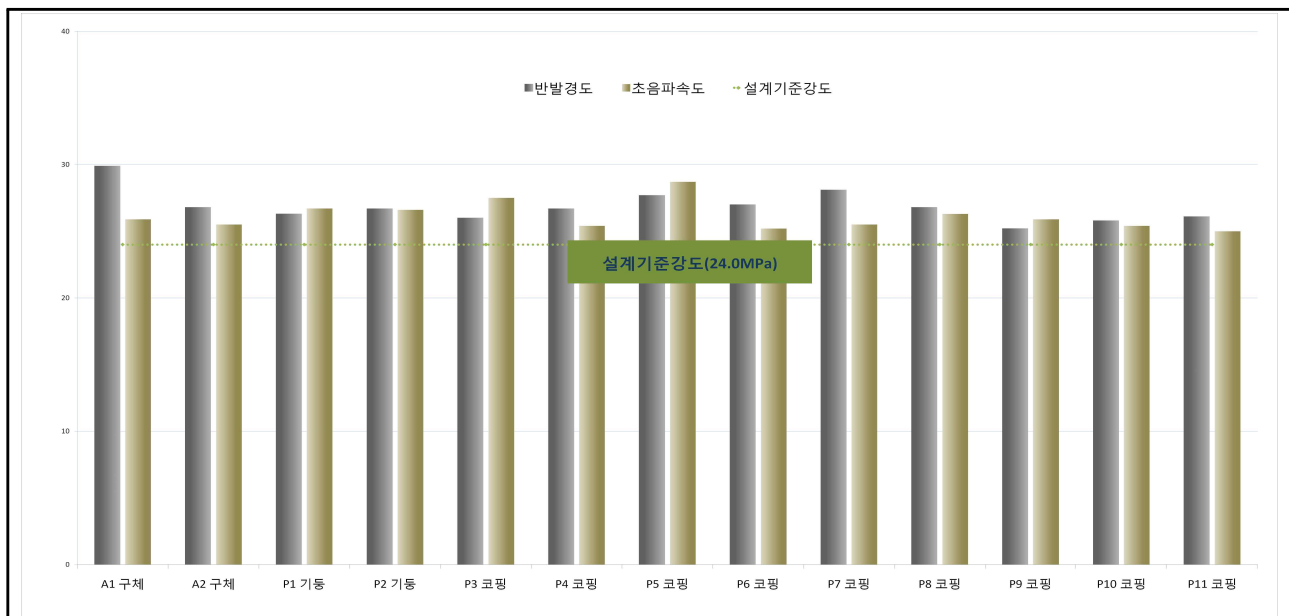
- 검토결과, 설계기준 대비 상부구조 : 101.9~112.2%, 하부구조 : 105.0~124.6%로 상·하부 구조 모두 반발경도법에 의한 비파괴 추정강도는 모두 100%이상을 상회한 값이 측정되었다.
- 검토결과, 설계기준 대비 상부구조 : 107.8~118.9%, 하부구조 : 104.2~119.6%로 상·하부 구조 모두 초음파속도법에 의한 비파괴 추정강도는 모두 100%이상을 상회한 값이 측정되었다.
- 비파괴 추정식에 의해 평가된 강도는 설계기준강도의 100% 이상으로 조사되어, 콘크리트 강도는 양호한 것으로 판단된다.
- 따라서, 금회 시험을 실시한 청도천1교(대구) 상부구조 및 하부구조에 대한 콘크리트 강도는 공용년수 경과에 따른 강도 저하는 없는 것으로 판단된다.

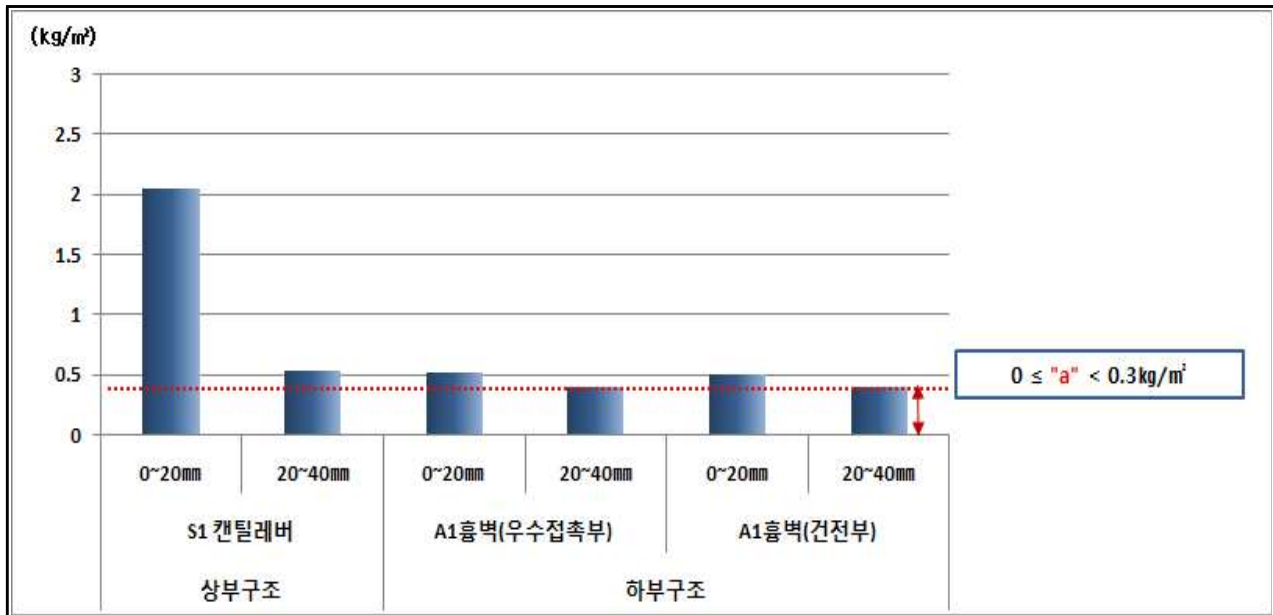
【그림 3.4.14】 염화물시험 측정결과(대구)

상부구조 S1의 경우, 20~40mm 깊이에서 'b'(0.528kg/m<sup>3</sup>)로 측정 되었으며, 하부구조 A1의 경우 건전부와 우수접촉부에 시험을 실시한 결과 'b'(0.389~0.400kg/m<sup>3</sup>)로 향후 염화물에 의한 철근 부식의 영향이 적을 것으로 판단된다.

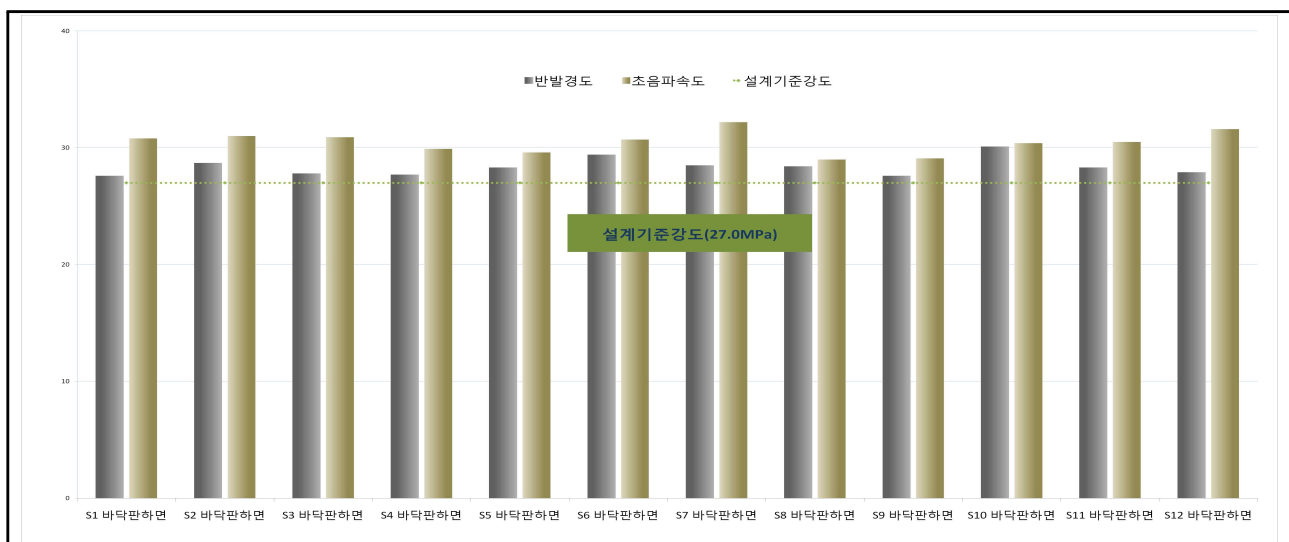
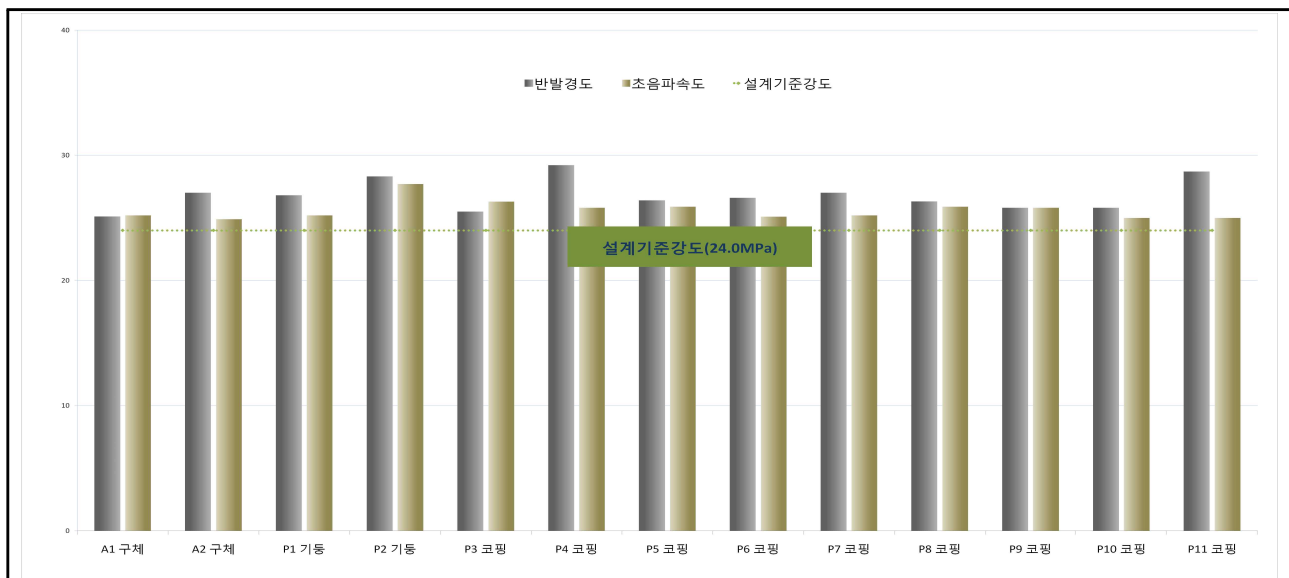
- 검토결과, 설계기준 대비 상부구조 : 102.2~111.5%, 하부구조 : 104.6~121.7%로 상·하부구조 모두 반발경도법에 의한 비파괴 추정강도는 모두 100% 이상을 상회한 값이 측정되었다.
- 검토결과, 설계기준 대비 상부구조 : 107.2~119.3%, 하부구조 : 103.8~115.4%로 상·하부구조 모두 초음파속도법에 의한 비파괴 추정강도는 모두 100% 이상을 상회한 값이 측정되었다.
- 비파괴 추정식에 의해 평가된 강도는 설계기준강도의 100% 이상으로 조사되어, 콘크리트 강도는 양호한 것으로 판단된다.
- 따라서, 금회 시험을 실시한 청도천1교(부산) 상부구조 및 하부구조에 대한 콘크리트 강도는 공용년수 경과에 따른 강도 저하는 없는 것으로 판단된다.

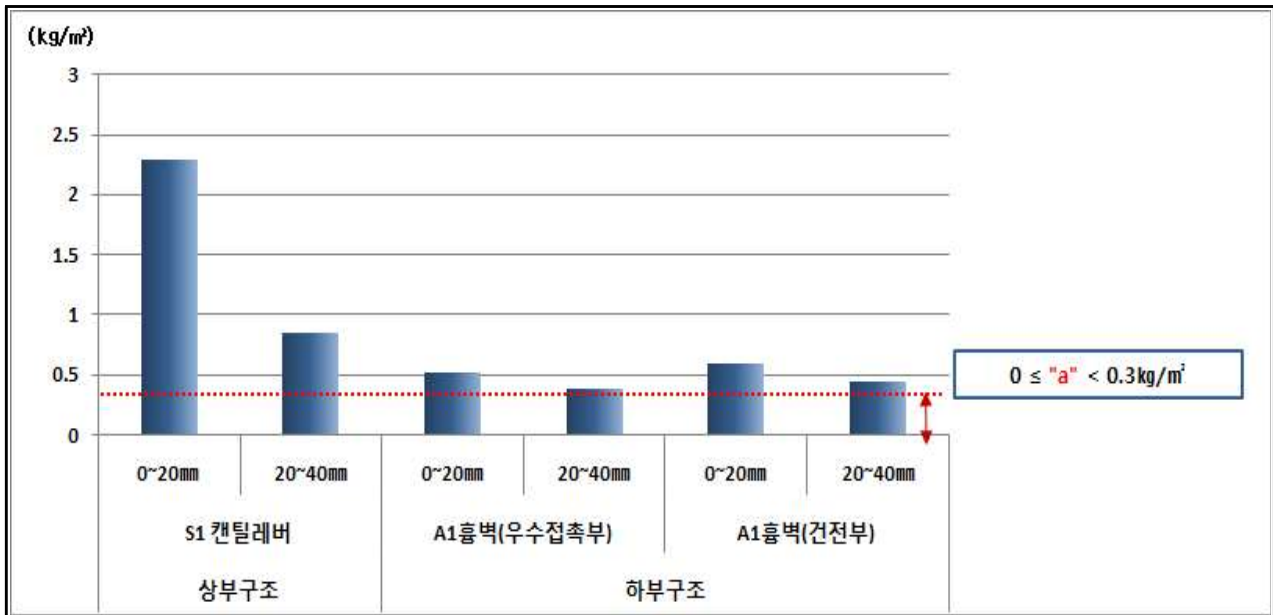
【그림 3.4.18】 염화물시험 측정결과(부산)

상부구조 S1의 경우, 20~40mm 깊이에서 'b'(0.855kg/m<sup>3</sup>)로 측정 되었으며, 하부구조 A1의 경우 건전부와 우수접촉부에 시험을 실시한 결과 'b'(0.390~0.448kg/m<sup>3</sup>)로 향후 염화물에 의한 철근 부식의 영향이 적을 것으로 판단된다.
