## 개 요

청도천1교(청도군 청도읍)는 2006년에 준공된 길이 580m, 높이 18m의 교량이다.

### 청도천1교 교량 현황

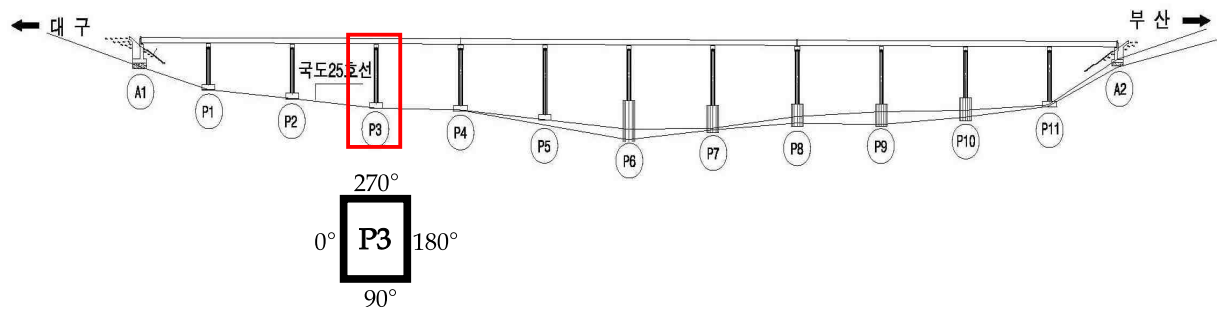
① P3상행 교각 수상부 외관조사

P3상행 0° 면(수심0.55m), 표면상태 양호

청도천1교 P3, P4교각 상, 하행선의 수상부와 수중부 외관을 점검하였다. 조사당시 P3 상행선 교각 네 방위( $0^{\circ}$ ,  $90^{\circ}$ ,  $180^{\circ}$ ,  $270^{\circ}$ )수중부의 수심은 0.05~0.95m, 하행선 교각 네 방위( $0^{\circ}$ ,  $90^{\circ}$ ,  $180^{\circ}$ ,  $270^{\circ}$ )수중부의 수심은 0.05~0.50m로 관측되었다. 외관촬영결과 수상부와 수중부 모두 균열 및 파손 등이 없는 양호한 상태이며, 수중부 표면에는 이끼가 관찰되었다. 수중부의 기초저면 및 보호사석의 상태도 양호하였다.

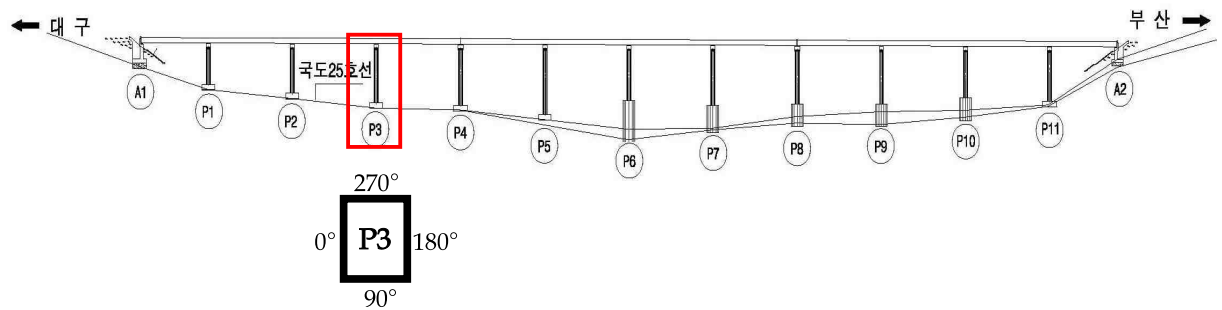
⑤ P3하행 교각 외관조사

P3하행 0° 면(수심0.40m), 표면상태 양호

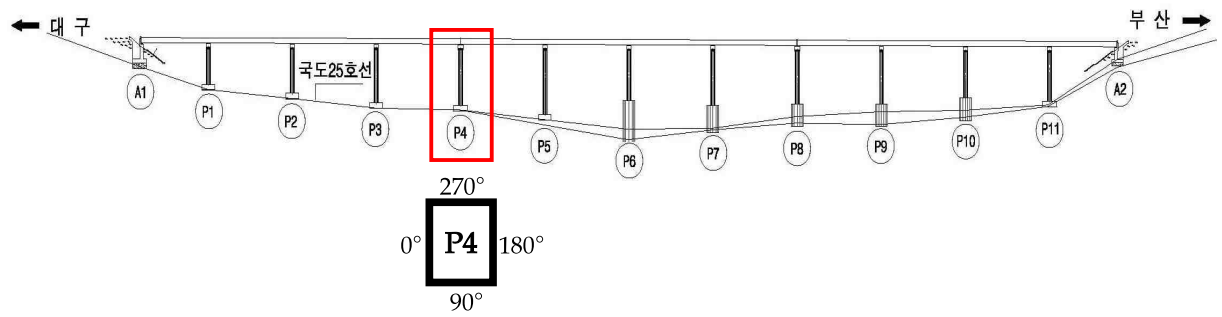
⑨ P4상행, 하행 교각 수상부 외관조사

P4상행(육상노출), 표면상태 양호

P4 교각은 전면이 육상에 노출되어 있었다. 주변부는 폴로 피복되어 있었으며 육안으로 관측시 균열 및 파손 등이 없는 양호한 상태이다.
