# 제 출 문

귀사와 2015년 8월 5일자로 계약을 체결한 “2015년 하반기 시설물 안전점검 용역(2구간 정밀안전진단)”을 성실히 수행하고 대포천교(대구, 부산)의 결과를 본 보고서에 수록하여 부속 자료와 함께 제출합니다.

## 대포천교(대구) 정밀안전진단 결과표

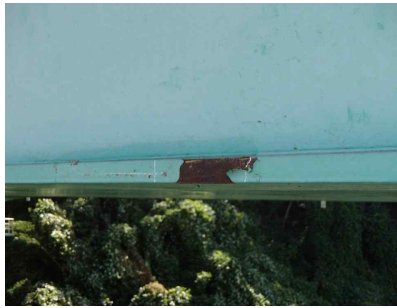
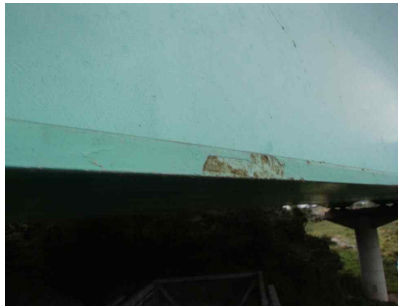
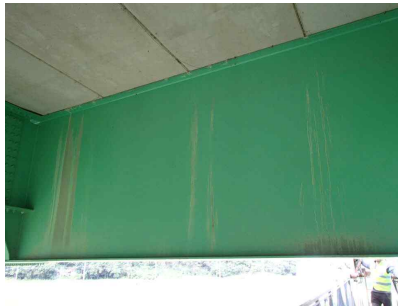
【사진 3.2.5】 강박스 거더 외부 손상현황(대구)

| 도장박리/녹발생(S3-G2-RW) | 도장박리/녹발생(S2-G2-RW) | 표면오염(S4-G2-LW) |

- 거더외부에 대하여 기 점검 결과를 토대로 주요 손상의 진전여부를 검토한 결과, 기 점검시 조사된 도장손상에 대해 일부 보수가 이루어졌으나, 하부 차량통행에 의한 도장긫힘, 공용기간 증가에 의한 도장박리 및 녹발생 등의 손상이 증가된 것으로 조사되었다.

- 도장 녹발생은 장기적으로 단면감소 등의 위해한 영향을 미칠 수 있으므로 도장박리/녹발생, 도장긫힘 손상에 대해 내구성 확보를 위해 녹제거 후 재도장 실시가 바람직하며, 도장박리는 보수후 재손상 발생 방지를 위해 이물질 제거 후 재도장 실시가 바람직하다.

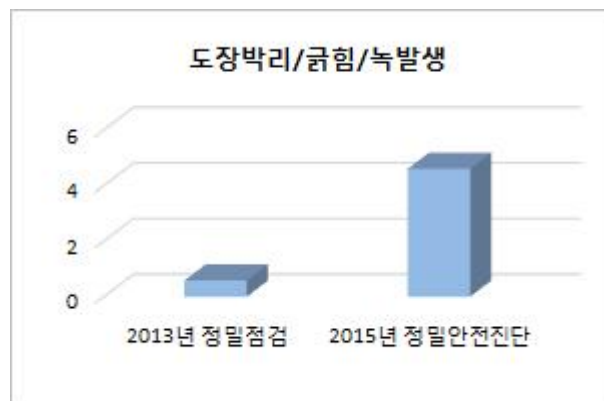
【그림 3.2.2】 강박스 거더 외부 기 점검 결과 비교(대구)

| 구 분 | 2013년 정밀점검 | 2015년 정밀안전진단 | 비 고 |
|---|---|---|---|
| 도장박리/긫힘/녹발생 | 0.58㎡ | 4.60㎡ | |

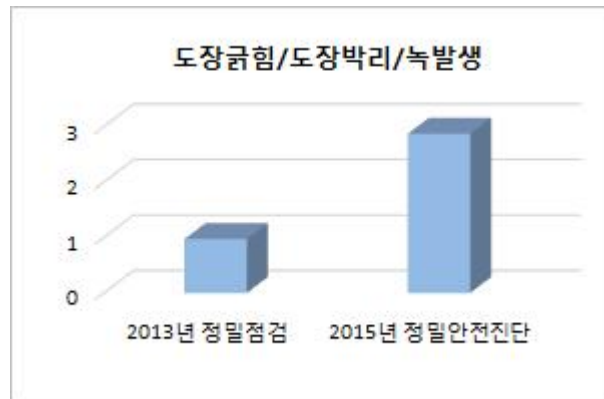
【그림 3.2.3】 가로보 및 세로보 기 점검결과 비교(대구)

- 가로보 및 세로보에 대하여 기 점검 결과를 토대로 주요 손상의 진전여부를 검토한 결과, 하부 차량통행에 의한 도장긫힘, 공용기간 증가에 의한 도장박리 및 녹발생 등의 손상이 증가된 것으로 조사되었다.

| 구 분 | 2013년 정밀점검 | 2015년 정밀안전진단 | 비 고 |
|---|---|---|---|
| 도장긫힘/도장박리/녹발생 | 0.97㎡ | 2.87㎡ | |

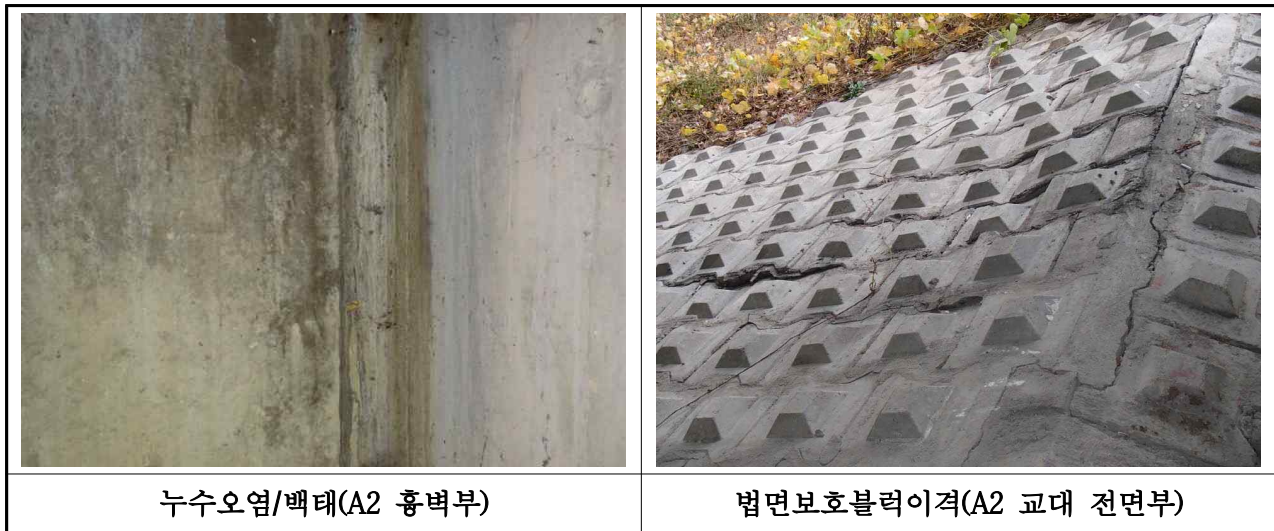
【사진 3.2.8】 교대 손상현황(대구, 계속)

- 교대의 외관조사 결과, 균열, 체수혼적/누수오염, 누수오염/백태, 백태, 페콘크리트 퇴적, 법면보호블럭 이격 등의 손상이 조사되었다.
- 발생균열은 교좌면, 벽체에 발생된 0.2mm이하의 수직균열로 온도 및 건조수축에 의한 비구조적 균열로 판단되며, 침하 및 지지력 부족에 의한 전단면 균열은 조사되지 않았다.
- 체수혼적/누수오염 손상은 교대 A2측 Finger Joint 설치로 신축이음장치 하단에 유도배수관이 설치되어 있으나, 유도배수관 설치미흡으로 인한 누수가 조사되었고, 교대 A1은 Rail Joint로 장기 공용에 따른 신축이음 손상부를 통해 누수가 발생되고 있는 것으로 조사되었다.
- 누수오염/백태, 백태 손상은 신축이음 누수로 인해 발생하는 손상으로 조사되었으며 법면보호블럭 이격은 법면부 다짐한계에 따른 침하로 인해 발생한 경미한 손상으로 조사되었다.

| 0.3mm 균열(A1 흥벽부) | 체수혼적/누수오염(A2, 흥벽 및 벽체부) |

- 조사된 균열은 비구조적 균열로 구조물의 내구성 확보를 위해 0.3mm이상 균열은 주입보수를 실시하고, 0.2mm이하 균열은 표면처리 실시가 바람직하다.
- 체수혼적/누수오염, 누수오염/백태, 백태 손상은 상부 신축이음부를 통한 누수에 의해 발생된 손상으로 교대 A1측은 유도배수관 교체 시공, 교대 A2는 하부로 누수방지를 위해 유도배수관 설치가 바람직하며, 누수방지 보수 완료 후 구조물의 내구성확보를 위해 표면처리가 필요하다.
- 법면보호블럭 이격은 법면부 지반침하에 의한 손상이나 손상정도가 경미하여 주의관찰이 바람직하다.

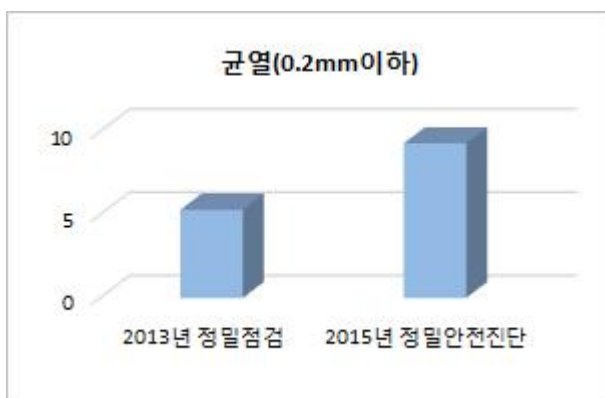
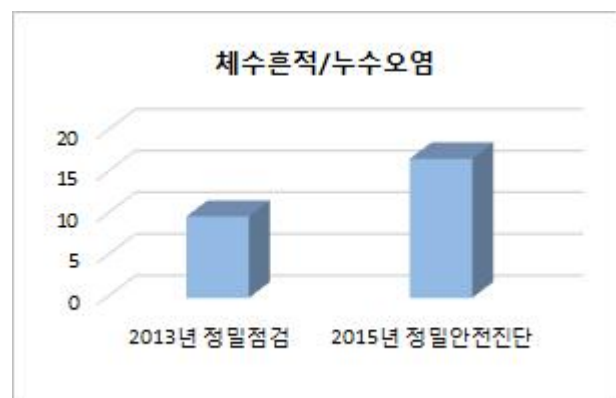
【그림 3.2.4】 교대 기 점검 결과 비교(대구)

- 교대에 대하여 기 점검 결과를 토대로 주요 손상의 진전여부를 검토한 결과, 기 점검 시 조사된 균열에 대해 일부 보수가 이루어졌으나, 시공초기 발생된 것으로 판단되는 0.2mm이하 미세균열이 추가로 조사되었고, 교대 A1, A2 신축이음누수에 의한 체수 및 누수오염 등의 손상이 다소 증가된 것으로 조사되었다.

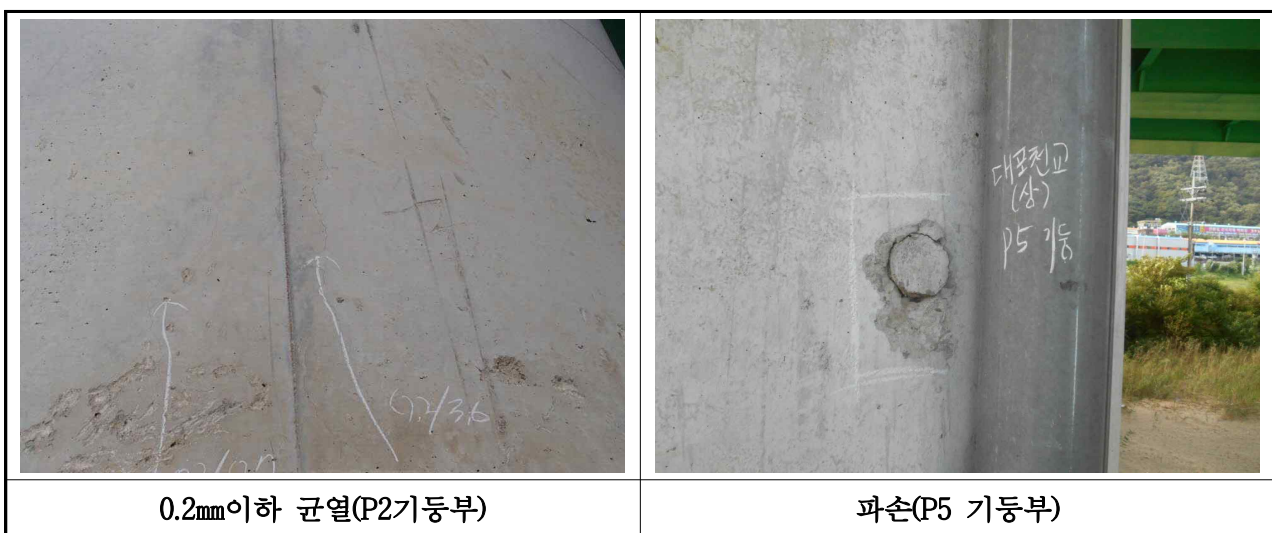
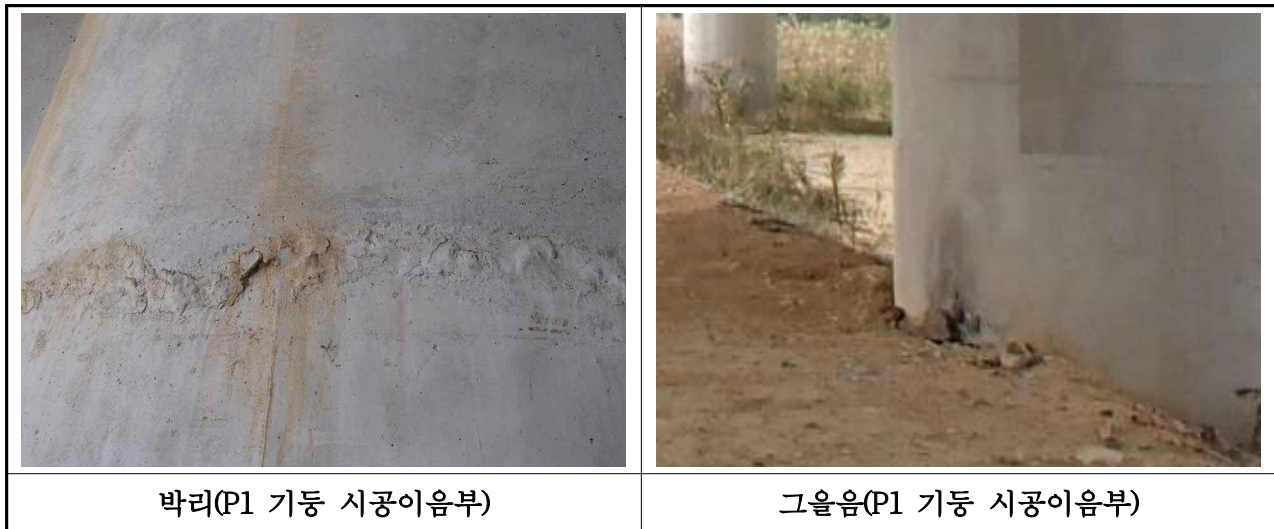
【사진 3.2.10】 교각 손상현황(대구)

- 교각의 외관조사 결과, 망상균열, 균열, 박리, 파손, 재료분리, 표면박리, 그을음 등의 손상이 발생된 것으로 조사되었다

- 발생균열은 대부분 코핑부, 기둥부에 발생된 0.2mm이하의 수직 및 망상균열로 균열 폭, 균열 형태 및 위치 등을 고려 할 때, 온도 및 건조수축에 의해 발생된 비구조적 균열로 판단된다.
- 파손은 외적요인에 의해 발생된 손상으로 조사되었으며, 박리, 재료분리는 타설불량에 따른 손상으로 박리는 시공이음부에서 발생된 손상으로 조사되었다.
- 표면박리는 유수흐름에 의한 표면부 손상이며, 그을음은 쓰레기 소각에 의해 발생된 손상으로 조사되었다.

- 조사된 균열은 비구조적 균열로 구조물의 내구성 확보를 위해 표면처리 보수가 바람직하며, 파손은 외적 요인에 의해 발생한 손상으로 단면보수가 필요하다.

- 파손, 박리, 재료분리는 공용증가에 따른 손상확대가 우려되므로 내구성 확보를 위해 단면보수가 바람직하며, 표면박리는 초기 손상이나 유수에 의한 지속적 침식 우려가 있어 표면처리가 바람직하다.
- 그을음 손상은 콘크리트 표면부의 화재로 인한 경미한 손상이나 미관을 고려한 표면처리가 바람직하다.

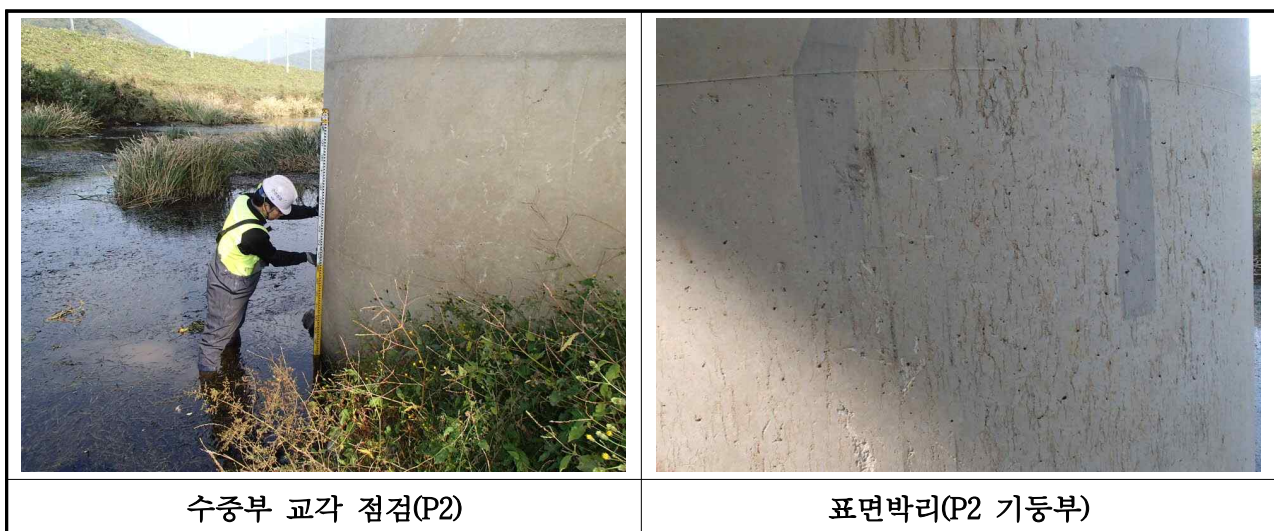
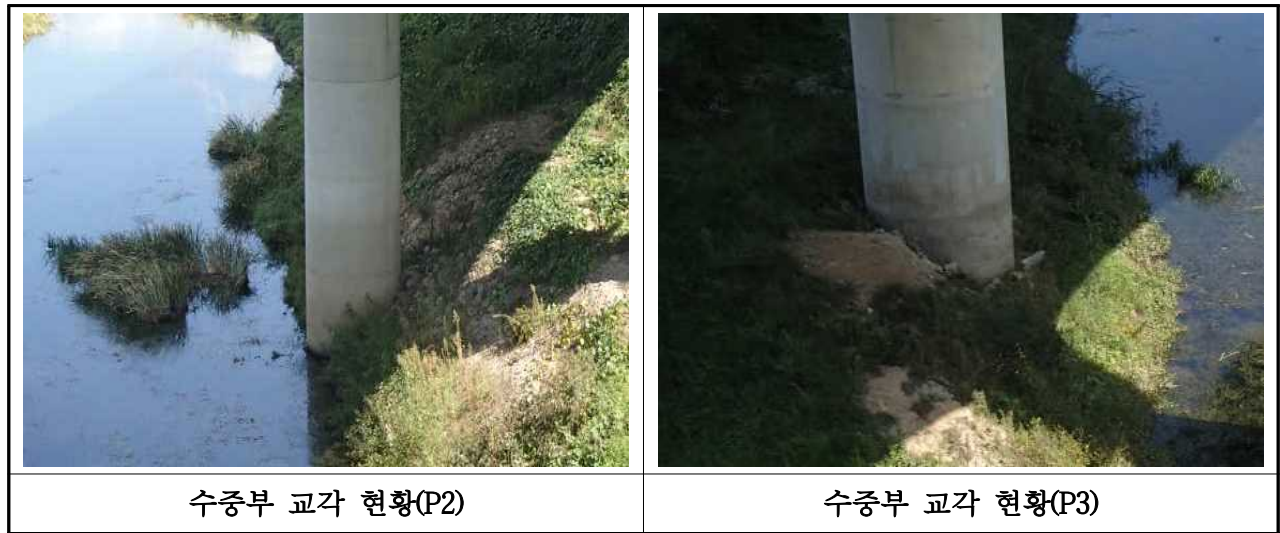
【사진 3.2.11】 교각 수중부 조사 현황(대구)

- 대포천교(대구)는 대포천을 횡단하는 교량으로 교각 P2, P3이 하천상에 위치하고 있다. 점검시 갈수기로 P3는 하상이 노출되어 있으며, P2는 종점측 기둥 일부 구간이 수심 0.11m에 위치하고 있는 것으로 조사되어 장화를 이용하여 도보 점검을 실시하였다.
- 수중부 교각의 외관상태는 교각 P2 하단부에 유수에 의한 일부 경미한 표면박리가 조사되었으나 전반적으로 양호하였으며 교각 주변의 하상 상태도 세굴이 발생되지 않은 양호한 상태로 조사되었다.

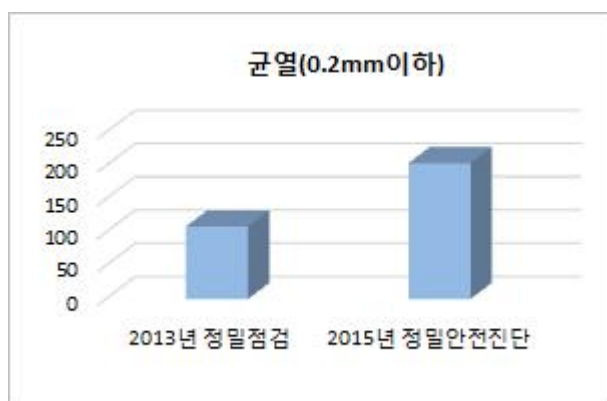
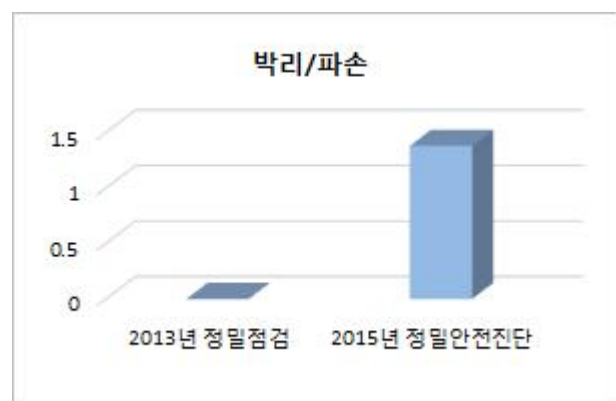
【그림 3.2.5】 교각 기 점검 결과 비교(대구)

- 교각에 대하여 기 점검 결과를 토대로 주요 손상의 진전여부를 검토한 결과, 기 점검 시 조사된 균열에 대해 일부 보수가 이루어졌으나 시공초기 발생된 것으로 판단되는 0.2mm이하 미세균열과 박리/파손 등의 국부적인 단면손상이 증가된 것으로 조사되었다.

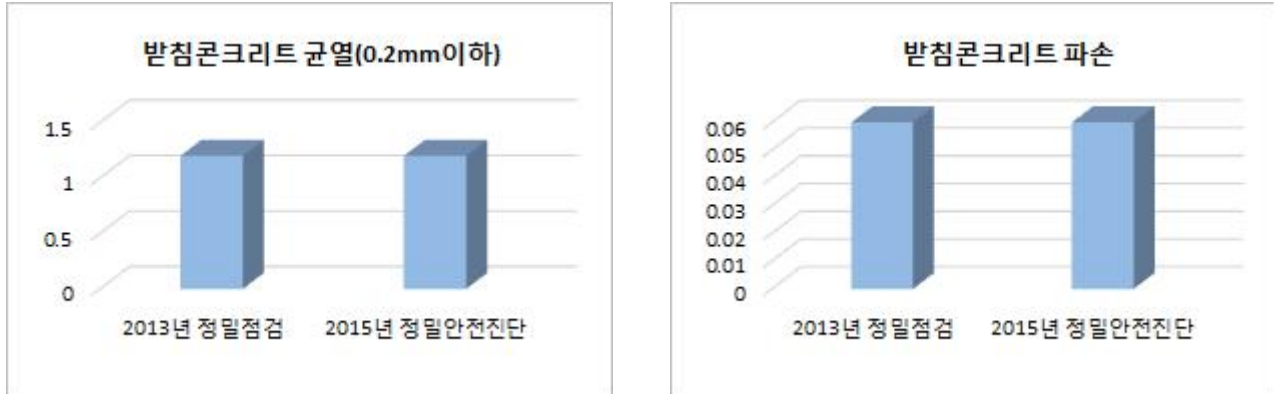
【그림 3.2.8】 교량받침 기 점검 결과 비교(대구)

- 교량받침부에 대하여 기 점검 결과를 토대로 주요 손상의 진전여부를 검토한 결과, 받침콘크리트 균열 및 파손 등의 손상은 기 점검시 조사된 손상으로 추가손상 발생은 없는 것으로 조사되었다.

- 받침물탈 및 받침콘크리트의 들뜸, 파손은 외적 요인에 의한 모서리부 손상으로 내구성 확보를 위해 단면보수가 필요하며, 균열은 온도 및 건조수축에 의한 0.2mm이하 균열로 표면처리가 바람직하다.

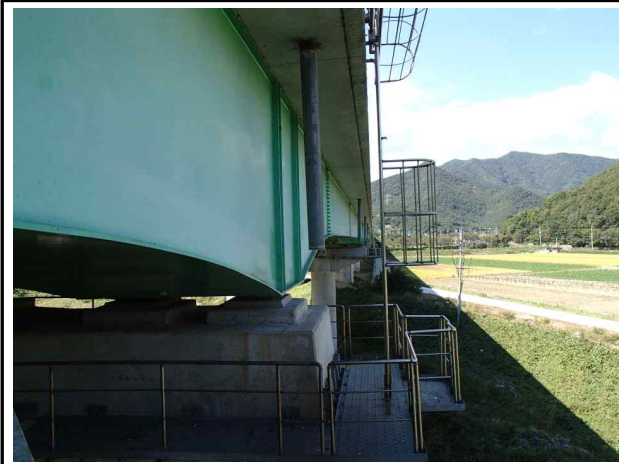
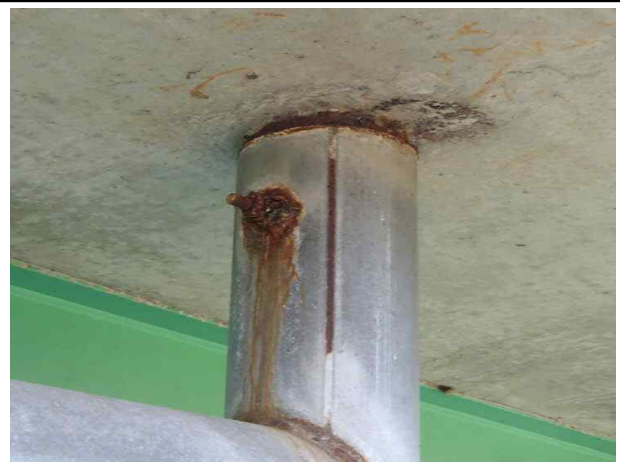
【사진 3.2.20】 배수시설 손상현황(대구)

- 배수시설에 대한 외관조사 결과, 전반적으로 양호한 상태이나 일부 개소에서 배수관 위치불량, 배수관 연결핀 녹발생, 배수관 연결고리 탈락, 배수관 용접 등이 조사되었다.
- 배수시설에 발생한 손상은 공용증가에 따른 노후화, 시공시 설치미흡에 의한 손상으로 조사되었다.

| <p>배수관 위치불량(S2)</p> | <p>배수관 연결핀 녹발생(S5)</p> |

- 배수관 위치불량은 점검로 상부에 하천용 직관이 설치되어 교면수가 점검로에 직접 유입되고 있는 것으로 조사되었으며, 점검로 상태는 양호한 것으로 조사되었다. 점검로는 점검자의 이동통로로 지속적인 교면수 유입시 이물질 퇴적, 부식 등 2차 손상에 의해 원활한 점검을 저해할 수 있어 점검자의 안전과 원활한 점검을 위해 장기적으로 배수관 연장 설치가 바람직하다.
- 배수관 용접은 시공시 설치오류에 의한 손상으로 배수관 및 구조물에 미치는 영향이 없어 주의관찰하고 향후, 용접부 손상시 흔들림(진동)에 대한 연결부 상태를 점검해야 할 것이다.
- 배수관 연결고리 탈락은 노후화, 바람에 의한 진동으로 발생한 손상으로 하부도로 이용자의 안전을 고려하여 탈락된 배수관 연결고리는 재설치하고, 연결핀 녹발생은 주의관찰 후 손상확대시 보수가 바람직하다.

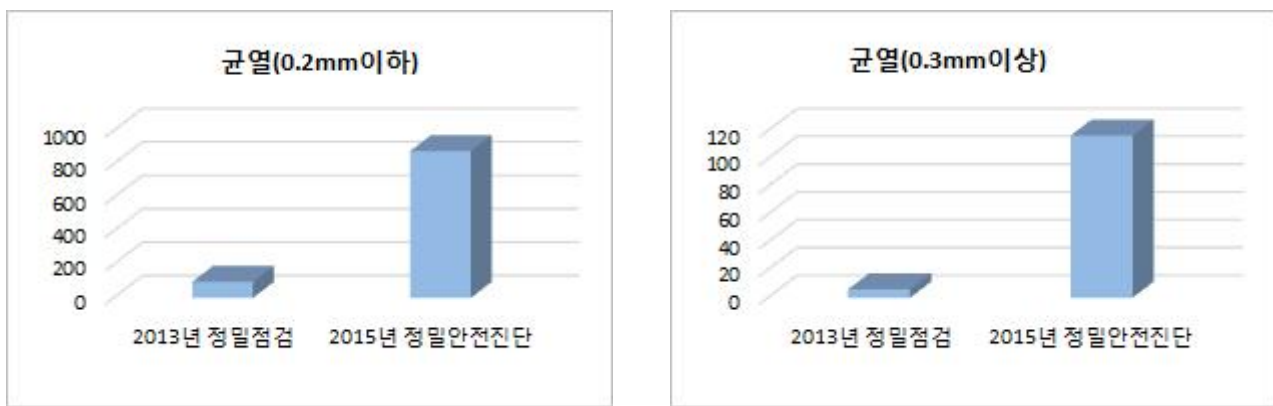
【그림 3.3.1】 바닥판 하면 기 점검 결과 비교(부산)

- 바닥판 하면에 대한 외관조사 결과, 균열, 철근 미제거 등의 손상이 조사되었다.
- 바닥판 하면의 균열은 0.3mm이하의 종·횡방향 균열이 발생하였으나, 발생위치가 일정한 패턴없이 불규칙하며, 균열 연장도 단속적으로 발생되어 온도 및 건조수축에 의한 비구조적 균열로 판단되며, 철근미제거는 슬래브 단부측으로 돌출된 철근에 대해 절단·마감을 실시하지 않아 발생한 손상으로 조사되었다.

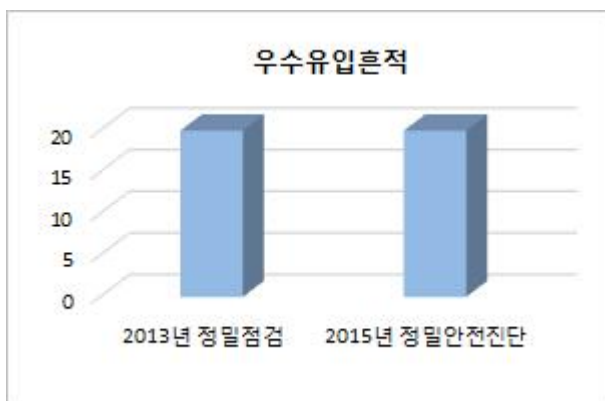
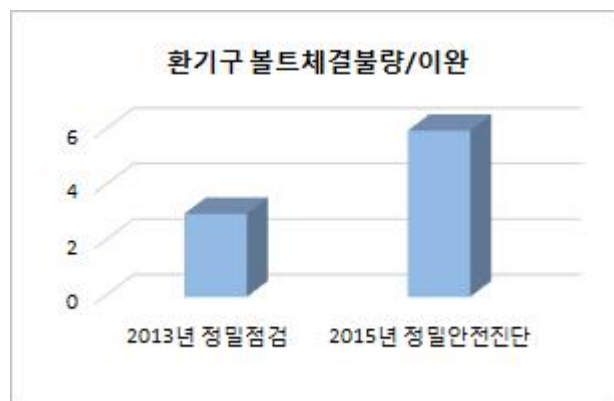
【그림 3.3.2】 강박스 거더 내부 기 점검 결과 비교(부산)

| 구 분 | 2013년 정밀점검 | 2015년 정밀안전진단 | 비 고 |
|---|---|---|---|
| 우수유입흔적 | 20.00㎡ | 20.00㎡ | |
| 환기구 볼트체결불량/이완 | 3개소 | 6개소 | |

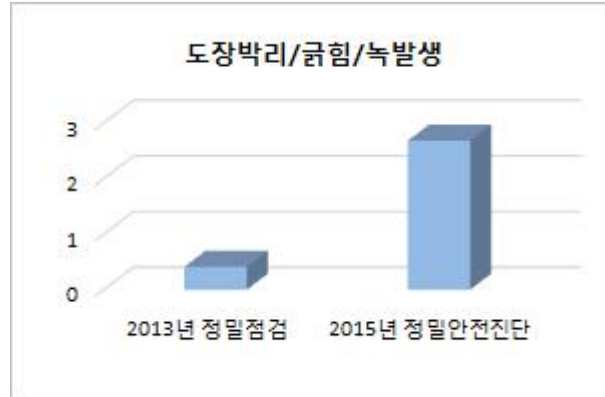
【그림 3.3.3】 강박스 거더 외부 기 점검 결과 비교(부산)

| 구 분 | 2013년 정밀점검 | 2015년 정밀안전진단 | 비 고 |
|---|---|---|---|
| 도장박리/긫힘/녹발생 | 0.41㎡ | 2.68㎡ | |

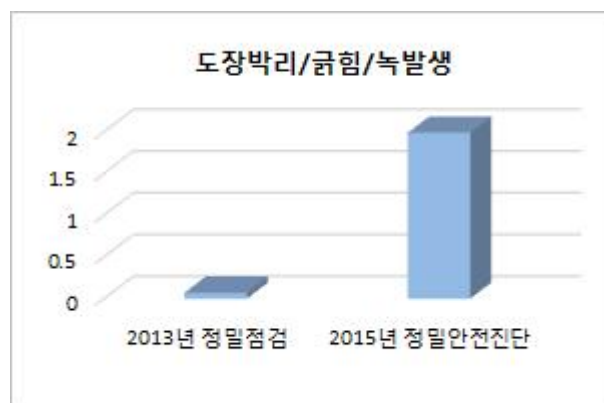
【그림 3.3.4】 가로보 및 세로보 기 점검결과 비교(부산)

| 구 분 | 2013년 정밀점검 | 2015년 정밀안전진단 | 비 고 |
|---|---|---|---|
| 도장박리/균열/녹발생 | 0.07㎡ | 1.99㎡ | |

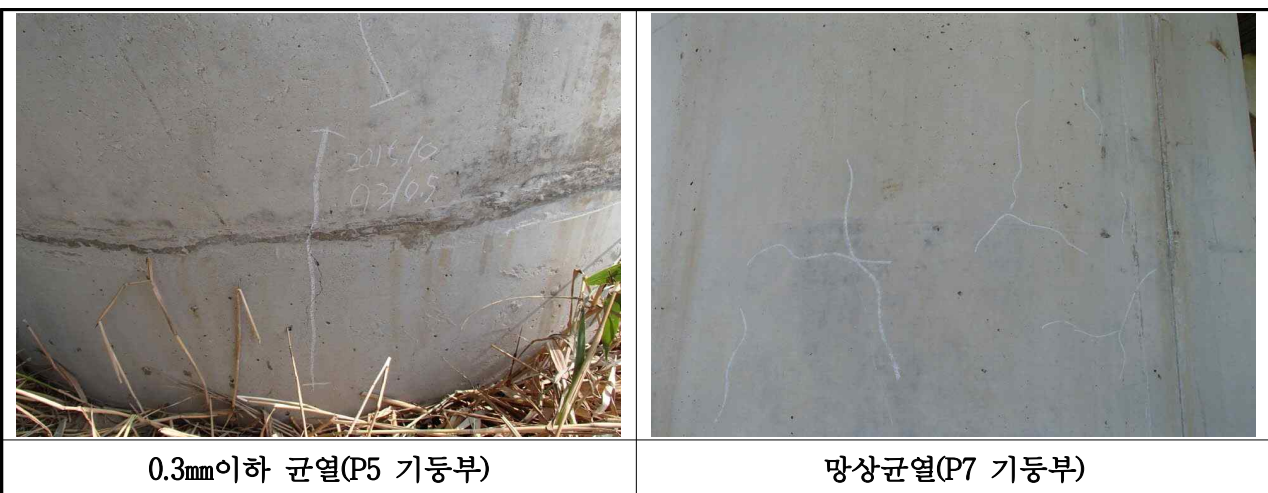
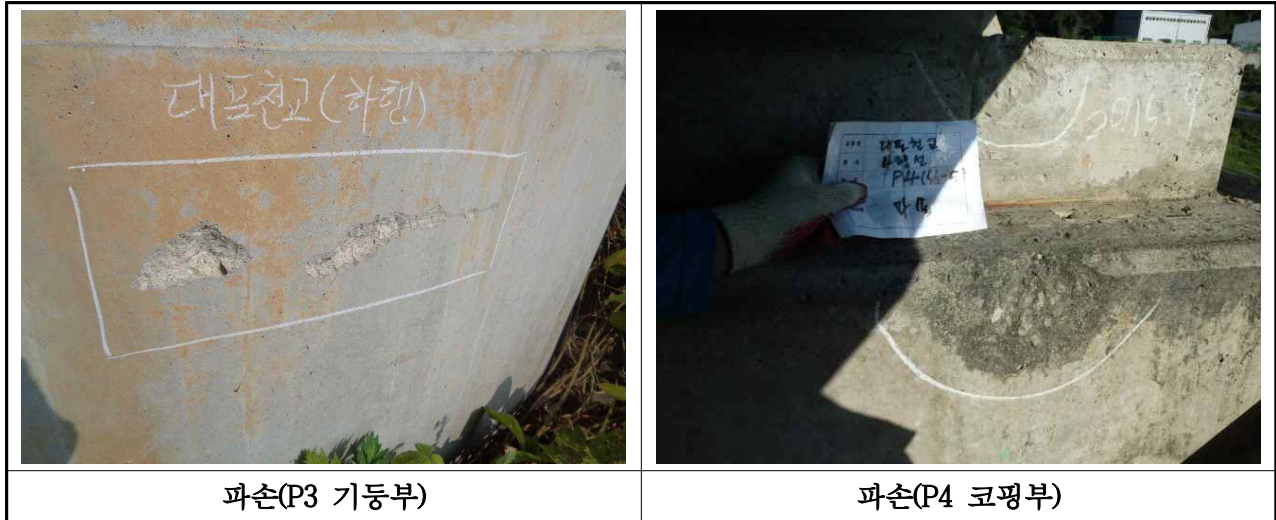
【사진 3.3.10】 교각 손상현황(부산)

- 교각의 외관조사결과, 망상균열, 균열, 파손 등의 손상이 발생한 것으로 조사되었다
- 균열은 대부분 코핑부, 기둥부에 발생한 0.3mm이하의 수직 및 망상균열로 균열 폭, 균열 형태 및 위치 등을 고려 할 때, 온도 및 건조수축에 의해 발생한 비구조적 균열로 판단되며, 파손은 충격 등 외적요인에 의해 발생한 손상으로 조사되었다.

- 조사된 균열은 비구조적 균열로 구조물의 내구성 확보를 표면처리 보수가 바람직하며, 파손은 외적 요인에 의해 발생한 손상으로 공용증가에 따른 손상확대가 우려되므로 내구성 확보를 위해 단면보수가 바람직하다.

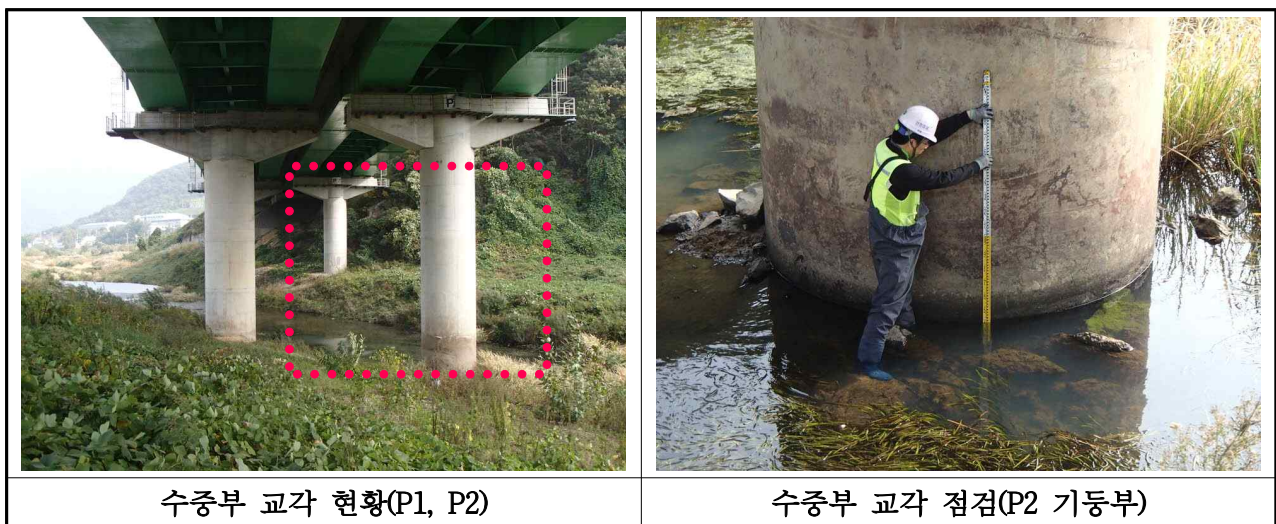
【사진 3.3.11】 교각 수중부 조사 현황(부산)

- 대포천교(부산)는 대포천을 횡단하는 교량으로 교각 P1, P2가 하천상에 위치하고 있으며 점검시 갈수기로 P1은 하상이 노출되어 있고, P2는 최대 수심이 0.51m로 조사되어 장화를 이용하여 도보 점검을 실시하였다.
- 수중부 교각의 외관상태는 침식 및 박락이 발생되지 않는 양호한 상태이며, 교각 주변 하상 상태도 세굴이 발생되지 않은 양호한 상태로 조사되었다.

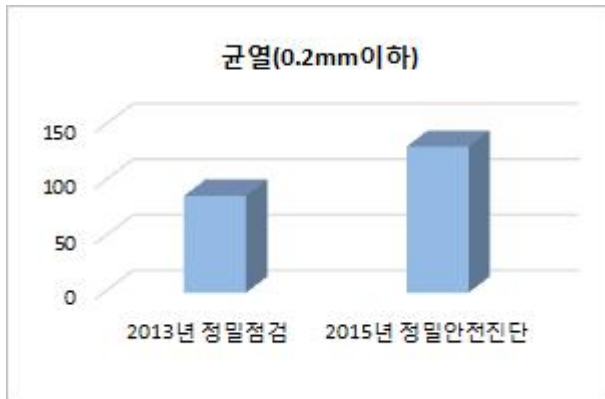
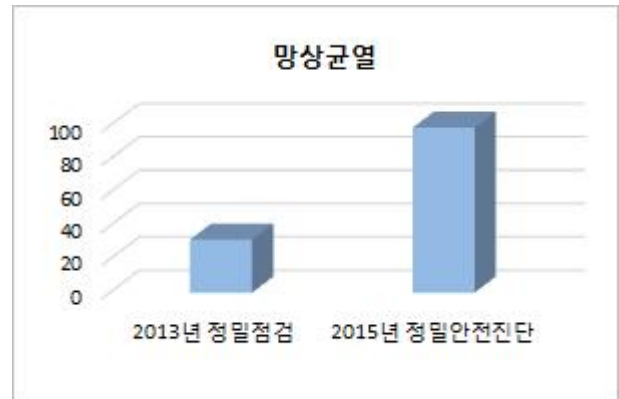
【그림 3.3.6】 교각 기 점검 결과 비교(부산)

- 교각에 대하여 기 점검 결과를 토대로 주요 손상의 진전여부를 검토한 결과, 기 점검 시 조사된 균열에 대해 일부 보수가 이루어졌으나 시공초기 발생된 것으로 판단되는 0.2mm이하 미세균열과 망상균열 등의 손상이 추가로 조사되었다.

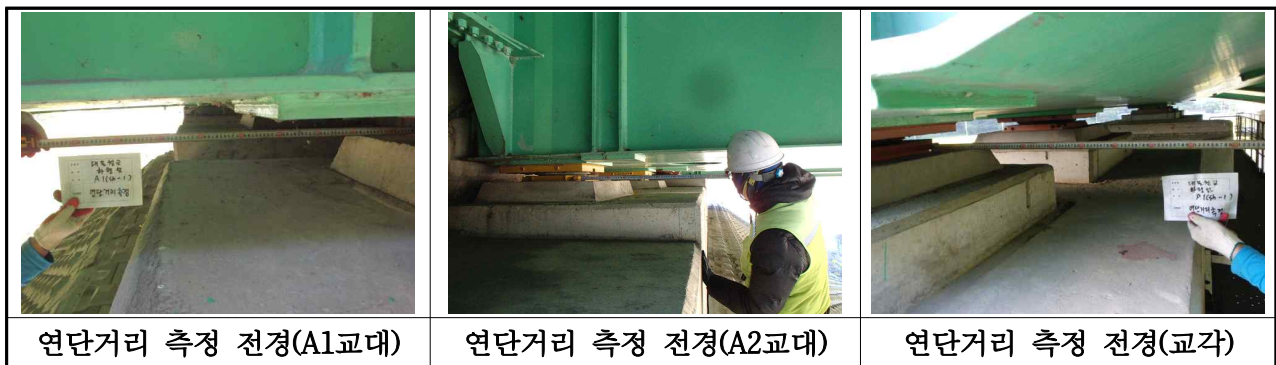
【사진 3.3.14】 연단거리 측정 전경(부산)

- 연단거리 측정 결과, 실측 연단거리가 계산 연단거리를 상회하고 있는 것으로 측정되어 시방규정을 만족하고 있는 것으로 검토되었다.

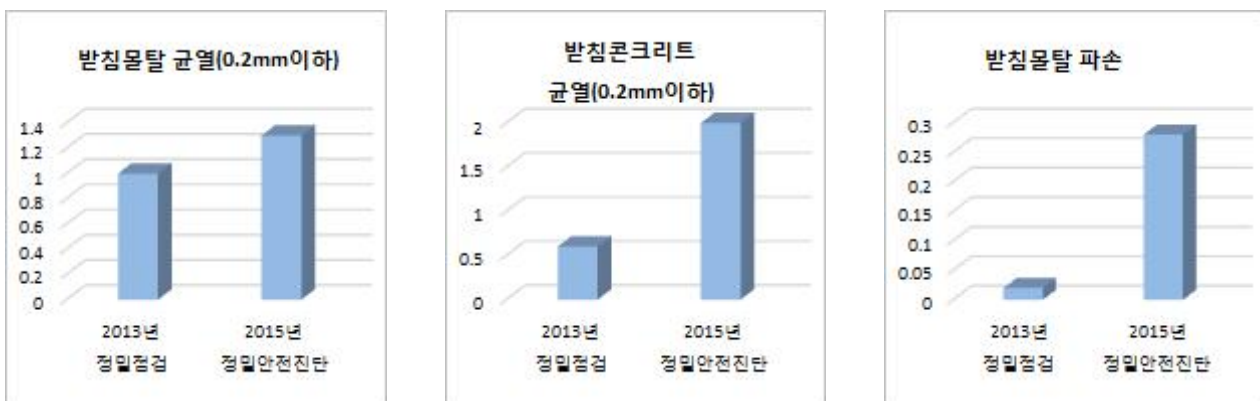
【그림 3.3.9】 교량받침 기 점검 결과 비교(부산)

- 교량받침부에 대하여 기 점검 결과를 토대로 주요 손상의 진전여부를 검토한 결과, 0.2mm이하 받침물탈 균열 및 받침콘크리트 균열과 국부적인 받침물탈 파손 등의 손상이 다소 증가된 것으로 조사되었다.

- 받침Plate 녹발생은 공용기간 증가 및 시공미흡에 의한 손상으로 내구성 및 건전성 확보를 위해 재도장이 필요하다.
- 받침물탈 및 받침콘크리트의 들뜸/박락, 재료분리는 외적 요인, 시공미흡에 의한 손상으로 내구성 확보를 위해 단면보수가 필요하며, 균열은 온도 및 건조수축에 의한 0.2mm이하 균열로 표면처리가 바람직하다.

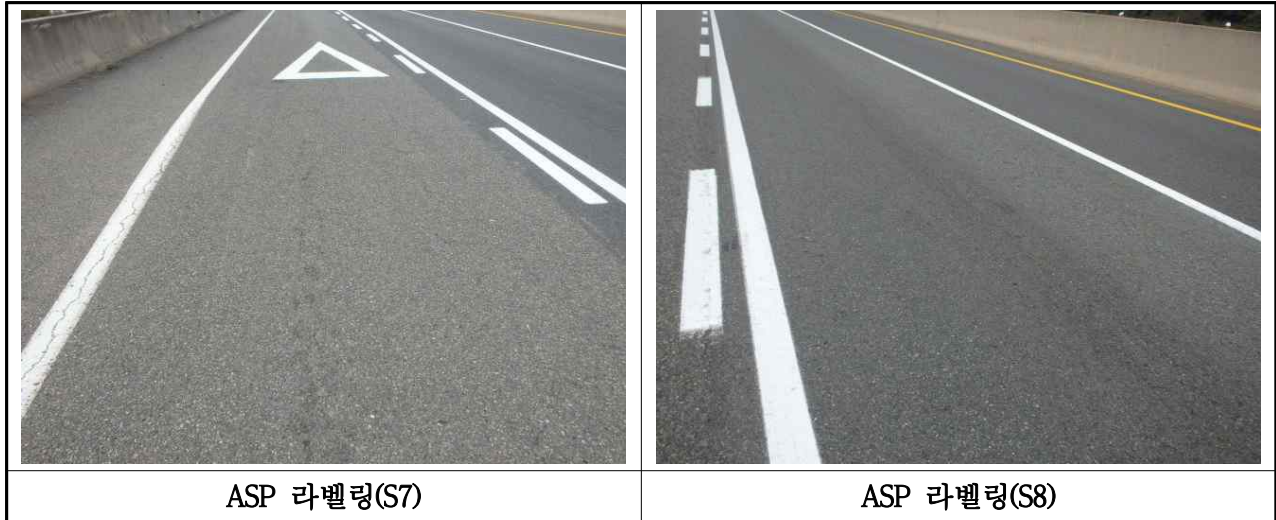
【사진 3.3.18】 교면포장 손상현황(부산)

- 교면포장에 대한 외관조사 결과, 전반적으로 양호한 상태로 조사되었으며, 일부구간에 라벨링이 조사되었다.
- 포장부의 라벨링은 공용기간 중 교통량 증가 및 중차량 통행에 의해 발생한 일반적인 손상으로 차량의 주행성을 크게 저해할 만한 손상은 조사되지 않았다.

- 본 교량의 교면포장은 주행성을 크게 저해할 만한 손상은 조사되지 않았으며, 라벨링 손상의 경우 그 손상정도가 미미하여 향후, 손상진행 여부에 따른 적절한 보수가 바람직하다.

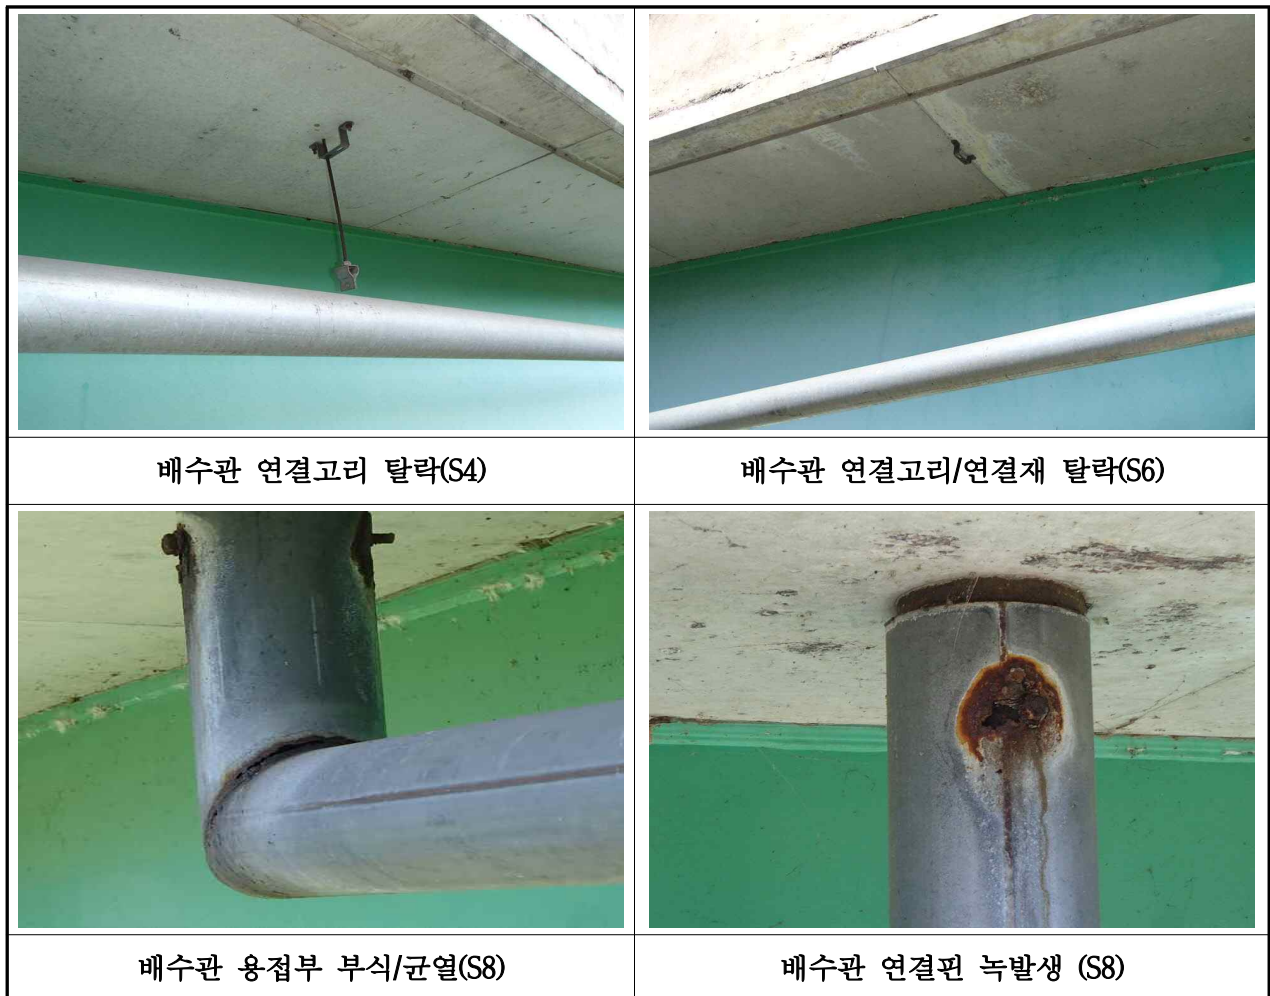
【사진 3.3.20】 배수시설 손상현황(부산)

- 배수시설에 대한 외관조사 결과, 일부 개소에서 배수관 연결고리/연결재 탈락, 배수관 연결핀 녹발생, 배수관 용접부 부식/균열 등이 조사되었다.
- 배수시설에 발생한 손상은 지속적인 우수 접촉에 의한 노후화, 바람의 진동 등 환경적 요인에 의해 발생한 손상으로 조사되었다.

- 배수관 연결고리/연결재 탈락은 교량 하부 이용자의 안전을 고려하여 탈락된 배수관 연결고리/연결재는 재설치하고, 배수관 연결편 녹발생은 주의관찰 후 손상확대시 보수 실시가 바람직하다.
- 배수관 용접부 부식/균열은 공용 중 노후화로 인해 발생한 손상으로 하부구조의 열화 방지를 위해 재용접이 바람직하다.

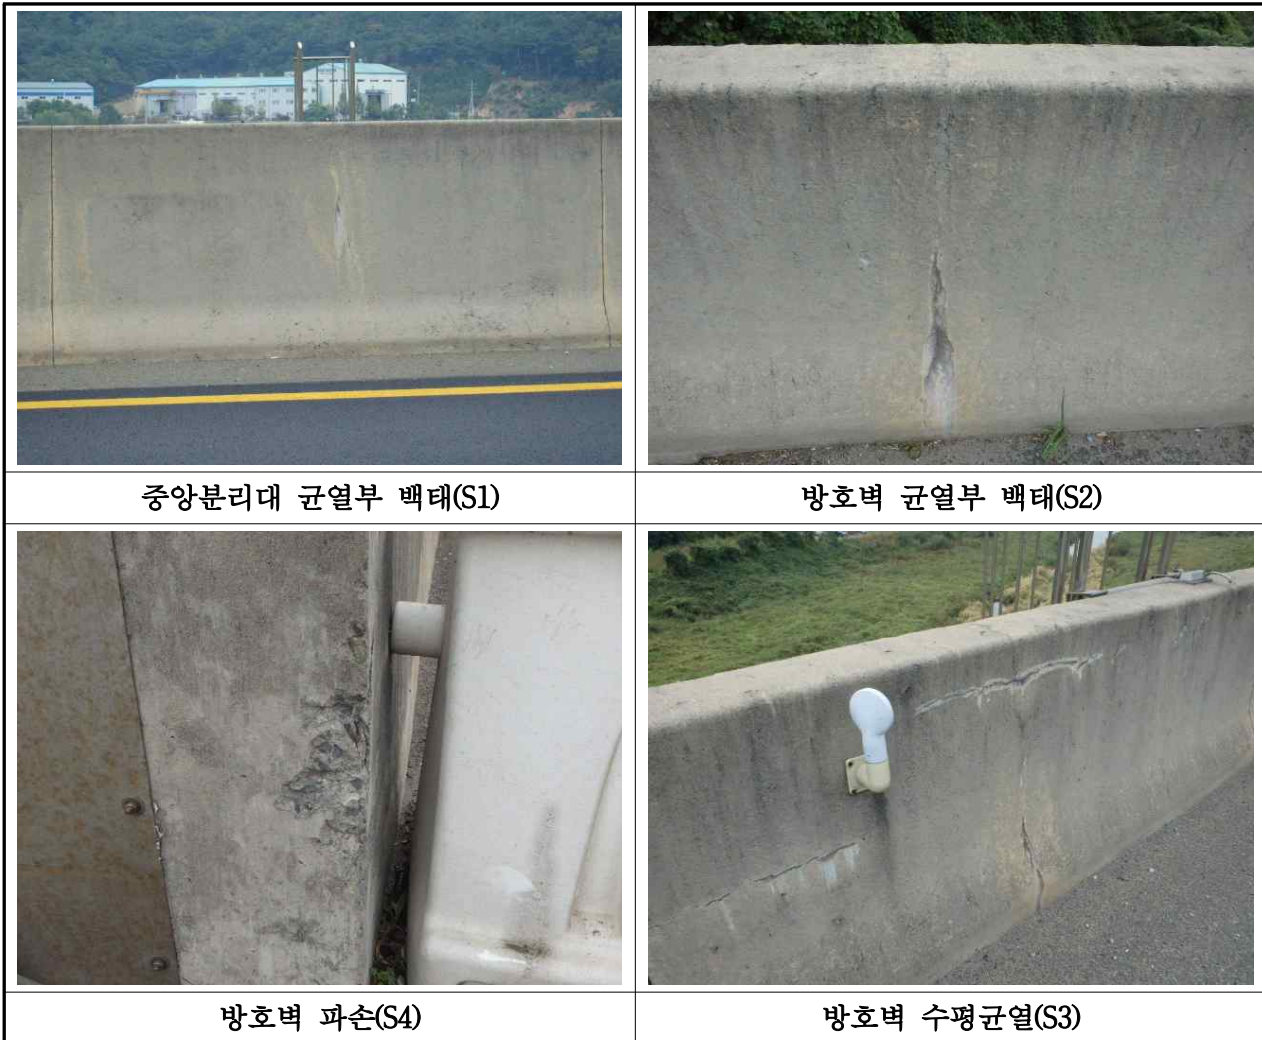
【사진 3.3.22】 방호벽 및 중앙분리대 손상현황(부산)

- 방호벽 및 중앙분리대에 대한 외관조사 결과, 수직 및 수평균열, 균열부 백태, 파손 등이 조사되었다.
- 방호벽 및 중앙분리대의 발생균열은 대부분 온도 및 건조수축에 의한 수직균열과 타설시 차량 진동에 의한 표면부 수평 트임 균열로 일부 균열부에 백태가 발생되었으나, 교량의 안전성에 미치는 영향은 없는 상태로 조사되었다.
- 파손 손상은 타설시 콘크리트 품질불량 부위에 공용증가에 따른 여러 환경적 요인의 작용으로 손상이 확대된 것으로 조사되었다.

- 방호벽 및 중앙분리대는 사고시 차량의 낙하 방지 및 차량 교행에 따른 안전 확보를 위해 설치된 시설물로 기능 및 내구성 확보를 위해 파손 손상은 단면보수를 실시하고 0.3mm이상 균열 및 균열부 백태 손상은 주입보수, 0.2mm이하 균열 및 망상균열은 표면 처리 실시가 바람직하다.

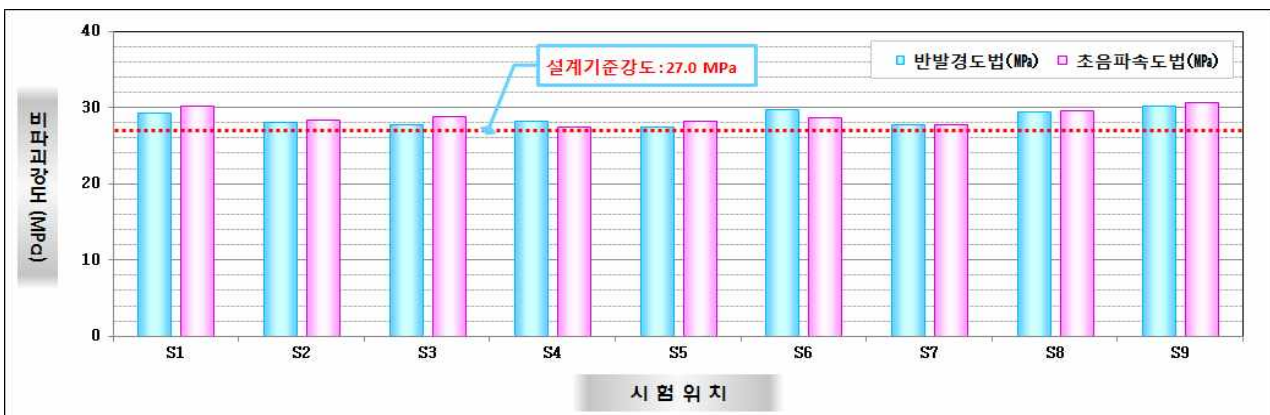
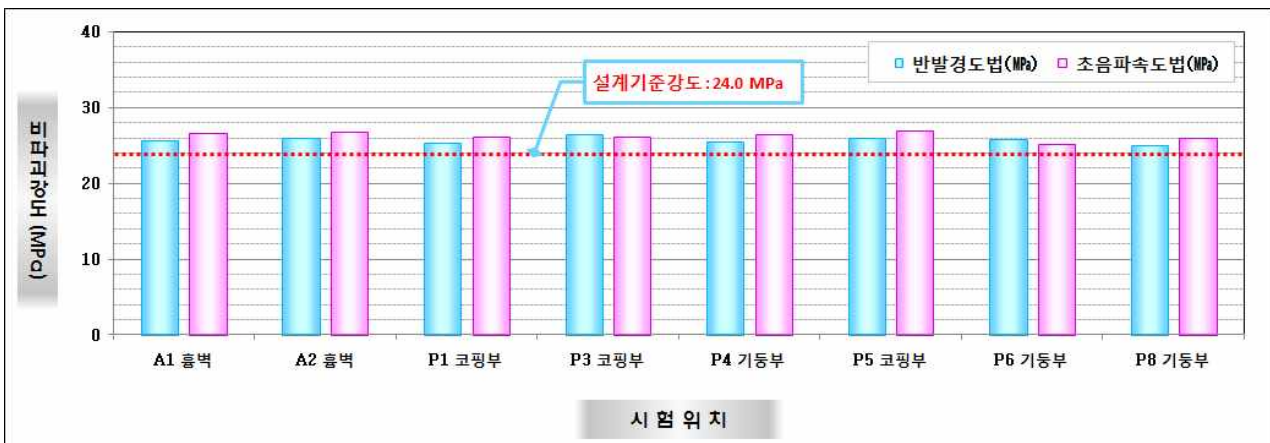
【그림 3.4.12】하부구조(교대, 교각) 평균압축강도 추정결과(대구)

- 각 시험법에 의한 비파괴강도 검토결과, 설계기준 대비 상부구조 101~114%, 하부구조 105~113%로 반발경도법 및 초음파속도법에 의한 비파괴 추정강도는 모두 100% 이상을 상회하는 값으로 분석되었다.
- 비파괴 추정식에 의해 평가된 강도는 설계기준강도의 100%이상을 만족하면 적절한 것으로 판단함(일본 국토개발기술연구센터)에 따라 상·하부구조의 콘크리트 강도는 양호한 것으로 판단되며, 공용연수 경과에 따른 강도 저하는 없는 것으로 판단된다.

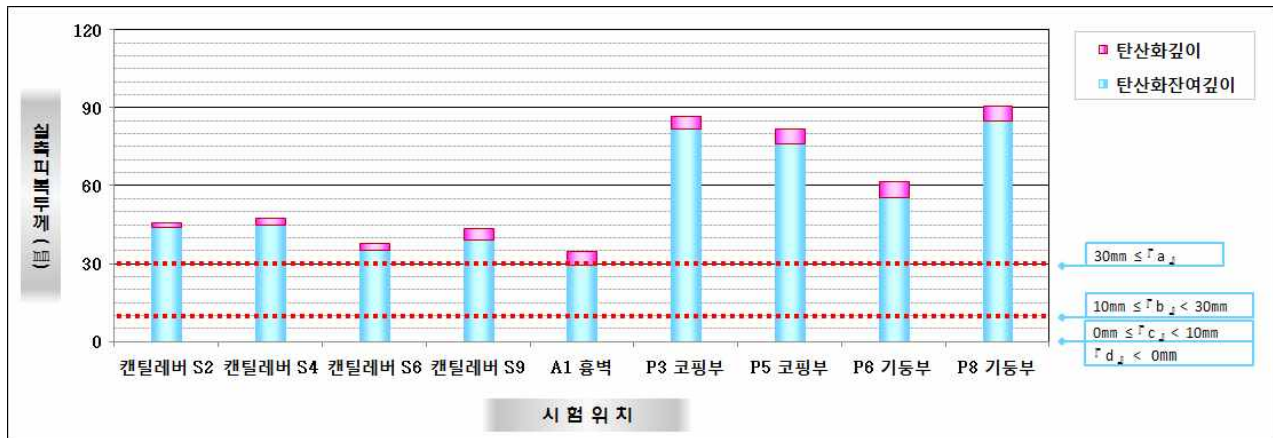
【그림 3.4.13】 탄산화 깊이 측정결과(대구)

콘크리트 부재에 대한 탄산화 깊이 측정결과, 실측 피복두께와 비교시 탄산화 잔여깊이가 10.0mm 이상으로 측정되어 『안전점검 및 정밀안전진단 세부지침(2012. 10)』의 건전성 평가 기준에 의거 “a~b”로 평가되었으며, 철근까지의 탄산화 도달시간은 시험개소 모두 100년 이상으로 측정되어 탄산화로 인한 내구성 저하 가능성이 없는 양호한 상태로 분석되었다.

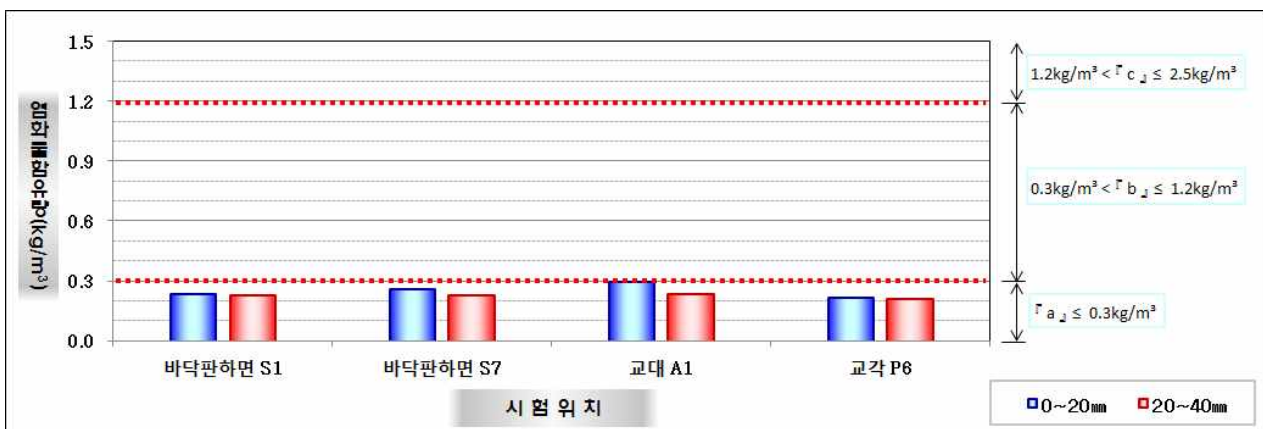
【그림 3.4.14】 염화물시험 측정결과(대구)

콘크리트 시료의 염화물함유량 평가는 “안전점검 및 정밀안전진단 세부지침(2010. 12)” 평가기준에 의거하여 수행하였으며, 깊이별 분석결과 염화물함유량이 낮아 부식발생 가능성 낮은 상태인 “a” 로 평가되었다.

다만, 바닥판상면, 신축이음 인접부재 등은 동절기 제설작업을 위해 살포한 염화칼슘의 영향으로 염화물함유량이 높아져 철근부식 등의 내구성 저하를 야기할 수 있으므로 향후 염화물함유량에 대한 주기적인 측정이 필요하다.

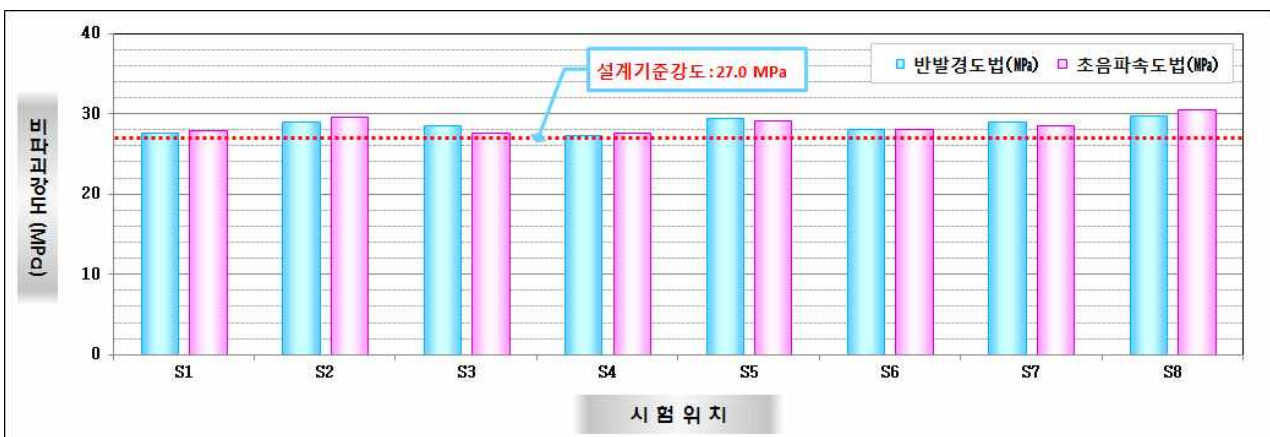
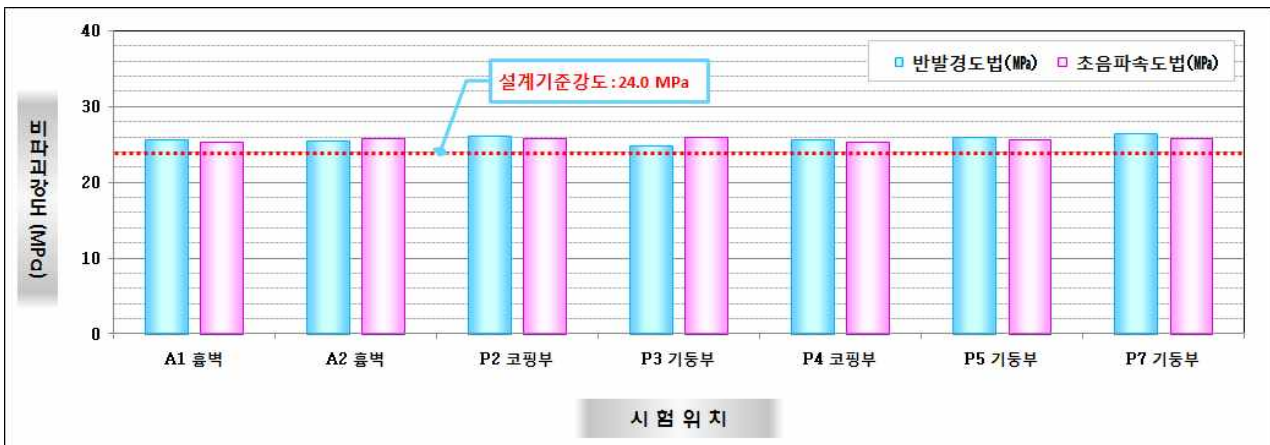
【그림 3.4.16】하부구조(교대, 교각) 평균압축강도 추정결과(부산)

- 각 시험법에 의한 비파괴강도 검토결과, 설계기준 대비 상부구조 101~113%, 하부구조 104~110%로 반발경도법 및 초음파속도법에 의한 비파괴 추정강도는 모두 100% 이상을 상회하는 값으로 분석되었다.
- 비파괴 추정식에 의해 평가된 강도는 설계기준강도의 100%이상을 만족하면 적절한 것으로 판단함(일본 국토개발기술연구센터)에 따라 상·하부구조의 콘크리트 강도는 양호한 것으로 판단되며, 공용년수 경과에 따른 강도 저하는 없는 것으로 판단된다.

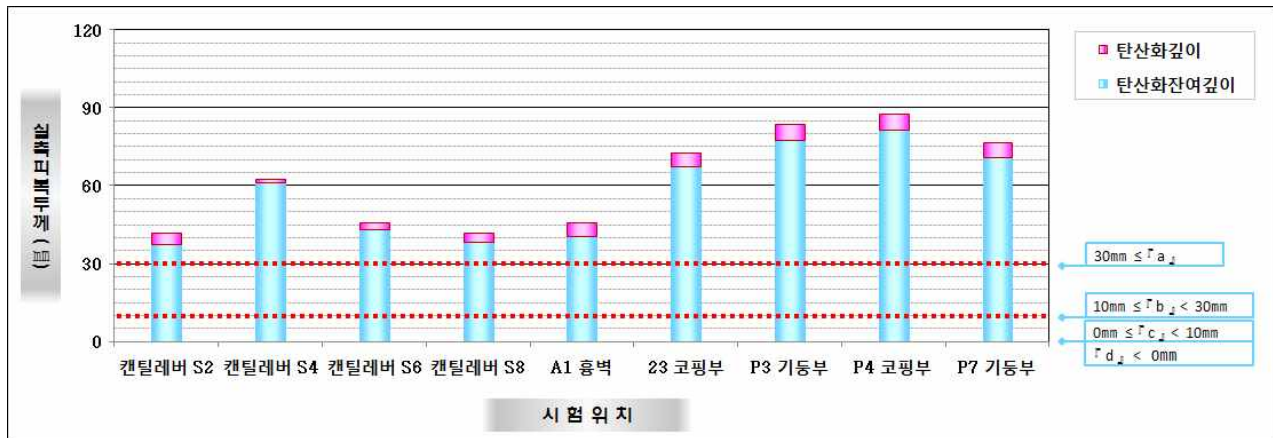
【그림 3.4.17】 탄산화 깊이 측정결과(부산)

콘크리트 부재에 대한 탄산화 깊이 측정결과, 실측 피복두께와 비교시 탄산화 잔여깊이가 30.0mm 이상으로 측정되어 『안전점검 및 정밀안전진단 세부지침(2012. 10)』의 건전성 평가 기준에 의거 “a”로 평가되었으며, 철근까지의 탄산화 도달시간은 시험개소 모두 100년 이상으로 측정되어 탄산화로 인한 내구성 저하 가능성이 없는 양호한 상태로 분석되었다.

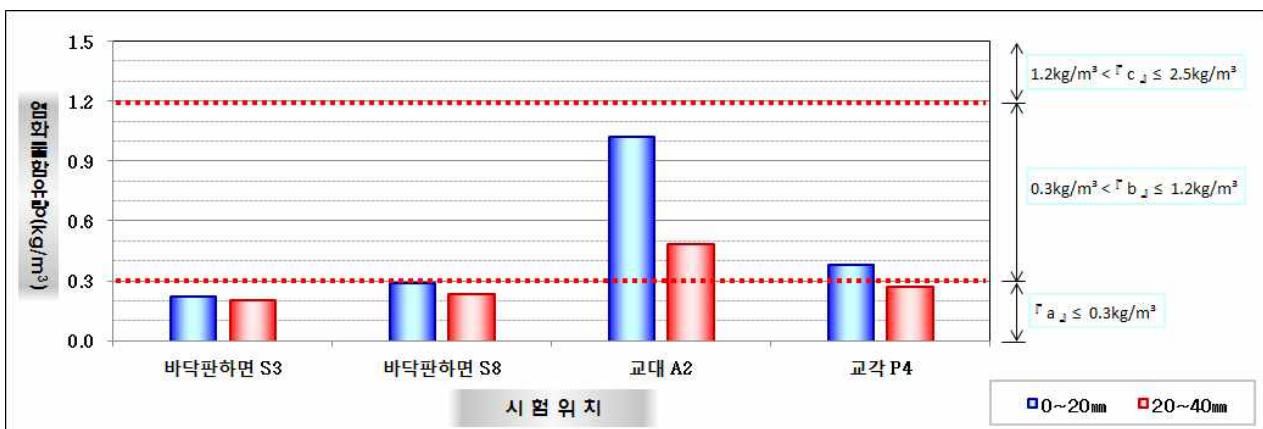
【그림 3.4.18】 염화물시험 측정결과(부산)

콘크리트 시료의 염화물함유량 평가는 “안전점검 및 정밀안전진단 세부지침(2010. 12)” 평가기준에 의거하여 수행하였으며, 깊이별 분석결과 염화물함유량이 낮아 부식발생 가능성 낮은 상태인 “a~b” 로 평가되었다.

다만, 바닥판상면, 신축이음 인접부재 등은 동절기 제설작업을 위해 살포한 염화칼슘의 영향으로 염화물함유량이 높아져 철근부식 등의 내구성 저하를 야기할 수 있으므로 향후 염화물함유량에 대한 주기적인 측정이 필요하다.
