ID : 대포천교(대구) - 교면포장 - S1

10 : 대포천교(대구) - 교각 - P4

| 용역명 | 2015년 하반기 시설물 안전점검용역(2구간 정밀안전진단) |

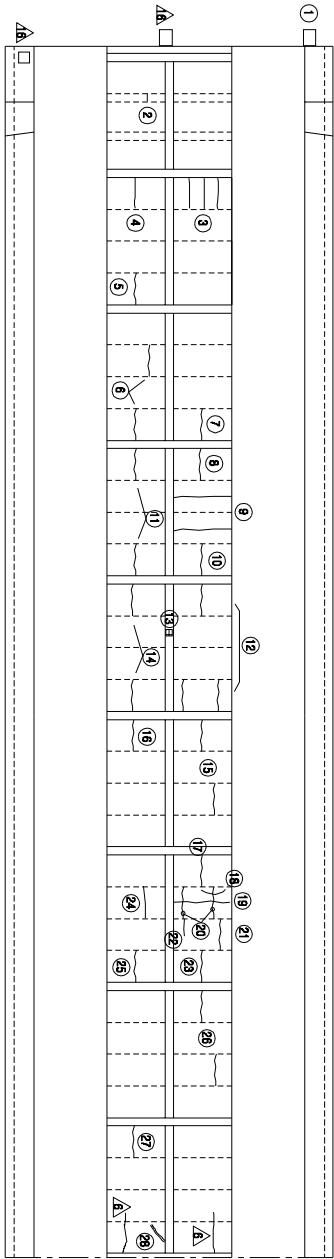
| 번호 | 신(N)<br>구(P) | 손상내용 | 손상현황 | | | | | 결함 | | 손상<br>비고 |
|---|---|---|---|---|---|---|---|---|---|---|
| 2 | N | 균열 | 0.1 | 0.4 | - | 0.40 | m | 1 | b | 0.40 |
| 3 | N | 균열 | 0.1 | 1.2 | - | 1.20 | m | 3 | b | 3.60 |
| 4 | N | 균열 | 0.1 | 1.2 | - | 1.20 | m | 1 | b | 1.20 |
| 28 | P | 보수부 치균열 | 0.2 | 0.6 | - | 0.60 | m | 1 | b | 0.60 |

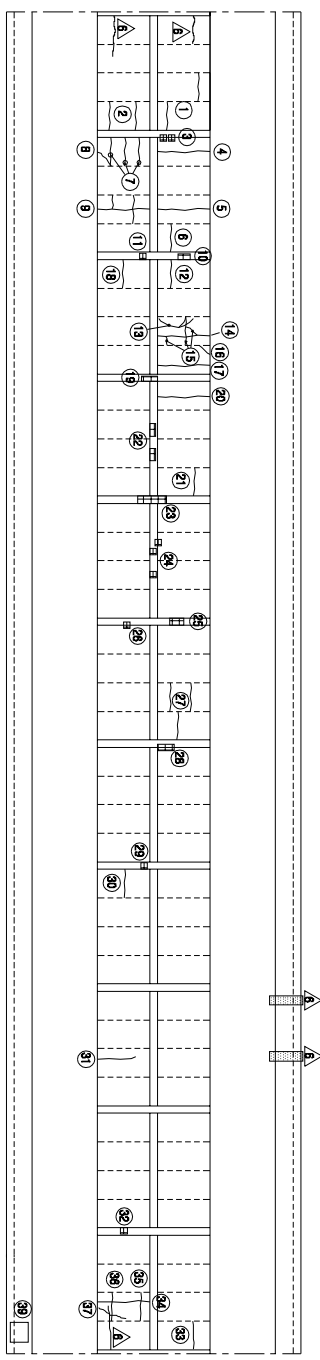
| 번호 | 구(P) | 신(N) | 손상내용 | 손상현황 | | | | | 결함 | | 비고 |
|---|---|---|---|---|---|---|---|---|---|---|---|
| 1 | N | | 균열 | 0.1 | 1.2 | - | 1.20 | m | 2 | b | 2.40 |
| 8 | N | | 균열 | 0.3 | 0.7 | - | 0.70 | m | 1 | b | 0.70 |
| 13 | N | | 균열 | 0.3 | 1.0 | - | 1.00 | m | 1 | c | 1.00 |
| 14 | N | | 균열 | 0.3 | 2.2 | - | 2.20 | m | 1 | c | 2.20 |
