# 제 출 문

귀사와 2015년 8월 5일자로 계약을 체결한 “2015년 하반기 시설물 안전점검 용역(2구간 정밀안전진단)”을 성실히 수행하고 소감천교(대구, 부산)의 결과를 본 보고서에 수록하여 부속 자료와 함께 제출합니다.

## 소감천교(대구) 정밀안전진단 결과표

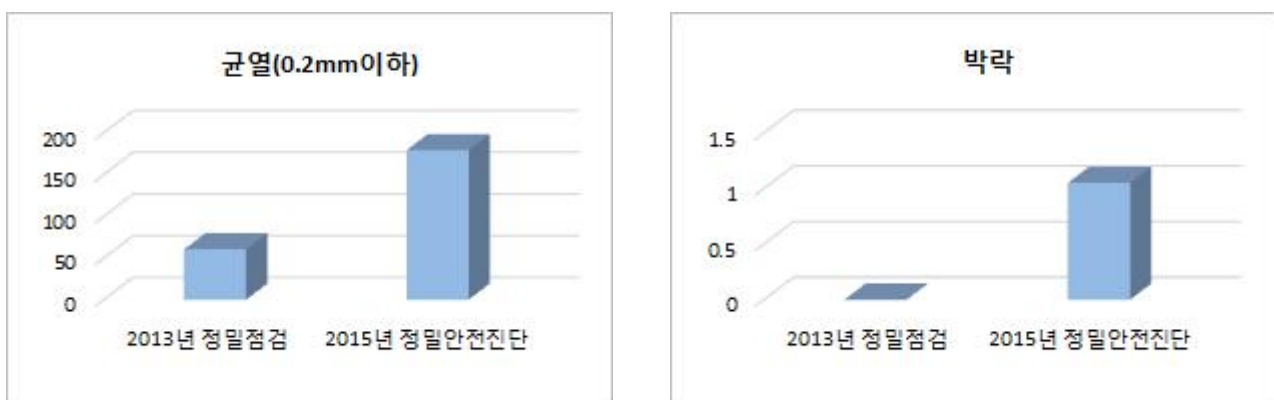
【그림 3.2.1】 바닥판 하면 기 점검 결과 비교

| 구 분 | | 2013년 정밀점검 결과 | 금회 진단결과 | 비 고 |
|---|---|---|---|---|
| 바닥판 | | •균열(0.3mm 미만), 재료분리 등 | •시공초기 발생된 것으로 판단되는 0.2mm이하 미세균열과 국부적인 박락 등의 손상이 추가로 조사됨 | |

| 구 분 | 2013년 정밀점검 | 2015년 정밀안전진단 | 비 고 |
|---|---|---|---|
| 균열(0.2mm이하) | 60.3m | 179.1m | |
| 박락 | - | 1.05㎡ | |

| 구 분 | | 주요결함 및 외관조사 결과 | 검토의견 |
|---|---|---|---|
| 바닥판 | | •균열 | •바닥판 하면의 중·횡방향 균열은 발생위치가 일정한 패턴없이 불규칙하며, 균열 연장도 단속적으로 발생되어 온도 및 건조수축에 의한 비구조적 균열로 판단되므로 내구성 확보를 위해 0.3mm이상 균열은 주입보수를 실시하고 0.2mm이하 균열은 표면처리가 바람직함 |

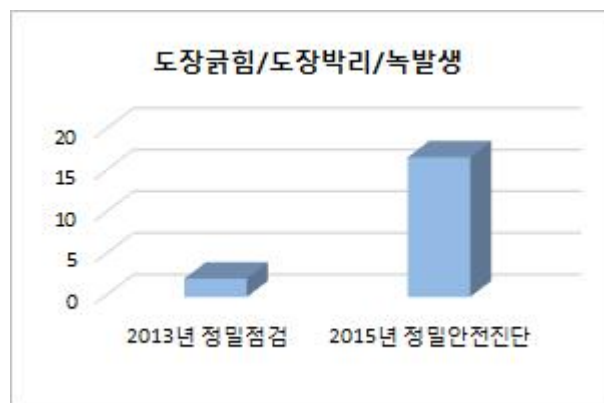
【그림 3.2.2】강박스 거더 외부 기 점검 결과 비교(대구)

| 구 분 | | 2013년 정밀점검 결과 | 금회 진단결과 | 비 고 |
|---|---|---|---|---|
| | 외부 | •도장손상, 도장불량 등 | •하부 차량통행에 의한 도장긁힘, 공용기간 증가에 의한 도장박리 및 녹발생 등의 손상이 증가된 것으로 조사됨 | |

| 구 분 | 2013년 정밀점검 | 2015년 정밀안전진단 | 비 고 |
|---|---|---|---|
| 도장긫힘/도장박리/녹발생 | 2.21㎡ | 16.8㎡ | |

| 구 분 | | 주요결함 및 외관조사 결과 | 검토의견 |
|---|---|---|---|
| | 외부 | •도장박리, 도장박리/녹발생, 도장긫힘, 볼트 녹발생 등의 손상이 조사됨 | •도장 녹발생은 장기적으로 단면감소 등의 위해한 영향을 미칠 수 있으므로 도장긫힘, 도장박리/녹발생, 녹발생 손상에 대해 내구성 확보를 위해 녹제거 후 재도장 실시가 바람직하며, 도장박리는 보수후 재손상 발생 방지를 위해 이물질 제거 후 재도장 실시가 바람직함 |

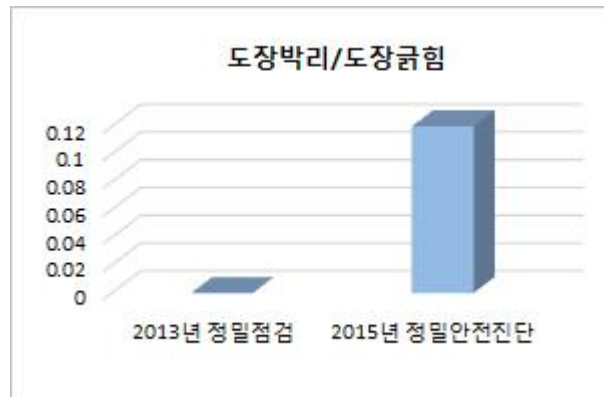
【그림 3.2.3】 가로보 및 세로보 기 점검결과 비교(대구)

| 구 분 | 2013년 정밀점검 | 2015년 정밀안전진단 | 비 고 |
|---|---|---|---|
| 도장박리/도장긫힘 | - | 0.12㎡ | |

| 구 분 | | 주요결함 및 외관조사 결과 | 검토의견 |
|---|---|---|---|
| 가로보 및 세로보 | | •전반적으로 양호한 상태이며 일부 개소에 도장박리, 긫힘 손상이 조사됨 | •도장 녹발생은 장기적으로 단면감소 등의 위해한 영향을 미칠 수 있으므로 도장긫힘 손상에 대해 내구성 확보를 위해 녹제거 후 재도장 실시가 바람직하며, 도장박리는 보수후 재손상 발생 방지를 위해 이물질 제거 후 재도장 실시가 바람직함 |

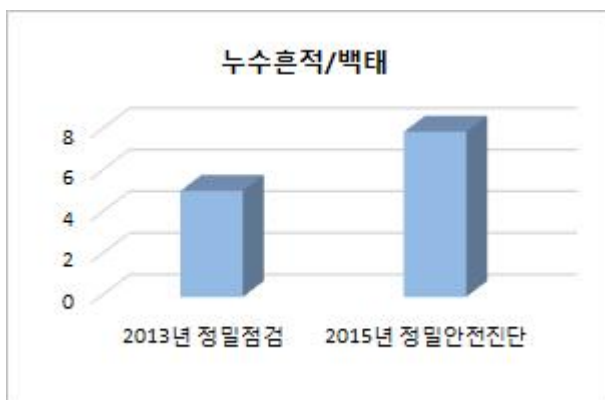
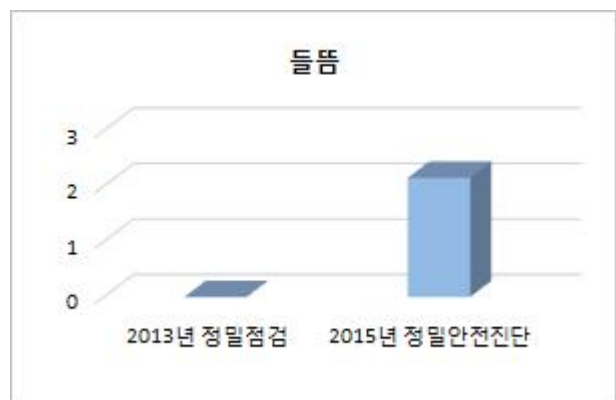
【그림 3.2.4】 교대 기 점검 결과 비교(대구)

| 구 분 | 2013년 정밀점검 | 2015년 정밀안전진단 | 비 고 |
|---|---|---|---|
| 누수흔적/백태 | 5.1㎡ | 7.94㎡ | |
| 들뜸 | - | 2.15㎡ | |

- 조사된 균열은 비구조적 균열로 구조물의 내구성 확보를 위해 0.3mm이상 균열은 주입보수를 실시하고, 0.2mm이하 균열은 표면처리 실시가 바람직하다.

- 체수혼적/누수오염은 상부 신축이음부를 통한 누수에 의해 발생한 손상으로 하부구조 열화방지를 위해 유도배수관 설치 및 손상부 표면처리가 바람직하다.
- 백태, 들뜸 손상은 시공미흡 및 공용증가에 따른 손상확대가 우려되므로 내구성확보를 위해 보수가 필요하고, 법면보호블럭 이격은 지반침하에 의한 경미한 손상으로 주의관찰이 바람직하다.

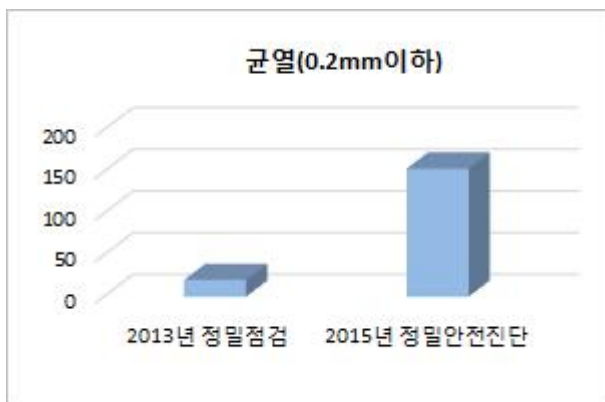
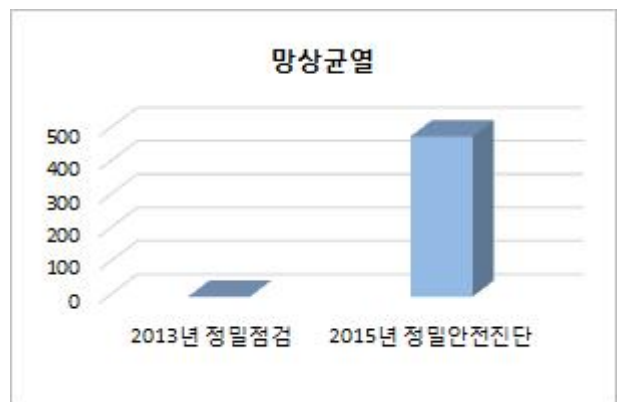
【그림 3.2.5】 교각 기 점검 결과 비교(대구)

- 교각에 대하여 기 점검 결과를 토대로 주요 손상의 진전여부를 검토한 결과, 기 점검 시 조사된 균열에 대해 일부 보수가 이루어졌으나 0.2mm이하 균열 및 망상균열 등의 손상이 다수 증가된 것으로 조사되었으며, 이는 시공초기 발생된 손상이 금회 진단시 점검장비 등을 이용한 근접조사에 의해 추가 조사된 것으로 판단된다.

| 구 분 | 2013년 정밀점검 | 2015년 정밀안전진단 | 비 고 |
|---|---|---|---|
| 균열(0.2mm이하) | 20.0m | 153.5m | |
| 망상균열 | - | 480.38㎡ | |

- 조사된 균열은 비구조적 균열로 구조물의 내구성 확보를 위해 0.3mm이상 균열은 주입보수를 실시하고, 0.2mm이하 균열은 표면처리 실시가 바람직하며, 재료분리, 마감불량(시공이음부) 손상은 공용증가에 따라 손상확대 가능성이 높아 단면보수 실시가 바람직하다.

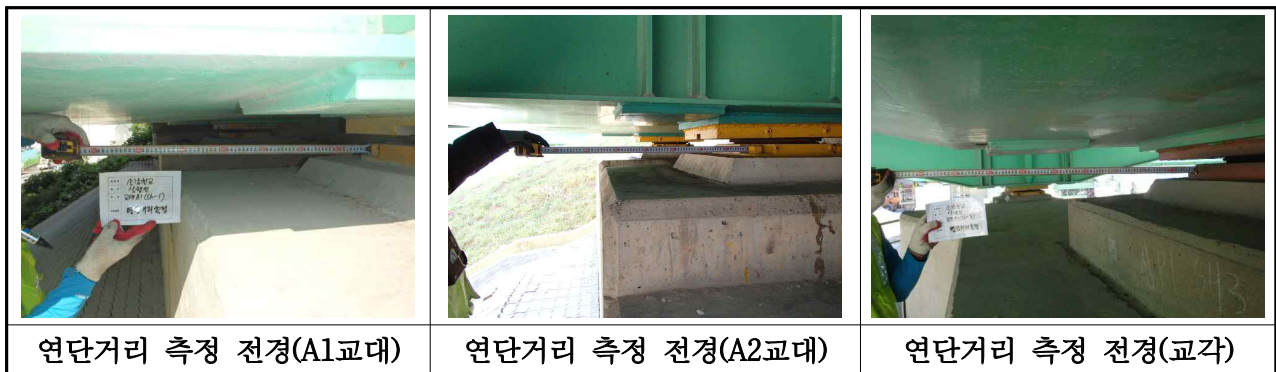
【사진 3.2.13】 연단거리 측정 전경(대구)

- 연단거리 측정 결과, 실측 연단거리가 계산 연단거리를 상회하고 있는 것으로 측정되어 시방규정을 만족하고 있는 것으로 검토되었다.

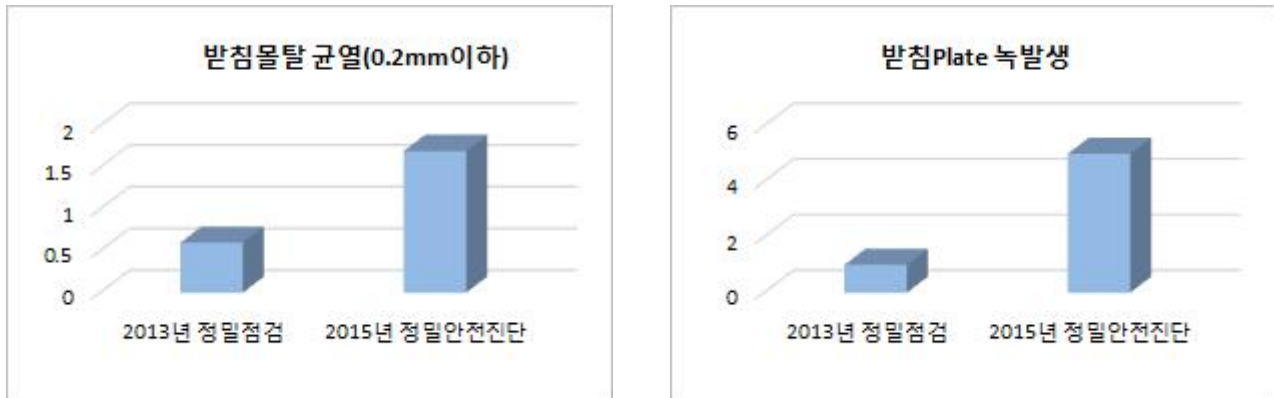
【그림 3.2.8】 교량받침 기 점검 결과 비교(대구)

- 교량받침부에 대하여 기 점검 결과를 토대로 주요 손상의 진전여부를 검토한 결과, 시공초기 발생된 것으로 판단되는 0.2mm이하 받침물탈 균열과 받침Plate 녹발생이 증가된 것으로 조사되었다.

| 구 분 | 2013년 정밀점검 | 2015년 정밀안전진단 | 비 고 |
|---|---|---|---|
| 받침물탈 균열(0.2mm이하) | 0.6m | 1.7m | |
| 받침Plate 녹발생 | 1개소 | 5개소 | |

- 받침콘크리트의 국부적인 파손은 외적 요인, 시공미흡에 의한 손상으로 내구성 확보를 위해 단면보수가 필요하며, 균열은 온도 및 건조수축에 의한 0.2mm이하 균열로 표면처리가 바람직하다.

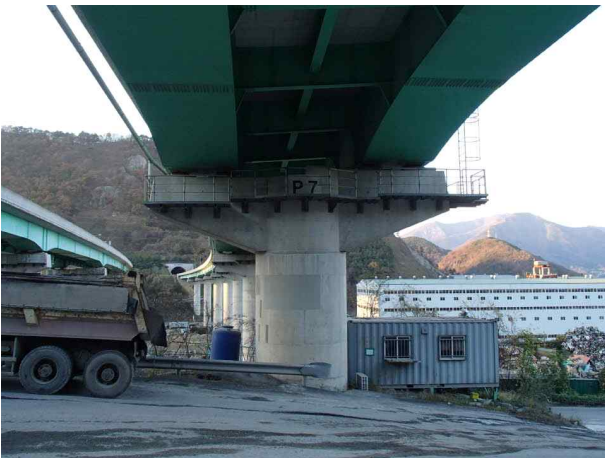
【사진 3.2.22】 기타 시설 손상현황(대구)

- 교량 구조물에 이정 및 운전자의 안전을 위한 시선유도표지, 하부 구조물 점검을 위한 점검사다리 및 점검로가 설치되어 있으며, 기타 시설에 대한 점검 결과, 전반적으로 양호한 상태로 조사되었으나 일부 구간에 가로등 배전반 덮개 변형 손상이 조사되었다.

| <p>가로등 배전반 덮개 변형(S6)</p> | <p>점검계단 및 점검로 상태 양호</p> |

- 가로등 배전반 덮개 변형은 외부충격에 의한 손상으로 우수 유입으로 누전으로 인한 감전 위험이 있어 덮개판 재설치가 바람직하다.

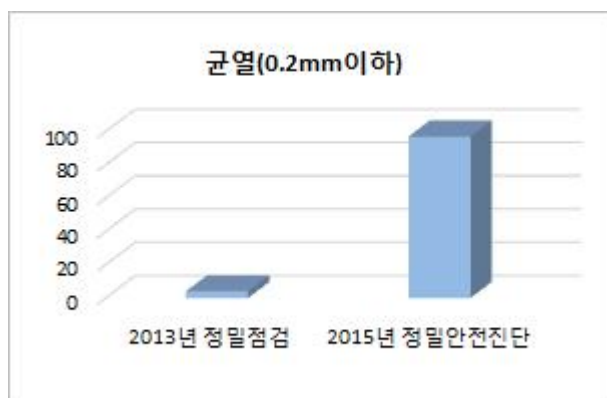
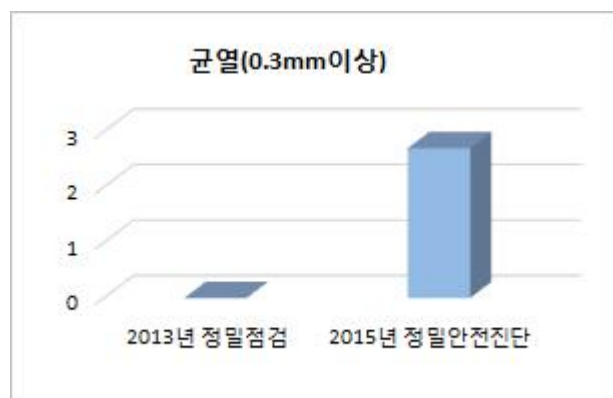
【그림 3.3.1】 바닥판 하면 기 점검 결과 비교(부산)

- 바닥판 하면에 대하여 기 점검 결과를 토대로 주요 손상의 진전여부를 검토한 결과, 기 점검시 조사된 균열에 대해 일부 보수가 이루어졌으나, 시공초기 발생된 것으로 판단되는 0.2mm이하 미세균열과 일부 구간에서 0.3mm이상 균열이 추가로 조사되었다.

| 구 분 | 2013년 정밀점검 | 2015년 정밀안전진단 | 비 고 |
|---|---|---|---|
| 균열(0.2mm이하) | 4.0m | 97.0m | |
| 균열(0.3mm이상) | - | 2.7m | |

- 조사된 균열은 비구조적 균열로 내구성 확보를 위해 0.3mm이상 균열은 주입보수를 실시하고, 0.2mm이하 균열 및 균열/백태는 표면처리가 바람직하며, 재료분리, 재료분리/철근노출은 장기 공용시 손상확대로 추가적인 2차 손상이 우려되므로 단면보수 실시가 바람직하다.
- 박락 손상은 장기 공용시 손상확대 가능성이 있어 내구성 확보를 위해 단면보수 실시가 바람직하다.
- 누수오염은 상부 신축이음부를 통한 누수에 의해 발생한 손상으로 하부구조 열화방지를 위해 유도배수관 설치 및 손상부 표면처리가 바람직하다.

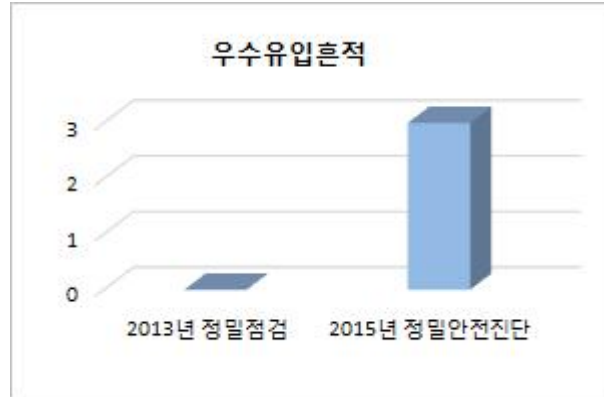
【그림 3.3.2】 강박스 거더 내부 기 점검 결과 비교(부산)

- 거더내부에 대하여 기 점검 결과를 토대로 주요 손상의 진전여부를 검토한 결과, 전반적으로 추가 손상이 없는 양호한 상태이나 A2 신축이음 누수에 의한 우수유입혼적이 조사되었다.

| 구 분 | 2013년 정밀점검 | 2015년 정밀안전진단 | 비 고 |
|---|---|---|---|
| 우수유입혼적 | - | 3.00㎡ | |

- 이물질(작업 잔여물, 조류배설물) 퇴적은 원활한 유지관리 및 도장 부식방지를 위해 청소 및 이물질 제거가 바람직하며, 박스내부의 우수 유입 흔적은 신축이음부 누수로 교대 A2 신축이음부에 유도배수관 설치가 바람직하다.

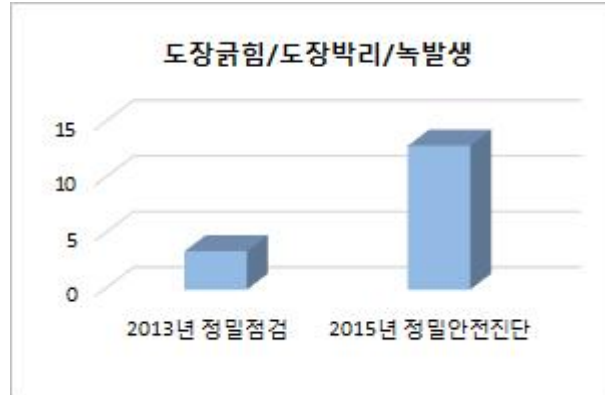
【그림 3.3.3】 강박스 거더 외부 기 점검 결과 비교(부산)

- 거더외부에 대하여 기 점검 결과를 토대로 주요 손상의 진전여부를 검토한 결과, 하부 차량통행에 의한 도장긫힘, 공용기간 증가에 의한 도장박리 및 녹발생 등의 손상이 증가된 것으로 조사되었다.

| 구 분 | 2013년 정밀점검 | 2015년 정밀안전진단 | 비 고 |
|---|---|---|---|
| 도장긫힘/도장박리/녹발생 | 3.44㎡ | 12.94㎡ | |

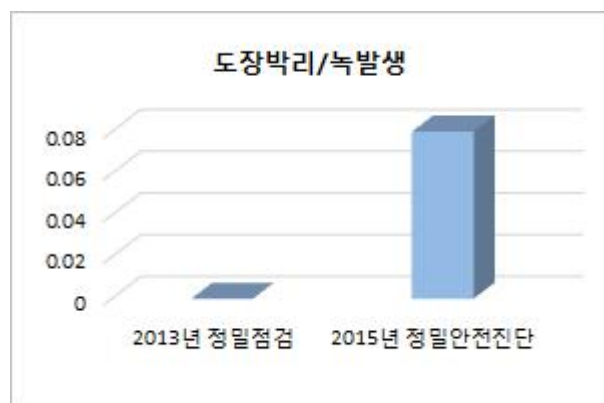
【그림 3.3.4】 가로보 및 세로보 기 점검결과 비교(부산)

| 구 분 | 2013년 정밀점검 | 2015년 정밀안전진단 | 비 고 |
|---|---|---|---|
| 도장박리/녹발생 | - | 0.08m <sup>2</sup> | |

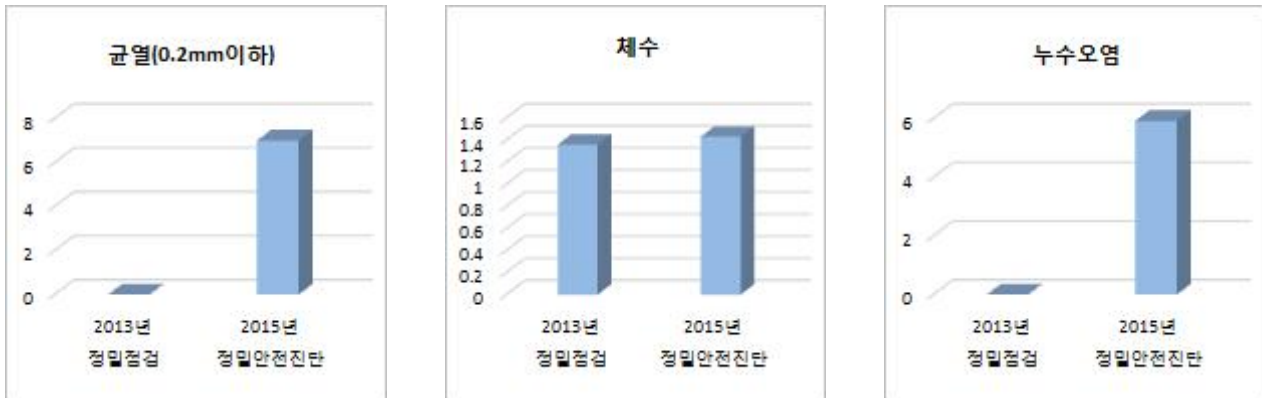
【그림 3.3.5】 교대 기 점검 결과 비교(부산)

| 구 분 | 2013년 정밀점검 | 2015년 정밀안전진단 | 비 고 |
|---|---|---|---|
| 체수 | 1.36㎡ | 1.43㎡ | |
| 누수오염 | - | 5.92㎡ | |

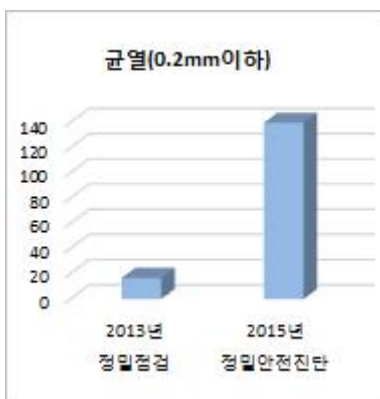
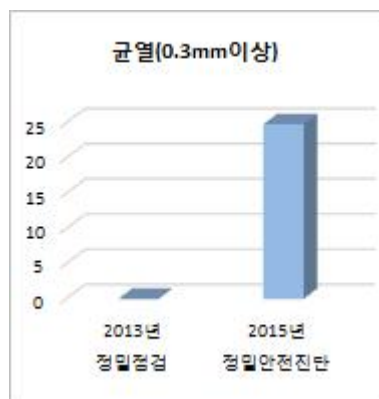
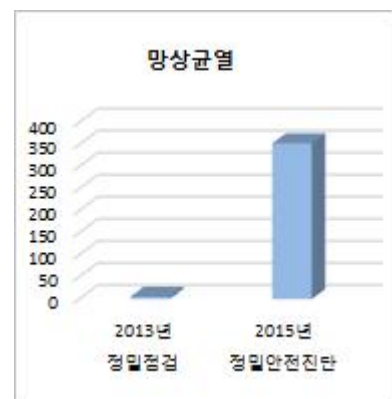
【그림 3.3.6】 교각 기 점검 결과 비교(부산)

| 구 분 | 2013년 정밀점검 | 2015년 정밀안전진단 | 비 고 |
|---|---|---|---|
| 균열(0.3mm이상) | - | 24.8m | |
| 망상균열 | 5.00㎡ | 353.02㎡ | |

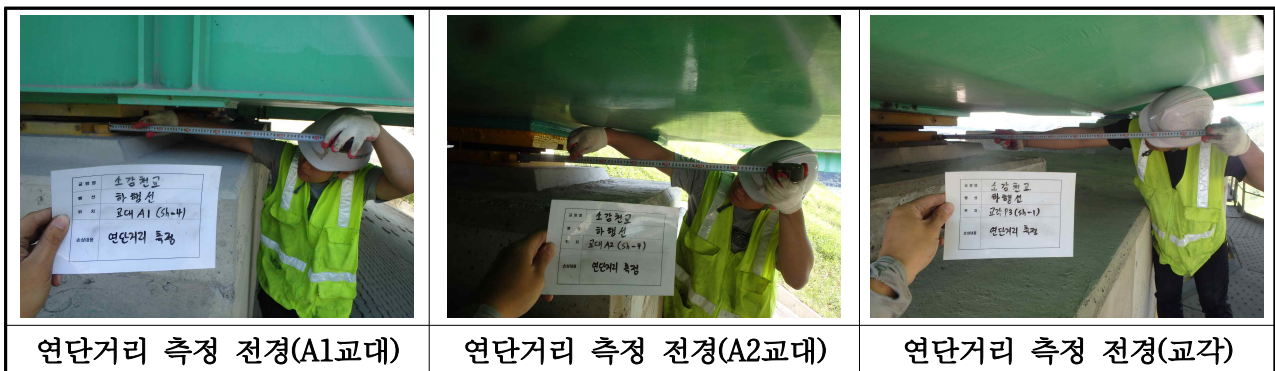
【사진 3.3.13】 연단거리 측정 전경(부산)

- 연단거리 측정 결과, 실측 연단거리가 계산 연단거리를 상회하고 있는 것으로 측정되어 시방규정을 만족하고 있는 것으로 검토되었다.

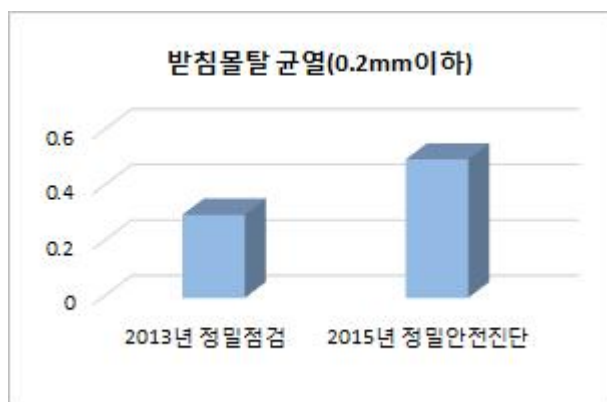
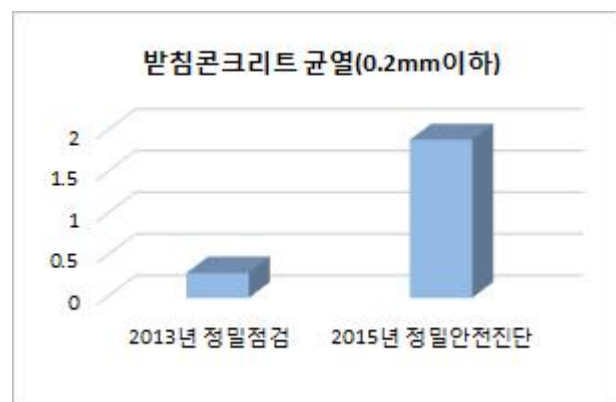
【그림 3.3.9】 교량받침 기 점검 결과 비교(부산)

| 구 분 | 2013년 정밀점검 | 2015년 정밀안전진단 | 비 고 |
|---|---|---|---|
| 받침몰탈 균열(0.2mm이하) | 0.3m | 0.5m | |
| 받침콘크리트 균열(0.2mm이하) | 0.3m | 1.9m | |

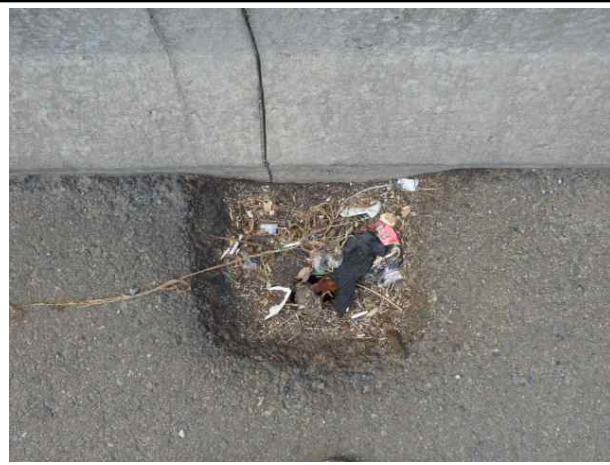
배수구 막힘(S2)

- 배수시설은 교면의 우수를 원활히 배수처리하여 주행차량의 안전성을 확보하고, 구조물의 내구성을 확보하기 위한 시설로 원활한 배수처리가 이루어져야 하나, 배수덮개 파손 및 배수관 막힘은 배수처리 미흡 및 누수 발생으로 하부구조 열화 등 주변부에 대해 2차 손상발생 가능성이 있어 배수덮개 재설치 및 배수관 청소가 바람직하다.
- 배수관 연결재(행거) 탈락, 연결고리 탈락, 연결편 탈락은 바람에 의한 지속적인 흔들림(진동)에 의해 발생한 손상으로 교량하부 이용자의 안전을 고려하여 재설치가 필요하다.
- 배수관 연결부 누수는 배수관 이물질 퇴적에 의한 손상으로 배수관 청소가 바람직하며 향후, 지속적인 누수 발생시 실링 보수 실시가 바람직하다.

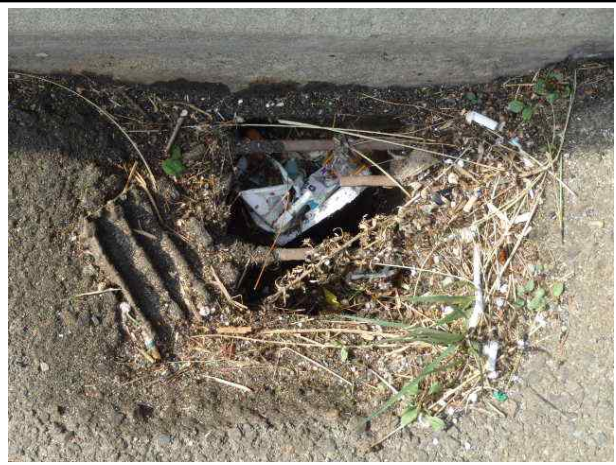
배수구 덮개 파손(S7)

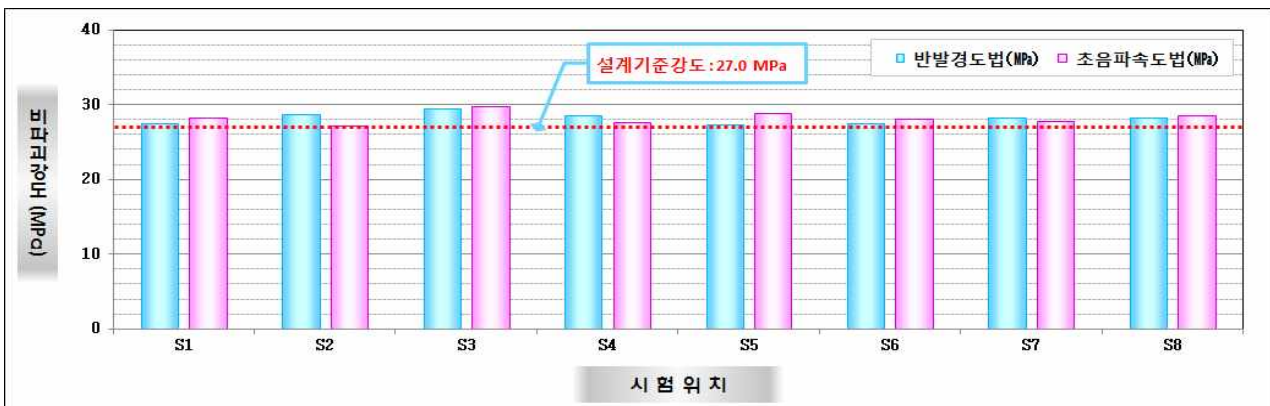
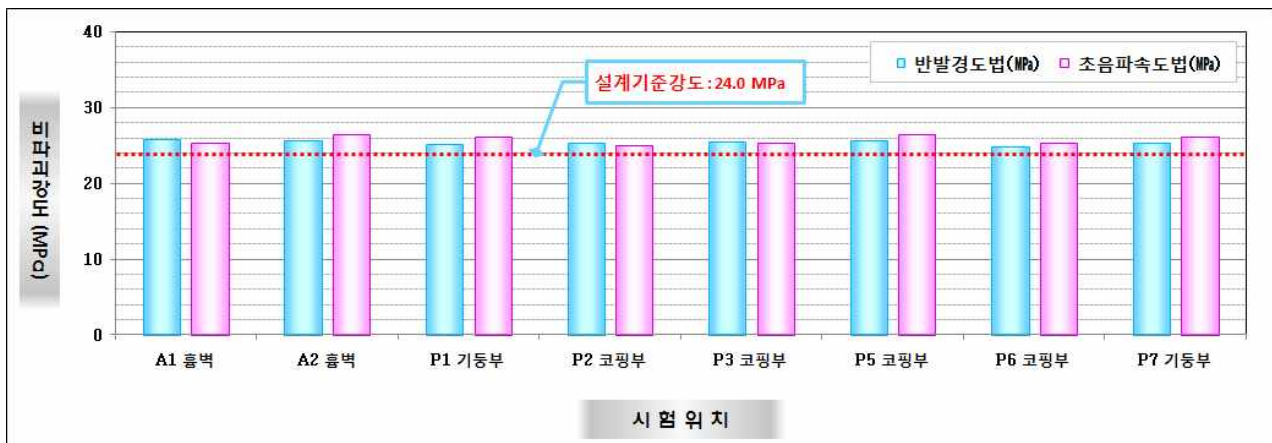
- 각 시험법에 의한 비파괴강도 검토결과, 설계기준 대비 상부구조 101~110%, 하부구조 104~111%로 반발경도법 및 초음파속도법에 의한 비파괴 추정강도는 모두 100% 이상을 상회하는 값으로 분석되었다.
- 비파괴 추정식에 의해 평가된 강도는 설계기준강도의 100%이상을 만족하면 적절한 것으로 판단함(일본 국토개발기술연구센터)에 따라 상·하부구조의 콘크리트 강도는 양호한 것으로 판단되며, 공용년수 경과에 따른 강도 저하는 없는 것으로 판단된다.

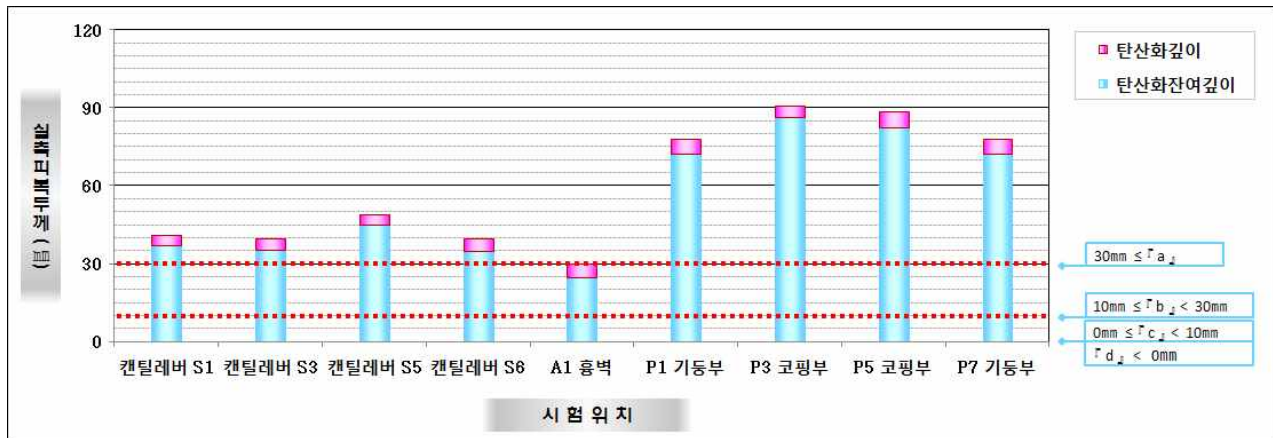
【그림 3.4.13】 탄산화 깊이 측정결과(대구)

콘크리트 부재에 대한 탄산화 깊이 측정결과, 실측 피복두께와 비교시 탄산화 잔여깊이가 10.0mm 이상으로 측정되어 『안전점검 및 정밀안전진단 세부지침(2012. 10)』의 건전성 평가 기준에 의거 “a~b”로 평가되었으며, 철근까지의 탄산화 도달시간은 시험개소 모두 100년 이상으로 측정되어 탄산화로 인한 내구성 저하 가능성이 없는 양호한 상태로 분석되었다.

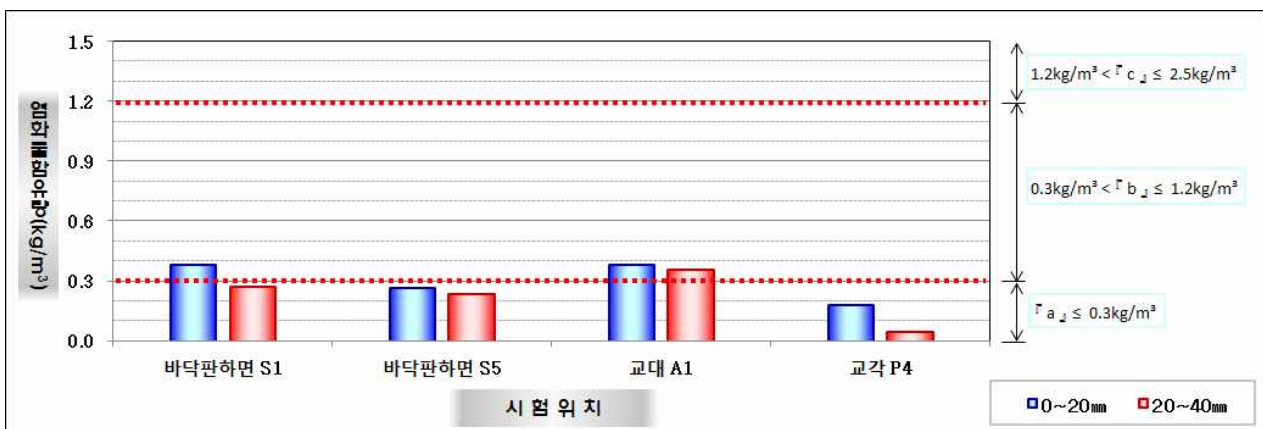
【그림 3.4.14】 염화물시험 측정결과(대구)

콘크리트 시료의 염화물함유량 평가는 “안전점검 및 정밀안전진단 세부지침(2010. 12)” 평가기준에 의거하여 수행하였으며, 깊이별 분석결과 염화물함유량이 낮아 부식발생 가능성 낮은 상태인 “a~b” 로 평가되었다.

다만, 바닥판상면, 신축이음 인접부재 등은 동절기 제설작업을 위해 살포한 염화칼슘의 영향으로 염화물함유량이 높아져 철근부식 등의 내구성 저하를 야기할 수 있으므로 향후 염화물함유량에 대한 주기적인 측정이 필요하다.

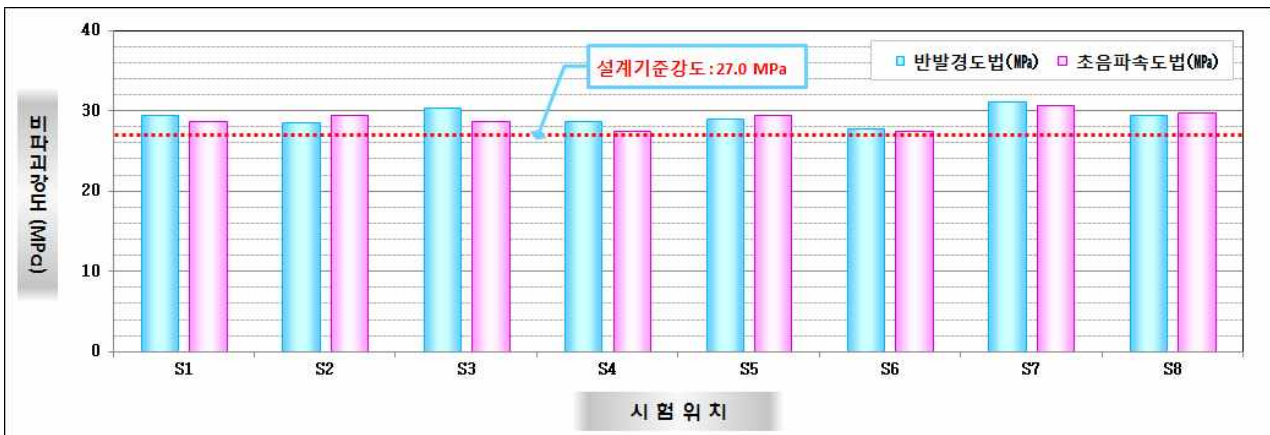
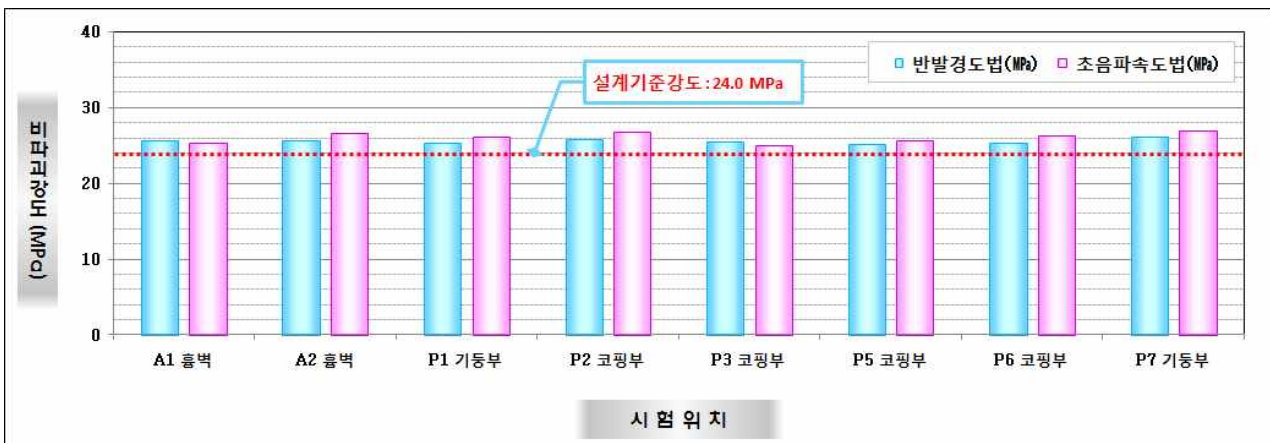
- 각 시험법에 의한 비파괴강도 검토결과, 설계기준 대비 상부구조 101~116%, 하부구조 105~113%로 반발경도법 및 초음파속도법에 의한 비파괴 추정강도는 모두 100% 이상을 상회하는 값으로 분석되었다.
- 비파괴 추정식에 의해 평가된 강도는 설계기준강도의 100%이상을 만족하면 적절한 것으로 판단함(일본 국토개발기술연구센터)에 따라 상·하부구조의 콘크리트 강도는 양호한 것으로 판단되며, 공용년수 경과에 따른 강도 저하는 없는 것으로 판단된다.

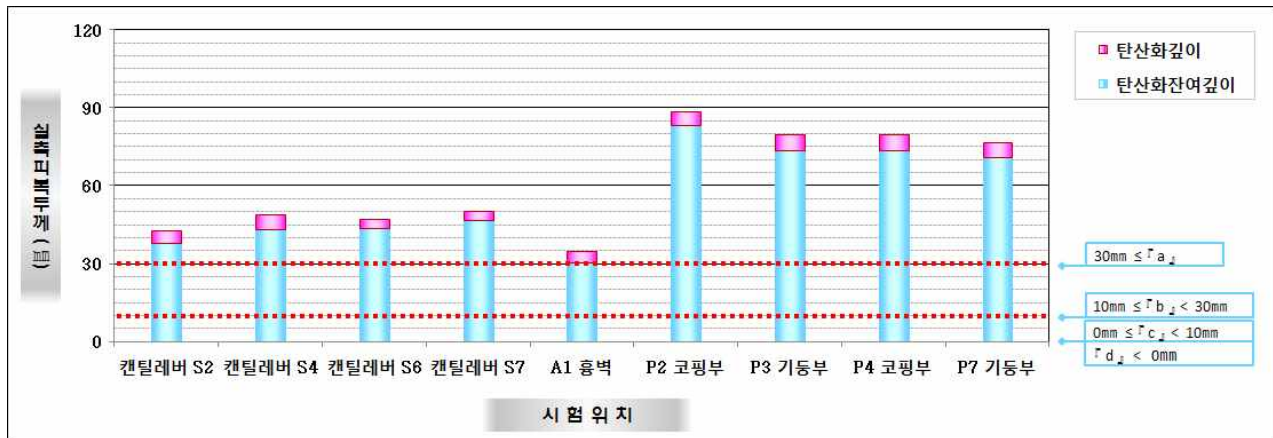
【그림 3.4.17】 탄산화 깊이 측정결과(부산)

콘크리트 부재에 대한 탄산화 깊이 측정결과, 실측 피복두께와 비교시 탄산화 잔여깊이가 30.0mm 이상으로 측정되어 『안전점검 및 정밀안전진단 세부지침(2012. 10)』의 건전성 평가 기준에 의거 “a”로 평가되었으며, 철근까지의 탄산화 도달시간은 시험개소 모두 100년 이상으로 측정되어 탄산화로 인한 내구성 저하 가능성이 없는 양호한 상태로 분석되었다.

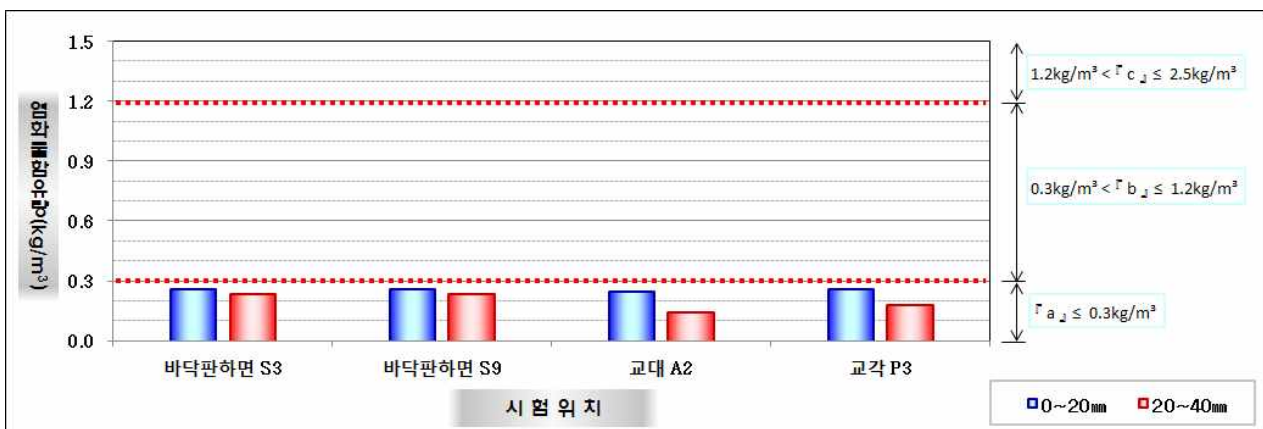
【그림 3.4.18】 염화물시험 측정결과(부산)

콘크리트 시료의 염화물함유량 평가는 “안전점검 및 정밀안전진단 세부지침(2010. 12)” 평가기준에 의거하여 수행하였으며, 깊이별 분석결과 염화물함유량이 낮아 부식발생 가능성 낮은 상태인 “a” 로 평가되었다.

다만, 바닥판상면, 신축이음 인접부재 등은 동절기 제설작업을 위해 살포한 염화칼슘의 영향으로 염화물함유량이 높아져 철근부식 등의 내구성 저하를 야기할 수 있으므로 향후 염화물함유량에 대한 주기적인 측정이 필요하다.

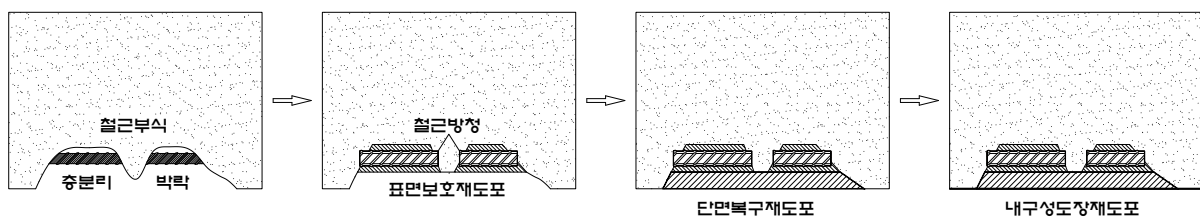
【그림 7.2.3】 철근노출부 단면복구 개요도

이 공법은 콘크리트의 박리, 박락 등에 의하여 철근의 노출 및 부식에 대한 보수공법으로 녹을 제거하고 단면결손부를 회복시키는 공법이다.

- 주입 파이프 절단
- 그라인더 등을 이용한 면 정리

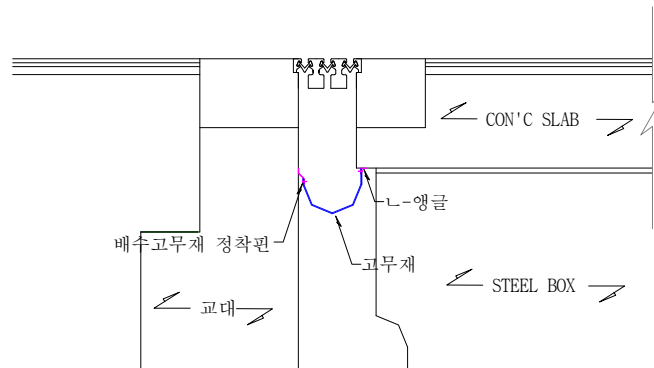
【그림 7.2.4】 신축이음부 유도배수 개요도

| 구 분 | 손상내용 | 손상물량 | 단위 | 보수방안 | 우선순위 |
|---|---|---|---|---|---|
| | 신축이음 하부 누수 | 6 | m | 유도배수처리 | 3 |

| 구 분 | 손상내용 | 손상물량 | 단위 | 보수방안 | 우선순위 |
|---|---|---|---|---|---|
| | 신축이음 하부 누수 | 5.8 | m | 유도배수처리 | 3 |

이 공법은 신축이음부의 누수 발생으로 하부구조의 열화 가능성이 있는 구간에 대해 유도배수로 구조물의 건전성을 확보하기 위한 보수공법이다.

- ① 배수 고무재 연결고리 부착 - 앵글에 배수재 설치를 위한 연결고리를 설치한다.
- ② 누수 하면부에 앵글 설치 - 누수 발생구간 하면에 앵글을 고정 설치한다.
- ③ 배수 고무재 설치 - 앵글 연결고리에 배수재를 부착한다.
