# 제 출 문

신대구부산고속도로 주식회사 귀중

귀사와 2015년 8월 5일자로 계약을 체결한 “2015년 하반기 시설물 안전점검 용역(2구간 정밀안전진단)”을 성실히 수행하고 월연교(대구, 부산)의 결과를 본 보고서에 수록하여 부속자료와 함께 제출합니다.

## 월연교(대구) 정밀안전진단 결과표

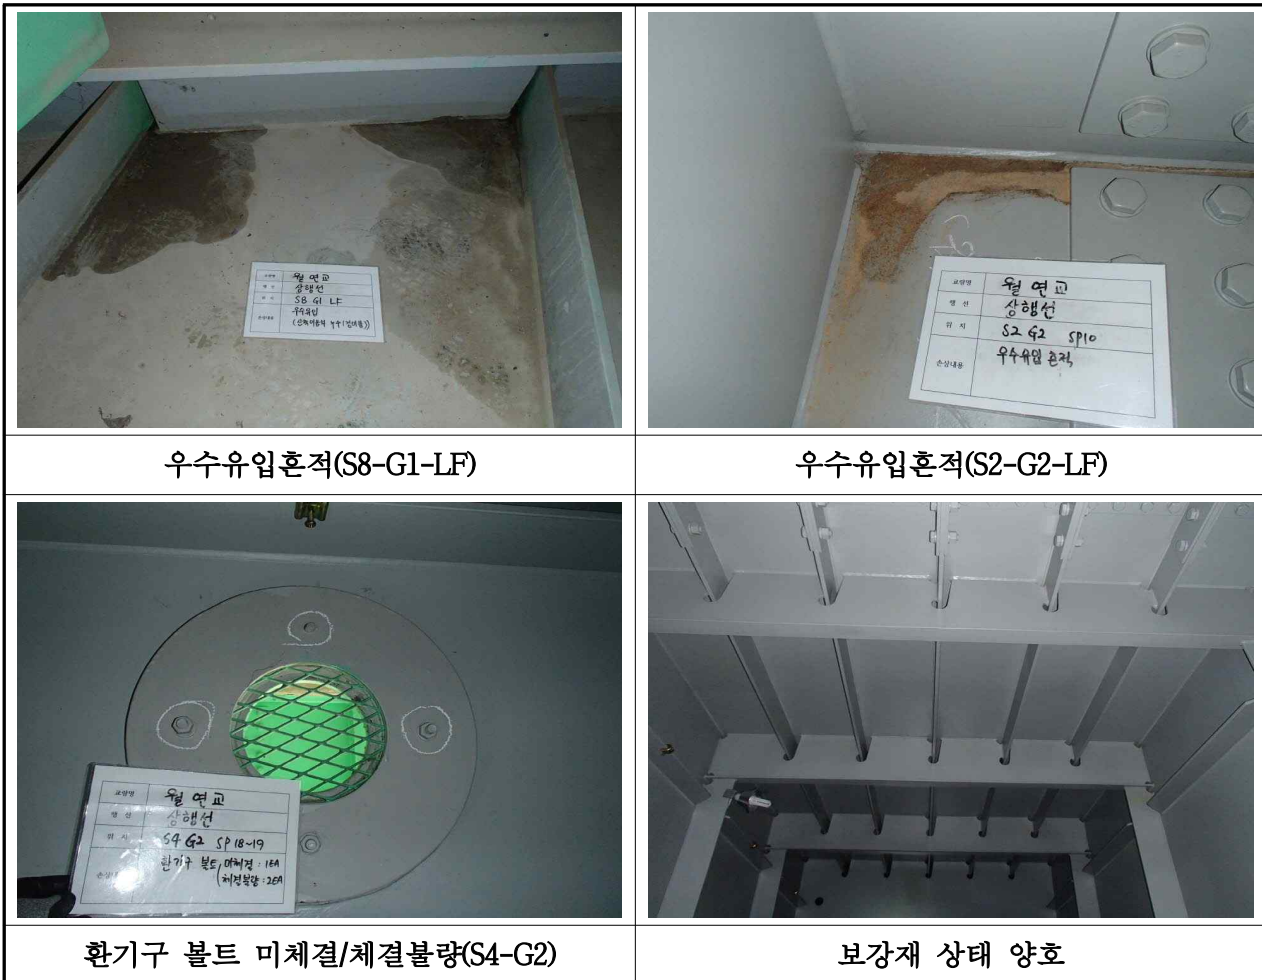
【사진 3.2.4】 강박스 거더 내부 손상현황(대구)

- 강박스 거더 내부에 대한 외관조사 결과, 전반적인 상태는 양호하나, 일부 구간에서 우수유입흔적, 녹발생, 조류배설물 퇴적, 환기구 볼트 미체결/체결불량 등의 손상이 조사되었다.
- 우수유입흔적은 신축이음장치 상·하행 접속구간 시공미흡에 의한 누수, 현장이음 이격부 실링 보수전, 우수 유입에 의한 손상으로 조사되었으며, 녹발생은 우수 유입구간의 일부 도장불량 개소에 발생한 손상으로 조사되었다.
- 환기구 볼트 미체결/체결불량 손상은 시공초기 박스 내부 작업을 위해 환기구 덮개 해체 및 설치 과정에 발생한 손상으로 판단된다.

- 박스내부의 우수 유입은 구조물의 열화 증대로 인해 내구성 저하가 우려되므로 상·하행선 신축이음 접속구간의 누수 발생부에 대해 유도배수처리가 바람직하다.
- 현장이음 이격부 누수 흔적은 기 발생 손상으로 주의관찰이 바람직하고, 녹발생은 장기적으로 단면감소 등의 위대한 영향을 미칠 수 있으므로 녹 제거 후 재도장 실시가 필요하다.
- 환기구 볼트 미체결/체결불량은 구조물에 미치는 영향이 미미하나 원활한 유지관리를 위해 손상부에 대한 보수가 바람직하다.

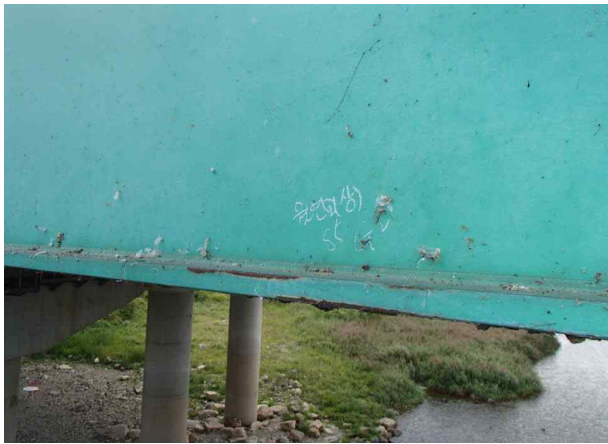
- 강박스 거더 외부에 대한 외관조사 결과, 부분적으로 도장박리/녹발생, 현장이음부 볼트 녹발생, 도장긁힘, 이물질(조류배설물) 퇴적, 국부적인 변형 등의 손상이 조사되었다.
- 도장박리/녹발생, 현장이음부 볼트 녹발생 손상은 시공적 요인과 환경적 요인 등 복합적 원인에 의해 발생한 손상으로 판단되며, 도장긁힘 손상은 작업장비, 교량하부 통행 차량 등 외적 요인에 의해 발생한 손상으로 조사되었다.
- S8-G2 하부플랜지의 국부적인 강재 변형 손상은 하부 플랜지 연단부의 경미한 변형으로 변형에 따른 주변 부재 및 용접부의 2차 손상이 발생되지 않고 변형 형태 및 위치를 고려할 때, 작업시 장비로 인한 충돌 손상으로 판단된다.
- 이물질(조류 배설물) 퇴적은 박스 내부출입구 외측부에 조류서식에 의해 발생한 손상으로 조사되었다.

| 도장 박리/녹발생(S5-G2-LF) | 도장 박리/녹발생(S6-G2-LF) |

- 도장 녹발생은 장기적으로 단면감소 등의 위해한 영향을 미칠 수 있으므로 도장박리/녹발생, 도장균형 손상에 대해 내구성 확보를 위해 녹제거 후 재도장 실시가 바람직하며, 도장박리는 보수후 재손상 발생 방지를 위해 이물질 제거 후 재도장을 실시가 바람직하다.

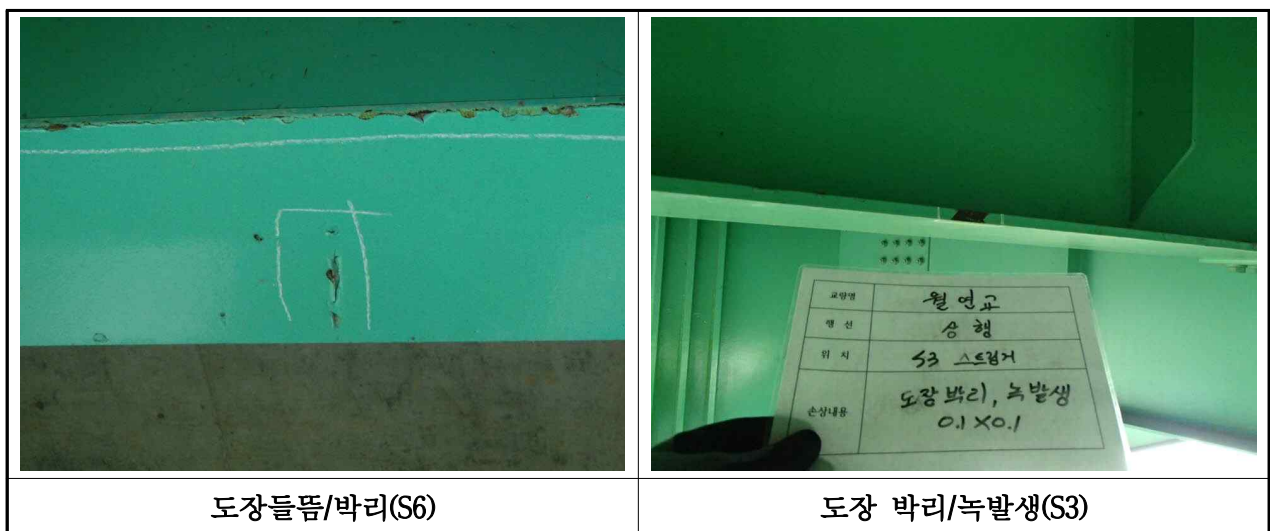
【사진 3.2.6】 가로보 및 세로보 손상현황(대구)

- 가로보 및 세로보에 대해서는 강박스 거더 외부와 동일한 방법으로 외관조사를 실시하였으며, 외관조사 결과 전반적으로 양호하나 일부 개소에 도장박리, 도장들뜸/박리, 도장박리/녹발생 등의 손상이 조사되었다.
- 도장박리, 녹발생 손상은 시공적 요인과 환경적 요인 등 복합적 원인에 의해 발생한 손상으로 판단된다.

- 도장 녹발생은 장기적으로 단면감소 등의 위해한 영향을 미칠 수 있으므로 녹제거 후 재도장 실시가 바람직하며, 도장박리, 도장들뜸/박리는 보수 후 재손상 발생 방지를 위해 이물질 제거 후 재도장 실시가 바람직하다.

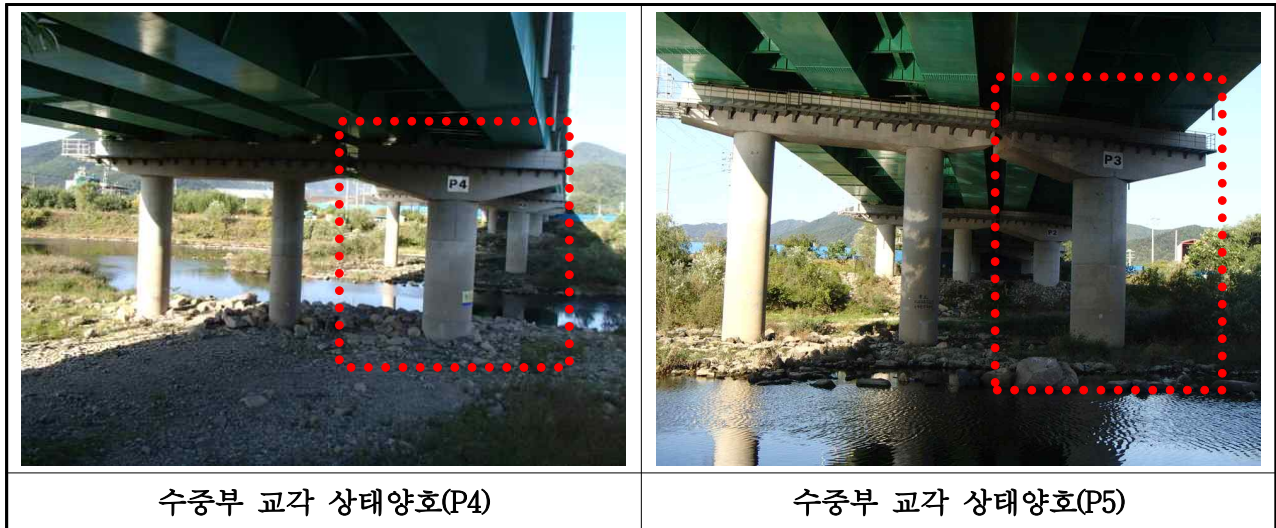
【사진 3.2.11】 교각 수중부 조사 현황(대구)

- 월연교(대구)는 단장천을 횡단하는 교량으로 교각 P4, 교각 P5가 하천상에 위치하고 있으며, 점검시 갈수기로 인해 하상이 노출된 상태로 수중부 교각에 대해 도보 점검을 실시하였다.
- 수중부 교각의 외관상태는 우수 흐름에 경미한 표면박리가 조사되었으나, 교각 주변 하상 상태는 세굴이 발생되지 않은 양호한 상태로 조사되었다.

- 조사된 균열은 비구조적 균열로 구조물의 내구성 확보를 위해 0.3mm이상 균열은 주입보수를 실시하고, 0.2mm이하 균열은 표면처리 실시가 바람직하다.
- 대부분의 누수오염 손상은 슬래브 상·하행선 이격부의 누수에 의해 발생한 손상으로 향후, 지속적인 표면 손상 확대가 우려되므로 표면처리가 바람직하며, 교각 P1 코핑부, P7 기둥부 누수오염은 배수관 길이 부족에 의한 손상으로 P1 코핑부 배수관은 45° 곡관을 유출부에 설치하고, P7 기둥부는 배수관을 지면까지 연장하여 우수가 구조물로 유입되지 않도록 하여야 할 것이다.
- 철근노출 및 박락 손상은 공용증가에 따라 손상 확대 및 내구성 저하가 우려되므로 단면보수 실시가 바람직하며, 표면박리는 유수흐름에 의한 표면 손상으로 향후, 구조물의 침식방지를 위해 표면처리 실시가 바람직하다.

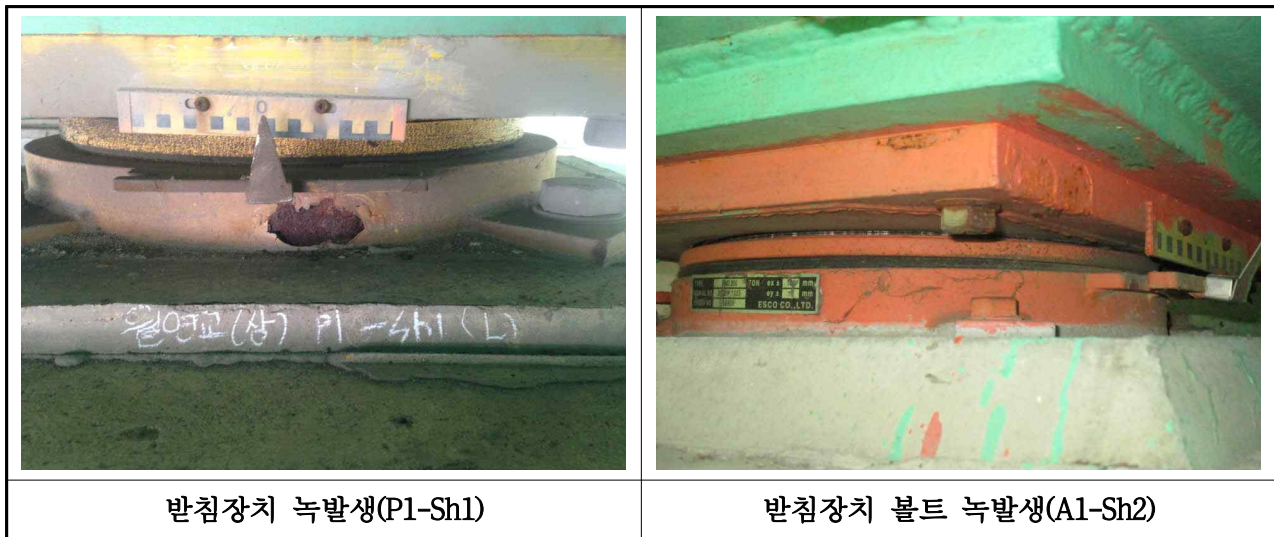
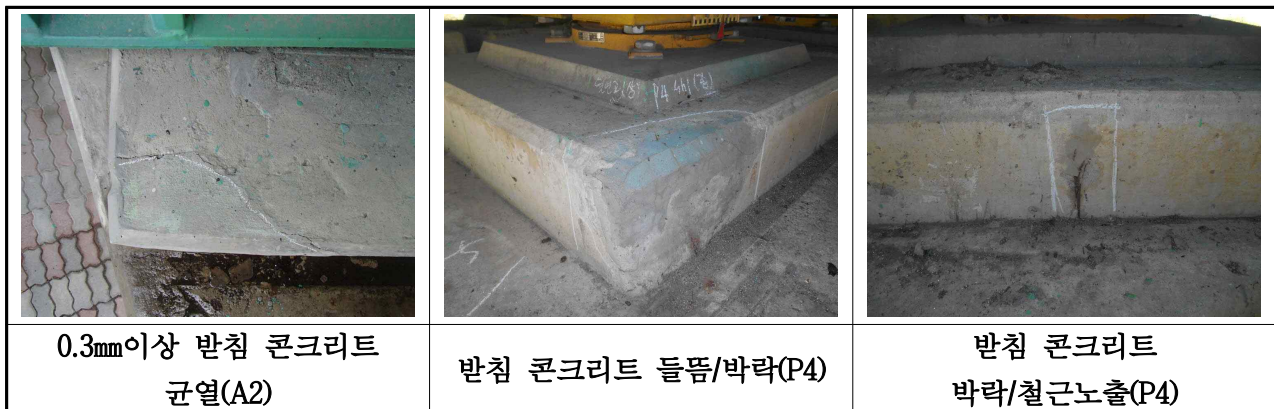
【사진 3.2.13】 교량받침 손상현황(대구)

- 받침장치의 외관조사 결과, 받침장치 및 Plate 녹발생, 볼트 녹발생, 받침 몰탈 균열, 받침 콘크리트 균열, 들뜸, 박락 및 철근노출 등의 손상이 조사되었으나, 받침 가동에 유해한 영향을 미칠만한 손상은 확인되지 않았다.

- 받침장치 및 Plate 녹발생, 받침볼트 녹발생은 공용기간 증가에 따른 손상으로 내구성 및 건전성 확보를 위해 재도장 실시가 필요하며, 받침몰탈 및 받침 콘크리트 균열은 0.3mm 이상 균열은 주입보수를 실시하고, 0.2mm이하 균열은 표면처리가 바람직하다.
- 받침콘크리트 들뜸, 박락, 철근노출은 시공미흡에 의한 손상으로 내구성 확보를 위해 단면보수가 필요하다.

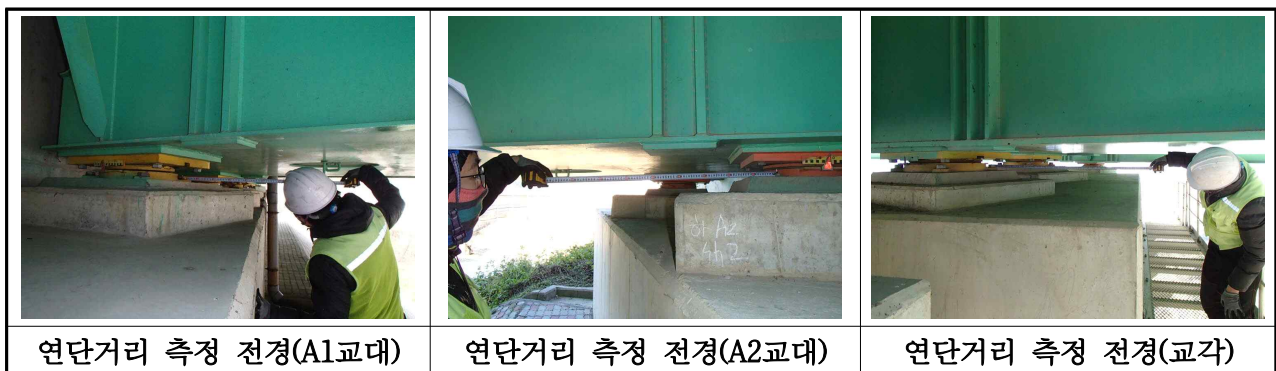
【사진 3.2.14】 연단거리 측정 전경(대구)

- 연단거리 측정 결과, 실측 연단거리가 계산 연단거리를 상회하고 있는 것으로 측정되어 시방규정을 만족하고 있는 것으로 검토되었다.

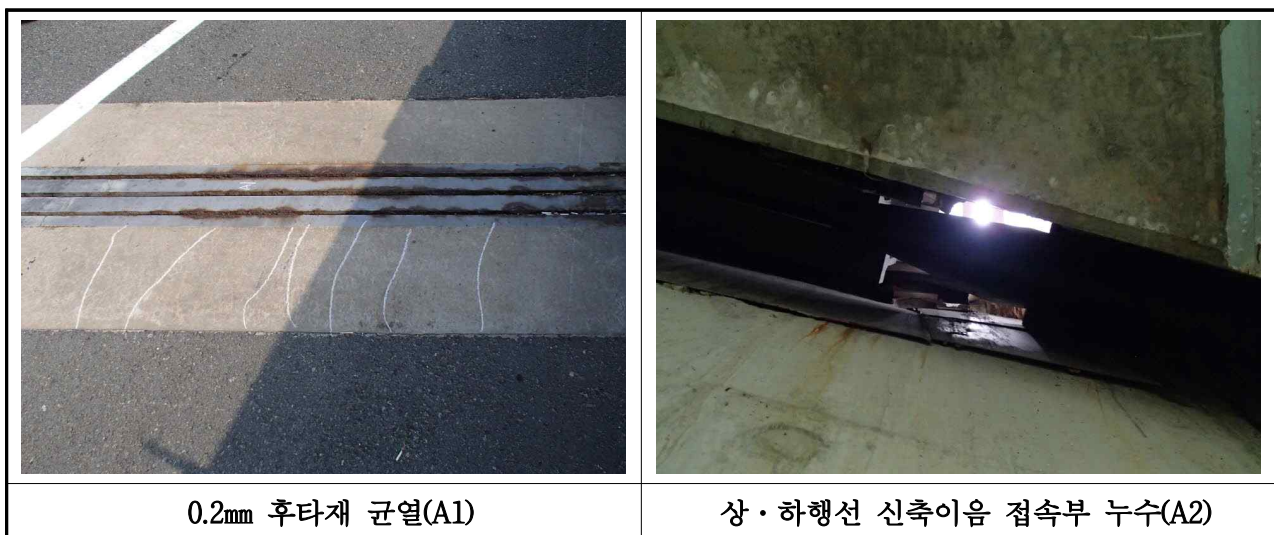
【사진 3.2.15】 신축이음장치 손상현황(대구)

- 신축이음장치에 대한 외관조사 결과, 전반적으로 신축거동은 원활하나 신축이음 본체 녹발생, 유간부 토사퇴적, 후타재 균열(0.2~0.3mm), 및 망상균열, 신축이음부 누수(A2), 차수판 변형, 앵커볼트 탈락 및 풀림, 상·하행 종조인트 누수 등의 손상이 발생한 것으로 조사되었다.

- 본체 녹발생은 차도 외측부의 신축이음장치 본체에 외부 환경적 요인에 의해 발생된 손상  
으로 내구성 확보를 위해 도장 실시가 바람직하며, 유간부 토사퇴적은 신축거동 제한으로  
구조물에 영향을 미칠 수 있어 주기적인 청소가 바람직하다.
- 차수판은 방호벽의 신축이음 유간부를 통해 교량 하부로 우수가 유입되는 것을 방지하기  
위해 설치하는 시설물로 점검시 차량충돌, 지속적인 바람 및 차량진동, 시공미흡에 의해  
변형, 앵커볼트 탈락 및 풀림이 조사되어 차수판의 건전성 확보를 위해 보수가 바람직하다.
- 후타재에 발생한 균열은 급속시공 및 조기차량 통행 등 제한적 시공여건에 의해 발생된  
손상으로 후타재의 내구성 확보를 위해 0.3mm이상 균열은 주입보수를 실시하고, 망상균열  
및 0.2mm이하 균열은 주의관찰이 바람직하다.
- A2위치의 상·하행선 신축이음 접속부 누수에 의해 Steel Box내부로 우수가 유입되고 있  
는 것으로 조사되었으며, 점검시 본체상태는 양호한 것으로 점검되어 신축이음장치 교체보  
다는 구조물의 열화방지를 위해 유도배수처리가 바람직한 것으로 판단된다.
- 상·하행선 종조인트 유간부 누수는 공용기간 증가에 따른 추가 손상 발생 가능성이 높  
아 교량의 내구성 확보를 위해 유간부 실링처리가 바람직하다.

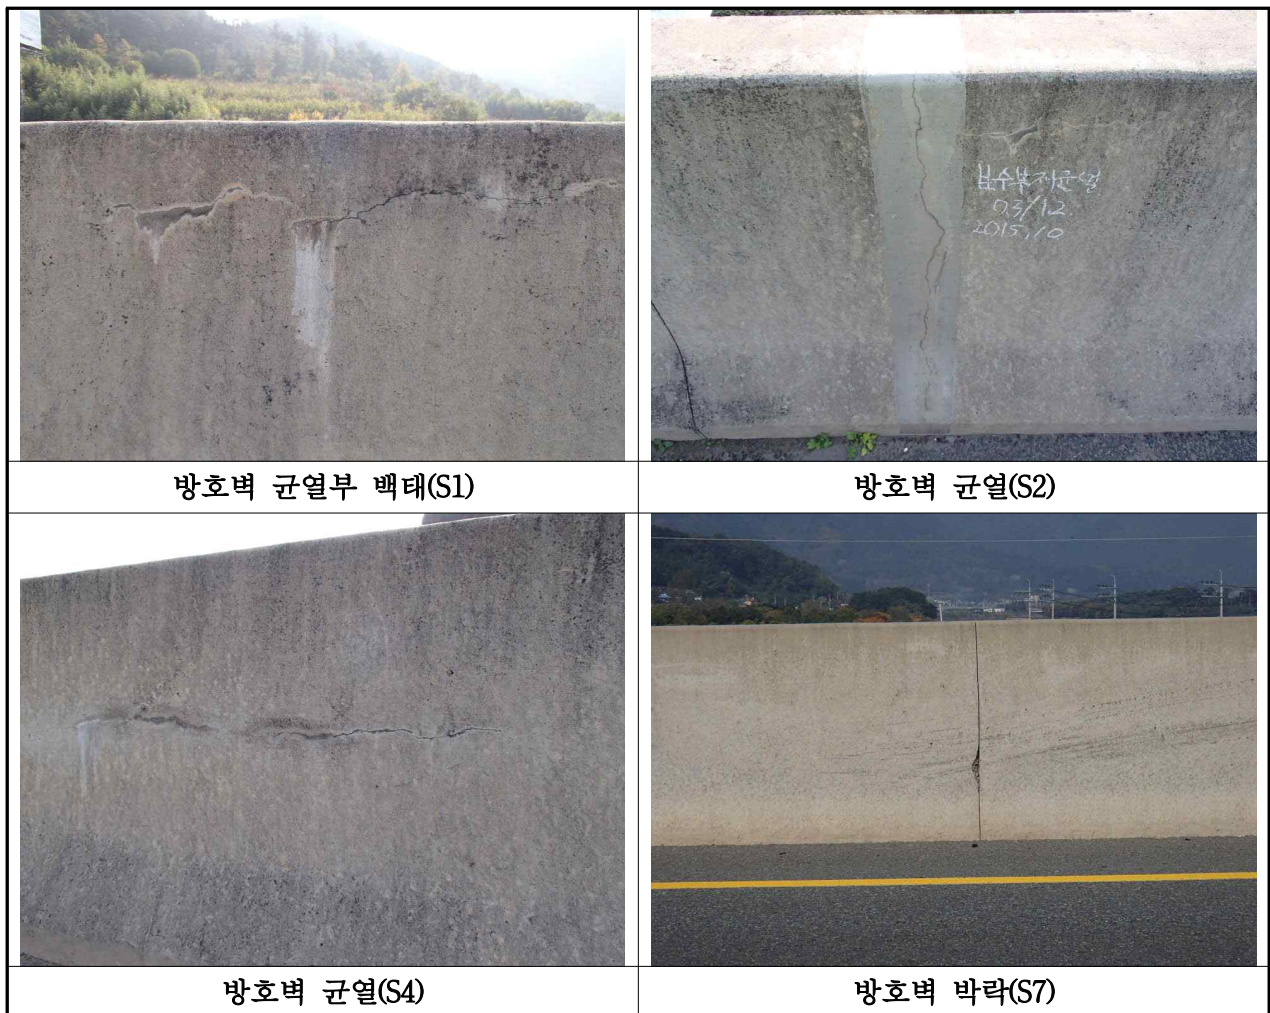
【사진 3.2.22】 방호벽 및 중앙분리대 손상현황(대구)

- 방호벽에 대한 외관조사 결과, 전 경간에서 수평 및 수직균열, 균열부 백태, 백태, 박락 등이 발생된 것으로 조사되었다.

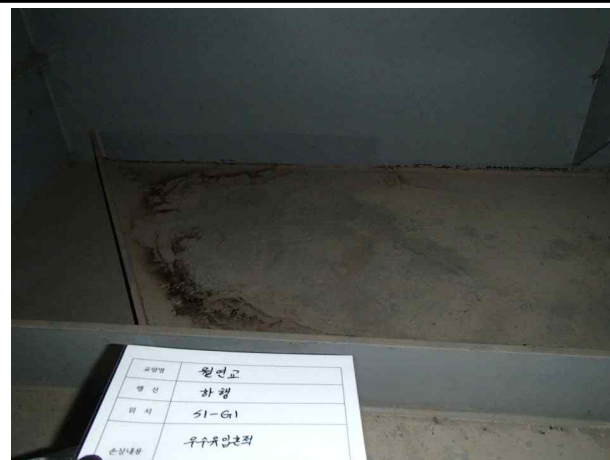
우수유입흔적(S1-G1-LF)

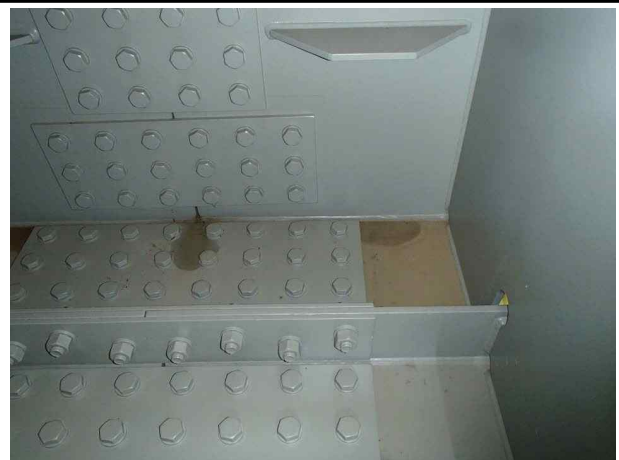
우수유입흔적(S2-G1-LF)

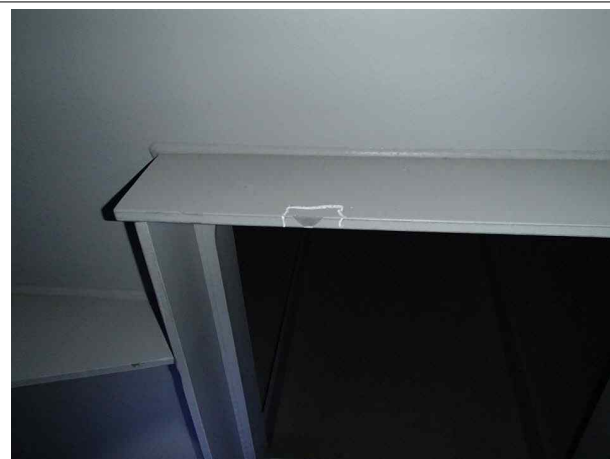
도장박리(S7-G2, 다이아프램)

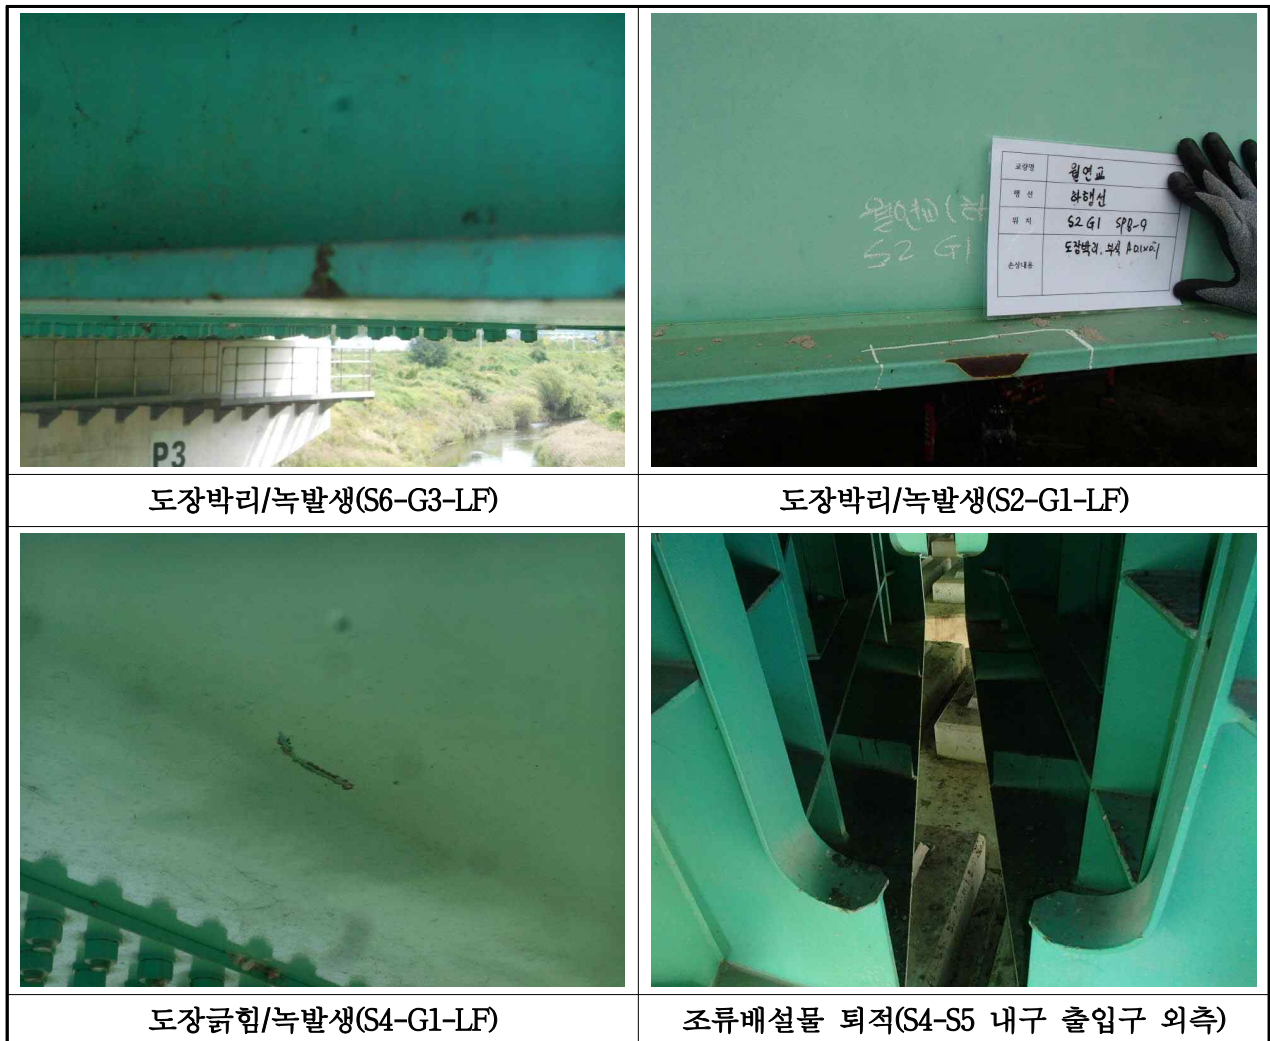
【사진 3.3.5】 강박스 거더 외부 손상현황(부산)

- 강박스 거더 외부에 대한 외관조사 결과, 부분적으로 도장박리, 도장박리/녹발생, 도장균힘/녹발생, 이물질(조류배설물) 퇴적 등의 손상이 조사되었다.

- 도장박리, 녹발생 손상은 시공적 요인과 환경적 요인 등 복합적 원인에 의해 발생한 손상으로 판단되며, 도장긫힘 손상은 작업장비, 교량하부 통행 차량 등 외적 요인에 의해 발생한 손상으로 조사되었다.
- 이물질(조류 배설물) 퇴적은 박스 내부출입구 외측부에 조류서식에 의해 발생한 손상으로 조사되었다.

- 도장 녹발생은 장기적으로 단면감소 등의 위해한 영향을 미칠 수 있으므로 도장박리/녹발생, 도장긁힘/녹발생 손상에 대해 내구성 확보를 위해 녹제거 후 재도장 실시가 바람직하며, 도장박리는 보수후 재손상 발생 방지를 위해 이물질 제거 후 재도장을 실시가 바람직하다.
- 조류 배설물은 도장부식 유발로 구조물의 내구성을 저해할 수 있어 조류 배설물에 대한 청소 실시가 바람직하며, 조류 배설물에 대한 피해가 최소화 되도록 지속적인 유지관리가 필요하다.

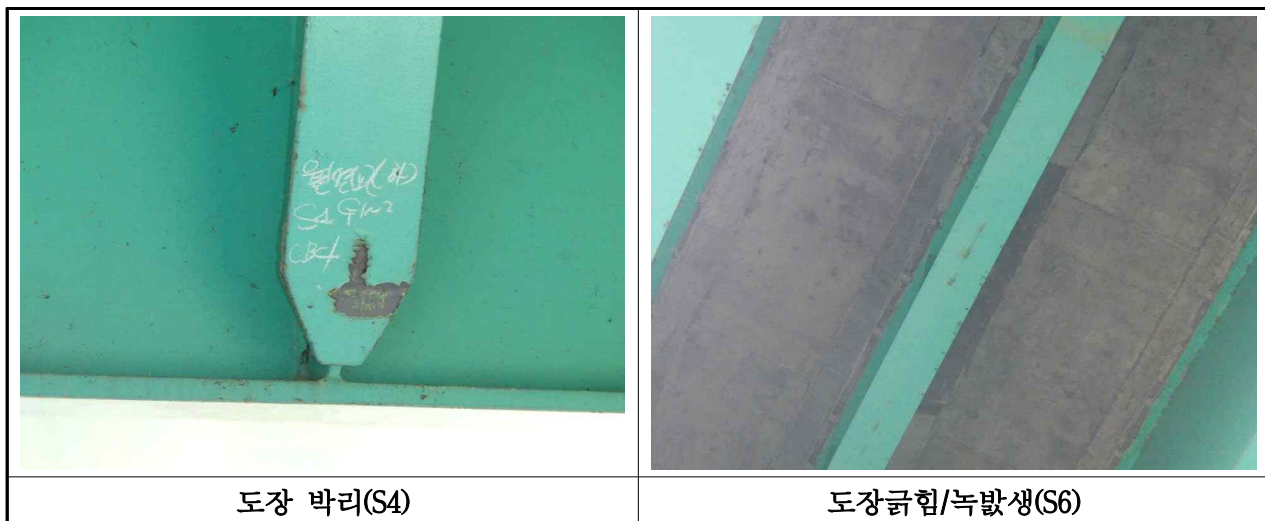
【사진 3.3.6】 가로보 및 세로보 손상현황(부산)

- 가로보 및 세로보에 대해서는 강박스 거더 외부와 동일한 방법으로 외관조사를 실시하였으며, 외관조사 결과 전반적으로 양호하나, 일부 개소에 도장박리, 도장박리/녹발생, 도장박리/녹발생 등의 손상이 조사되었다.
- 도장박리, 녹발생 손상은 시공적 요인과 환경적 요인 등 복합적 원인에 의해 발생한 손상으로 판단되며, 도장긁힘 손상은 작업장비, 교량하부 통행 차량 등 외적 요인에

의해 발생된 손상으로 조사되었다.

도장 박리(S4)

도장긫힘/녹발생(S6)

- 도장 녹발생은 장기적으로 단면감소 등의 위해한 영향을 미칠 수 있으므로 녹제거 후 재도장 실시가 바람직하며, 도장박리, 도장들뜸/박리는 보수후 재손상 발생 방지를 위해 이물질 제거 후 재도장 실시가 바람직하다.

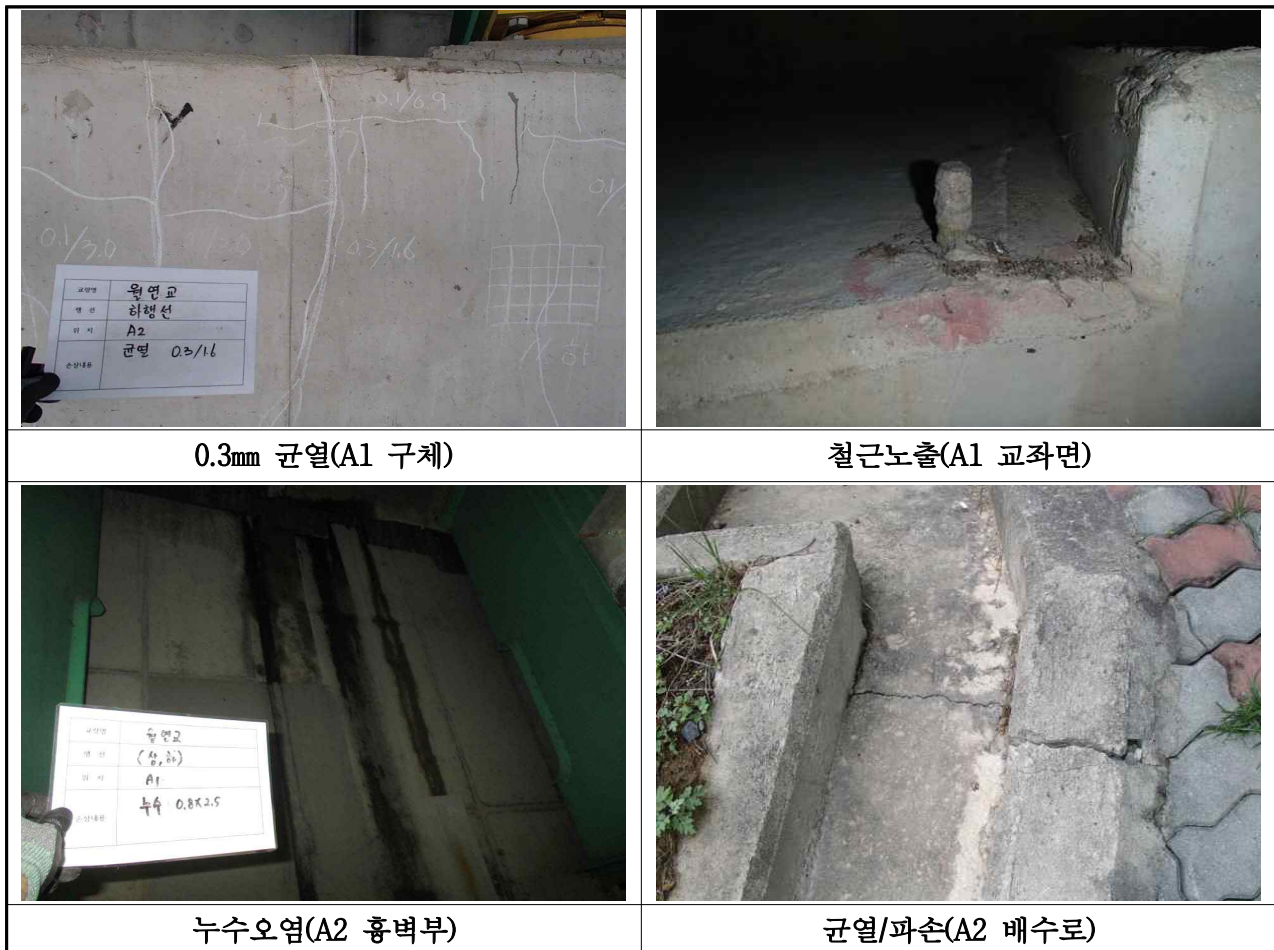
【사진 3.3.8】 교대 손상현황(부산)

- 교대의 외관조사 결과, 균열, 누수오염, 파손(배수로), 철근노출 등의 손상이 발생한 것으로 조사되었으며, 일부 균열에 대해 보수가 이루어진 것으로 조사되었다.
- 발생균열은 교좌면, 벽체에 발생한 0.3mm이하의 수직균열로 온도 및 건조수축에 의한 비구조적 균열로 판단되며, 침하 및 지지력 부족에 의한 전단면 균열은 조사되지 않았다.
- 누수오염은 종조인트 위치의 흙벽 및 벽체부에 발생한 손상으로 상·하행선 신축이음 접속부 누수로 인해 발생한 손상이며, 철근노출은 시공시 잠철근 미제거에 의한 손상으로 조사되었다.
- 인접 배수로 균열/파손은 교대 앞성토 시공시 다짐한계에 따른 지반침하로 인해 발생한 손상으로 조사되었다.

- 조사된 균열은 비구조적 균열로 구조물의 내구성 확보를 위해 0.3mm이상 균열은 주입보수를 실시하고, 0.2mm이하 균열은 표면처리 실시가 바람직하다.
- 누수오염 손상은 상·하행선 신축이음 접속부 누수에 따른 손상으로 유도배수관 설치가 바람직하며, 누수오염부에 대해 표면처리 실시가 바람직하다.
- 철근노출은 녹발생에 의해 주변부 손상확대로 콘크리트 파손이 우려되므로 철근 제거후 단면마감이 필요하며, 인접 배수로 균열/파손 손상은 손상부를 통한 우수 유입으로 손상확대가 우려되므로 손상부에 대해 내구성 확보를 위해 보수 실시가 바람직하다.

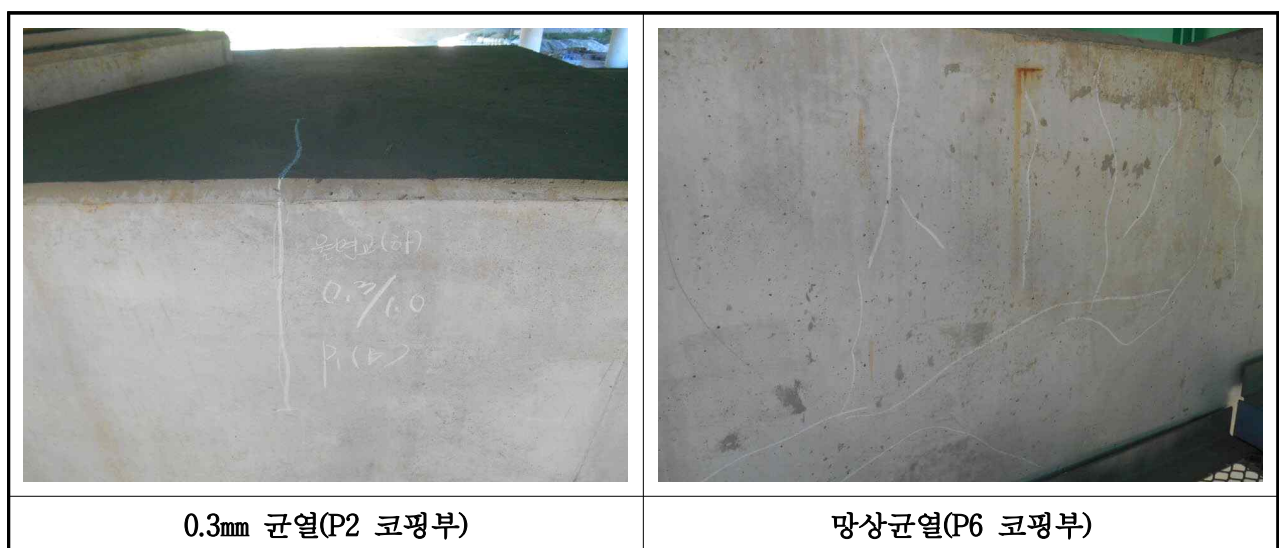
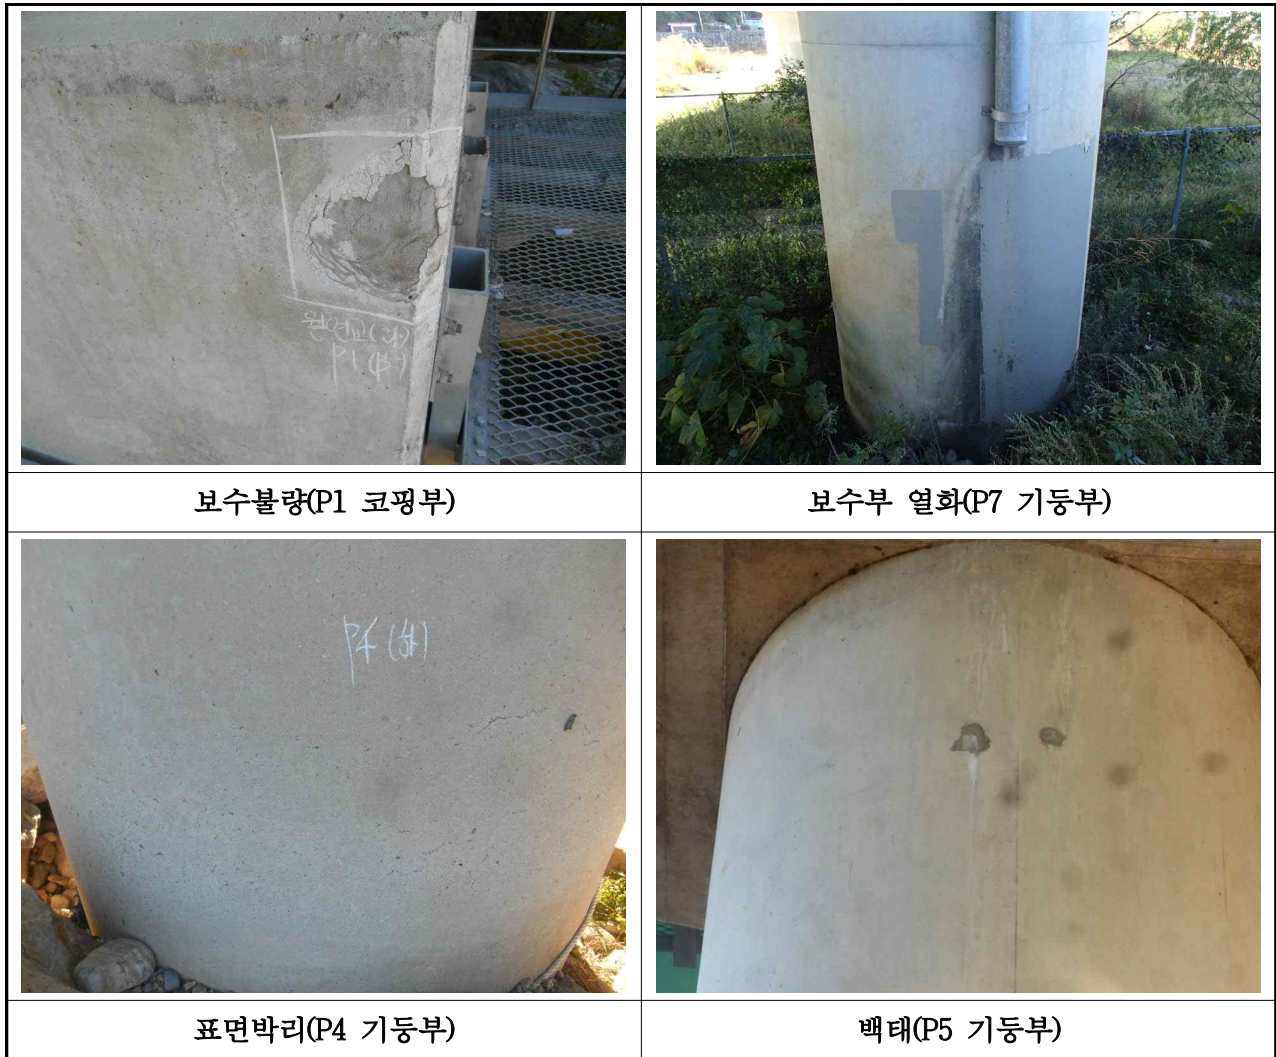
【사진 3.3.10】 교각 손상현황(부산)

- 교각의 외관조사 결과, 망상균열, 균열, 누수오염, 보수부 열화, 박리, 보수불량, 백태, 조류배설물 퇴적 등의 손상이 발생된 것으로 조사되었다.
- 발생균열은 대부분 코핑부, 기둥부에 발생된 0.3mm이하의 수직 및 망상균열로 균열 폭, 균열 형태 및 위치 등을 고려 할 때, 온도 및 건조수축에 의해 발생된 비구조적 균열로 판단되며, 누수 오염은 상·하행선 종조인트 누수에 의한 손상으로 조사되었다.
- 보수부 열화는 배수관 길이부족(P7 기둥부)으로 유출부가 기존 표면보수부에 위치하여 발생된 손상이며, 박리는 우수흐름에 의해 발생된 하천구간의 교각 기둥부 표면 손상으로 조사되었다
- 보수불량은 교각 P1 코핑부의 단면보수 구간에 보수불량에 의한 재손상(균열 및 박락)이 발생되고 있으며, 백태는 표면부의 경미한 손상으로 조사되었다.

- 조사된 균열은 비구조적 균열로 구조물의 내구성 확보를 위해 0.3mm이상 균열은 주입보수를 실시하고, 0.2mm이하 균열은 표면처리 실시가 바람직하다.
- 누수오염, 보수부 열화 손상은 상부 슬래브 상·하행선 이격부를 통한 누수, 배수관 길이 부족에 의한 손상으로 손상상태가 경미하나 향후, 지속적인 누수로 표면 손상 확대가 우려되므로 표면처리가 바람직하며, 배수관 길이 부족구간은 구조물의 내구성 확보를 위해 배수관 길이 연장이 필요하다.
- 표면박리는 하상부 교각의 유수 흐름에 의해 발생한 손상으로 공용증가에 따른 손상 확대가 우려되므로 표면처리 보수가 바람직하며, 보수 불량 손상은 손상확대 방지를 위해 재보수 실시가 바람직하다.
- 백태 손상은 시공초기 발생한 표면부 백태 손상으로 추가 손상은 발생되지 않을 것으로 판단되어 미관을 고려한 표면처리가 바람직하며, 조류배설물 퇴적은 조류서식에 의한 손상으로 구조물의 부식 방지를 위해 청소 실시 및 주기적인 유지관리가 필요하다.

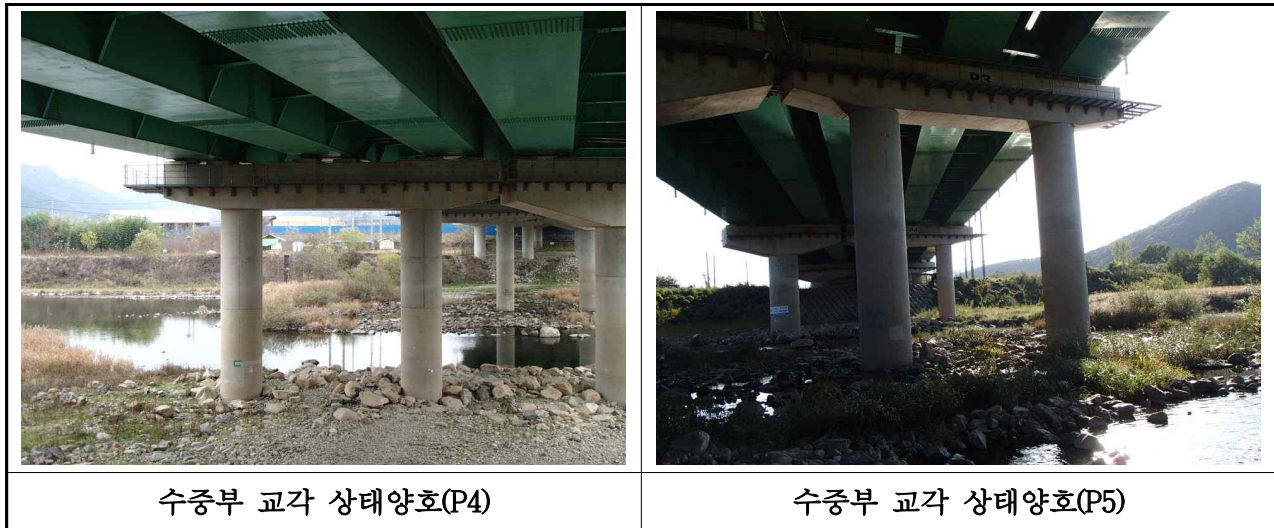
【사진 3.3.11】 교각 수중부 조사 현황(부산)

- 월연교(부산)는 단장천을 횡단하는 교량으로 교각 P4, 교각 P5가 하천상에 위치하고 있으며, 점검시 갈수기로 인해 하상이 노출된 상태로 수중부 교각에 대해 도보 점검을 실시하였다.
- 수중부 교각의 외관상태는 유수 흐름에 표면부 경미한 표면박리가 조사되었으나, 교각 주변 하상 상태는 세굴이 발생되지 않은 양호한 상태로 조사되었다.

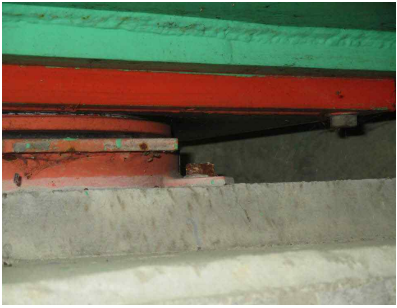
| 받침장치 볼트 녹발생<br>(A1-Sh5) | 받침 몰탈 0.2mm 이하 균열<br>(P5-Sh3) | 받침 콘크리트 박락/철근노출<br>(P5-Sh1) |

- 받침Plate, 볼트 녹발생은 공용기간 증가에 따른 손상으로 내구성 및 건전성 확보를 위해 재도장 실시가 필요하며, 받침물탈 및 받침 콘크리트 균열은 0.3mm 이상 균열은 주입 보수를 실시하고, 0.2mm이하 균열은 표면처리가 바람직하다.
- 받침콘크리트 들뜸, 박락, 철근노출은 시공미흡에 의한 손상으로 내구성 확보를 위해 단면보수가 필요하며, 인디게이터 파손은 원활한 유지관리를 위해 재설치가 필요하다.
- 교대 A1, 교각 P4의 일부 개소에 받침연단거리가 다소 부족한 것으로 조사되었으나, 연단거리부족으로 인한 추가 손상이 조사되지 않아 주의관찰 후, 손상 진행시 보수가 바람직하며, 받침부의 건전성이 유지되도록 지속적인 유지관리가 필요하다.

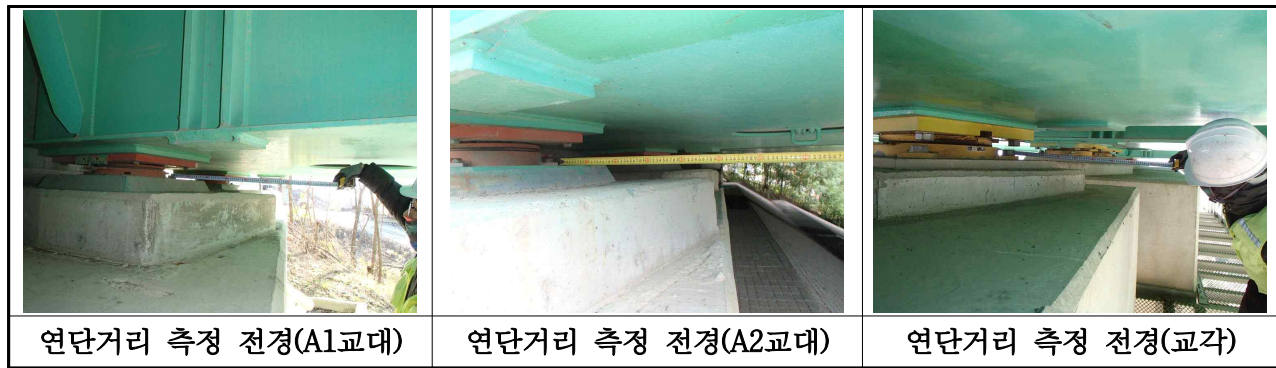
【사진 3.3.14】 연단거리 측정 전경(부산)

- 연단거리 측정 결과, 대부분 실측 연단거리가 계산 연단거리를 상회하고 있는 것으로 측정되었으며, 일부 개소(A1, P4)는 도로교 설계기준의 최소연단거리에 만족하지 않는 것으로 검토되었으나, 연단거리 부족으로 인한 특이한 손상이 조사되지 않은 상태이므로 주의관찰 후 향후 연단거리 부족에 의한 손상발생시 보수실시가 바람직하다.

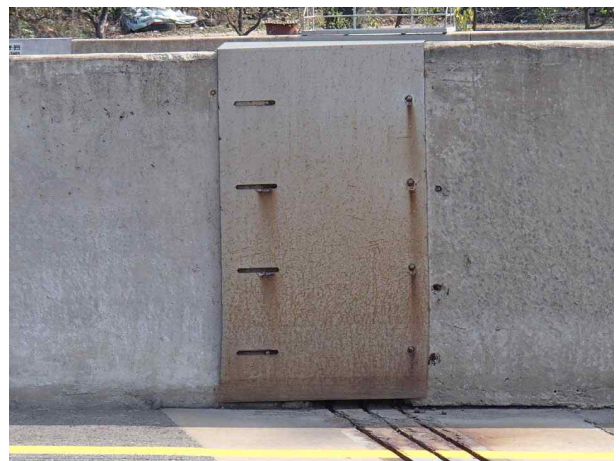
차수판 앵커볼트 탈락(A1)

- 본체 녹발생은 차도 외측부의 신축이음장치 본체에 외부 환경적 요인에 의해 발생한 손상으로 내구성 확보를 위해 도장 실시가 바람직하며, 유간부 토사퇴적은 신축거동 제한으로 구조물에 영향을 미칠 수 있어 주기적인 청소가 바람직하다.
- 차수판은 방호벽의 신축이음 유간부를 통해 교량 하부로 우수가 유입되는 것을 방지하기 위해 설치하는 시설물로 점검시 지속적인 바람 및 차량진동, 시공미흡에 의해 앵커볼트 탈락 및 풀림이 조사되어 차수판의 건전성 확보를 위해 보수가 바람직하다.
- 후타재에 발생한 균열은 급속시공 및 조기차량 통행 등 제한적 시공여건에 의해 발생한 손상으로 후타재의 내구성 확보를 위해 0.3mm이상 균열은 주입보수를 실시하고, 0.2mm이하 균열은 주의관찰이 바람직하다.
- 상·하행선 종조인트 유간부 누수는 공용기간 증가에 따른 추가 손상 발생 가능성이 높아 교량의 내구성 확보를 위해 유간부 실링처리가 바람직하며 보수 후 지속적인 누수 발생시 유도배수처리가 바람직하다.
- 신축이음 하부 볼트 및 용접부 탈락은 Rail Joint 유간조절장치 고정을 위한 볼트, 용접부 손상으로 신축이음장치의 기능발휘에는 문제가 없고 차량하중에 의한 신축이음장치의 변형 등으로 볼트체결 등 보수가 어려워 주위관찰이 바람직하다.

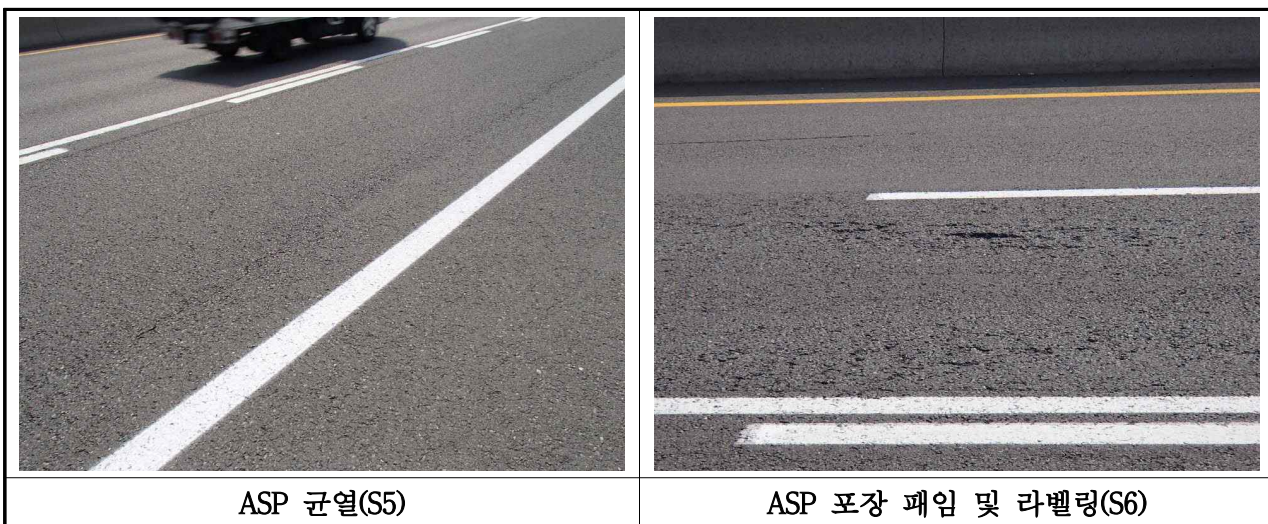
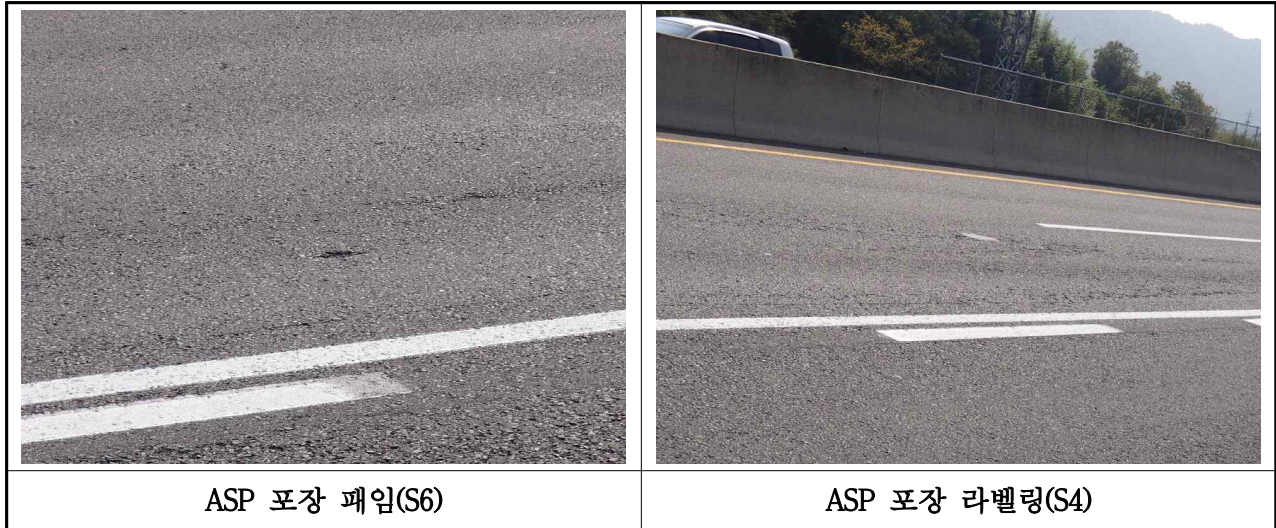
【사진 3.3.18】 교면포장 손상현황(부산)

- 교면포장에 대한 외관조사 결과, 아스콘 패임, 라벨링, 접속부 이격 등의 손상이 조사되었다.
- 포장부의 라벨링, 아스콘 패임은 공용기간 중 교통량 증가 및 중차량 통행에 의해 발생된 일반적인 손상으로 차량의 주행성을 크게 저해할 만한 손상은 조사되지 않았다.
- 접속부 이격은 포장시공시 신축이음 후타재 접속부의 마감시공 미흡에 의한 손상으로 조사되었다.

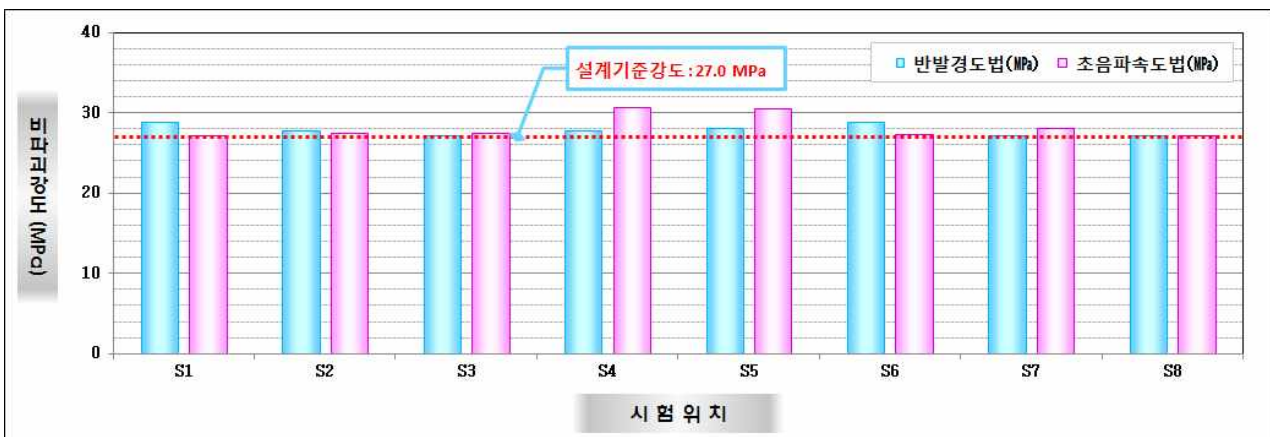
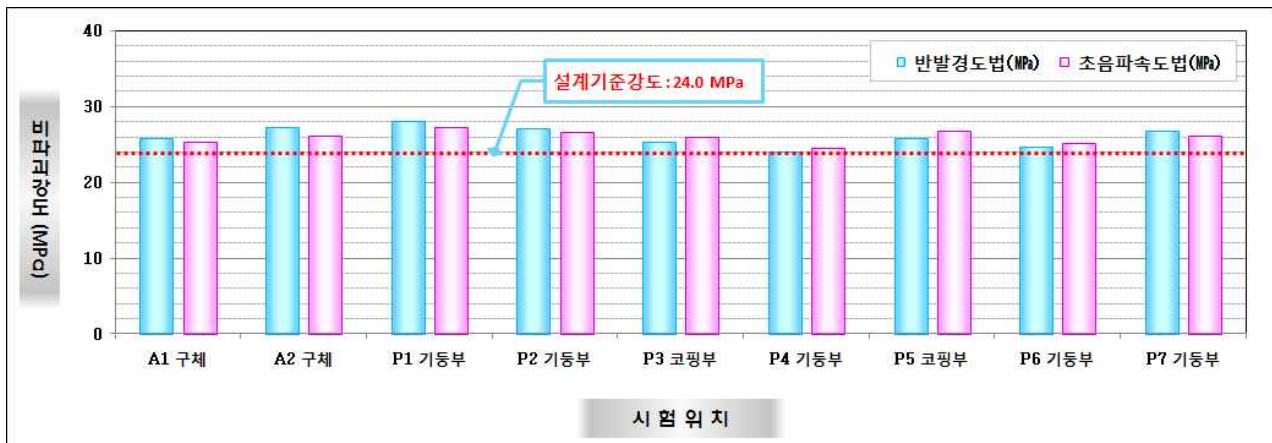
- 각 시험법에 의한 비파괴강도 검토결과, 설계기준 대비 상부구조 100~113%, 하부구조 101~117%로 반발경도법 및 초음파속도법에 의한 비파괴 추정강도는 모두 100% 이상을 상회하는 값으로 분석되었다.
- 비파괴 추정식에 의해 평가된 강도는 설계기준강도의 100%이상을 만족하면 적절한 것으로 판단함(일본 국토개발기술연구센터)에 따라 상·하부구조의 콘크리트 강도는 양호한 것으로 판단되며, 공용년수 경과에 따른 강도 저하는 없는 것으로 판단된다.

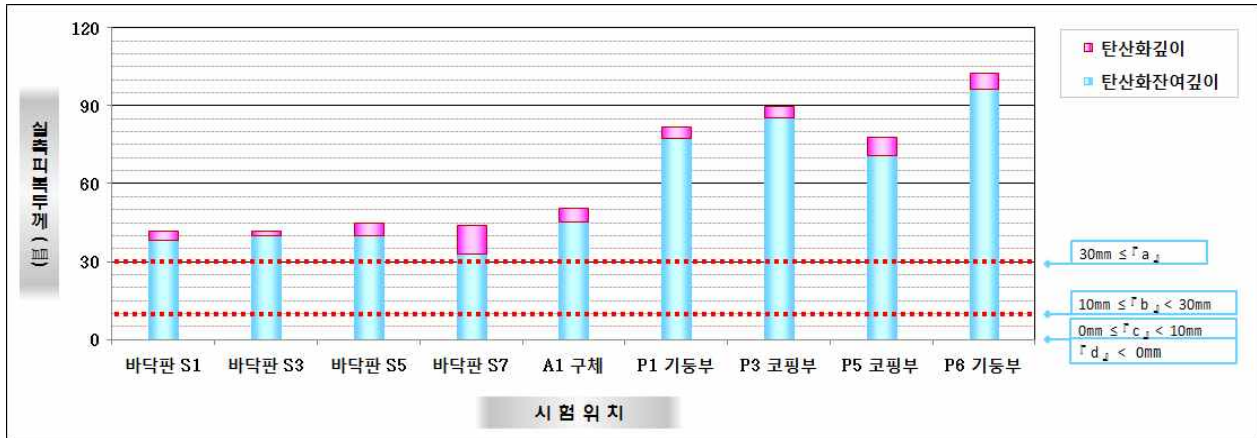
【그림 3.4.13】 탄산화 깊이 측정결과(대구)

콘크리트 부재에 대한 탄산화 깊이 측정결과, 실측 피복두께와 비교시 탄산화 잔여깊이가 30.0mm 이상으로 측정되어 『안전점검 및 정밀안전진단 세부지침(2012. 10)』의 건전성 평가 기준에 의거 “a”로 평가되었으며, 철근까지의 탄산화 도달시간은 시험개소 모두 100년 이상으로 측정되어 탄산화로 인한 내구성 저하 가능성이 없는 양호한 상태로 분석되었다.

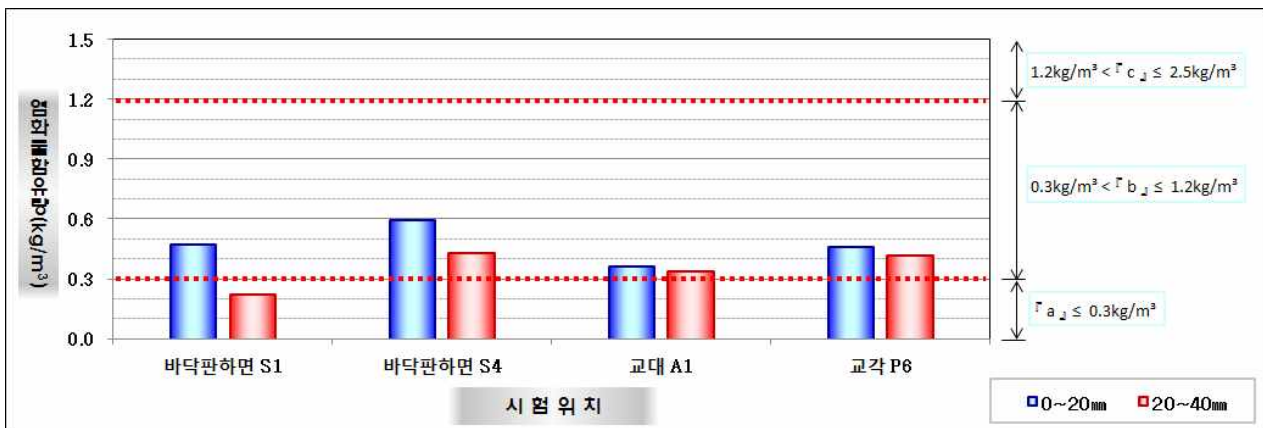
【그림 3.4.14】 염화물시험 측정결과(대구)

콘크리트 시료의 염화물함유량 평가는 “안전점검 및 정밀안전진단 세부지침(2010. 12)” 평가기준에 의거하여 수행하였으며, 깊이별 분석결과 염화물함유량이 낮아 부식발생 가능성 낮은 상태인 “a~b” 로 평가되었다.

다만, 바닥판상면, 신축이음 인접부재 등은 동절기 제설작업을 위해 살포한 염화칼슘의 영향으로 염화물함유량이 높아져 철근부식 등의 내구성 저하를 야기할 수 있으므로 향후 염화물함유량에 대한 주기적인 측정이 필요하다.

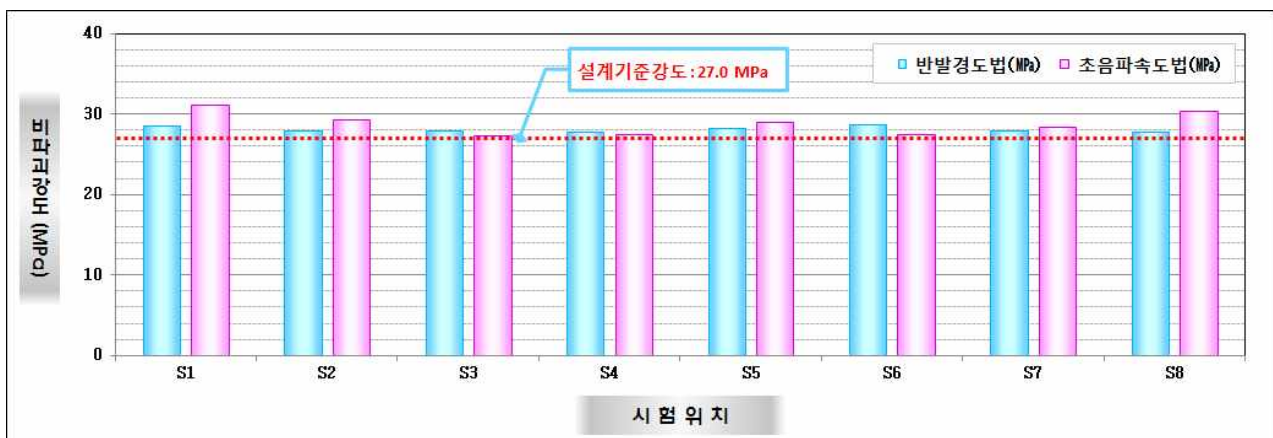
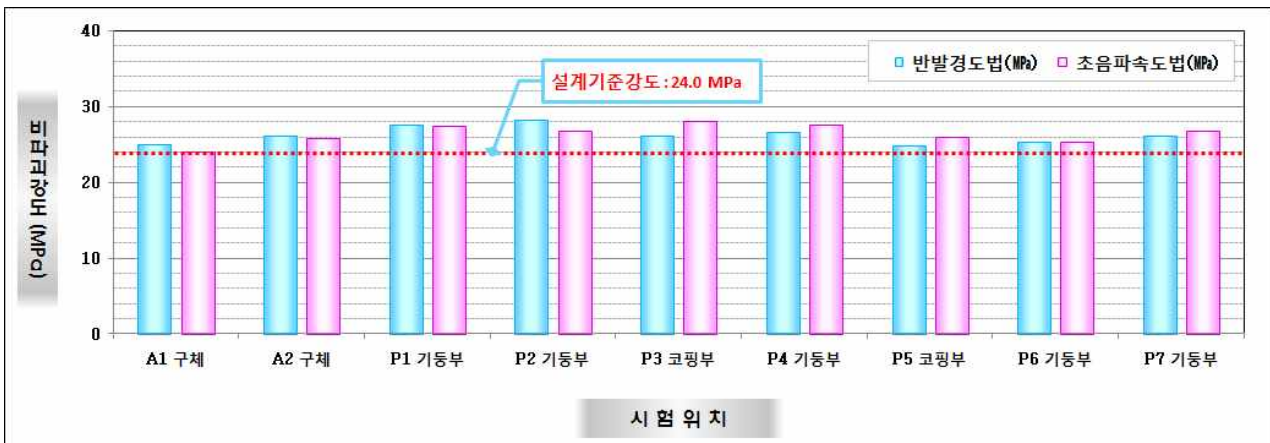
- 각 시험법에 의한 비파괴강도 검토결과, 설계기준 대비 상부구조 101~116%, 하부구조 101~118%로 반발경도법 및 초음파속도법에 의한 비파괴 추정강도는 모두 100% 이상을 상회하는 값으로 분석되었다.
- 비파괴 추정식에 의해 평가된 강도는 설계기준강도의 100%이상을 만족하면 적절한 것으로 판단함(일본 국토개발기술연구센터)에 따라 상·하부구조의 콘크리트 강도는 양호한 것으로 판단되며, 공용년수 경과에 따른 강도 저하는 없는 것으로 판단된다.

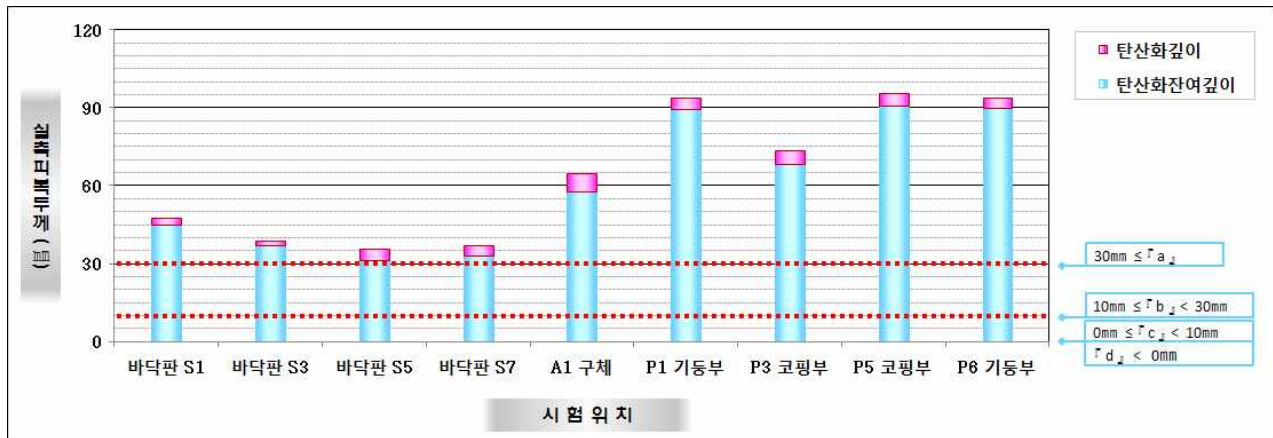
【그림 3.4.17】 탄산화 깊이 측정결과(부산)

콘크리트 부재에 대한 탄산화 깊이 측정결과, 실측 피복두께와 비교시 탄산화 잔여깊이가 30.0mm 이상으로 측정되어 『안전점검 및 정밀안전진단 세부지침(2012. 10)』의 건전성 평가 기준에 의거 “a”로 평가되었으며, 철근까지의 탄산화 도달시간은 시험개소 모두 100년 이상으로 측정되어 탄산화로 인한 내구성 저하 가능성이 없는 양호한 상태로 분석되었다.

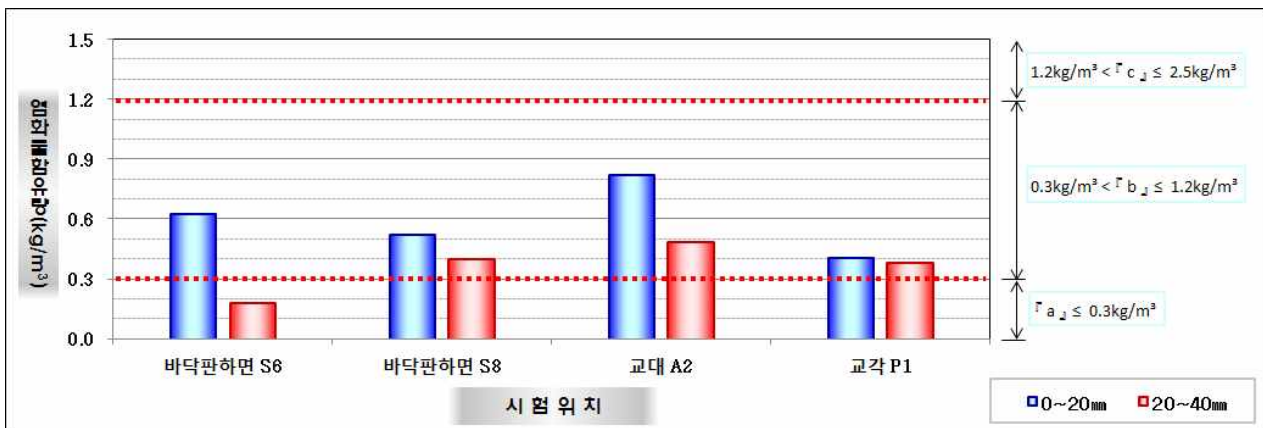
【그림 3.4.18】 염화물시험 측정결과(부산)

콘크리트 시료의 염화물함유량 평가는 “안전점검 및 정밀안전진단 세부지침(2010. 12)” 평가기준에 의거하여 수행하였으며, 깊이별 분석결과 염화물함유량이 낮아 부식발생 가능성 낮은 상태인 “a~b” 로 평가되었다.

다만, 바닥판상면, 신축이음 인접부재 등은 동절기 제설작업을 위해 살포한 염화칼슘의 영향으로 염화물함유량이 높아져 철근부식 등의 내구성 저하를 야기할 수 있으므로 향후 염화물함유량에 대한 주기적인 측정이 필요하다.
