# 제 출 문

신대구부산고속도로 주식회사 귀중

귀사와 2015년 8월 5일자로 계약을 체결한 “2015년 하반기 시설물 안전점검 용역(2구간 정밀안전진단)”을 성실히 수행하고 고정2터널(대구, 부산)의 결과를 본 보고서에 수록하여 부속자료와 함께 제출합니다.

## 고정2터널(대구) 정밀안전진단 결과표

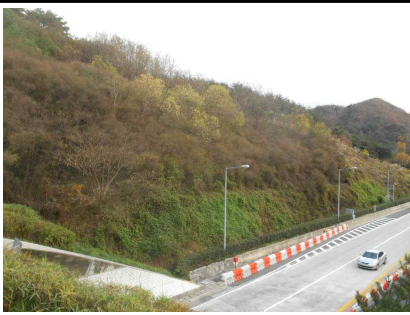
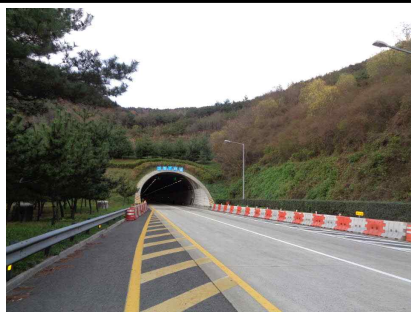
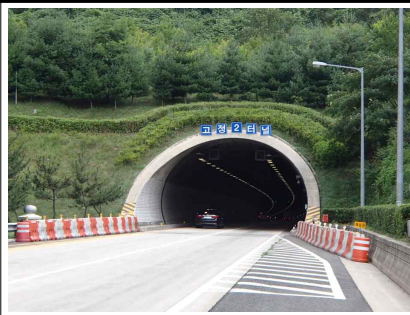
| 우측 사면 식생 상태 양호 | 갯문 및 배면부 사면 식생상태 양호 | 갯문상태 양호 |

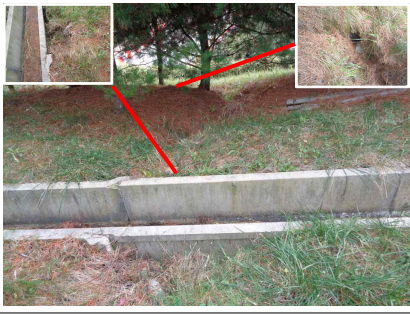
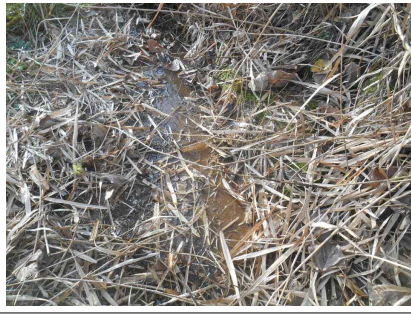
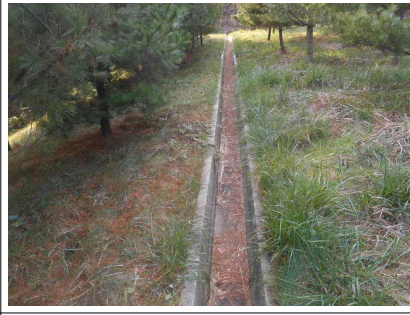
| 2단 사면부, 2소단 배수로 하부 세굴 | 3소단 점검로 체수 | 배수로 초기 이물질 퇴적 |

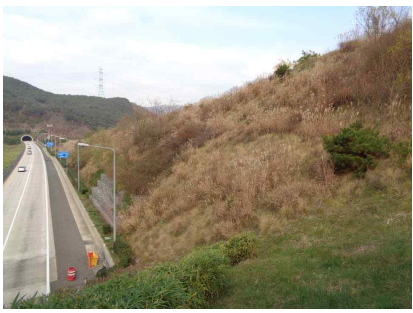
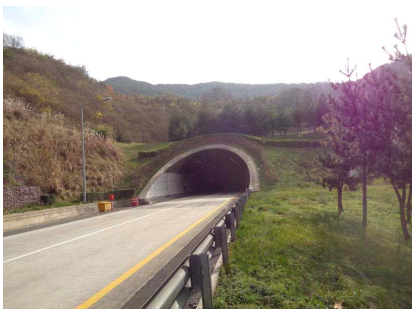
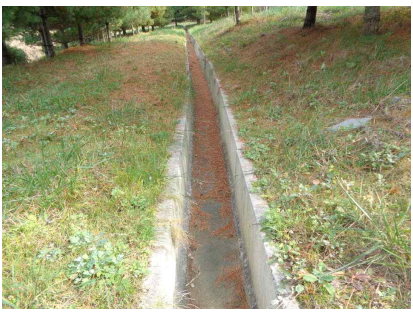
| 좌측 사면 식생상태 양호 | 갱문상태 양호 | 배수로내 이물질 초기퇴적 |

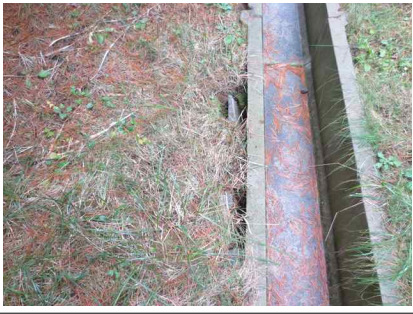
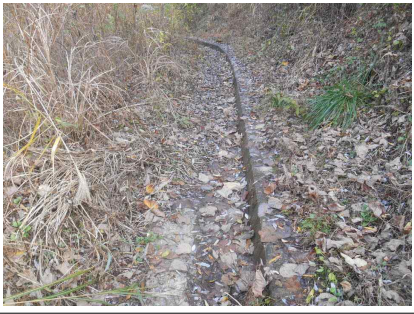
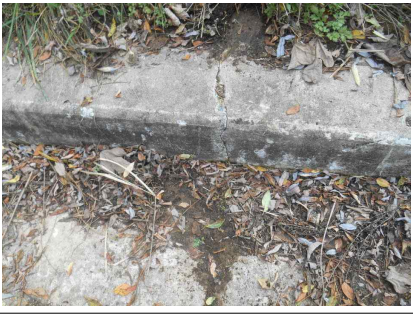
| U형 배수로 하면 세굴 | 2소단 측구부 체수 | 2소단 측구 균열 |

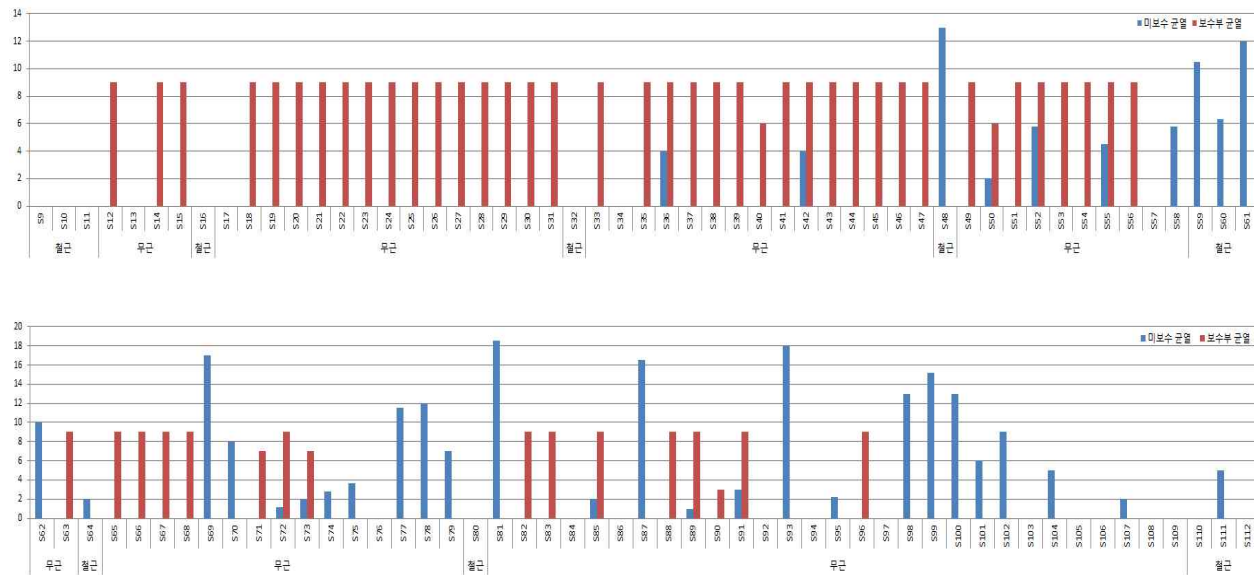
- NATM구간 균열 폭 0.3mm이상의 종방향 균열 발생현황(총 137개소, 753.5m)

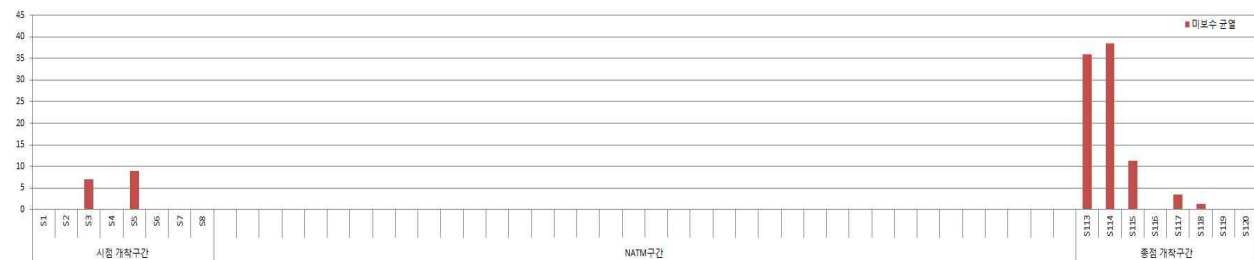
- 개착구간 균열 폭 0.3mm이상의 종방향 균열 발생현황(총 23개소, 106.5m)

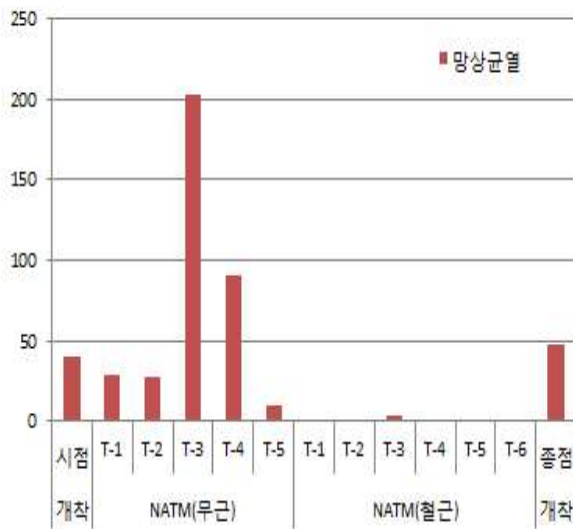
【표 1.1.9】 측벽부 망상균열 발생 현황

- 측벽부에서 발생한 균열은 건조수축에 의한 망상균열로 내구성 확보를 위해 표면처리가 바람직하다.

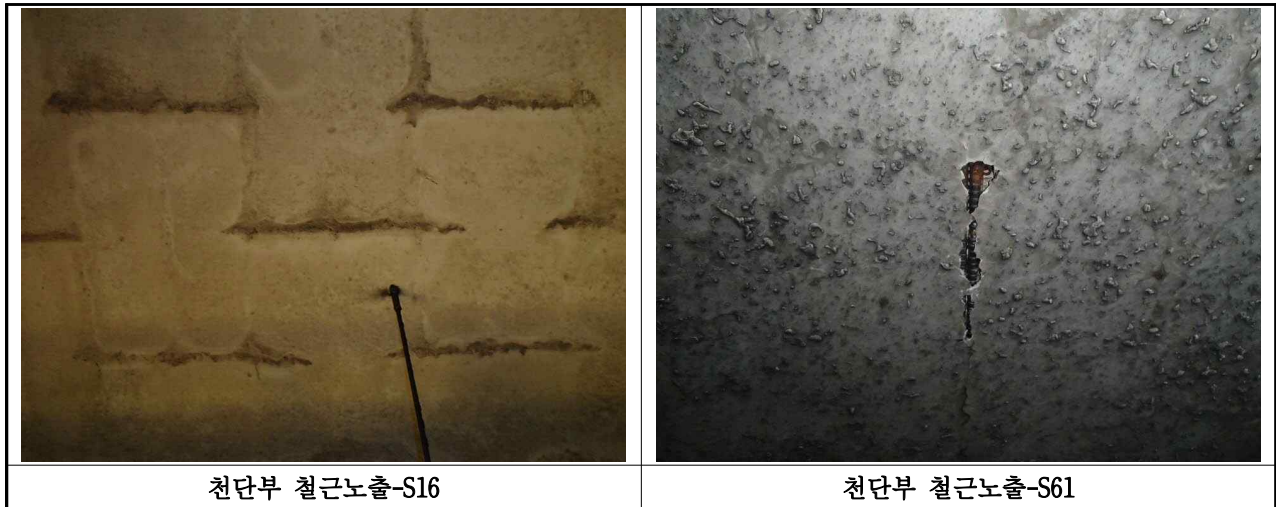
【사진 1.1.3】 라이닝 외관조사 결과(3)

| Span.No. | 발생위치 | 지보패턴 | 개소 | 손상물량 | 비 고 |
|---|---|---|---|---|---|
| 061 | 천단부 | T-3 | 2 | 30.12㎡ | 피복부족에 의한 철근노출 |

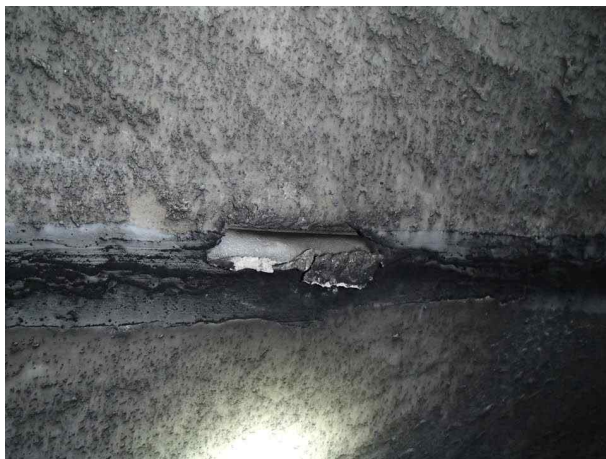
신축이음부 박락-S65, 어깨부

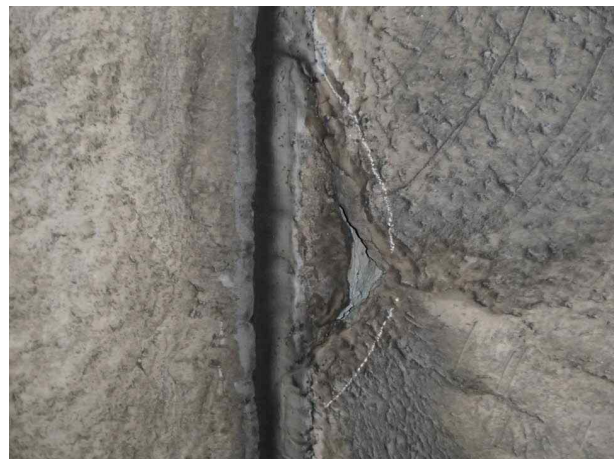
신축이음부 들뜸-S27, 천단부

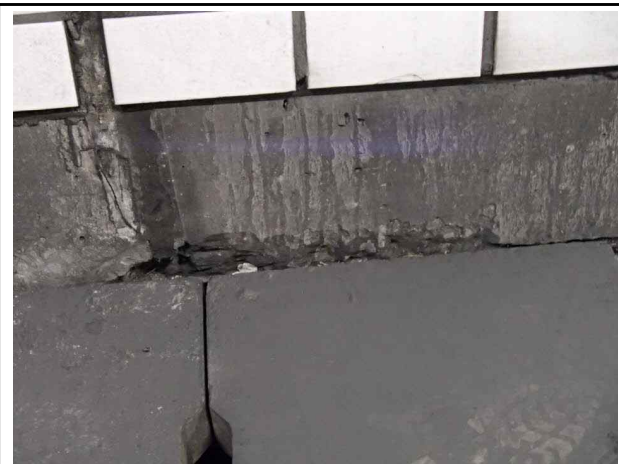
| <p>박락-S47, 벽체부</p> | <p>파손-S16, 천단부</p> |

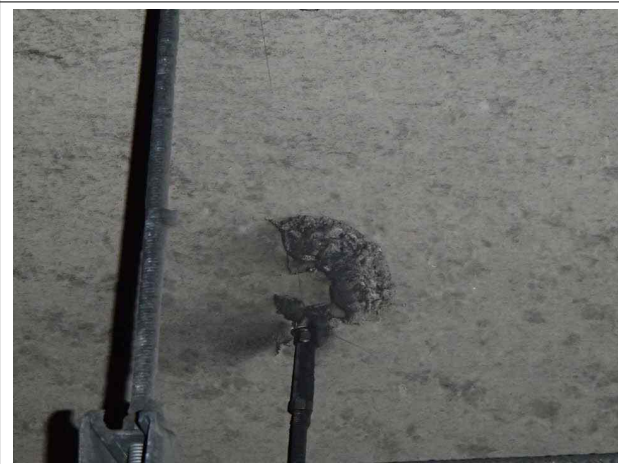
| <p>파손-S87, 천단부</p> | <p>타설불량-S118, 천단부</p> |

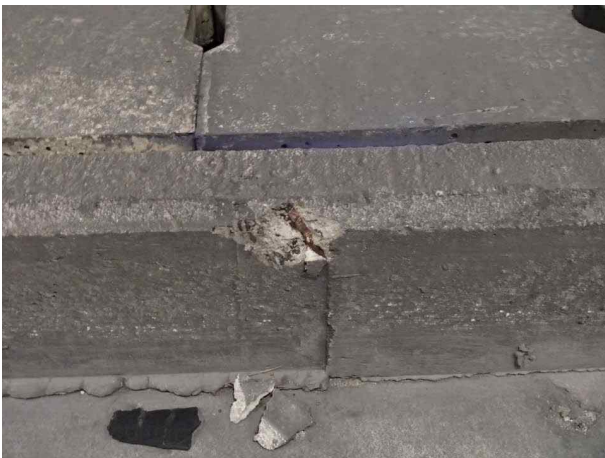
| 손상내용 | 원인 | 수량 | 조치방안 | 비 고 |
|---|---|---|---|---|
| 철근노출(m <sup>2</sup> /개소) | 피복두께부족, 외부충격 등 | 0.04/1 | 방청+단면보수 | - |

| 철근노출-S56 | 덮개파손-S116 |

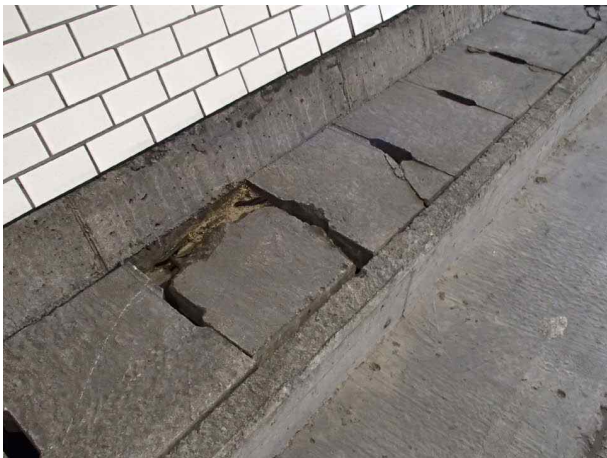
- 공동구 덮개 파손은 구조물에 직접적인 영향을 미치지 않으나, 설비 유지관리, 긴급 점검 및 복구시, 이동로로 활용할 수 있으며, 점검자 이동시 사고 발생 가능성이 있어 원활한 유지관리를 위해 보수 계획 수립 후, 손상된 공동구 덮개 보수 실시가 바람직하다.
- 공동구 덮개 주변과 배수구 주변에서 조사된 균열은 수직 형태의 온도 및 건조수축 균열로 내구성 확보를 위해 0.3mm 이상 균열은 주입보수를 실시하고, 0.2mm이하 균열은 단면보수 실시가 바람직하다.
- 철근노출, 박리, 파손은 대부분 시공미흡 및 콘크리트 품질 불량부위에 발생한 손상으로 내구성 확보를 위해 단면보수가 필요하다.
- 보수불량 손상은 공동구 파손부에 대해 보수를 실시하였으나, 정밀시공 미흡에 의한 신·구 콘크리트 부착 불량으로 손상확대가 진행되고 있어 미관 및 내구성을 고려하여 단면보수가 바람직하다.

| 손상내용 | 원인 | 수량 | 조치방안 | 비 고 |
|---|---|---|---|---|
| 공동구 덮개 파손(개소) | 외부충격 등 | 167 | 재설치 | - |

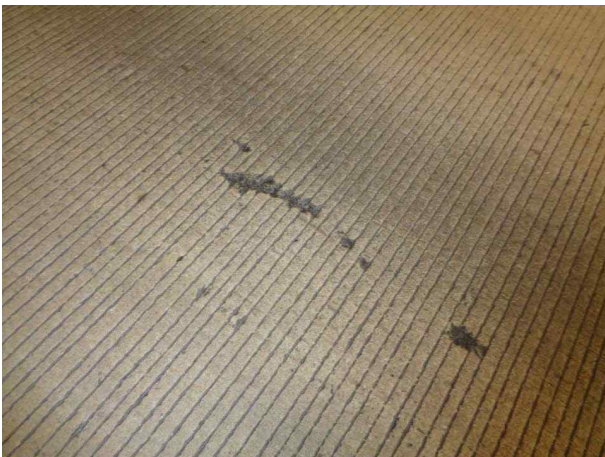
- 스캘링, 스폴링 손상은 공용시 제설제 사용, 온도변화에 의한 신축거동, 지속적인 차량 하중에 의한 손상으로 차량통행시 요철에 의한 주행성이 저하되고 공용증가에 따라 손상 확대가 우려되므로 주의관찰 후, 포장부 보수계획에 따라 보수 실시가 바람직하다.
- 길어깨부에 발생한 박락 손상은 공용중 차량하중 등 외부요인에 의해 발생한 차도 경계부 손상으로 내구성 확보를 위해 단면보수 실시가 바람직하며, 균열은 온도 및 건조수축에 의한 손상으로 주입보수가 바람직하다.

| 스켈링-S27 | 박락-S64 |

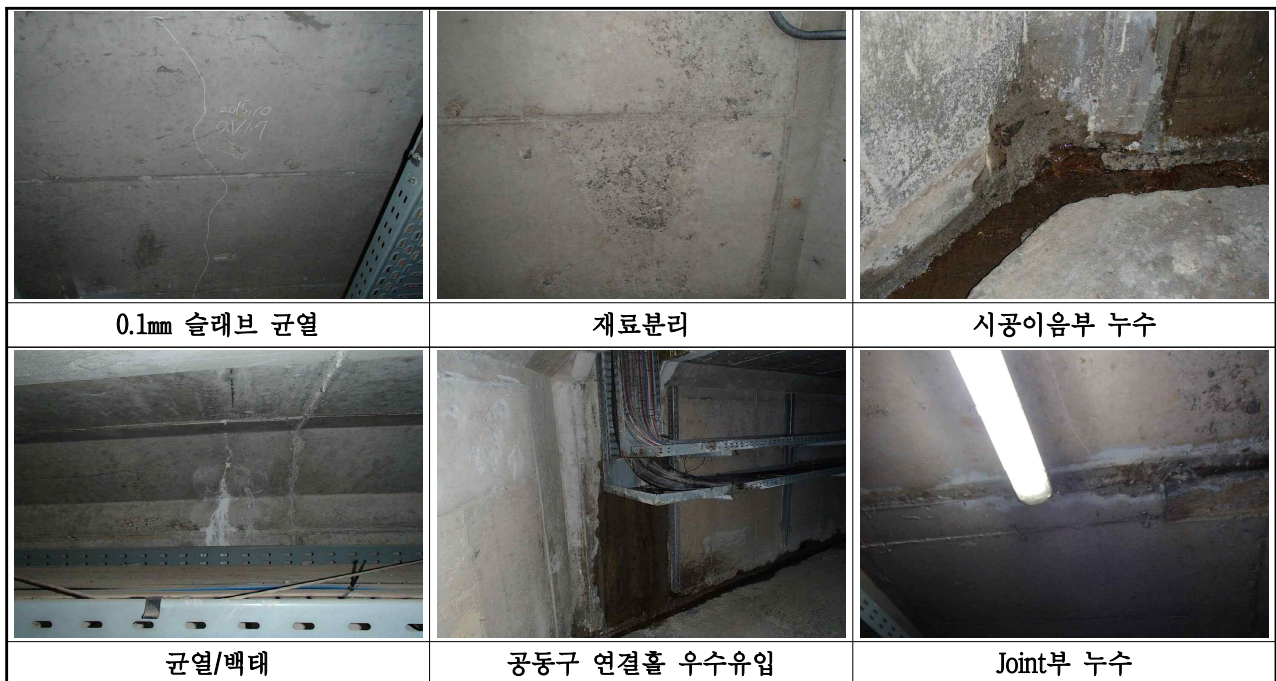
【사진 1.1.12】 옥외공동구 외관조사 결과

옥외공동구는 관리동과 터널 구간의 설비시설이 통과하는 시설물로 옥외공동구에 대한 조사 결과, 온도 및 건조수축에 의한 균열, 균열/백태, 재료분리, 누수, 침식, 우수유입흔적, 체수 등의 손상이 조사되었다.

- 공동구에 발생한 균열은 온도 및 건조수축에 의한 비구조적 균열로 내구성 확보를 위해 균열/백태 손상은 주입보수를 실시하고, 0.2mm이하 균열은 표면처리가 바람직하며, 재료 분리 손상은 시공미흡에 의한 손상으로 단면보수가 필요하다.
- 누수, 침식, 우수유입흔적, 체수 손상은 신축이음부, 시공이음부, 개구부에 발생한 손상으로 신축이음부(Joint부) 누수에 대해서는 실링 보수, 시공이음부의 누수는 유도배수처리 및 열화 콘크리트 보수가 바람직하며, 개구부 누수는 터널 공동구를 통한 누수로 주변부 표면처리를 실시하여 내구성 확보가 바람직하다.

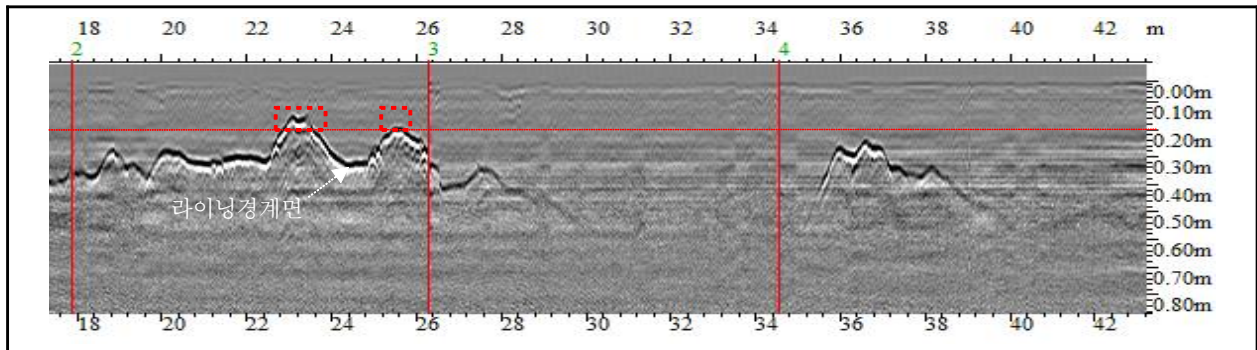
【그림 1.3.2】 콘크리트 라이닝 두께부족구간(S25~S27)

다음 그림은 S25~S27 구간의 어깨부에 대한 G.P.R 탐사결과로써, 일부 구간의 콘크리트 라이닝이 설계두께를 만족하지 못하는 것으로 분석되었다.

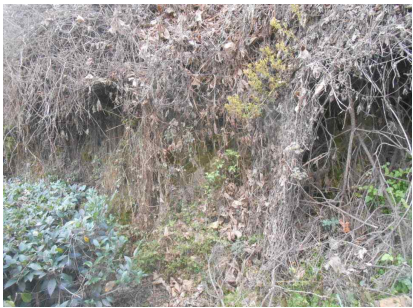
| 좌측사면 녹생토 유실 | 좌측사면 식생불량 | 배면부 사면 식생상태 양호 |

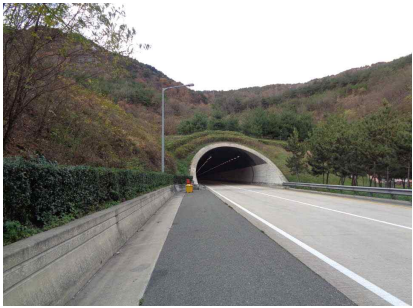
| 갯문상태 양호 | 배수로내 이물질 초기퇴적 | 3소단 측구 균열 |

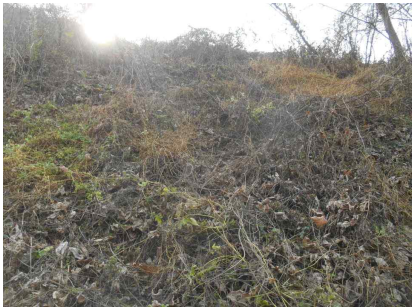
| 사면내 식생불량 | 사면내 표층유실 | 갭문 주변 표층유실 |

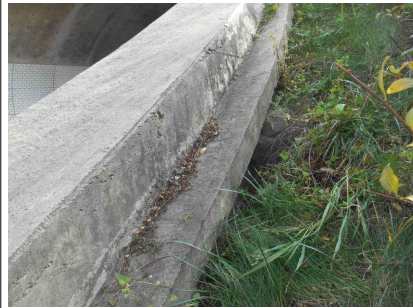
| 손상유형 | 위치 및 수량 | 조치내용 | 비고 |
|---|---|---|---|
| 기 타 | · 정면 STA.0+25m 갭문 표층유실 A=0.3m*0.8m | 주의관찰 | |

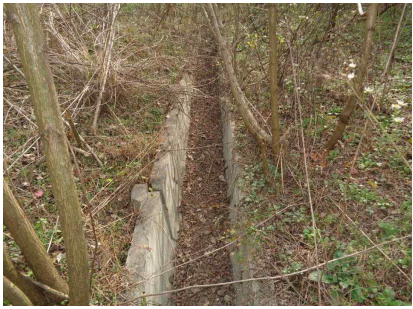
| 배수로내 이물질 초기퇴적 | 2소단 측구부 체수 | 2소단 측구부 균열 |

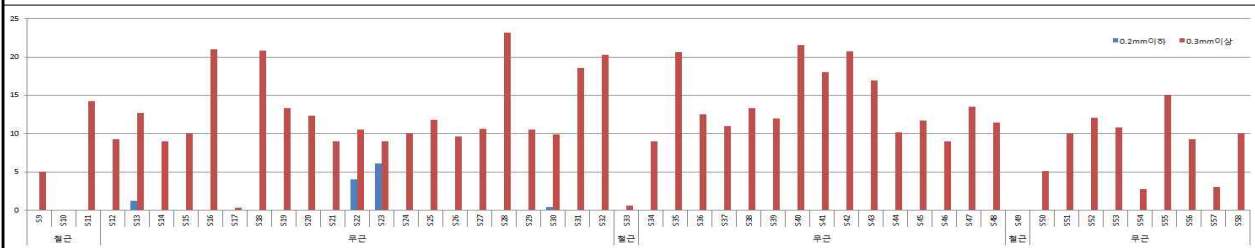
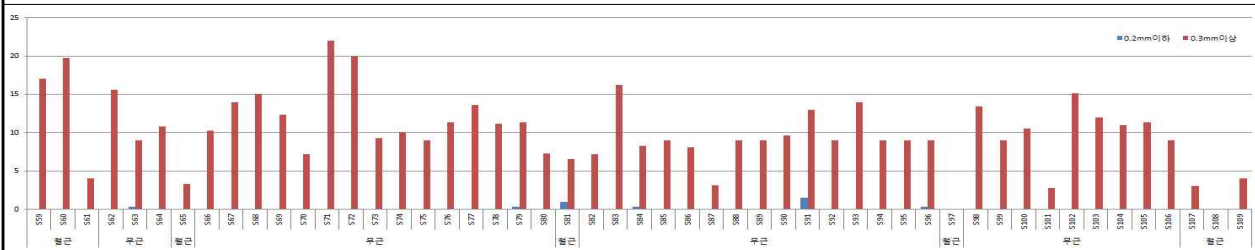
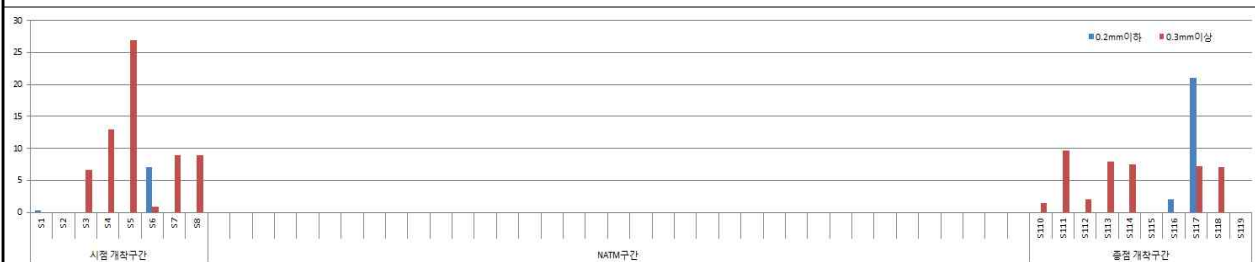
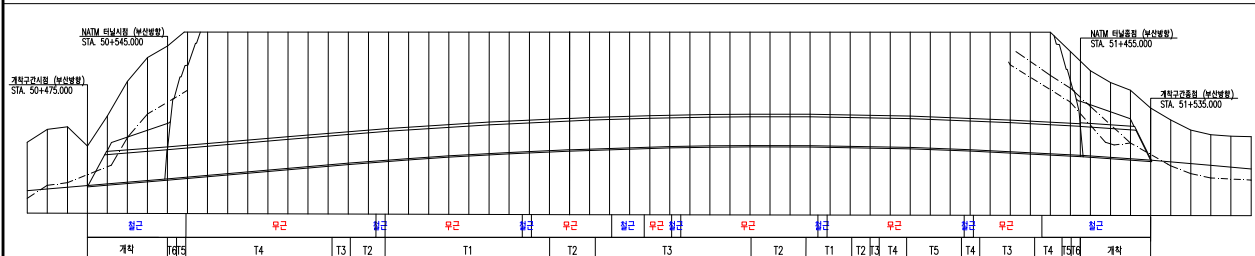
고정2터널(대구방향)은 중앙부(Span.No.060)에 비상주차대 및 피난연결통로가 위치하고 있으며, 토질조사 보고서 검토 결과, Span.No.023~027, Span.No.092~096구간에 약대(소규모 파쇄대)가 위치하는 것으로 조사되어 터널의 지반조건, 지보타입별, 단면 형식별 균열 발생 빈도수를 비교하여 터널내 발생 균열에 대한 원인을 분석하였으며 분석 결과, 지형적, 구조적으로 불리한 특정 위치에 균열밀도가 집중되지 않고 다양하게 분포하여 터널에 발생한 균열은 시공시 거푸집 탈형시기, 온도 및 건조수축 등 복합적인 시공적·환경적 요인에 의해 발생한 균열로 판단된다.

- 총 균열발생 연장을 지보패턴별로 분류한 결과 NATM 구간 중 T-1 구간이 단위 m당 균열연장 1.40m로 조사되어 가장 많이 발생되었으며, 발생 형태는 천단부, Span 연단부 종방향 균열로 조사되었다.
- 비상주차대 및 피난연결통로 위치(Span.No.059~061)의 확폭구간, NATM부 철근 배근 구간에서는 확폭구간에서 균열밀도가 높게 나타났고 그 외 구간은 균열 밀도가 낮게 나타났다.
- NATM 구간의 균열은 특정 위치에 집중되지 않고 일정한 패턴없이 발생된 점을 고려할 때, 균열 발생은 지반조건에 의한 영향보다는 시공적 요인과 타설시 온도, 습도 등 환경적 요인에 의해 발생된 것으로 판단된다.
- NATM 구간의 균열은 지반 및 지보타입이 불리한 구간 또는 확폭으로 단면이 불리한 구간 등 특정 위치에 집중되지 않고, 균열 형태도 터널에서 일반적으로 조사되는 균열 형태로 지반 이완에 의한 구조적 손상보다는 시공적·환경적 요인에 의한 비구조적 손상으로 판단된다.
- 시·종점부 개착터널 구간은 토피고가 높지 않고 배수터널로 시공된 상태로 라이닝에 일정 간격의 종방향 균열이 발생되어 균열 밀도가 다소 높게 나타났다.

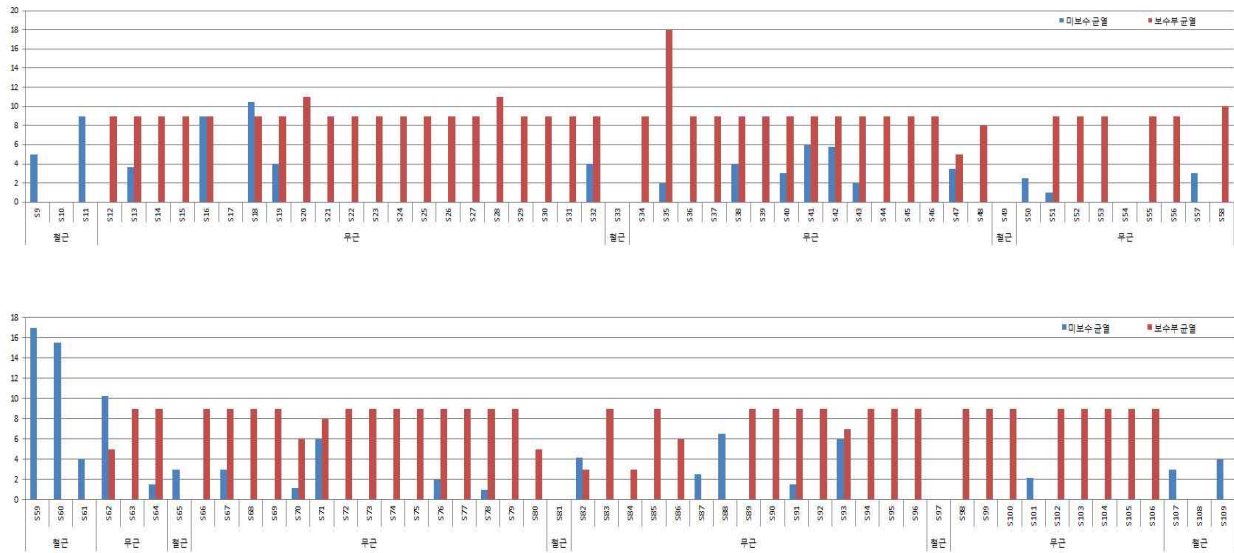
- NATM구간 균열 폭 0.3mm이상의 종방향 균열 발생현황(총 141개소, 872.4m)

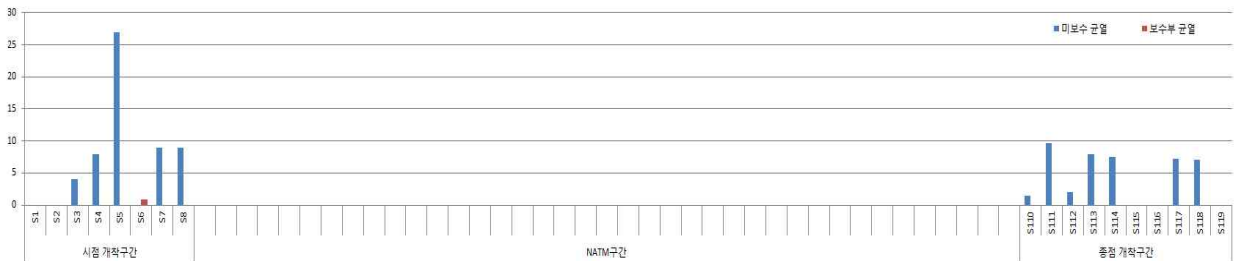
- 개착구간 균열 폭 0.3mm이상의 종방향 균열 발생현황(총 30개소, 100.8m)

① 무근콘크리트 : 현장조사 및 자료검토 결과 구조적 균열일 가능성이 낮으며 건조수축, 온도변화 등의 콘크리트의 재료적인 특성이 원인인 것으로 판단됨.

② 철근콘크리트 : 거푸집 탈형 후 터널 내 습도, 온도, 바람 등 여러 복합적 원인에 의해 균열이 발생되고 흠 및 Span연단부 등 불연속 구간에 의해 균열이 확대·진행된 손상으로 판단됨.

① 천단부 종균열은 비구조적 균열로 구조물의 안전에는 큰 영향이 없는 것으로 판단되나 균열은 터널내 오염물질로 인해 손상확대 가능성이 있으므로 균열 폭 0.3mm 이상의 균열에 대해서는 주입공법을 0.2mm 이하 균열은 표면보수가 바람직함.  
② S35구간은 천단부 종방향 균열이 2열로 발생되어 타 구간에 비해 종방향 균열 밀도가 높게 나타났으며 본 구간의 균열은 라이닝의 불연속체를 형성하여 구조물에 다소 불리할 수 있어, 균열 보수 후, 손상부에 대해 지속적인 주의관찰이 필요함.

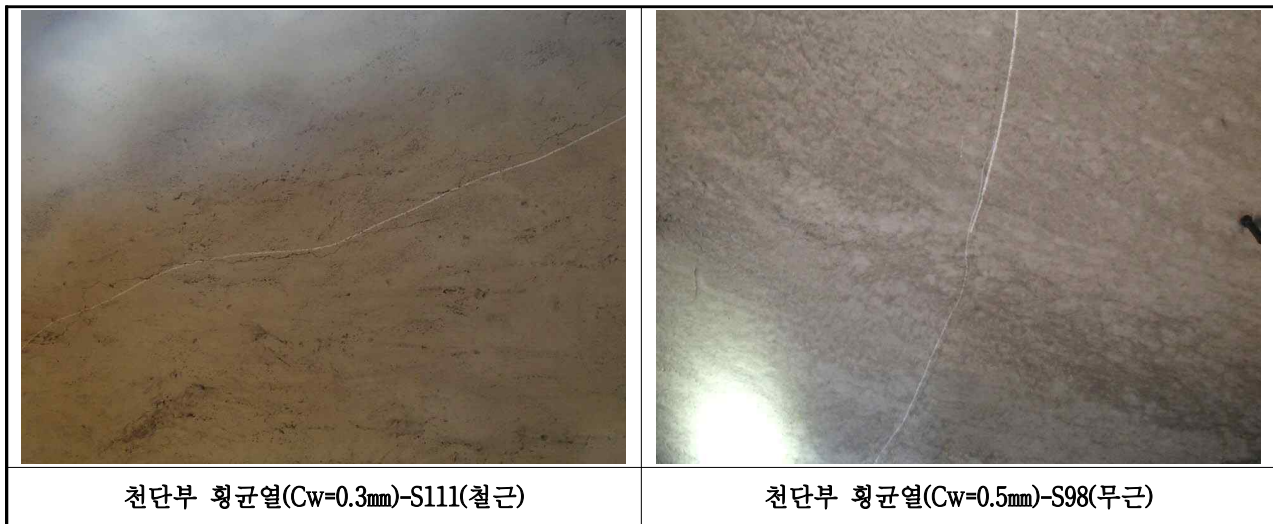
【사진 1.1.2】 라이닝 외관조사 결과(2)

- 천단부에서 발생한 횡방향 균열은 대부분 균열 길이가 짧고 연속성이 없으며, 일정한 형태가 없이 불규칙하게 발생한 균열로, 건조수축 및 대단면 터널의 콘크리트 타설시 타설 흐름부에서 발생한 비구조적 손상으로 내구성 확보를 위해 균열 폭 0.3mm이상 균열은 주입보수를 실시하고, 0.2mm 이하 균열은 표면보수가 바람직하다.

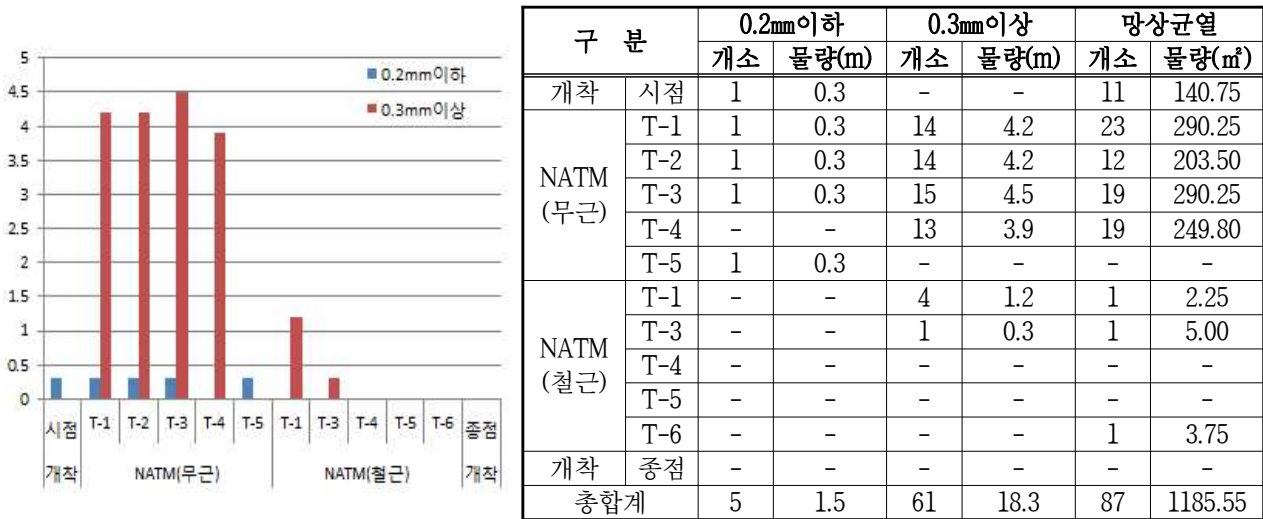
- 측벽부에서 발생한 균열은 수직형태의 균열로 발생 빈도가 낮으며 균열이 짧고 연속성이 없어 온도 및 건조수축에 의해 발생한 비구조적 균열로 판단되며, 내구성 확보를 위해 균열 폭 0.3mm이상 균열은 주입보수를 실시하고, 0.2mm 이하 균열은 표면보수가 바람직하다.
- 터널에 발생한 망상균열은 양생미흡에 의한 건조수축 균열로 미관 및 내구성 확보를 위해 표면보수가 바람직하다.

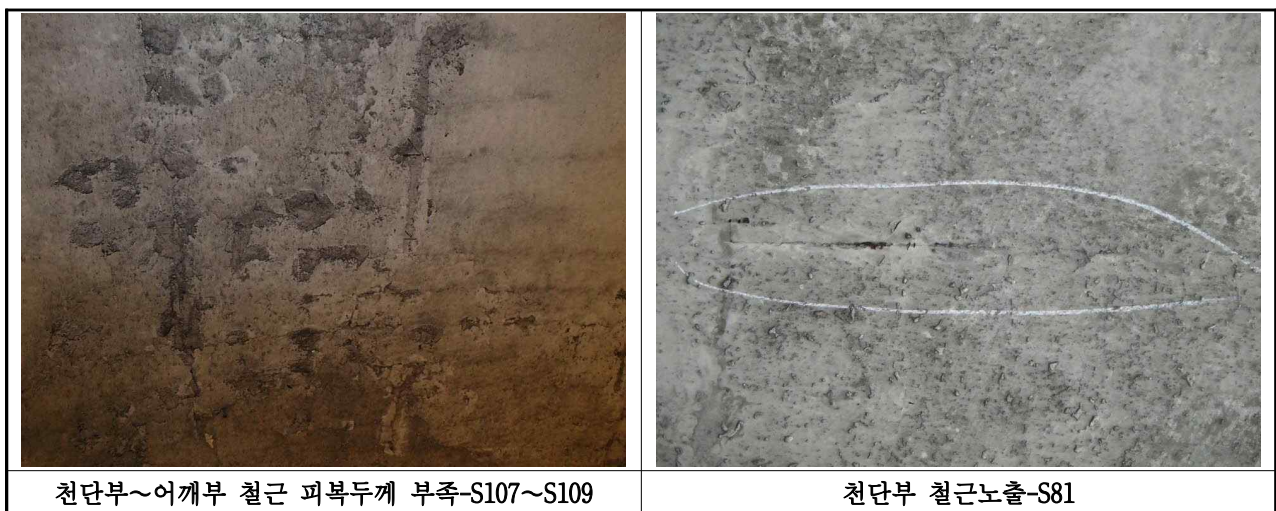
【사진 1.1.4】 라이닝 외관조사 결과(4)

철근노출은 정밀시공 미흡에 의한 피복두께 부족 손상으로 NATM 구간 중 철근이 배근된 Jet Fan구간(S49, S81), 개착터널 인접구간(S107, S108, S109)에서 발생되었으며, 내구성 확보를 위해 단면보수가 바람직하다.

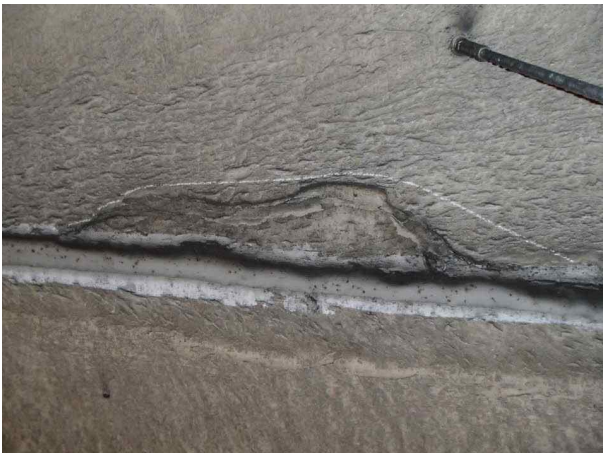
- 신축이음 주변부에 들뜸, 박락 등의 단면손상은 시공시 충분한 양생 미흡, 주변 온도변화에 의한 수축 팽창의 반복 등 시공 및 환경적 요인에 의한 신축이음부의 Span 연단 모서리부 손상으로 들뜸부 콘크리트 낙하시 하부 이용차량에 사고발생 가능성이 높아 이용차량의 안전성을 고려하여 들뜸부 제거가 필요하고, 구조물의 미관 및 내구성을 고려하여 손상부에 대한 단면보수 실시가 바람직하다.

| <p>들뜸-S98, 어깨부</p> | <p>신축이음부 박락-S94, 천단부</p> |

단면보수시 기타 부재와 달리 재 손상 발생시 하부 이용자의 안전성에 직접적인 영향을 미칠 수 있어 재손상 방지를 위해 정밀 시공이 필요하며 보수부에 대한 주기적인 점검이 필요하다.

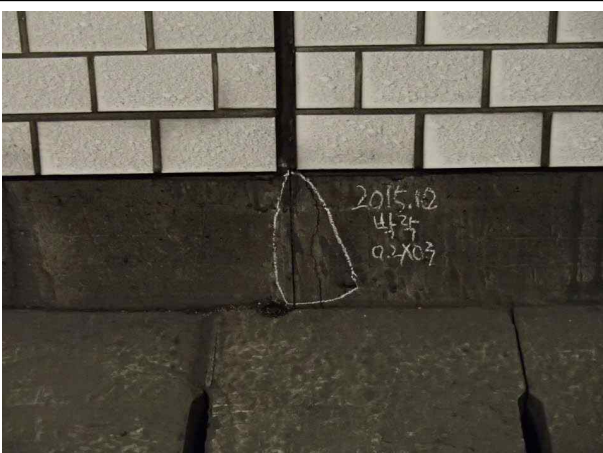
| <p>신축이음부 박락-S66, 벽체부</p> | <p>공동(시공불량)-S13, 어깨부</p> |

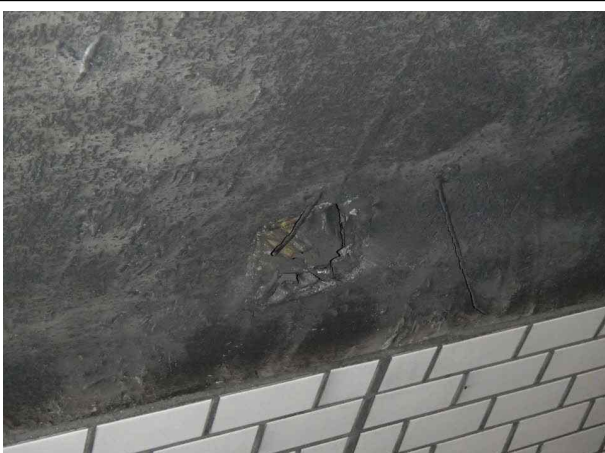
- Span No.013, 091의 공동(시공불량) 손상은 라이닝 배면 주입구에 대한 마감불량에 의한 손상으로 공용증가시, 터널내 오염물질에 의해 손상확대 가능성이 있어 공동(시공불량) 손상에 대해 단면보수를 실시하여 마감 시공하는 것이 바람직하다.

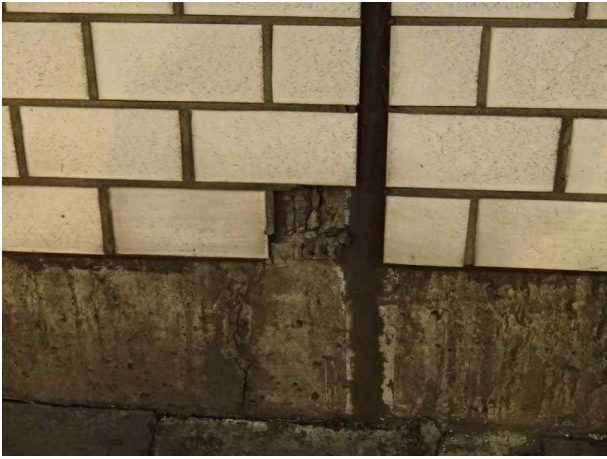
- 타일은 조명효과 향상, 운전자의 시선유도, 마감에 따른 미관성 향상 등의 목적으로 벽체부에 설치하는 마감재로 일부 개소에 파손, 박락, 균열 손상이 조사되었으나, 국부적으로 발생한 경미한 손상으로 기능발휘에는 문제가 없어 부분 보수 보다는 향후, 손상 진행시 보수계획을 수립하여 일괄 보수 실시가 바람직하다.
- 표면오염 손상은 종점측 Bell Mouth 절개부로 우수가 유입되어 발생한 손상이나 손상정도가 경미하여 주의관찰이 바람직하며 향후, 손상증대시 표면보수가 필요하다.
- 전선매입박스 커버 볼트탈락은 시공미흡에 의한 손상으로 중차량 통행시 바람에 의한 진동으로 손상확대가 우려되므로 볼트 재체결이 바람직하다.

| 타일탈락-S98 | 타일파손-S2 |

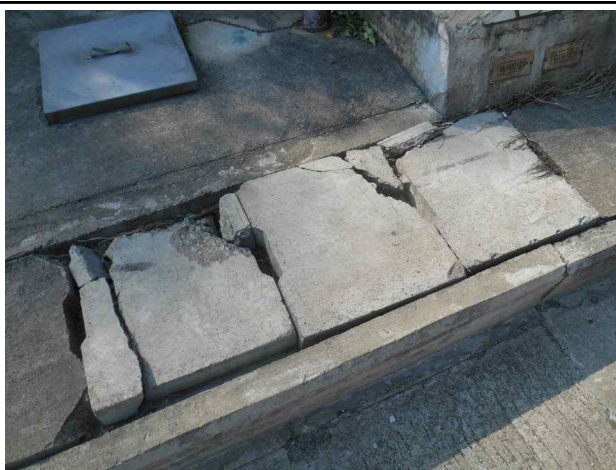
- 공동구 덮개 파손은 구조물에 직접적인 영향을 미치지 않으나, 설비 유지관리, 긴급 점검 및 복구시, 이동로로 활용할 수 있어 점검자 안전 이동 및 원활한 유지관리를 위해 보수 계획 수립 후, 손상된 공동구 덮개 보수 실시가 바람직하다.
- 공동구 덮개 주변과 배수구 주변에서 조사된 균열은 수직 형태의 온도 및 건조수축 균열로 내구성 확보를 위해 0.3mm 이상 균열은 주입보수를 실시하고, 0.2mm이하 균열은 표면보수 실시가 바람직하다.
- 철근노출, 박락, 파손 손상은 외부충격, 시공미흡 및 콘크리트 품질 불량 개소에 발생한 손상으로 구조물의 건전성 및 내구성 확보를 위해 단면보수가 필요하다.

덮개파손-S1

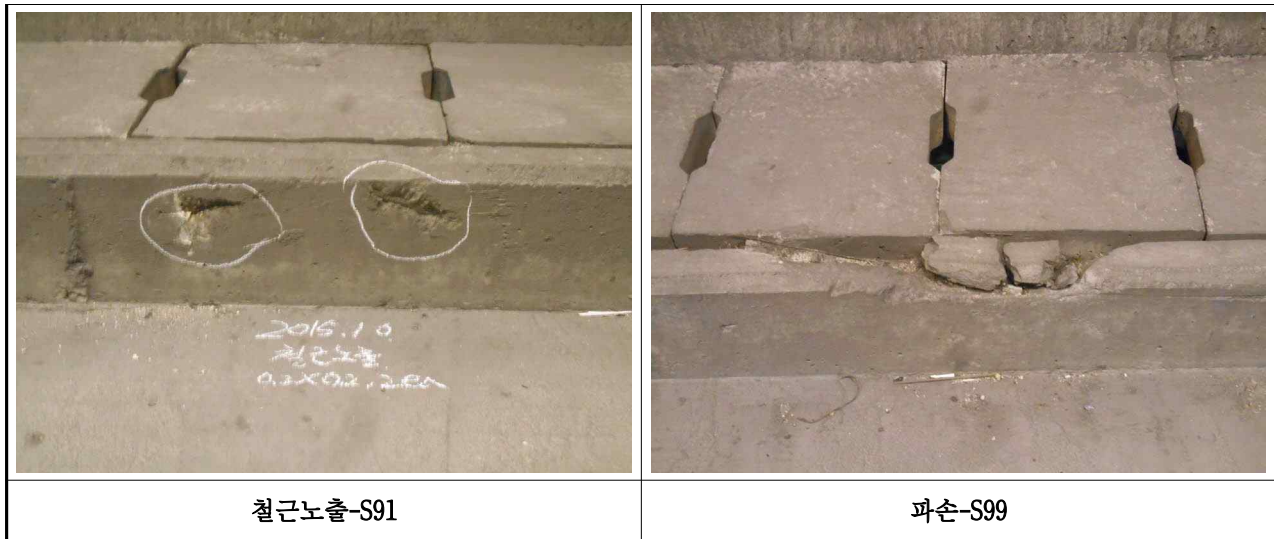
【사진 1.1.7】 공동구 외관조사 결과(계속)

좌·우벽체 하단부에 위치한 공동구는 전기설비, 통신설비 등을 공동으로 수용하여 설비 시설에 대한 효율적인 유지관리를 위해 설치된 시설물로 점검결과, 공동구 덮개 파손, 균열, 철근노출, 박락, 파손 등의 손상이 조사되었다.

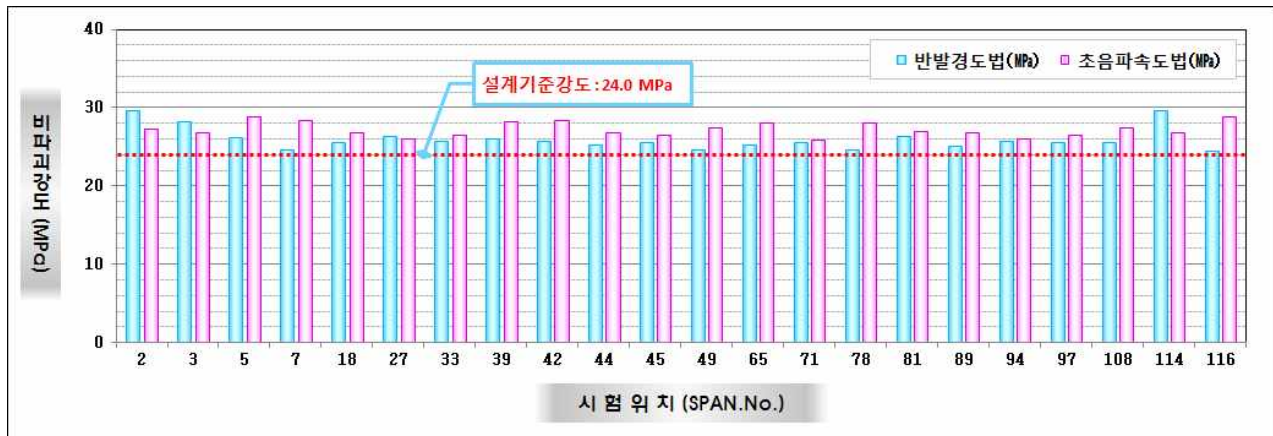
【그림 1.2.2】 평균압축강도 추정결과

- 각 시험법에 의한 비파괴강도 검토결과, 설계기준 대비 100~128%로 반발경도법 및 초음파속도법에 의한 비파괴 추정강도는 모두 100% 이상을 상회하는 값으로 분석되었다.
- 비파괴 추정식에 의해 평가된 강도는 설계기준강도의 100%이상을 만족하면 적절한 것으로 판단함(일본 국토개발기술연구센터)에 따라 전구간 강도가 설계강도에 100%이상으로 조사되어 라이닝 콘크리트 강도는 양호한 것으로 판단된다.
- 따라서, 금회 시험을 실시한 고정2터널(부산) 라이닝에 대한 콘크리트 강도는 공용년 수 경과에 따른 강도 저하는 없는 것으로 판단된다.

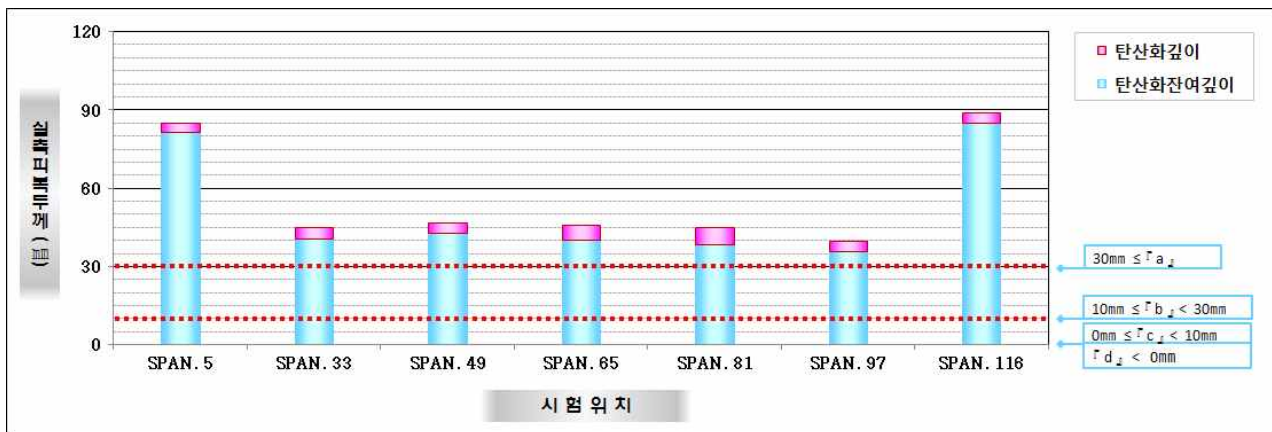
【그림 1.2.3】 탄산화깊이 측정결과

콘크리트 부재에 대한 탄산화 깊이 측정결과, 실측 피복두께와 비교시 탄산화 잔여깊이가 30.0mm 이상으로 측정되어 『안전점검 및 정밀안전진단 세부지침(2012. 10)』의 건전성 평가 기준에 의거 “a”로 평가되었으며, 철근까지의 탄산화 도달시간은 시험개소 모두 100년 이상으로 측정되어 탄산화로 인한 내구성 저하 가능성이 없는 양호한 상태로 분석되었다.

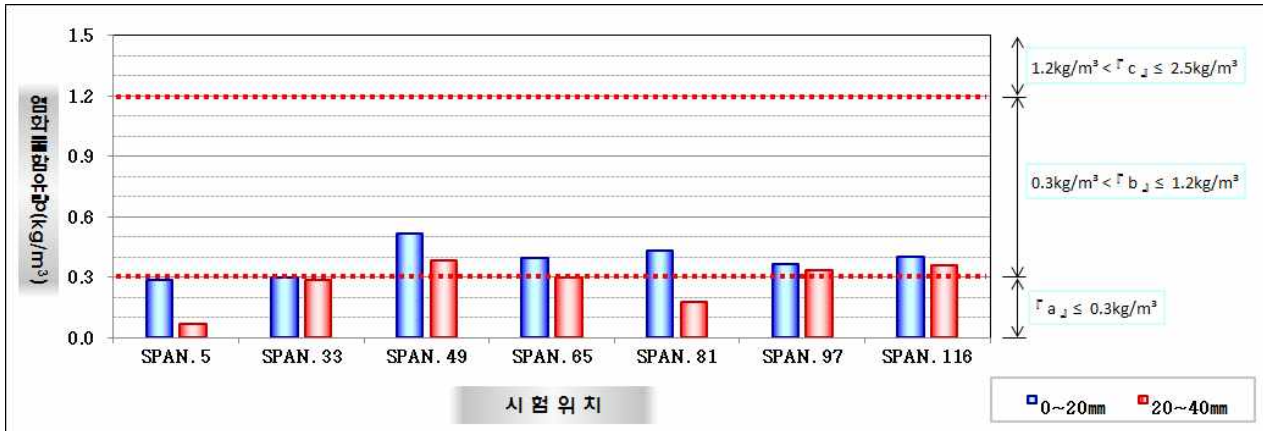
【그림 1.2.4】염화물시험 측정결과

콘크리트 시료의 염화물함유량 평가는 “안전점검 및 정밀안전진단 세부지침(2010. 12)” 평가기준에 의거하여 수행하였으며, 깊이별 분석결과 염화물함유량이 낮아 부식발생 가능성 낮은 상태인 “a~b” 로 평가되었다.

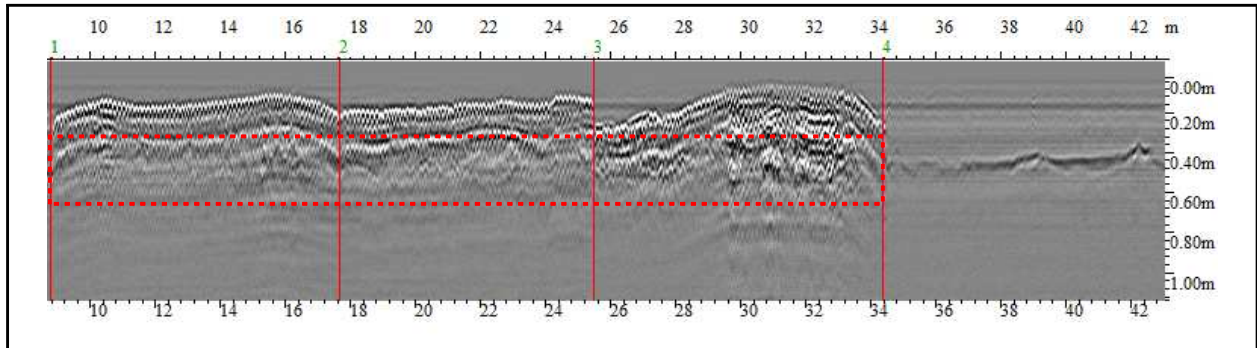
【그림 1.3.2】 콘크리트 라이닝 두께 탐사결과(S9~S12)

다음은 S9~S12 구간의 천단부에 대한 G.P.R 탐사결과로써, 콘크리트 라이닝의 경계면이 철근의 간섭으로 인하여 나타나지 않는 것으로 탐사되었다.

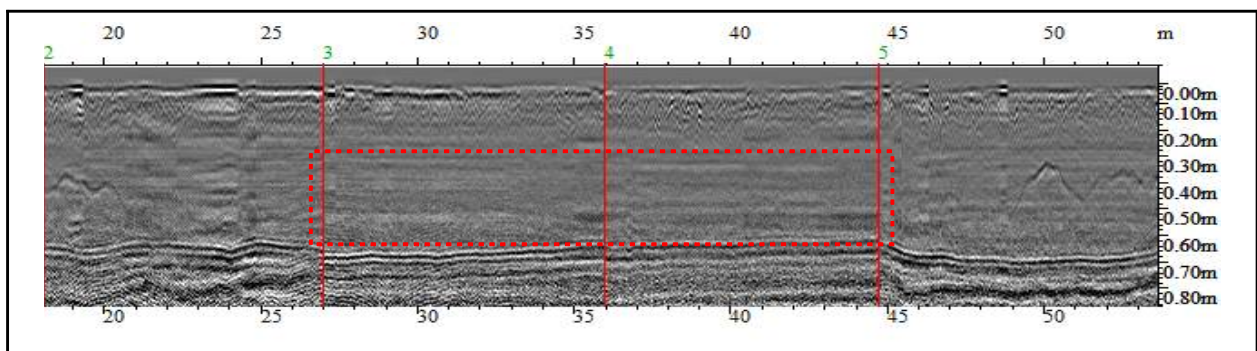
【그림 1.3.3】 콘크리트 라이닝 두께 탐사결과(S16~S19)

다음은 S16~S19 구간의 어깨부에 대한 G.P.R 탐사결과로 시공상태가 양호하여 콘크리트 라이닝과 숏크리트 경계면이 밀착되어 경계면의 반사파가 미약한 경우이다.

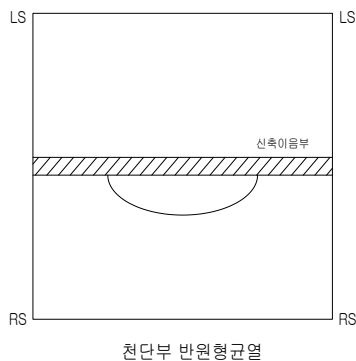
신축이음부 반원형 균열은 터널 라이닝 시공시 밀실과 연속성을 위해 강제거푸집을 설치 후 라이닝을 타설하는 경우 라이닝 유압에 의해 밀착된 거푸집의 하중 분포의 불균형 또는 충격에 의하여 거푸집의 하중 분포의 불균형 또는 충격에 의하여 반원형의 형태로 균열이 발생 되거나 신축이음부 온도신축구속에 의한 것으로 탈락이 우려되는 콘크리트 중 차량통과시 충돌이 예상되므로 탈락 예측 블록은 제거하는 것이 바람직한 것으로 판단된다.

- 콘크리트 깨기 후 표면정리
