# 제 출 문

신대구부산고속도로 주식회사 귀중

귀사와 2015년 8월 5일자로 계약을 체결한 “2015년 하반기 시설물 안전점검 용역(2구간 정밀안전진단)”을 성실히 수행하고 미전교(대구, 부산)의 결과를 본 보고서에 수록하여 부속자료와 함께 제출합니다.

## 미전교(대구) 정밀안전진단 결과표

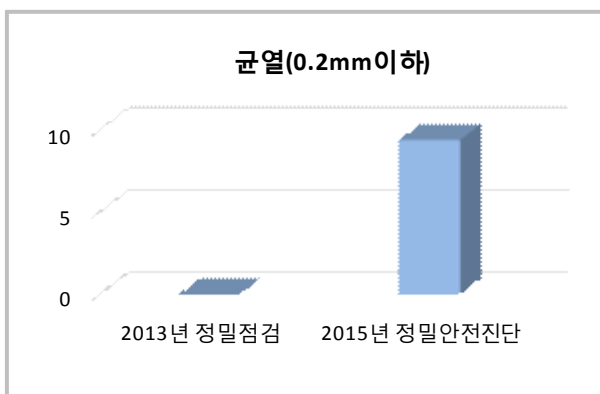
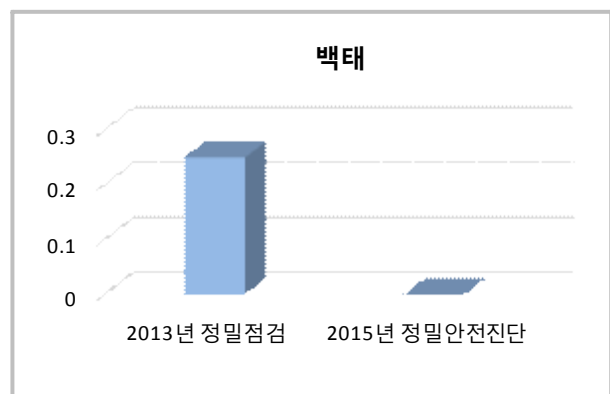
【그림 3.2.1】 바닥판 하면 기 점검 결과 비교(대구)

| 구 분 | | 2013년 정밀점검 결과 | 금회 진단결과 | 비 고 |
|---|---|---|---|---|
| 바닥판 | | •백태, 재료분리 등 | •기 점검시 조사된 백태에 대해서는 보수가 실시된 것으로 확인되었으며, 일부 시공초기 발생된 것으로 판단되는 0.2mm이하의 미세균열이 추가로 조사됨 | |

| 구 분 | 2013년 정밀점검 | 2015년 정밀안전진단 | 비 고 |
|---|---|---|---|
| 균열(0.2mm이하) | - | 9.4m | |
| 백태 | 0.25㎡ | - | |

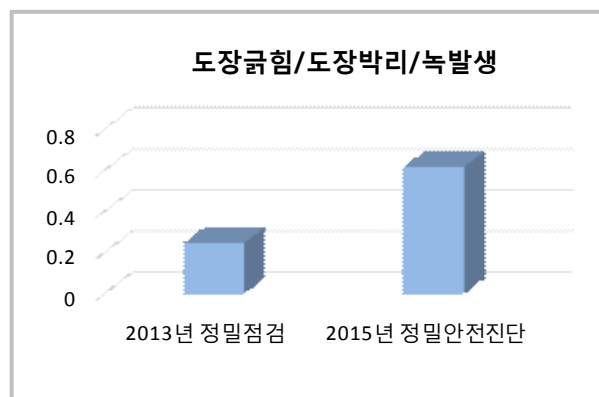
【그림 3.2.2】 강박스 거더 외부 기 점검 결과 비교(대구)

| 구 분 | | 2013년 정밀점검 결과 | 금회 진단결과 | 비 고 |
|---|---|---|---|---|
| | 외부 | •도장손상 등 | •공용기간 증가에 의한 도장박리 및 녹발생, 하부 차량통과에 의한 도장긁힘 등의 손상이 증가된 것으로 조사됨 | |

| 구 분 | 2013년 정밀점검 | 2015년 정밀안전진단 | 비 고 |
|---|---|---|---|
| 도장긫힘/도장박리/녹발생 | 0.25㎡ | 0.62㎡ | |

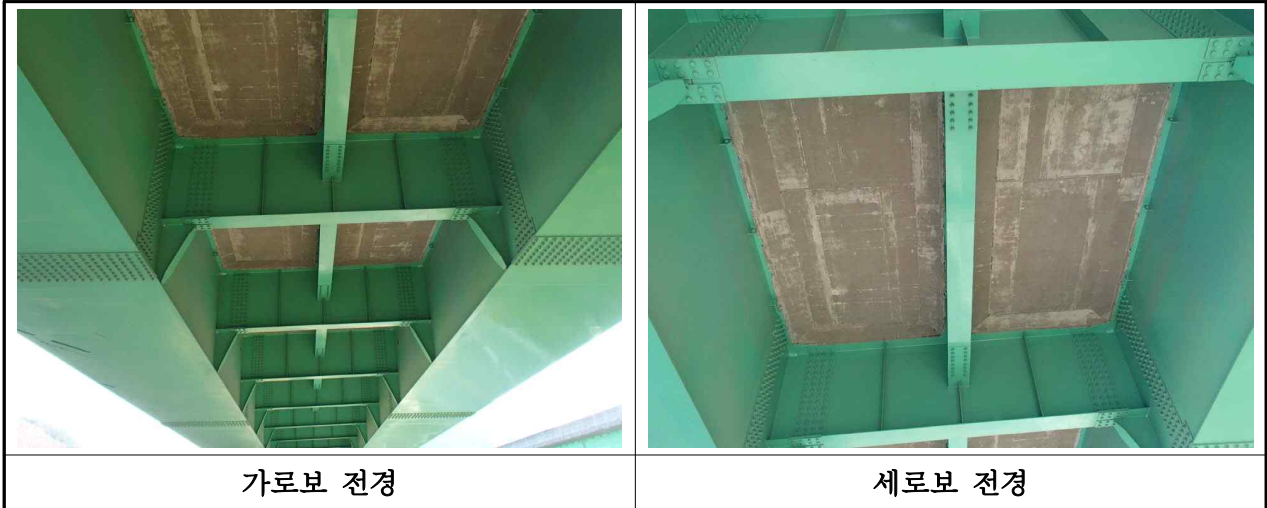
【사진 3.2.6】 가로보 및 세로보 전경(대구)

- 가로보 및 세로보에 대해서는 강박스 거더 외부와 동일한 방법으로 외관조사를 실시하였으며, 외관조사 결과 손상이 없는 양호한 상태로 조사되었다.

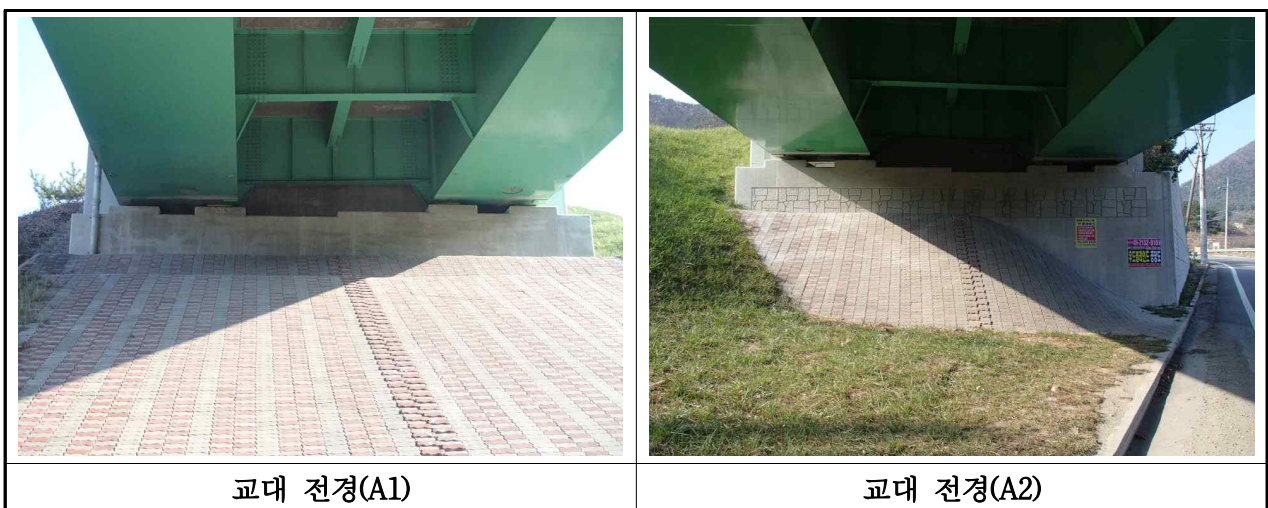
【사진 3.2.7】 교대 전경(대구)

- 미전교(대구)의 교대 형식은 역T형이며, 기초는 강관말뚝기초로 시공되어져 있고, 교대에 대한 외관조사는 도보조사로 근접하여 조사를 실시하였으며, 점검 결과, 전반적으로 양호한 상태로 조사되었다.
- 콘크리트 구조물은 공용증가에 따라 일반적 손상발생 가능성이 존재하므로 지속적인 주의관찰이 필요하고, 건전성이 유지되도록 주기적인 유지관리가 필요하다.

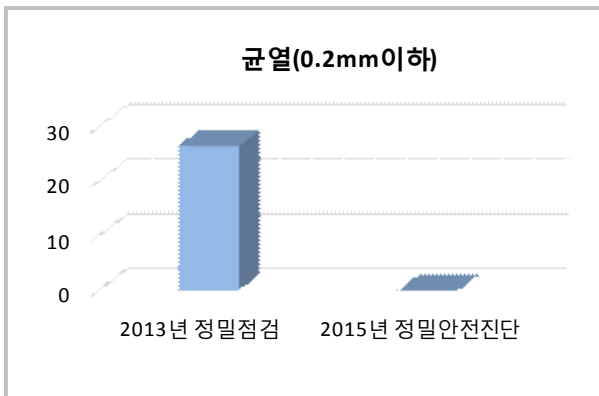
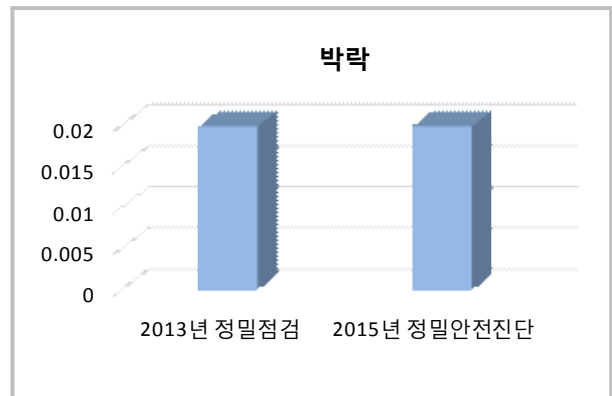
【그림 3.2.3】 교각 기 점검 결과 비교(대구)

| 구 분 | | 2013년 정밀점검 결과 | 금회 진단결과 | 비 고 |
|---|---|---|---|---|
| 교각 | | •균열(0.3mm 미만), 망상균열, 파손 등 | •기 점검시 조사된 균열에 대해서는 보수가 실시된 것으로 조사되었으며, 기타 손상의 추가발생은 없는 것으로 조사됨 | |

| 구 분 | 2013년 정밀점검 | 2015년 정밀안전진단 | 비 고 |
|---|---|---|---|
| 균열(0.2mm이하) | 26.5m | - | |
| 박락 | 0.02㎡ | 0.02㎡ | |

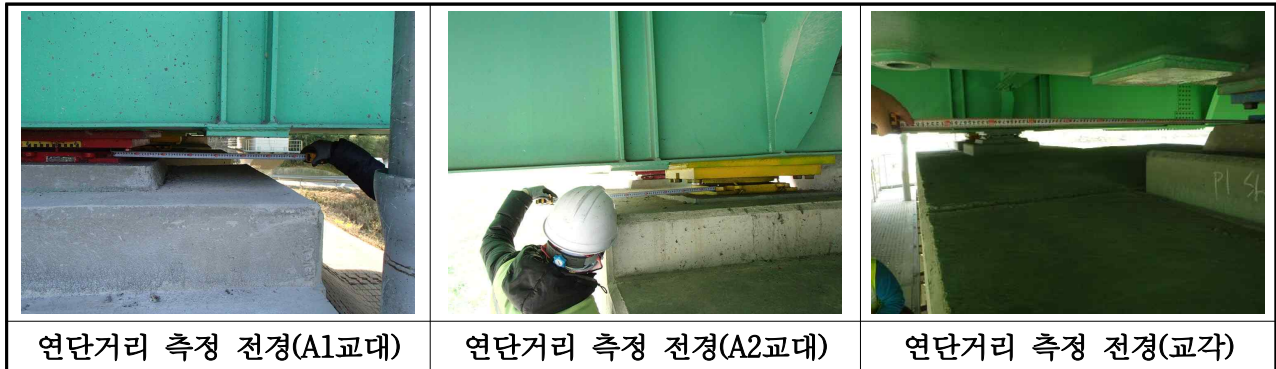
【사진 3.2.11】연단거리 측정 전경

- 연단거리 측정 결과, 실측 연단거리가 계산 연단거리를 상회하고 있는 것으로 측정되어 시방규정을 만족하고 있는 것으로 검토되었다.

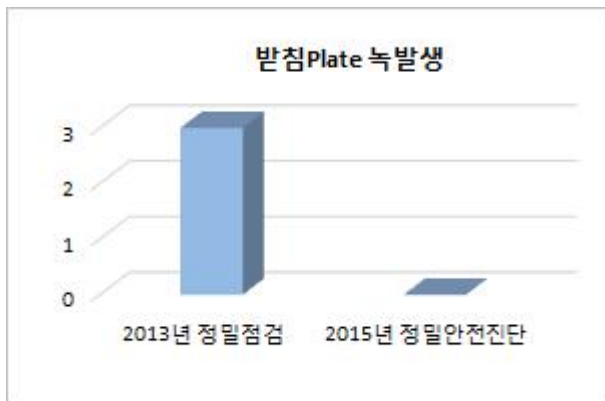
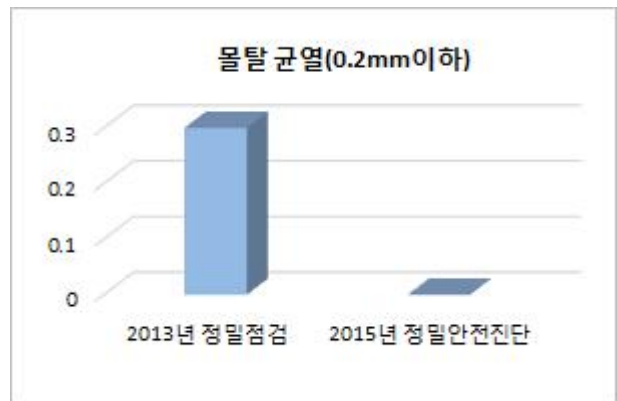
【그림 3.2.6】 교량받침 기 점검 결과 비교(대구)

- 교량받침에 대하여 기 점검 결과를 토대로 주요 손상의 진전여부를 검토한 결과, 기 점검시 조사된 받침Plate 녹발생 및 몰탈균열에 대해서는 보수가 실시된 것으로 조사되었으며, 기타 손상의 추가발생은 없는 것으로 조사되었다.

- 교량 받침장치에 대한 점검 결과 전반적으로 양호한 상태로 조사되었으나 향후, 공용기간 증가에 따라 손상 발생 가능성이 있어 건전성을 확보할 수 있도록 지속적인 유지관리가 필요하다.

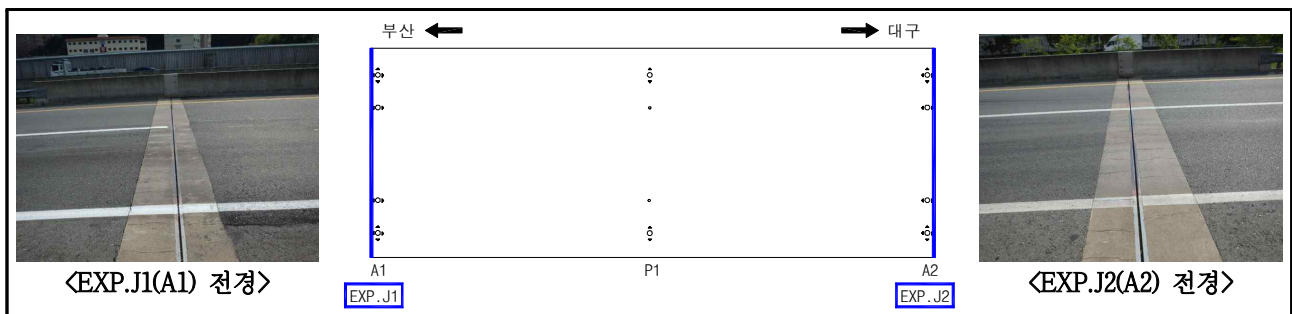
【그림 3.2.7】 신축이음장치 전경 및 배치도(대구)

- 신축이음장치에 대한 외관조사 결과, 전반적으로 신축거동은 원활하나, 신축이음 본체 유간부 토사퇴적, 차수판 앵커볼트 탈락/풀림, 후타재 균열(0.2mm이하) 등의 손상이 조사되었다.

- 후타재에 발생된 균열은 급속시공 및 조기차량 통행 등 제한적 시공여건에 의해 발생된 0.2mm 이하의 손상으로 손상정도가 경미하여 주의관찰이 바람직하며, 유간부 토사퇴적은 신축거동 제한으로 구조물에 영향을 미칠 수 있어 주기적인 청소가 필요하다.
- 차수판은 방호벽의 신축이음 유간부를 통해 교량 하부로 우수가 유입되는 것을 방지하기 위해 설치하는 시설물로 점검시 지속적인 바람 및 차량진동, 시공미흡 등에 의해 앵커볼트 풀림/탈락이 조사되어 차수판의 건전성 확보를 위해 앵커볼트 보수가 바람직하다.

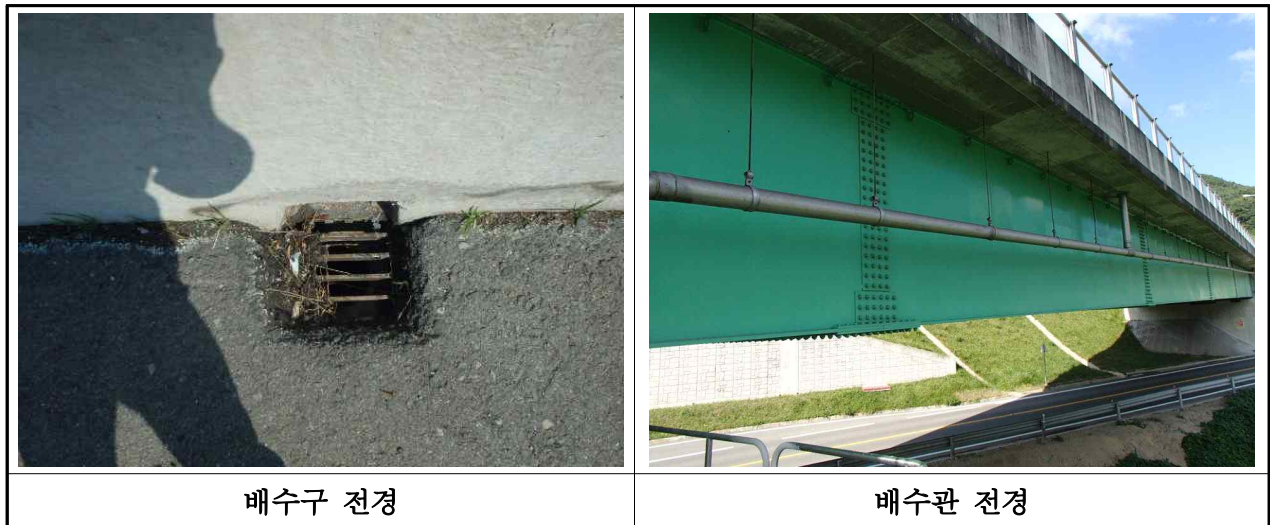
【사진 3.2.16】 배수구 및 배수관 전경(대구)

- 배수시설에 대한 외관조사 결과, 배수구 막힘 및 배수관 탈락, 배수관 설치불량 등의 손상이 발생하지 않은 양호한 상태로 조사되었다.
- 배수구 막힘은 체수를 유발하여 차량사고의 위험이 있고, 교량의 내구성 저하를 유발하므로 원활한 배수처리를 위해 배수구 이물질 제거 및 주기적인 청소가 바람직하며, 배수관은 건전성이 유지되도록 지속적인 유지관리가 필요하다.

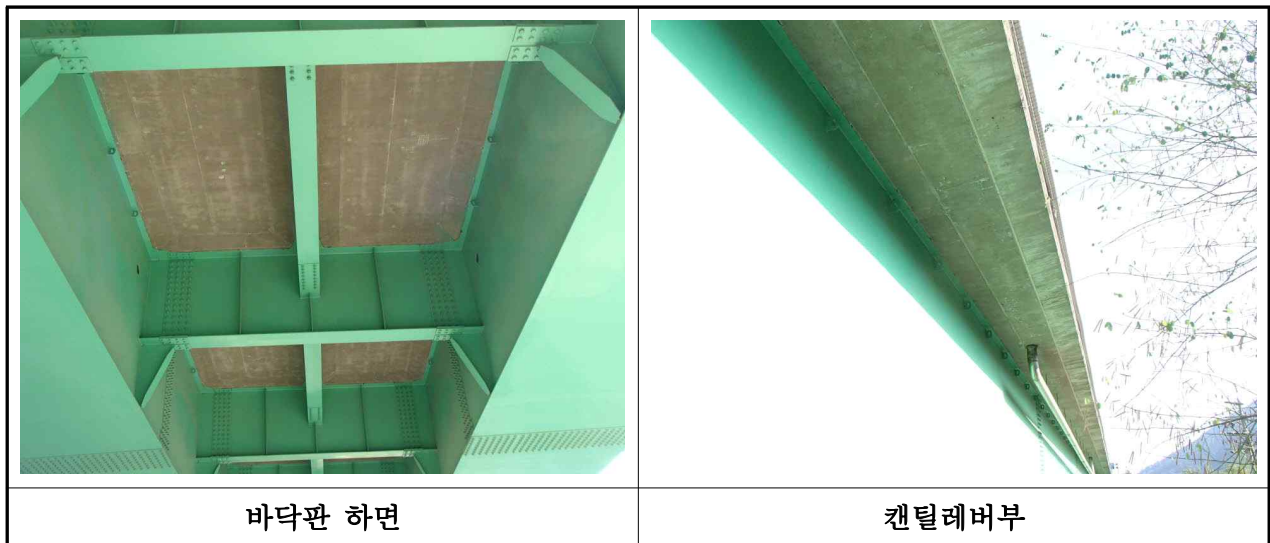
【사진 3.3.1】 바닥판 전경(부산)

- 바닥판 하면에 대한 외관조사 결과, 균열, 재료분리, 누수/백태, 백태, 마감불량(A1 유간부 외측 콘크리트 미제거) 등의 손상이 조사되었다.
- 바닥판 하면에 발생한 균열은 0.1mm이하의 균열로 균열폭, 발생위치 및 형태 등을 고려할 때, 온도 및 건조수축에 의한 비구조적 균열로 판단되며, 재료분리, 마감불량(A1 유간부 외측 콘크리트 미제거)은 시공시 정밀시공 미흡에 의한 손상으로 조사되었다.
- 백태 손상은 물끊기 홈의 시공상태가 양호하고 우수의 유입이 차단된 캔틸레버 슬래브 하면에 발생한 손상으로 시공초기 복합적 원인에 의해 발생한 것으로 추정되며, 누수/백태 손상은 방호벽 및 바닥슬래브 접속이음 시공불량부에 우수가 유입되어 발생한 것으로 조사되었다.

- 조사된 균열은 비구조적 균열로 균열폭이 작고 경미하나 내구성 확보를 위해 표면처리가 바람직하며, 재료분리는 장기 공용시 손상확대가 우려되고 마감불량(A1 유간부 외측 콘크리트 미제거)은 구조물 신축거동시 파손 우려가 있어 단면보수 및 마감불량부의 콘크리트 제거가 바람직하다.
- 백태는 시공초기 발생한 손상으로 손상정도가 경미하고 비진행성으로 판단되어 미관을 고려한 손상부 표면처리가 바람직하다.
- 방호벽 및 바닥판 접속 이음부 누수는 포장층내로 유입된 우수가 이음부의 접속 불량부를 통해 발생한 손상으로 지속적인 손상 증대가 우려되므로 상부 포장층 일부 구간 절개 후 충전 및 주입보수가 필요하다.

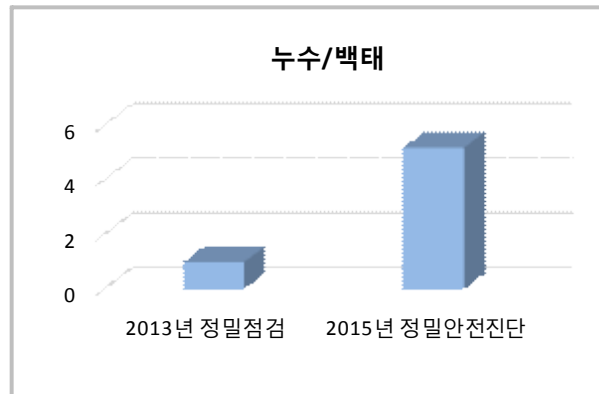
【그림 3.3.1】 바닥판 하면 기 점검 결과 비교(부산)

- 바닥판 하면에 대하여 기 점검 결과를 토대로 주요 손상의 진전여부를 검토한 결과, 캔틸레버 슬래브 하면부 백태 및 방호벽/바닥슬래브 접속이음 시공불량부 누수/백태 등의 손상이 증가된 것으로 조사되었다.

| 구 분 | 2013년 정밀점검 | 2015년 정밀안전진단 | 비 고 |
|---|---|---|---|
| 누수/백태 | 1.00㎡ | 5.20㎡ | |

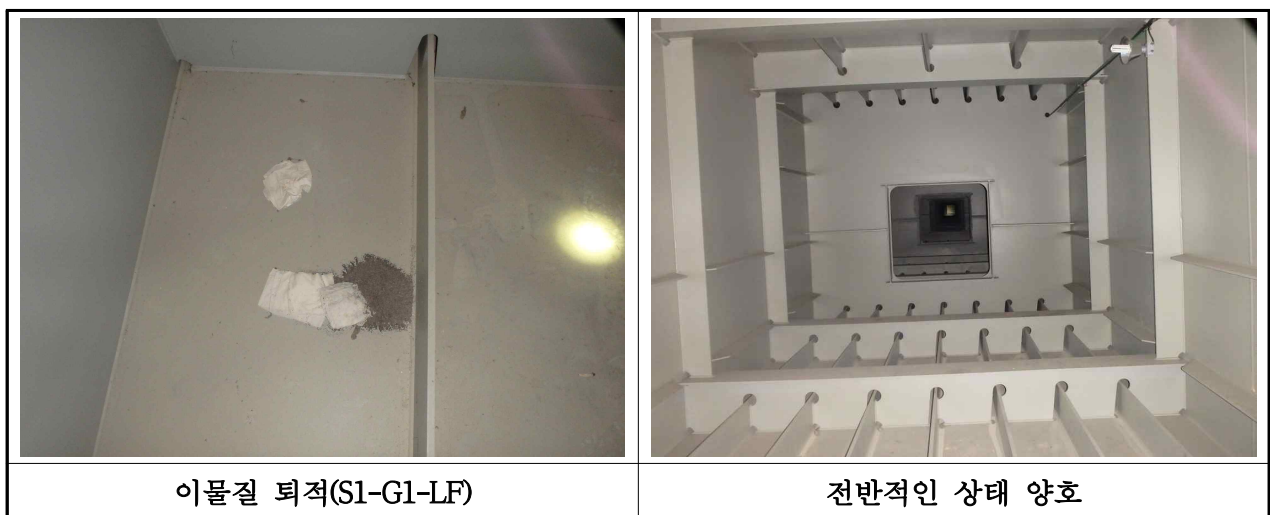
【사진 3.3.4】 강박스 거더 내부 손상현황(부산)

이물질 퇴적(S1-G1-LF)

전반적인 상태 양호

- 박스 내부의 상태는 양호한 상태로 지속적인 진전성이 유지되도록 손상발생 여부에 대한 주기적인 주의관찰이 필요하며, 이물질 퇴적 손상은 유지관리 저해요소로 이물질 제거 및 청소가 바람직하다.

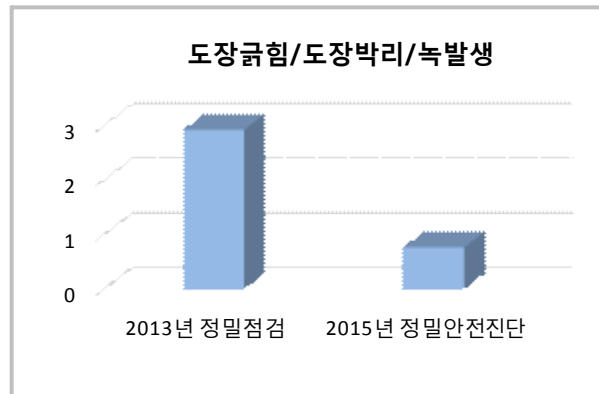
【그림 3.3.2】 강박스 거더 외부 기 점검 결과 비교(부산)

- 강박스 거더 외부에 대하여 기 점검 결과를 토대로 주요 손상의 진전여부를 검토한 결과, 기 점검시 조사된 도장손상에 대해 일부 보수가 이루어졌으나, 공용기간 증가에 의한 도장박리 및 녹발생, 하부 차량통과에 의한 도장긁힘 등의 손상이 일부 개소 추가로 조사되었다.

| 구 분 | 2013년 정밀점검 | 2015년 정밀안전진단 | 비 고 |
|---|---|---|---|
| 도장긁힘/도장박리/녹발생 | 2.93㎡ | 0.77㎡ | |

- 도장 손상은 장기적으로 녹발생을 유발하여 단면감소 등의 위대한 영향을 미칠 수 있으므로 녹발생 손상부에 대해 녹제거 및 이물질 청소 후 재도장 실시가 바람직하며, 도장박리는 이물질 제거 후 도장 실시가 바람직하다.

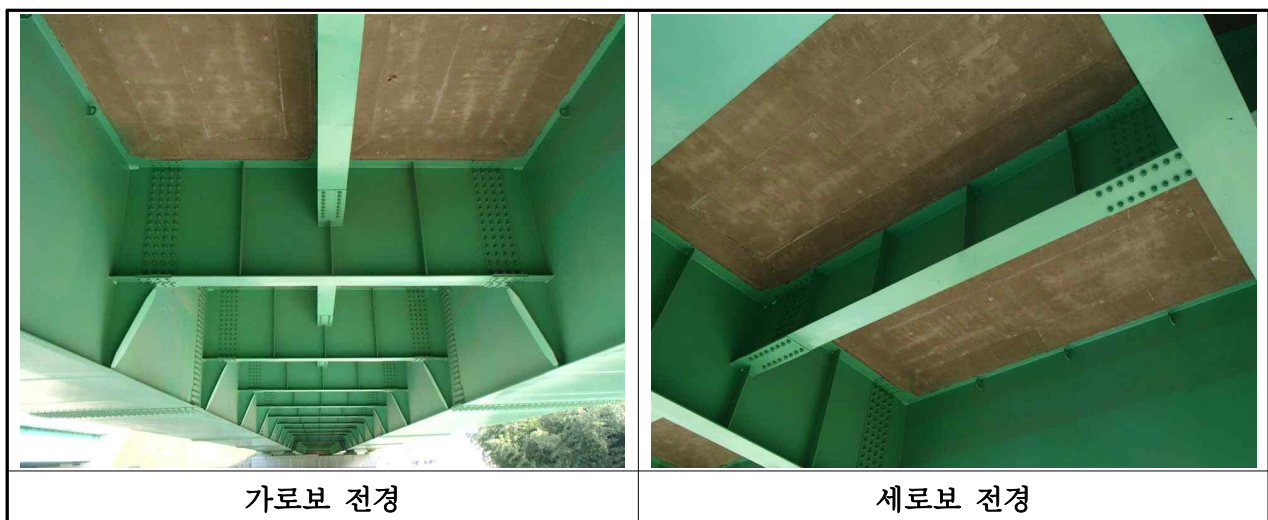
【사진 3.3.6】 가로보 및 세로보 전경(부산)

- 가로보 및 세로보에 대해서는 강박스 거더 외부와 동일한 방법으로 외관조사를 실시하였으며, 외관조사 결과 손상이 없는 양호한 상태로 조사되었다.

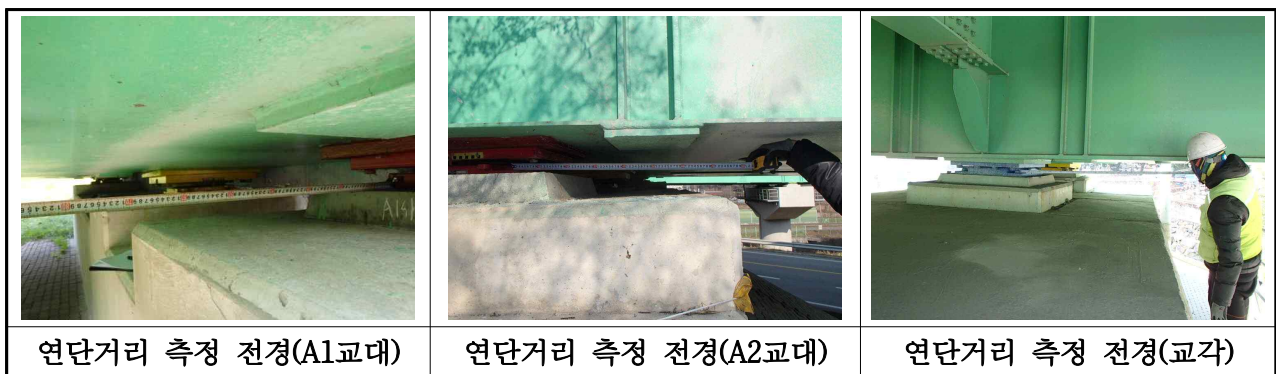
【사진 3.3.12】 연단거리 측정 전경

- 연단거리 측정 결과, 실측 연단거리가 계산 연단거리를 상회하고 있는 것으로 측정되어 시방규정을 만족하고 있는 것으로 검토되었다.

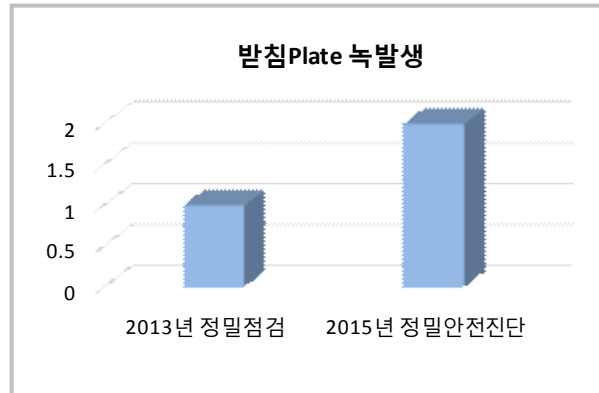
【그림 3.3.6】 교량받침 기 점검 결과 비교(부산)

- 교량받침에 대하여 기 점검 결과를 토대로 주요 손상의 진전여부를 검토한 결과, 금회 조사된 받침Plate 녹발생은 기 손상이며, 기타 손상의 추가발생은 없는 것으로 조사되었다.

| 구 분 | 2013년 정밀점검 | 2015년 정밀안전진단 | 비 고 |
|---|---|---|---|
| 받침Plate 녹발생 | 2개소 | 2개소 | |

- 받침장치Plate 녹발생은 공용기간 증가에 따른 손상으로 내구성 및 건전성 확보를 위해 재도장 실시가 필요하며, 받침장치의 원활한 기능유지 등을 고려하여 지속적인 유지관리가 필요하다.

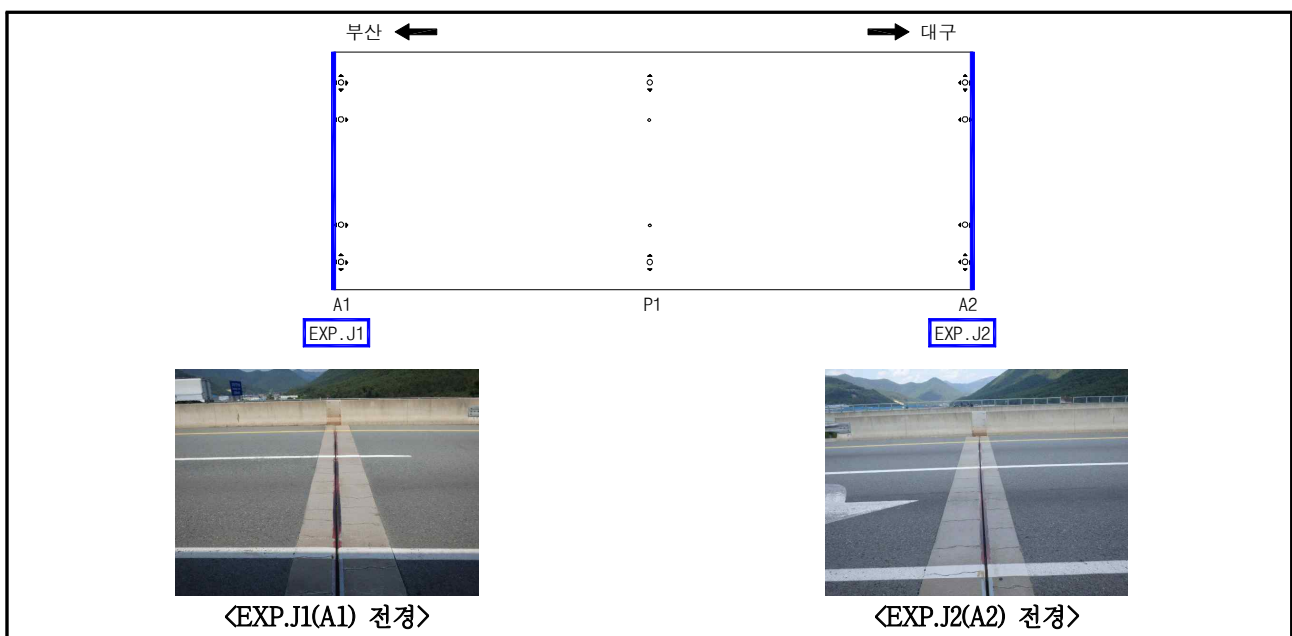
【그림 3.3.7】 신축이음장치 전경 및 배치도(부산)

- 신축이음장치에 대한 외관조사 결과, 전반적으로 신축거동은 원활하나, 신축이음 본체 유간부 토사퇴적, 차수판 앵커볼트 탈락 및 풀림 등의 손상이 조사되었다.

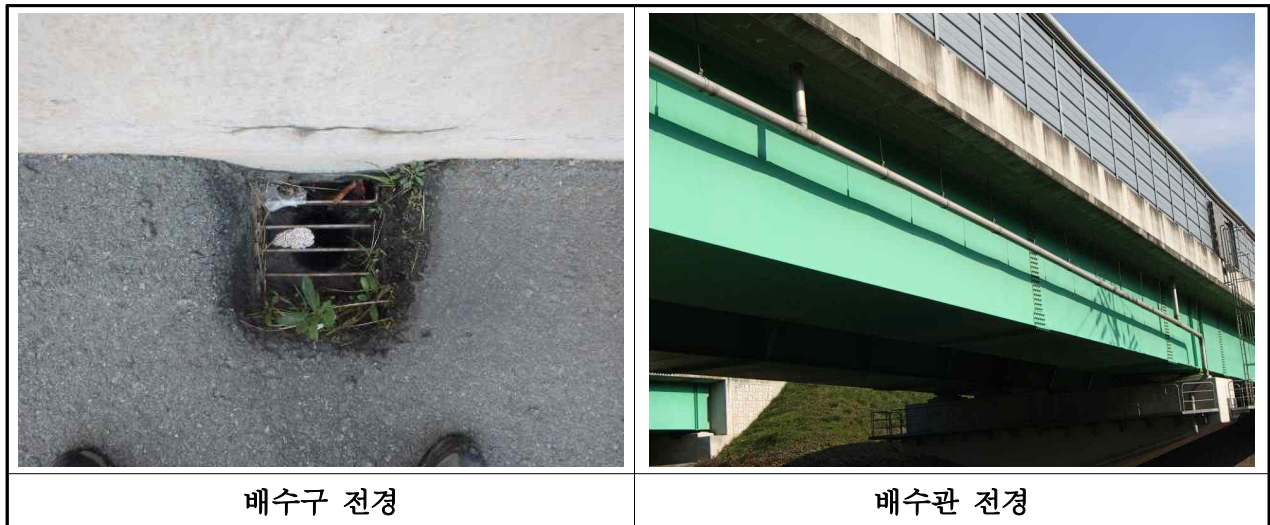
【사진 3.3.17】 배수구 및 배수관 전경(부산)

- 배수시설에 대한 외관조사 결과, 배수구 막힘 및 배수관 탈락, 배수관 설치불량 등의 손상이 발생하지 않은 양호한 상태로 조사되었다.
- 배수구 막힘은 체수를 유발하여 차량사고의 위험이 있고, 교량의 내구성 저하를 유발하므로 원활한 배수처리를 위해 배수구 이물질 제거 및 주기적인 청소가 바람직하며, 배수관은 건전성이 유지되도록 지속적인 유지관리가 필요하다.

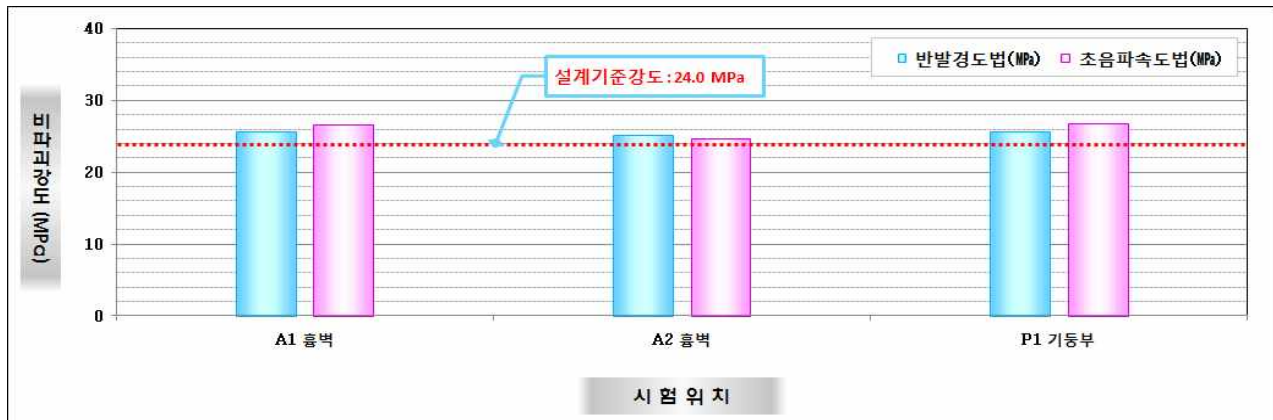
【그림 3.4.12】 하부구조(교대, 교각) 평균압축강도 추정결과(대구)

- 각 시험법에 의한 비파괴강도 검토결과, 설계기준 대비 상부구조 102~104%, 하부구조 103~112%로 반발경도법 및 초음파속도법에 의한 비파괴 추정강도는 모두 100% 이상을 상회하는 값으로 분석되었다.
- 비파괴 추정식에 의해 평가된 강도는 설계기준강도의 100%이상을 만족하면 적절한 것으로 판단함(일본 국토개발기술연구센터)에 따라 상·하부구조의 콘크리트 강도는 양호한 것으로 판단되며, 공용년수 경과에 따른 강도 저하는 없는 것으로 판단된다.

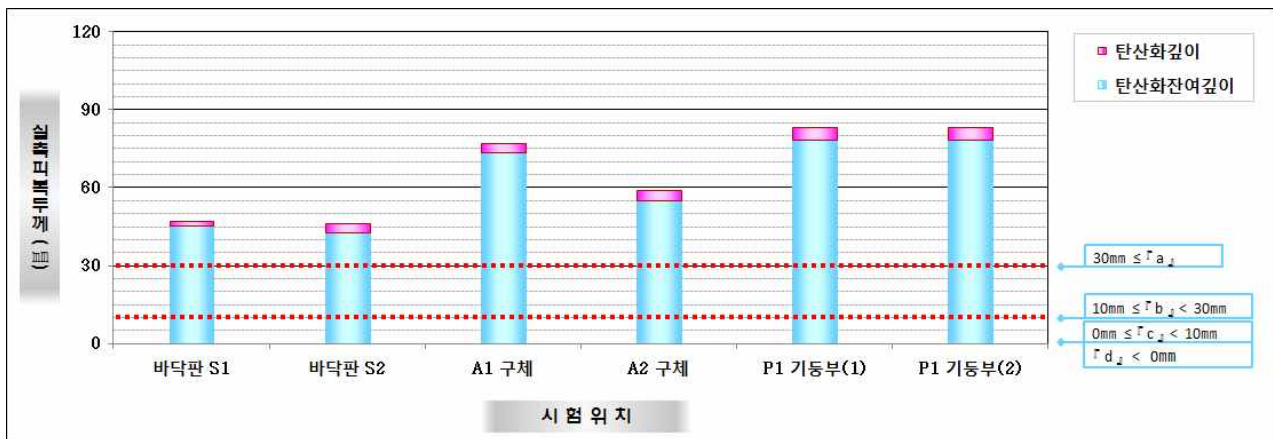
【그림 3.4.13】 탄산화 깊이 측정결과(대구)

콘크리트 부재에 대한 탄산화 깊이 측정결과, 실측 피복두께와 비교시 탄산화 잔여깊이가 30.0mm 이상으로 측정되어 『안전점검 및 정밀안전진단 세부지침(2012. 10)』의 건전성 평가 기준에 의거 “a”로 평가되었으며, 철근까지의 탄산화 도달시간은 시험개소 모두 100년 이상으로 측정되어 탄산화로 인한 내구성 저하 가능성이 없는 양호한 상태로 분석되었다.

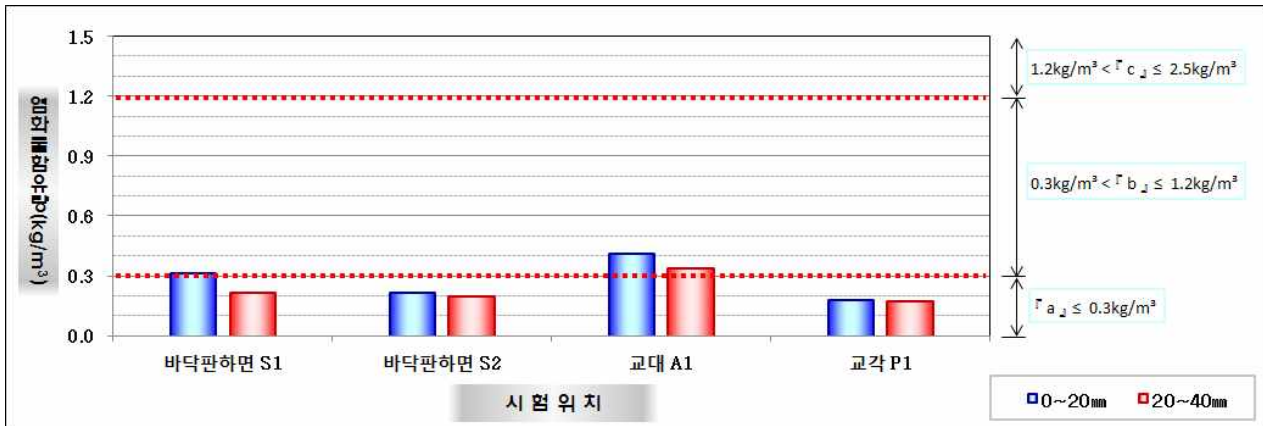
【그림 3.4.14】 염화물시험 측정결과(대구)

콘크리트 시료의 염화물함유량 평가는 “안전점검 및 정밀안전진단 세부지침(2010. 12)” 평가기준에 의거하여 수행하였으며, 깊이별 분석결과 염화물함유량이 낮아 부식발생 가능성 낮은 상태인 “a~b” 로 평가되었다.

다만, 바닥판상면, 신축이음 인접부재 등은 동절기 제설작업을 위해 살포한 염화칼슘의 영향으로 염화물함유량이 높아져 철근부식 등의 내구성 저하를 야기할 수 있으므로 향후 염화물함유량에 대한 주기적인 측정이 필요하다.

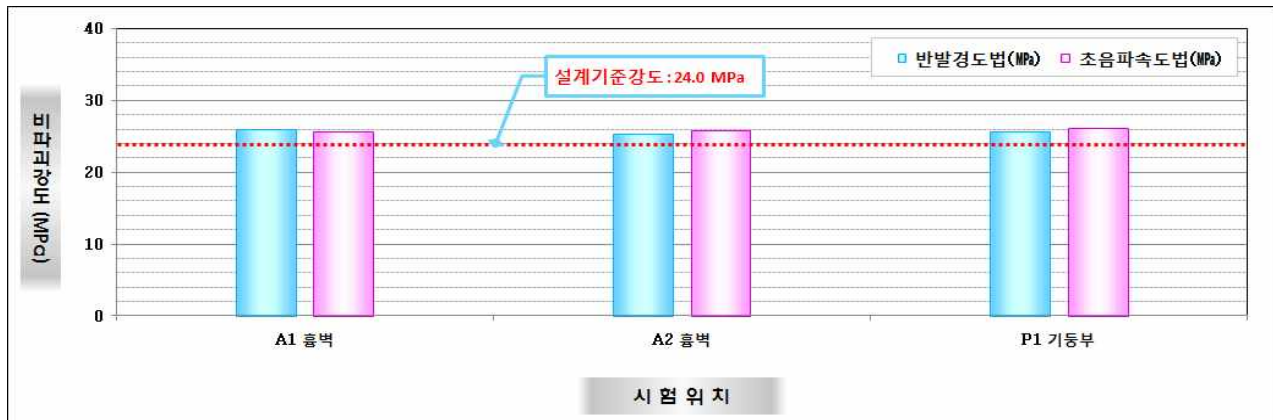
【그림 3.4.16】 하부구조(교대, 교각) 평균압축강도 추정결과(부산)

- 각 시험법에 의한 비파괴강도 검토결과, 설계기준 대비 상부구조 103~105%, 하부구조 106~110%로 반발경도법 및 초음파속도법에 의한 비파괴 추정강도는 모두 100% 이상을 상회하는 값으로 분석되었다.
- 비파괴 추정식에 의해 평가된 강도는 설계기준강도의 100%이상을 만족하면 적절한 것으로 판단함(일본 국토개발기술연구센터)에 따라 상·하부구조의 콘크리트 강도는 양호한 것으로 판단되며, 공용년수 경과에 따른 강도 저하는 없는 것으로 판단된다.

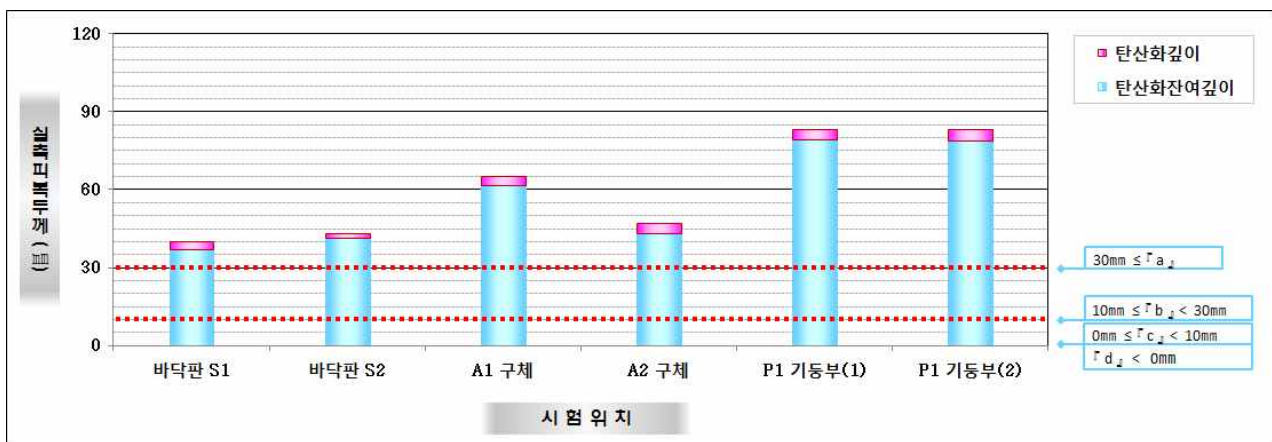
【그림 3.4.17】 탄산화 깊이 측정결과(부산)

콘크리트 부재에 대한 탄산화 깊이 측정결과, 실측 피복두께와 비교시 탄산화 잔여깊이가 30.0mm 이상으로 측정되어 『안전점검 및 정밀안전진단 세부지침(2012. 10)』의 건전성 평가 기준에 의거 “a”로 평가되었으며, 철근까지의 탄산화 도달시간은 시험개소 모두 100년 이상으로 측정되어 탄산화로 인한 내구성 저하 가능성이 없는 양호한 상태로 분석되었다.

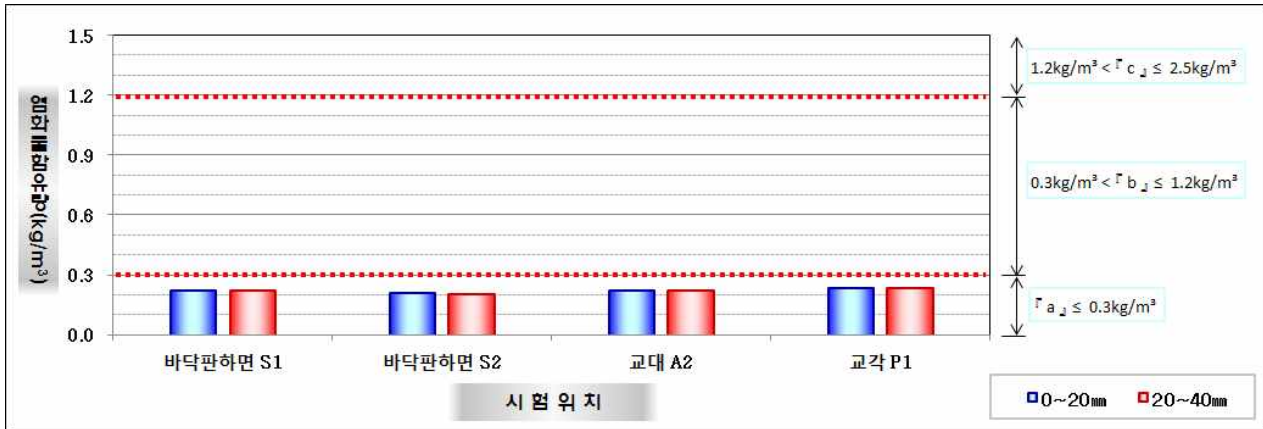
【그림 3.4.18】 열화물시험 측정결과(부산)

콘크리트 시료의 염화물함유량 평가는 “안전점검 및 정밀안전진단 세부지침(2010. 12)” 평가기준에 의거하여 수행하였으며, 깊이별 분석결과 염화물함유량이 낮아 부식발생 가능성 낮은 상태인 “a” 로 평가되었다.

다만, 바닥판상면, 신축이음 인접부재 등은 동절기 제설작업을 위해 살포한 염화칼슘의 영향으로 염화물함유량이 높아져 철근부식 등의 내구성 저하를 야기할 수 있으므로 향후 염화물함유량에 대한 주기적인 측정이 필요하다.

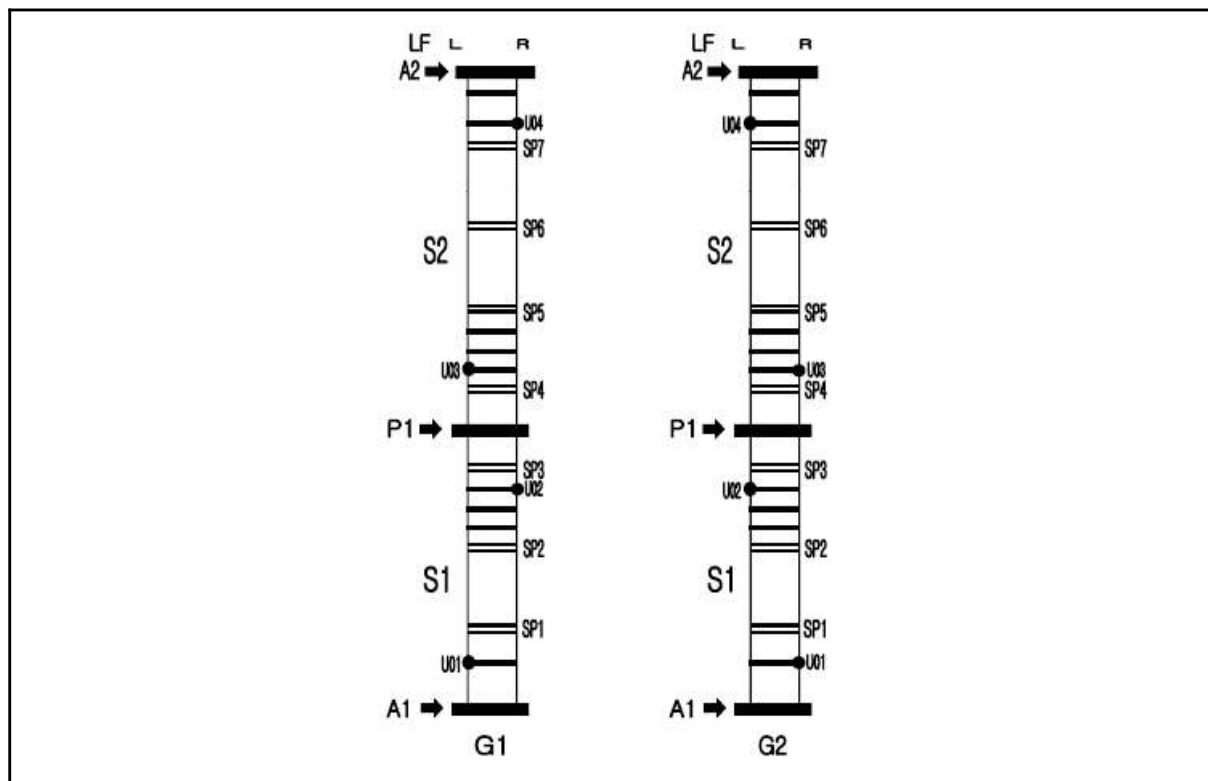
【그림 3.5.1】 강재 비파괴시험 위치도(대구)

초음파탐상시험으로 강박스 거더의 맞대기 용접부에 대해 용접상태를 검사한 결과, 전 개소에서 균열, 기공, 슬래그 및 용입부족 등의 내부결함이 없는 1등급(합격)으로 조사되었다.

다만, 정밀외관조사시 국부적으로 도장손상 및 표면 녹발생 등의 발생하였으며, 내구성 확보 차원의 보수(표면처리 후 재도장)를 수행하는 것이 바람직할 것으로 판단된다.

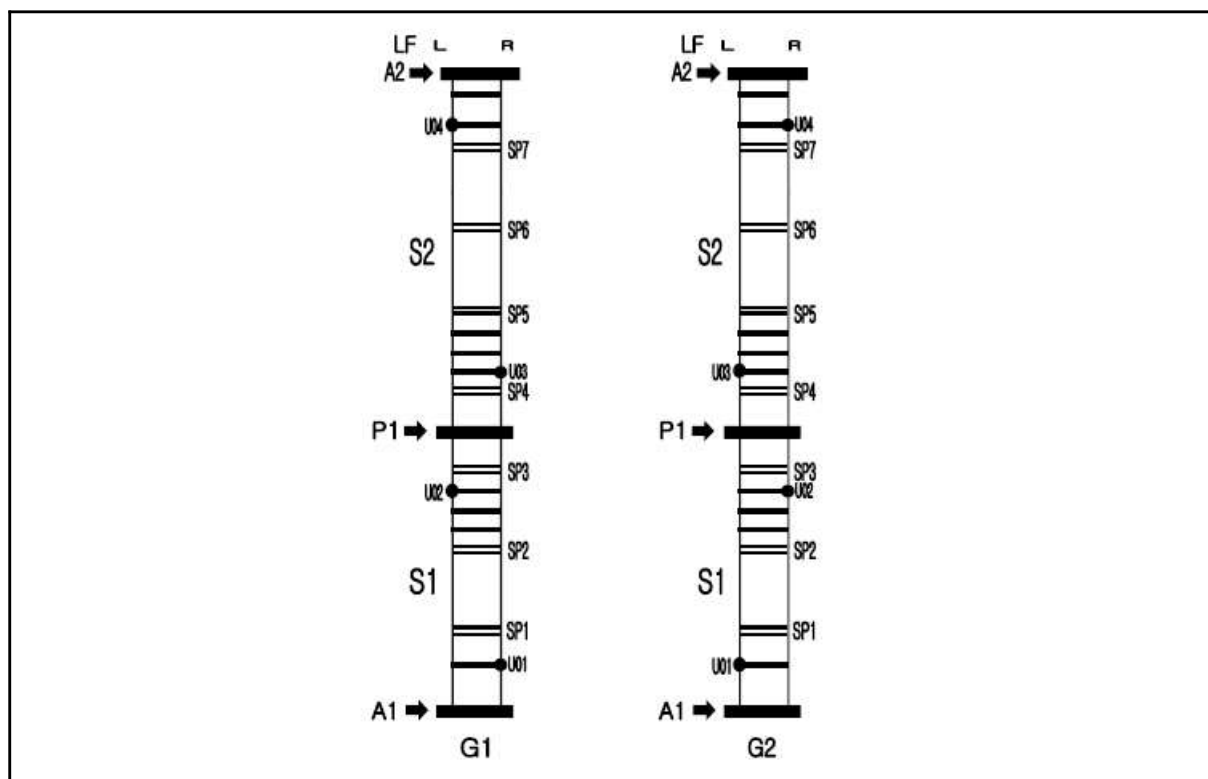
【그림 3.5.2】 강재 비파괴시험 위치도(부산)

초음파탐상시험으로 강박스 거더의 맞대기 용접부에 대해 용접상태를 검사한 결과, 전 개소에서 균열, 기공, 슬래그 및 용입부족 등의 내부결함이 없는 1등급(합격)으로 조사되었다.

다만, 정밀외관조사시 국부적으로 도장손상 및 표면 녹발생 등의 발생하였으며, 내구성 확보 차원의 보수(표면처리 후 재도장)를 수행하는 것이 바람직할 것으로 판단된다.

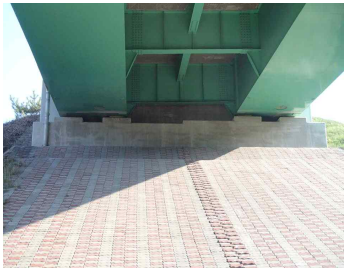
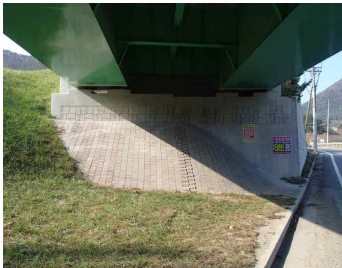
| 점검부위 | 점검항목 |
|---|---|
| 주요부위 | <div style="display: flex; justify-content: space-around; align-items: center;"> <div style="text-align: center;"> <p>&lt;교 대 A1&gt;</p> </div> <div style="text-align: center;"> <p>&lt;교 대 A2&gt;</p> </div> </div> |

- 교대 및 교각은 지속적인 유지관리로 전반적인 상태가 양호한 것으로 조사되었으나, 부산방향 교대 A1 교좌면 체수, 대구방향 교각 일부에 국부적인 박락 손상이 조사되었다.
- 점검시 체수로 인한 손상은 경미한 상태로 조사되어 주의관찰이 바람직하고, 박락은 외부 충격 등 외적요인에 의해 발생한 손상으로 장기적 손상확대 방지를 위해 단면보수 실시가 바람직하다.

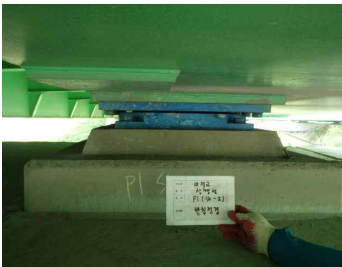
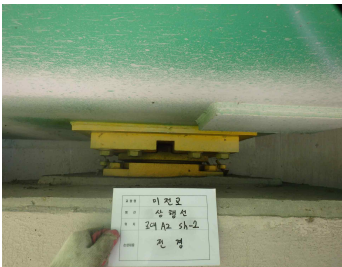
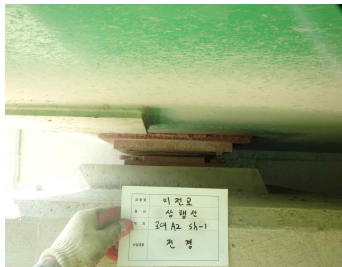
- 교량받침은 포트받침으로 설치되어 있으며, 부산방향 일부 개소에서 받침Plate 녹발생이 일부 조사되었으나, 받침 가동에 유해한 영향을 미칠만한 손상은 확인되지 않았다.
- 받침장치Plate 녹발생은 공용기간 증가에 따른 손상으로 내구성 및 건전성 확보를 위해 재도장 실시가 필요하다.
- 연단거리 측정 결과, 실측 연단거리가 계산 연단거리를 상회하고 있는 것으로 측정되어 시방규정을 만족하고 있는 것으로 검토되었다.
- 교량받침의 가동여유량을 검토한 결과, 설계기준온도에 따른 하절기 최대 신장여유량 및 동절기 최대 신축여유량을 받침장치 모두 충분히 확보하고 있는 것으로 평가되었다.

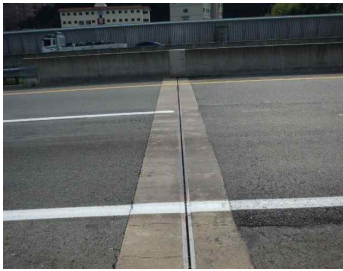
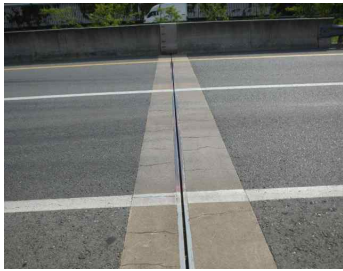
| 점 검 부 위 | | 점 검 항 목 |
|---|---|---|
| 주<br>요<br>부<br>위 | <p>&lt;신축이음장치 A1&gt;</p> <p>&lt;신축이음장치 A2&gt;</p> | |

- 신축이음장치는 A1, A2에 Rail Joint로 시공되었으며, 외관조사 결과, 전반적으로 신축거동은 원활하나, 신축이음 본체 유간부 토사퇴적, 차수판 앵커볼트 탈락/풀림, 후타재 균열(0.2mm이하) 등의 손상이 조사되었다.
- 차수판 앵커볼트 탈락/풀림이 조사되었으므로 차수판의 건전성 확보를 위해 보수가 바람직하며, 유간부 토사퇴적은 신축거동 제한으로 구조물에 영향을 미칠 수 있어 주기

- 후타재에 발생된 균열은 급속시공 및 조기차량 통행 등 제한적 시공여건에 의해 발생된 손상으로 금회 조사된 0.2mm이하 균열은 주의관찰이 바람직하다.
- 금회 신축이음 유간을 검토한 결과, 신축이음 모두 신장여유량을 확보하고 있는 것으로 확인되었다.

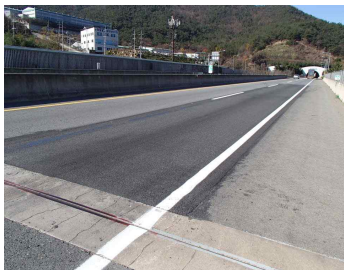
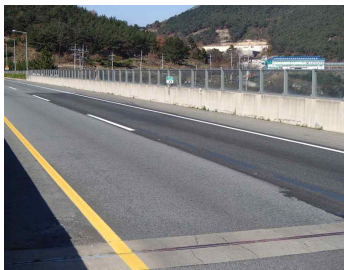
| 점 검 부 위 | | 점 검 항 목 |
|---|---|---|
| 주<br>요<br>부<br>위 | <p>&lt;교면포장-1&gt;</p> <p>&lt;교면포장-2&gt;</p> | |

- 교면은 아스팔트로 포장되어 있으며, 아스콘 소성변형, 라벨링, 접속부 이격 등의 손상이 조사되었으나, 주기적인 보수작업으로 주행성을 크게 저해할 만한 손상은 조사되지 않았고, 전반적으로 양호한 상태로 점검시 조사된 포장부 손상은 손상정도가 경미하여 손상확대여부를 주의관찰하고, 도로보수 계획에 따라 적절한 시기에 보수실시가 바람직하다.

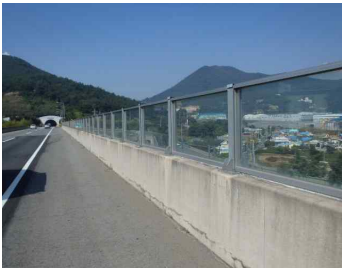
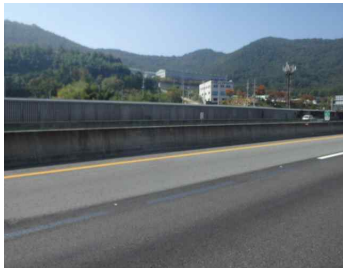
- 외관조사 결과, 0.2mm이하 수평 및 수직균열, 균열부 백태, 방호벽 단차, 실린트 열화 등이 조사되었으므로 내구성 확보를 위해 균열부 백태 손상은 주입보수, 0.2mm이하 균열은 표면보수 실시가 필요하다.
- 방호벽 단차는 공용년수를 고려할 때 손상 진행이 수렴된 것으로 판단되므로 주의관찰토록 한다.
- 방호벽 유간부 실린트 노후화로 인해 실린트 열화가 발생되었으나, 기능발휘에 문제가 없으므로 주의관찰토록 한다.
