# 제 출 문

귀사와 2015년 8월 5일자로 계약을 체결한 “2015년 하반기 시설물 안전점검 용역(2구간 정밀안전진단)”을 성실히 수행하고 삼량진IC1교(대구, 부산)의 결과를 본 보고서에 수록하여 부속자료와 함께 제출합니다.

## 삼랑진IC1교(대구) 정밀안전진단 결과표

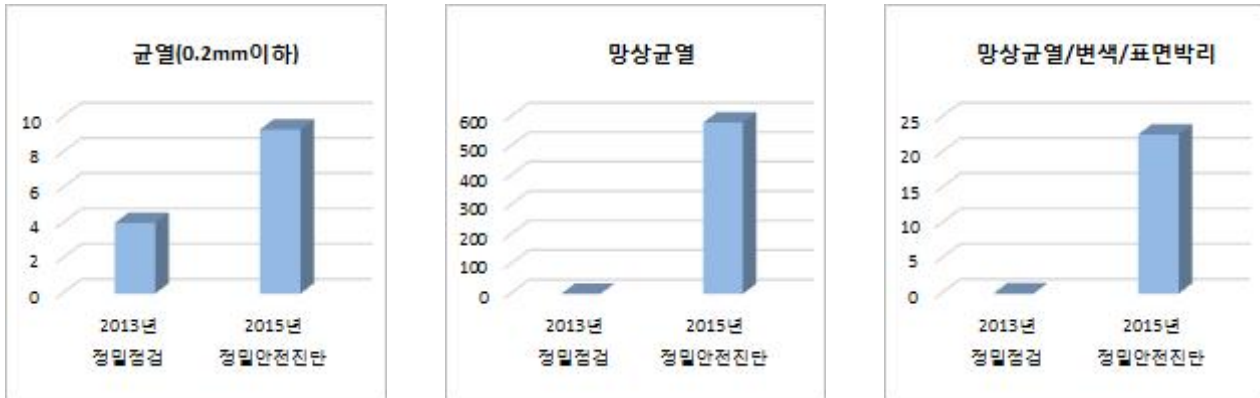
【그림 3.2.1】 바닥판 하면 기 점검 결과 비교(대구)

| 구 분 | | 2013년 정밀점검 결과 | 금회 진단결과 | 비 고 |
|---|---|---|---|---|
| 바닥판 | | •균열(0.3mm 미만), 백태 등 | •0.2mm이하 횡방향 균열, 망상균열, 망상균열/변색/표면박리 등의 손상이 다수 증가된 것으로 조사되었으며, 이는 시공초기 발생된 손상이 금회 진단시 점검장비 등을 이용한 근접 조사에 의해 추가 조사된 것으로 판단됨 | |

| 구 분 | 2013년 정밀점검 | 2015년 정밀안전진단 | 비 고 |
|---|---|---|---|
| 망상균열 | - | 580.88㎡ | |
| 망상균열/변색/표면박리 | - | 22.56㎡ | |

| 구 분 | | 주요결합 및 외관조사 결과 | 검토의견 |
|---|---|---|---|
| 바닥판 | | •균열, 균열/백태, 망상균열 | •온도 및 건조수축에 의한 비구조적 균열로 내구성 확보를 위해 균열/백태 손상은 주입보수를 실시하고, 0.2mm이하 균열 및 망상균열은 표면처리 실시가 바람직함 |

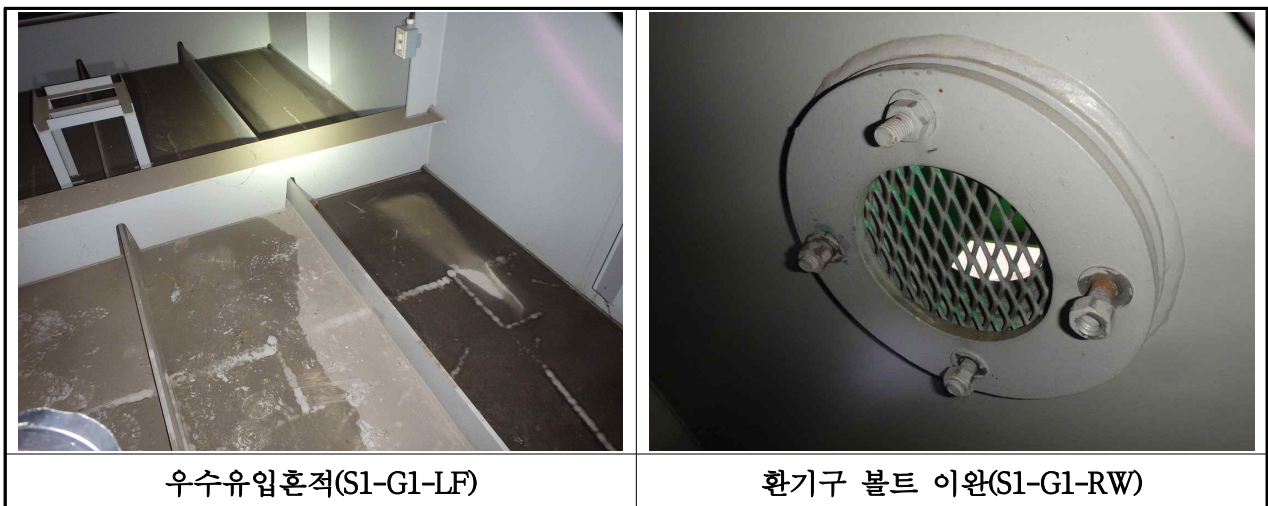
| 구 분 | | 주요결합 및 외관조사 결과 | 검토의견 |
|---|---|---|---|
| 거더 | 내부 | •우수유입흔적 | •점검시 박스내로 유입된 우수에 의해 도장손상은 조사되지 않았으나, 지속적인 우수유입시 도장 열화 촉진 가능성이 있어 신축이음부 교체 시공이 바람직하며, 향후 주기적인 주의관찰이 필요함 |
| | | •환기구 볼트 이완 등의 손상이 조사됨 | •원활한 유지관리를 위해 재 체결이 바람직함 |

우수유입흔적(S1-G1-LF)

환기구 볼트 이완(S1-G1-RW)

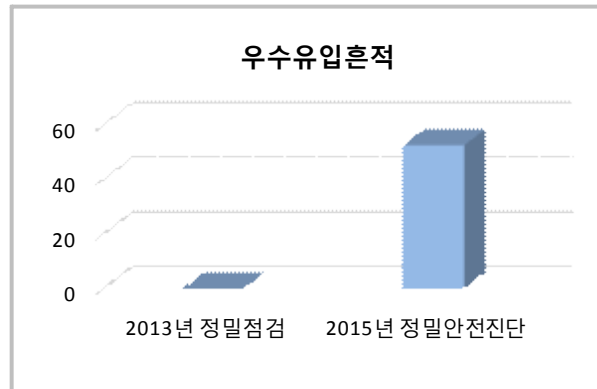
【그림 3.2.2】 강박스 거더 내부 기 점검 결과 비교(대구)

| 구 분 | | 2013년 정밀점검 결과 | 금회 진단결과 | 비 고 |
|---|---|---|---|---|
| 거더 | 내부 | •상태양호 | •전반적으로 양호한 상태이며, 신축이음부 누수에 의해 우수유입흔적이 추가로 조사됨 | |

| 구 분 | 2013년 정밀점검 | 2015년 정밀안전진단 | 비 고 |
|---|---|---|---|
| 우수유입흔적 | - | 52.50㎡ | |

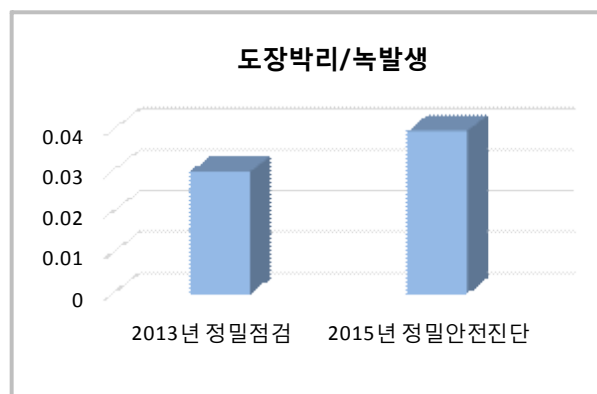
| 구 분 | 2013년 정밀점검 | 2015년 정밀안전진단 | 비 고 |
|---|---|---|---|
| 도장박리/녹발생 | 0.03㎡ | 0.04㎡ | |

【그림 3.2.3】 강박스 거더 외부 기 점검 결과 비교(대구)

- 도장 손상은 장기적으로 녹발생을 유발하여 단면감소 등의 위대한 영향을 미칠 수 있으므로 녹발생 손상부에 대해 녹제거 후 재도장 실시가 바람직하며, 도장박리는 이물질 제거 후 도장 실시가 바람직하다.

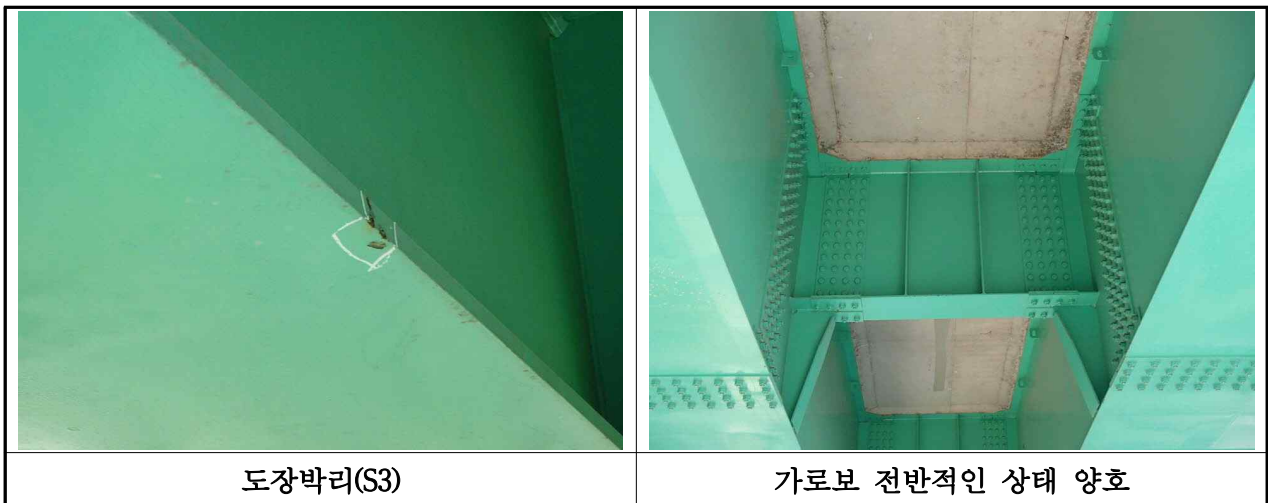
- 가로보 및 세로보에 대해서는 강박스 거더 외부와 동일한 방법으로 외관조사를 실시하였으며, 외관조사 결과 전반적으로 양호하나 일부 개소에 시공적 요인과 환경적 요인 등 복합적 원인에 의해 도장박리, 도장박리/녹발생 손상이 조사되었다.

도장박리(S3)

가로보 전반적인 상태 양호

【사진 3.2.6】 가로보 및 세로보 손상현황(대구)

- 도장 손상은 장기적으로 녹발생을 유발하여 단면감소 등의 위대한 영향을 미칠 수 있으므로 녹발생 손상부에 대해 녹제거 후 재도장 실시가 바람직하며, 도장박리는 이물질 제거 후 도장실시가 바람직하다.

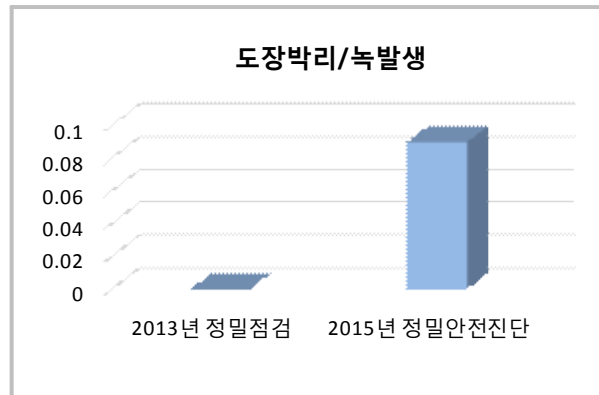
- 가로보 및 세로보에 대하여 기 점검 결과를 토대로 주요 손상의 진전여부를 검토한 결과, 공용기간 증가에 의해 도장박리/녹발생 등의 손상이 증가된 것으로 조사되었다.

【그림 3.2.4】 가로보 및 세로보 기 점검결과 비교(대구)

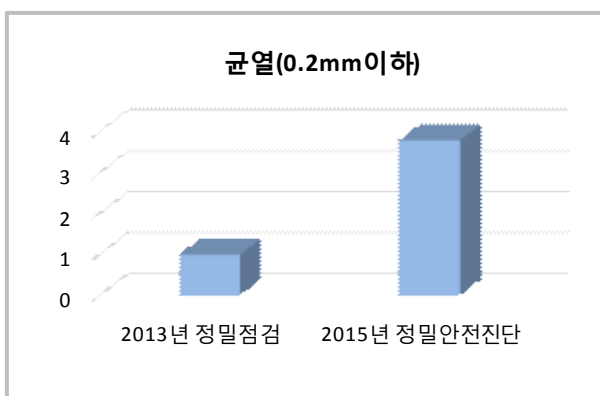
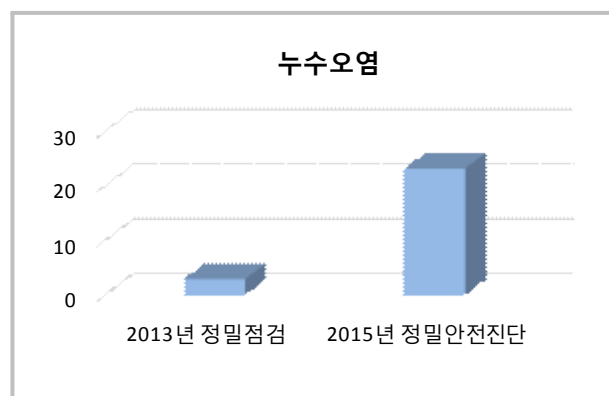
- 교대에 대하여 기 점검 결과를 토대로 주요 손상의 진전여부를 검토한 결과, 시공초기 발생된 것으로 판단되는 0.2mm이하 미세균열과 신축이음부 누수에 의해 교대 전면부 누수오염이 증가된 것으로 조사되었다.

【그림 3.2.5】 교대 기 점검 결과 비교(대구)

- 조사된 균열은 비구조적 균열로 구조물의 내구성 확보를 위해 0.3mm이상 균열은 주입보수를 실시하고, 0.2mm이하 균열은 표면처리 실시가 바람직하며, 체수/누수오염은 상부

신축이음부를 통한 누수에 의해 발생한 손상으로 하부구조 열화방지를 위해 신축이음 교체가 필요하다.

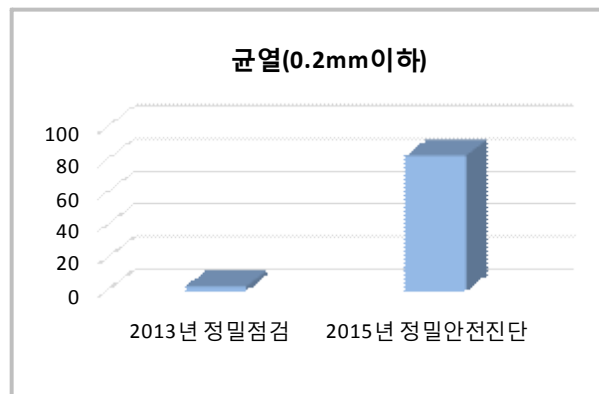
- 교각에 대하여 기 점검 결과를 토대로 주요 손상의 진전여부를 검토한 결과, 시공초기 발생된 것으로 판단되는 0.2mm이하 미세균열이 추가로 조사되었다.

【그림 3.2.6】 교각 기 점검 결과 비교(대구)

- 조사된 균열은 비구조적 균열로 구조물의 내구성 확보를 위해 0.3mm이상 균열은 주입보수를 실시하고, 0.2mm이하 균열은 표면처리 실시가 바람직하다.

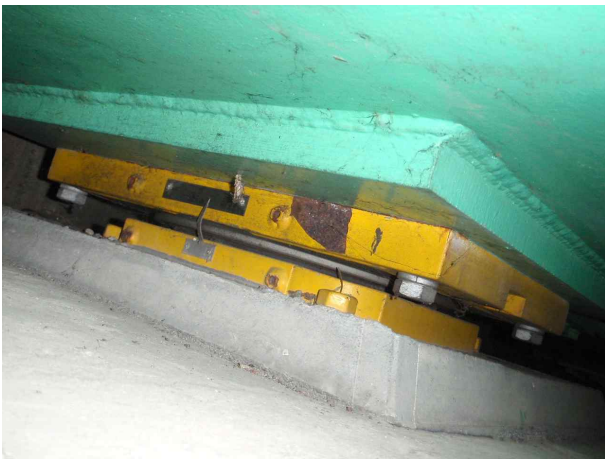
| 받침 Plate 녹발생(A2-Sh2) | 받침장치 볼트 녹발생(P2-Sh2) |

- 받침장치Plate 녹발생, 볼트 녹발생은 공용기간 증가에 따른 손상으로 내구성 및 건전성 확보를 위해 재도장 실시가 필요하며, 받침 몰탈 및 받침 콘크리트 균열은 온도 및 건조수축에 의한 0.2mm이하 균열로 표면처리가 바람직하다.
- 받침콘크리트 재료분리는 시공미흡에 의한 손상으로 공용증가에 따른 손상확대가 우려되므로 단면보수가 필요하다.

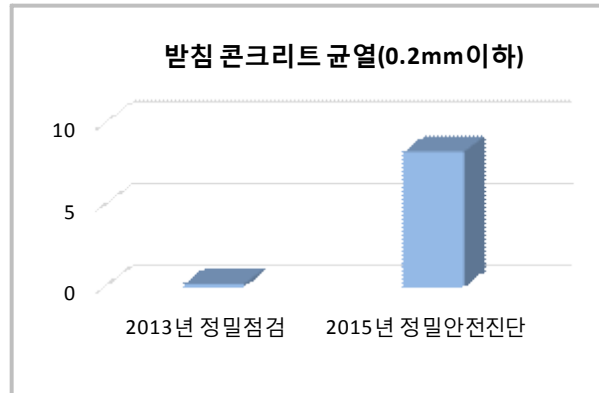
- 교량받침부에 대하여 기 점검 결과를 토대로 주요 손상의 진전여부를 검토한 결과, 시공초기 발생된 것으로 판단되는 0.2mm이하 받침콘크리트 균열이 추가로 조사되었다.

【그림 3.2.9】 교량받침 기 점검 결과 비교(대구)

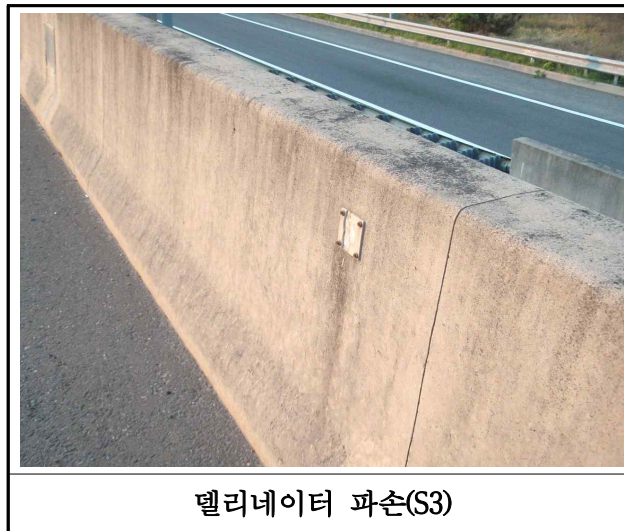
【사진 3.2.22】 기타 시설 손상현황(대구)

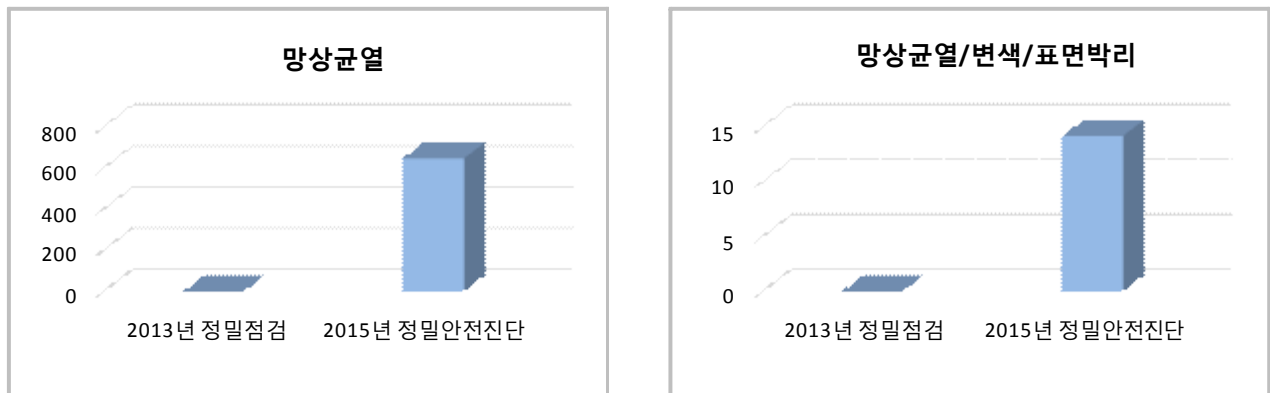
- 바닥판하면에 대하여 기 점검 결과를 토대로 주요 손상의 진전여부를 검토한 결과, 망상균열, 망상균열/변색/표면박리 등의 손상이 추가로 조사되었으며, 이는 시공초기 발생된 손상이 금회 진단시 점검장비 등을 이용한 근접조사에 의해 추가 조사된 것으로 판단된다.

【그림 3.3.1】 바닥판 하면 기 점검 결과 비교

- 바닥판하면에 발생된 균열/백태, 망상균열은 구조물의 내구성 확보를 위해 균열/백태 손상에 대해 주입보수, 망상균열 손상에 대해 표면처리 보수가 바람직하다.
- 망상균열/변색/표면박리 손상은 여러 재료적 시공적 원인에 의해 표면부 수산화칼슘층 형성에 따른 손상으로 표면박리가 발생된 손상구간에 대해 표면처리가 필요하며, 변색발생 구간은 향후, 점검시 주의관찰이 필요하다.

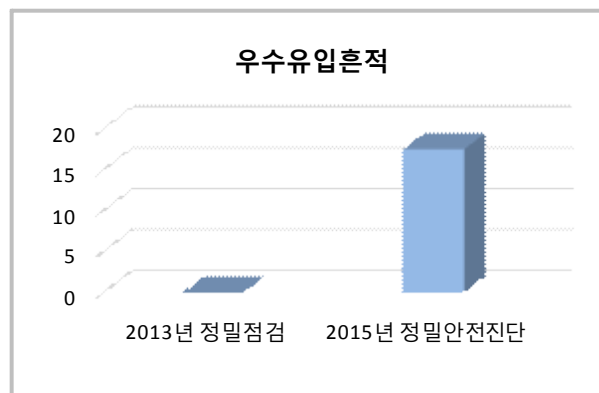
- 거더내부에 대하여 기 점검 결과를 토대로 주요 손상의 진전여부를 검토한 결과, 신축이음부 누수에 의해 우수유입흔적이 추가로 조사되었다.

【그림 3.3.2】 강박스 거더 내부 기 점검 결과 비교(부산)

- 점검시 박스내로 유입된 우수에 의해 도장손상은 조사되지 않았으나 지속적인 우수유입시 도장 열화 촉진 가능성이 있어 신축이음부 교체 시공이 바람직하며, 주기적인 주의관찰이 필요하다.

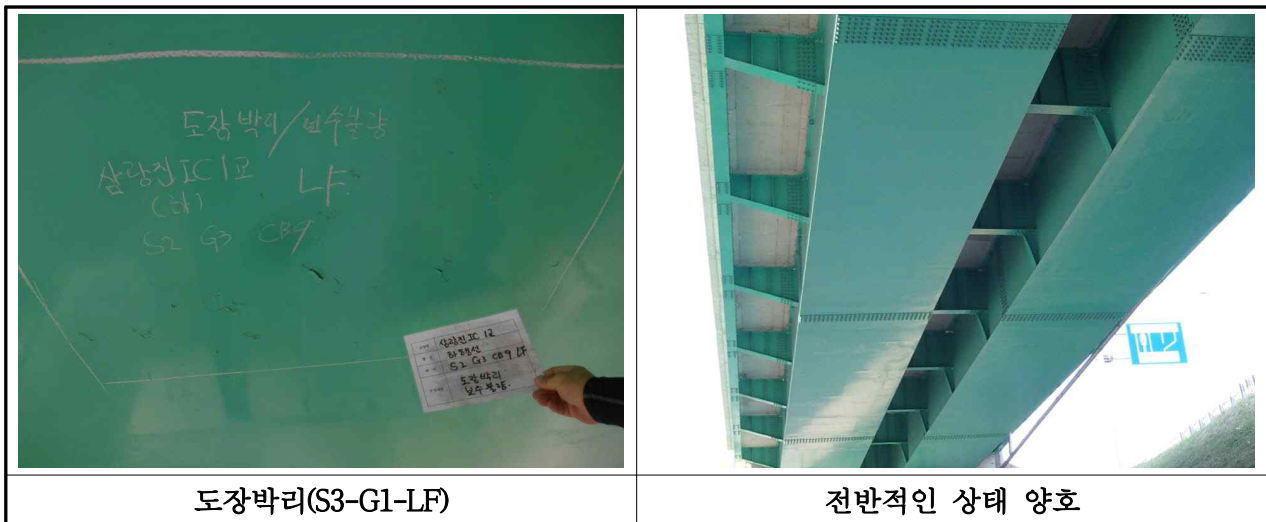
- 강박스 거더 외부에 대한 외관조사 결과, 도장 보수시 먼지 등 이물질에 대한 전처리 미흡에 의해 보수부에 도장박리 손상이 조사되었다.

도장박리(S3-G1-LF)

전반적인 상태 양호

【사진 3.3.5】 강박스 거더 외부 손상현황(부산)

- 도장 손상은 장기적으로 녹발생을 유발하여 단면감소 등의 위대한 영향을 미칠 수 있으므로 도장박리 손상에 대해 이물질 제거 후 도장 실시가 바람직하다.

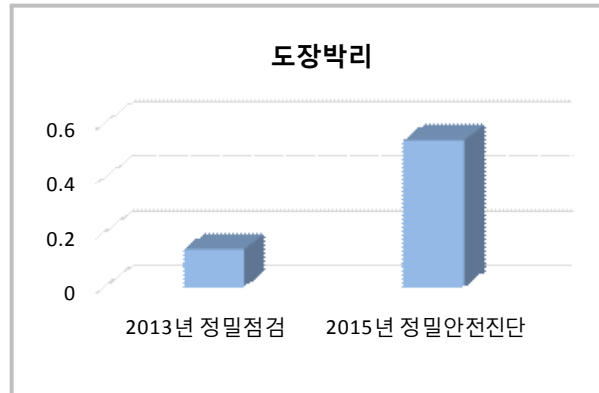
- 거더외부에 대하여 기 점검 결과를 토대로 주요 손상의 진전여부를 검토한 결과, 공용기간 증가에 의해 도장박리 손상이 다소 증가된 것으로 조사되었다.

【그림 3.3.3】 강박스 거더 외부 기 점검 결과 비교(부산)

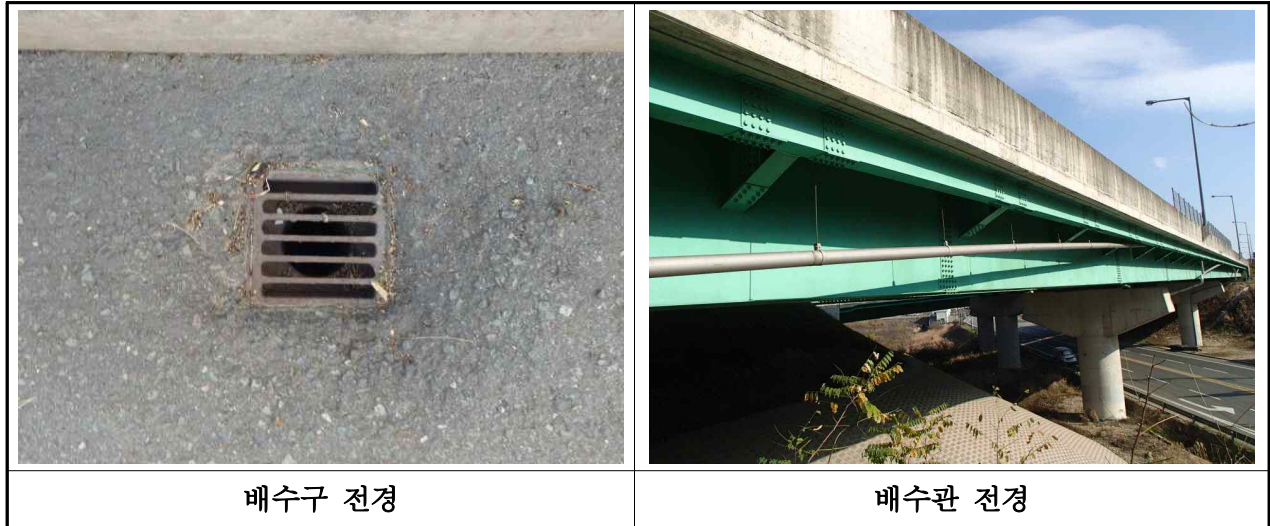
【사진 3.3.18】 배수구 및 배수관 전경(부산)

- 삼랑진IC1교(부산)는 도로횡단 교량으로 직선구간에 위치하여 좌측 캔틸레버에 배수구가 위치하고 있으며, 총 8개소가 설치되어 있다. 배수관의 설치형태는 하부에 도로가 위치하여 전 구간이 육교용으로 설치되어 있다.

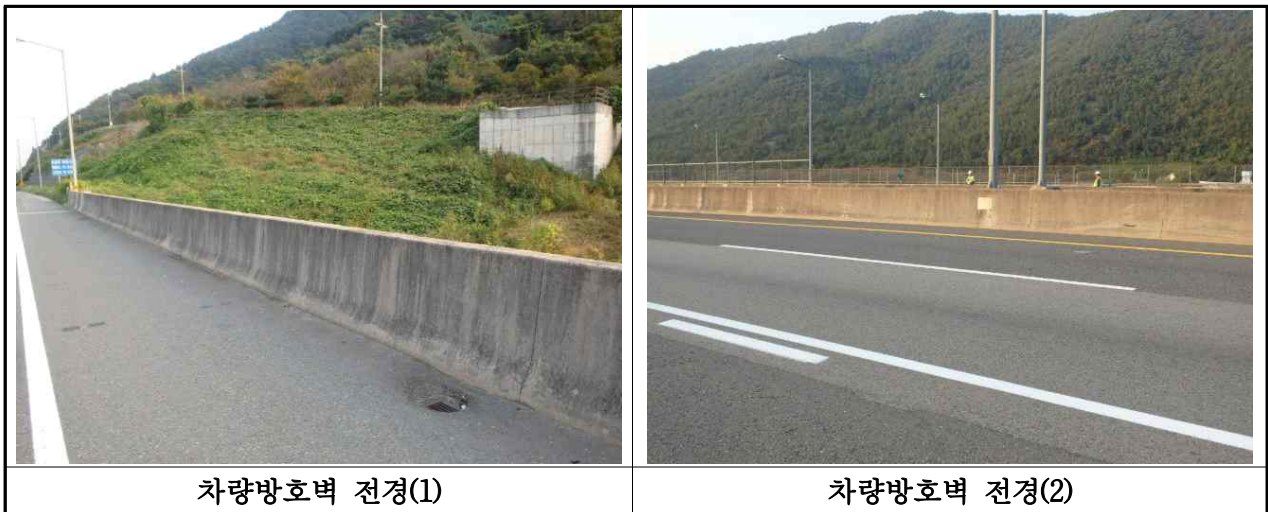
【사진 3.3.20】 방호벽 전경(부산)

- 방호벽에 대한 외관조사 결과, 일부구간에 수평 및 수직균열 등이 발생한 것으로 조사되었다.
- 방호벽의 발생균열은 대부분 온도 및 건조수축에 의한 수직균열과 타설시 차량 진동에 의한 표면부 수평 트임 균열로 교량의 안전성에 미치는 영향은 없는 상태로 조사되었다.

- 방호벽은 사고시 차량의 낙하 방지 및 차량 교행에 따른 안전 확보를 위해 설치된 시설물로 기능 및 내구성 확보를 위해 0.3mm이상 균열은 주입보수, 0.2mm이하 균열은 표면처리 실시가 바람직하다.

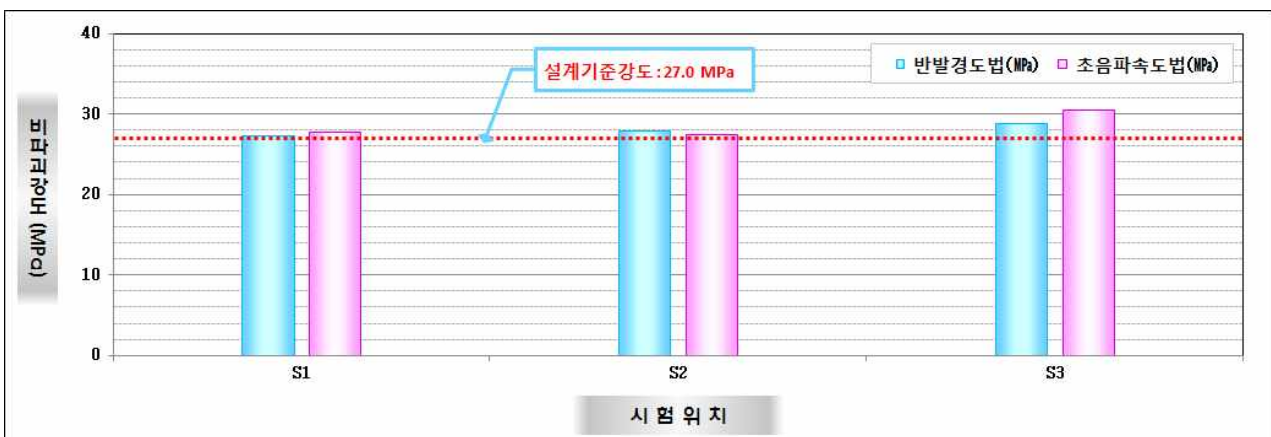
【그림 3.4.11】 상부구조(바닥판하면) 평균압축강도 추정결과(대구)

- 각 시험법에 의한 비파괴강도 검토결과, 설계기준 대비 상부구조 101~113%, 하부구조 103~113%로 반발경도법 및 초음파속도법에 의한 비파괴 추정강도는 모두 100% 이상을 상회하는 값으로 분석되었다.
- 비파괴 추정식에 의해 평가된 강도는 설계기준강도의 100%이상을 만족하면 적절한 것으로 판단함(일본 국토개발기술연구센터)에 따라 상·하부구조의 콘크리트 강도는 양호한 것으로 판단되며, 공용년수 경과에 따른 강도 저하는 없는 것으로 판단된다.

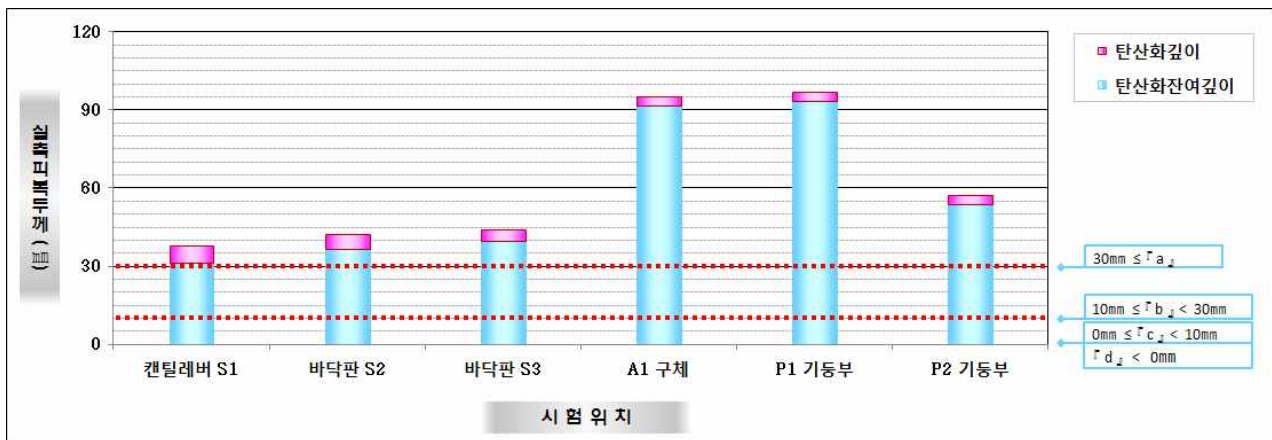
【그림 3.4.13】 탄산화 깊이 측정결과(대구)

콘크리트 부재에 대한 탄산화 깊이 측정결과, 실측 피복두께와 비교시 탄산화 잔여깊이가 30.0mm 이상으로 측정되어 『안전점검 및 정밀안전진단 세부지침(2012. 10)』의 건전성 평가 기준에 의거 “a” 로 평가되었으며, 철근까지의 탄산화 도달시간은 시험개소 모두 100년 이상으로 측정되어 탄산화로 인한 내구성 저하 가능성이 없는 양호한 상태로 분석되었다.

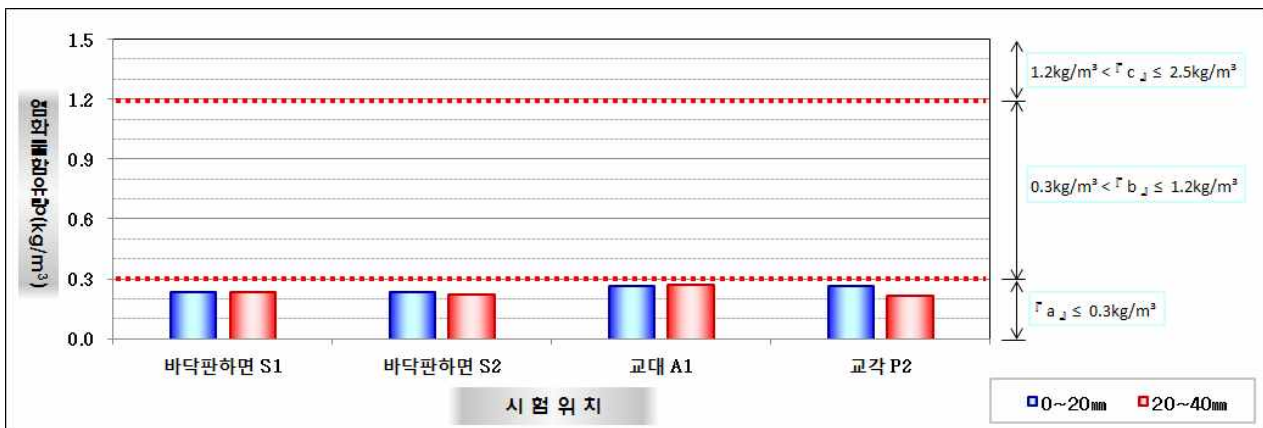
【그림 3.4.14】 염화물시험 측정결과(대구)

콘크리트 시료의 염화물함유량 평가는 “안전점검 및 정밀안전진단 세부지침(2010. 12)” 평가기준에 의거하여 수행하였으며, 깊이별 분석결과 염화물함유량이 낮아 부식발생 가능성 낮은 상태인 “a” 로 평가되었다.

다만, 바닥판상면, 신축이음 인접부재 등은 동절기 제설작업을 위해 살포한 염화칼슘의 영향으로 염화물함유량이 높아져 철근부식 등의 내구성 저하를 야기할 수 있으므로 향후 염화물함유량에 대한 주기적인 측정이 필요하다.

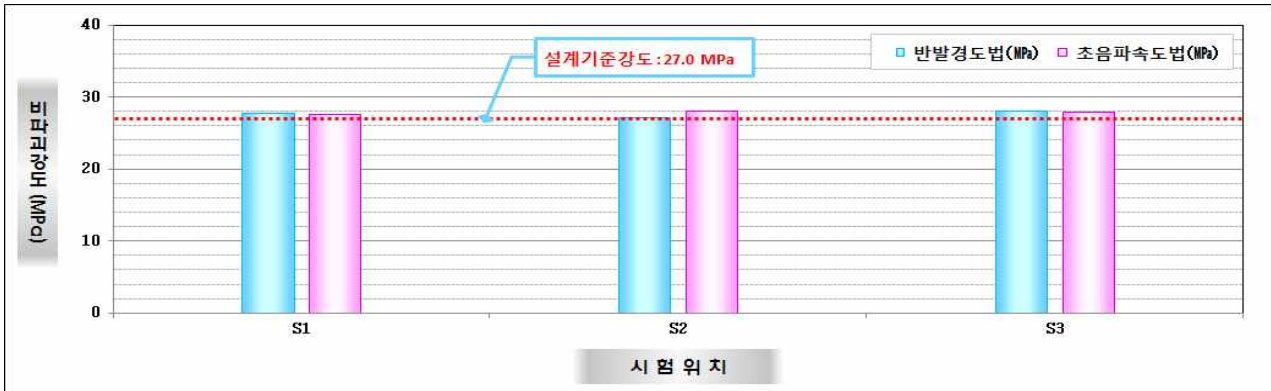
【그림 3.4.15】 상부구조(바닥판하면) 평균압축강도 추정결과(부산)

- 각 시험법에 의한 비파괴강도 검토결과, 설계기준 대비 상부구조 101~104%, 하부구조 104~112%로 반발경도법 및 초음파속도법에 의한 비파괴 추정강도는 모두 100% 이상을 상회하는 값으로 분석되었다.
- 비파괴 추정식에 의해 평가된 강도는 설계기준강도의 100%이상을 만족하면 적절한 것으로 판단함(일본 국토개발기술연구센터)에 따라 상·하부구조의 콘크리트 강도는 양호한 것으로 판단되며, 공용년수 경과에 따른 강도 저하는 없는 것으로 판단된다.

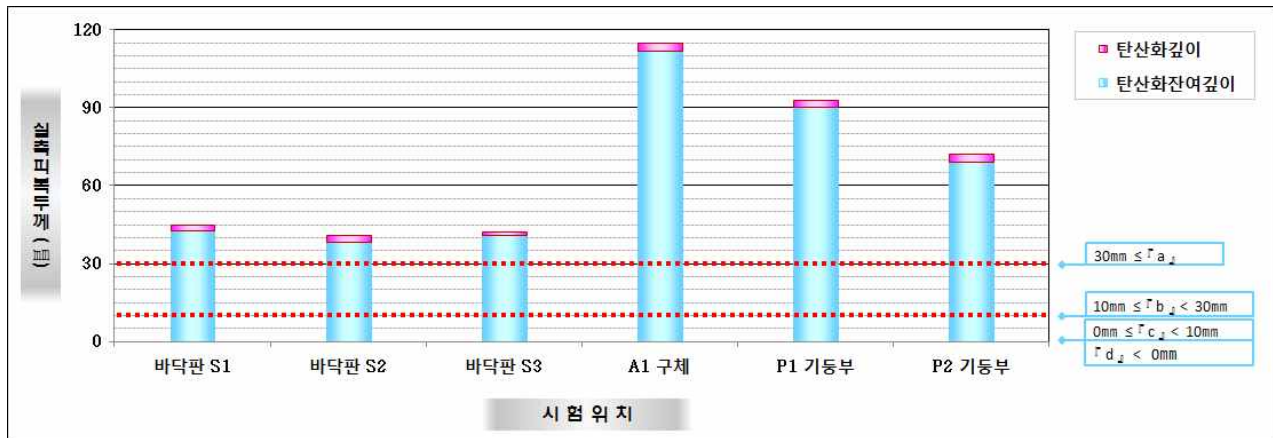
【그림 3.4.17】 탄산화 깊이 측정결과(부산)

콘크리트 부재에 대한 탄산화 깊이 측정결과, 실측 피복두께와 비교시 탄산화 잔여깊이가 30.0mm 이상으로 측정되어 『안전점검 및 정밀안전진단 세부지침(2012. 10)』의 건전성 평가 기준에 의거 “a”로 평가되었으며, 철근까지의 탄산화 도달시간은 시험개소 모두 100년 이상으로 측정되어 탄산화로 인한 내구성 저하 가능성이 없는 양호한 상태로 분석되었다.

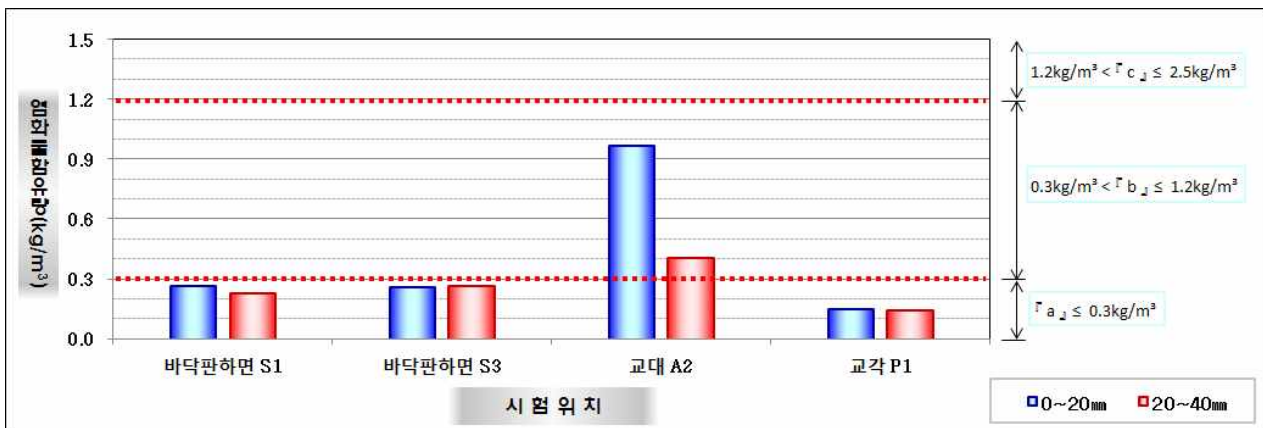
【그림 3.4.18】 염화물시험 측정결과(부산)

콘크리트 시료의 염화물함유량 평가는 “안전점검 및 정밀안전진단 세부지침(2010. 12)” 평가기준에 의거하여 수행하였으며, 깊이별 분석결과 염화물함유량이 낮아 부식발생 가능성 낮은 상태인 “a~b” 로 평가되었다.

다만, 바닥판상면, 신축이음 인접부재 등은 동절기 제설작업을 위해 살포한 염화칼슘의 영향으로 염화물함유량이 높아져 철근부식 등의 내구성 저하를 야기할 수 있으므로 향후 염화물함유량에 대한 주기적인 측정이 필요하다.

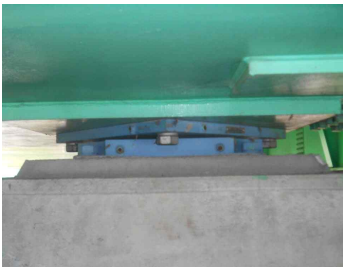
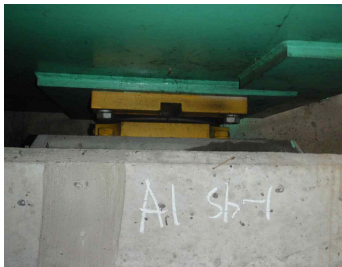
균열, 받침 콘크리트 균열 및 재료분리 등의 손상이 조사되었으나, 받침 가동에 유해한 영향을 미칠만한 손상은 확인되지 않았다.

- 받침Plate 및 볼트의 녹발생은 내구성 및 건전성 확보를 위해 재도장 실시가 필요하다.
- 받침물탈 및 받침 콘크리트 0.2mm이하 균열은 표면처리가 바람직하며, 받침콘크리트 재료분리는 시공미흡에 의한 손상으로 내구성 확보를 위해 단면보수가 필요하다.
- 연단거리 측정 결과, 실측 연단거리가 계산 연단거리를 상회하고 있는 것으로 측정되어 시방규정을 만족하고 있는 것으로 검토되었다.
- 교량받침의 가동여유량을 검토한 결과, 설계기준온도에 따른 하절기 최대 신장여유량 및 동절기 최대 신축여유량을 받침장치 모두 충분히 확보하고 있는 것으로 평가되었다.

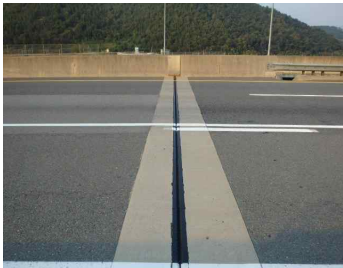
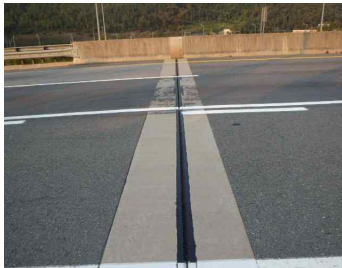
- 신축이음장치는 A1, A2에 Monocell Joint로 시공되었으며, 외관조사 결과, 신축이음장치 누수(A1, A2), 신축이음 본체/후타재 이격, 신축이음 본체 유간부 토사퇴적, 차수판 앵커볼트 탈락, 후타재 균열(0.3mm이상) 등의 손상이 조사되었다.
- 대구 및 부산방향 교대 A1, A2 신축이음부 누수는 흡음재 설치로 인해 정확한 누수 위치를 확인할 수 없으나, 10년 동안 장기 공용된 점을 고려하여 신축이음장치 교체로 구조물의 건전성을 확보하는 것이 바람직한 것으로 판단된다.
- 금회 신축이음 유간을 검토한 결과, 대구방향 교대(A2)의 신축이음은 신축여유량이 다소 부족한 것으로 검토되었다.

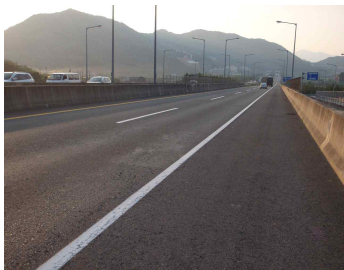
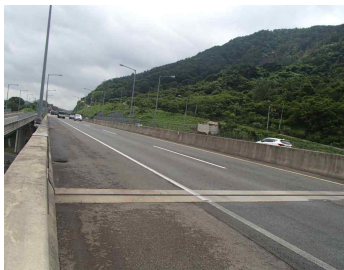
- 교면은 아스팔트로 포장되어 있으며, 아스콘 균열 및 패임, 라벨링, 접속부 이격 등의 손상이 조사되었으나, 주기적인 보수작업으로 주행성을 크게 저해할 만한 손상은 조사되지 않았다. 다만, 대구방향 아스콘 패임 손상은 손상정도가 경미하나 차량하중 작용으로 손상확대가 우려되고 포장층내 우수 침투로 구조물의 내구성 저하를 유발할 수 있어 보수 실시가 바람직하며, 기타 손상은 손상확대 여부를 관찰하고 포장 보수 계획 수립 후 적절한 시기에 보수 실시가 바람직하다.
