# 제 출 문

귀사와 2015년 8월 5일자로 계약을 체결한 “2015년 하반기 시설물 안전점검 용역(2구간 정밀안전진단)”을 성실히 수행하고 낙동대교(대구, 부산)의 결과를 본 보고서에 수록하여 부속자료와 함께 제출합니다.

# 낙동대교(대구) 정밀안전진단 결과표

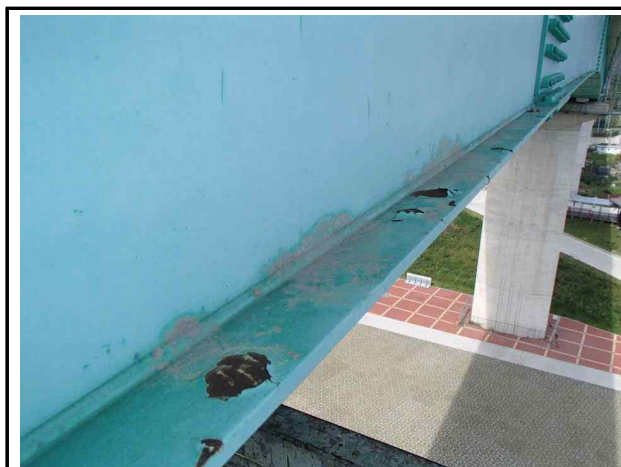
도장박리/녹발생(S10-G2-LF)

| 구 분 | | 주요결함 및 외관조사 결과 | 검토의견 |
|---|---|---|---|
| | 외부 | •도장박리/들뜸, 도장긁힘, 도장 파손, 도장박리/녹발생 등 | •도장박리/녹발생, 도장긁힘, 도장파손 등의 손상에 대해 내구성 확보를 위해 녹제거 후 재도장 실시가 바람직하며, 도장박리/들뜸은 먼지 등 전처리 미흡에 의한 손상으로 이물질 제거 후 재도장 실시가 바람직함 |

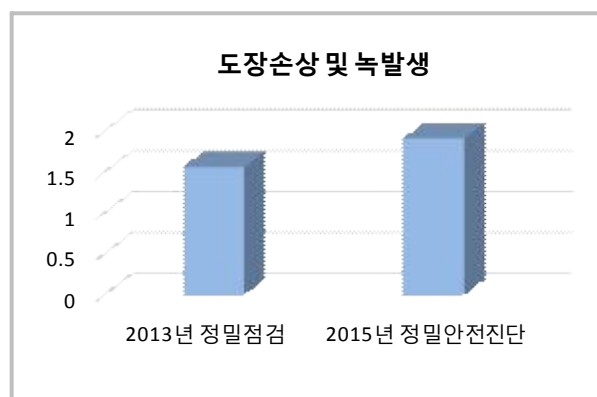
【그림 3.2.4】 가로보 및 세로보 기 점검결과 비교(대구)

| 구 분 | 2013년 정밀점검 | 2015년 정밀안전진단 | 비 고 |
|---|---|---|---|
| 도장손상 및 녹발생 | 1.57㎡ | 1.92㎡ | |

- 도장부 녹발생은 장기적으로 단면감소 등의 위대한 영향을 미칠 수 있으므로 도장박리/녹발생, 도장균형 손상에 대해 내구성 확보를 위해 녹제거 후 재도장 실시가 바람직하며, 도장박리는 먼지 등 전처리 미흡에 의한 손상으로 이물질 제거 후 재도장 실시가 바람직하다.

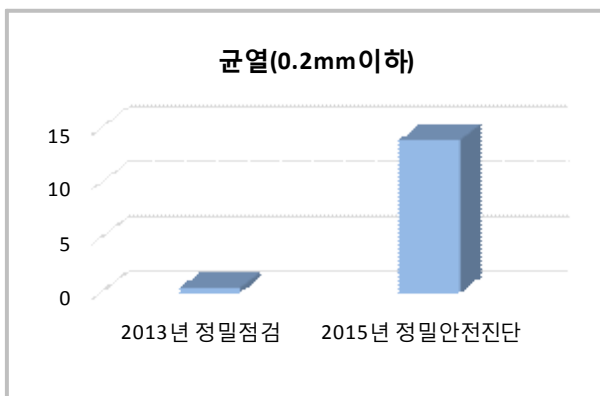
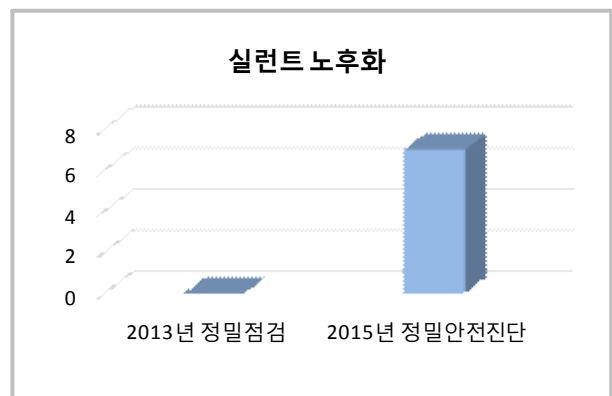
【그림 3.2.5】 교대 기 점검 결과 비교(대구)

- 교대에 대하여 기 점검 결과를 토대로 주요 손상의 진전여부를 검토한 결과, 기 점검 시 조사된 균열에 대해 일부 보수가 이루어졌으나 시공초기 발생된 것으로 판단되는 0.2mm이하 미세균열과 공용기간 증가에 의한 실런트 노후화 손상 등이 추가로 조사되었다.

| 구 분 | 2013년 정밀점검 | 2015년 정밀안전진단 | 비 고 |
|---|---|---|---|
| 균열(0.2mm이하) | 0.5m | 14.0m | |
| 실런트 노후화 | - | 7.0m | |

- 발생 균열은 비구조적 균열로 내구성 확보를 위해 표면처리가 바람직하며, A2 교좌면 폐콘크리트 및 토사퇴적은 원활한 유지관리를 위해 제거 및 청소가 필요하다.
- 교대 A1측 점검계단 이격/침하는 경미한 손상으로 주의관찰이 필요하며, 점검로 및 점검계단 미설치 구간은 점검자의 안전 및 원활한 유지관리를 위해 교대 전면부 지면까지 점검계단 확대 및 점검로 설치가 바람직하다.
- 교대 A2 점검계단 하부 토사유실은 점검계단 하부의 공동발생으로 점검계단 손상 가능성이 있어 공동부 토사채움 실시가 바람직하며, 교대 A2는 교대 높이가 높고 점검자 및 장비 진입이 어려워 하부 구조물의 원활한 유지관리를 위해 장기적으로 점검시설 설치가 바람직하다.
- 날개벽 및 옹벽 접속부 실런트는 신축 거동을 위한 유간부의 이물질 퇴적 방지를 위해 설치하는 것으로 노후화로 인해 실런트 이격이 발생되었으나 기능발휘에 문제가 없으므로 주의관찰을 실시하고 향후 손상 확대시 보수가 바람직하다.

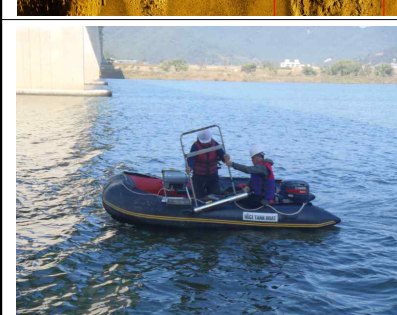
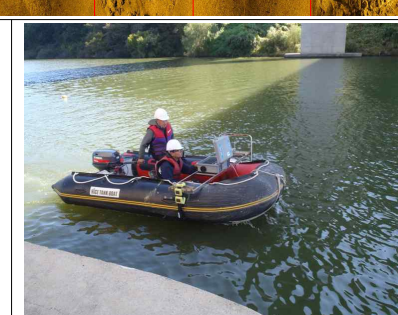
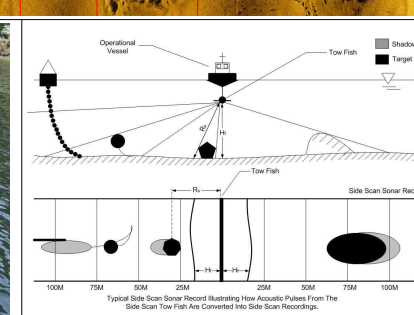
【사진 3.2.13】 사이드스캔조사 측정결과(대구)

| <p>조사결과 : 사이드스캔 소나 측정 결과 하상세굴이 발생되지 않은 양호한 상태로 조사됨</p> | <p>수심측정 개요도</p> | <p>수심측정 전경</p> |

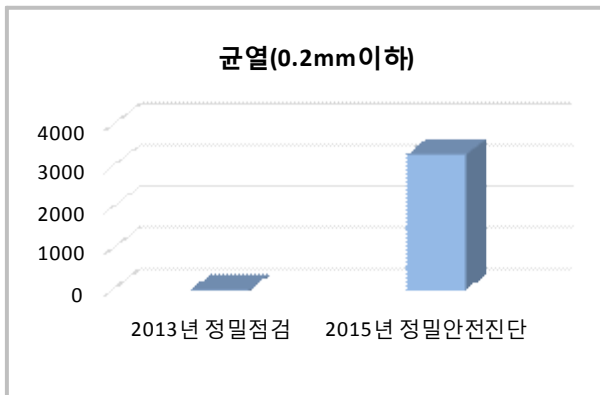
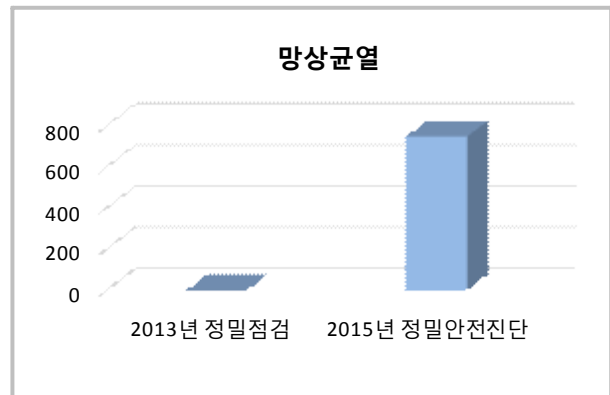
【그림 3.2.7】 교각 기 점검 결과 비교(대구)

- 교각에 대하여 기 점검 결과를 토대로 주요 손상의 진전여부를 검토한 결과, 기 점검 시 조사된 균열에 대해 일부 보수가 이루어졌으나 금회 진단시 점검장비 등을 이용한 근접조사에 의해 시공초기 발생된 것으로 판단되는 0.2mm이하 미세균열 및 망상균열 등의 손상이 증가된 것으로 조사되었다.

| 구 분 | 2013년 정밀점검 | 2015년 정밀안전진단 | 비 고 |
|---|---|---|---|
| 균열(0.2mm이하) | 12.0m | 3294.5m | |
| 망상균열 | - | 748.08㎡ | |

- 조사된 균열은 비구조적 균열로 구조물의 내구성 확보를 위해 0.3mm이상 균열은 주입보수를 실시하고, 0.2mm이하 균열 및 망상균열은 표면처리 실시가 바람직하다.
- 들뜸/박리, 박락, 파손, 마감불량(시공이음부), 재료분리, 타설불량(경미한 공동) 손상은 공용증가에 따라 지속적인 손상 확대가 우려되므로 단면보수 실시가 바람직하며, 철근 미세거는 철근부식으로 인해 철근 주변부 콘크리트 손상 가능성이 있어 철근 제거 후 단면보수 실시가 바람직하다.
- 체수혼적은 신축이음부를 통한 누수에 의해 발생한 손상으로 하부구조의 열화방지를 위해 신축이음 하단부에 유도배수처리가 바람직하다.

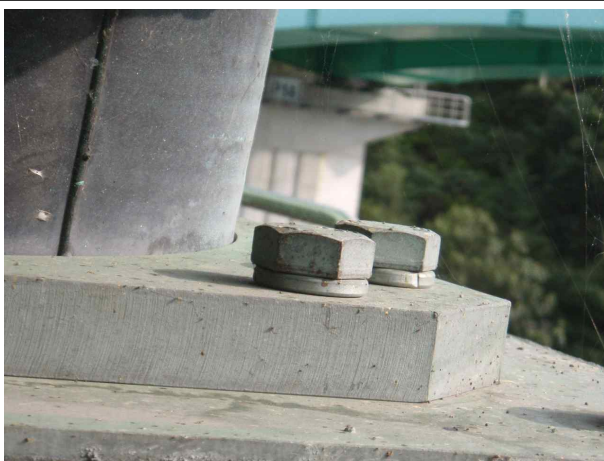
받침장치 볼트 녹발생(P2-Sh1)

- 받침장치 볼트 녹발생, 볼트/와셔 체결불량은 공용기간 증가 및 시공미흡에 의한 손상  
으로 내구성 및 건전성 확보를 위해 재도장 및 볼트 재체결이 필요하고, 받침 물탈 및  
받침 콘크리트 균열은 온도 및 건조수축에 의한 0.2mm이하 균열로 표면처리가 바람직하  
다.
- 받침콘크리트 파손은 외부 충격에 의한 손상으로 내구성 확보를 위해 단면보수가 바람  
직하며, 고무재 배부름/갈라짐 손상은 경미한 고무재 변형 및 외부 굽힘에 의한 표면부  
손상으로 2013년 정밀점검시와 비교할 때 손상진행이 발생되지 않아 주의관찰이 바람  
직하다.
- 교각 P6의 일부 개소에 받침연단거리가 다소 부족한 것으로 조사되었으나, 연단거리부  
족으로 인한 추가 손상이 조사되지 않아 주의관찰 후 손상 진행시 보수가 바람직하며,  
받침부의 건전성이 유지되도록 지속적인 유지관리가 필요하다.

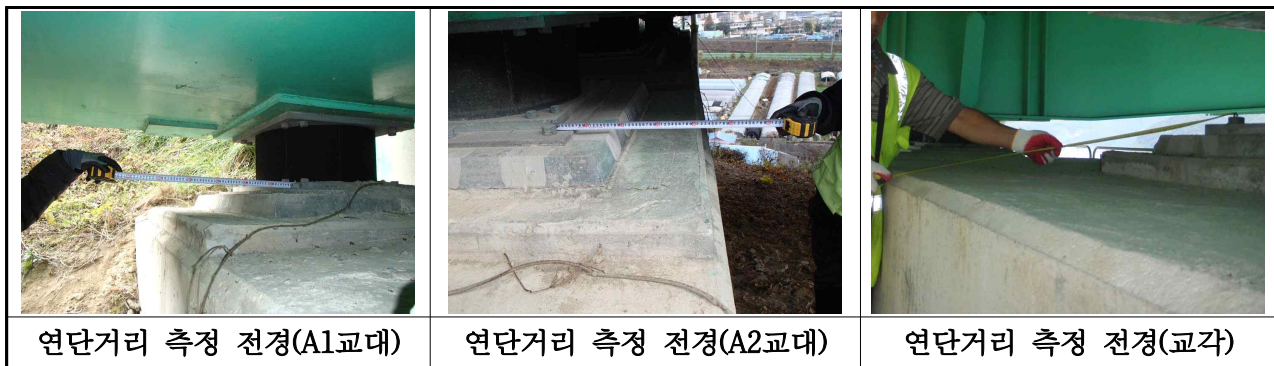
【사진 3.2.16】 연단거리 측정 전경(대구)

- 연단거리 측정 결과, 대부분 실측 연단거리가 계산 연단거리를 상회하고 있는 것으로 측정되었으며, 일부 개소(P6)는 도로교 설계기준의 최소연단거리에 만족하지 않는 것으로 검토되었으나, 연단거리 부족으로 인한 특이한 손상이 조사되지 않은 상태이므로 주의관찰 후 향후 연단거리 부족에 의한 손상발생시 보수실시가 바람직하다.

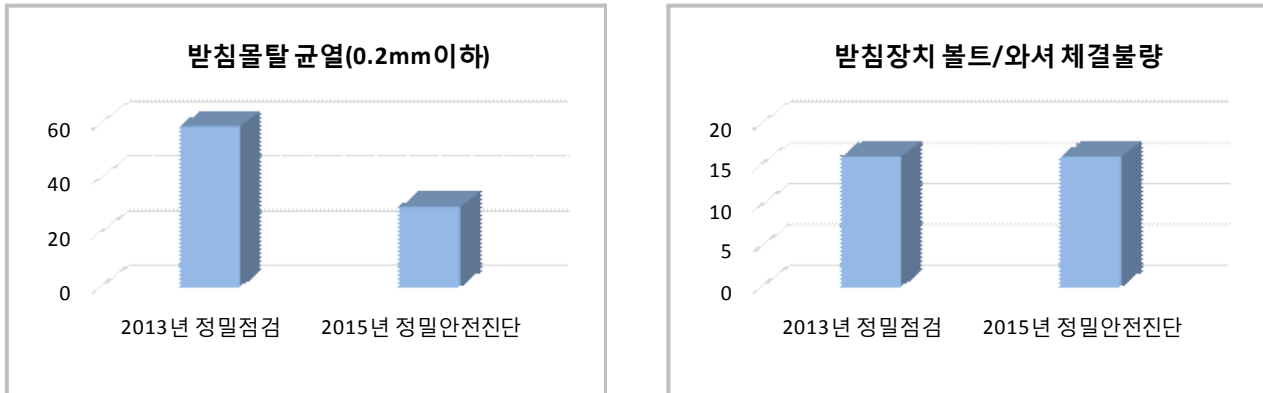
【그림 3.2.10】 교량받침 기 점검 결과 비교(대구)

- 교량받침부에 대하여 기 점검 결과를 토대로 주요 손상의 진전여부를 검토한 결과, 기 점검시 조사된 손상에 대해 일부 보수가 이루어져 받침몰탈 균열은 감소되었으며, 받침장치 볼트/와셔 체결불량은 기 손상으로 추가발생은 없는 것으로 조사되었다.

| 구 분 | 2013년 정밀점검 | 2015년 정밀안전진단 | 비 고 |
|---|---|---|---|
| 받침몰탈 균열(0.2mm이하) | 59.06m | 29.60m | |
| 받침장치 볼트/와셔 체결불량 | 16개소 | 16개소 | |

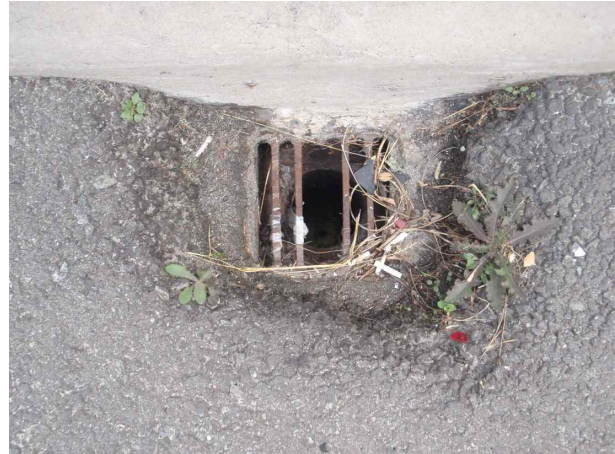
| 배수구 덮개 파손(S1) | 배수관 연결재/연결고리 탈락(S9) |

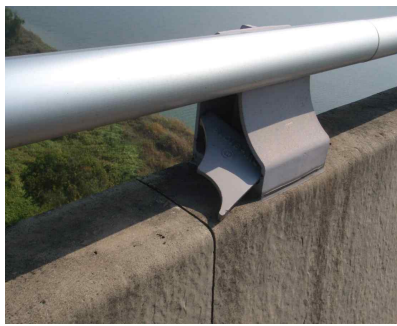
| 난간 지주 덮개 탈락(S9) | 방음판 변형(S13) | 텔리네이터 파손(S9) |

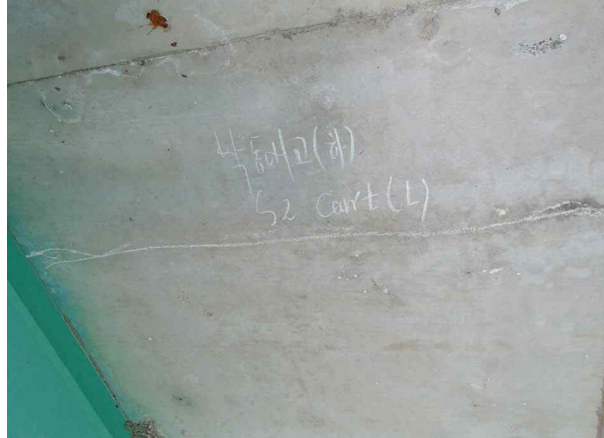
| <p>균열부 백태(S2)</p> | <p>0.3mm이상 시공이음 균열(S8)</p> |

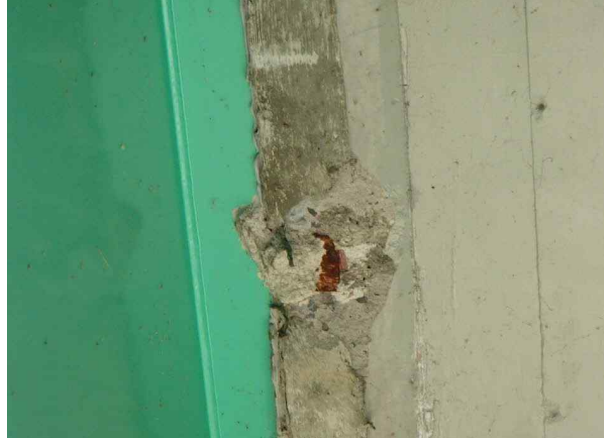
| <p>박락(S1)</p> | <p>재료분리/철근노출(S8)</p> |

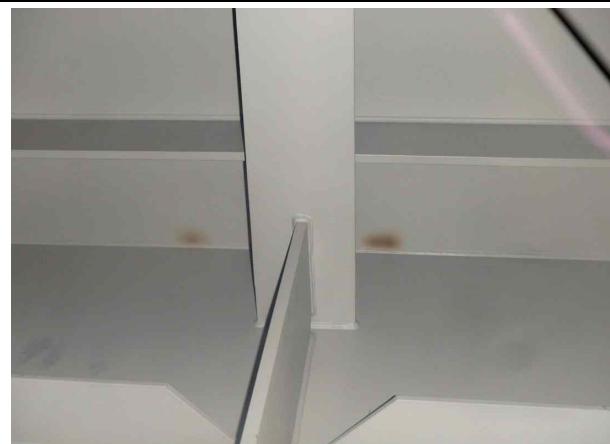
- 강박스 거더 내부에 대한 외관조사결과, 전반적인 상태는 양호하나 일부 구간에 도장탄화, 이물질퇴적, 환기구 볼트 미체결/체결불량, 우수유입흔적, 내부표지판탈락 등의 손상이 조사되었다.
- 도장탄화는 상부 슬래브 시공시 거더의 상부플랜지 상면부 용접시공으로 인해 발생한 손상으로 조사되었으며, 이물질 퇴적은 작업 후 마무리 미흡에 의한 작업 잔여물 및 조류 배설물로 조사되었다.
- 환기구 볼트 미체결/체결불량 손상은 시공초기 박스 내부 작업을 위해 환기구 덮개 해체 및 설치 과정에 발생한 손상으로 판단되며, 우수유입흔적은 신축이음부 누수가 출입문측 단부 스캘럽을 통해 유입된 것으로 조사되었다.

도장탄화(S6-G1-UF)

- 도장탄화는 시공초기 상부 슬래브 작업시 발생한 손상으로 도장 기능상실로 공용증가에 따라 손상 확대가 우려되므로 도장 손상부 제거 후 재도장 실시가 바람직하다.
- 이물질(작업 잔여물, 조류배설물) 퇴적은 원활한 유지관리 및 도장 부식방지를 위해 청소 및 이물질 제거가 바람직하며, 환기구 볼트 이완/너트 탈락은 구조물에 미치는 영향이 미미하나 원활한 유지관리를 위해 손상부에 대한 보수가 바람직하다.
- 박스내부의 우수 유입 흔적은 신축이음부 누수 및 현장이음 이격부를 통한 누수로 교대 A2, 교각 P6 신축이음부에 유도배수관 설치가 바람직하며, 현장이음 이격부 실링 보수가 필요하다.

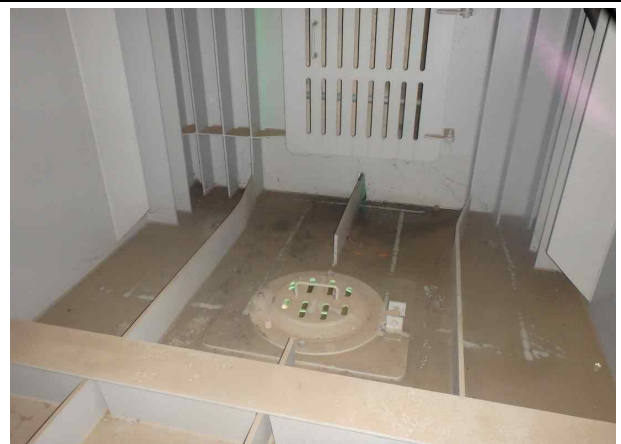
우수유입흔적(S15-G2-LF)

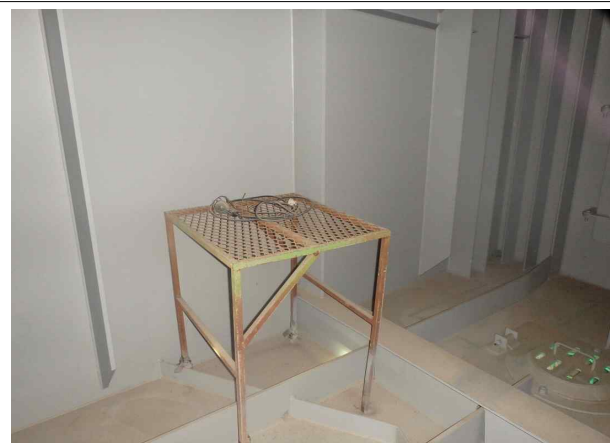
이물질퇴적(S12-G1-LF)

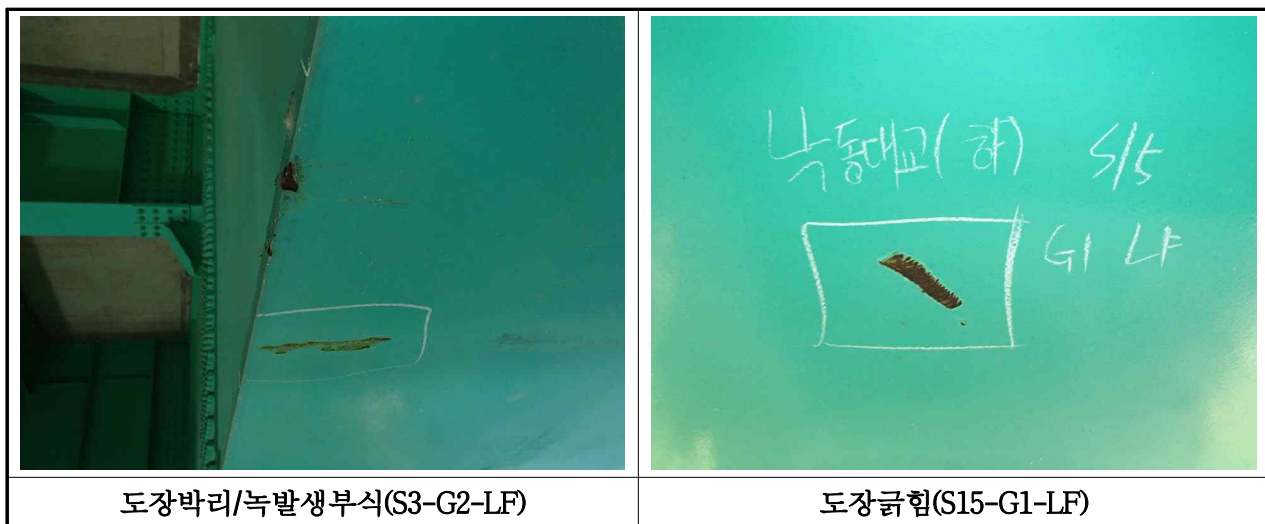
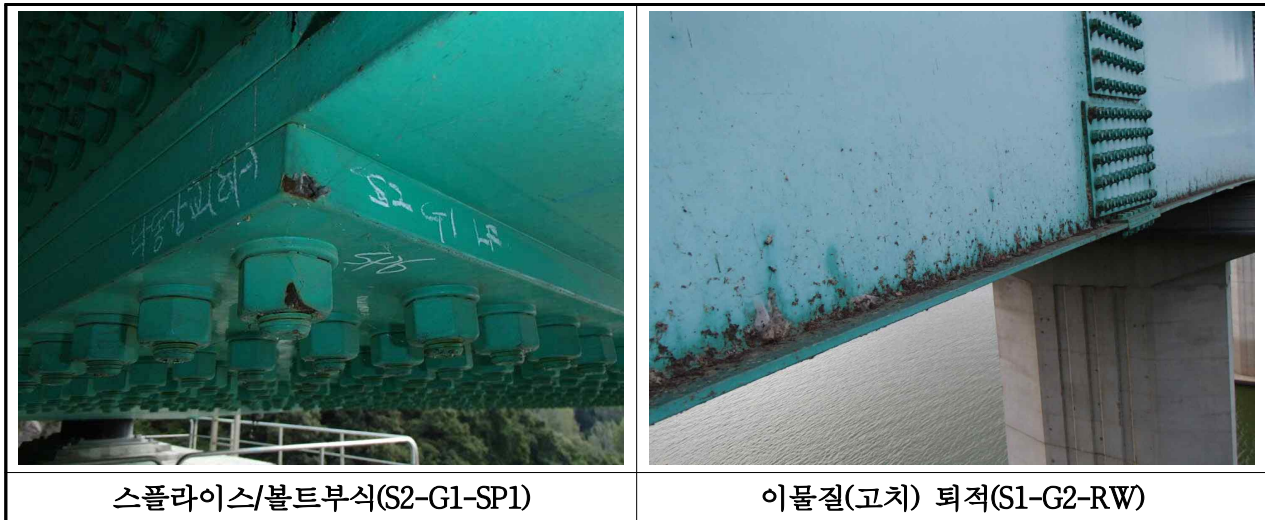
【사진 3.3.5】 강박스 거더 외부 손상현황(부산)

- 강박스 거더 외부에 대한 외관조사 결과 도장박리/들뜸, 도장긁힘, 도장박리/녹발생, 도장긁힘/녹발생, 볼트 도장박리/녹발생, 이물질(고치) 오염 등의 손상이 조사되었다.
- 도장박리/들뜸, 녹발생 손상은 시공적 요인과 환경적 요인 등 복합적 원인에 의해 발

생된 손상으로 판단되며, 도장균형 손상은 작업장비, 교량하부 통행 차량 등 외적 요인에 의해 발생한 손상으로 조사되었다.

- 도장부 녹발생은 장기적으로 단면감소 등의 위대한 영향을 미칠 수 있으므로 도장박리/녹발생, 도장긁힘, 도장긁힘/녹발생 손상에 대해 내구성 확보를 위해 녹제거 후 재도장 실시가 바람직하며, 도장박리/들뜸은 먼지 등 전처리 미흡에 의한 손상으로 이물질 제거 후 재도장 실시가 바람직하다
- 이물질(고치) 오염은 미관 및 도장부의 원활한 유지관리를 위해 제거하는 것이 바람직하다.

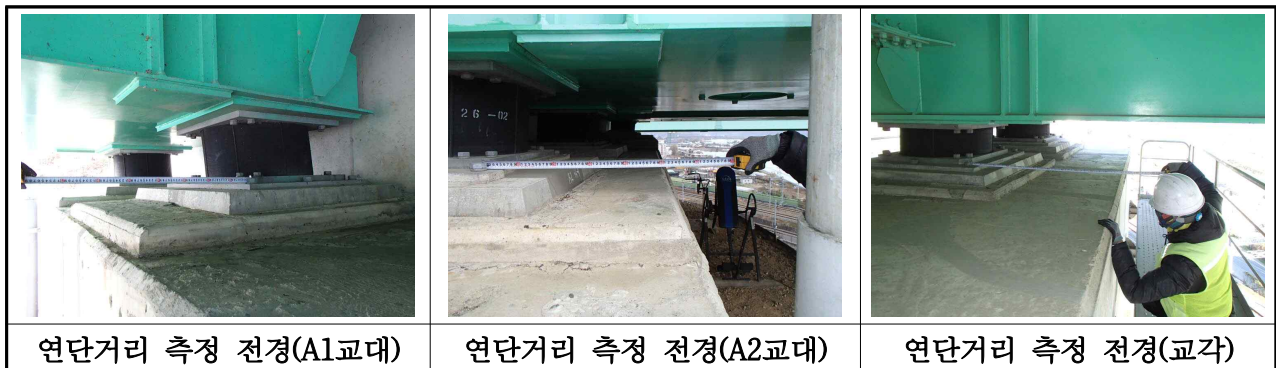
【사진 3.3.16】 연단거리 측정 전경(부산)

- 연단거리 측정 결과, 대부분 실측 연단거리가 계산 연단거리를 상회하고 있는 것으로 측정되었으며, 일부 개소(A1, P6, P12)는 도로교 설계기준의 최소연단거리에 만족하지 않는 것으로 검토되었으나, 연단거리 부족으로 인한 특이한 손상이 조사되지 않은 상태이므로 주의관찰 후 향후 연단거리 부족에 의한 손상발생시 보수실시가 바람직하다.

- 받침Plate, 볼트 녹발생은 공용기간 증가에 따른 손상으로 내구성 및 건전성 확보를 위해 채도장 실시가 필요하며, 받침 콘크리트 균열은 온도 및 건조수축에 의한 0.2mm이하 균열로 표면처리가 바람직하다.
- 교대 A1, 교각 P6, P12의 받침연단거리가 다소 부족한 것으로 조사되었으나, 연단거리 부족으로 인한 추가 손상이 조사되지 않아 주의관찰 후 손상 진행시 보수가 바람직하며 받침부의 건전성이 유지되도록 지속적인 유지관리가 필요하다.

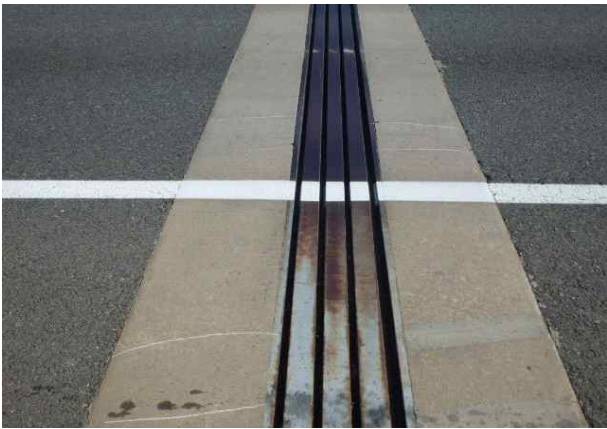
| 위 치 | 구 분 | 손상내용 | 비고 |
|---|---|---|---|
| P6 | Rail Joint<br>(No.320) | <ul style="list-style-type: none"> <li>■ 신축이음부 누수(L=12.6m)</li> <li>■ 신축이음 본체 유간부 토사퇴적(L=2.0m)</li> <li>■ 차수판 앵커볼트/너트 탈락(10개소)</li> <li>■ 후타재 균열(0.2mm이하, L=5.0m)</li> </ul> | |

| 0.2mm 후타재 균열(P6) | 신축유간부 이물질 퇴적(A1) |

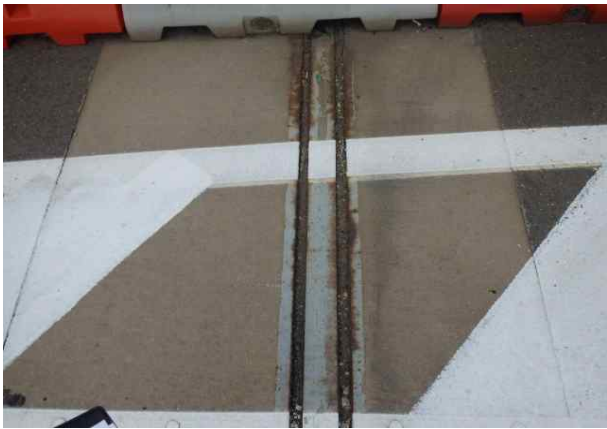
| 위 치 | 구 분 | 손상내용 | 비고 |
|---|---|---|---|
| A1 | Rail Joint<br>(No.160) | <ul style="list-style-type: none"> <li>■ 신축이음 본체 유간부 토사퇴적(L=3.5m)</li> <li>■ 차수판 앵커볼트/너트 탈락(1개소)</li> <li>■ 후타재 균열(0.2mm이하, L=4.0m)</li> </ul> | |

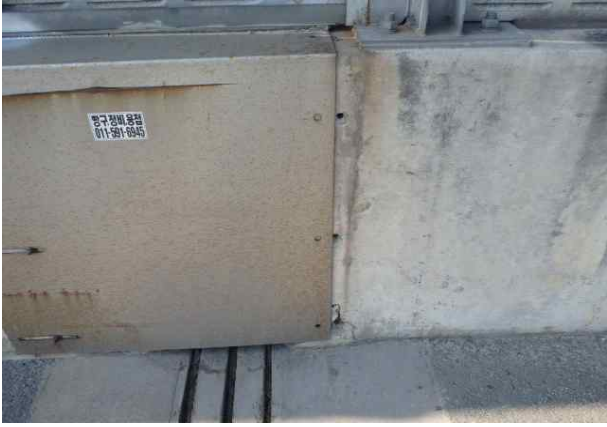
| 위 치 | 구 분 | 손상내용 | 비고 |
|---|---|---|---|
| P12 | Rail Joint<br>(No.240) | <ul style="list-style-type: none"> <li>■ 신축이음본체 녹발생(L=2.0m)</li> <li>■ 신축이음 본체 유간부 토사퇴적(L=3.0m)</li> <li>■ 차수판 앵커볼트/너트 탈락(2개소)</li> <li>■ 후타재 균열(0.2mm이하, L=5.0m)</li> </ul> | |

| 차수판 앵커볼트/너트 탈락(P12) | 차수판 탈락(A2) |

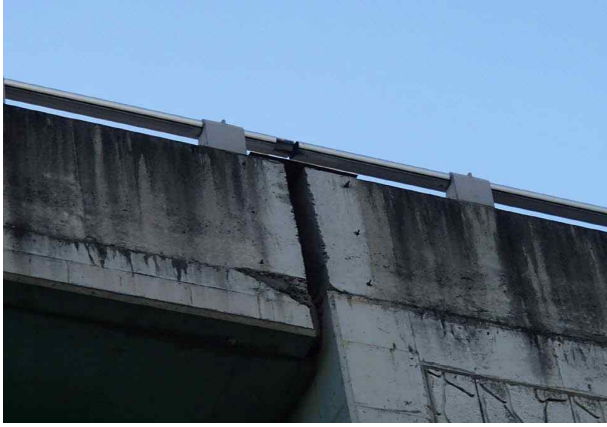
| 위 치 | 구 분 | 손상내용 | 비고 |
|---|---|---|---|
| A2 | Rail Joint<br>(No.80) | <ul style="list-style-type: none"> <li>■ 신축이음부 누수(L=12.6m)</li> <li>■ 신축이음 본체 유간부 토사퇴적(L=3.5m)</li> <li>■ 차수판 앵커볼트/너트 탈락(7개소)</li> <li>■ 차수판 탈락(1개소)</li> <li>■ 후타재 균열(0.2mm이하, L=7.5m)</li> </ul> | |

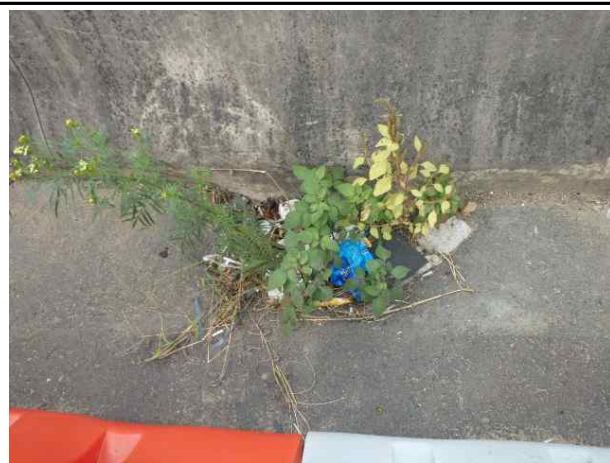
배수구 막힘(S1)

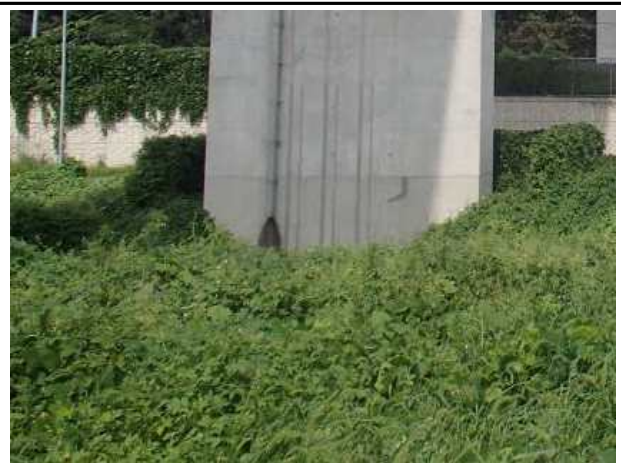
배수관 길이 부족(S13)

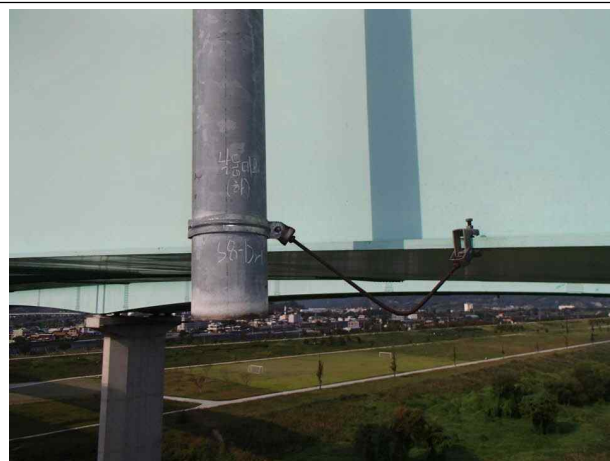
배수관 지지대 변형(S8)

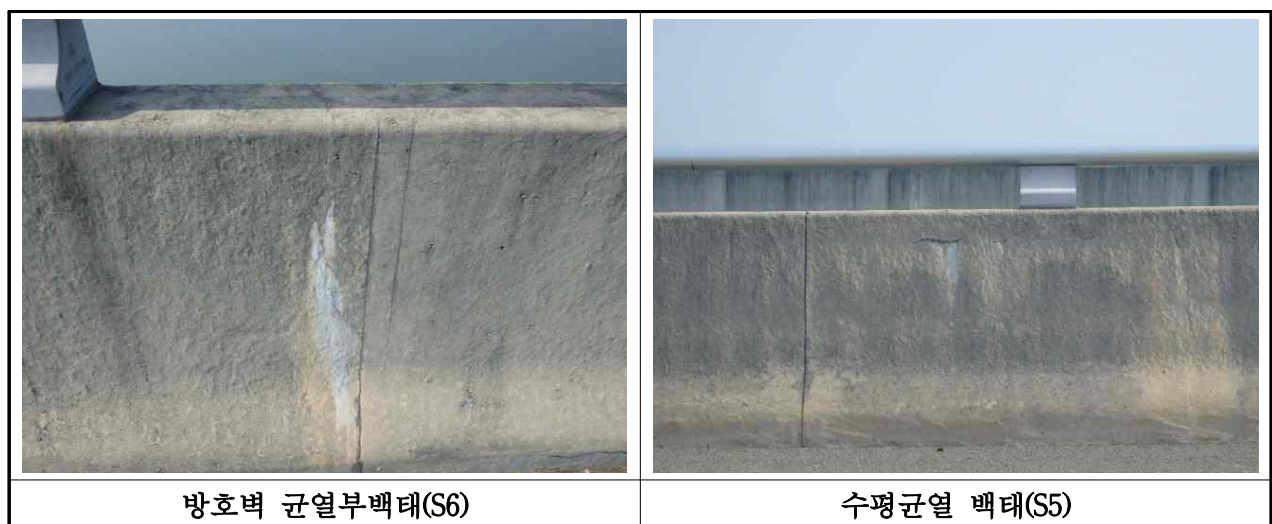
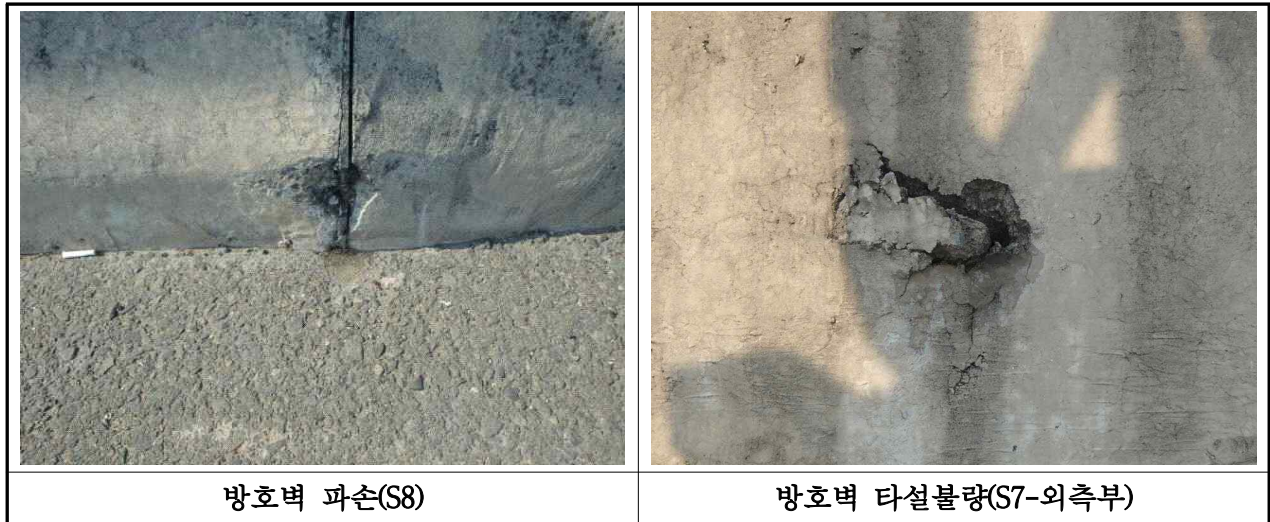
- 방호벽에 대한 외관조사 결과, 일부구간에 망상균열, 수평 및 수직균열, 균열부 백태, 보수부 재균열, 들뜸, 파손, 백태, 타설불량 등의 손상이 발생된 것으로 조사되었다.
- 방호벽의 발생균열은 대부분 온도 및 건조수축에 의한 수직균열과 타설시 차량 진동에 의한 표면부 수평 트임 균열로 일부 균열에 백태가 조사되었으나 교량의 안전성에 미치는 영향은 없는 상태로 조사되었다.

- 파손, 박리 손상은 공용기간 증가에 따른 연단부 콘크리트 품질불량 감소에 발생한 손상으로 조사되었으며, 백태 손상은 표면부 백태 손상으로 조사되었다.
- 타설불량 손상은 타설시 정밀 시공미흡에 의해 콘크리트 공극이 발생되고, 공용증가에 따라 손상이 진행되고 있는 것으로 조사되었다.

【사진 3.3.24】 방호벽 손상현황(부산)

- 방호벽은 사고시 차량의 낙하 방지 및 차량 교행에 따른 안전 확보를 위해 설치된 시설물로 기능 및 내구성 확보를 위해 들뜸, 파손, 타설불량 손상은 단면보수를 실시하고, 0.3mm이상 균열, 균열부 백태 손상은 주입보수, 0.2mm이하 균열, 백태 손상은 표면처리 실시가 바람직하다.

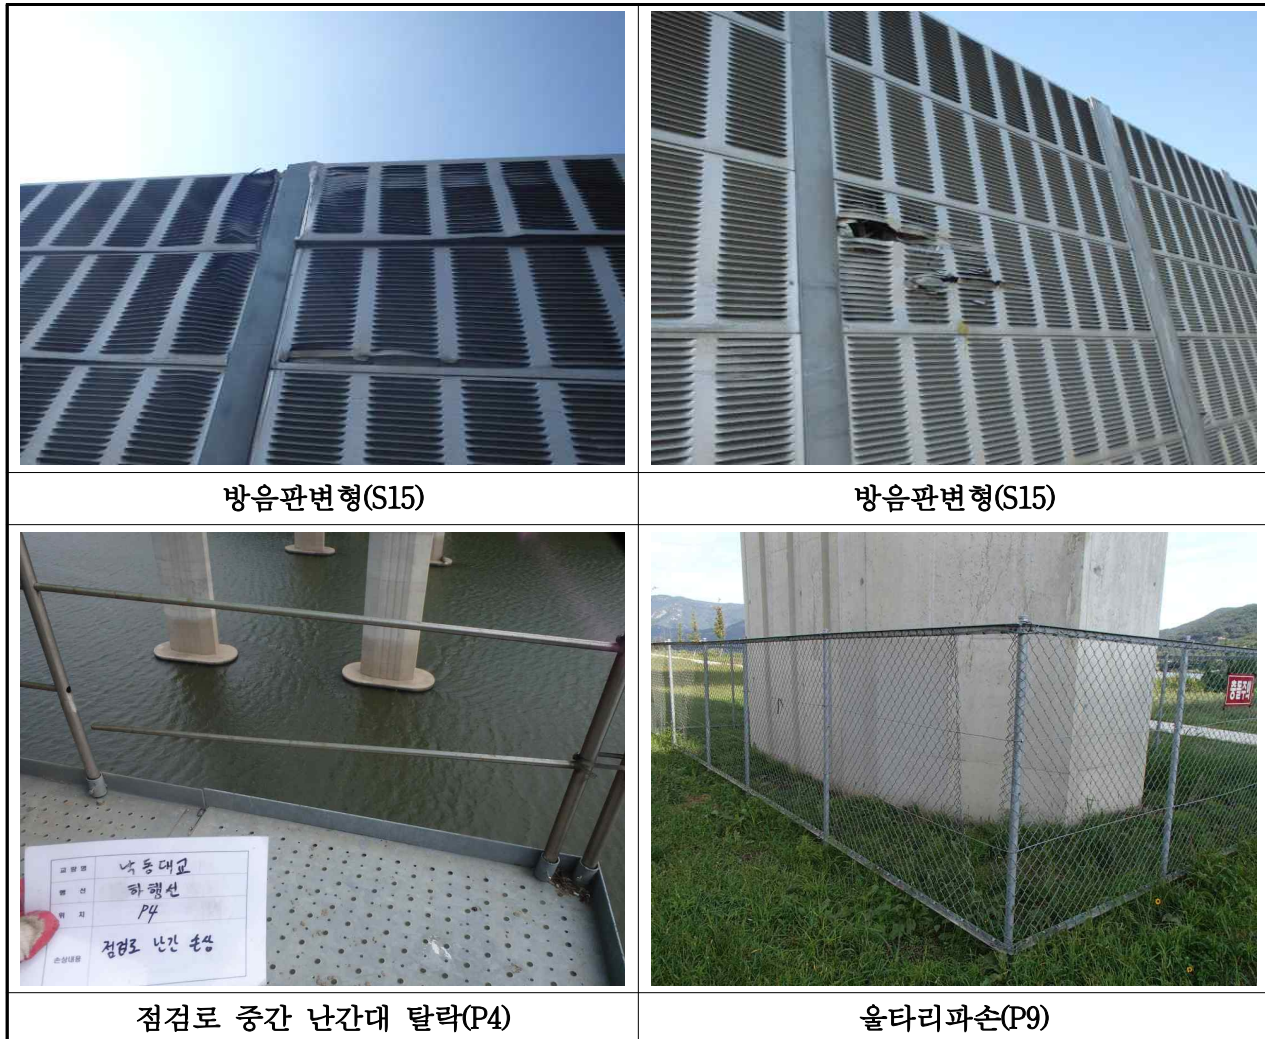
- 교량 구조물에 이정 및 운전자의 안전을 위한 시선유도표지, 방음벽, 낙하물 방지망, 하부 구조물 점검을 위한 점검사다리 및 점검로가 설치되어 있으며, 기타 시설에 대한 점검 결과, 전반적으로 양호한 상태로 조사되었으나 일부 구간에 방음판 변형, 점검로 중간 난간대 탈락, 울타리 파손 등의 손상이 조사되었다.

【사진 3.3.25】 기타 시설 손상현황(부산)

- 방음판 변형 및 파손은 외부충격에 의한 국부적 손상으로 전반적인 방음 기능에 문제가 없는 상태로 주의관찰을 실시하고 향후, 손상확대시 또는 보수계획에 따라 보수 실시가 바람직하다.
- 점검로 중간 난간대 탈락은 외부 충격에 의한 손상으로 점검자의 안전을 고려하여 재설치가 바람직하며, 울타리 파손은 공원 이용자에 의해 화재 등 피해 발생가능성이 있어 현재 설치된 울타리 파손부에 대해 보수 실시가 필요하다.

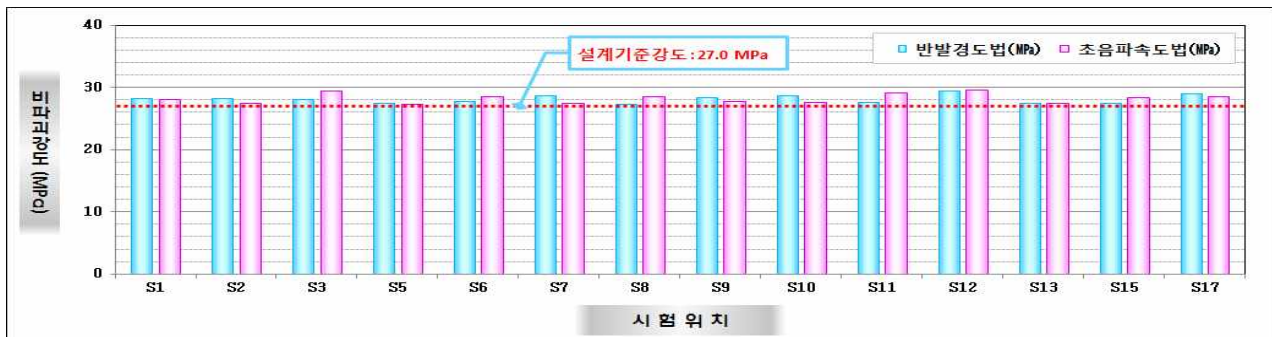
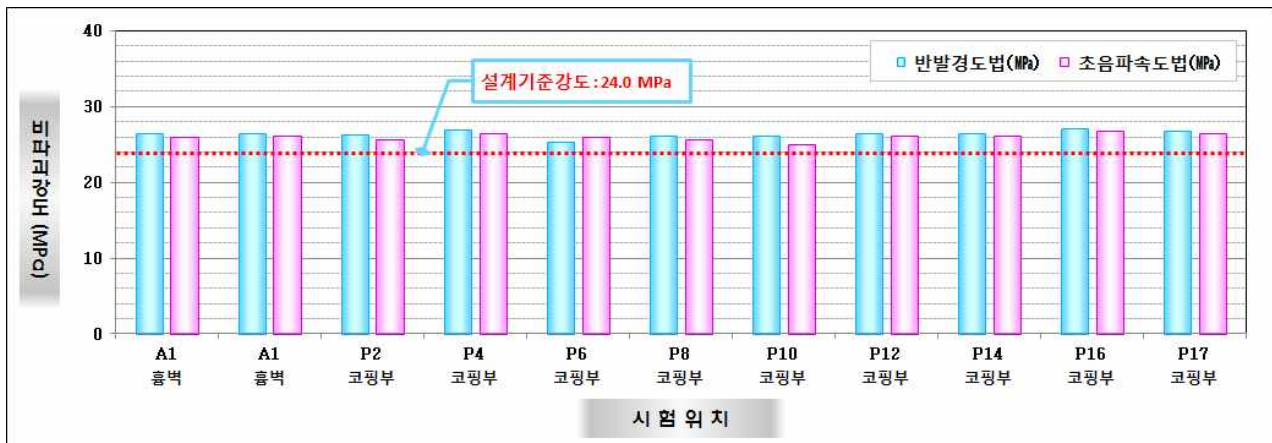
【그림 3.4.11】 상부구조(바닥판하면) 평균압축강도 추정결과(대구)

【그림 3.4.12】하부구조(교대, 교각) 평균압축강도 추정결과(대구)

- 각 시험법에 의한 비파괴강도 검토결과, 설계기준 대비 상부구조 101~110%, 하부구조 105~113%로 반발경도법 및 초음파속도법에 의한 비파괴 추정강도는 모두 100% 이상을 상회하는 값으로 분석되었다.
- 비파괴 추정식에 의해 평가된 강도는 설계기준강도의 100%이상을 만족하면 적절한 것으로 판단함(일본 국토개발기술연구센터)에 따라 상·하부구조의 콘크리트 강도는 양호한 것으로 판단되며, 공용년수 경과에 따른 강도 저하는 없는 것으로 판단된다.

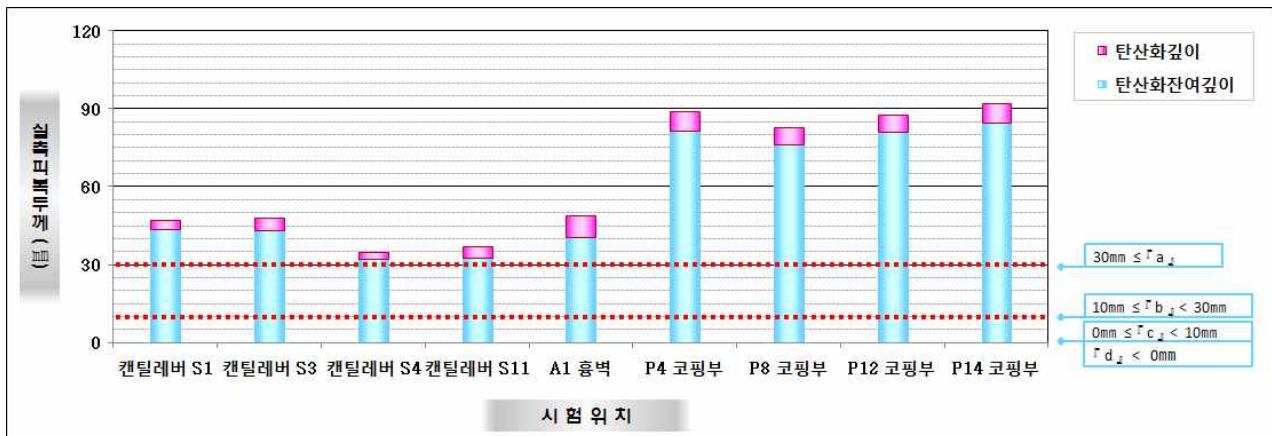
【그림 3.4.13】 탄산화 깊이 측정결과(대구)

콘크리트 부재에 대한 탄산화 깊이 측정결과, 실측 피복두께와 비교시 탄산화 잔여깊이가 30.0mm 이상으로 측정되어 『안전점검 및 정밀안전진단 세부지침(2012. 10)』의 건전성 평가 기준에 의거 “a”로 평가되었으며, 철근까지의 탄산화 도달시간은 시험개소 모두 100년 이상으로 측정되어 탄산화로 인한 내구성 저하 가능성이 없는 양호한 상태로 분석되었다.

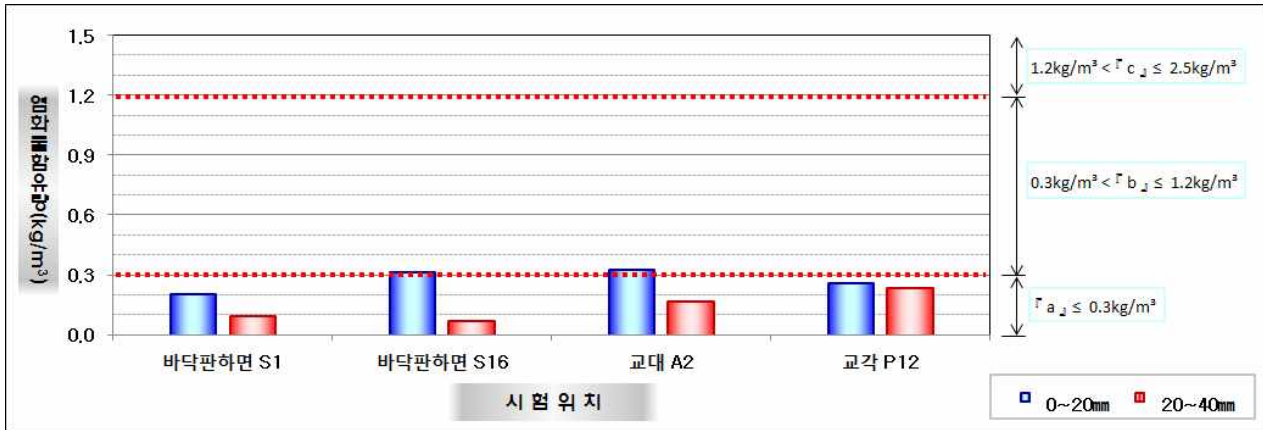
콘크리트 시료의 염화물함유량 평가는 “안전점검 및 정밀안전진단 세부지침(2010. 12)” 평가기준에 의거하여 수행하였으며, 깊이별 분석결과 염화물함유량이 낮아 부식발생 가능성 낮은 상태인 “a~b” 로 평가되었다.

다만, 바닥판상면, 신축이음 인접부재 등은 동절기 제설작업을 위해 살포한 염화칼슘의 영향으로 염화물함유량이 높아져 철근부식 등의 내구성 저하를 야기할 수 있으므로 향후 염화물함유량에 대한 주기적인 측정이 필요하다.

【그림 3.4.14】 염화물시험 측정결과(대구)

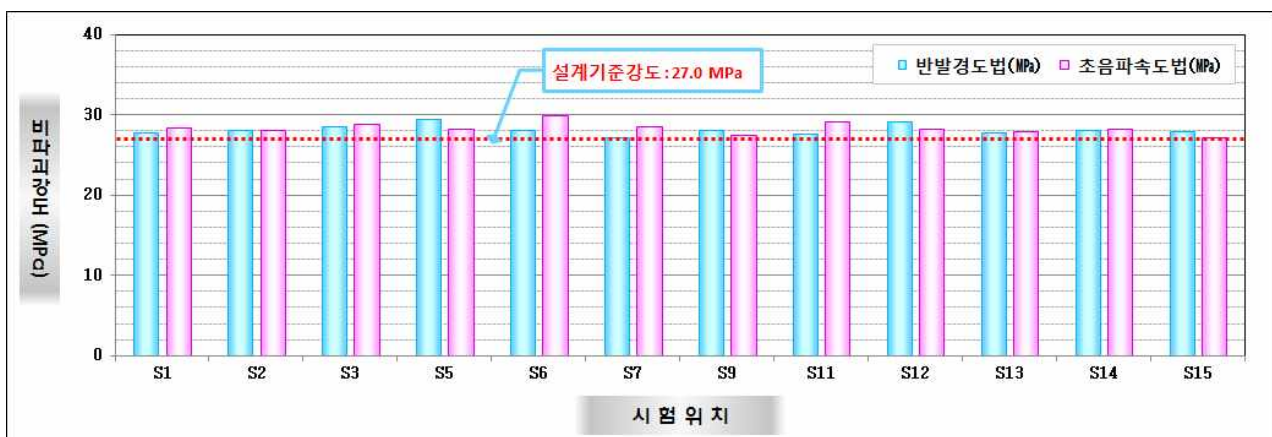
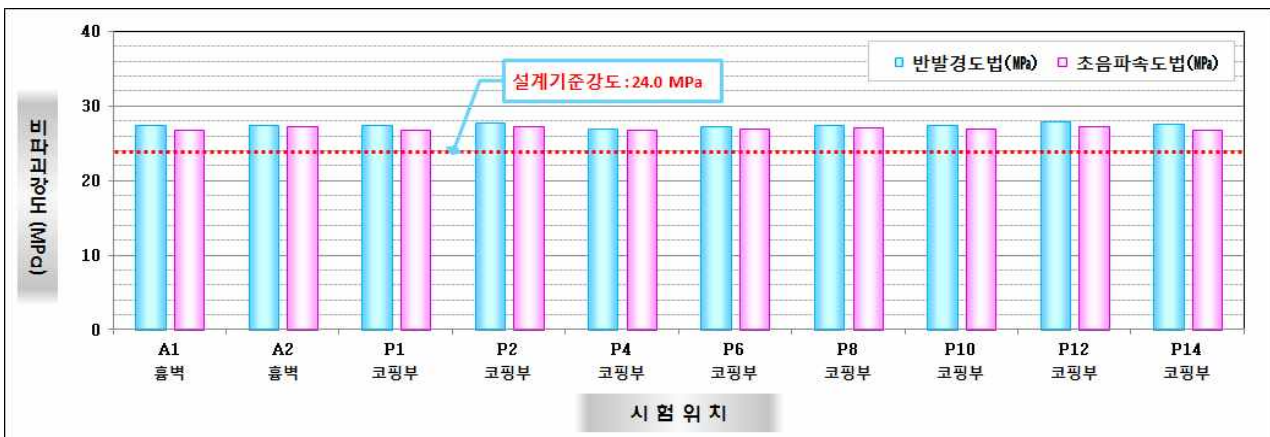
【그림 3.4.15】 상부구조(바닥판하면) 평균압축강도 추정결과(부산)

【그림 3.4.16】하부구조(교대, 교각) 평균압축강도 추정결과(부산)

- 각 시험법에 의한 비파괴강도 검토결과, 설계기준 대비 상부구조 100~111%, 하부구조 105~114%로 반발경도법 및 초음파속도법에 의한 비파괴 추정강도는 모두 100% 이상을 상회하는 값으로 분석되었다.
- 비파괴 추정식에 의해 평가된 강도는 설계기준강도의 100%이상을 만족하면 적절한 것으로 판단함(일본 국토개발기술연구센터)에 따라 상·하부구조의 콘크리트 강도는 양호한 것으로 판단되며, 공용년수 경과에 따른 강도 저하는 없는 것으로 판단된다.

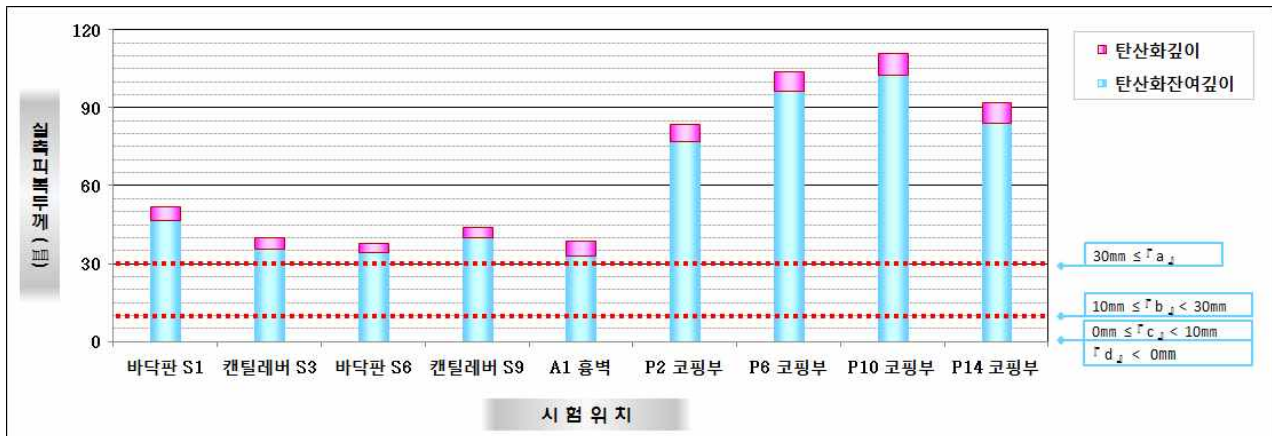
【그림 3.4.17】 탄산화 깊이 측정결과(부산)

콘크리트 부재에 대한 탄산화 깊이 측정결과, 실측 피복두께와 비교시 탄산화 잔여깊이가 30.0mm 이상으로 측정되어 『안전점검 및 정밀안전진단 세부지침(2012. 10)』의 건전성 평가 기준에 의거 “a”로 평가되었으며, 철근까지의 탄산화 도달시간은 시험개소 모두 100년 이상으로 측정되어 탄산화로 인한 내구성 저하 가능성이 없는 양호한 상태로 분석되었다.

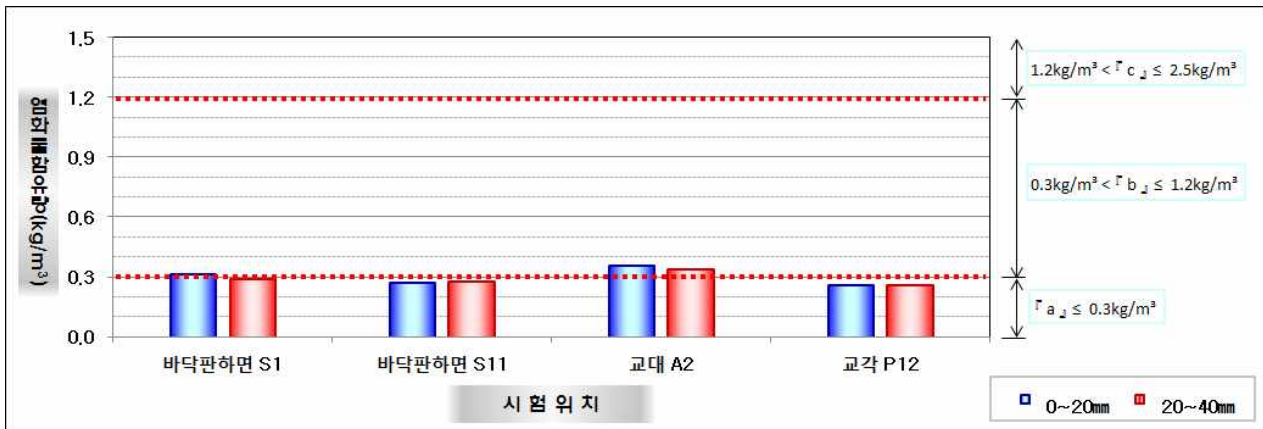
콘크리트 시료의 염화물함유량 평가는 “안전점검 및 정밀안전진단 세부지침(2010. 12)” 평가기준에 의거하여 수행하였으며, 깊이별 분석결과 염화물함유량이 낮아 부식발생 가능성 낮은 상태인 “a~b” 로 평가되었다.

다만, 바닥판상면, 신축이음 인접부재 등은 동절기 제설작업을 위해 살포한 염화칼슘의 영향으로 염화물함유량이 높아져 철근부식 등의 내구성 저하를 야기할 수 있으므로 향후 염화물함유량에 대한 주기적인 측정이 필요하다.

【그림 3.4.18】 염화물시험 측정결과(부산)
