ID : 무척산터널 - 시점 - 유역 강명구 - A-LINE

| 용역명 | 2015년 하반기 시설품 안전점검용역(2구간 정밀안전진단) |

ID : 무척산터널 - 시점 - 옥외 공동구 - B-LINE

ID : 무척산터널 - 종점 - 옥외 공동구 - A,B-LINE

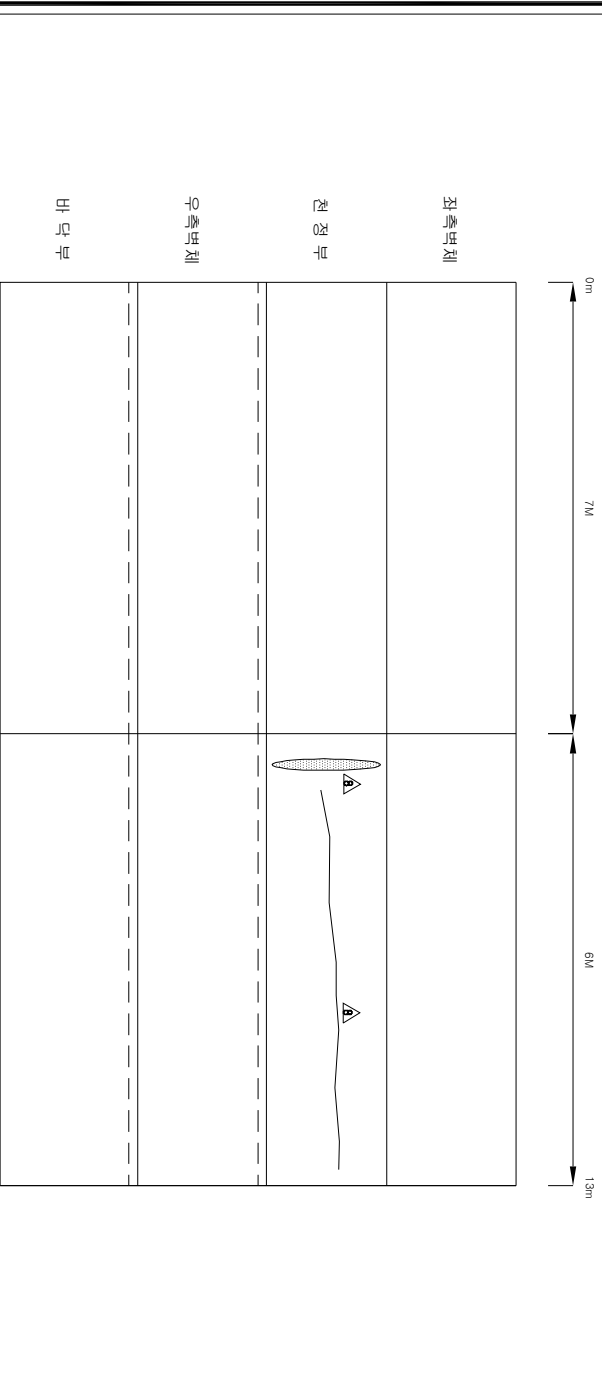
| 도면번호 | 051 |

| 번호<br>구 (P) | 신 (N) | 손상내용 | 손상현황 | | | | | 결함<br>상태 | 손상<br>물량 | 비고 | |
|---|---|---|---|---|---|---|---|---|---|---|---|
| 1 | P | Joint부 누수 | - | 2.0 | - | 2.00 | m | 1 | - | 2.00 | |

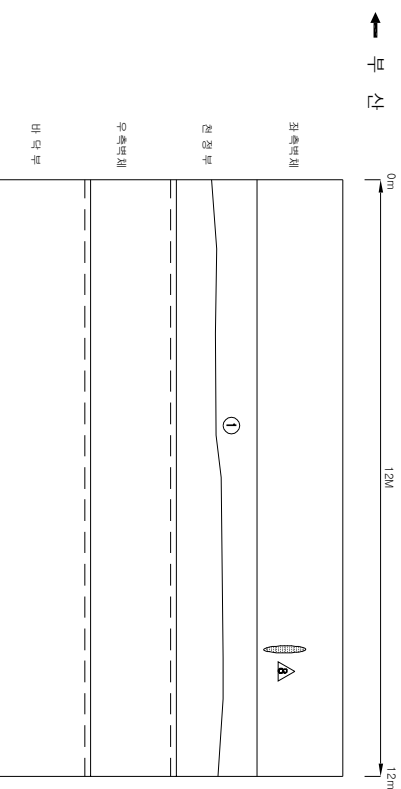
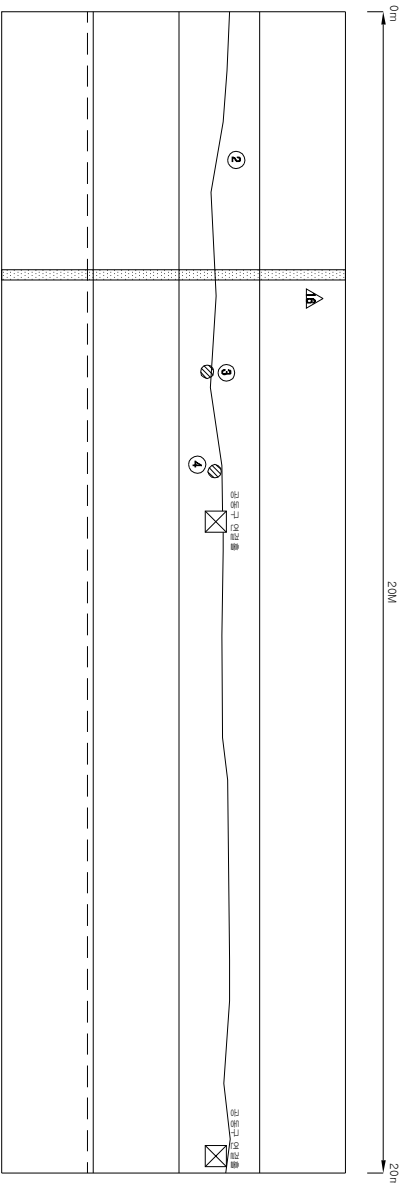
D-LINE

| 번호<br>구 (P) | 신 (N) | 손상내용 | 손상현황 | | | | | 결함<br>상태 | | 손상<br>물량<br>비고 |
|---|---|---|---|---|---|---|---|---|---|---|
| 1 | N | 물통 양방균열/물통 | - | 3.1 | 1.9 | 5.89 | m <sup>3</sup> | 1 | - | 5.89 |
| 2 | N | 양방균열 | - | 0.9 | 1.8 | 1.62 | m <sup>3</sup> | 1 | - | 1.62 |
| 3 | P | 균열 | 0.1 | 3.0 | - | 3.00 | m | 1 | - | 3.00 |
| 4 | P | 누수층적/벽태 | - | 0.1 | 0.3 | 0.03 | m <sup>3</sup> | 1 | - | 0.03 |
| 7 | P | 누수층적/벽태 | - | 0.1 | 0.3 | 0.03 | m <sup>3</sup> | 1 | - | 0.03 |
| 8 | N | 균열부 벽태 | 0.2 | 0.8 | - | 0.80 | m | 1 | - | 0.80 |
